**Estado de deterioro y evaluación aplicando metodología VIZIR Y PCI
en pavimento asfáltico en la Av. América Norte - Trujillo**

La presente investigación tuvo como principal objetivo el determinar el estado de deterioro en la cual se encuentra el pavimento flexible de la Avenida América Norte, entre las avenidas Mansiche y Miraflores según la metodología PCI y VIZIR.

Luego de haber realizado el procesamiento y análisis de datos de la zona evaluada, a través de la metodología VIZIR se obtuvo un índice de deterioro superficial (Is) de 4 calificando a la vía como “REGULAR”, por otra parte, a través de la metodología PCI se obtuvo un índice de 41 y 42 en tramos de ida y vuelta dando una clasificación de “REGULAR”.

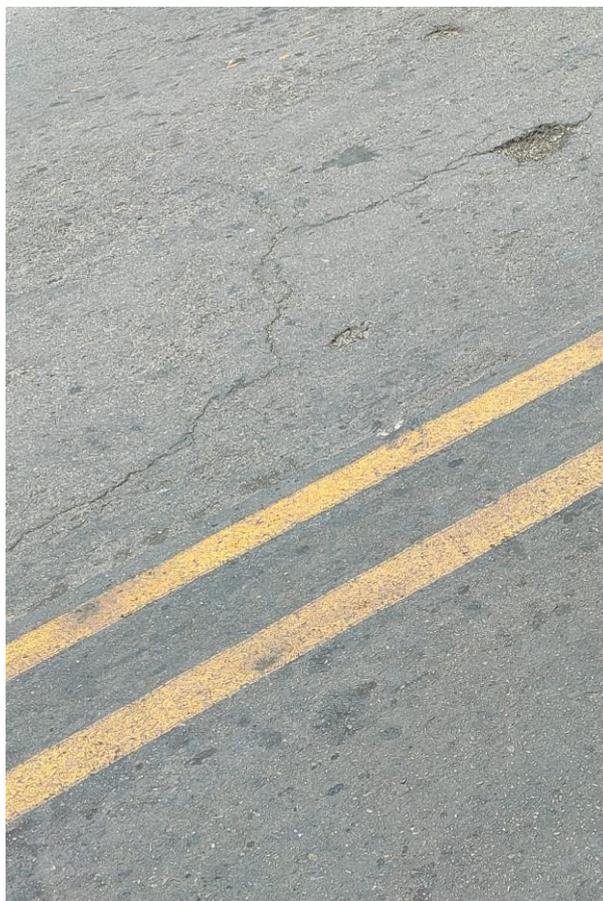
Figura 9

Falla "Fisuras Longitudinales por fatiga" con gravedad 2 VIZIR

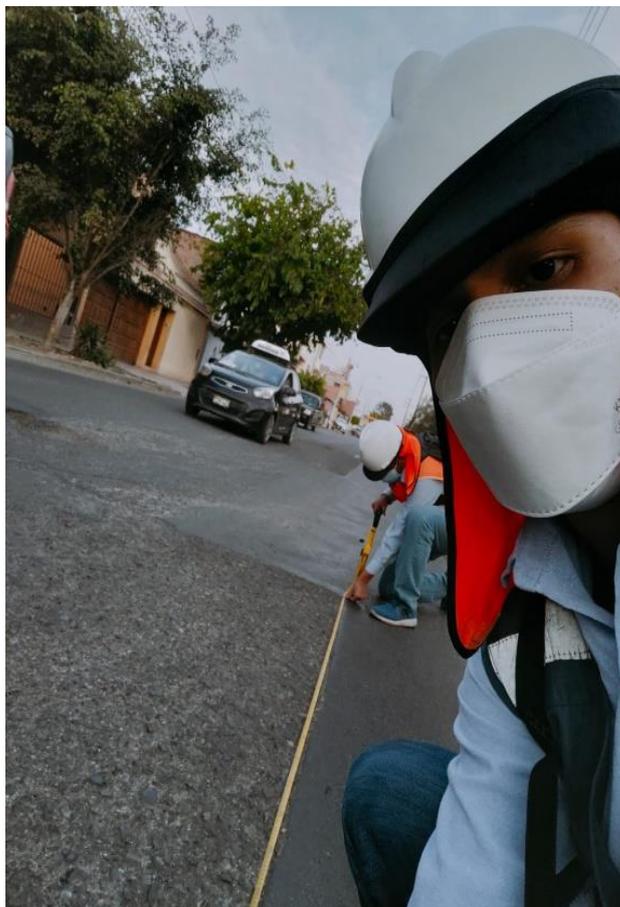
Figura 11

Identificación de la falla Desprendimiento de agregados en el tramo “UM1 IDA”

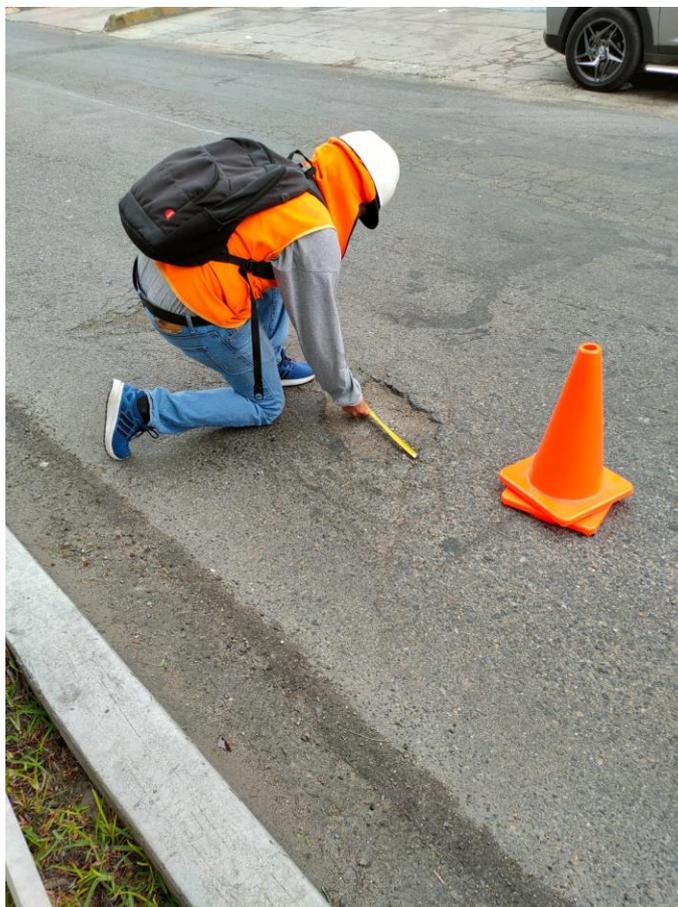
Figura 28

Identificación de la falla Ojo de pescado en el tramo VI 1

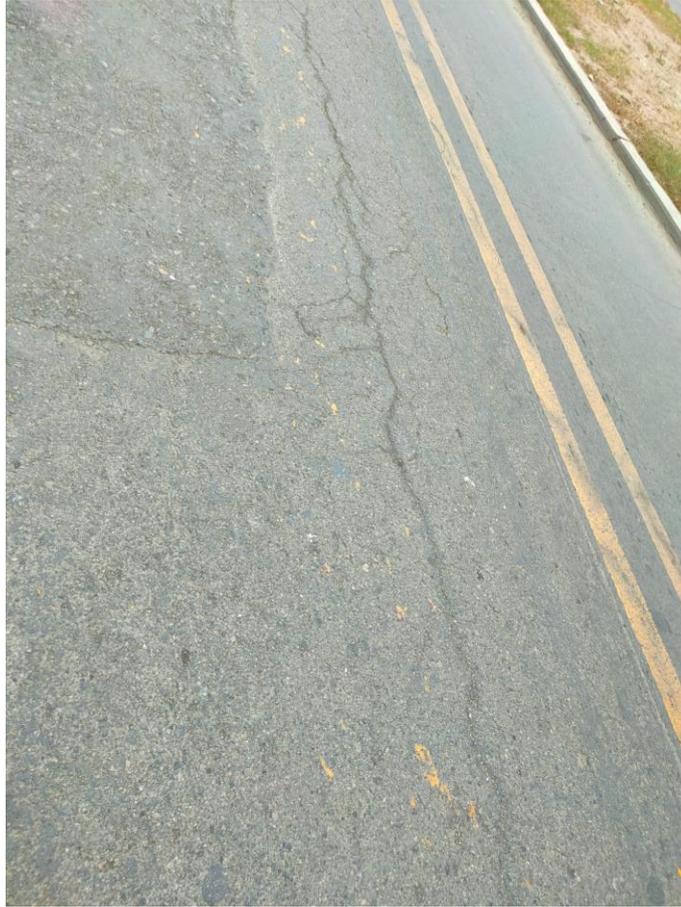
Figura 30

Identificación de la falla “Fisura Longitudinal por fatiga” en el tramo VI 2

Con ayuda de nuestro formato se procedió a realizar el cálculo del “Is” de este tramo de la vía siguiendo los mismos pasos que se utilizaron en la muestra “VI 1”. Obteniendo de esta manera un valor final de Is el cual resultó con un valor de 3, la cual posicionó a este tramo de pavimento asfáltico en la categoría de “REGULAR” de acuerdo con la tabla 5.

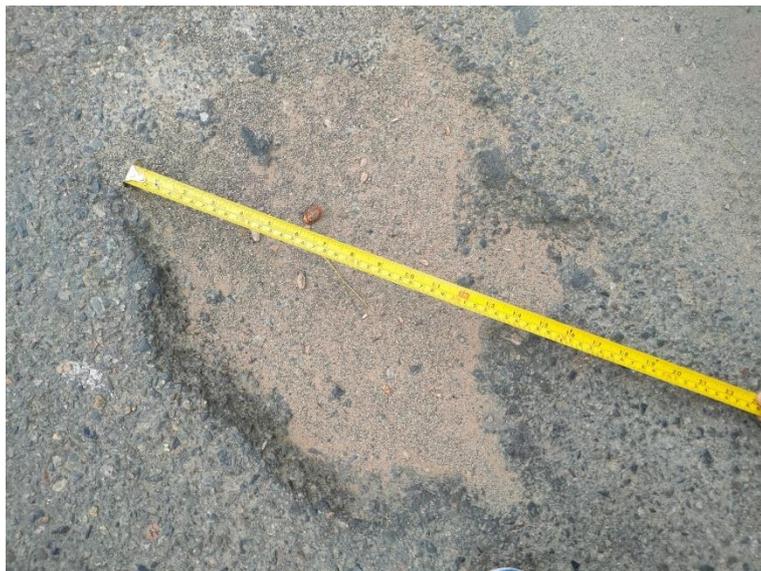
Anexo 94

Fallas presentadas en el pavimento en la zona de estudio

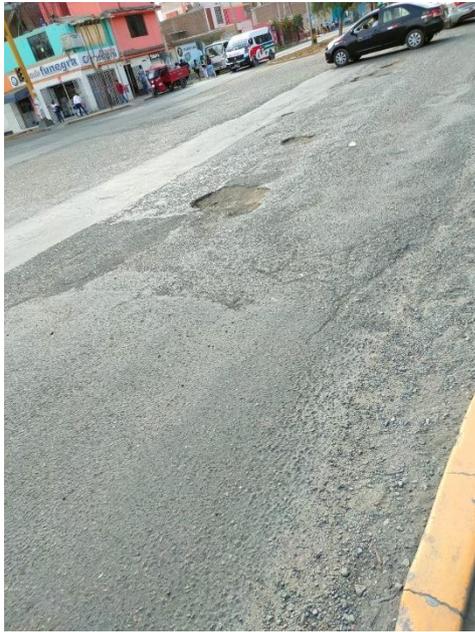
Anexo 95

Fallas presentadas en el pavimento en la zona de estudio

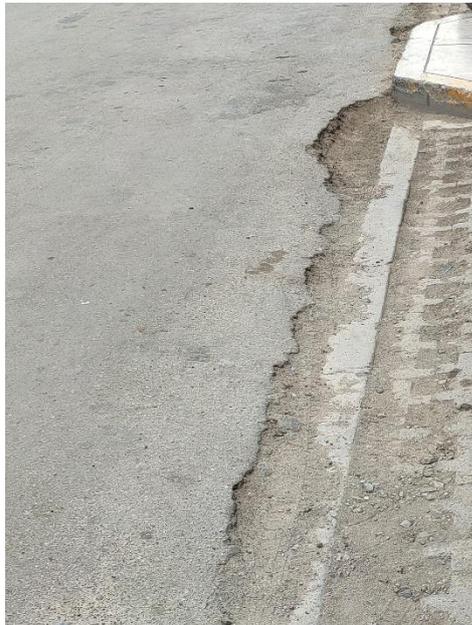
Anexo 96

Fallas presentadas en el pavimento en la zona de estudio

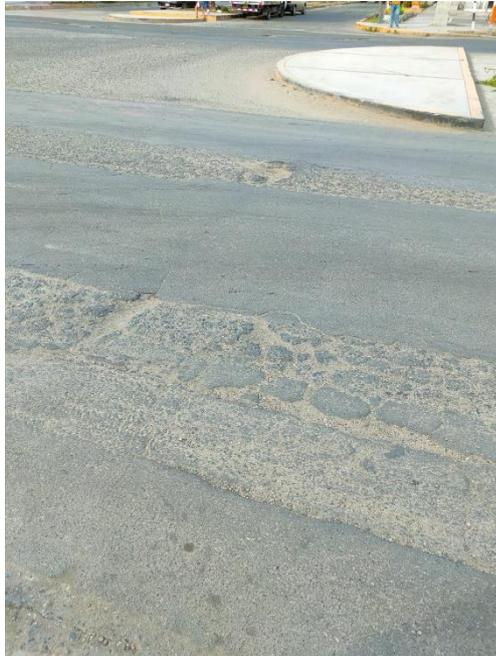
Anexo 97

Fallas presentadas en el pavimento en la zona de estudio

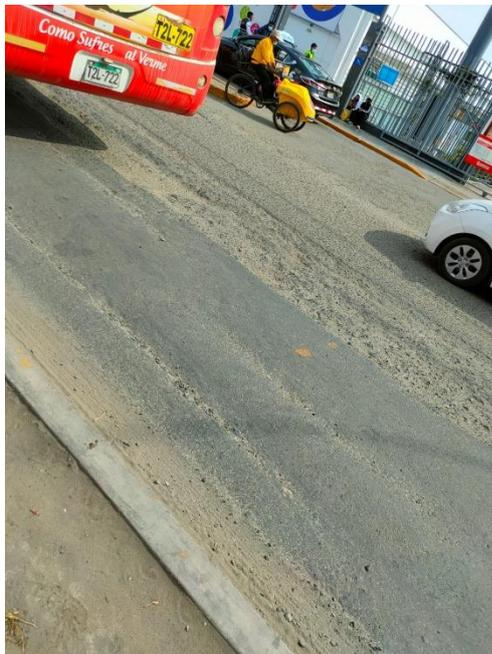
Anexo 98

Fallas presentadas en el pavimento en la zona de estudio
