UNIVERSIDAD PRIVADA ANTENOR ORREGO

TESIS PARA OPTAR EL GRADO DE MAESTRA EN TRANSPORTES Y CONSERVACIÓN VIAL

**Evaluación de seguridad vial del tramo Lima – Canta
del km 0+000 al km 79+000, de la ruta racional PE-20A.**

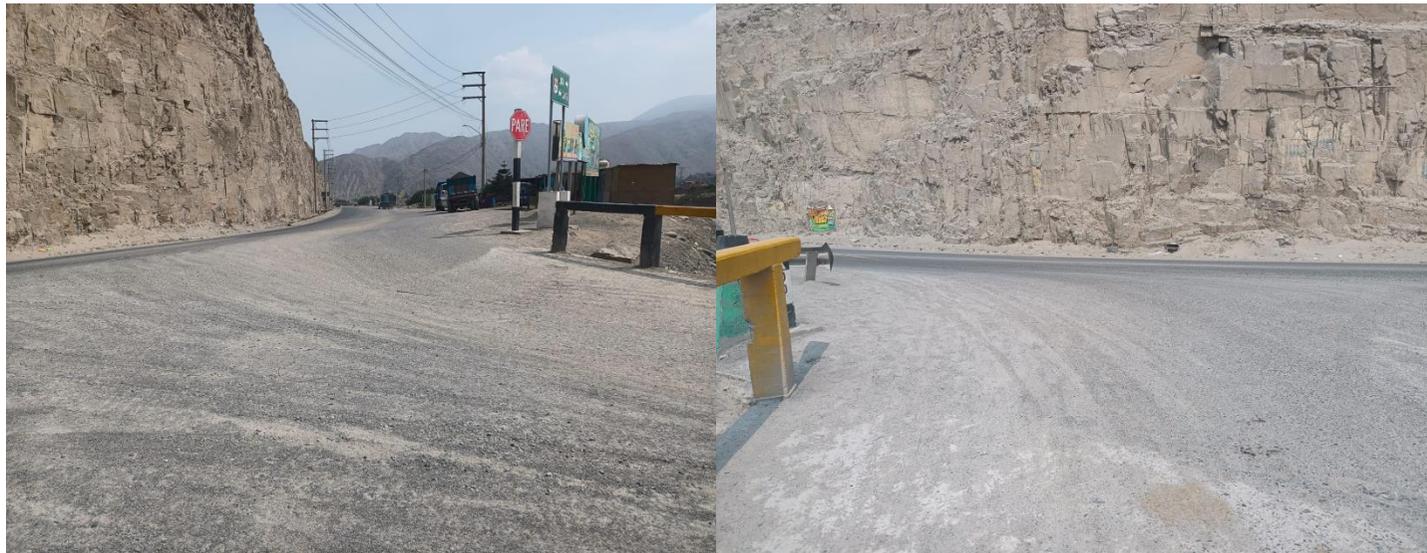
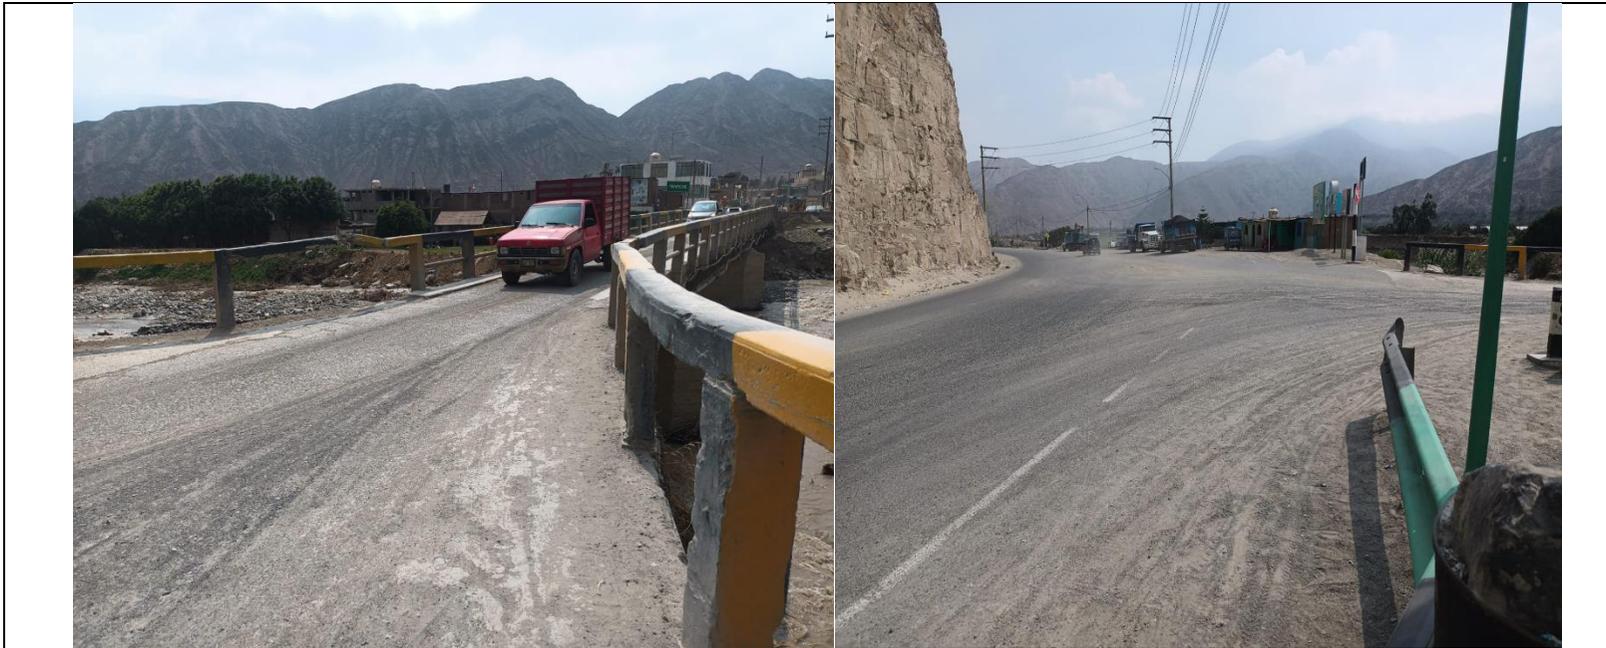
De la evaluación en campo se visibiliza que el suceso ocurrió en un tramo curvo con acceso a un centro poblado llamado trapiche, donde existe débil o limitada señalización horizontal y vertical para el ordenamiento de la operación de estos, además se observa erosión de rocas y finalmente producto de esta combinación se tiene una limitada visibilidad.

El tramo cruza por una zona con escasa presencia de viviendas en un lado de la calzada, al otro lado presencia de talud de rocas que se van desprendiendo, del punto donde ocurrió el siniestro vial, razón por la cual hay accesos que empalman a la vía sin señalización, a excepción de las señales provisionales de salida de volquetes, por lo que se ha observado el ingreso y salida de estos.

En el sentido ascendente, lado derecho a 500 m antes del punto, no hay señalización vertical referida al tramo evaluado, pasando el punto, a más de 500m hay una señal preventiva pero es para alertar la curva del tramo siguiente. En el sentido descendente, a 500 m del punto tampoco no hay señalización, pasando el punto hay 3 señales que es para el tramo siguiente, los mismos que no cumplen en cuanto a dimensiones según las mediciones que se detallan al final del presente. Señalización horizontal desgastado, cubierto por partes con el material suelto que invade la calzada.

P1: Deficiente señalización vertical preventiva y reglamentaria

- Implementar la señalización vertical en los accesos limitando la velocidad Tipo (R-30, R-5-3 y R-5-4) y prioridad de paso Tipo (R-1, R-2) – a corto plazo
- Ampliación de radio de curvatura, según lo indica el Manual de Mantenimiento y Conservación, actuación a mediano y largo plazo.
- Implementar acciones de limpieza y desquinche y perfilado de taludes, actuación a corto plazo.
- Implementar las señales Tipo R-30, al menos 500m antes de la intersección, actuación a corto plazo.

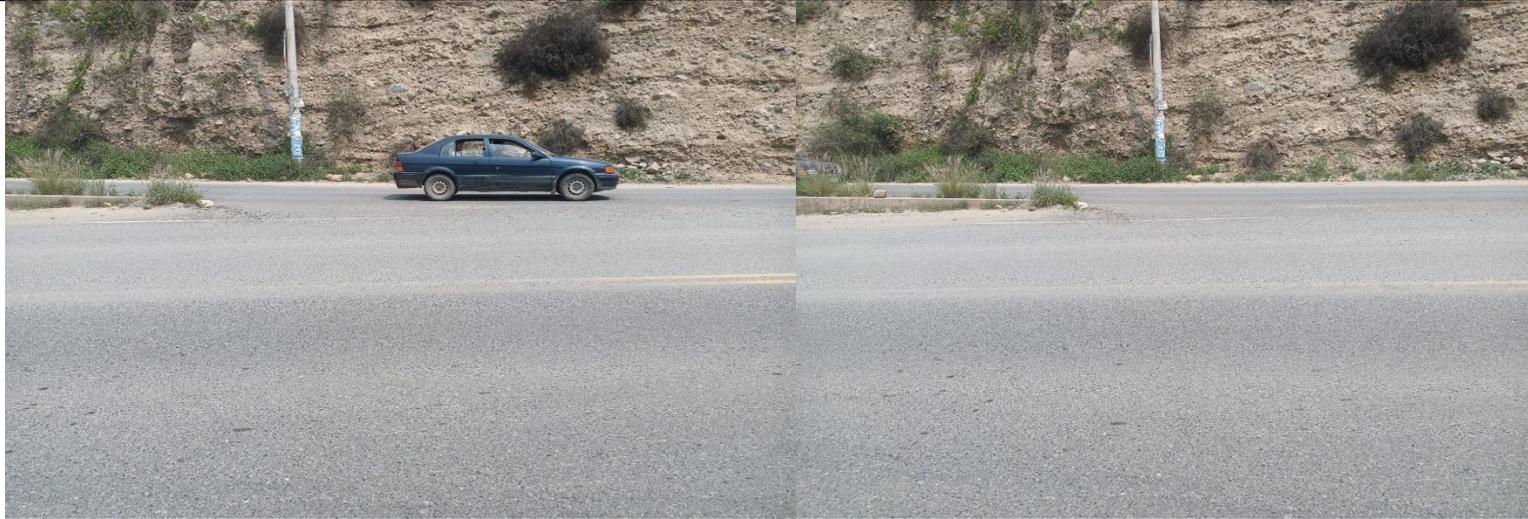
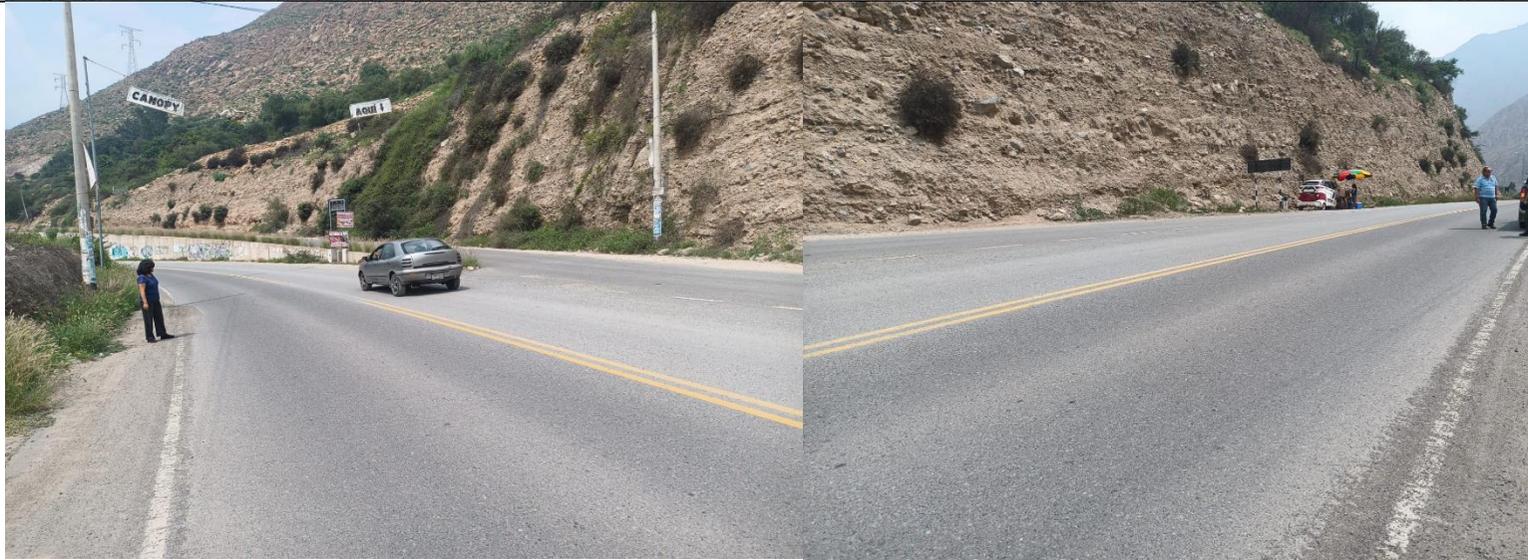
DIAGNÓSTICO DETALLADO					
<p>Se trata de un punto conflictivo donde se concentran una incorporación a la PE-3S en plena curva de la carretera principal y una parada de bus en la margen contraria, lo que provoca la existencia de pasos de peatones en plena curva. En sentido URCOS la parada se encuentra en la margen derecha tras curva a derechas lo que genera riesgo de alcance de vehículos cuando el Bus se incorpora pues no hay visibilidad suficiente para esa maniobra. En cuanto a la señalización, en sentido ascendente la zona de conflicto dispone de dos bandas transversales de alerta (BTA), una señal de prevención de curva a la izquierda (P-2B) y se marca la prohibición de adelantar con marcas viales, pero no con la señal reglamentaria vertical de prohibido adelantar (R-16). En sentido descendente se dispone de una BTA y dos señales de prevención, una de curva a la derecha (P-2A) y la otra de zona escolar (P-49), durante el sentido descendente se prohíbe el adelantamiento durante todo el tramo de acercamiento al punto de conflicto.</p>

PROBLEMÁTICA:**P1: Debilidad de señalización vertical preventiva y reglamentaria**

En el sentido ascendente, lado derecho, a más de 500m del punto de accidente no hay señales preventivas, ni reglamentarias, pasando hay una P-2B pero es para la curva siguiente; igualmente en el sentido descendente, a más de 500 m del punto tampoco hay señales verticales, recién pasando el punto de accidente hay señales reglamentarias de las cuales uno en mal estado (pelados por partes), otro con poste de madera y otro con dimensión de panel que no está en función a la velocidad de operación. Es decir, no hay señales que adviertan presencia de accesos a la vía, zona urbana, peatones, ni las que establezcan reducción de velocidad y la velocidad permitida en dicho sector, ya que por estar en tangente permite el incremento de la velocidad, por lo cual un vehículo con exceso de velocidad y sin señalización vertical en el tramo evaluado y donde se produjeron accidentes, ante una salida intempestiva de un vehículo por los accesos o de peatones, el impacto o atropello sería inminente como los accidentes ocurridos.

- Implementar la señalización vertical Tipo (R-30, R-5-2) y prioridad Tipo (R-1, R-2).
- Implementar reductores de velocidad de tipo resalto en la vía auxiliar
- Efectuar el calmado de tráfico 500m antes de llegar a la intersección en los tres tramos de la vía que se intersectan.
- Incrementar las actividades de limpieza y en épocas de lluvia efectuar actividades de desbroce en los laterales a fin de siempre brindar la visibilidad a las señales verticales

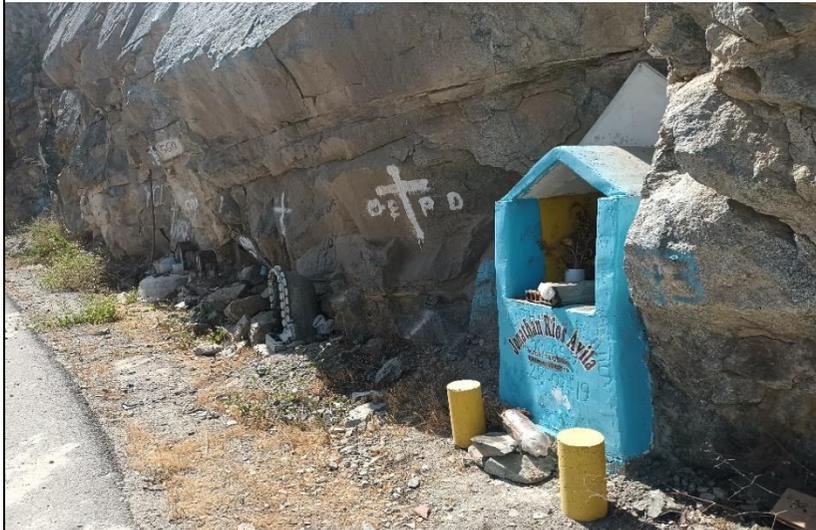
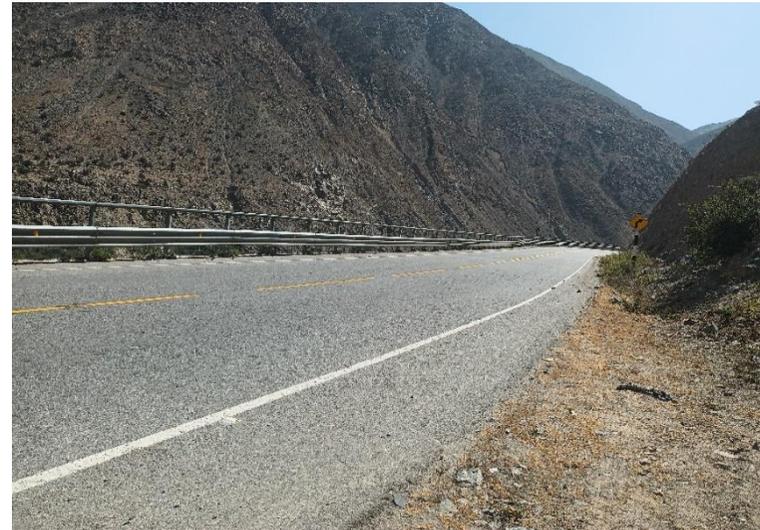
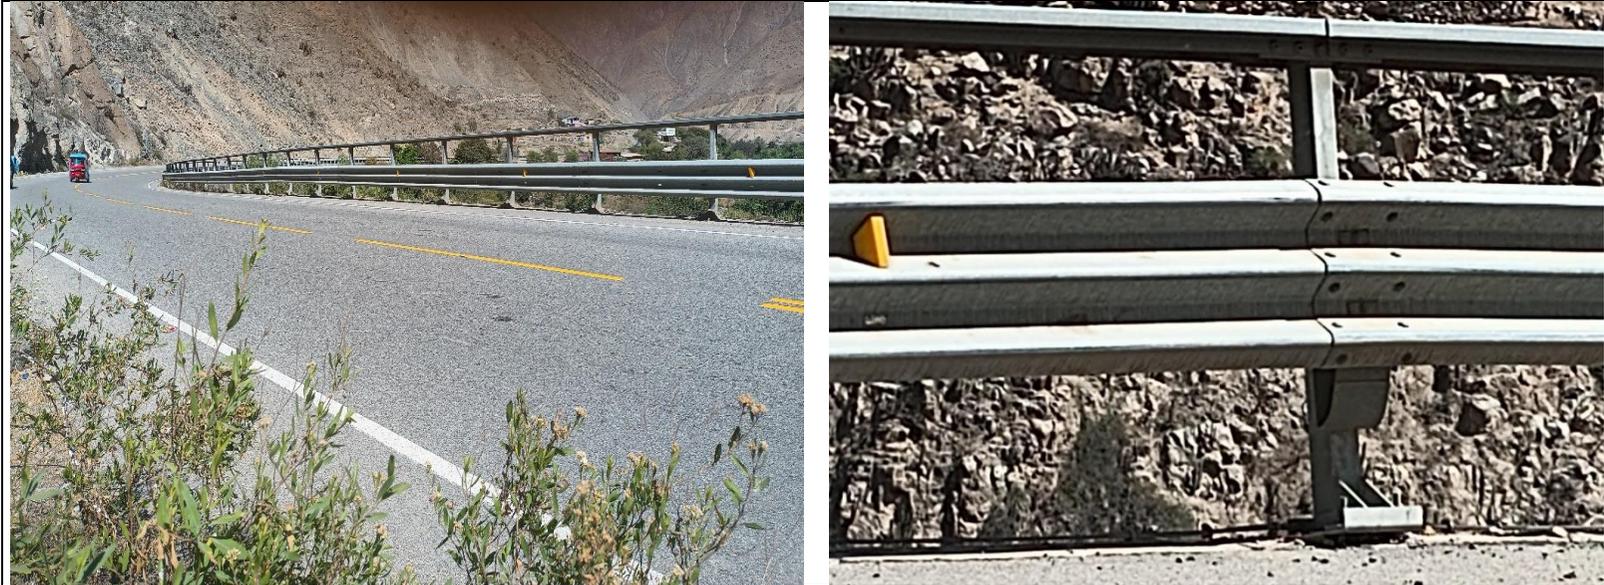
El tramo presenta un trazado formado por curvas de radio reducido y escasa visibilidad y una recta de unos 800 m de longitud aproximadamente donde se permite el adelantamiento que presenta un cambio de rasante importante. El trazo comienza con una recta con pendiente descendente que continua en una curva hacia la derecha, seguida de una recta. En la recta se llega al vértice del acuerdo cóncavo en el km 59+400. El tramo sigue ya hasta el final con pendiente descendente trazando una serie de curvas hacia la derecha y hacia la izquierda. En el tramo se pueden encontrar varios puntos donde la rodadura presenta algunos defectos, que por ahora no implican riesgo para la seguridad vial, pero que sí pueden llegar a incomodar la circulación, especialmente en la zona del cambio de rasante y en algunas curvas. Las bermas presentan un ancho mínimo. Las márgenes del tramo se encuentran por lo general con riesgo debido a la presencia del talud compuesto por rocas en el margen derecho y en el margen izquierdo se observa abismo, no obstante, se pueden observar ciertos obstáculos en las mismas como por ejemplo postes de cableado. En cuanto a los sistemas de contención se detectan barreras metálicas dispuestas al margen izquierdo, disposición que se considera totalmente ineficaz, pues no se está protegiendo al vehículo abismo a que se encuentra instaladas de manera deficiente como por ejemplo la longitud del perno de anclaje se visualiza expuesto hasta por más de 10cm, se observa cables en la barrera que no están generando ninguna contención. En las proximidades de las curvas las márgenes se encuentran despejadas. Respecto a la señalización, no se encuentran todas las señales verticales de prohibición de adelantamiento.

Falta de señalización vertical preventiva y reglamentaria

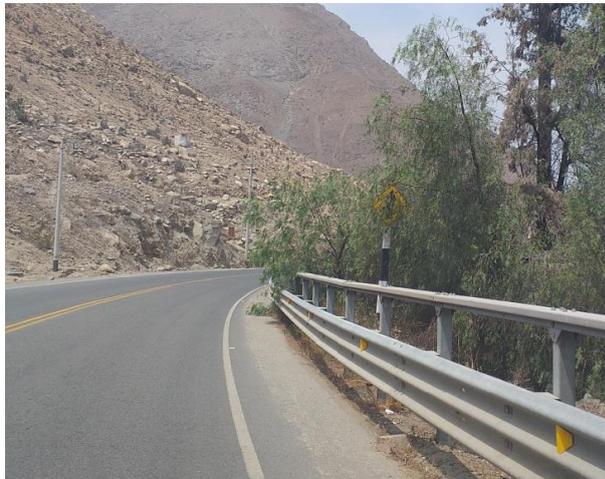
Figura 1: Señal vertical cubierta de vegetación.

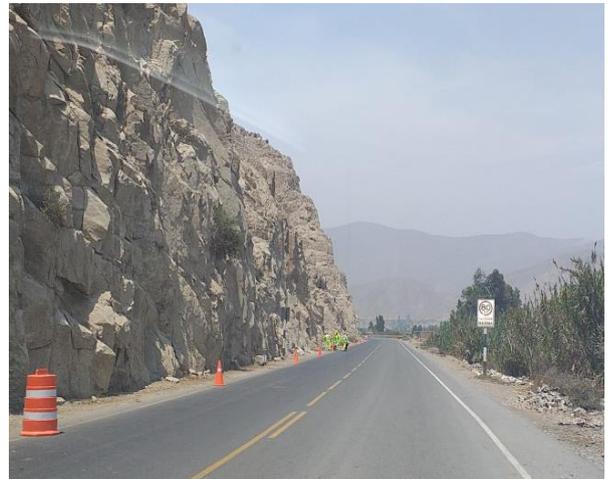
Figura 2: Señal vertical en tramo curvo a 80 km/h

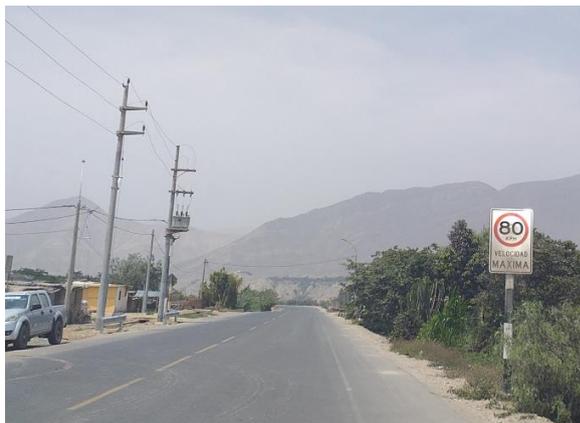
Figura 3: Señal vertical en tramo urbano y/o periurbano a 80 km/h.

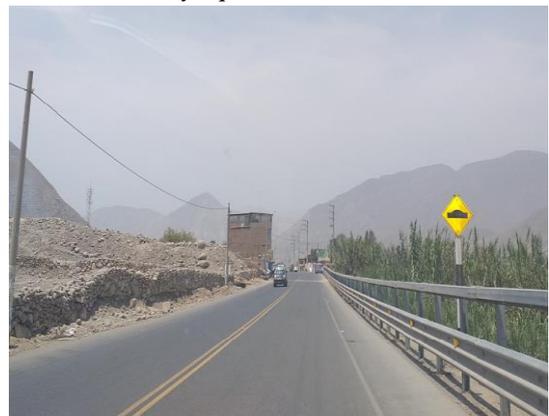
Figura 4: Señal vertical de giba visible y en horizontal no se visualiza, ya que se encuentra sin demarcación.

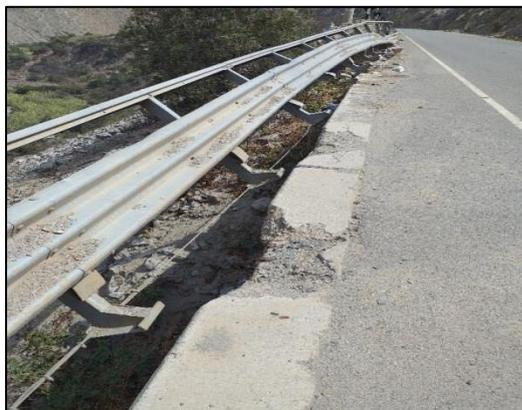
Figura 5: Despliegue de la barrera de seguridad del muro de concreto

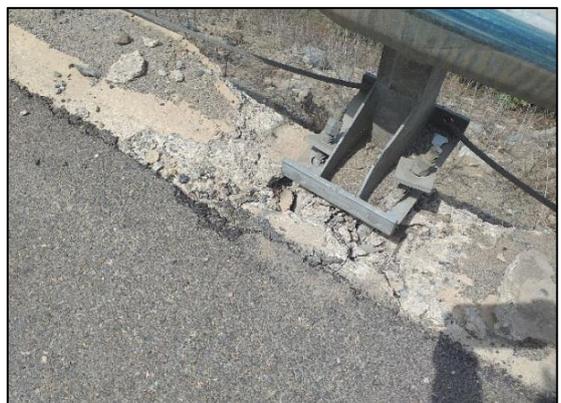
Figura 6: Presencia de anclaje de la barrera de seguridad

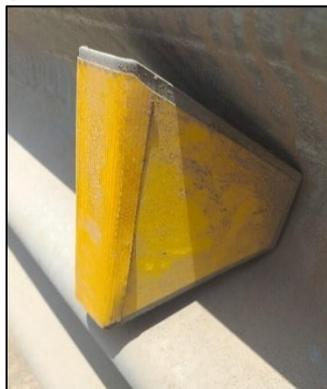
Figura 7: Presencia de captafaros con diferentes tipos de materiales retrorreflectivos que no corresponden a la normativa vigente

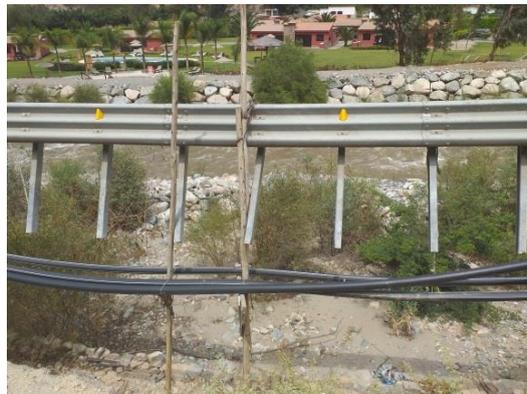
Figura 8: Barreras expuestas al aire

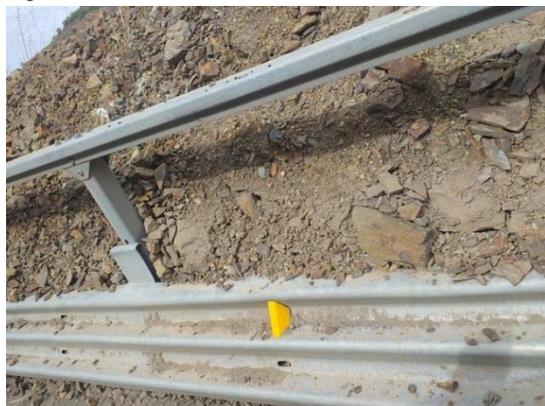
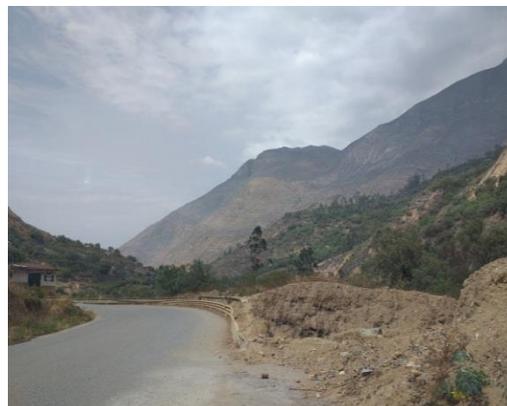
Figura 9: Barreras enterradas de material de derrumbe

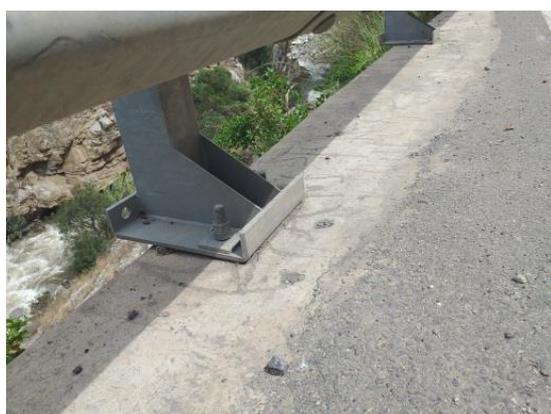
Figura 10: Barreras expuestas al vacío.

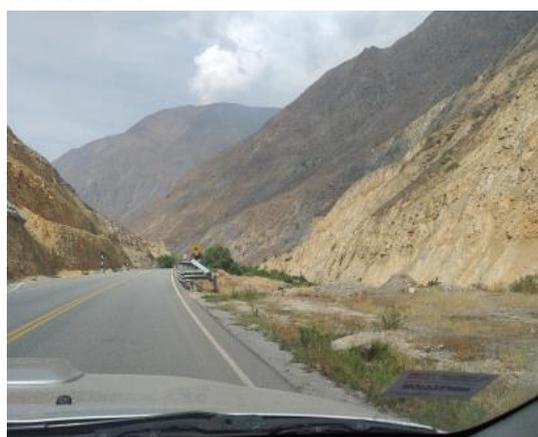
Figura 11: Inicio de instalación de barreras en zonas no accidentadas

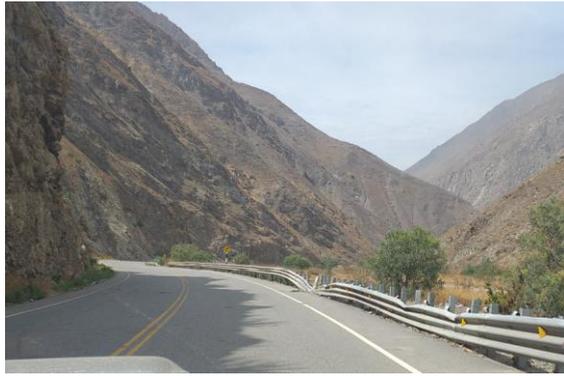
Figura 12: Barreras de seguridad instaladas en zonas samiplanas y/o llanas

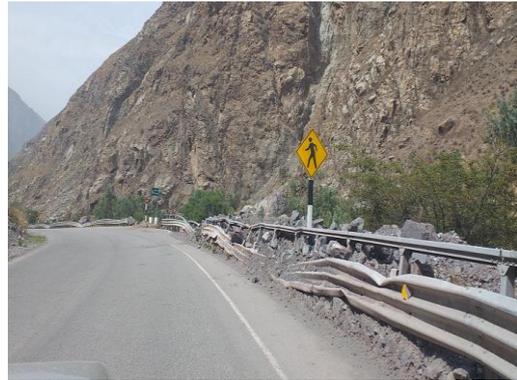
Figura 13: Barreras de seguridad expuesta después del huayco

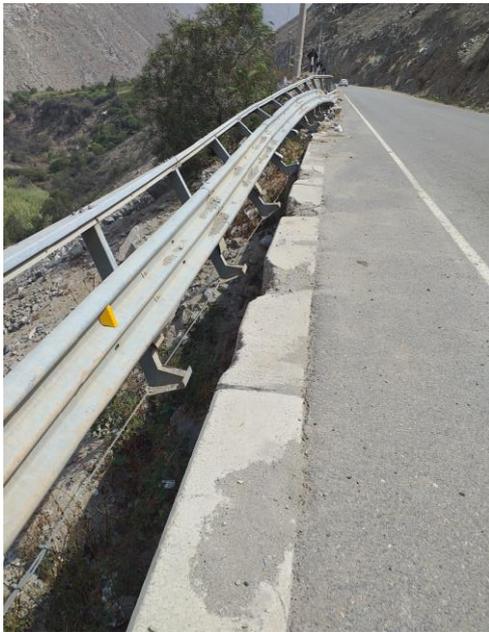
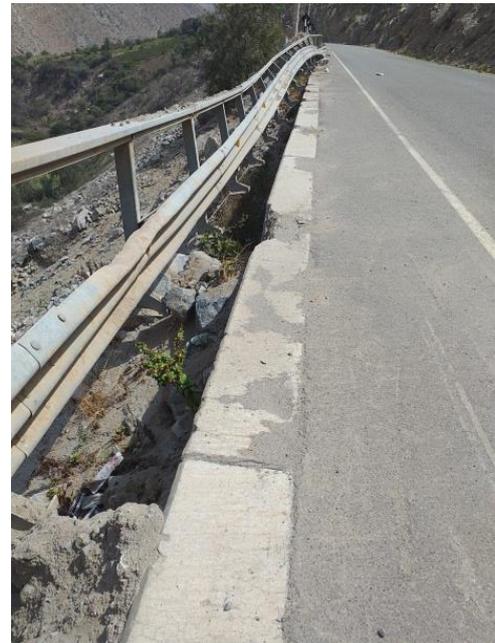
Figura 14: Barreras de seguridad pendientes de análisis, para su reposición.

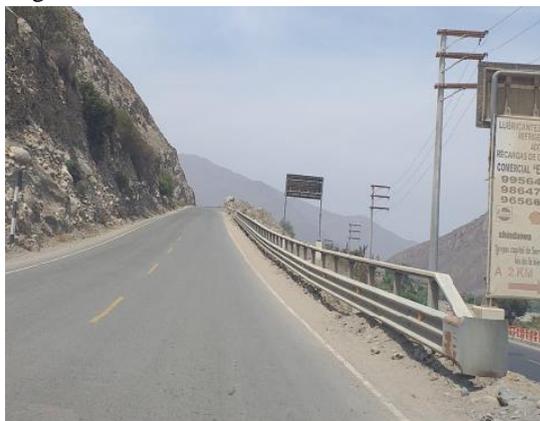
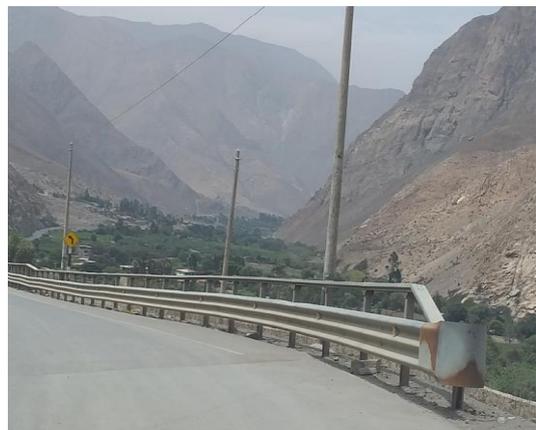
Figura 15: Terminales de las barreras artesanales y a su vez en estado de oxidación.
