UNIVERSIDAD PRIVADA ANTENOR ORREGO

**TESIS PARA OPTAR EL GRADO
DE MAESTRO EN TRANSPORTES Y CONSERVACIÓN VIAL**

**Análisis superficial del pavimento flexible y tratamiento con asfalto espumado
en avenida Universitaria tramo entre avenida Gamarra y Amezaga, Lima**

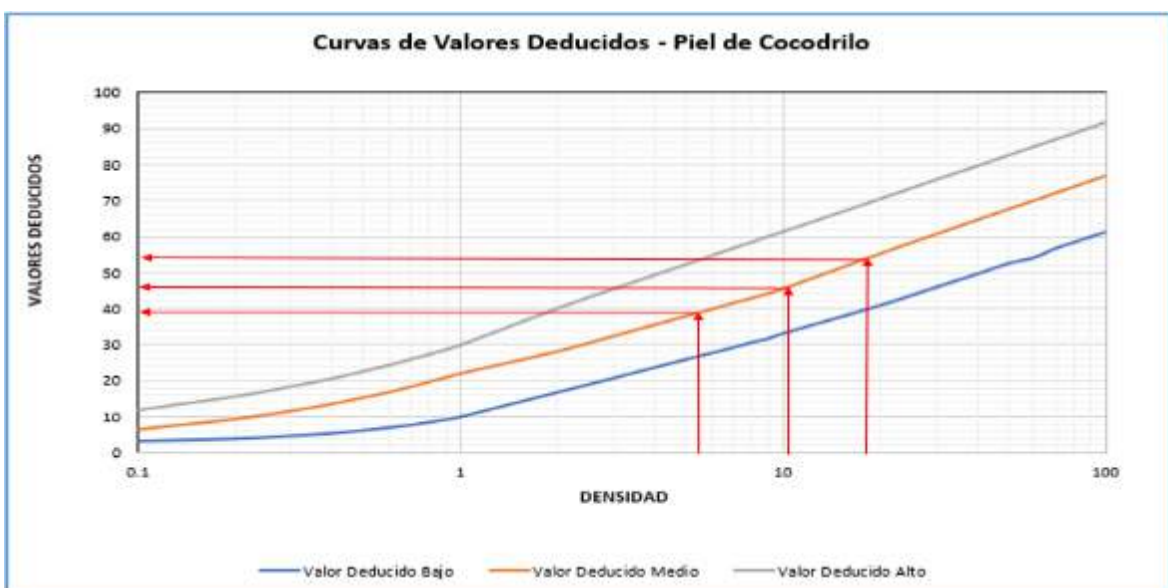
Figura 6

En la Figura 6, que para el tipo de daño Piel de Cocodrilo tenemos una densidad de 19.48 % y una severidad Media (M) por lo que la intersección resulta un valor deducido de 54. En el siguiente caso tenemos una densidad de 5.46% con una severidad Alta (H) que por lo tanto resulta un valor deducido de 39. En el siguiente caso tenemos una densidad de 10.04% con una severidad Alta (H) que por lo tanto resulta un valor deducido de 48.

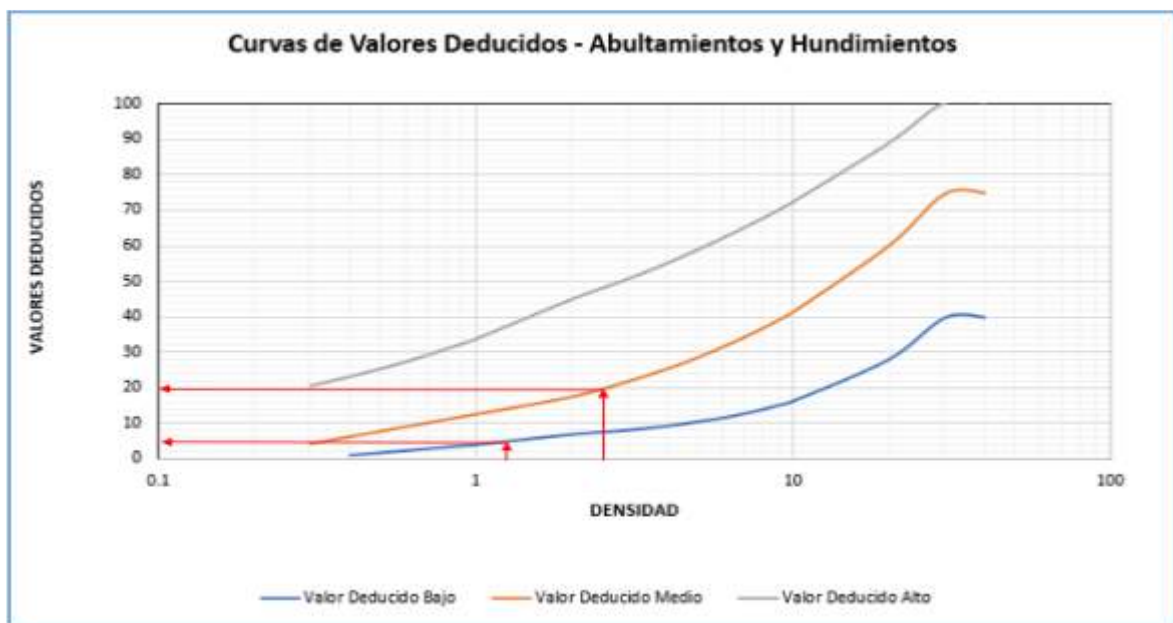
En la Figura 7 se observa, que para el tipo de daño Abultamientos y Hundimientos tenemos una densidad de 1.22 % y una severidad Baja (L) por lo que la intersección resulta un valor deducido de 5. En el siguiente caso tenemos una densidad de 2.51 % con una severidad Media (M) que por lo tanto resulta un valor deducido de 20.

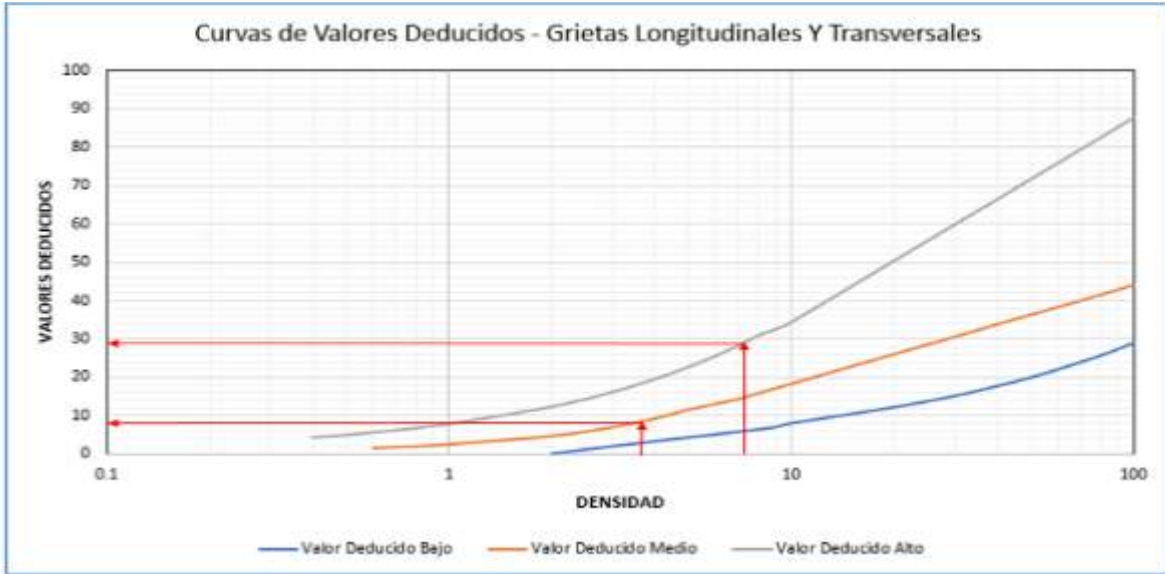
En la Figura 8 se observa, que para el tipo de daño Grietas Longitudinales y Transversales tenemos una densidad de 7.26 % y una severidad Alta (H) por lo que la intersección resulta un valor deducido de 29. En el siguiente caso tenemos una densidad de 3.89 % con una severidad Media (M) que por lo tanto resulta un valor deducido de 9.

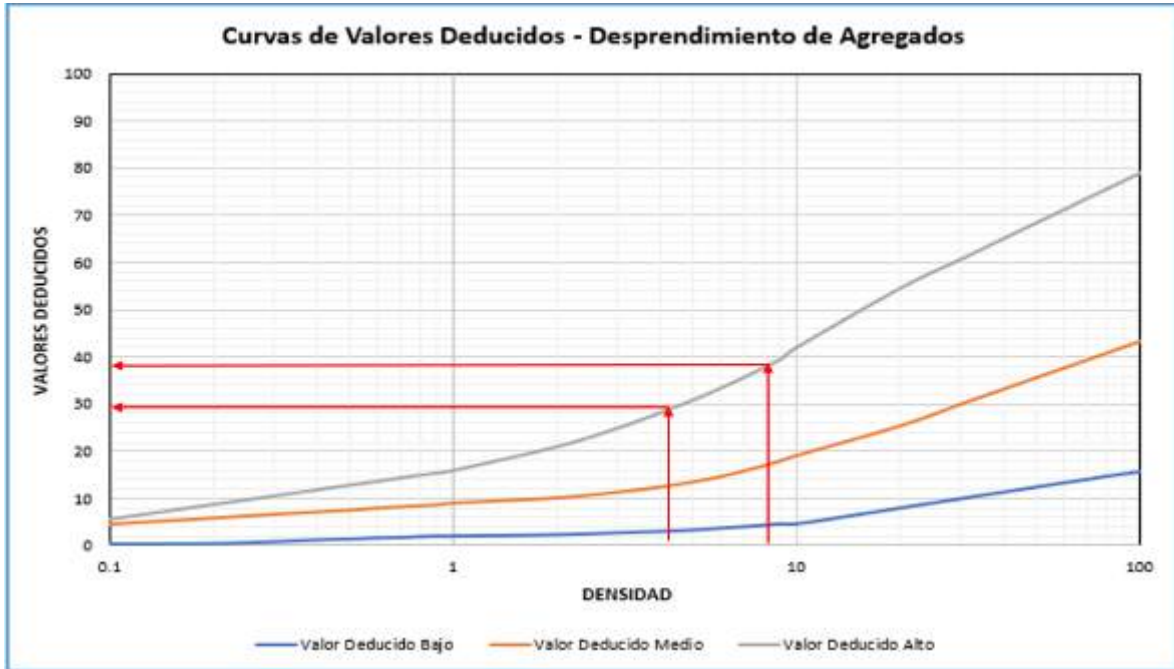
Figura 96

En la Figura 96, se observa que el tipo de daño Desprendimiento de Agregados tenemos una densidad de 4.24 % y una severidad Alta (H) por lo que la intersección resulta un valor deducido de 29. En el siguiente caso tenemos una densidad de 8.27% con una severidad Alta (H) que por lo tanto resulta un valor deducido de 38.

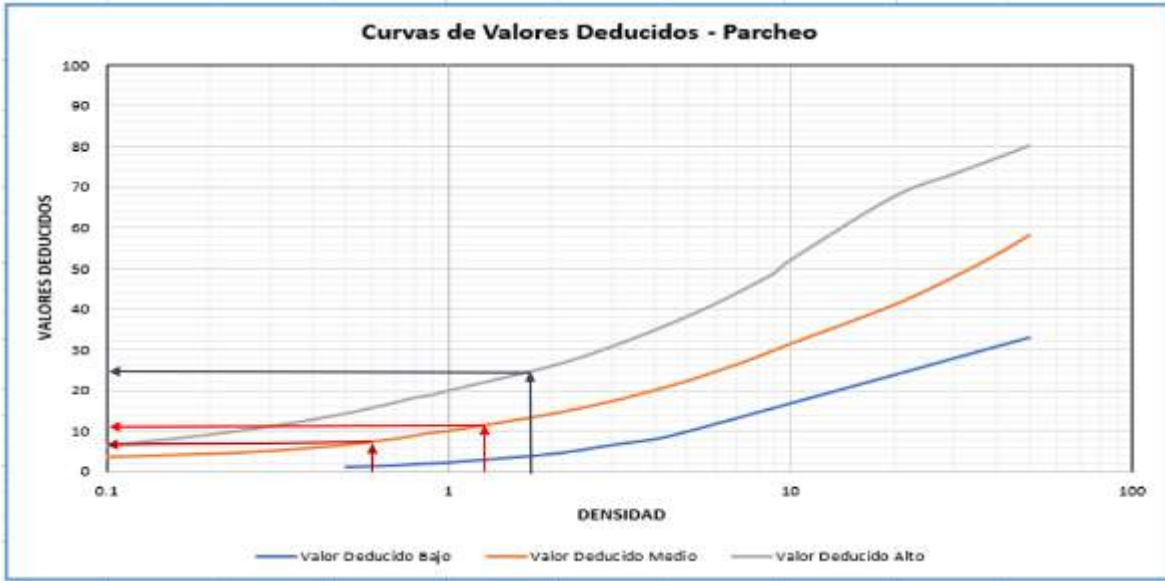
Figura 97

En la Figura 97, se aprecia que el tipo de daño Parcheo tenemos una densidad de 1.30 % y una severidad Media (M) por lo que la intersección resulta un valor deducido de 11. En el siguiente caso tenemos una densidad de 0.61 % con una severidad Media (M) que por lo tanto resulta un valor deducido de 8. Y finalmente, tenemos una densidad de 1.74 % y una severidad Alta (H) por lo que la intersección resulta un valor deducido de 25.

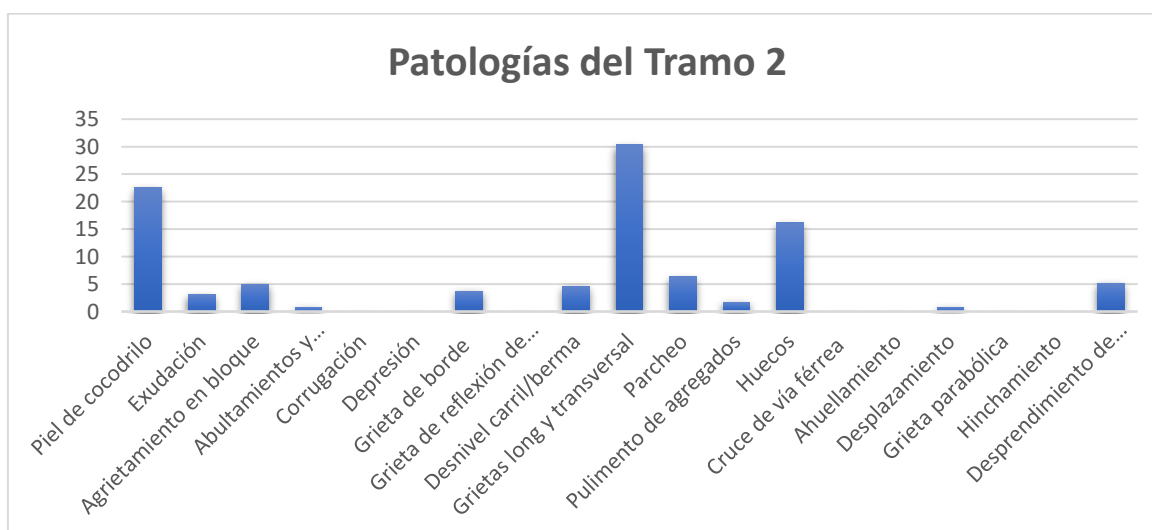
Fallas predominantes en el tramo vial 2

Finalmente, al evaluar el estado del pavimento mediante el PCI se obtuvo un resultado de 20, es decir, en un rango de clasificación Muy Malo.
