**UNIVERSIDAD PRIVADA ANTENOR ORREGO**  
**FACULTAD DE INGENIERÍA**  
**PROGRAMA DE ESTUDIO DE INGENIERÍA CIVIL**

TESIS PARA OPTAR EL TÍTULO PROFESIONAL DE INGENIERO CIVIL

Mejoramiento de la infraestructura vial utilizando la determinación del índice de condición del pavimento, Av. Los Diamantes del Distrito 26 de octubre, Piura, 2023

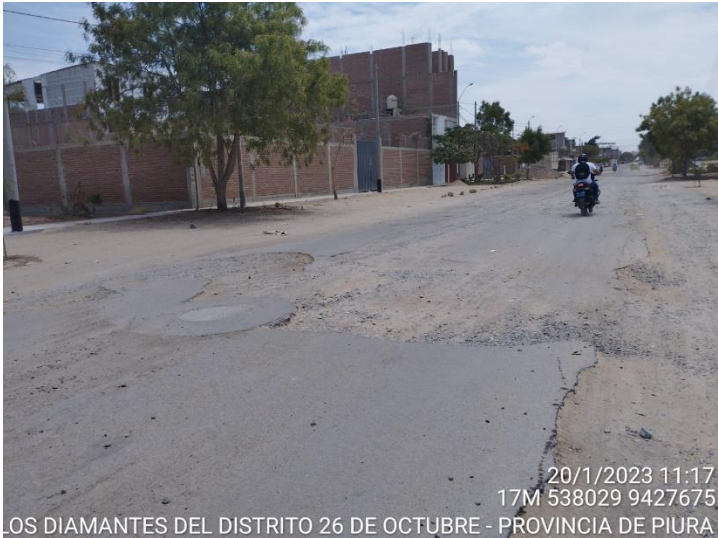
**Foto 1. Deterioro de la Avenida Los Diamantes (17 M 538029 9427675)**

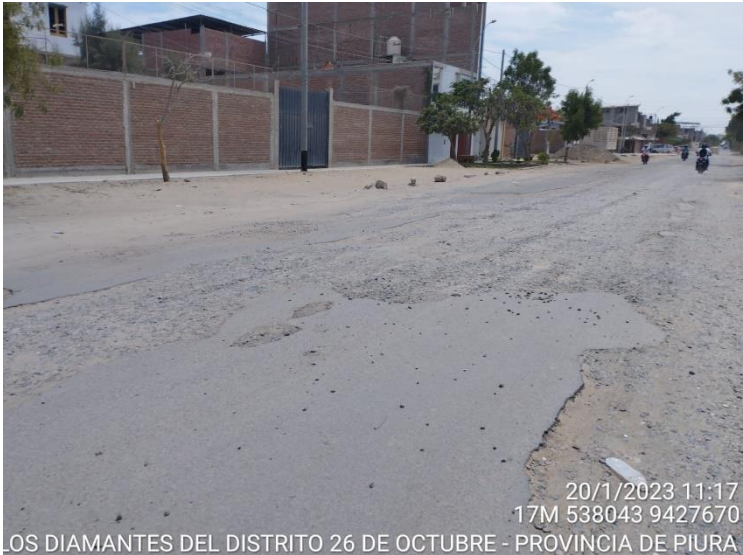
**Foto 2. Deterioro de la Avenida Los Diamantes (17 M 538043 9427670)**

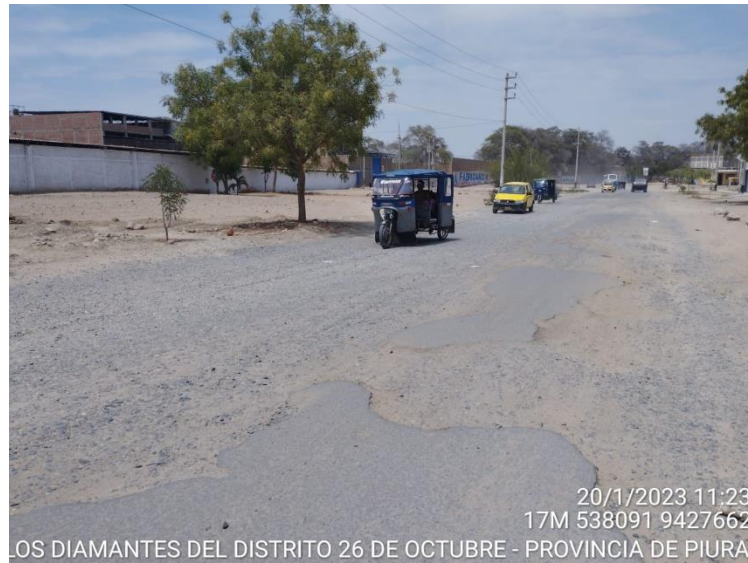
**Foto 3.** Deterioro de la Avenida Los Diamantes (17 M 538091 9427662)

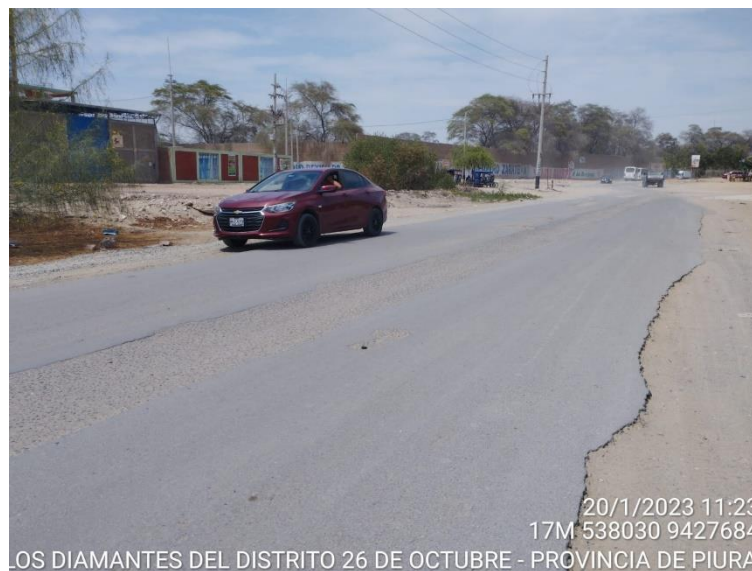
**Foto 4.** Deterioro de la Avenida Los Diamantes (17 M 538030 9427684)

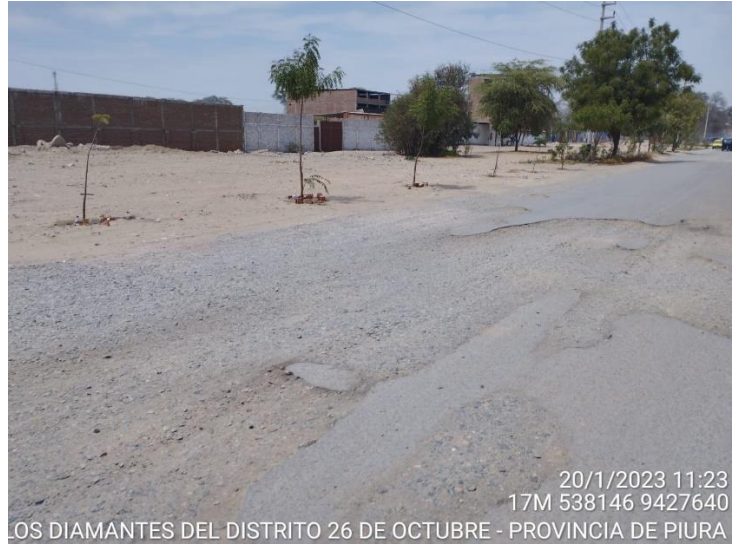
**Foto 6.** Deterioro de la Avenida Los Diamantes (17 M 538146 9427640)
