**Evaluación y Rehabilitación de la Ruta Nacional PE-  
1N en el Tramo del km 409+270 - al km 416+000  
Nepeña-Chimbote a Nivel de Inversión en el  
Departamento de Áncash 2016.**

**TESIS PARA OBTENER EL GRADO DE  
MAESTRO EN TRANSPORTES Y CONSERVACIÓN VIAL**

**Br. GONZALO HUGO DÍAZ GARCÍA.**

**TRUJILLO - PERÚ  
2016**

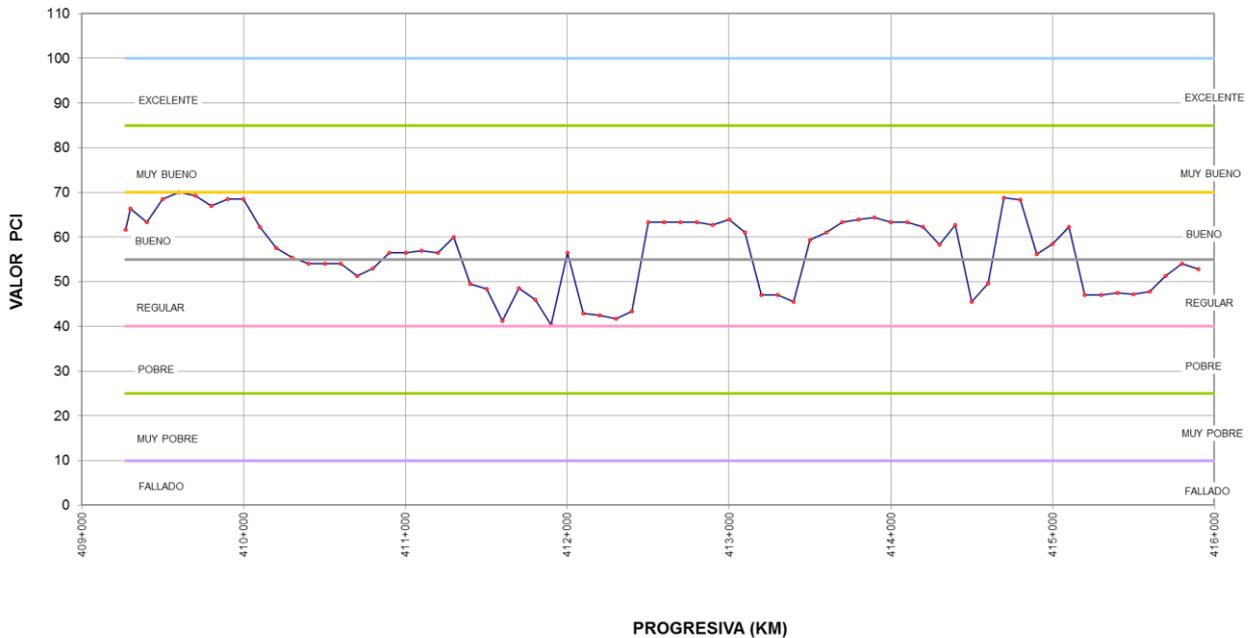
**Índice de la Condición del Pavimento (PCI)  
TRAMO DERECHO**

**Grafica 02:** Representa el nivel de condición de pavimento según las progresivas la cual se encuentran en entre buenas condiciones y regulares, según el método del PCI. Fuente: Elaboración propia.

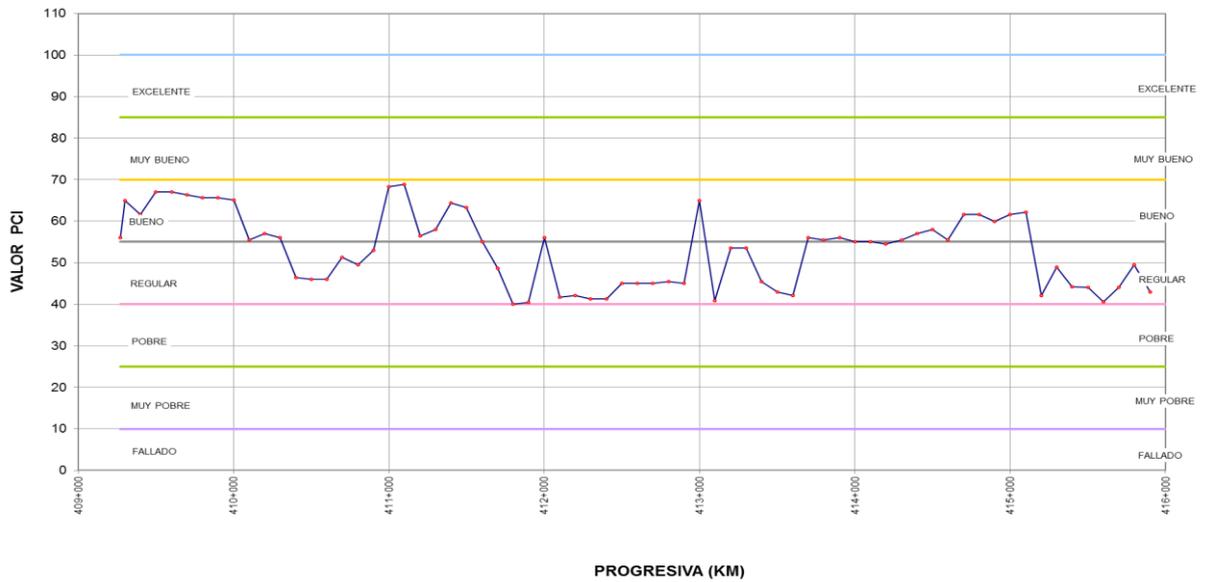
Índice de la Condición del Pavimento (PCI)  
TRAMO IZQUIERDO

**Grafica 03:** Representa el nivel de condición de pavimento según las progresivas la cual se encuentran en entre bueno y regulares condiciones, según el método del PCI. Fuente: Elaboración propia.
