**Determinación del índice de integridad estructural y condición operacional superficial de las vías PE1N N y PI-103; aplicando la metodología PCI, Sullana Piura**

**TESIS PARA OBTENER EL GRADO DE  
MAESTRO EN TRANSPORTES Y CONSERVACION VIAL**

**Br. Luis Enrique Ordinola Enriquez**

**2015**

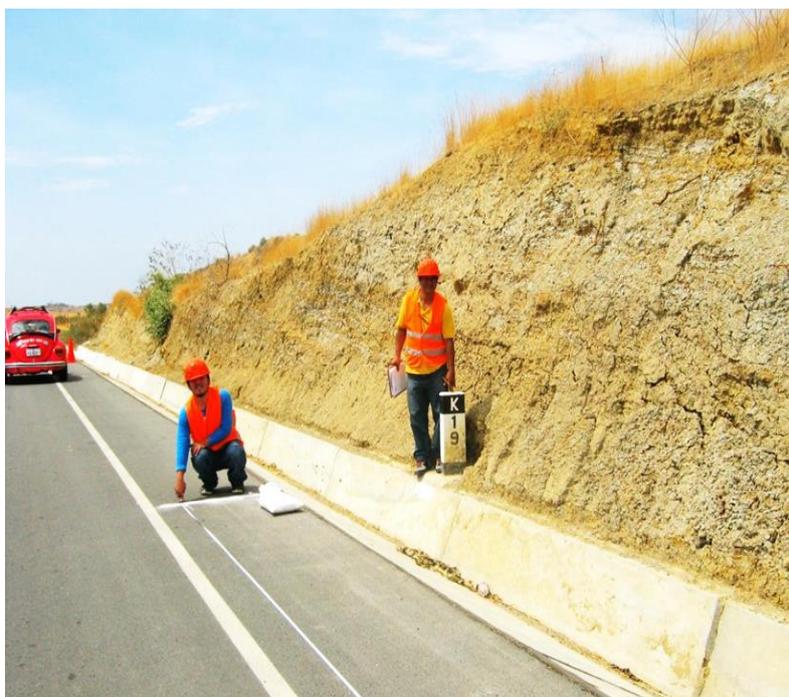
Figura 22: Inicio de tramo de Muestreo en el hito km 19+000

Se tomó una longitud de análisis de 3 km empezando en el km 19+0.00; en el hito ubicado cerca del Centro Poblado Puente de los Serranos. Las unidades de muestreo serán de 35.4 metros según la tabla proporcionada por el método y tomando en cuenta el ancho de la vía que es de 6.50 m.

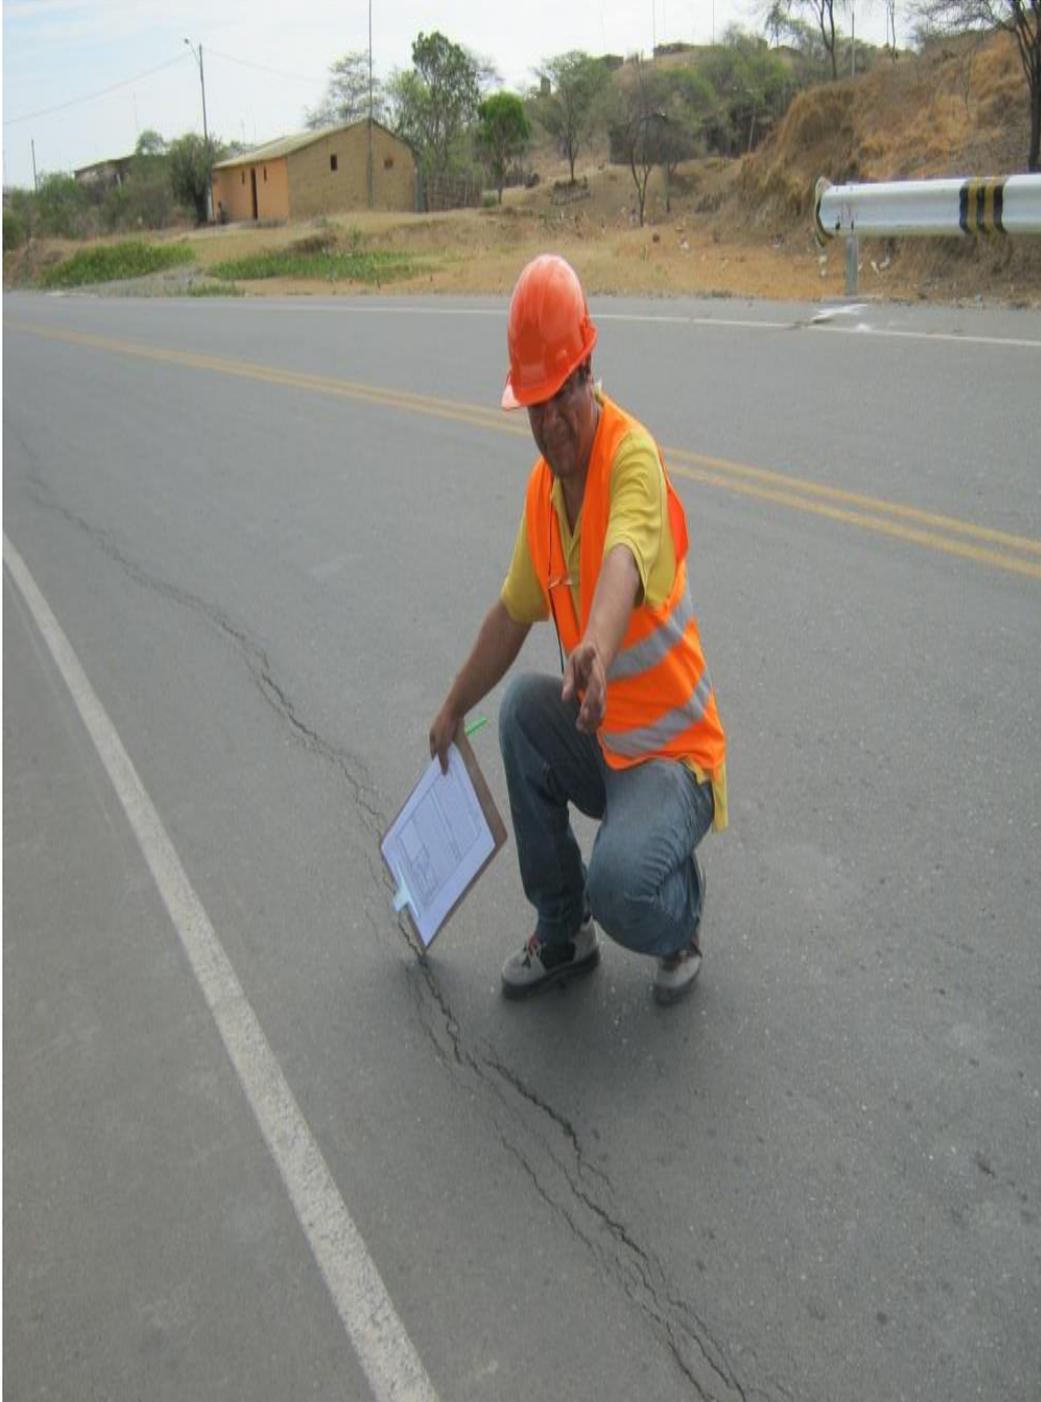
Figura 23 : Grietas longitudinales

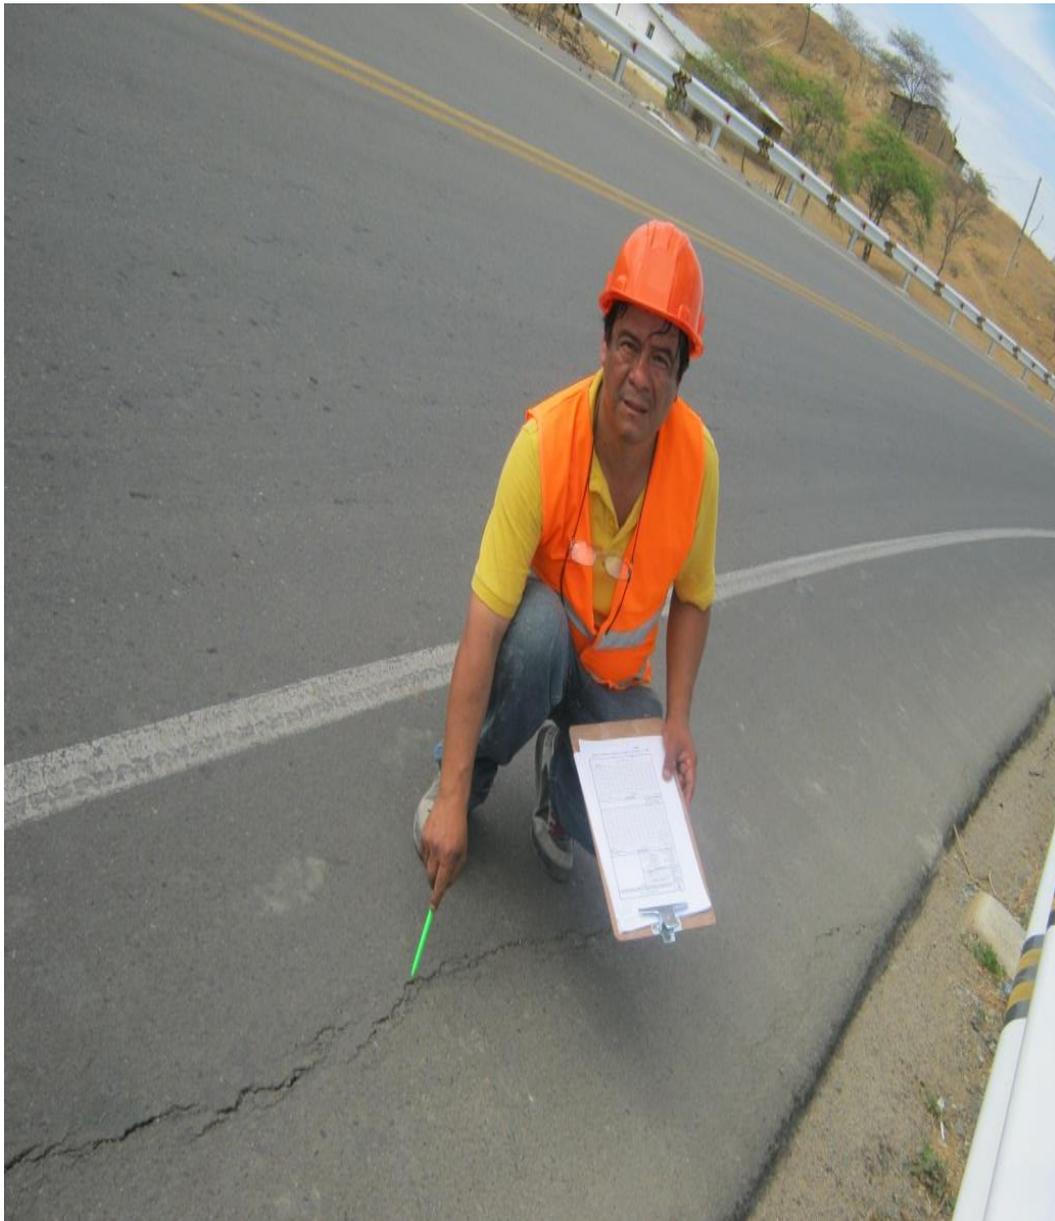
Figura 24 : Grietas de Borde

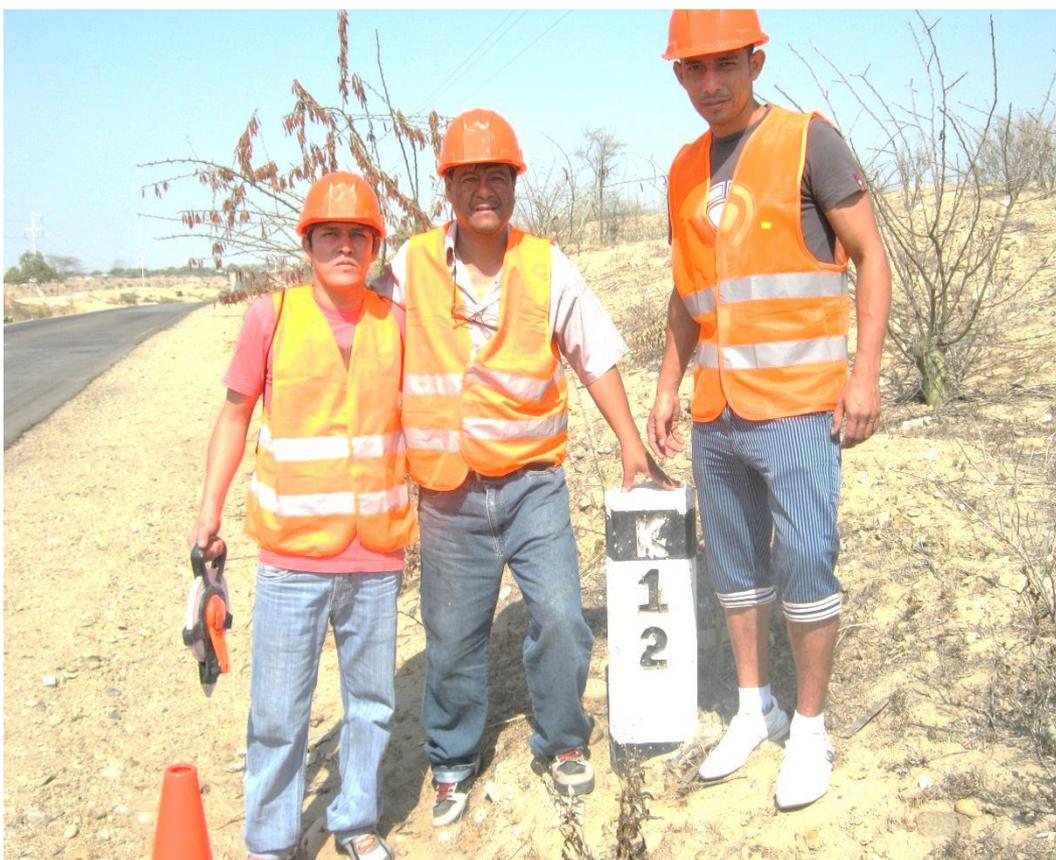
Figura 25 : Inicio de tramo de Muestreo en el hito km 12+000

Se tomó una longitud de análisis de 3 km empezando en el km 12+0.00; en el hito ubicado cerca del Distrito de Sojo. Las unidades de muestreo serán de 35.4 metros según la tabla proporcionada por el método y tomando en cuenta el ancho de la vía que es de 6.50 m.

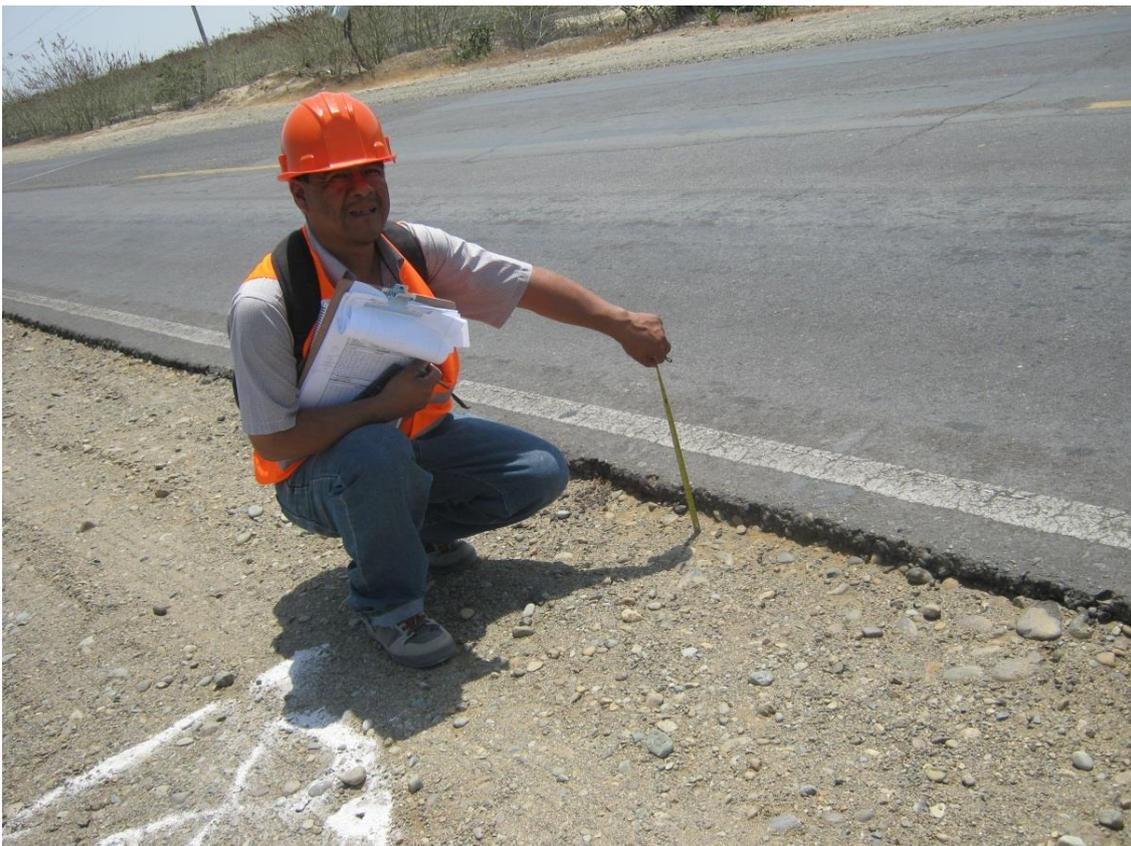
Figura 26: Desnivel Carril Berma

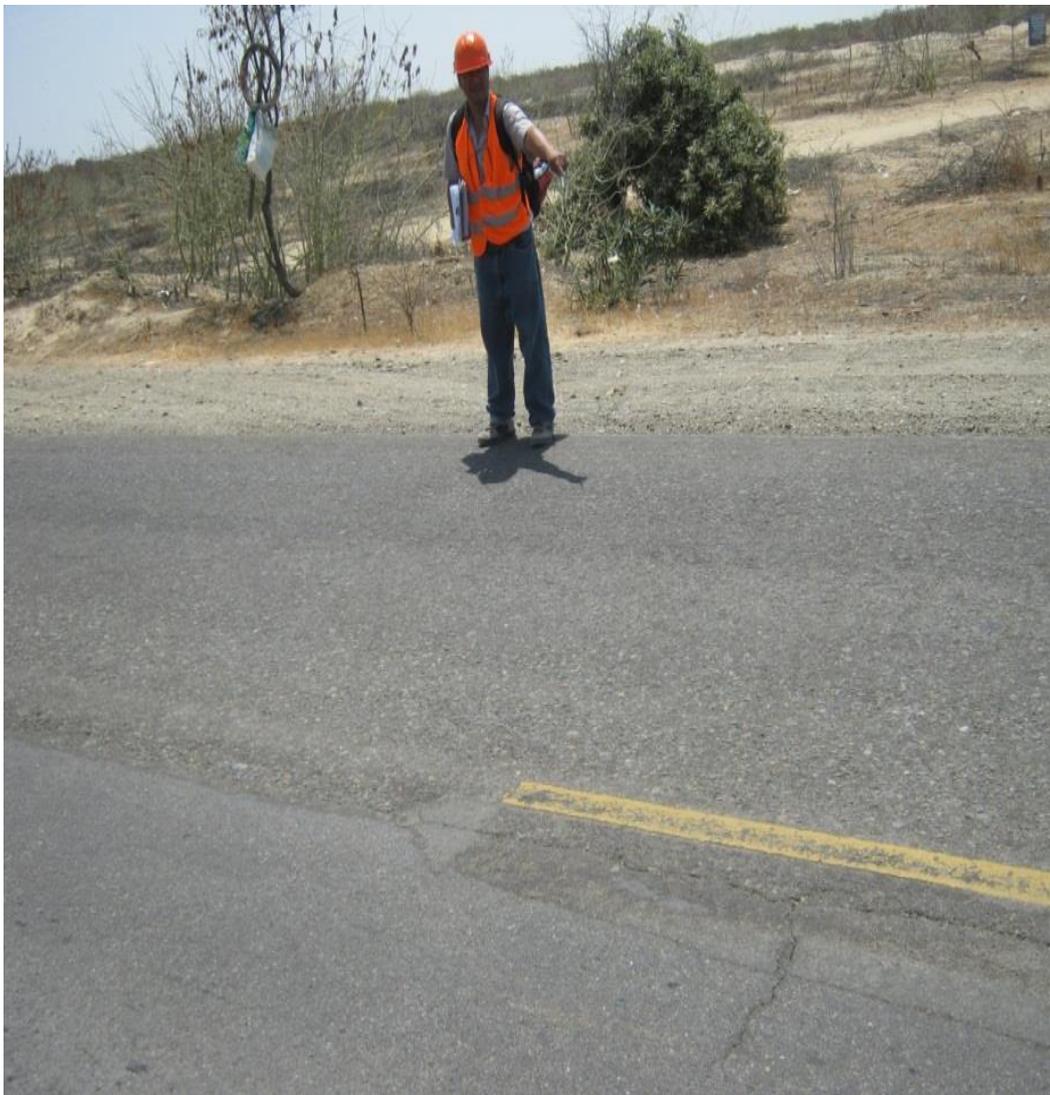
Figura 27: Pulimento de Agregados

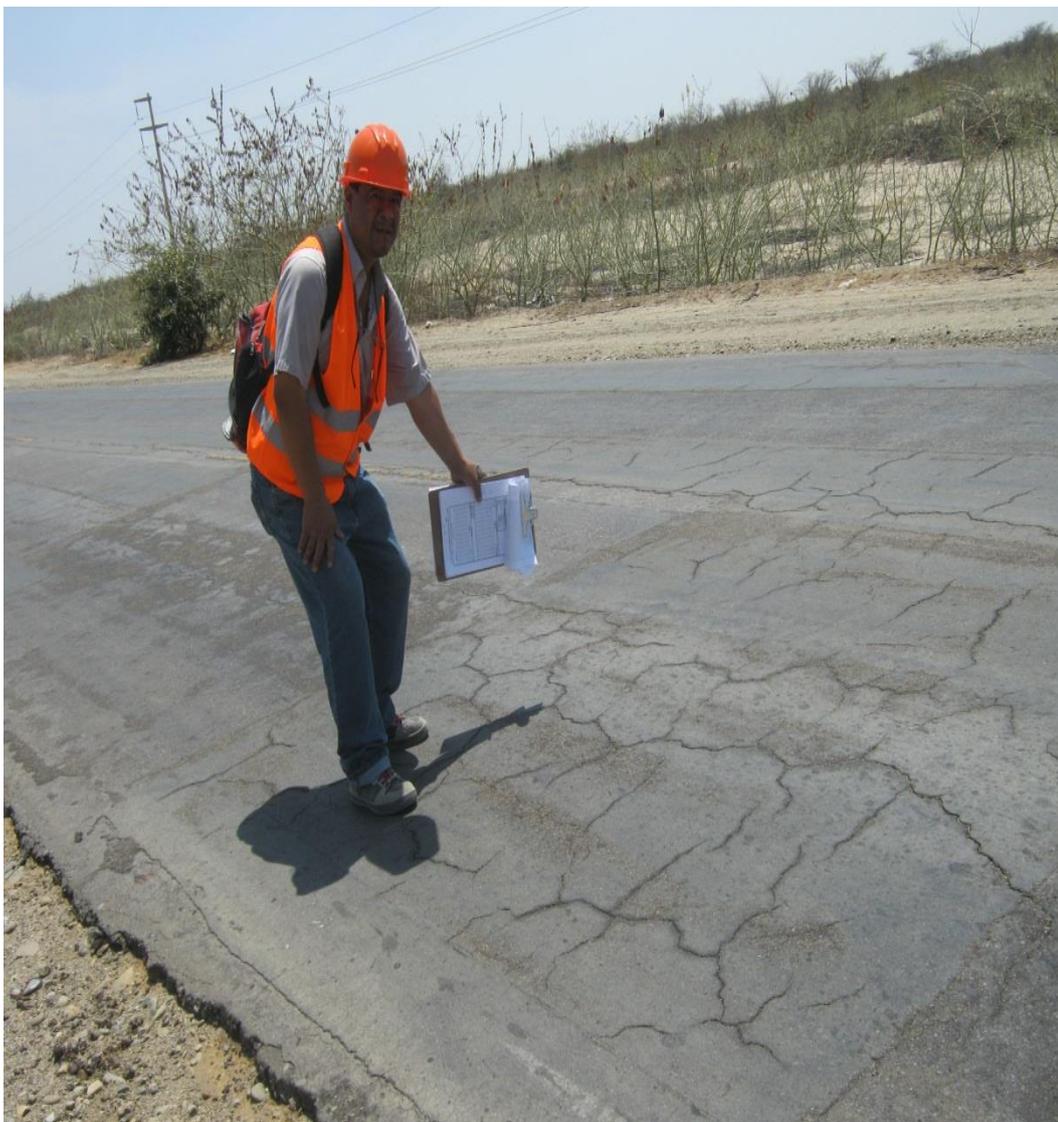
Figura 28 : Agrietamiento en Bloque
