UNIVERSIDAD PRIVADA ANTENOR ORREGO
FACULTAD DE INGENIERÍA
ESCUELA PROFESIONAL DE INGENIERÍA CIVIL

**“INVESTIGACION DE LAS CONDICIONES DE TRANSITABILIDAD DEL CAMINO
VECINAL SIMBRON-FARRAT-COLPA-SACHA GRANDE, PROVINCIA DE GRAN
CHIMU – LA LIBERTAD”**

TESIS PARA OBTENER EL TÍTULO PROFESIONAL DE INGENIERO CIVIL
LÍNEA DE INVESTIGACIÓN: TRANSPORTES

2017

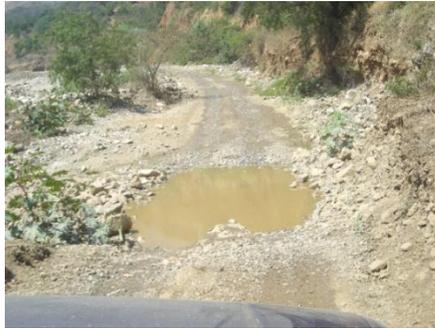
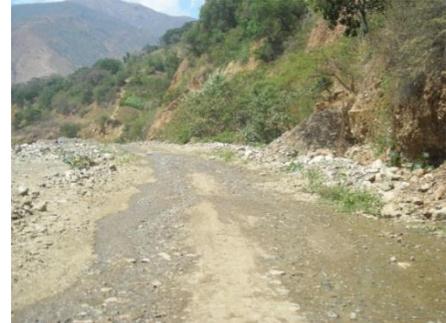
- Altitud: 1162 m.s.n.m
- Coordenadas:
 - Norte: 769626
 - Este: 9143526
- Problemática:
 - Superficie de rodadura deteriorada por el curso de agua natural.
 - Problemas de anegamiento por falta de un adecuado sistema de drenaje y por la falta de bombeo de la vía y cunetas a lo largo de la vía.
- Medidas de solución
 - Se debe prever la construcción de obras de arte como cunetas, especialmente en taludes de corte, para evacuar el agua de la vía.

- Todos los caminos deben de estar dotados de bombeo o peralte, para poder facilitar la evacuación de las aguas

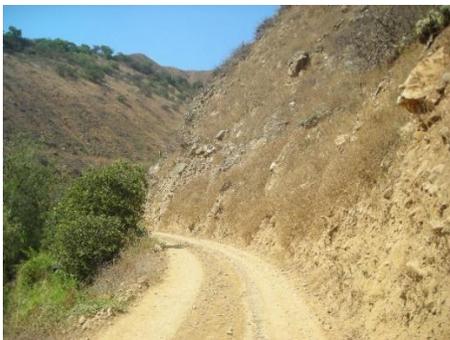
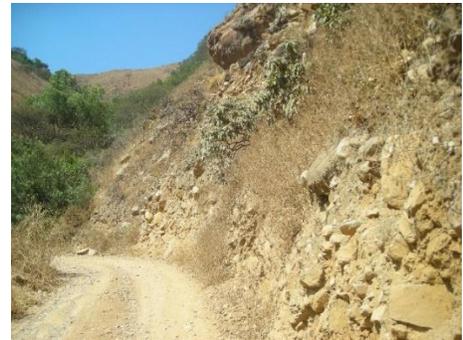
4.3.2. Progresiva 2+430 – 2+475 km

- Problemática:
 - Talud erosionado, interrumpe la transitabilidad vehicular
- Medidas de solución
 - Considerar el desquinche de todo el material susceptible al desprendimiento, se debe estabilizar con vegetación propia del lugar.

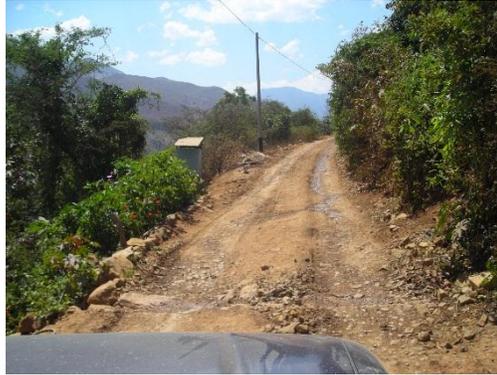
4.3.3. Progresiva 04+100 km

- Altitud: 1340 m.s.n.m
- Coordenadas:
 - Norte: 770771
 - Este: 9164088
- Problemática:

- Problemas de inundación por cruce de canal de riego, deteriora la vía.
- Medidas de solución
 - Se debe prever la construcción de obras de arte como cunetas, especialmente en taludes de corte para evacuar el agua de la vía.

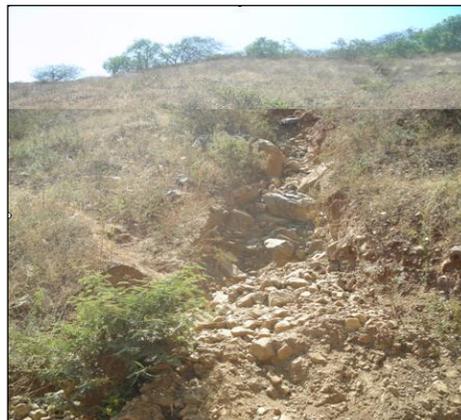
4.3.4. Progresiva 5+000 km

- Problemática:
 - Desprendimiento de rocas del talud superior, amenazando la vía y los transeúntes.
- Medidas de solución
 - Control de cárcavas utilizando troncos de contención cada cierto trecho.

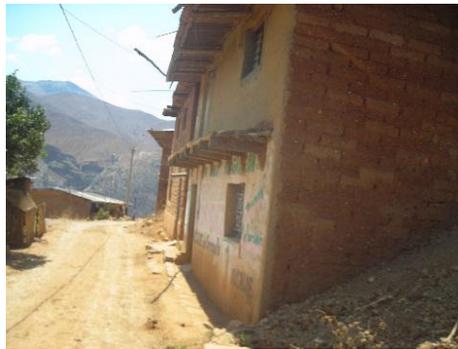
4.3.5. Progresiva 6+000 km

- Altitud: 1334 m.s.n.m
- Problemática:
 - Las viviendas se encuentran invadiendo el derecho de la vía, peligro inminente a los propietarios y transeúntes.
- Medidas de solución
 - Implementar una adecuada señalización, considerando letreros de regulación de velocidad.

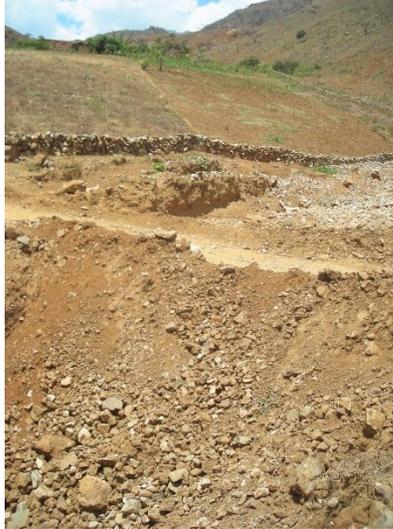
4.3.6. Progresiva 12+000 km

- Problemática:
 - Talud inferior inestable de la vía afectando la carretera.
- Medidas de solución
 - Realizar una adecuada estabilización del talud y cubrir los taludes con vegetación o cualquier revestimiento a fin de evitar la erosión e infiltración de aguas superficiales, que provocarán
 - la falta de terraplén.

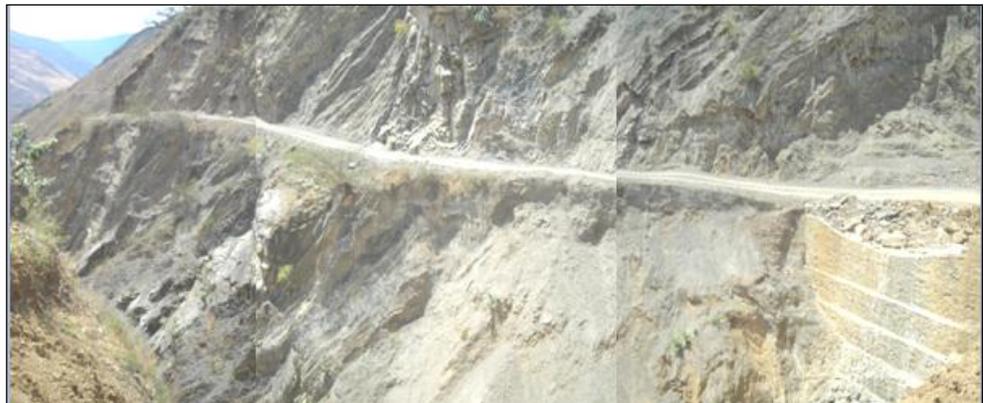
4.3.7. Progresiva 14+000 km

- Problemática:
 - Talud inferior con erosión evidente, debe ser estabilizado a fin de que el camino no colapse.
 - Riesgo potencial para la integridad física de los usuarios del camino, por la inestabilidad del talud.
- Medidas de solución
 - Construcción de muros de contención

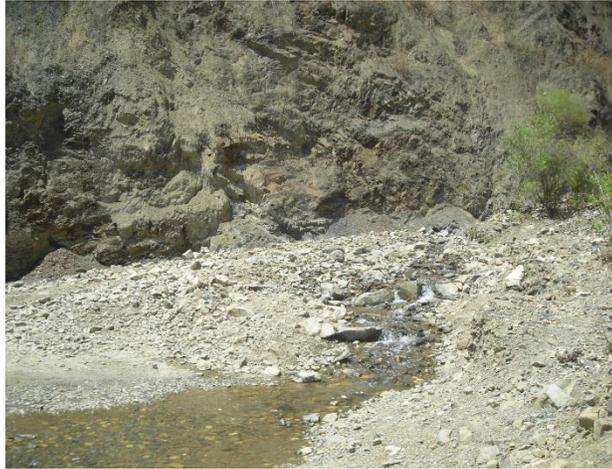
4.3.8. Progresiva 18+010 km

- Problemática:
 - Cruce de quebrada provocando deterioro sobre la vía.
- Medidas de solución
 - Construcción de badén.

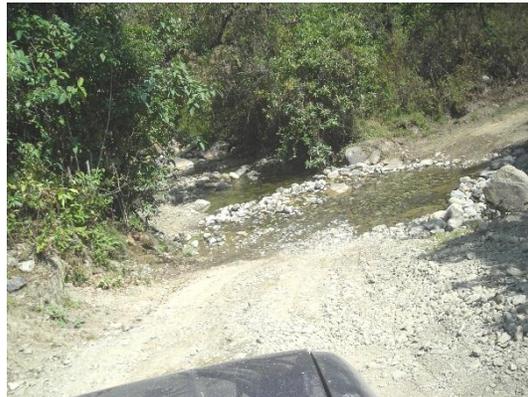
4.3.9. Progresiva 25+970 km

- Problemática:
 - Cruce de quebrada.
- Medidas de solución
 - Construcción de badén.

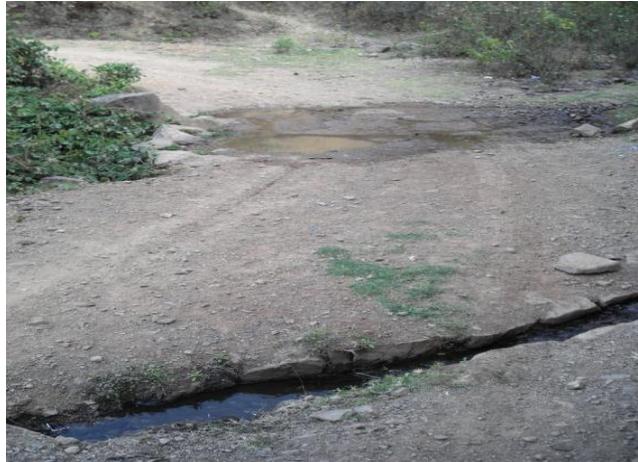
4.3.10. Progresiva 30+450 km

- Altitud: 2253 m.s.n.m
- Problemática:
 - Cruce de canal de regadío, deteriorando la vía.
- Medidas de solución
 - Colocación de una alcantarilla para el pase del canal.

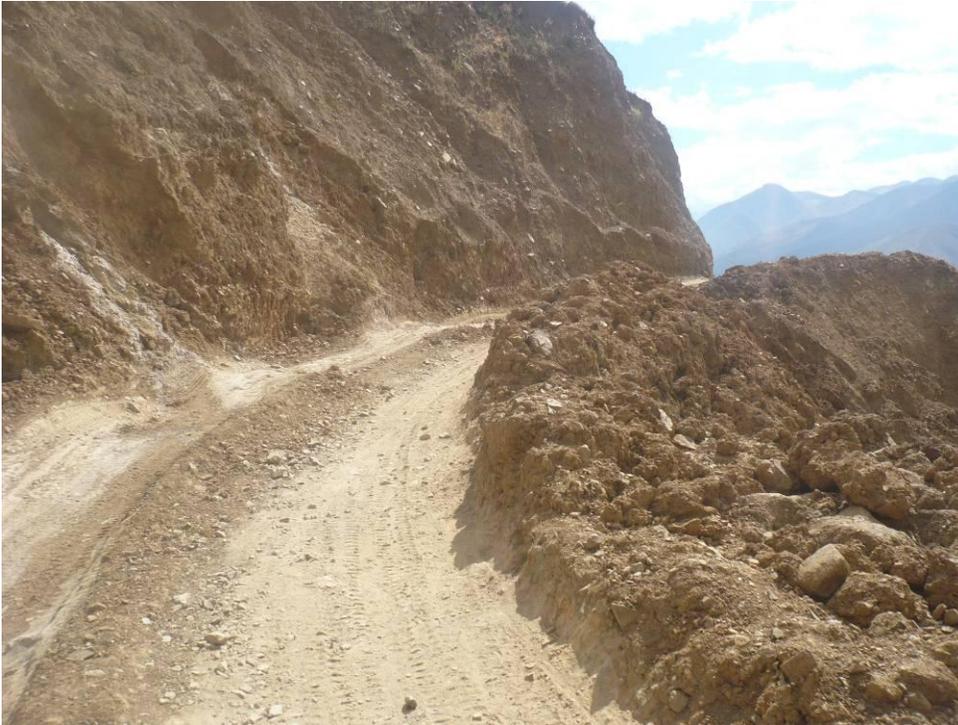
Foto N° 1:- Tramo de la vía donde el terreno es tipo Material Suelto.

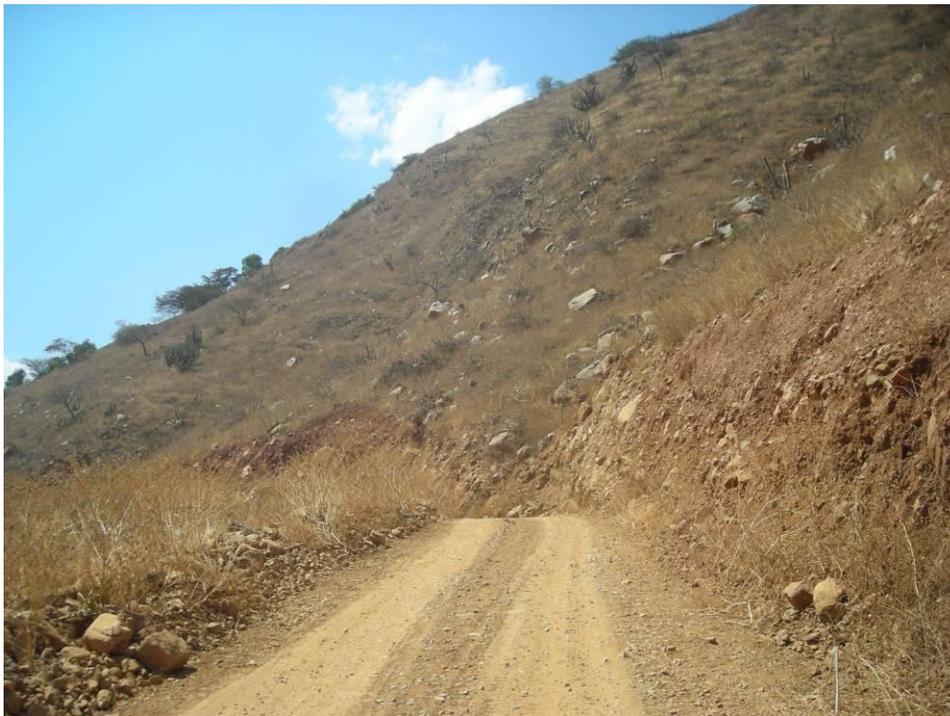
Foto N° 2:- Plataforma de rodadura existente sin cunetas y taludes altos.

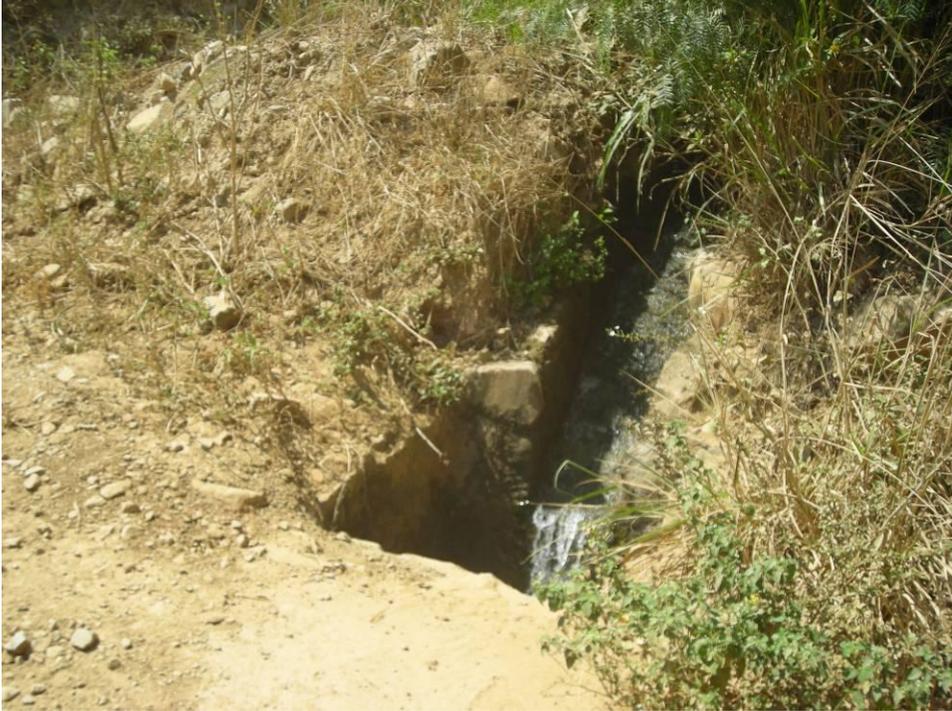
Foto N° 3:- Alcantarilla rustica existente en mal estado.

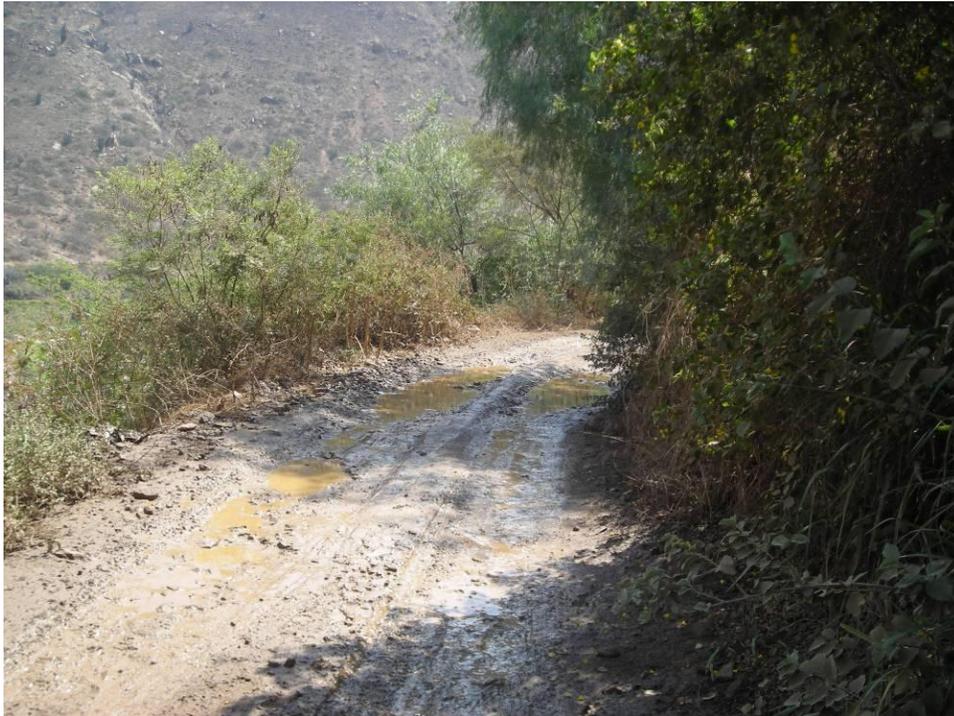
Foto N° 4:- Saturación de la plataforma por la falta de un buen sistema de drenaje.

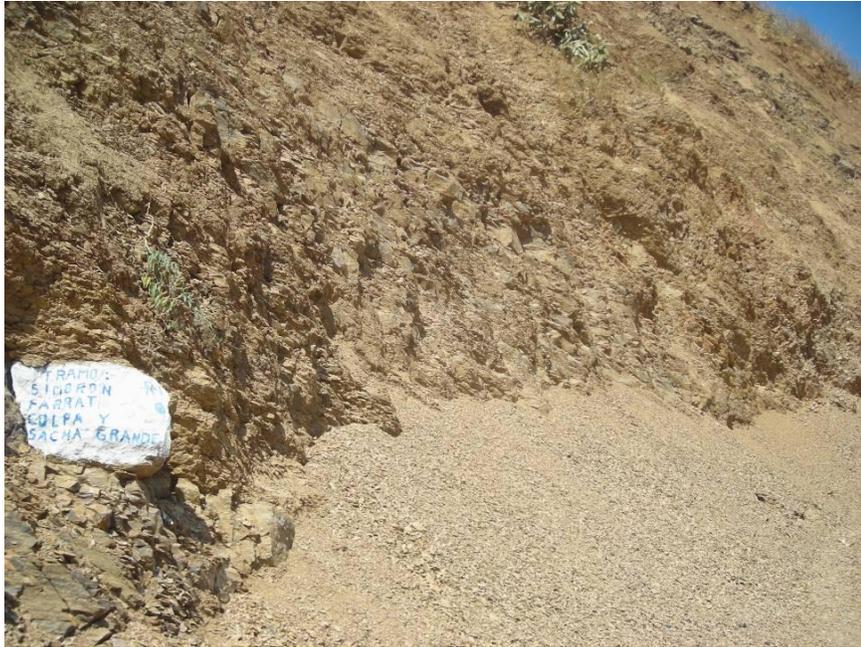
Foto N° 5:- Talud superior inestable con deslizamiento de material.

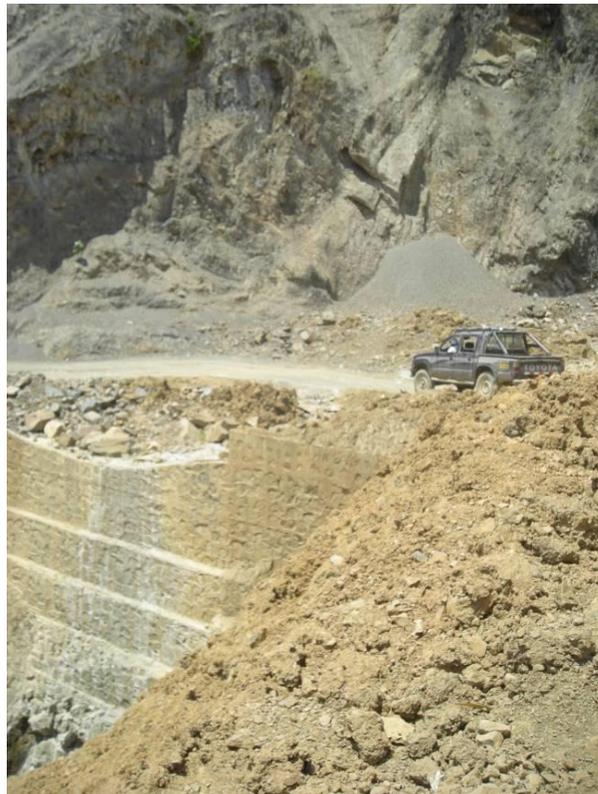
Foto N° 6:- Muro de contención existente Km. 14+000

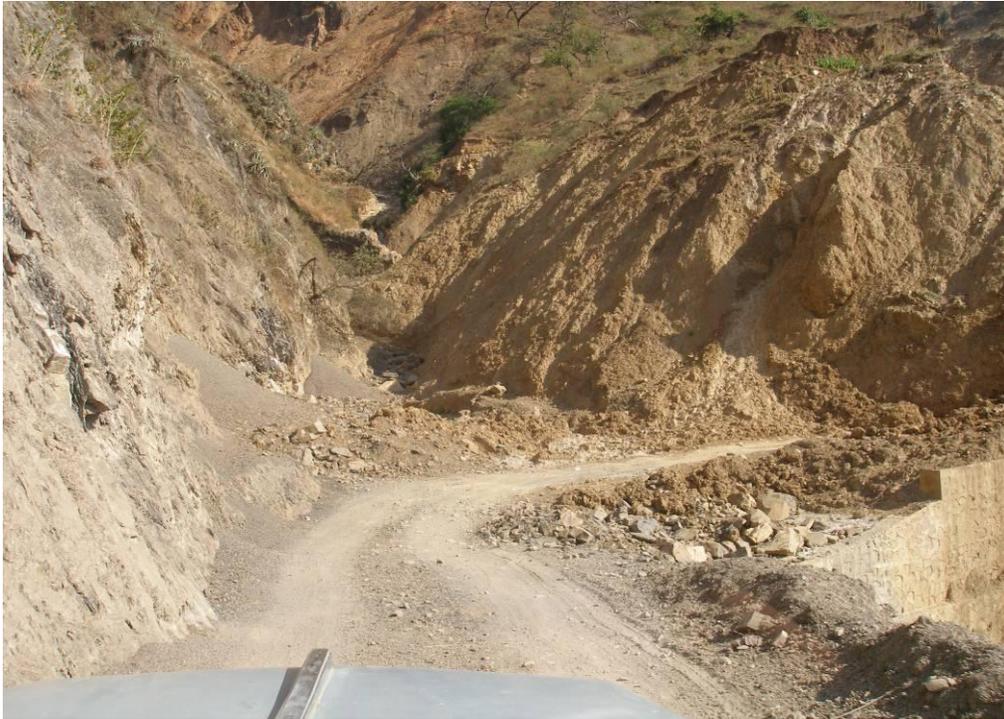
Foto N° 9:- Quebrada donde se ha proyectado un badén Km. 14+000.

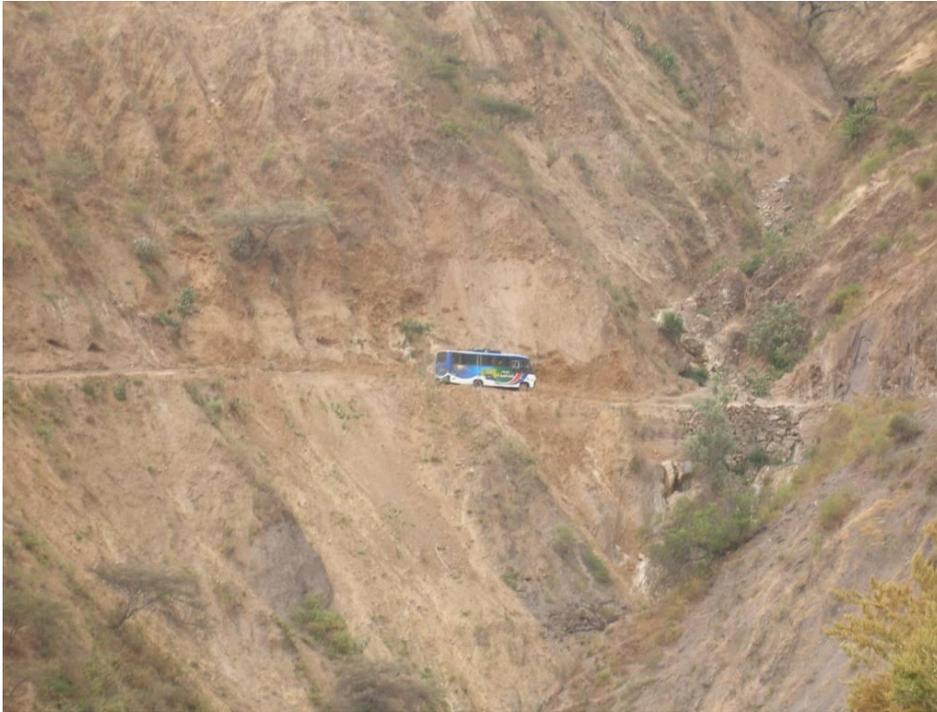
Foto N° 11:- Muro seco existente en una quebrada donde se proyectada un Badén.

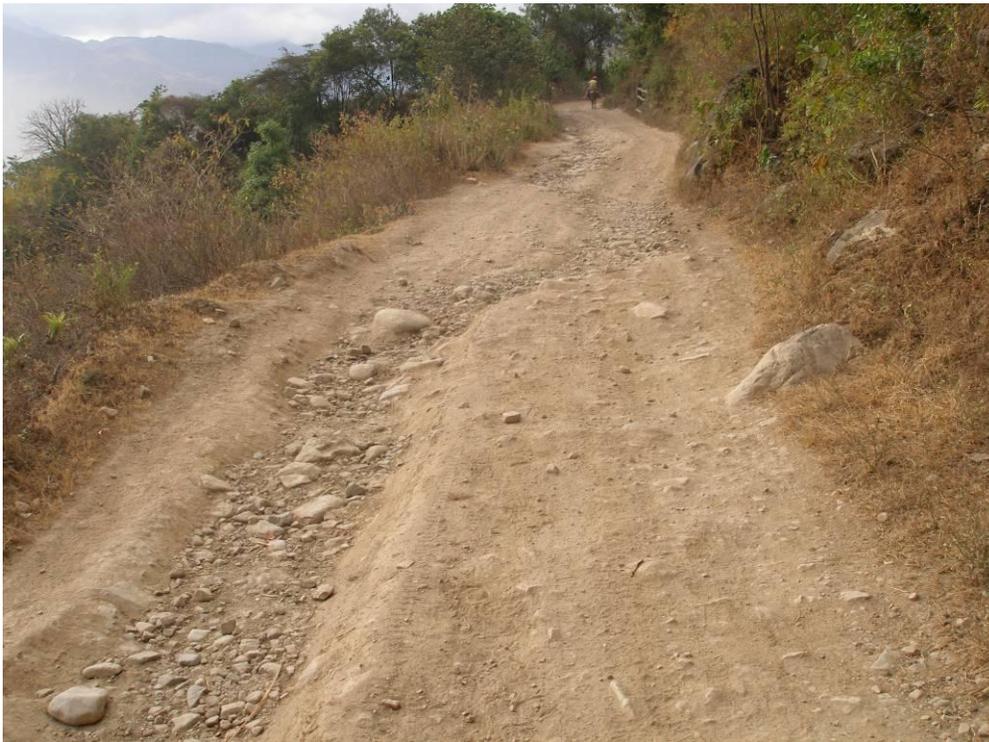
Foto N° 12:- Deterioro de la plataforma existe por la falta de cuneta lateral.
