UNIVERSIDAD PRIVADA ANTENOR ORREGO
FACULTAD DE INGENIERÍA
ESCUELA PROFESIONAL DE INGENIERÍA CIVIL

**“INVESTIGACIÓN EN LA DETERMINACIÓN DE LOS NIVELES
DE SERVICIO DE LA CARRETERA CONCESIONADA IIRSA
NORTE, TRAMO: CAVICO – BAGUA GRANDE”**

**TESIS PARA OBTENER EL TÍTULO PROFESIONAL DE
INGENIERO CIVIL
LÍNEA DE INVESTIGACIÓN: TRANSPORTES**

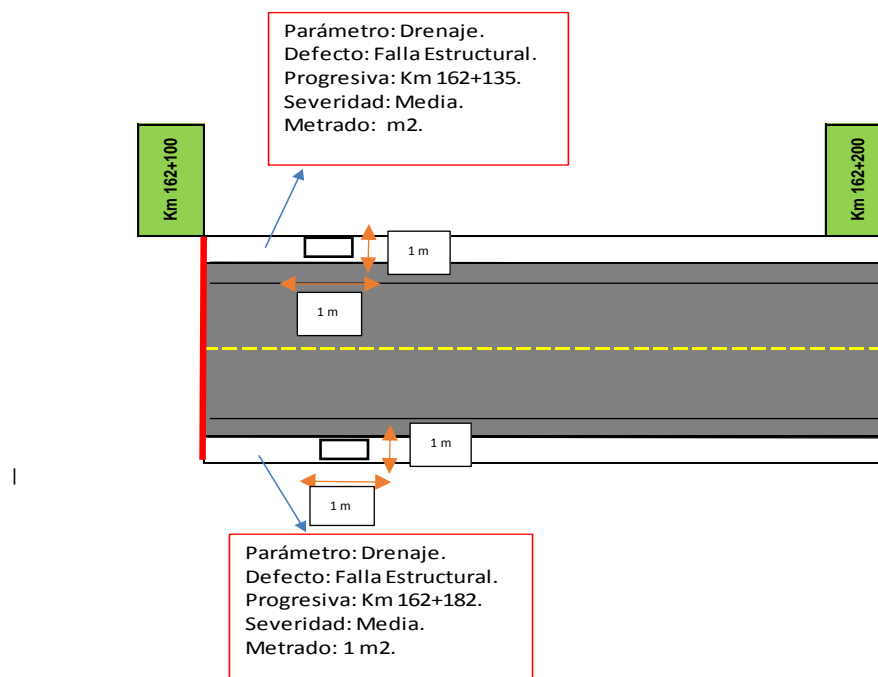
Tabla 21: Observaciones presentes en la infraestructura vial, recopiladas con el levantamiento visual detallado, tramo individual 10: Cavico – Puente Chamaya II, Sección 13, Kilometro 162.

Tramo Individual	Progresiva	Parámetro	Defecto	Severidad
10	162+135	Drenaje	Falla Estructural en Cuneta	Media
10	162+182	Drenaje	Falla Estructural en Cuneta	Media

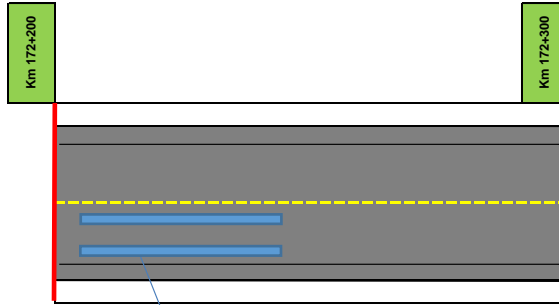
Parámetro: Calzada.
 Defecto: Ahuellamiento.
 Progresiva: Km 172+220 -
 Km 172+260.
 Severidad: Baja.
 Metrado: 14 mm.
 Lado: Derecho.

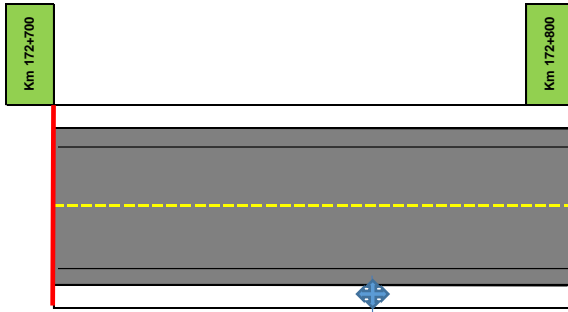
Parámetro: Seguridad Vial.
 Defecto: Deterioro en Placa
 de Señal.
 Progresiva: Km 172+738.
 Severidad: Alta.
 Metrado: 1 Unidad.
 Lado: Derecho.

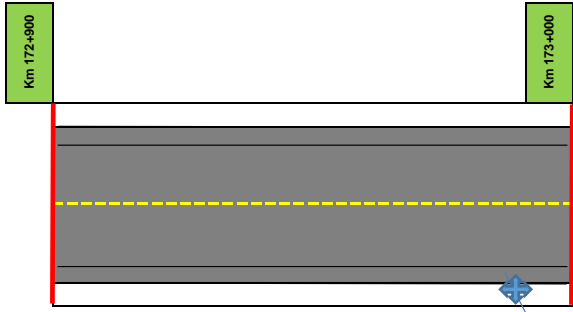
Parámetro: Seguridad Vial.
 Defecto: Deterioro en Placa
 de Señal.
 Progresiva: Km 172+910.
 Severidad: Alta.
 Metrado: 1 Unidad.
 Lado: Derecho.

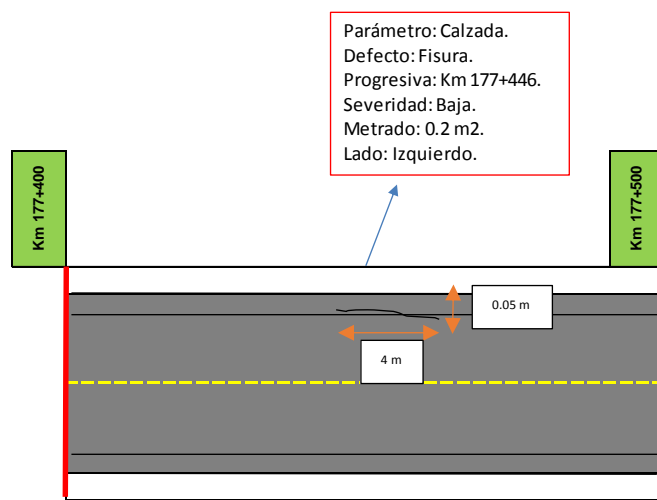
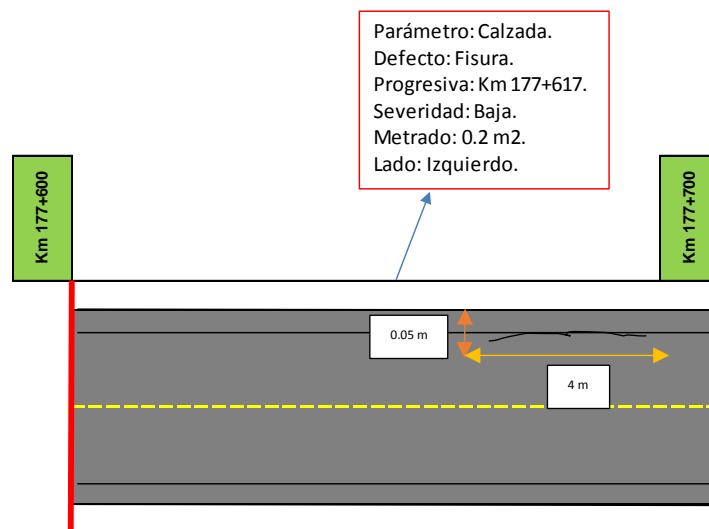
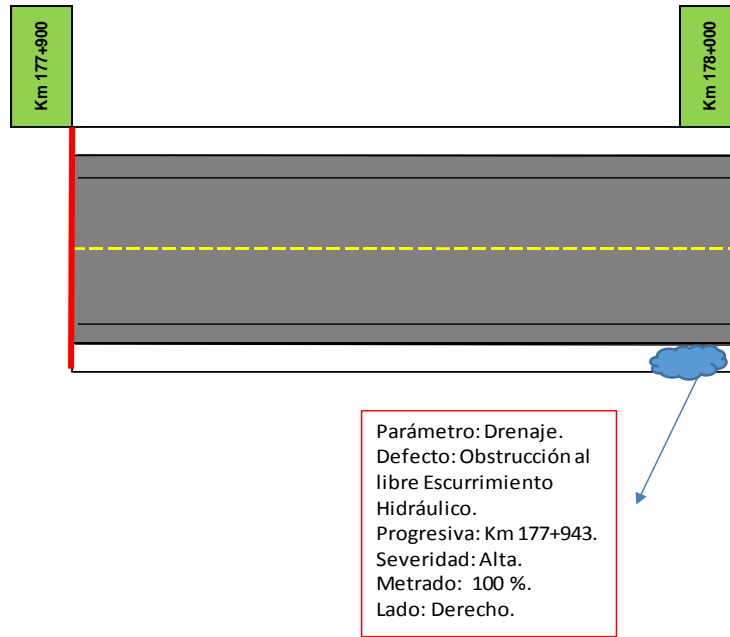
Tramo Individual	Progresiva	Parámetro	Defecto	Severidad
11	177+446	Calzada	Fisura	Media
11	177+617	Calzada	Fisura	Media
11	177+943	Drenaje	OLEH en Cuenta	Alta

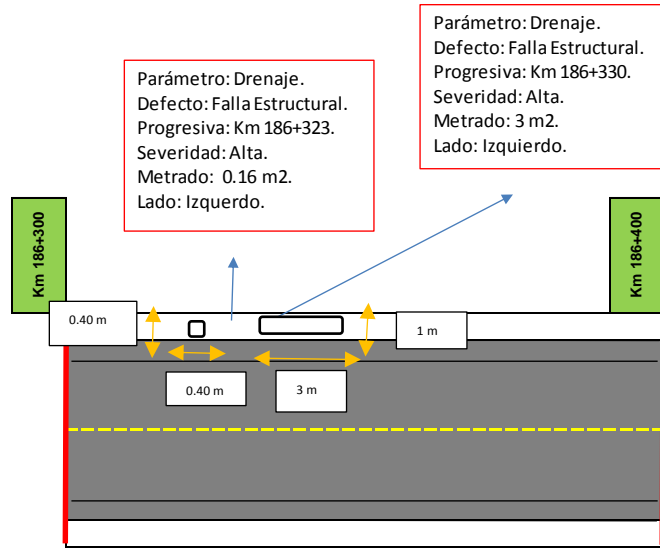
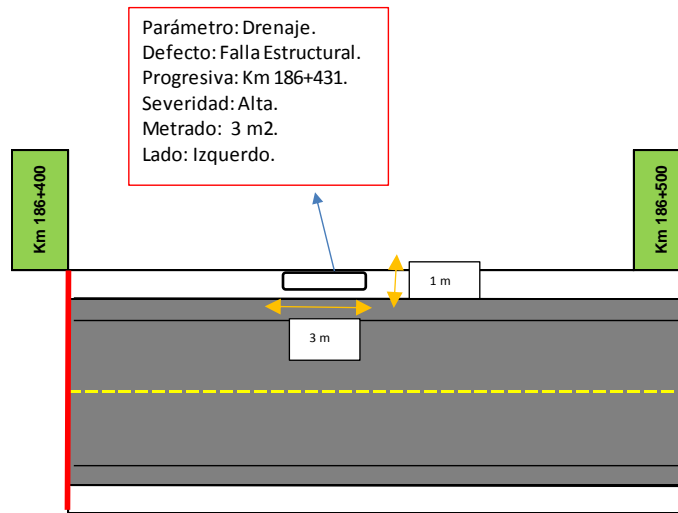
Tramo Individual	Progresiva	Parámetro	Defecto	Severidad
12	186+323	Drenaje	Falla Estructural en Cuneta	Alta
12	186+330	Drenaje	Falla Estructural en Cuneta	Alta
12	186+431	Drenaje	Falla Estructural en Cuneta	Alta

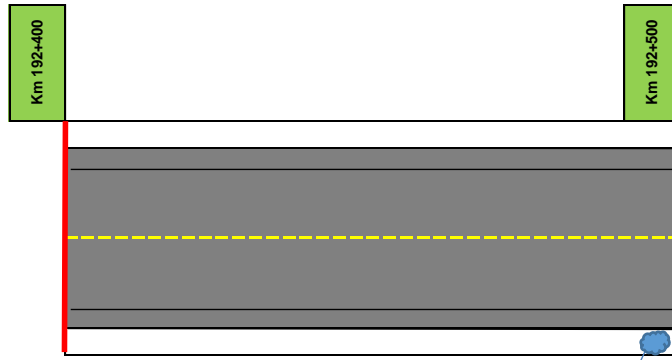
Parámetro: Drenaje.
 Defecto: Obstrucción al libre Escurrimiento Hidráulico.
 Progresiva: Km 192+450.
 Severidad: Baja.
 Metrado: 30 %.
 Lado: Derecho.

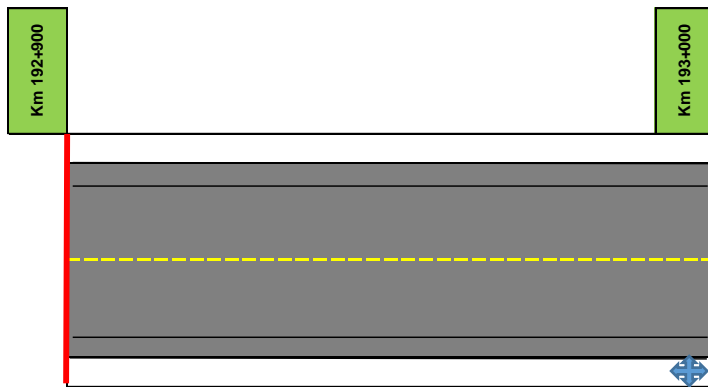
Parámetro: Seguridad Vial.
 Defecto: Deterioro en Placa de Señal.
 Progresiva: Km 192+970.
 Severidad: Alta.
 Metrado: 1 Unidad.
 Lado: Derecho.

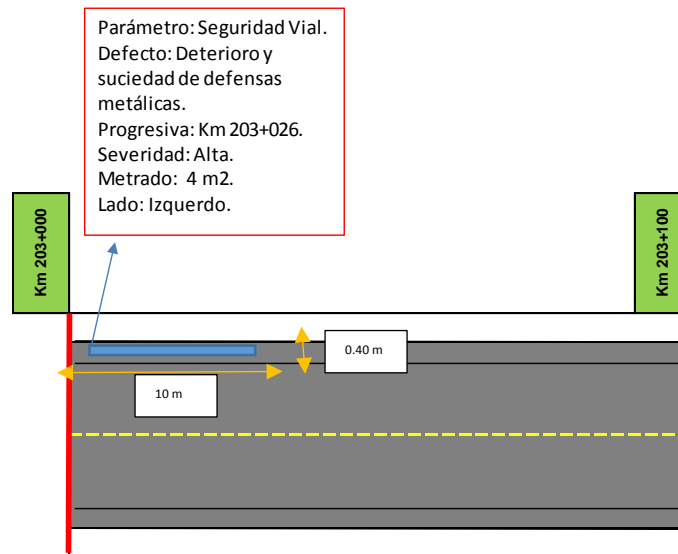
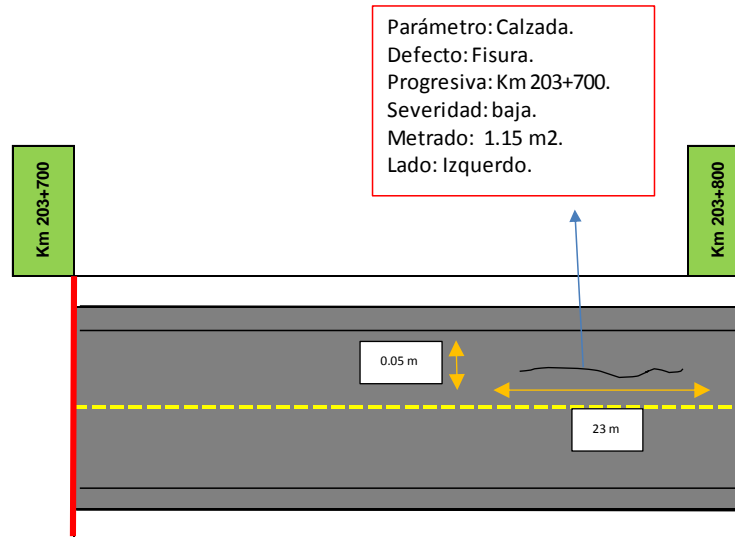
Tramo Individual	Progresiva	Parámetro	Defecto	Severidad
13	203+026	Seguridad Vial	Deterioro y suciedad defensas metálicas	Baja
13	203+700	Calzada	Fisuras	Baja

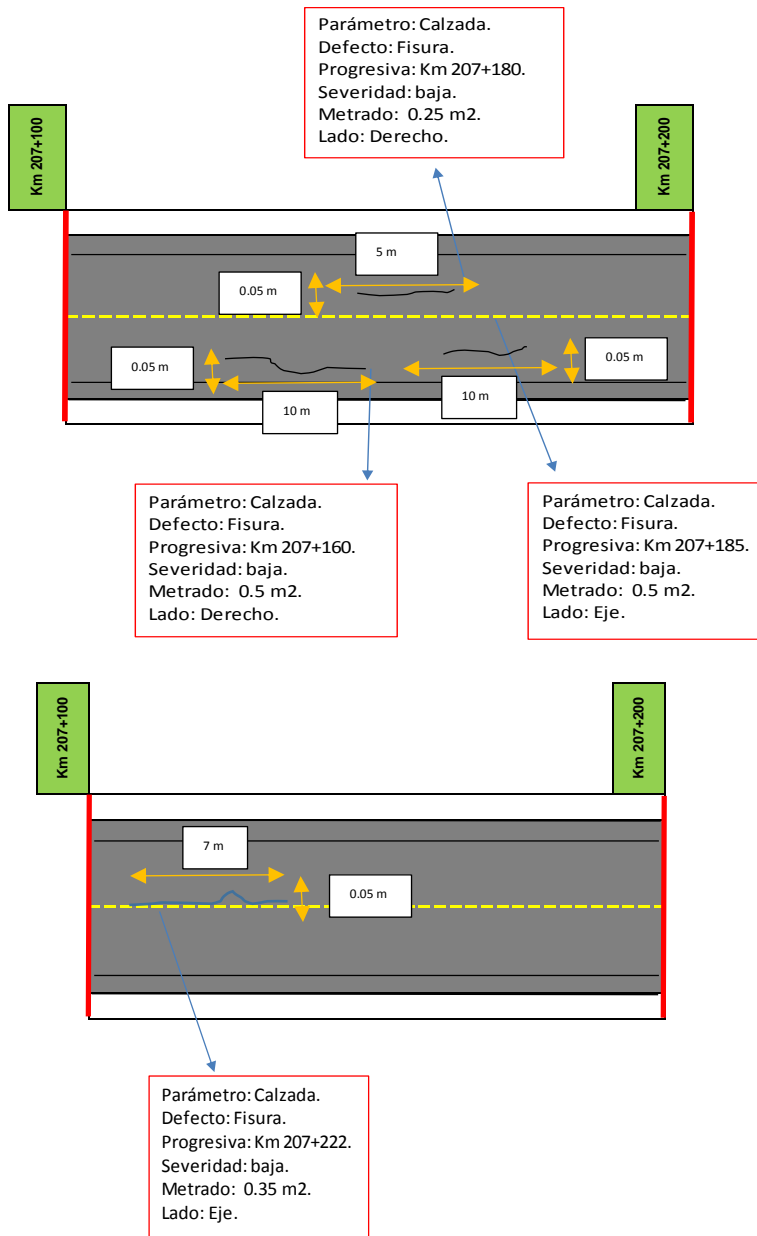
Tabla 27: Observaciones presentes en la infraestructura vial, recopiladas con el levantamiento visual detallado, tramo individual 13: Corral Quemado - Bagua, Sección 14, Kilometro 207.

Tramo Individual	Progresiva	Parámetro	Defecto	Severidad
13	207+160	Calzada	Fisuras	Baja
13	207+180	Calzada	Fisuras	Baja
13	207+185	Calzada	Fisuras	Baja
13	207+222	Calzada	Fisuras	Baja

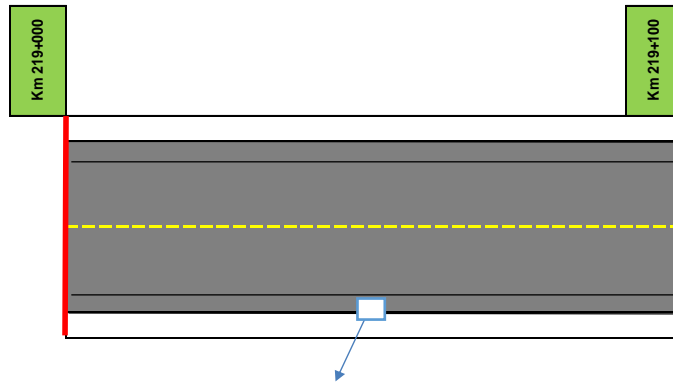
Parámetro: Seguridad Vial.
 Defecto: Decoloración placas señales.
 Progresiva: Km 219+056.
 Severidad: Alta.
 Metrado: 0.35 m2.
 Lado: Derecho.

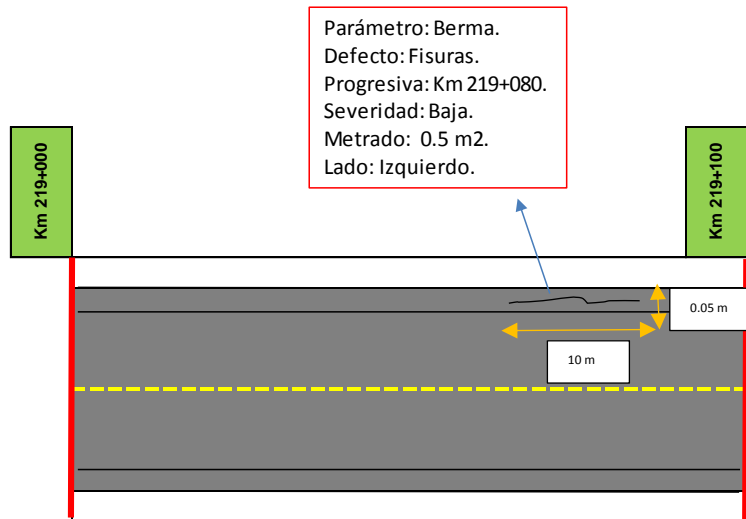
Parámetro: Berma.
 Defecto: Fisuras.
 Progresiva: Km 219+080.
 Severidad: Baja.
 Metrado: 0.5 m2.
 Lado: Izquierdo.

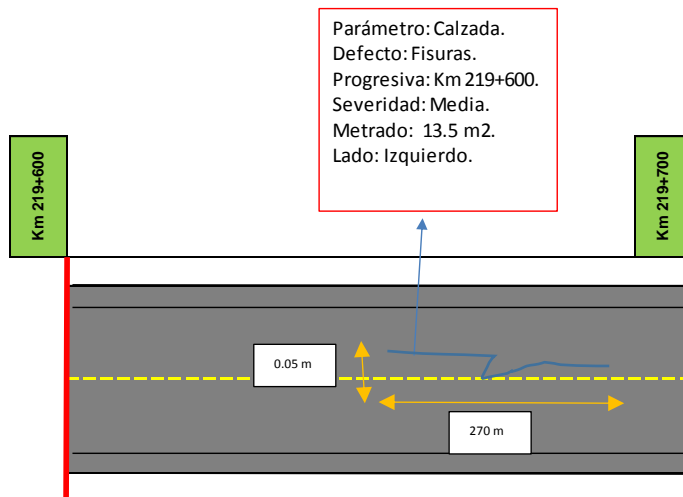
Parámetro: Calzada.
 Defecto: Fisuras.
 Progresiva: Km 219+600.
 Severidad: Media.
 Metrado: 13.5 m².
 Lado: Izquierdo.

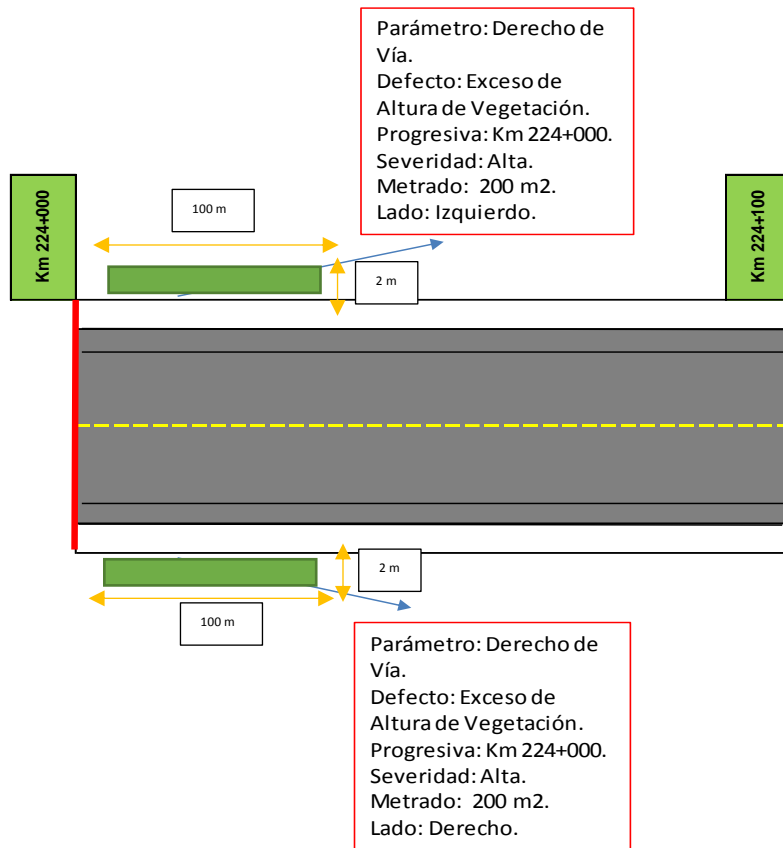
Tramo Individual	Progresiva	Parámetro	Defecto	Severidad
13	224+000	Derecho de Vía	Exceso de Altura de Vegetación/Lado Derecho	Alta
13	224+000	Derecho de Vía	Exceso de Altura de Vegetación/Lado Izquierdo	Alta

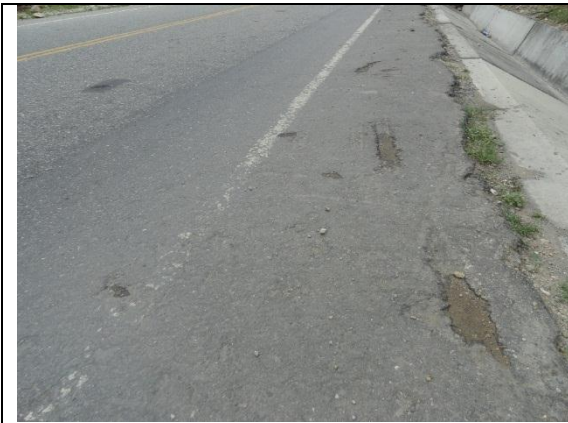
Tramo Individual 10: Cavico – Pte. Chamaya II
Hueco en Berma
Severidad: Baja
Km 150+855

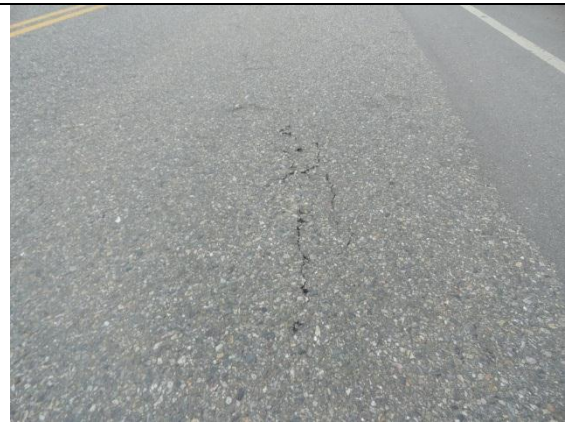
Tramo Individual 10: Cavico – Pte. Chamaya II
Fisura en Calzada
Severidad: Baja
Km 150+870

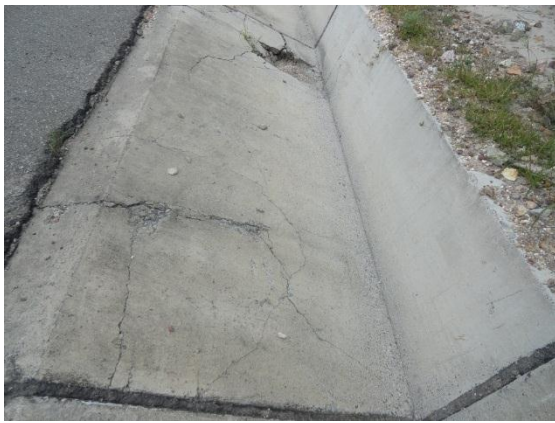
Tramo Individual 10: Cavico – Pte. Chamaya II
Falla Estructural en Cuneta
Severidad: Media
Km 162+135

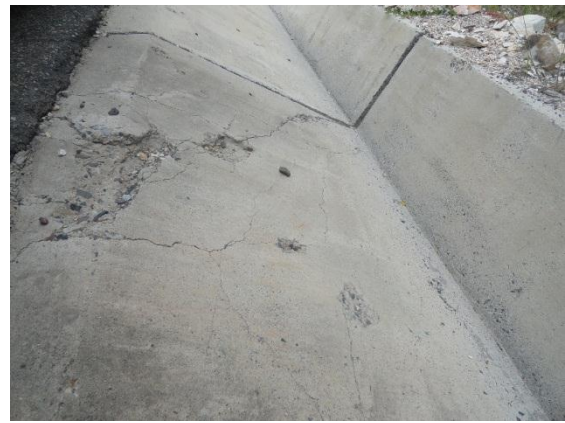
Tramo Individual 10: Cavico – Pte. Chamaya II
Falla Estructural en Cuneta
Severidad: Media
Km 162+182

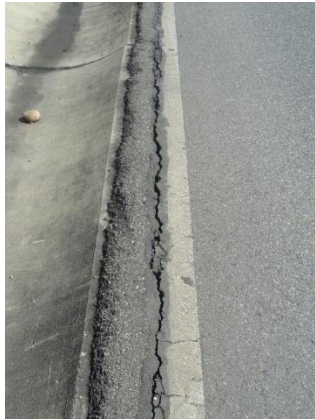
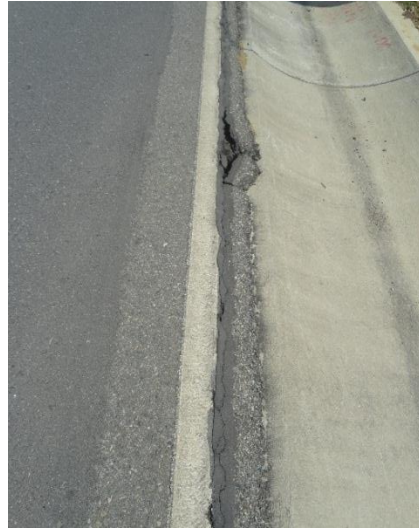
Tramo Individual 11: Pte. Chamaya II - Chamaya
Fisuras en Calzada
Severidad: Media
Km 177+446

Tramo Individual 11: Pte. Chamaya II - Chamaya
Fisuras en Calzada
Severidad: Media
Km 177+617

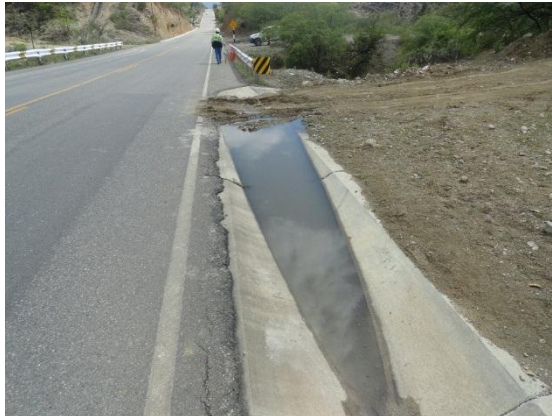
Tramo Individual 10: Cavico – Pte. Chamaya II
Obstrucción al Libre Esguimiento Hidráulico en Cunetas
Severidad: Alta
Km 177+943

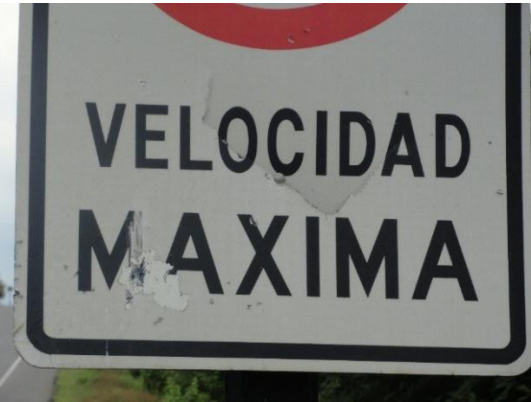
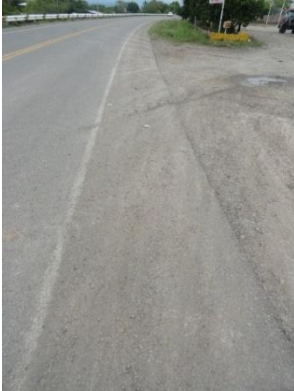
<p>Tramo Individual 13: Corral Quemado - Bagua Deterioro en Placa de Señal Vertical Severidad: Baja Km 219+056</p>	<p>Tramo Individual 13: Corral Quemado - Bagua Suciedad o Elementos Extraños en Berma Severidad: Baja Km 219+449 – Km 219+600</p>

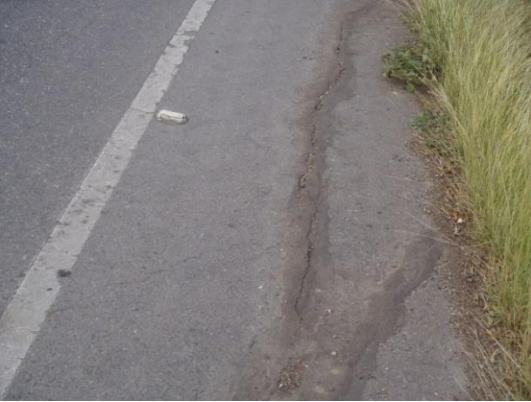
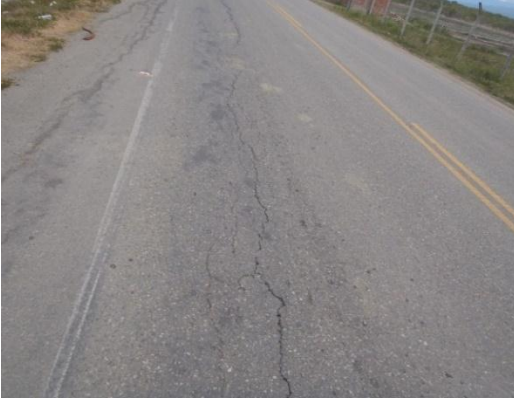
<p>Tramo Individual 13: Corral Quemado - Bagua Fisuras en Berma Severidad: Baja Km 219+080 – Km 219+090</p>	<p>Tramo Individual 13: Corral Quemado - Bagua Fisuras en Calzada Severidad: Media Km 219+600 – Km 219+750</p>
