TESIS PARA OPTAR EL TÍTULO DE INGENIERO CIVIL

**“ANÁLISIS DEL ESTADO DE CONSERVACIÓN, APLICANDO EL MÉTODO DEL
ÍNDICE DE CONDICIÓN DEL PAVIMENTO FLEXIBLE EN LA CARRETERA
KUNTUR WASI - JANCOS, SAN PABLO, REGIÓN CAJAMARCA”**

BR. CUBAS TEJADA, RICHARD ALBERTO

2019

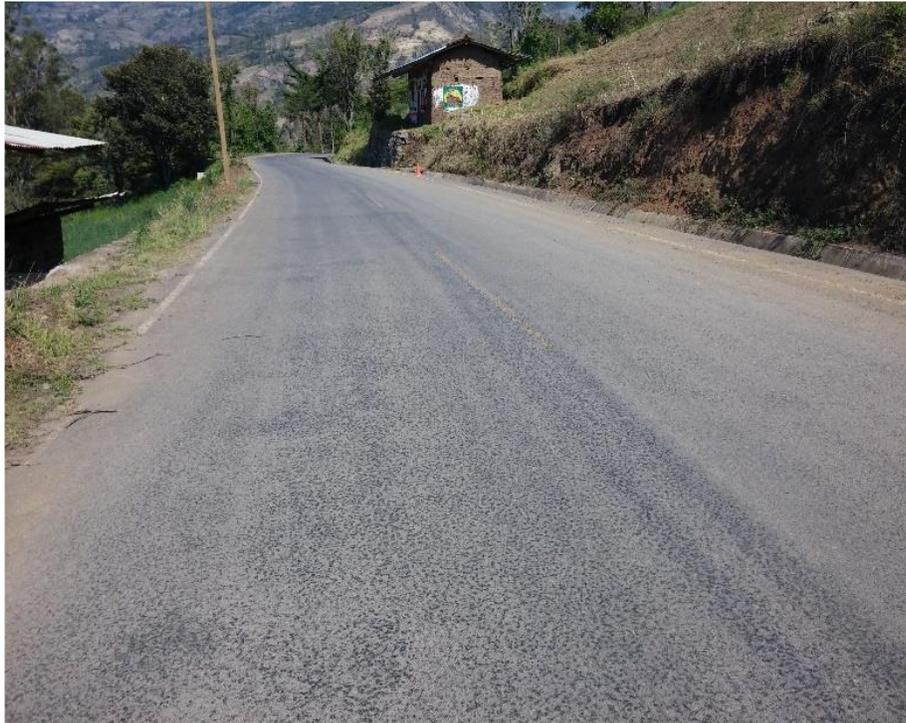
UNIDAD DE MUESTRA UM – 01.

Figura 48: Unidad De Muestra - 01. Peladura De Grado De Severidad Bajo Y Medio.

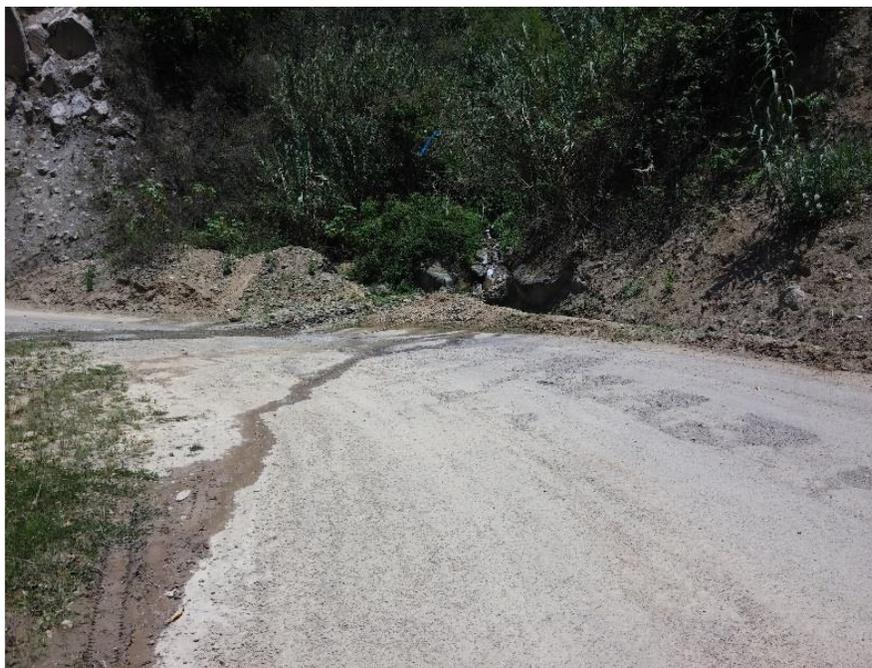
UNIDAD DE MUESTRA UM – 10.

Figura 57: Unidad De Muestra - 10. Peladura De Severidad Alta.

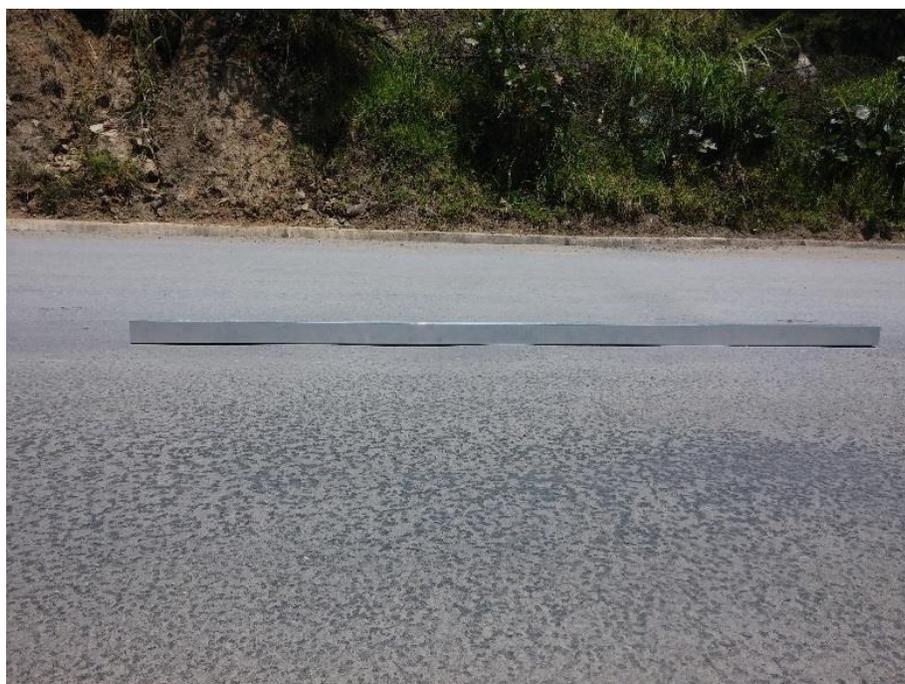
UNIDAD DE MUESTRA UM – 11.

Figura 58: Unidad De Muestra - 11. Corrugación De Severidad Baja.

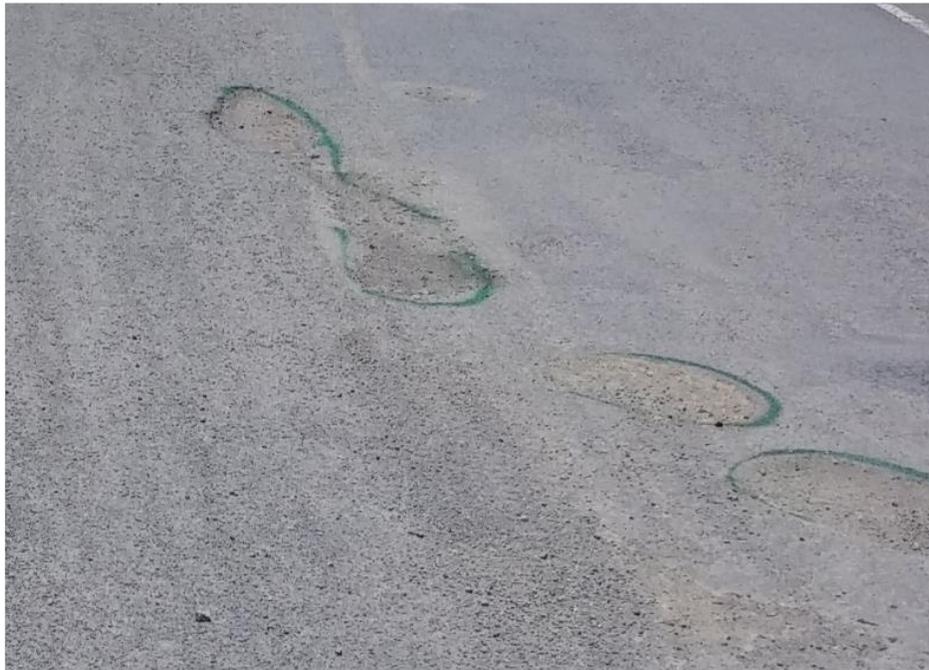
UNIDAD DE MUESTRA UM – 12.

Figura 59: Unidad De Muestra - 10. Baches De Severidad Alta.

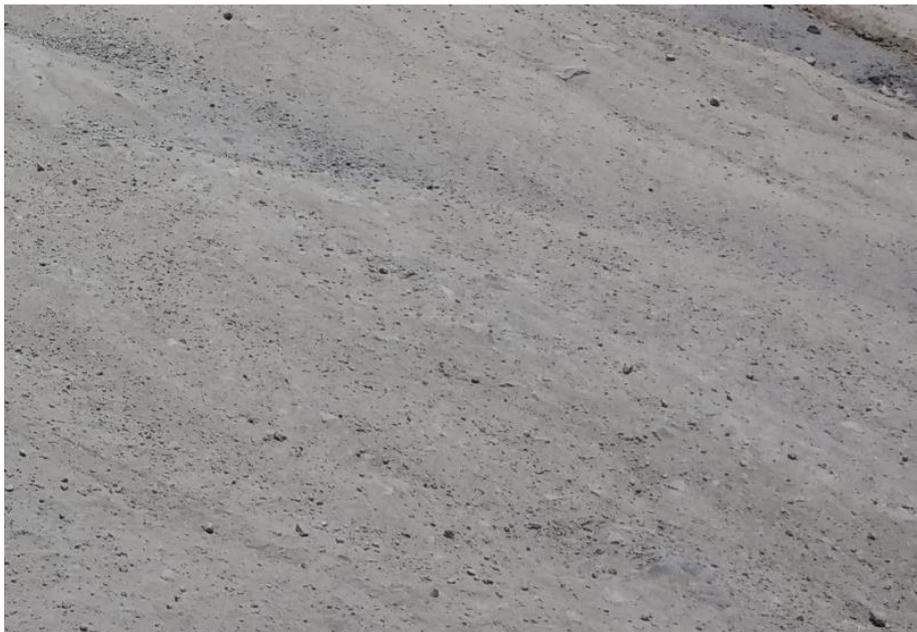
UNIDAD DE MUESTRA UM – 13.

Figura 60: Unidad De Muestra - 13. Peladura De Severidad Alta.

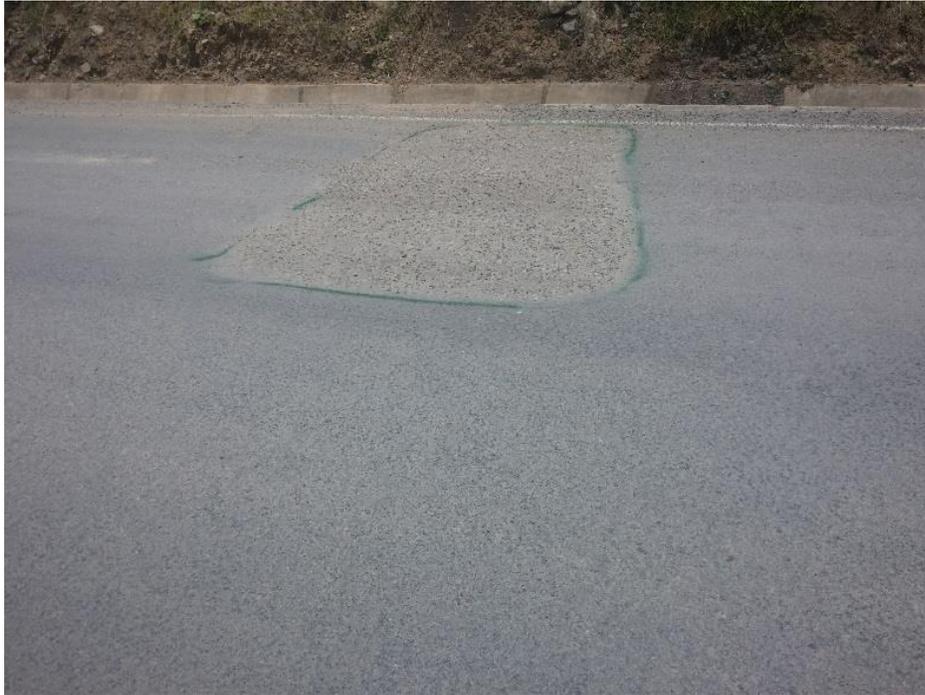
UNIDAD DE MUESTRA UM – 14.

Figura 61: Unidad De Muestra - 14. Peladura de severidad alta.

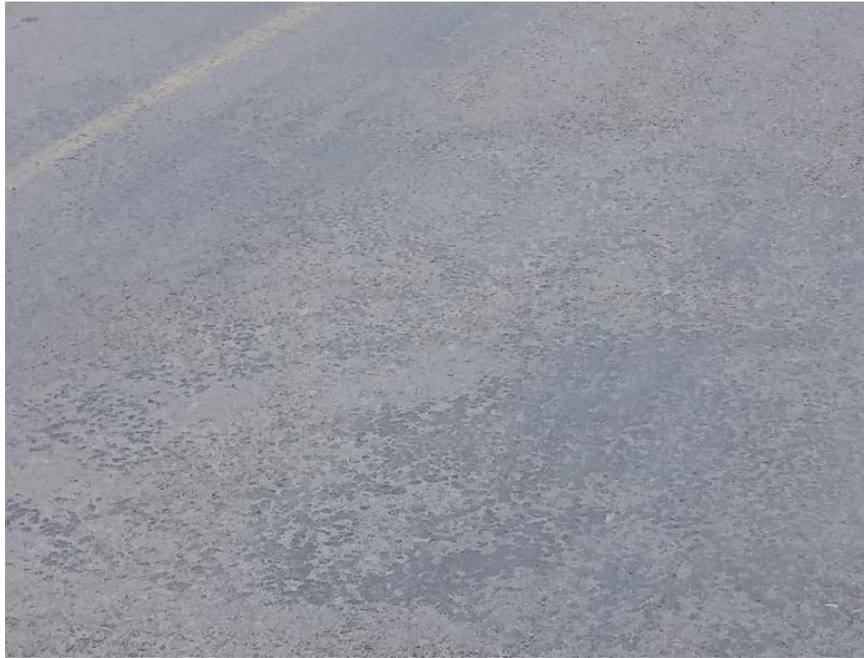
UNIDAD DE MUESTRA UM – 16.

Figura 63: Unidad De Muestra - 16. Peladura De Severidad Alta.

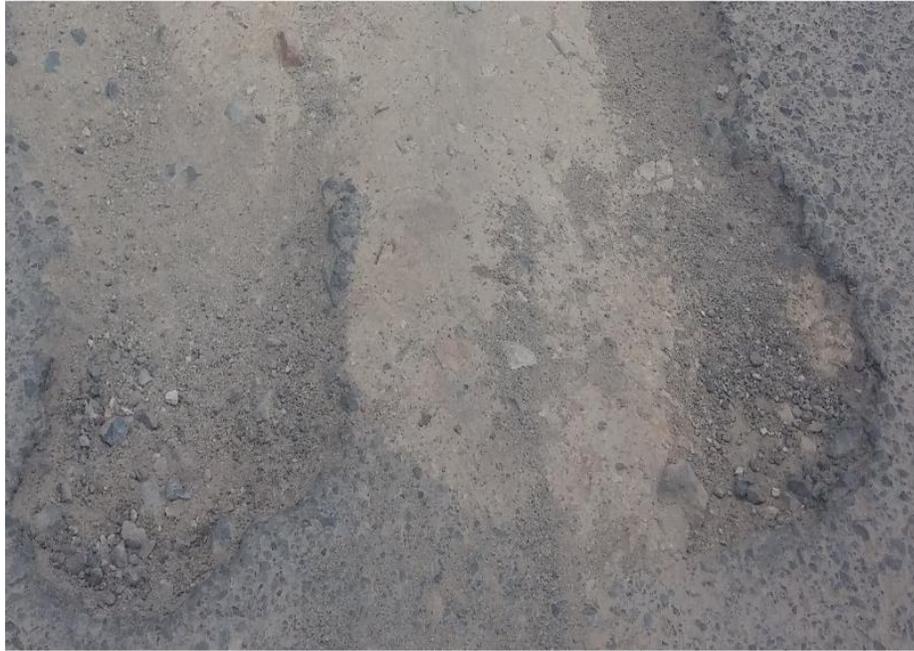
UNIDAD DE MUESTRA UM – 18.

Figura 65: Unidad De Muestra - 18. Tramo Con PCI Regular.

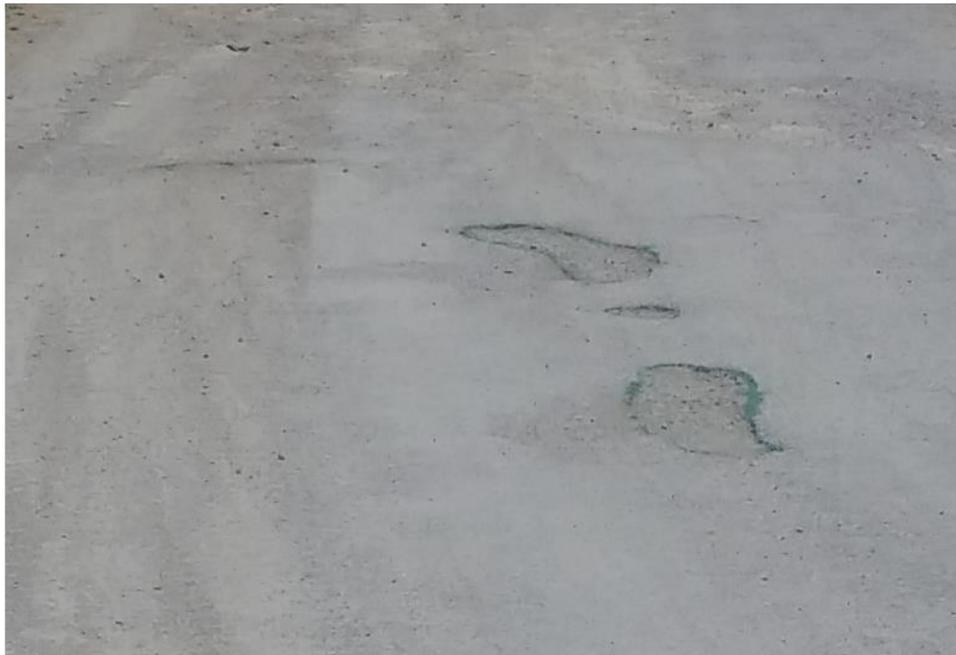
UNIDAD DE MUESTRA UM – 19.

Figura 66: Unidad De Muestra - 19. Baches De Severidad Alta.

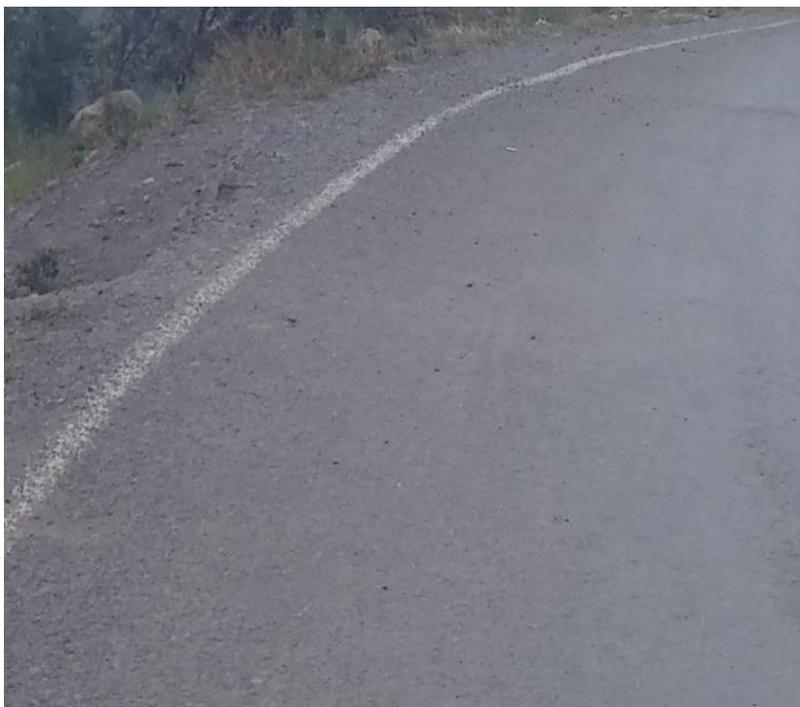
UNIDAD DE MUESTRA UM – 20.

Figura 67: Unidad De Muestra - 20. Peladura De Severidad Baja.

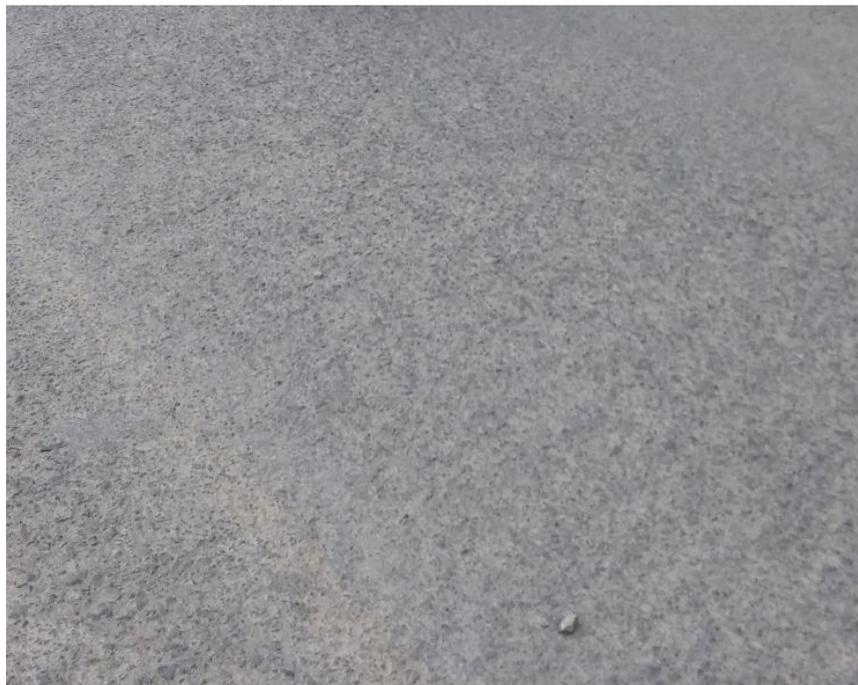
UNIDAD DE MUESTRA UM – 23.

Figura 70: Unidad De Muestra - 23. Peladura De Severidad Media.

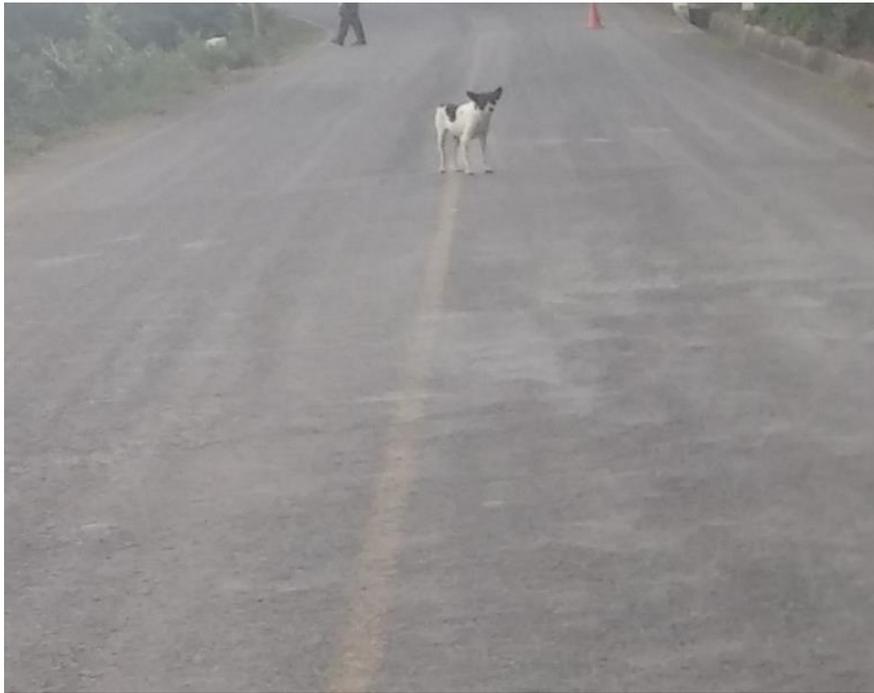
UNIDAD DE MUESTRA UM – 24.

Figura 71: Unidad De Muestra - 24. Ahuellamiento De Severidad Baja.

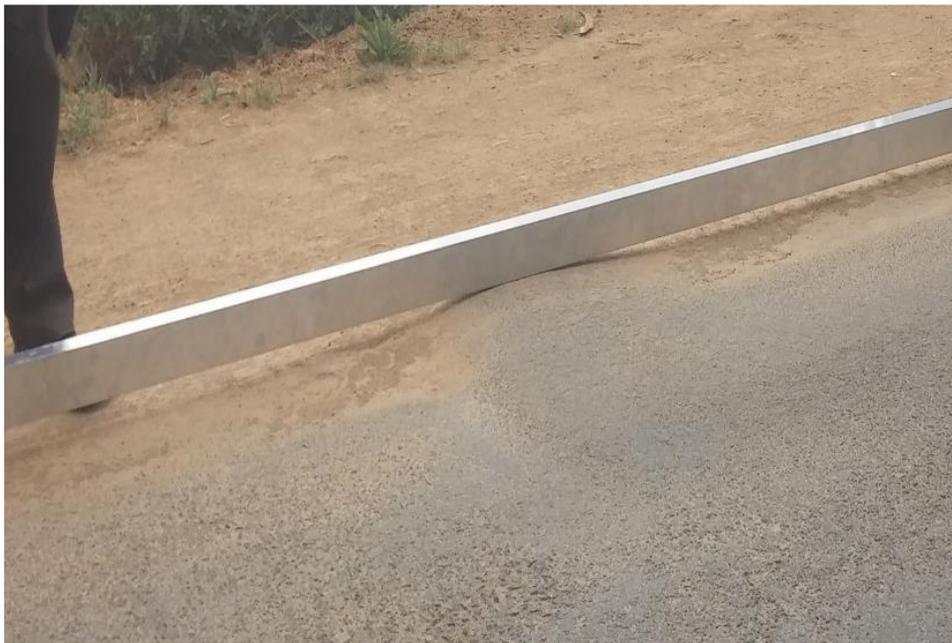
UNIDAD DE MUESTRA UM – 25.

Figura 72: Unidad De Muestra - 25. Ahuellamiento Y Hundimientos De Severidad Media.

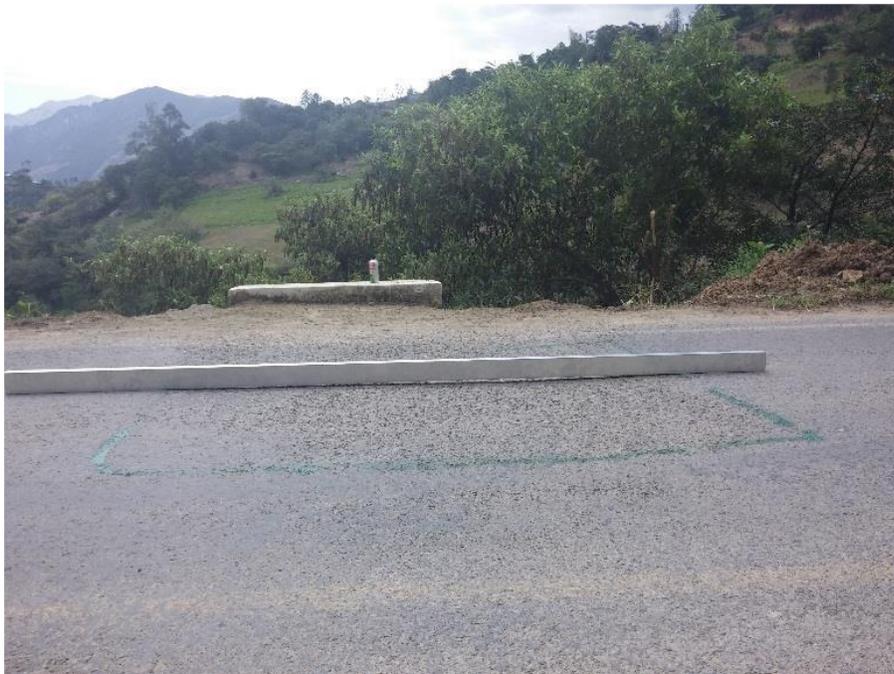
UNIDAD DE MUESTRA UM – 27.

Figura 74: Unidad De Muestra - 27. Peladura De Severidad Media.

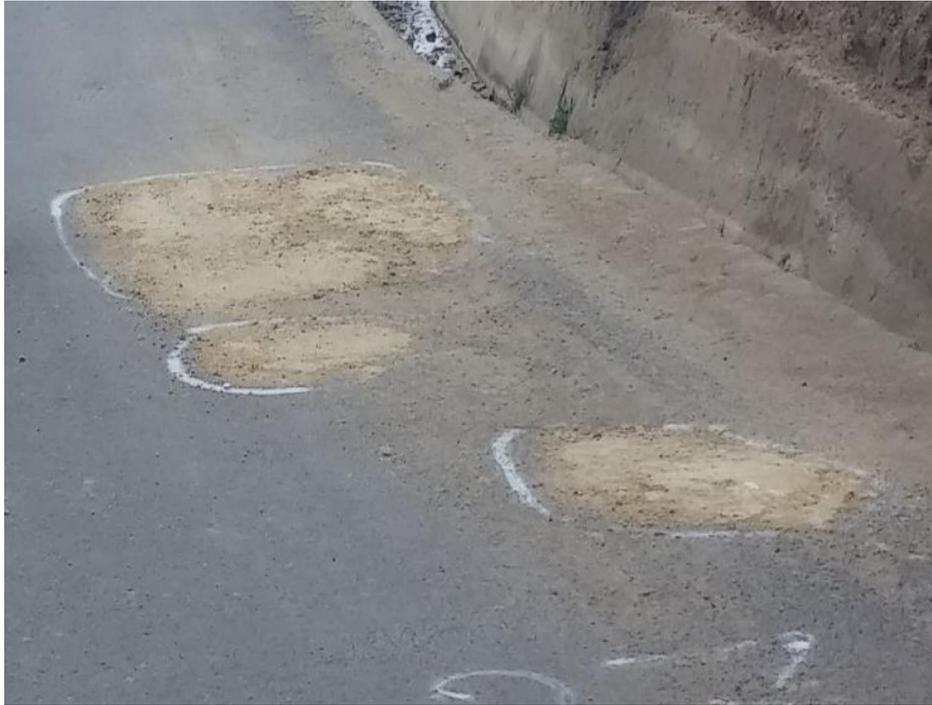
UNIDAD DE MUESTRA UM – 28.

Figura 75: Unidad De Muestra - 28. Parches De Severidad Alta.

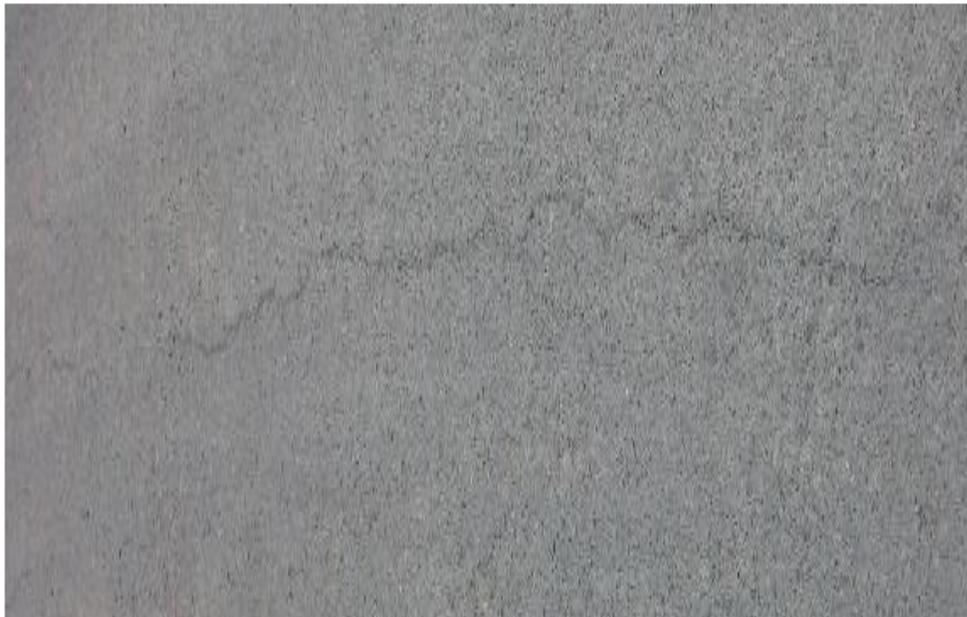
UNIDAD DE MUESTRA UM – 29.

Figura 76: Unidad De Muestra - 29. Fisuras De Borde De Severidad Media.

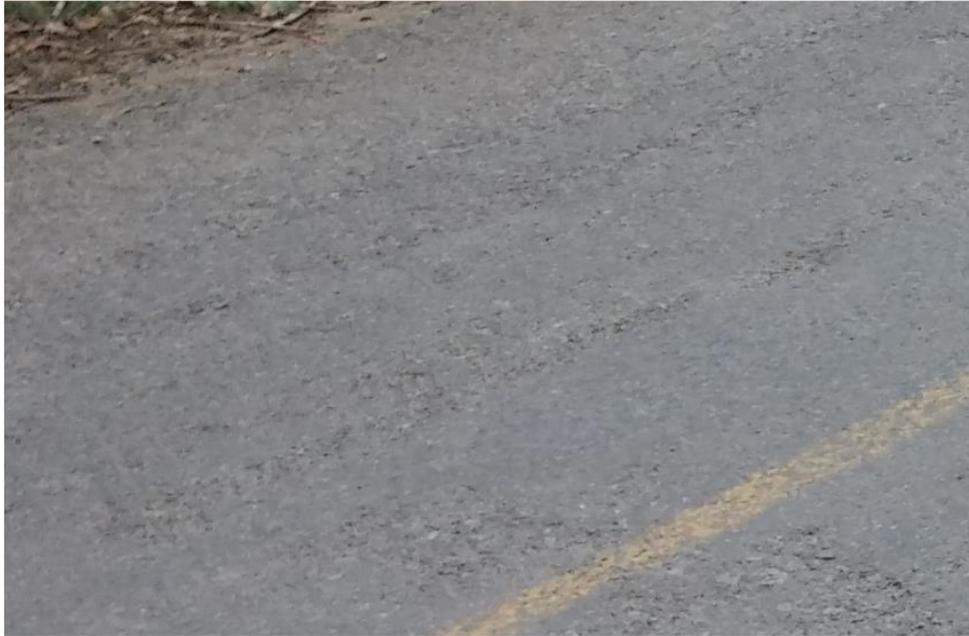
UNIDAD DE MUESTRA UM – 30.

Figura 77: Unidad De Muestra - 30. Peladura De Severidad Baja.

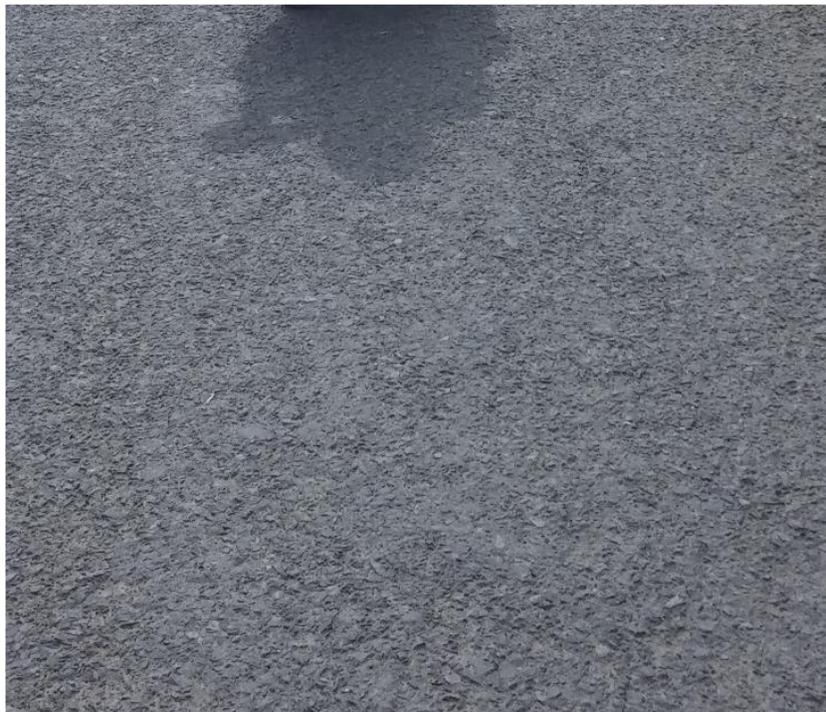
UNIDAD DE MUESTRA UM – 31.

Figura 78: Unidad De Muestra - 31. Peladura De Severidad Baja.

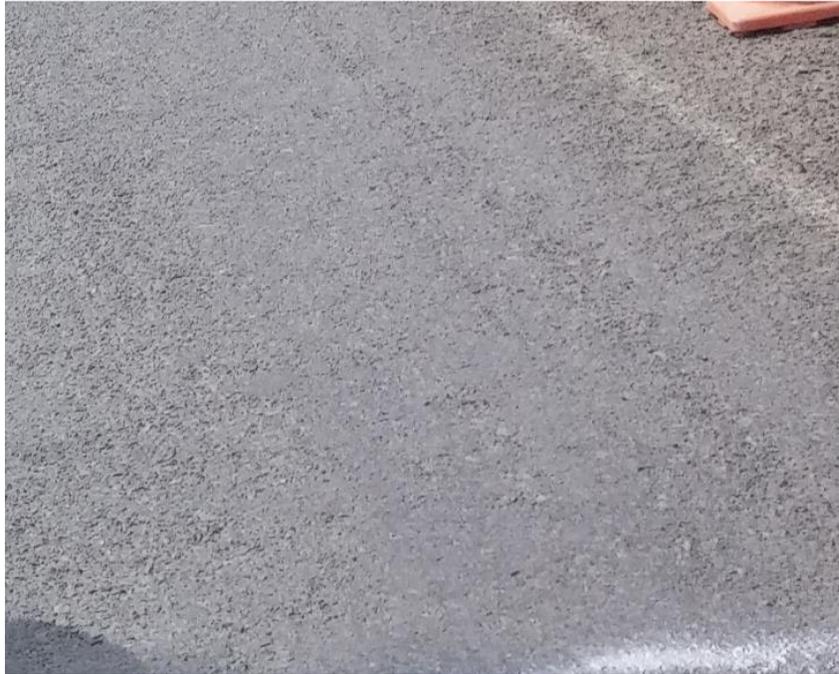
UNIDAD DE MUESTRA UM – 32.

Figura 79: Unidad De Muestra - 32. Peladura De Severidad Baja.

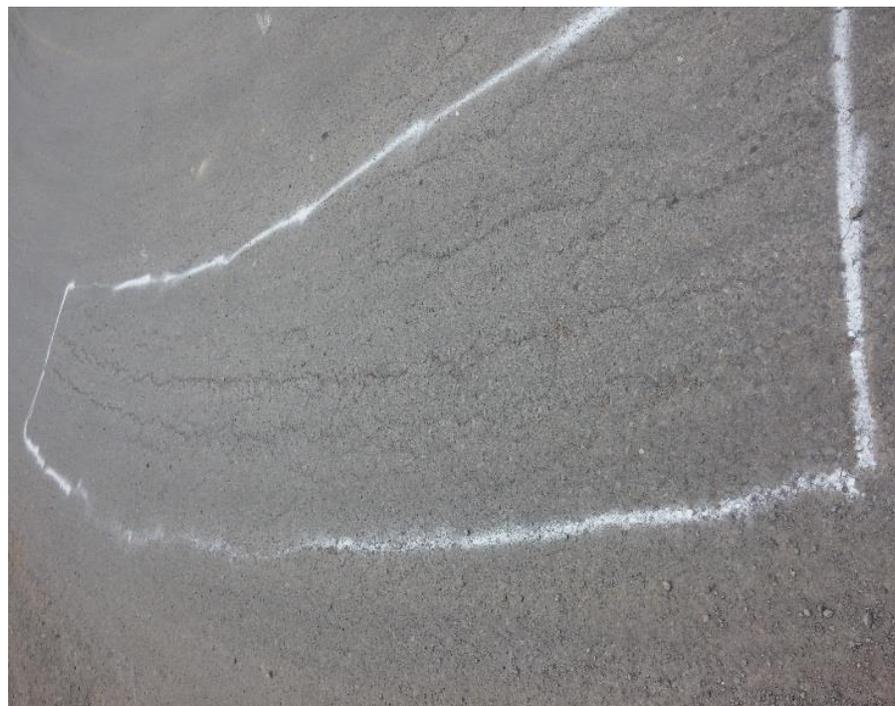
UNIDAD DE MUESTRA UM – 35.

Figura 82: Unidad De Muestra - 35. Peladura De Severidad Baja.

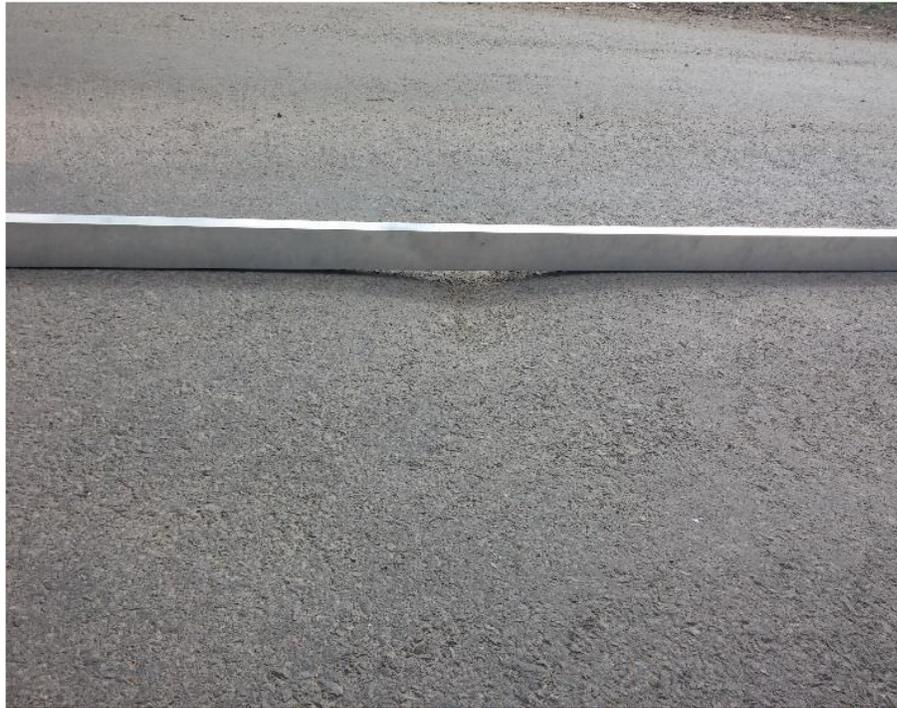
UNIDAD DE MUESTRA UM – 36.

Figura 83: Unidad De Muestra - 36. Ahuellamiento De Severidad Baja.

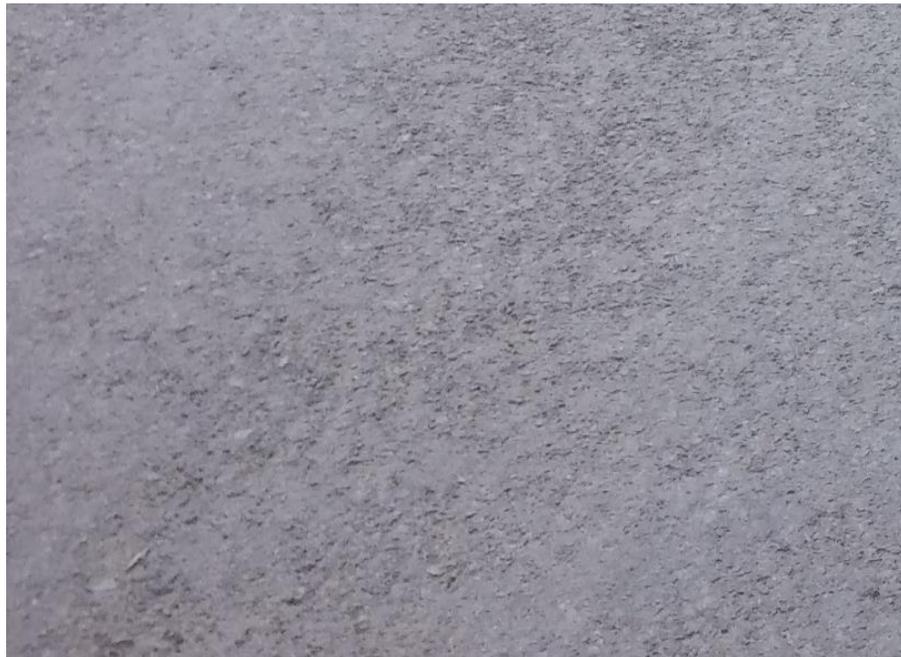
UNIDAD DE MUESTRA UM – 37.

Figura 84: Unidad De Muestra - 37. Peladura De Severidad Baja.

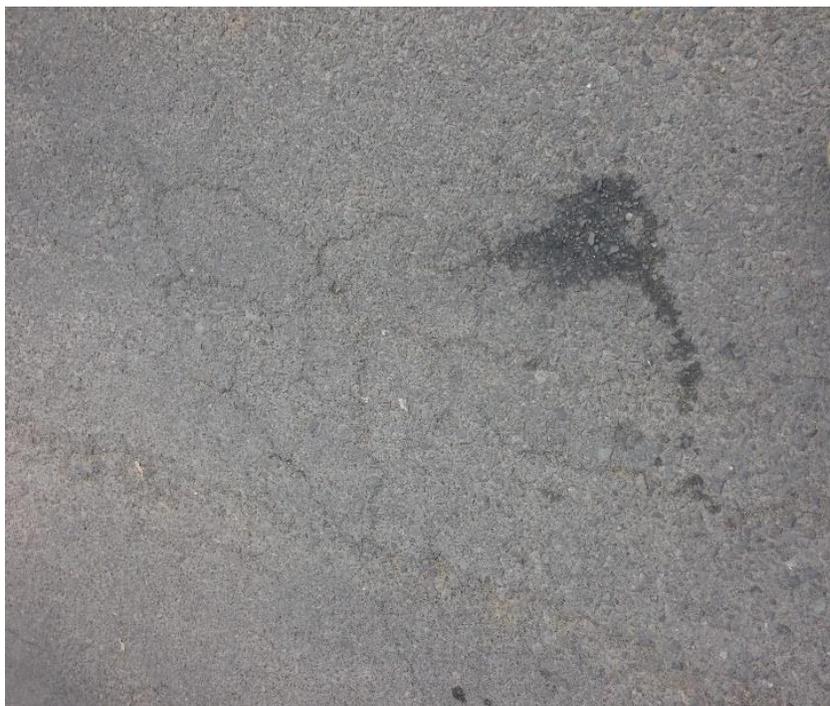
UNIDAD DE MUESTRA UM – 40.

Figura 87: Unidad De Muestra - 40. Piel de cocodrilo de severidad baja.

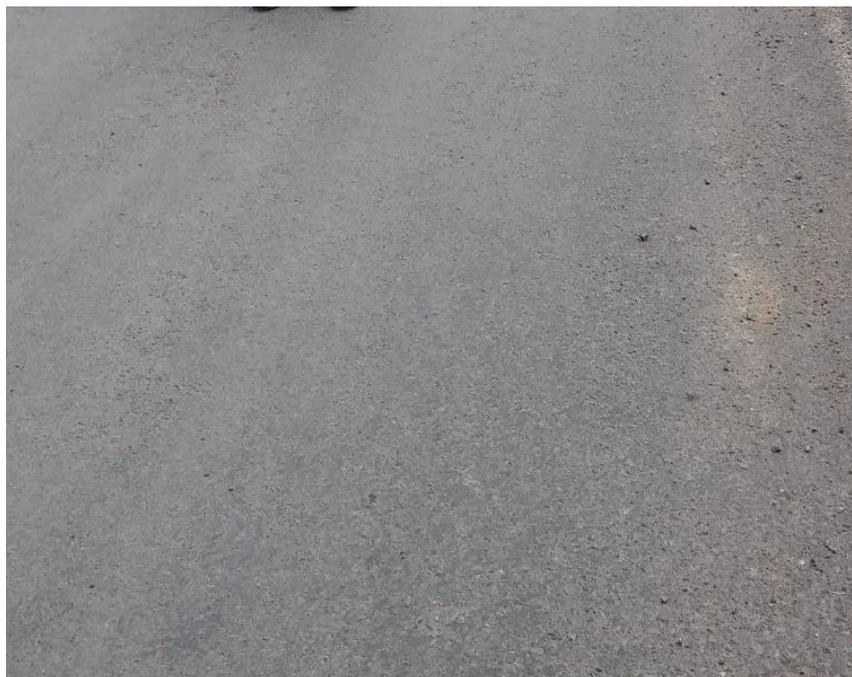
UNIDAD DE MUESTRA UM – 41.

Figura 88: Unidad De Muestra - 41. Peladura De Severidad Baja.

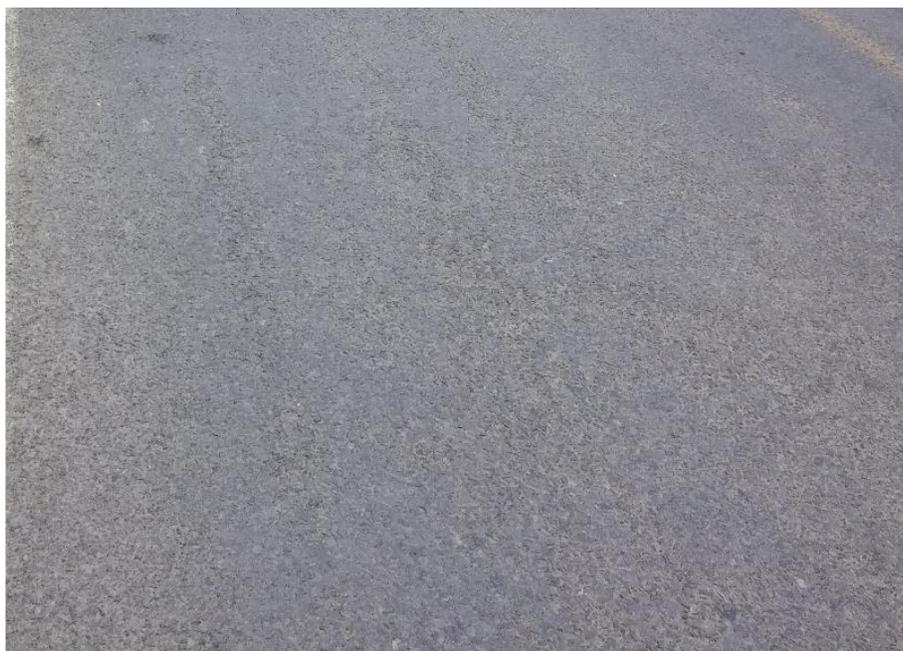
UNIDAD DE MUESTRA UM – 43.

Figura 90: Unidad De Muestra - 43. Corrugación De Severidad Baja.

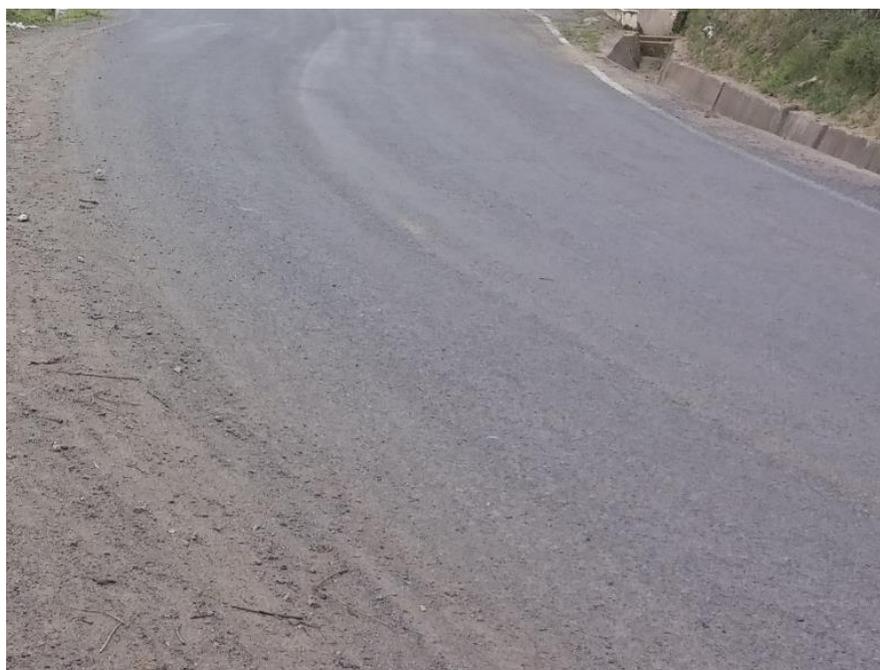
UNIDAD DE MUESTRA UM – 44.

Figura 91: Unidad De Muestra - 44. Peladura De Severidad Baja.

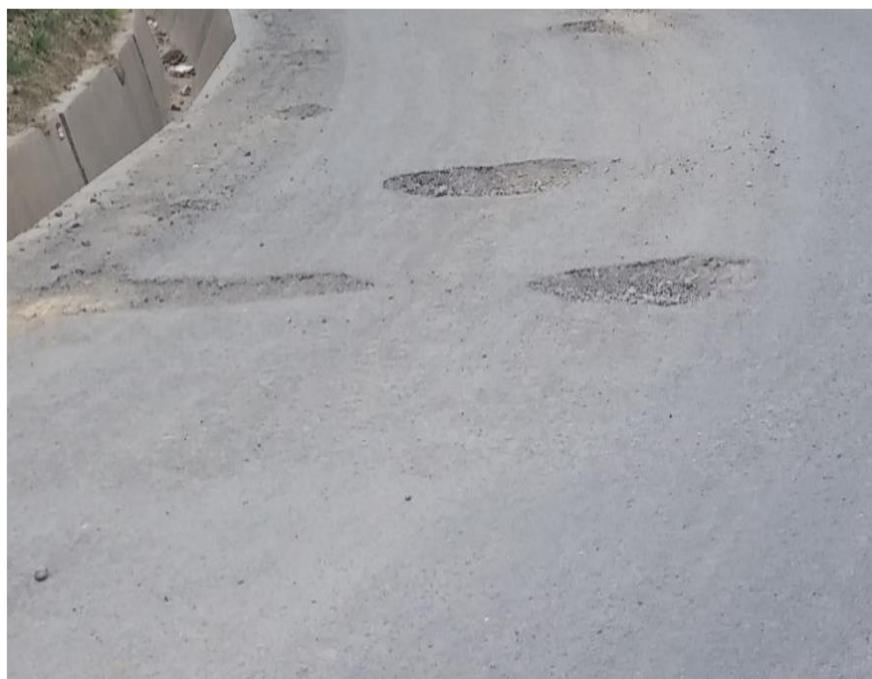
UNIDAD DE MUESTRA UM – 45.

Figura 92: Unidad De Muestra - 45. Baches De Severidad Alta.

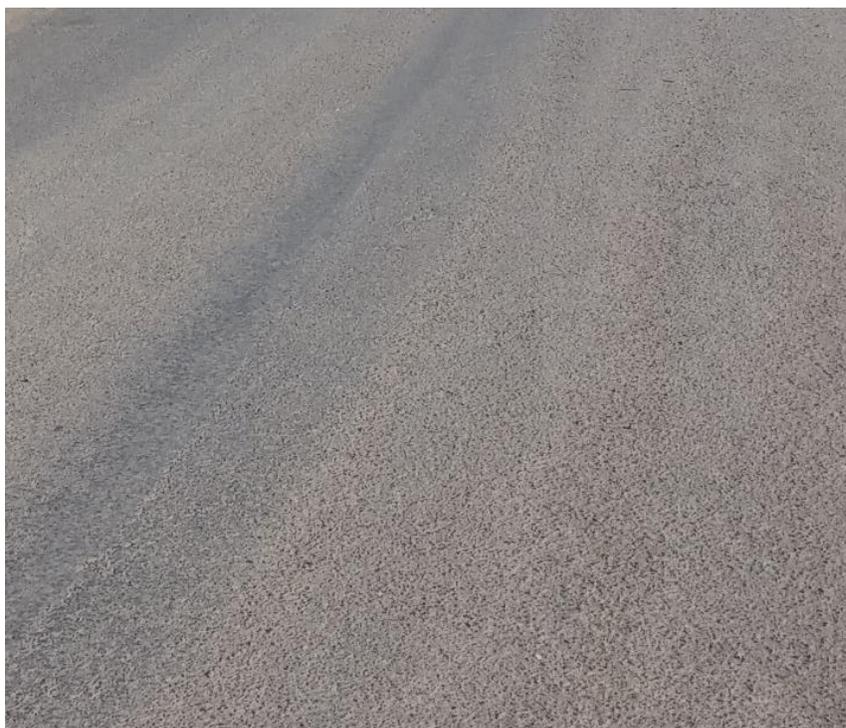
UNIDAD DE MUESTRA UM – 47.

Figura 94: Unidad De Muestra - 47. Exudación Y Peladura De Severidad Baja.

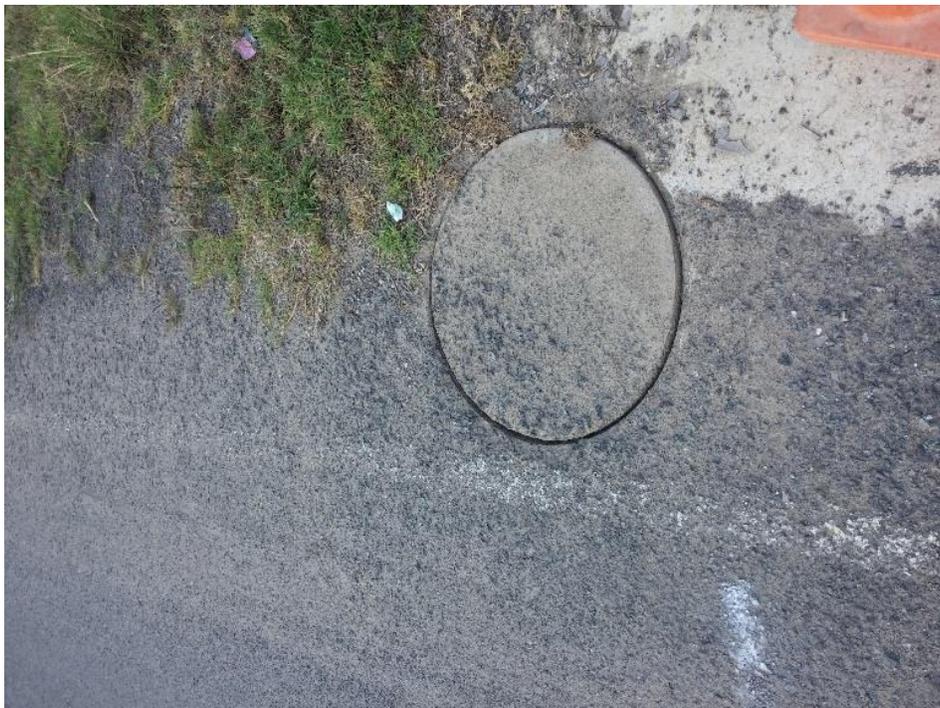
UNIDAD DE MUESTRA UM – 49.

Figura 96: Unidad De Muestra - 49. Parches De Severidad Media.

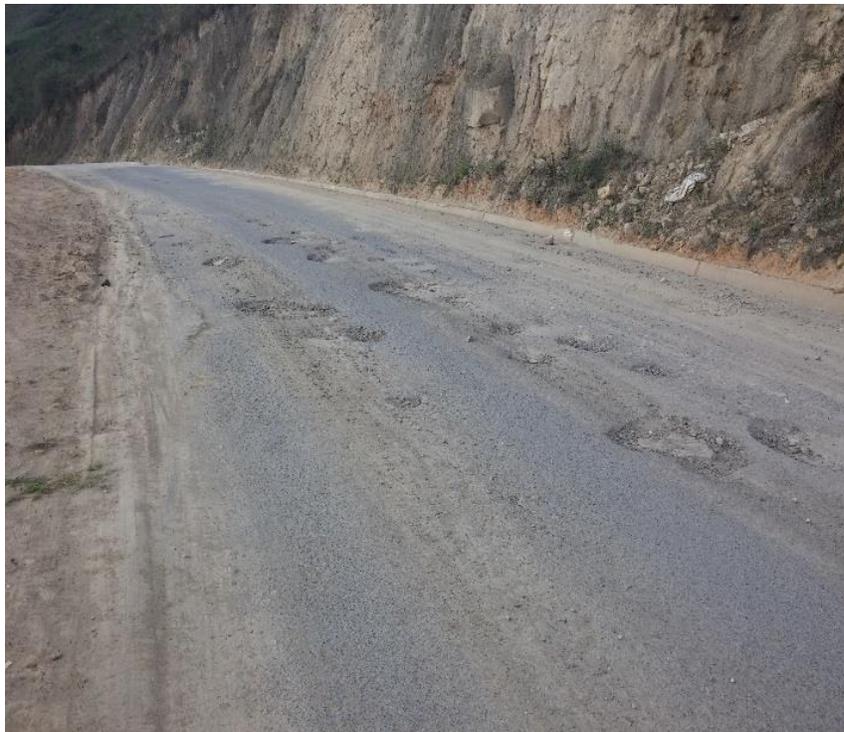
UNIDAD DE MUESTRA UM – 51.

Figura 98: Unidad De Muestra - 51. Estado De Pavimento Malo.

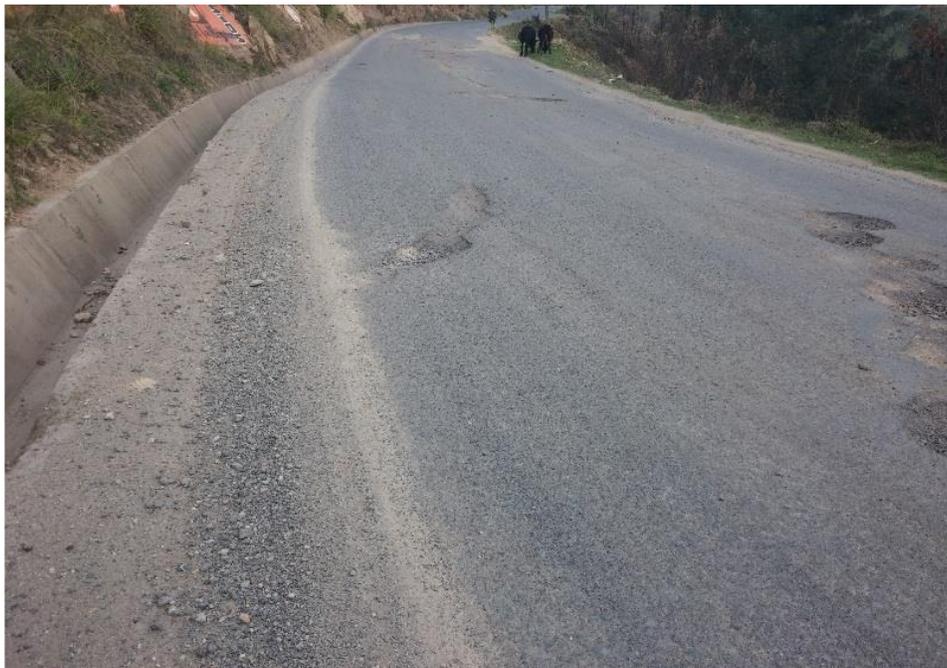
UNIDAD DE MUESTRA UM – 53.

Figura 100: Unidad De Muestra - 53. Estado De Pavimento Muy Malo.

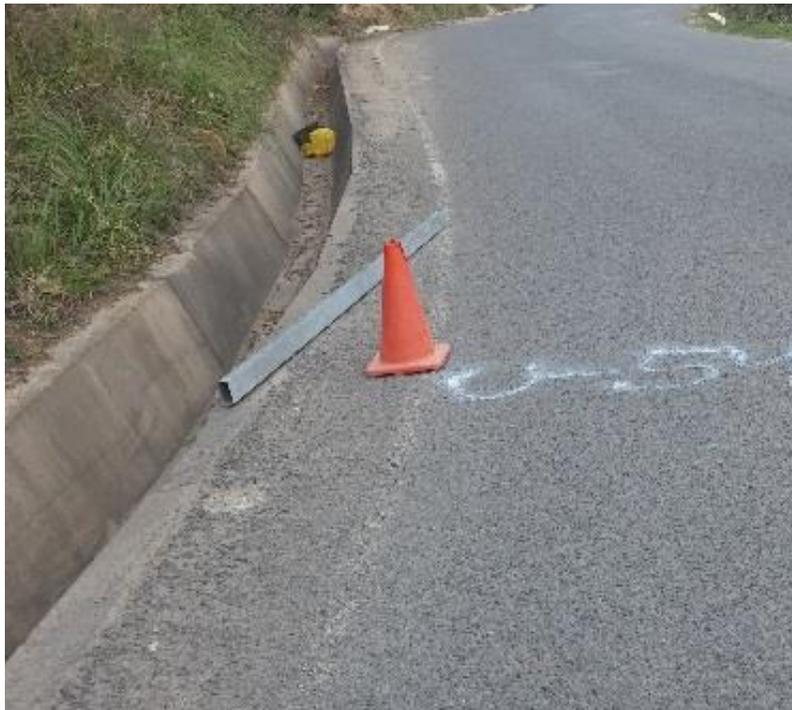
UNIDAD DE MUESTRA UM – 54.

Figura 101: Unidad De Muestra - 54. Estado De Pavimento De Severidad Baja.

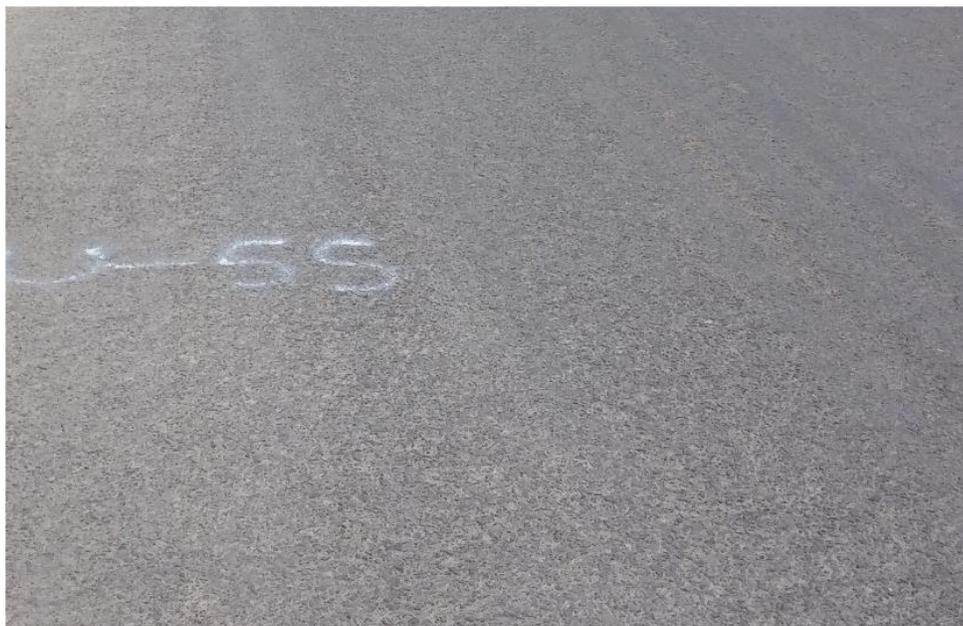
UNIDAD DE MUESTRA UM – 55.

Figura 102: Unidad De Muestra - 55. Peladura De Severidad Baja.

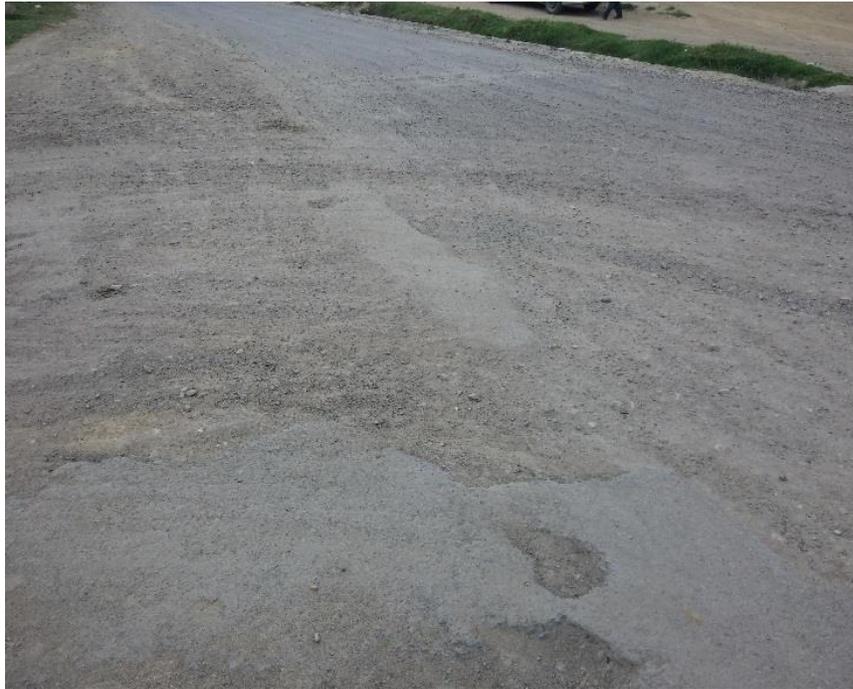
UNIDAD DE MUESTRA UM – 56.

Figura 103: Unidad De Muestra - 56. Estado De Pavimento Muy Malo.
