**ANÁLISIS DEL ESTADO DE CONSERVACIÓN DEL PAVIMENTO FLEXIBLE DE
LA AV. CÉSAR VALLEJO – TRUJILLO, ENTRE LAS CUADRAS 04 AL 15,
MEDIANTE EL MÉTODO DEL ÍNDICE DE CONDICIÓN DEL PAVIMENTO.**

**PROYECTO DE TESIS PARA OPTAR EL TÍTULO PROFESIONAL DE
INGENIERO CIVIL**

TRUJILLO - PERÚ

2019

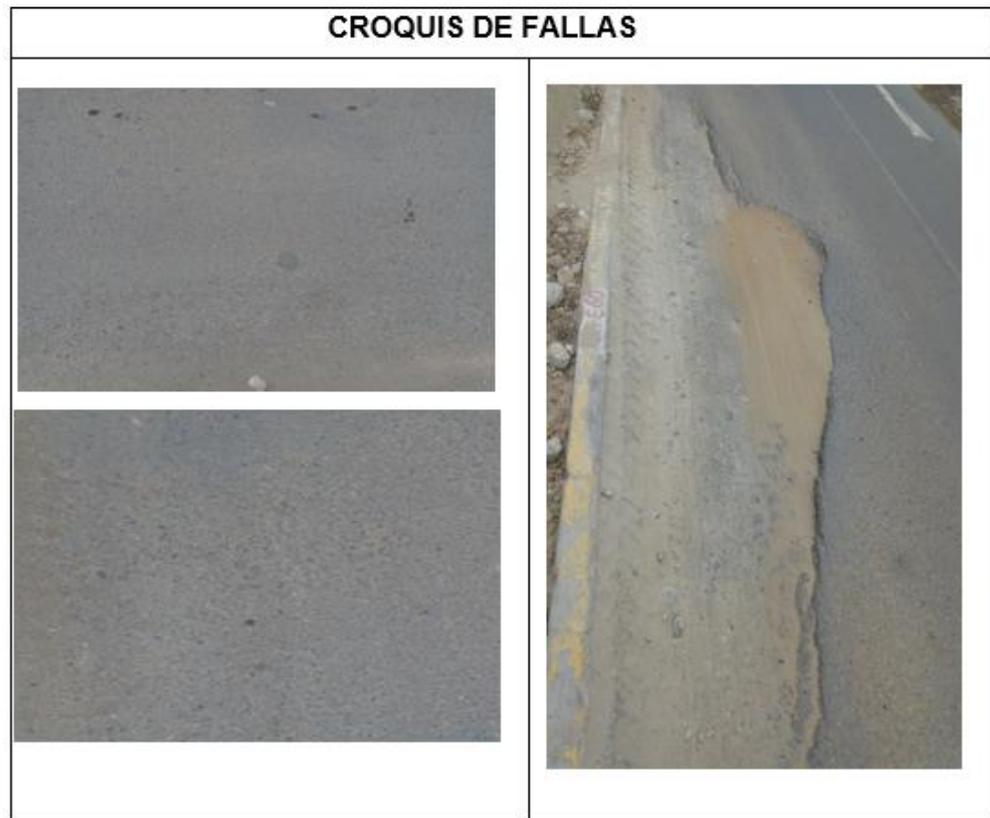
Figura 09 – Croquis de la sección UM-I01

Lo primero a realizar es la elaboración de un croquis ubicando las distintas fallas encontradas e identificadas en toda la sección de muestreo.

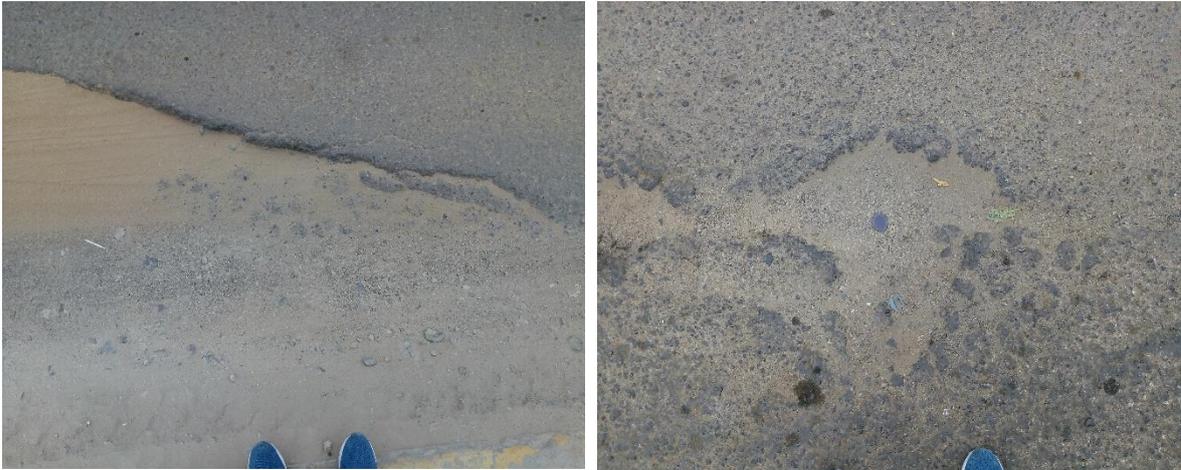
Figura 10 – Localización de la falla / Orto foto

Finalmente se concluye que es una falla de agrietamiento longitudinal que corresponde al orden N°10 de clasificación de fallas en Pavimento flexible según (Varela, 2006) y cuya severidad es alta.

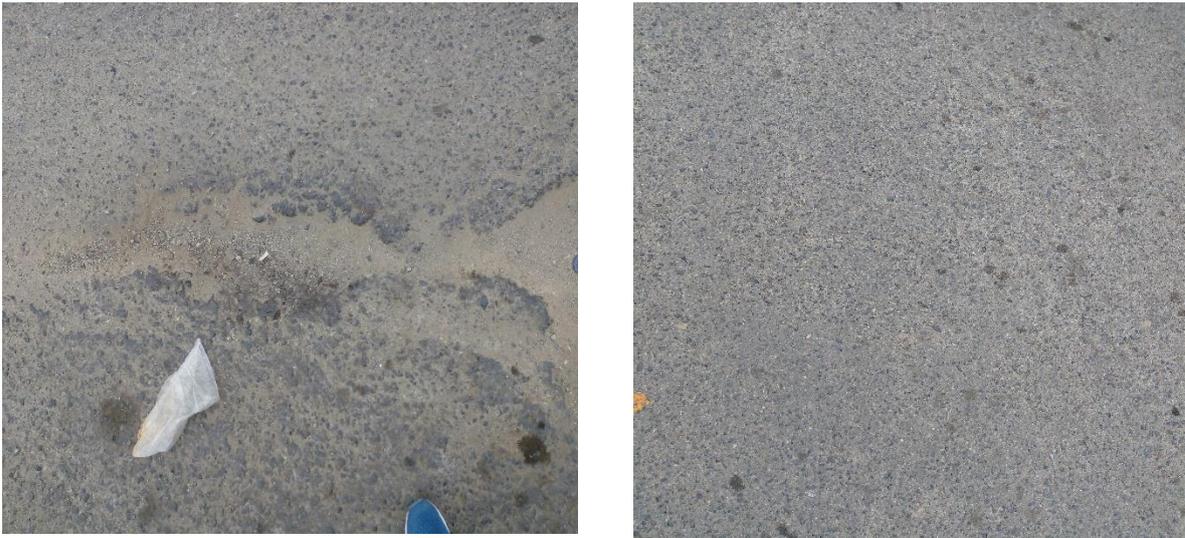
Figura 11 – Localización de la falla / Orto foto.
Fuente: Elaboración Propia.

En la imagen 11, se muestra la ubicación de las fallas que se encontraron en la muestra UM-I01, esta falla es clasificada como Meteorización/Desprendimiento de agregados según el Manual de PCI, el nivel de severidad de la falla es medio, ya que según podemos apreciar en la foto se perdió ligante y parte de agregados.

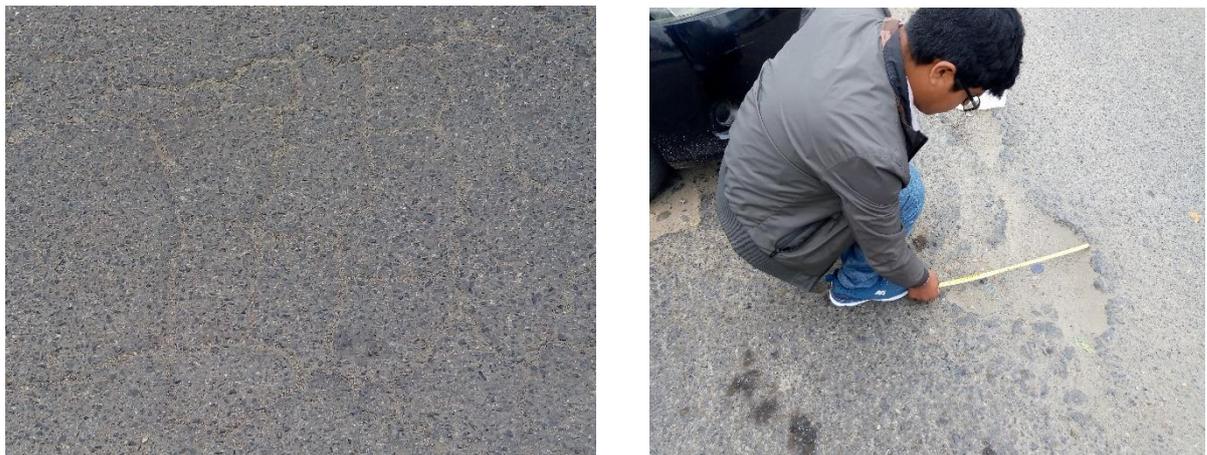
Figura 12 – Localización de la falla / Orto foto
Fuente: Elaboración Propia.

En la imagen 12, se aprecia el detalle y la localización de la falla que presenta en la sección UM-I01, esta falla es clasificada como Desprendimiento

de agregados según el Manual de PCI, lo cual corresponde al orden N° 19 del Manual y cuya severidad es media.

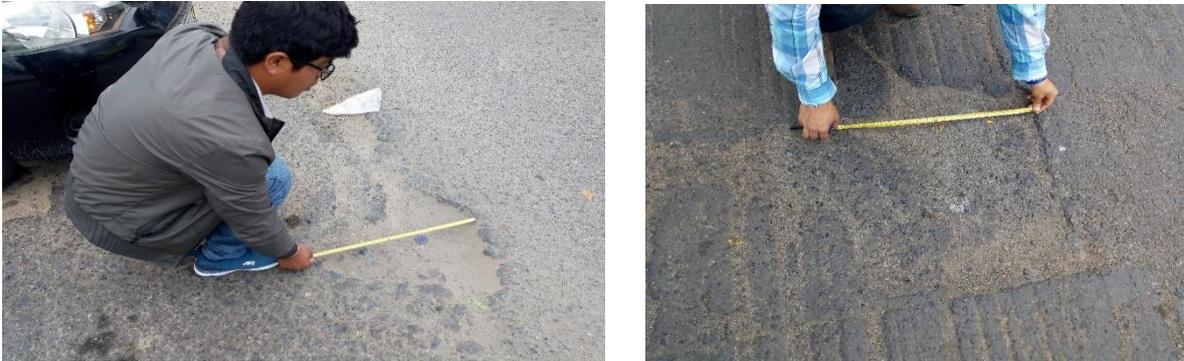
Figura 13 – Toma de medidas

Se empleó una wincha para la toma de medidas, en este caso, la falla en la imagen posee una longitud de 0.32 m.

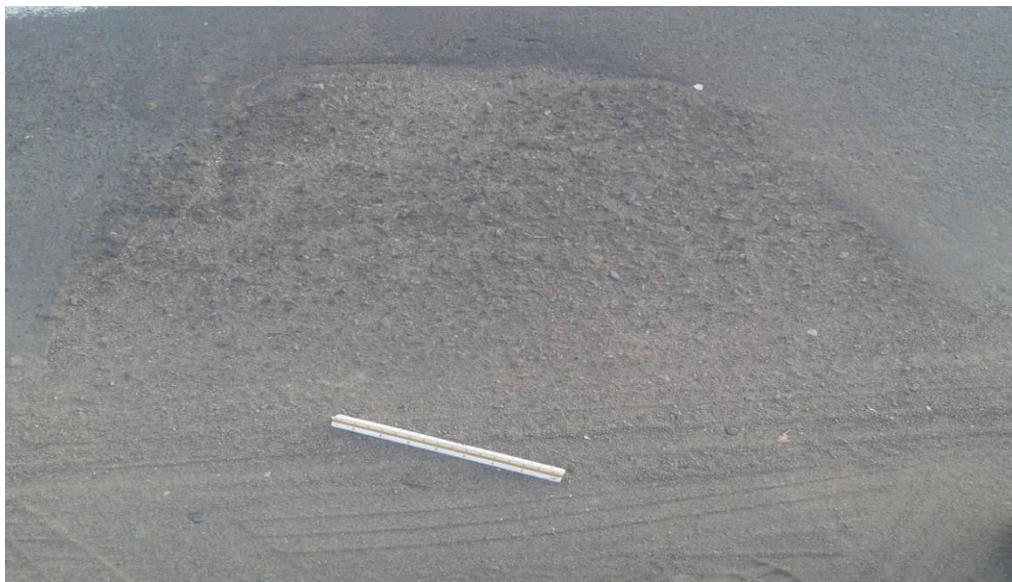
Figura 14 – Falla por meteorización UM – I04

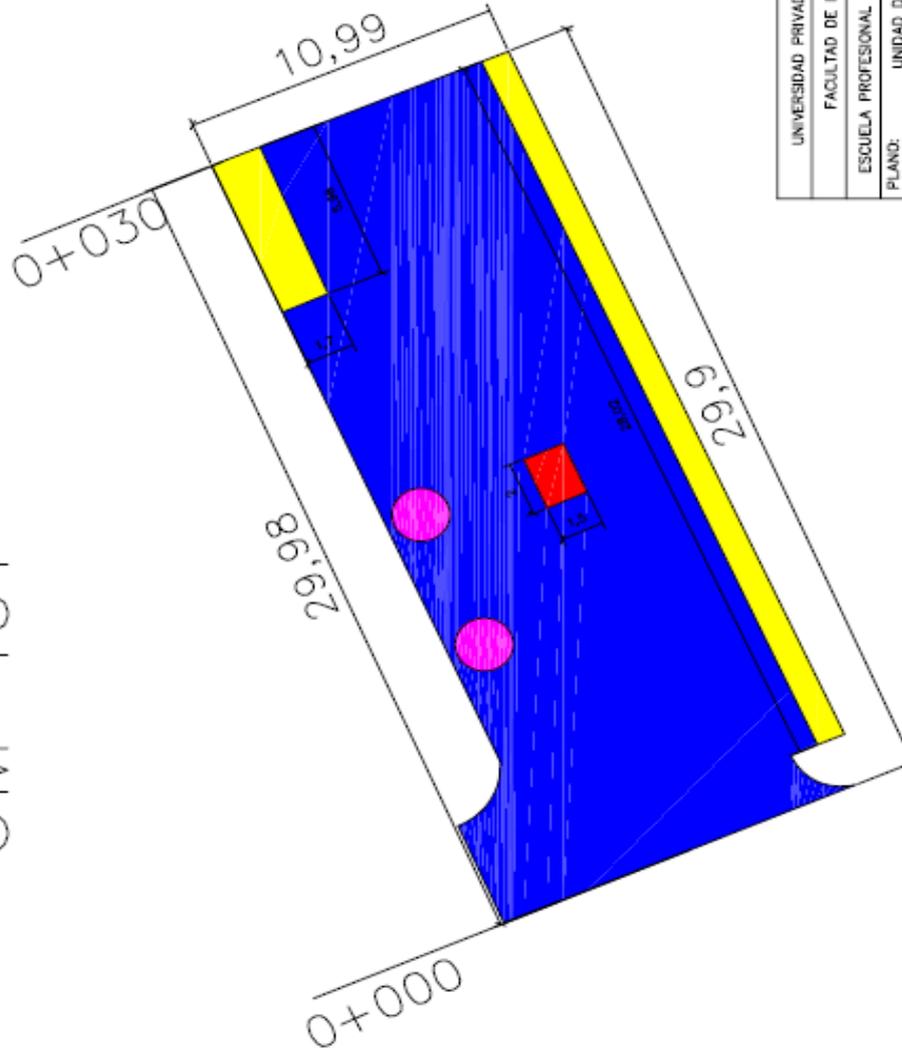
UM-101

CUADRO DE ÁREAS	
ÁREA TOTAL	338.580 m ²
DESPRENDIMIENTO DE AGREGADOS	10.437 m ²
DESPRENDIMIENTO DE AGREGADOS	28.048 m ²
PIEL DE COCODRILO	2.967 m ²
HUECOS	2.00
PCI SECCIÓN	50

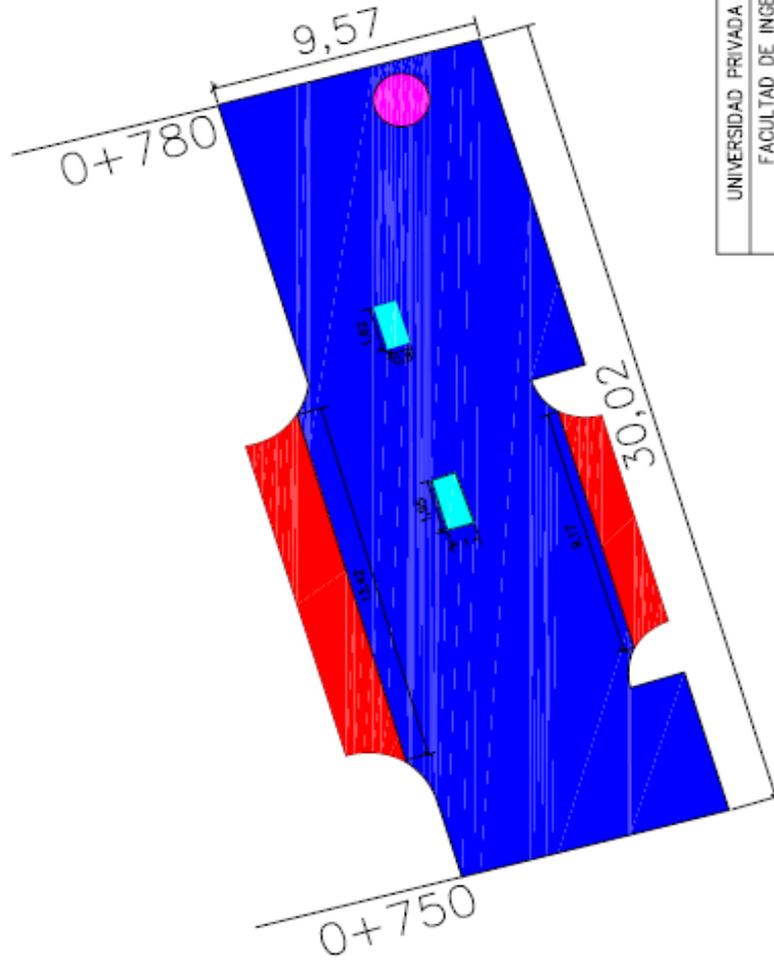
UM-126

AREA TOTAL	317.134 M2
PIEL DE COCODRILO	24.967 M2
PIEL DE COCODRILO	11.902 M2
HUECOS	1.00
AGRIETAMIENTO EN BLOQUE	1.866 M2
AGRIETAMIENTO EN BLOQUE	1.288 M2
PCI SECCIÓN	48

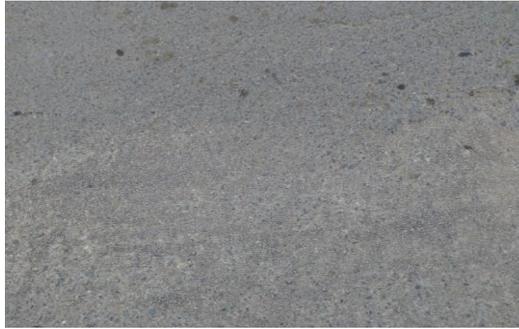
Piel de Cocodrilo

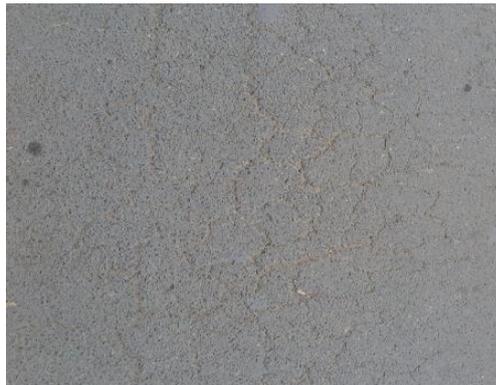
Agrietamiento en bloque

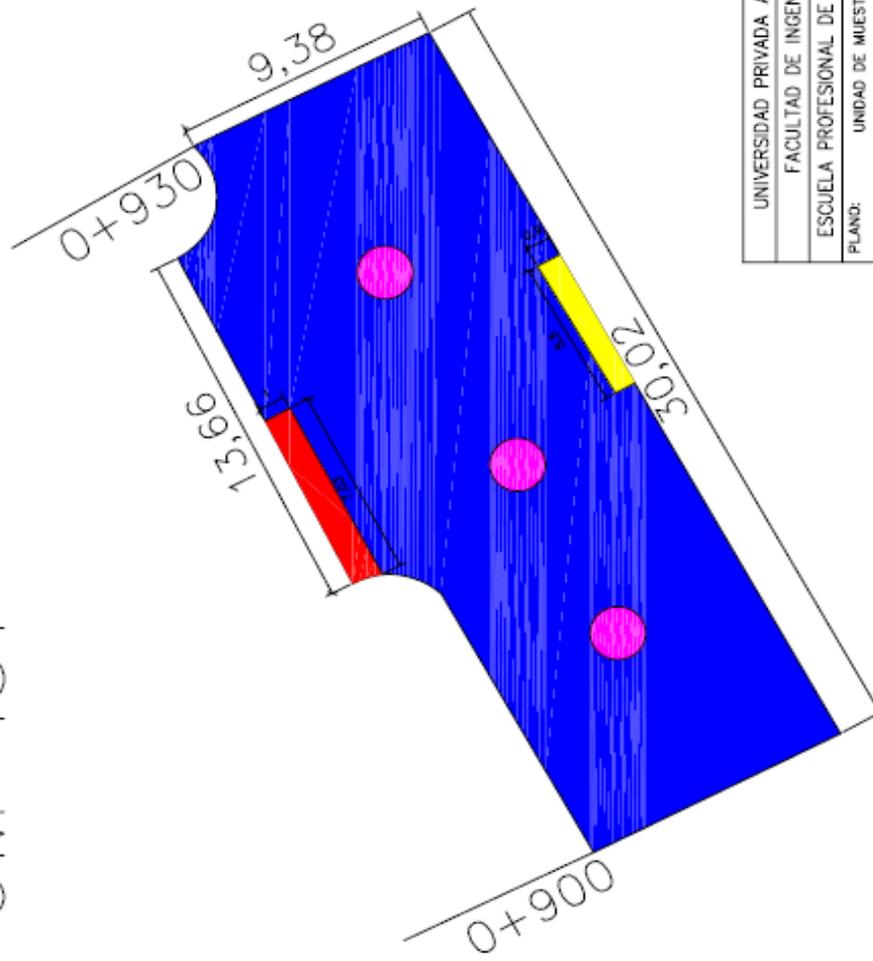
UM-131

CUADRO DE AREAS	
AREA TOTAL	327.441 M2
HUECOS	3.00
DESPRENDIMIENTO DE AGREGADOS	4.677 M2
PIEL DE COCODRILO	7.232 M2
PCI SECCIÓN	45

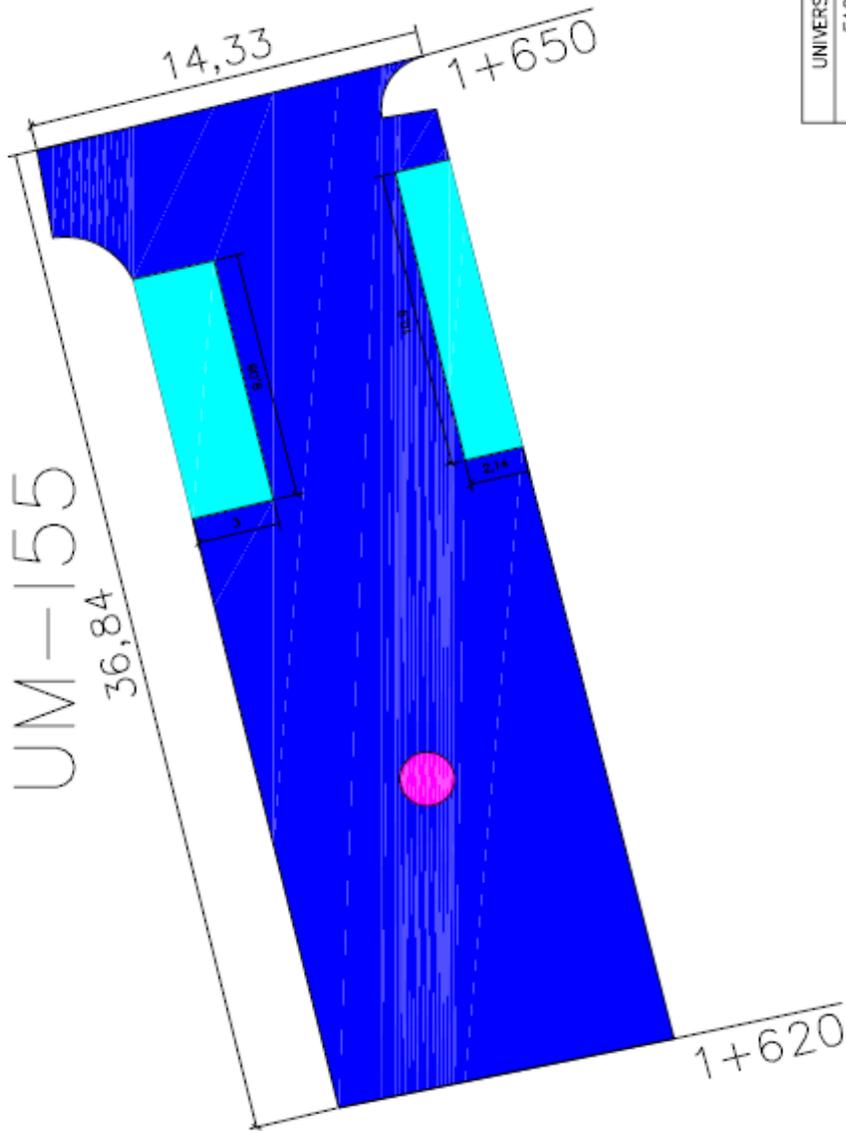
CUADRO DE AREAS	
AREA TOTAL	458.980 M2
HUECOS	1.00
AGRIETAMIENTO EN BLOQUE	27.255 M2
AGRIETAMIENTO EN BLOQUE	22.594 M2
PCI SECCIÓN	65

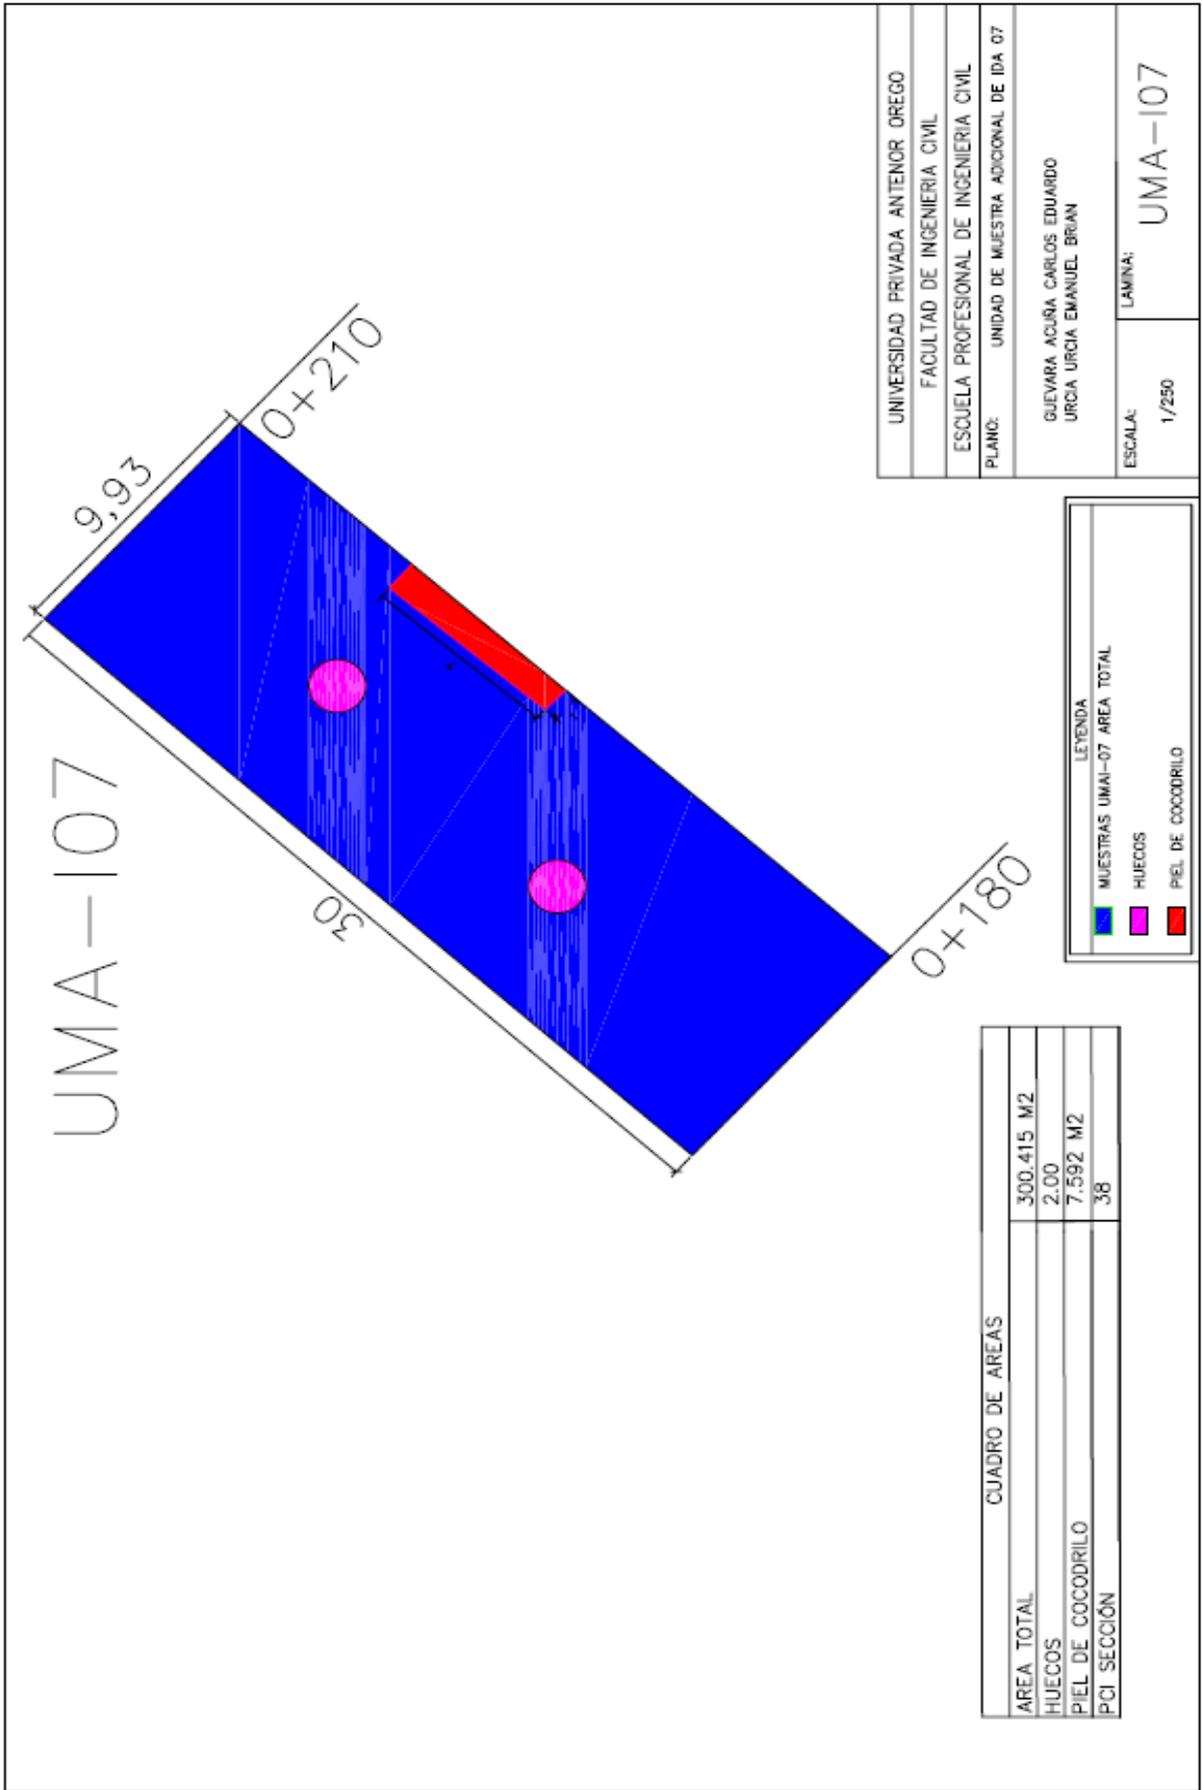
CUADRO DE AREAS	
AREA TOTAL	300.415 M2
HUECOS	2.00
PIEL DE COCODRILLO	7.592 M2
PCI SECCION	38

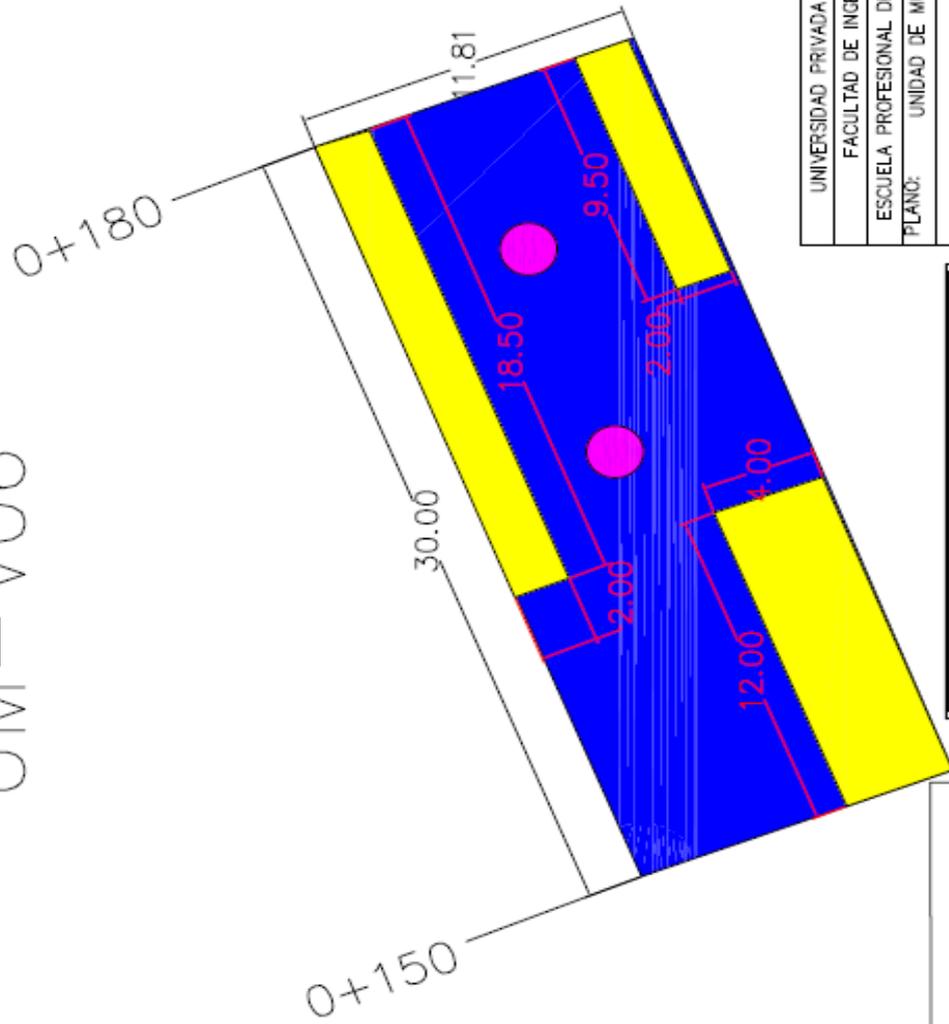
UM-V06

AREA TOTAL	349.941 M2
DESPRENDIMIENTO DE AGREGADOS	37.000 M2
DESPRENDIMIENTO DE AGREGADOS	48.000 M2
DESPRENDIMIENTO DE AGREGADOS	19.000M2
HUECOS	2
PCI SECCIÓN	68

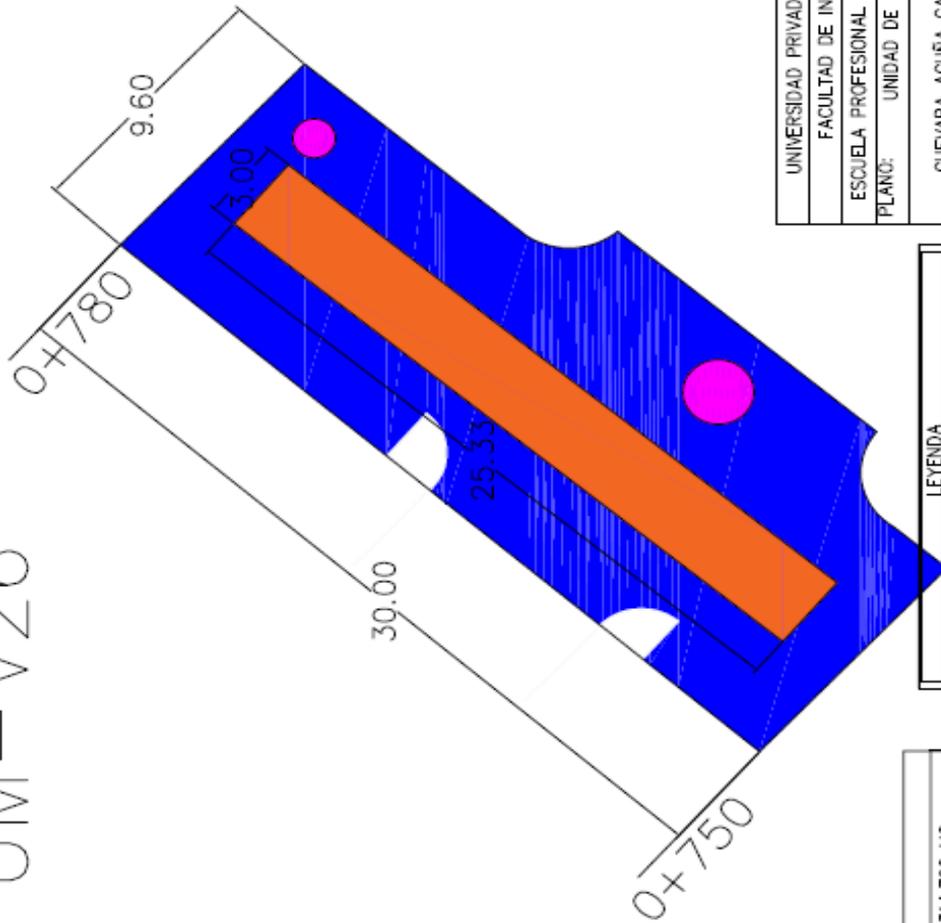
UM-V26

AREA TOTAL	314.796 M2
DESPRENDIMIENTO DE AGREGADOS	00.000 M2
DESPRENDIMIENTO DE AGREGADOS	00.000 M2
PARCHEO	75.99 M2
HUECOS	2.00
PCI SECCION	56

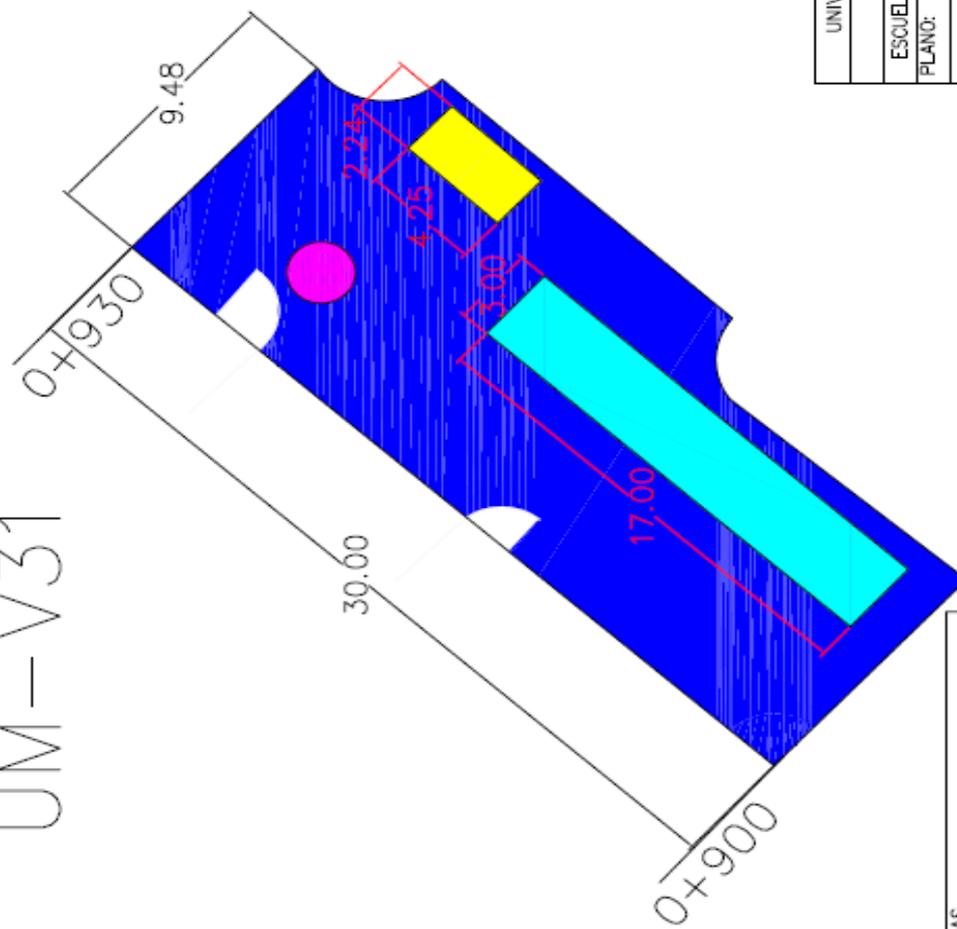
UM-V31

CUADRO DE AREAS	
AREA TOTAL	317.131 M2
DESPRENDIMIENTO DE AGREGADOS	9.527 M2
AGRIETAMIENTO	51.00 M2
PIEL DE COCODRILLO	00.00 M2
HUECOS	1.000
PCI SECCION	74.10

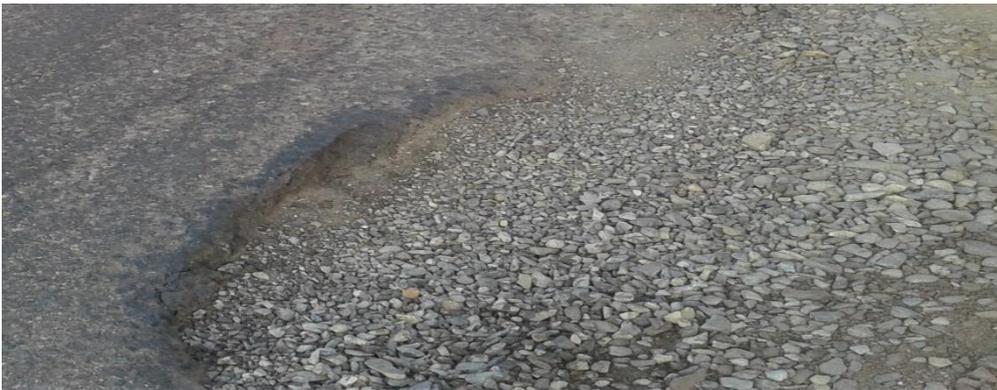
Desprendimiento de agregados

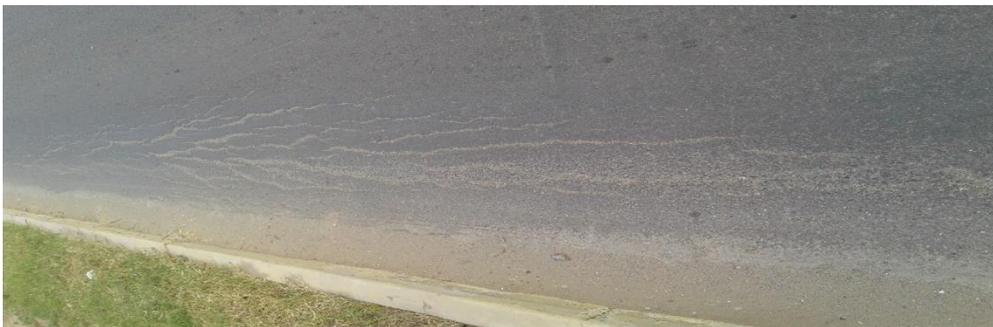
Agrietamiento

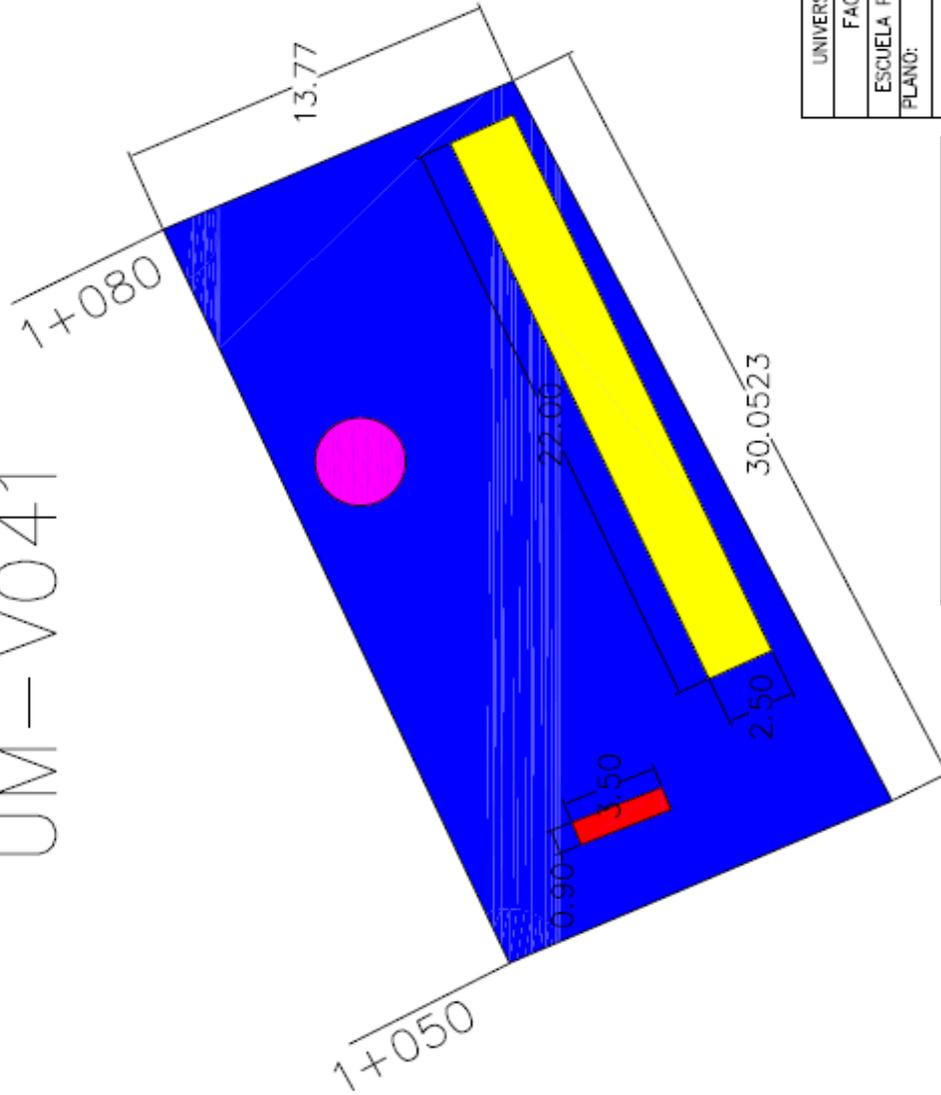
UM-V041

CUADRO DE AREAS	
AREA TOTAL	338.580 M2
DESPRENDIMIENTO DE AGREGADOS	55.00 M2
PIEL DE COCODRILO	3.150 M2
HUECOS	1.00
PCI SECCION	36

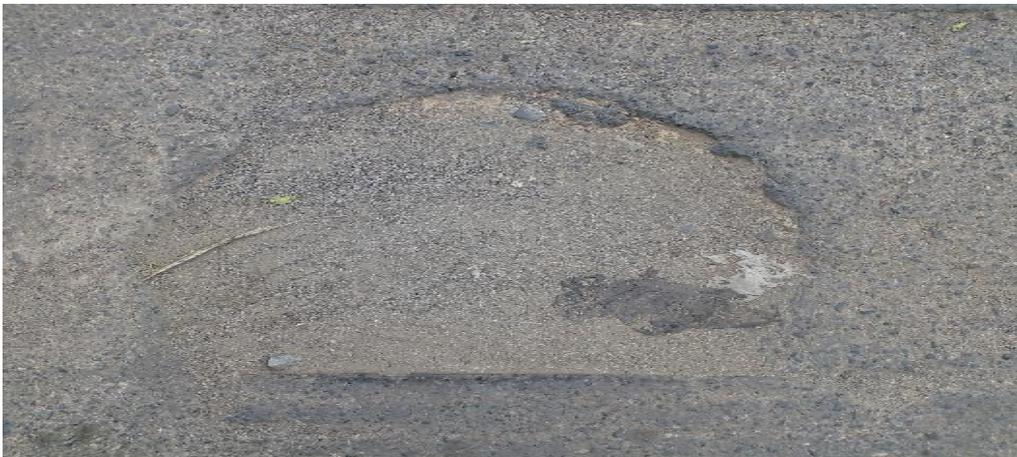
Desprendimiento de agregados

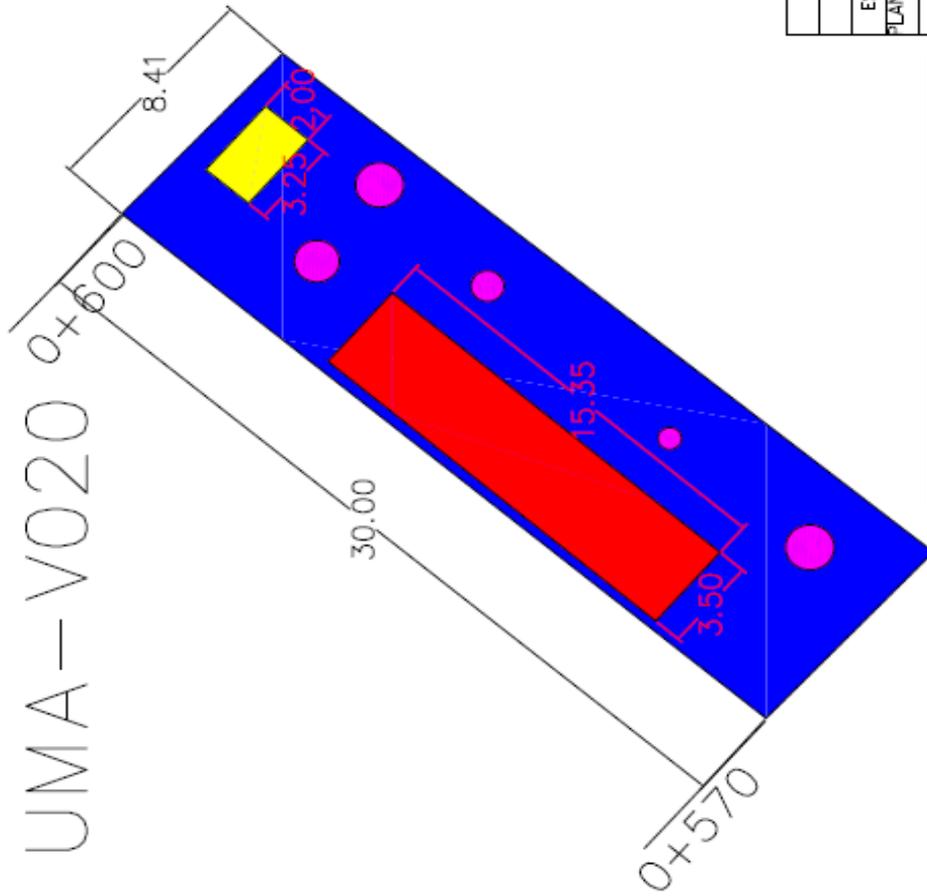
UMA-V020

CUADRO DE AREAS	
AREA TOTAL	257.270 M2
DESPRENDIMIENTO DE ACREGADOS	6.50 M2
PIEL DE COCODRILLO	53.725 M2
HUECOS	5.00
PCI SECCION	32

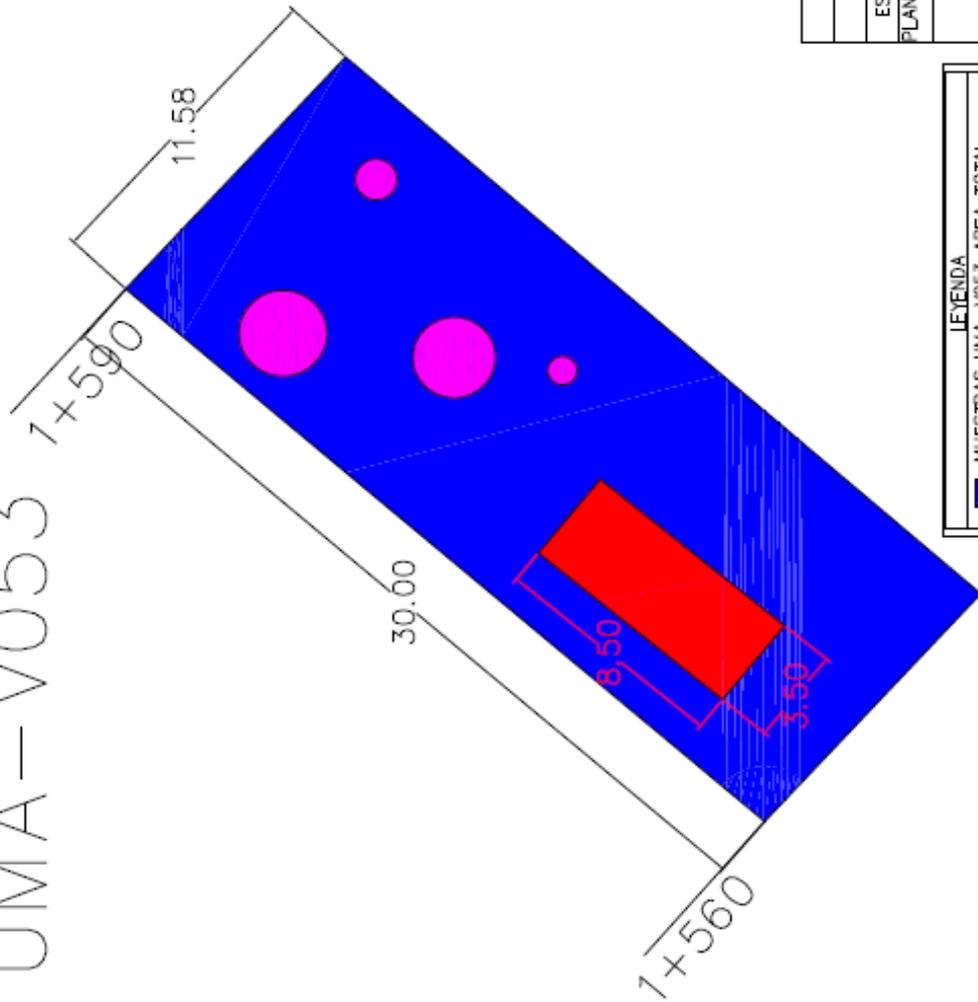
UMA-V053

CUADRO DE AREAS	
AREA TOTAL	344.153 M2
PIEL DE COCODRILLO	29.750 M2
HUECOS	4.00
PCI SECCION	43.50
