UNIVERSIDAD PRIVADA ANTENOR ORREGO
FACULTAD DE INGENIERÍA
ESCUELA PROFESIONAL DE INGENIERÍA CIVIL

**EVALUACIÓN Y ANÁLISIS DEL ESTADO DE CONSERVACIÓN DEL
PAVIMENTO FLEXIBLE DE LA AVENIDA MIRAFLORES TRAMO AVENIDA
AMÉRICA NORTE Y AVENIDA 26 DE MARZO DE LA CIUDAD DE TRUJILLO
UTILIZANDO LA METODOLOGÍA PCI Y VIZIR**

**TESIS PARA OPTAR POR EL TÍTULO
PROFESIONAL DE INGENIERO CIVIL
LÍNEA DE INVESTIGACIÓN: TRANSPORTES**

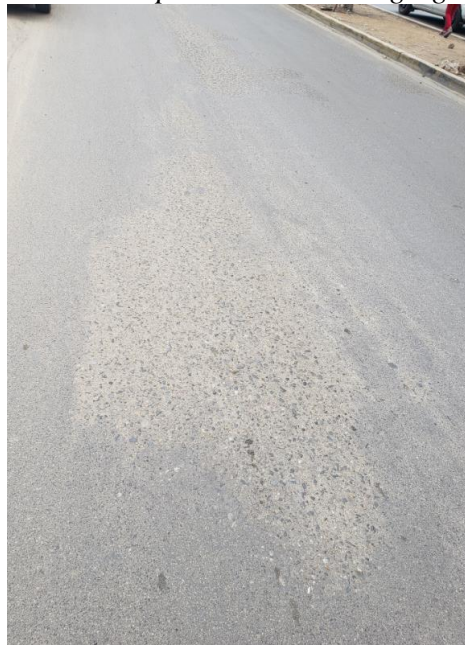
Ilustración 12 - Desprendimiento de agregados (PA)

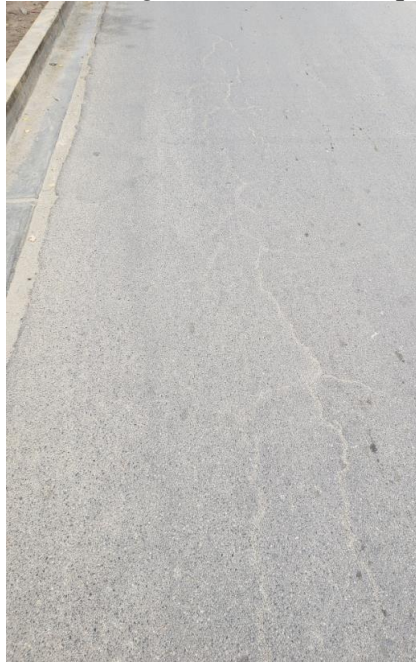
Ilustración 13- Agrietamiento en bloque (AB)

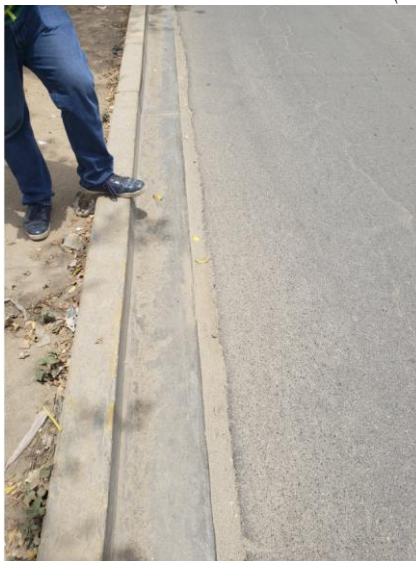
Ilustración 14 - Grieta de borde (GB)

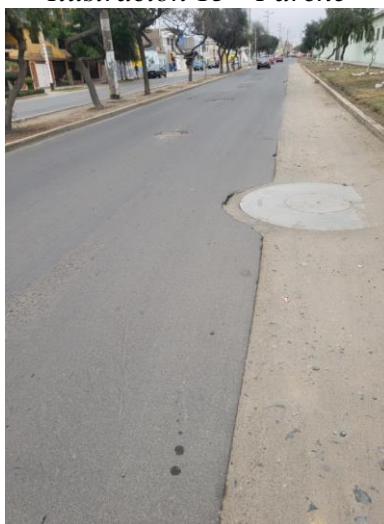
Ilustración 15 - Parche

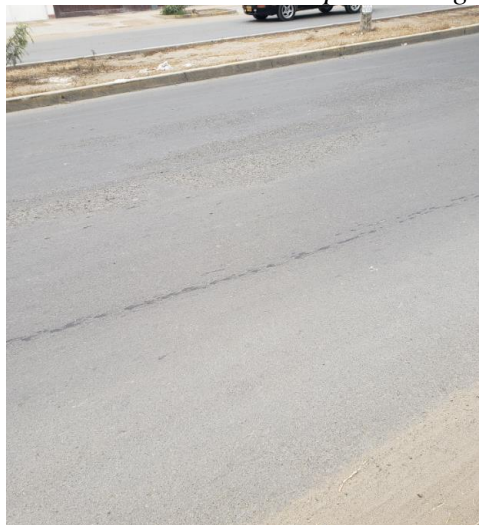
Ilustración 27 - Perdida de película ligante

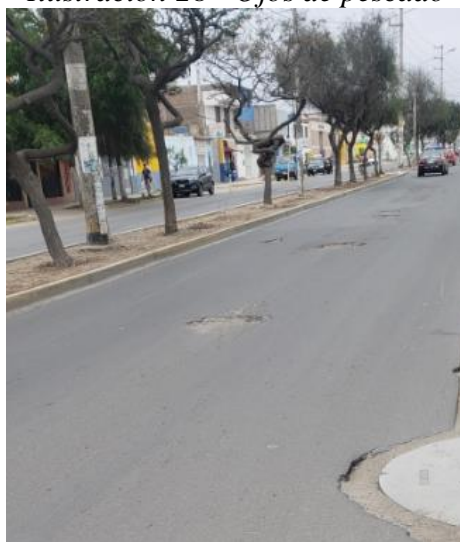
Ilustración 28 - Ojos de pescado

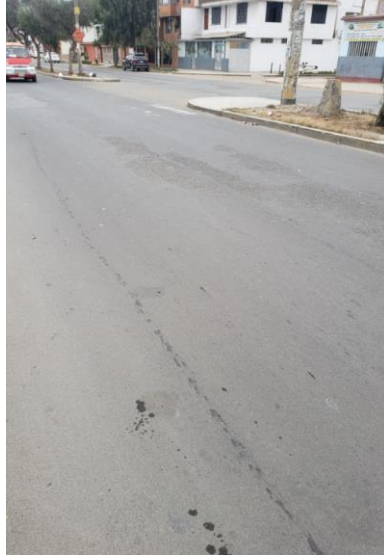
Ilustración 29 - Perdida de agregados

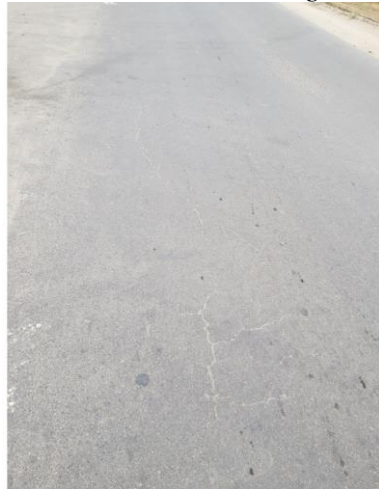
Ilustración 30 - Fisura longitudinal

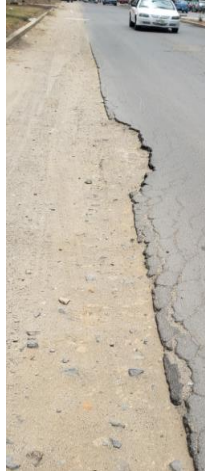
Ilustración 31 - Fisura de borde
