**ESTADO SUPERFICIAL DEL PAVIMENTO FLEXIBLE MEDIANTE LA APLICACIÓN DEL
MÉTODO PCI EN LA AVENIDA METROPOLITANA II, TRAMO ENTRE AV MANSICHE
Y AV MICAELA BASTIDAS, LA LIBERTAD 2020”**

TESIS PARA OPTAR EL TÍTULO PROFESIONAL DE INGENIERO CIVIL

TÍTULO: “ESTADO SUPERFICIAL DEL PAVIMENTO FLEXIBLE MEDIANTE LA APLICACIÓN DEL MÉTODO PAVEX CONDITION INDEX (PCI) EN LA AVENIDA METROPOLITANA II, TRAMO ENTRE AV MANSICHE Y AV MICAELA BASTIDAS, LA LIBERTAD 2020”

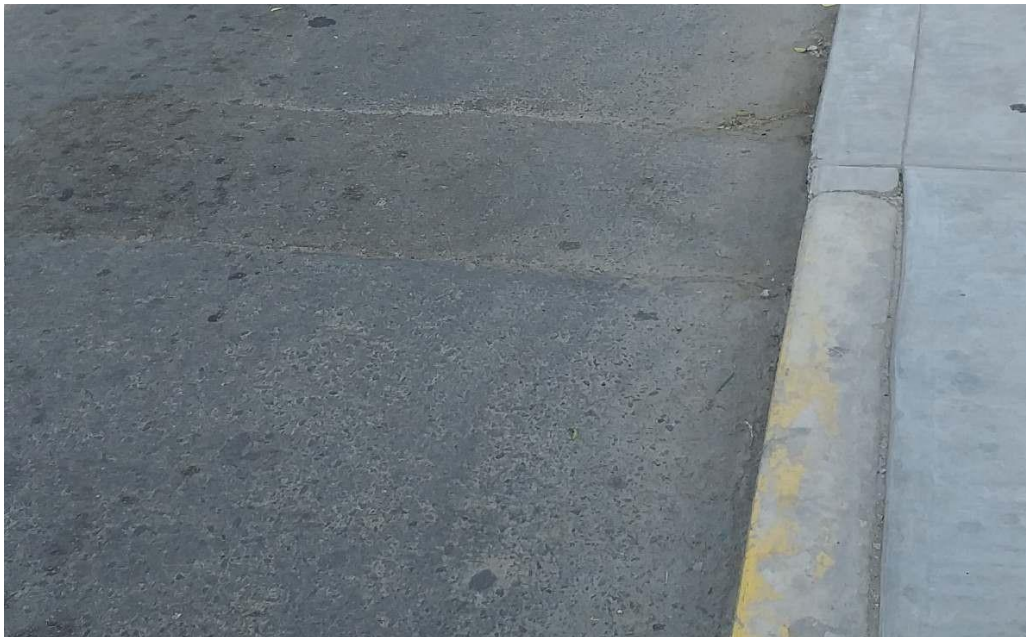
Imagen n° 1. Falla localizada: Parcheo

En la imagen superior, hemos observado la localización de un parche en la carpeta asfáltica, esto es considerado dentro de las fallas del pavimento flexible según la metodología PCI

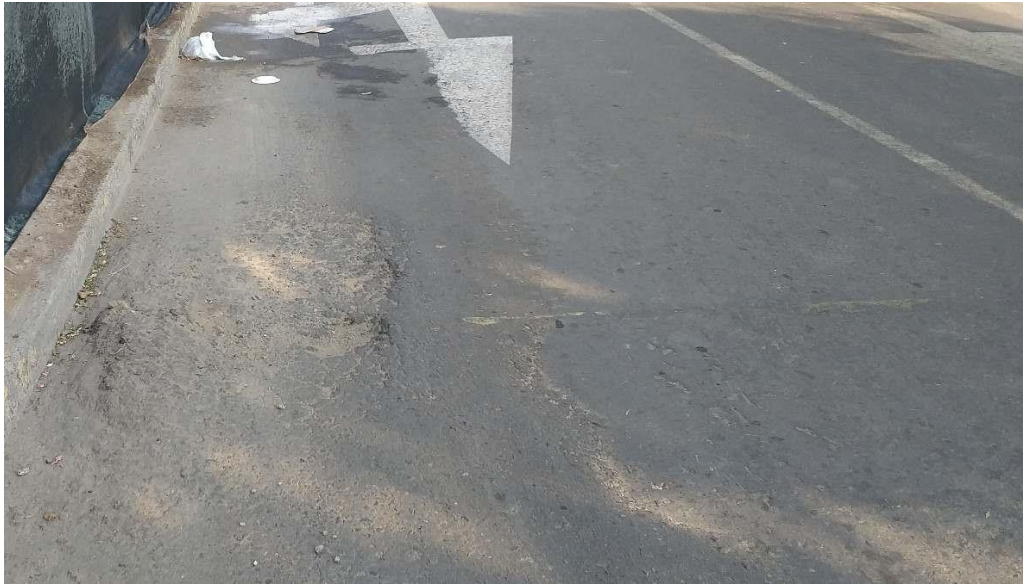
Imagen n° 2. Falla por ahuellamiento y ahuellamiento

En el mismo tramo en estudio, también hemos localizado fallas por hundimiento de la carpeta probablemente debido a que su base ha cedido tras ser expuesta a la humedad, y el ahuellamiento que ha tenido lugar como consecuencia del tránsito vehicular.

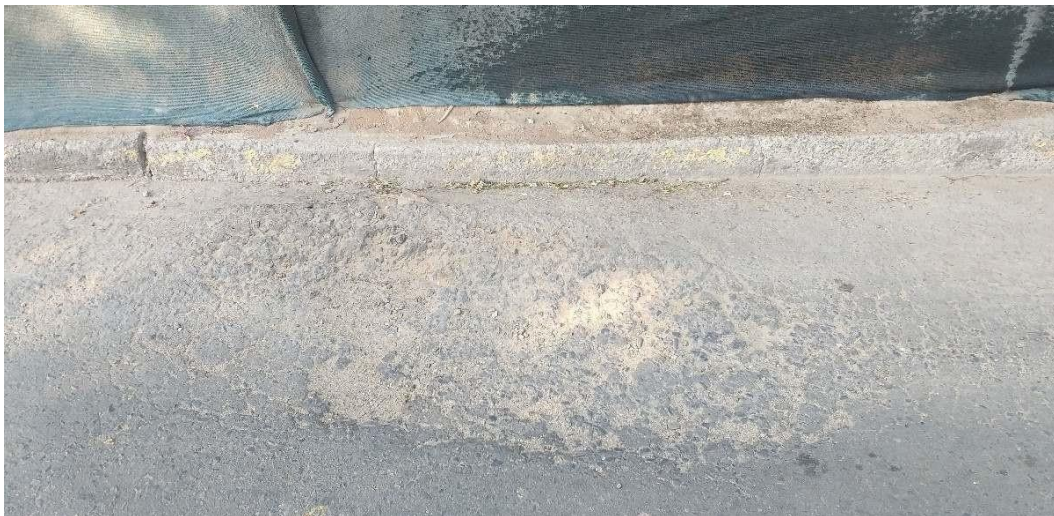
Imagen n° 3. Falla por desprendimiento y pulimiento de agregados

También hemos detectado desprendimiento de los agregados que conforman la carpeta asfáltica y a su vez pulimiento de los que todavía forman parte de ella.

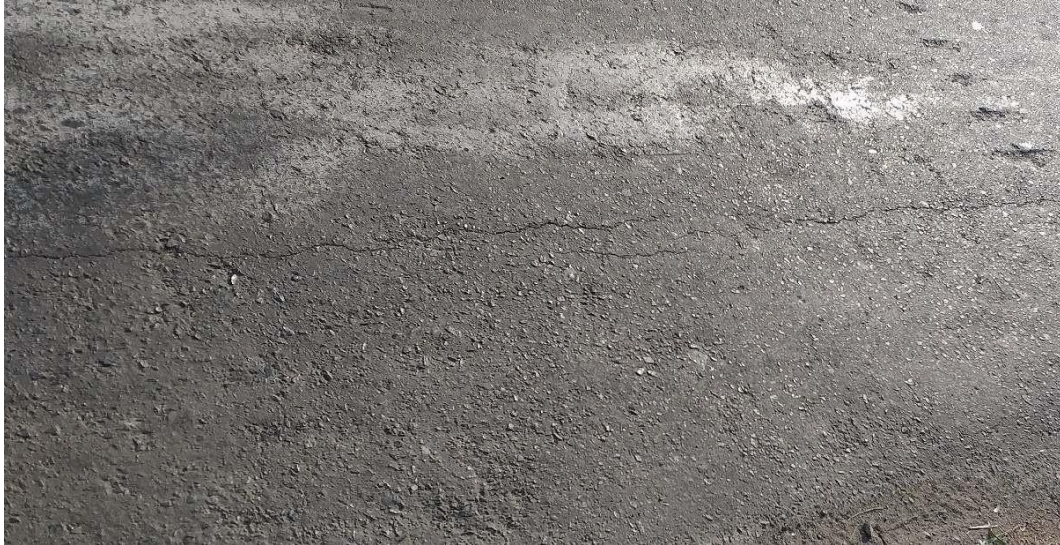
Imagen n° 4. Falla por agrietamiento longitudinal

Por otro lado, se hacen denotar diferentes tipos de agrietamiento, entre los que han predominado longitudinales, tal como se puede apreciar en la imagen adjunta.

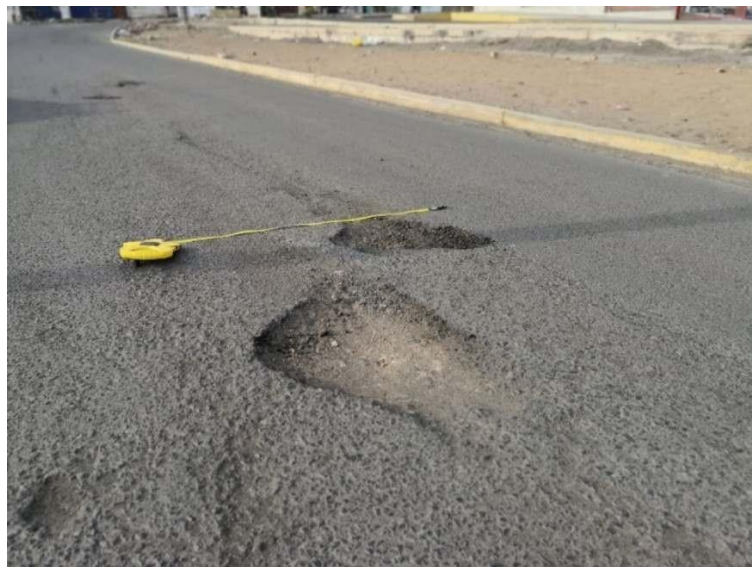
Imagen n° 5. – Huecos en la calzada – AV. Metropolitana II
Fuente: Autoría propia

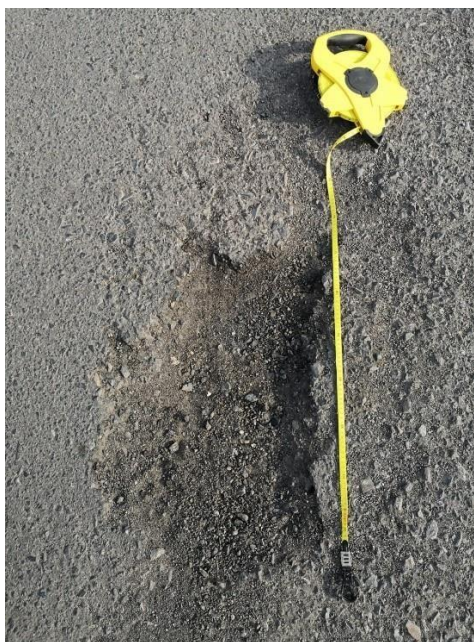
Imagen n° 6 – Falla localizada en: MUESTRA – MU_IDA04
Fente: Autoría Propia

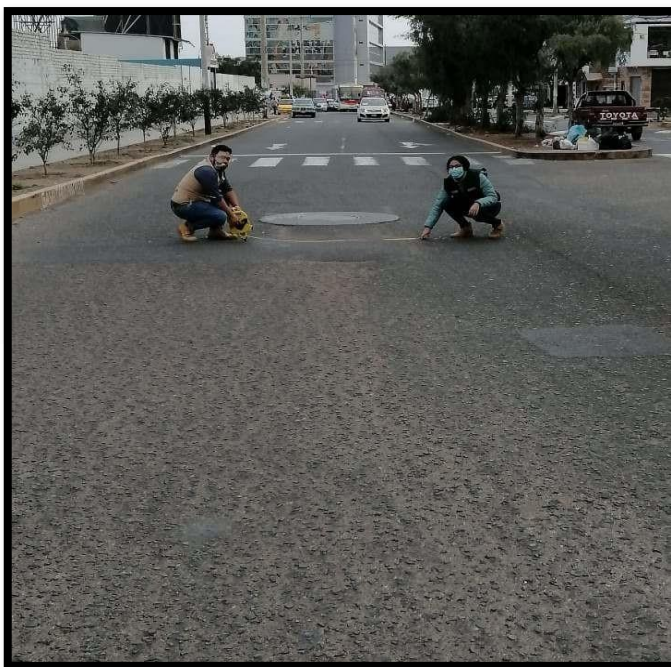
Foto n°1: De IDA de la Av. Mansiche hasta la Av. Micaela Bastidas – Falla n°13 (Huecos)

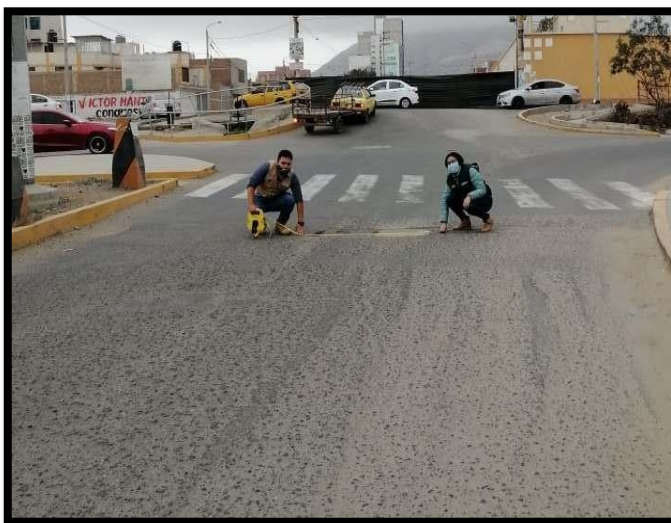
Foto n°2: De IDA de la Av. Mansiche hasta la Av. Micaela Bastidas – Falla n°13 (Huecos),

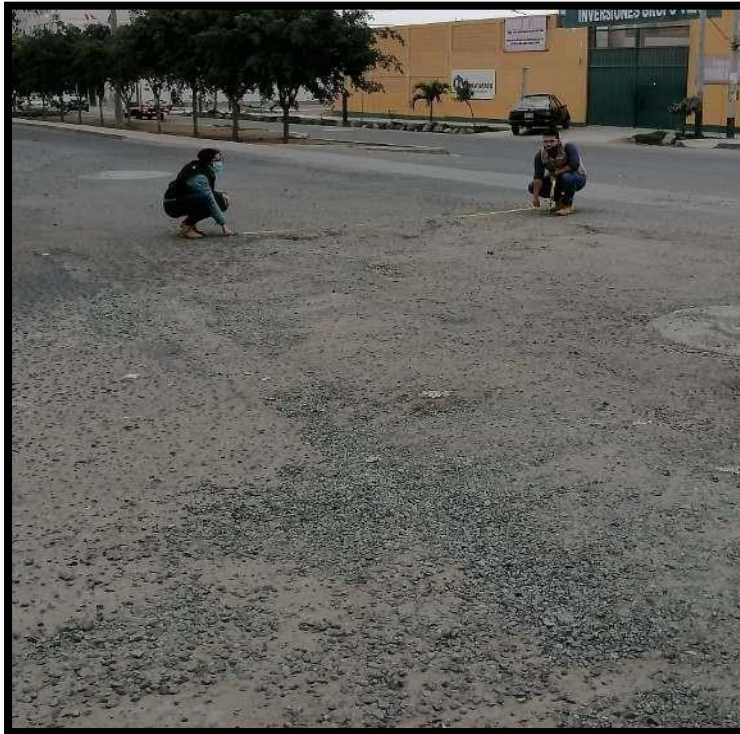
Foto n°3: De IDA de la Av. Mansiche hasta la Av. Micaela Bastidas –Falla n°19 (Desprendimiento de Agregado)

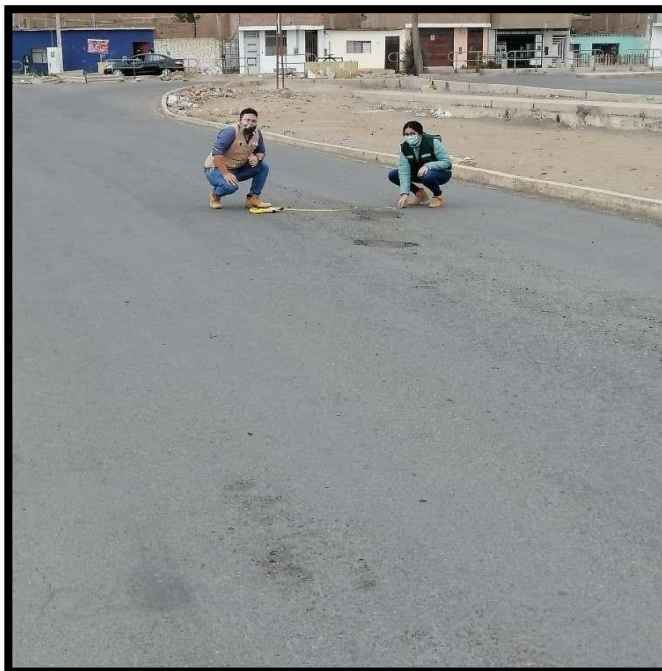
Foto n°4: De Vuelta de la Av. Micaela Bastida hasta la Av. Mansiche– Falla n°13 (Huecos), Falla n°19 (Desprendimiento de Agregado)

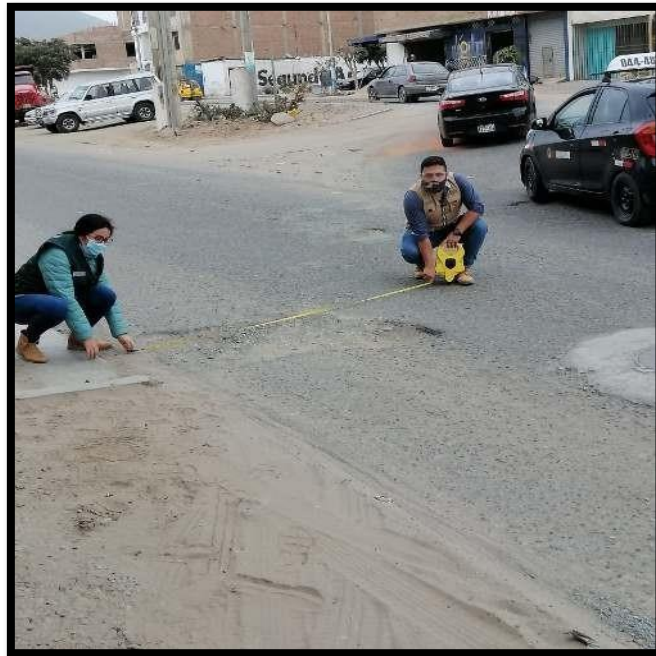
Foto n°5: De Vueltas de la Av. Micaela Bastidas hasta la Av. Mansiche – Falla n°13 (Huecos), Falla n°19 (Desprendimiento de Agregado).

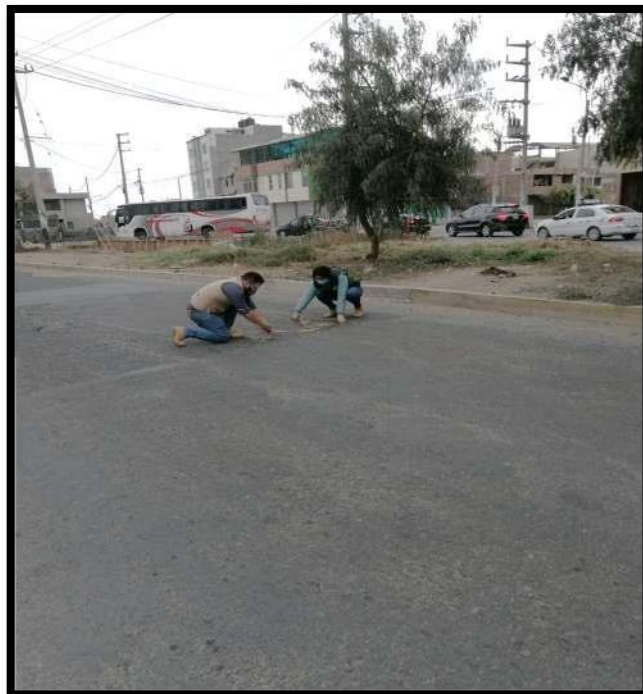
Foto n°6: De Vuelta de la Av. Micaela Bastidas hasta la Av. Mansiche – Falla n°13 (Huecos), Falla n°19 (Desprendimiento de Agregado) y Falla n°12 (Pulimiento de Agregados)
