UNIVERSIDAD PRIVADA ANTENOR ORREGO

**“Evaluación del pavimento flexible, mediante el método PCI, del km
80+000 al km 90+000 de la carretera Trujillo - Huamachuco, región
La Libertad”**

La presente tesis tiene como objetivo principal determinar la condición superficial del pavimento flexible entre los km 80+000 al km 90+000 de la carretera Trujillo – Huamachuco, mediante la aplicación del método Pavement Condition Index (PCI) basado en la Norma ASTM D6433-03.

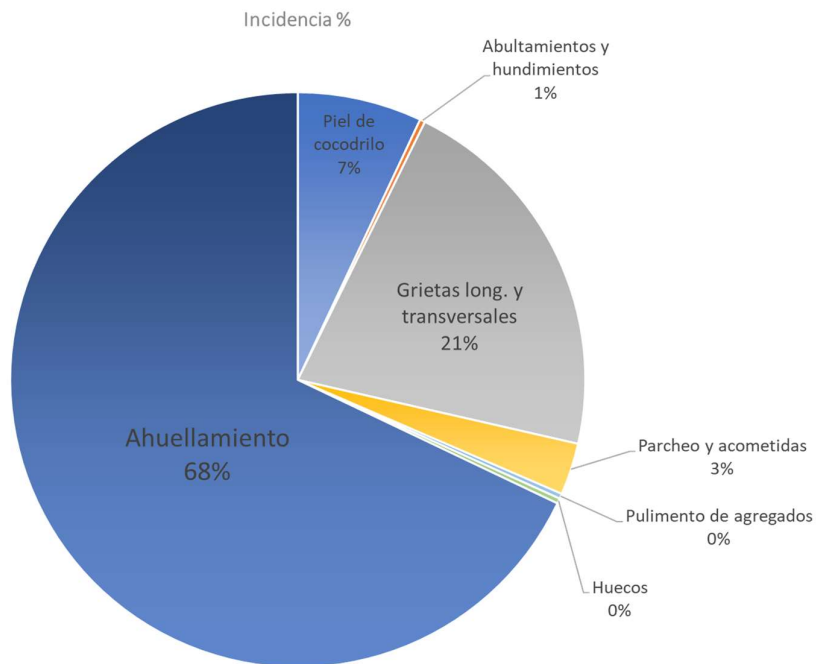
Figura 79*Incidencia por tipo de falla – carril derecho*

En el carril derecho, con mayor incidencia tenemos a la falla del tipo ahuellamiento con un 68%, luego se presenta la falla del tipo grietas longitudinales y transversales con 21%, entre estas dos fallas suman casi el 90% de las fallas existentes registradas, por lo que el porcentaje de incidencia de las otras 5 fallas es casi insignificante, se podría considerar el 7% del tipo piel de cocodrilo para reparaciones puntuales.

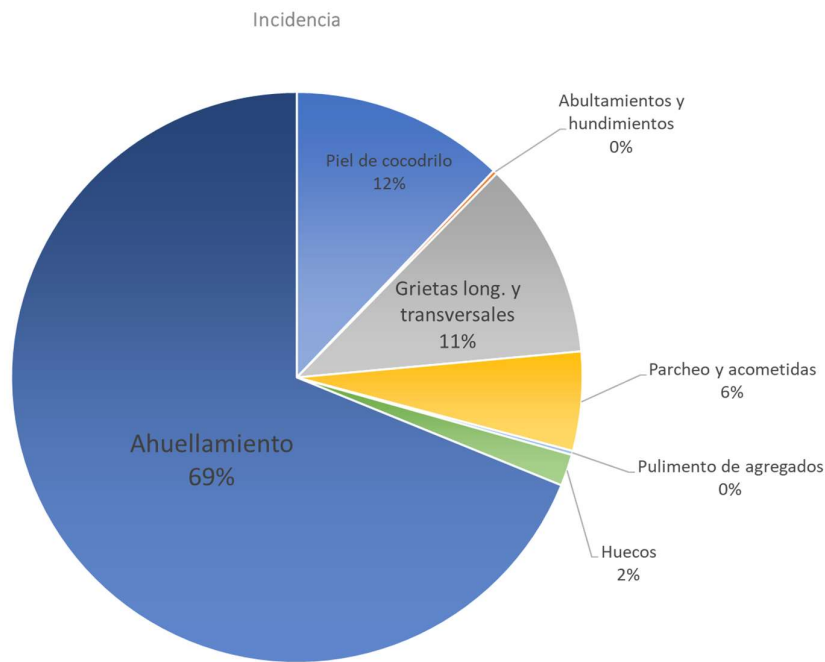
Incidencia por tipo de falla – carril izquierdo

En el carril izquierdo, al igual que en el carril derecho, prevalece la falla del tipo ahuellamiento con 69%, pero en este caso, seguido de las fallas tipo piel de cocodrilo y grietas longitudinales y transversales con el 12% y 11% respectivamente, entre estos tres tipos de falla suman poco más del 90%, por lo que también la incidencia de los 4 tipos de falla es insignificante, aunque se podría considerar el 6% de parqueo y acometidas para reparaciones puntuales dependiendo de su severidad.

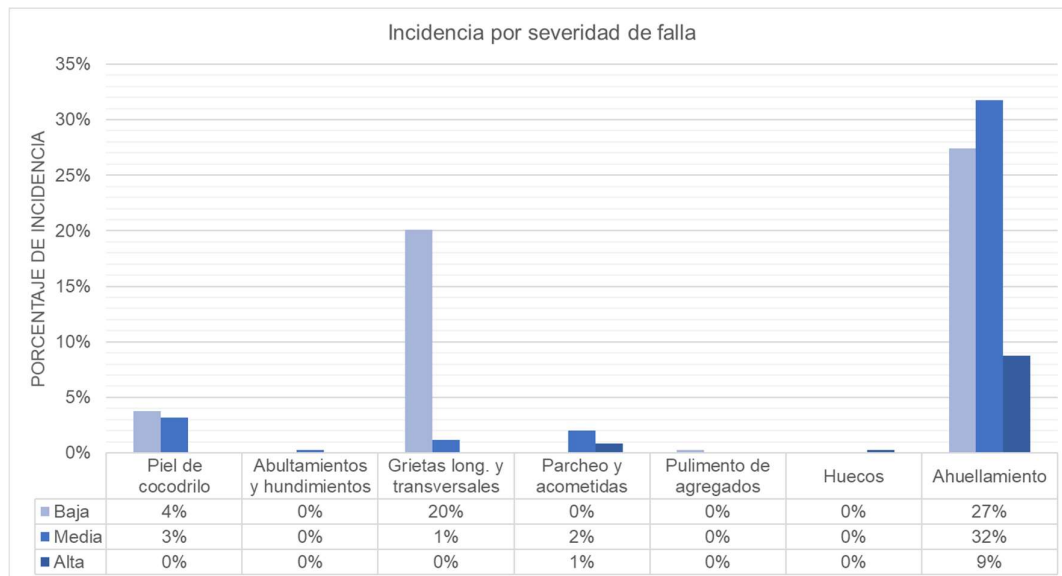
Incidencia por severidad de falla – carril derecho

En el carril derecho, la mayor incidencia para los 3 niveles de severidad se encuentra en la falla del tipo ahuellamiento, que suman casi el 70% del total, seguido del 11% del nivel de severidad baja de la falla tipo grietas longitudinales y transversales, y el 8% que presenta la severidad media en la falla tipo piel de cocodrilo, siendo estas las predominantes en el carril, ya que la incidencia por severidad de las otras fallas son casi todas insignificantes.

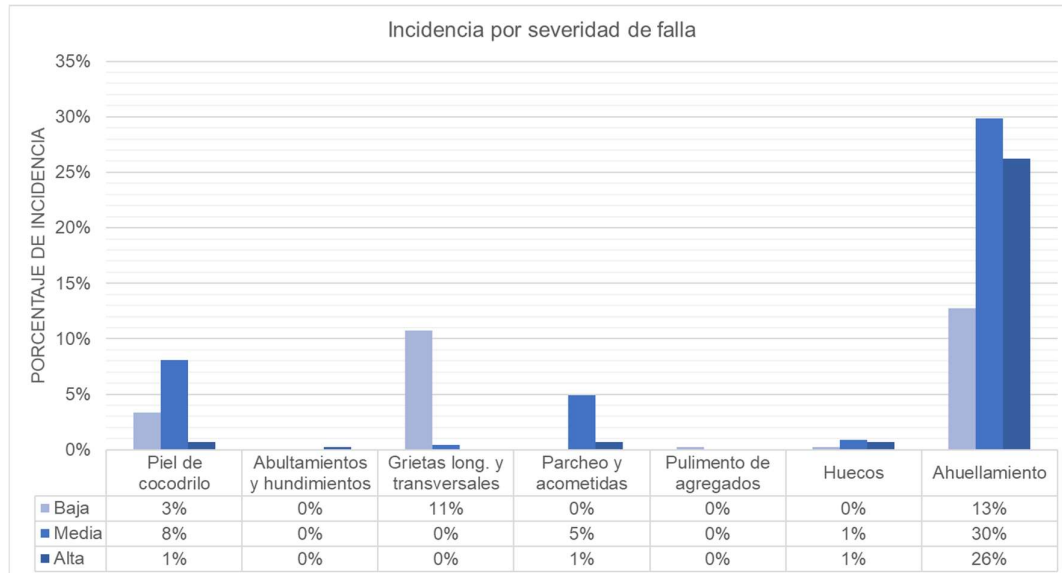
Incidencia por severidad de falla – carril izquierdo

En las Ilustraciones 81 y 82 se muestran las incidencias por severidad de cada tipo de falla presente, vemos que en el carril izquierdo la falla del tipo ahuellamiento con severidades baja y media suman casi el 60% del total de fallas, seguido del 20% de la falla tipo grietas longitudinales y transversales con severidad baja, y el 9% que presenta la severidad alta también en la falla tipo ahuellamiento, siendo estas las predominantes en el carril, ya que la incidencia por severidad de las otras fallas son casi todas insignificantes.

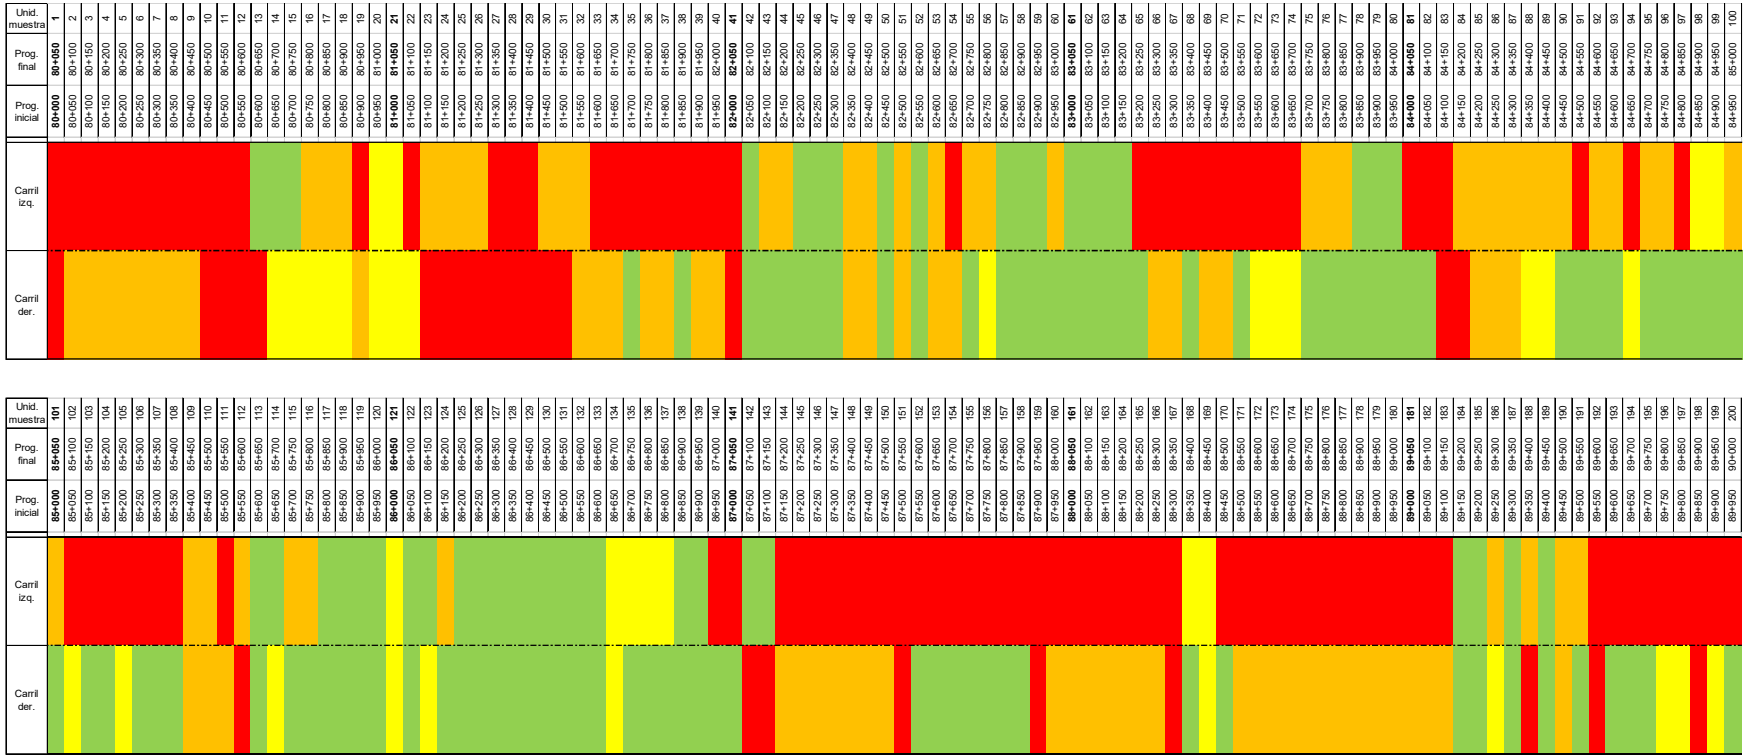
Retigráfico de propuesta de intervención

Como vimos en las tablas 15 y 16, los resultados de los rangos de clasificación para cada unidad de muestra, en cada carril, se presentaron distribuidos de manera desordenada y aleatoria a lo largo de los 10 km evaluados, pero en la propuesta de tratamientos de intervención presentado en el retrigráfico se ha tratado de uniformizar en secciones mayores de acuerdo al tipo de mantenimiento resultante en cada unidad de muestra y de las unidades de muestra adyacentes, teniendo en cuenta un análisis aparte de las fallas presentadas y su severidad de dichas unidades de muestra. A pesar de ello, no se ha logrado una uniformidad general ya que no sería técnicamente viable.

En el retrigráfico podemos ver que, en el carril izquierdo los tipos de mantenimiento correctivo y rehabilitación, de colores amarillo y anaranjado, se presentan en sectores puntuales, mientras que los sectores con mayor longitud necesitan la reconstrucción del pavimento, de color rojo. En el carril derecho se observan más sectores largos de color verde, es decir, que solo necesitan mantenimiento preventivo, sectores puntuales y en menor cantidad los tipos de mantenimiento correctivo y reconstrucción, de colores amarillo y rojo, y también de manera puntual, aunque con mayores longitudes se presenta la necesidad de rehabilitación, con el color anaranjado.

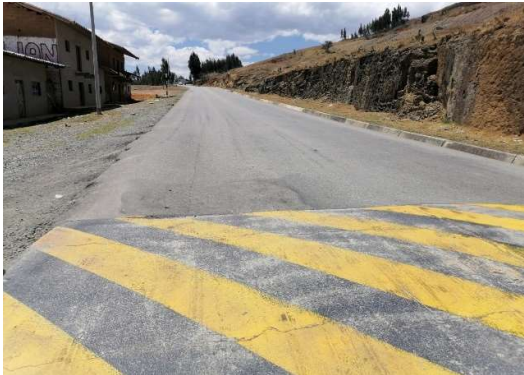
Nota. Km 80+000. Inicio del tramo evaluado, en el carril izquierdo se observa parchado con severidad media, y ahuellamiento con severidad leve en ambos carriles.

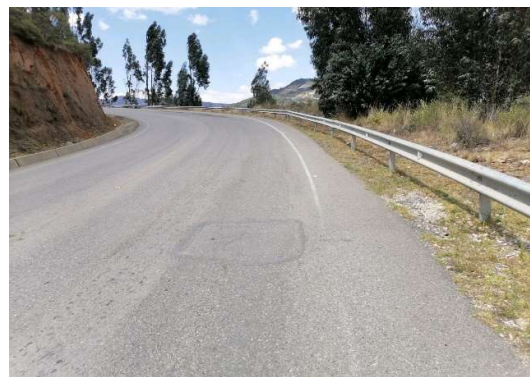
Nota. Km 85+409. Parchado con severidad media, además de

ahuellamiento con severidad leve y media.

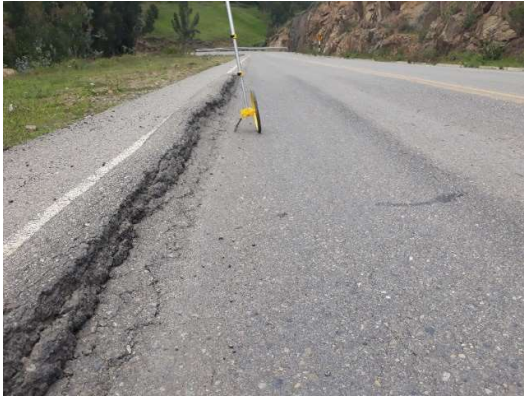
Nota. Km 85+775. Ahuellamiento con severidad alta.

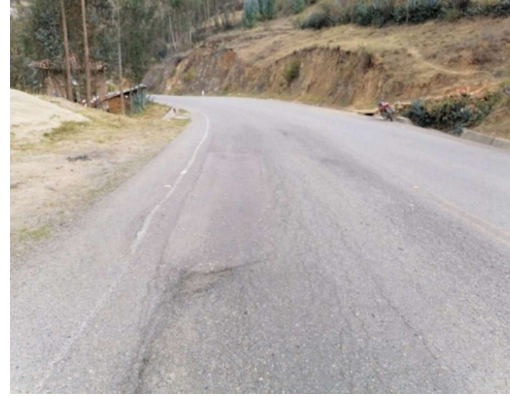
Nota. Km 89+988. Parche de severidad media, con presencia de ahuellamiento severidad alta y media, antes y después de este.
