TESIS PARA OPTAR EL TÍTULO PROFESIONAL DE INGENIERO CIVIL

**“Evaluación del índice de serviciabilidad del pavimento flexible en
la carretera Costanera ubicado en Huanchaco entre avenida
Circunvalación y Km 8 + 058”**

Autor(es):
Br. Ponte Fernández, Jherson Stiven

**TRUJILLO – PERÚ
2021**

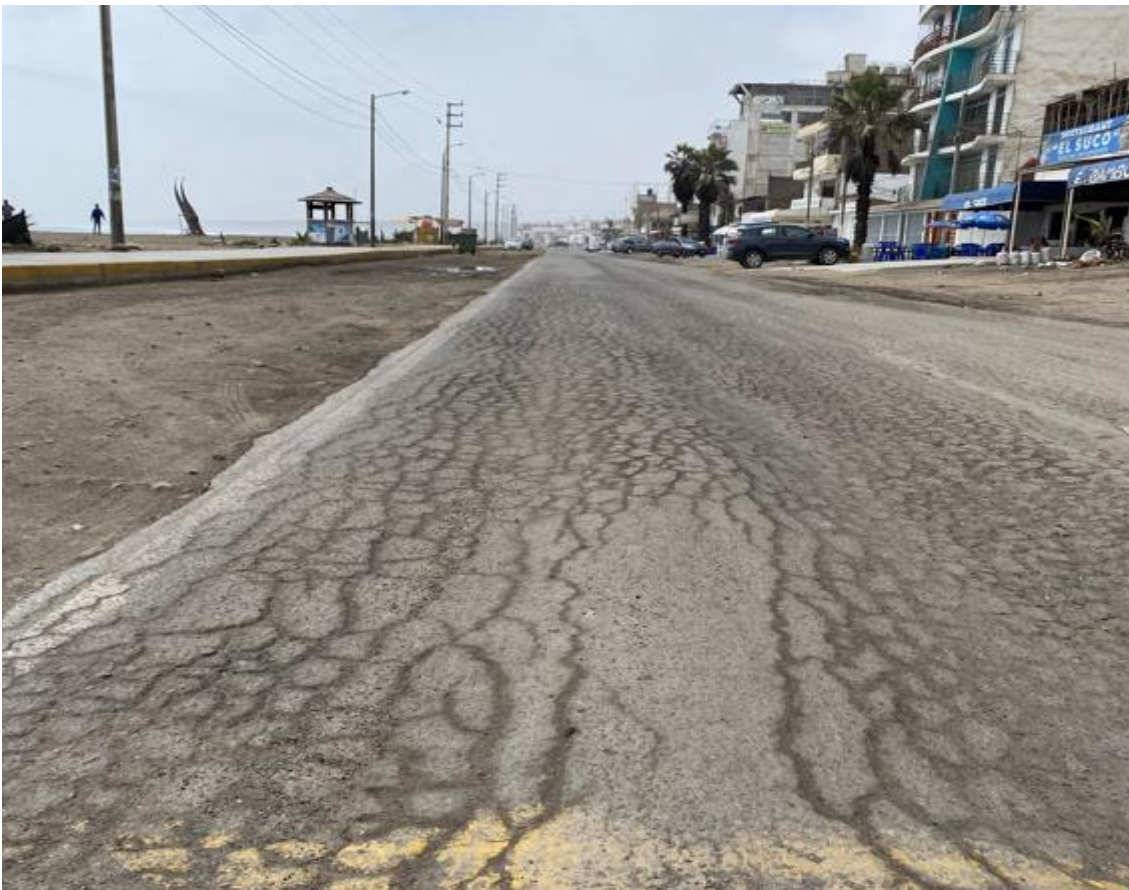
Figura 6

Tipo de daño Piel de Cocodrilo

- Piel de Cocodrilo, con un área de 2.42 m² y un nivel de severidad alto.

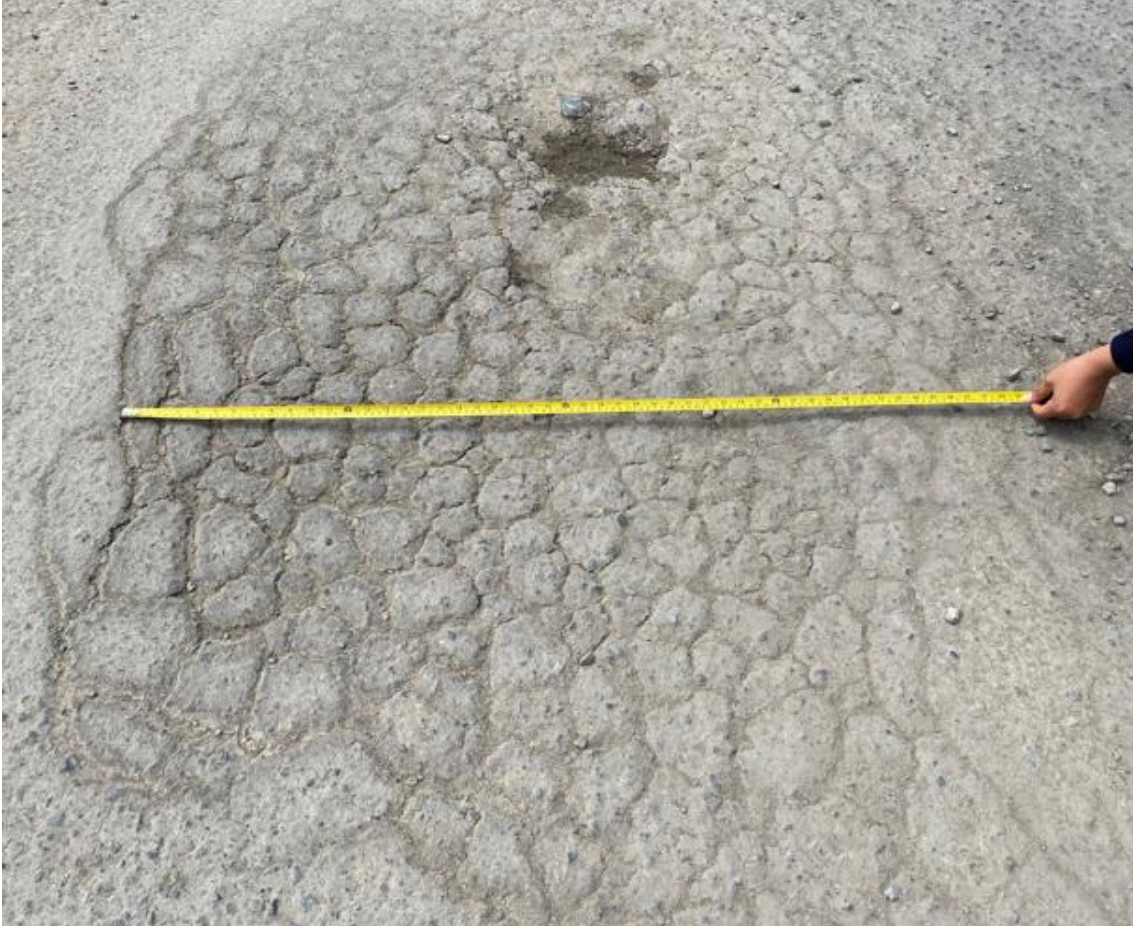
Figura 7

Tipo de daño Piel de Cocodrilo

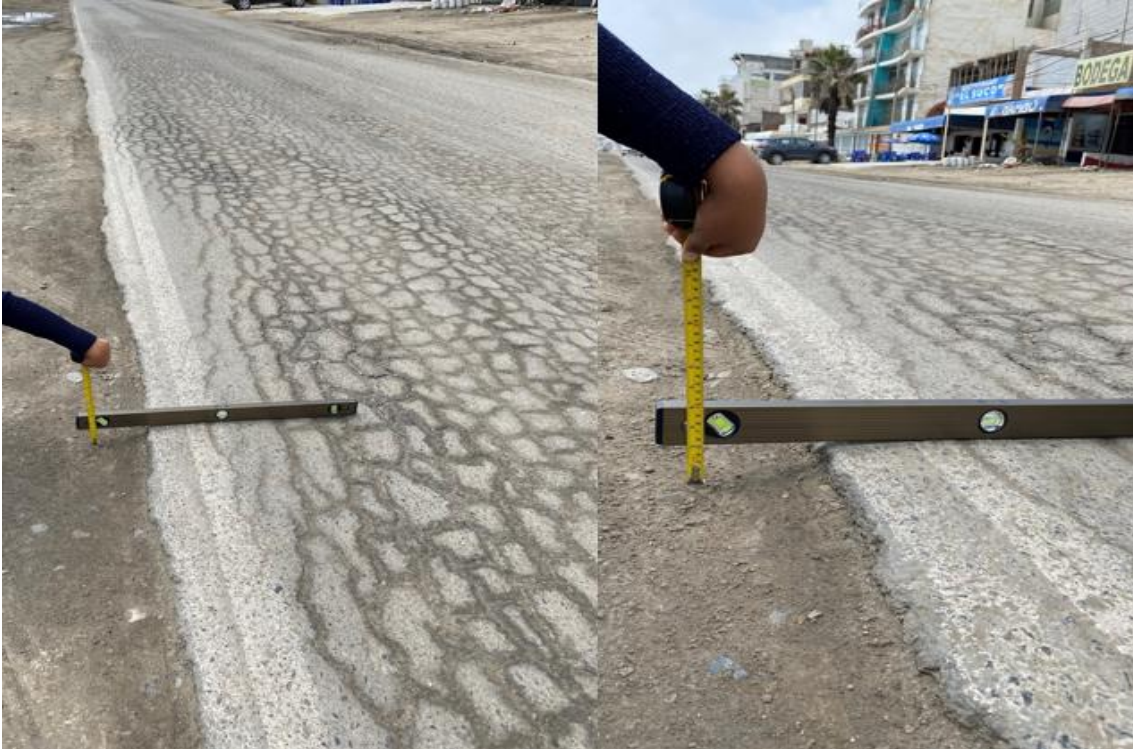
Figura 8

- Desnivel Carril / Berma, con una longitud de 24 ml. y un nivel de severidad medio.

Tipo de daño Desnivel Carril / Berma

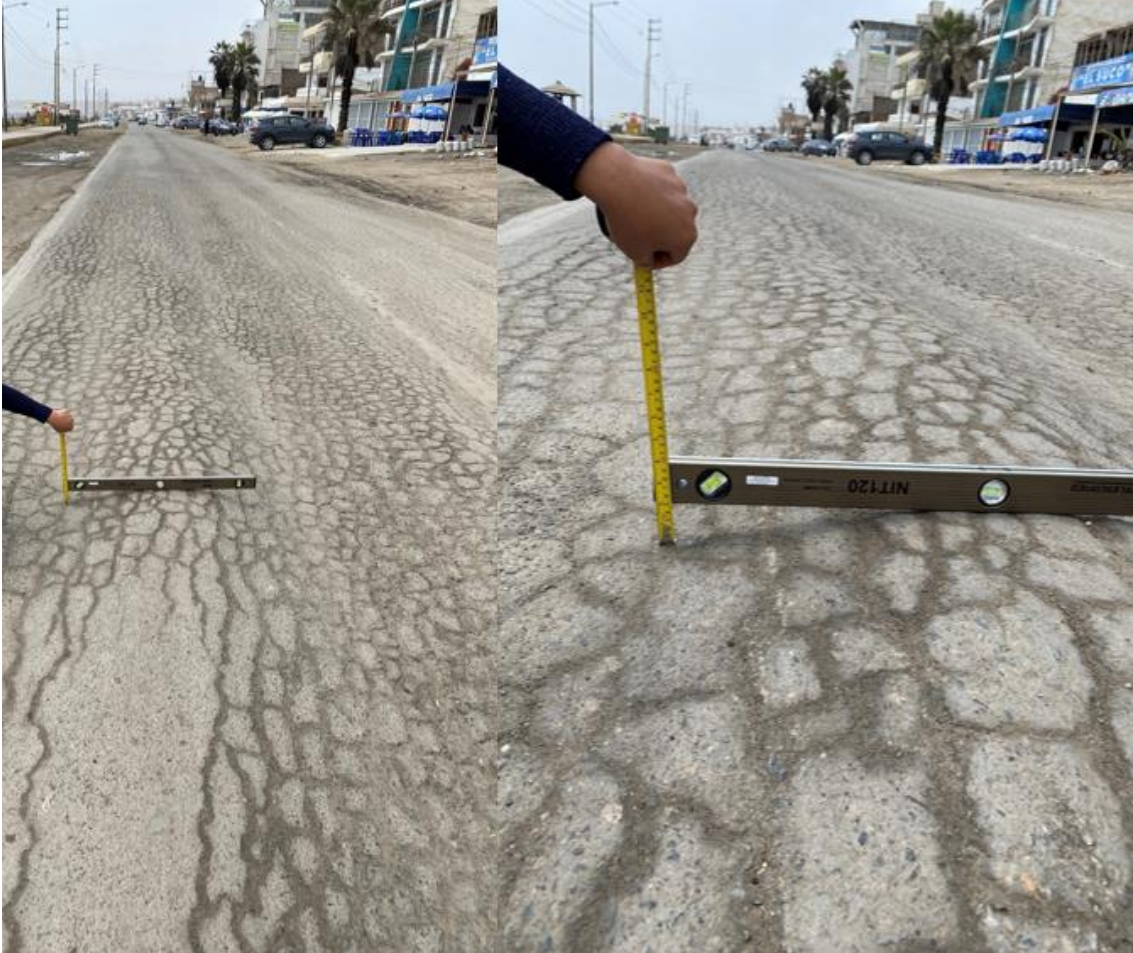
Figura 10

Tipo de daño Corrugación

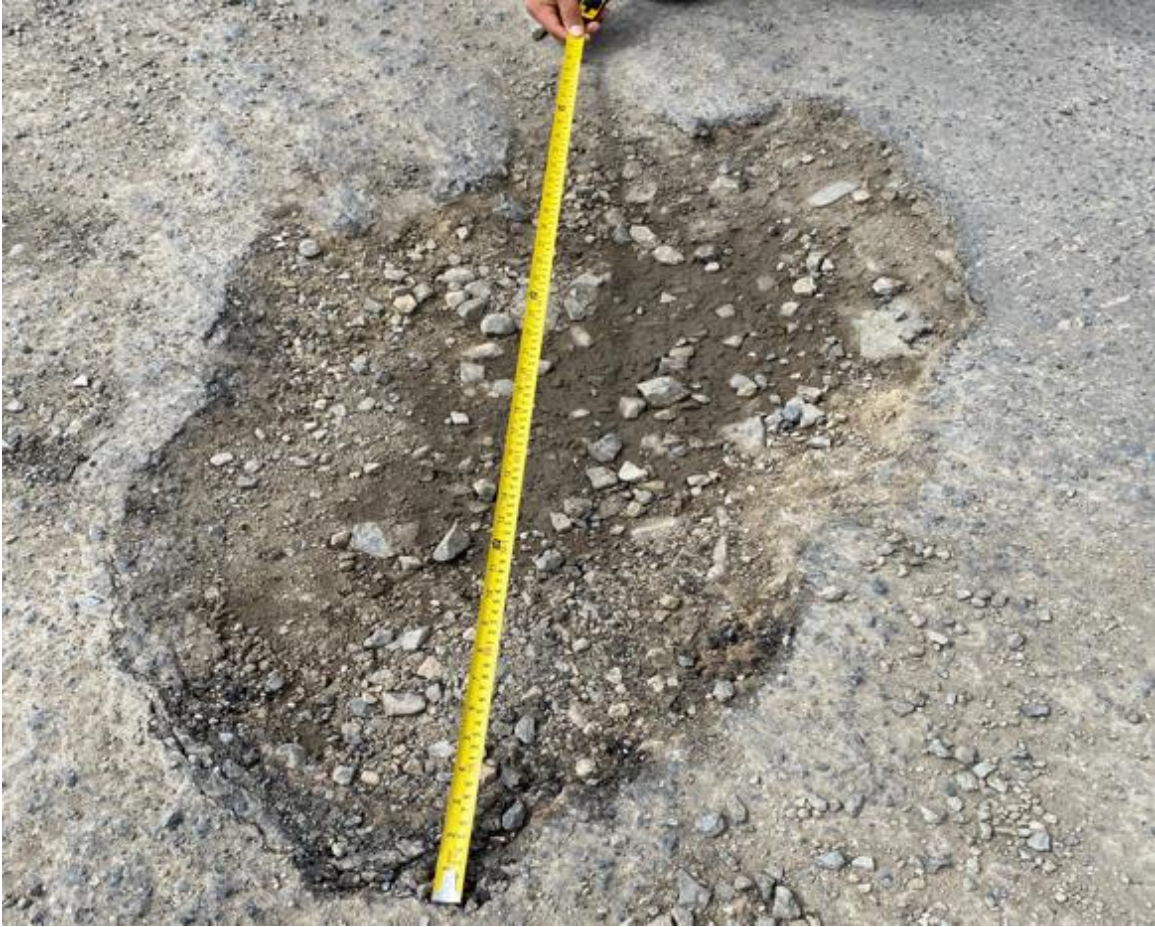
Figura 11

Tipo de daño Hueco

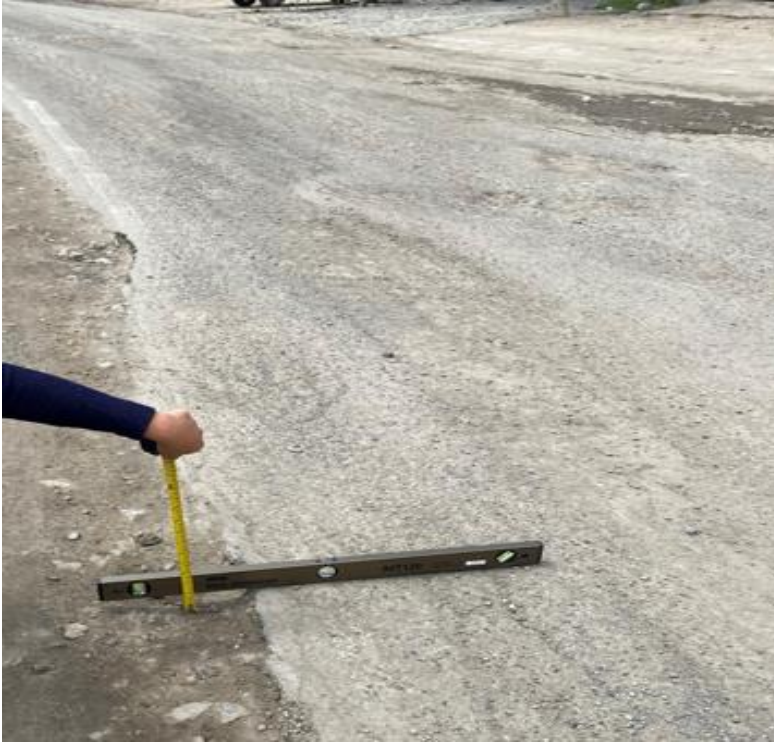
Figura 12

- Desnivel Carril / Berma, con una longitud de 34.8 ml. y un nivel de severidad bajo.

Tipo de daño Desnivel / Berma

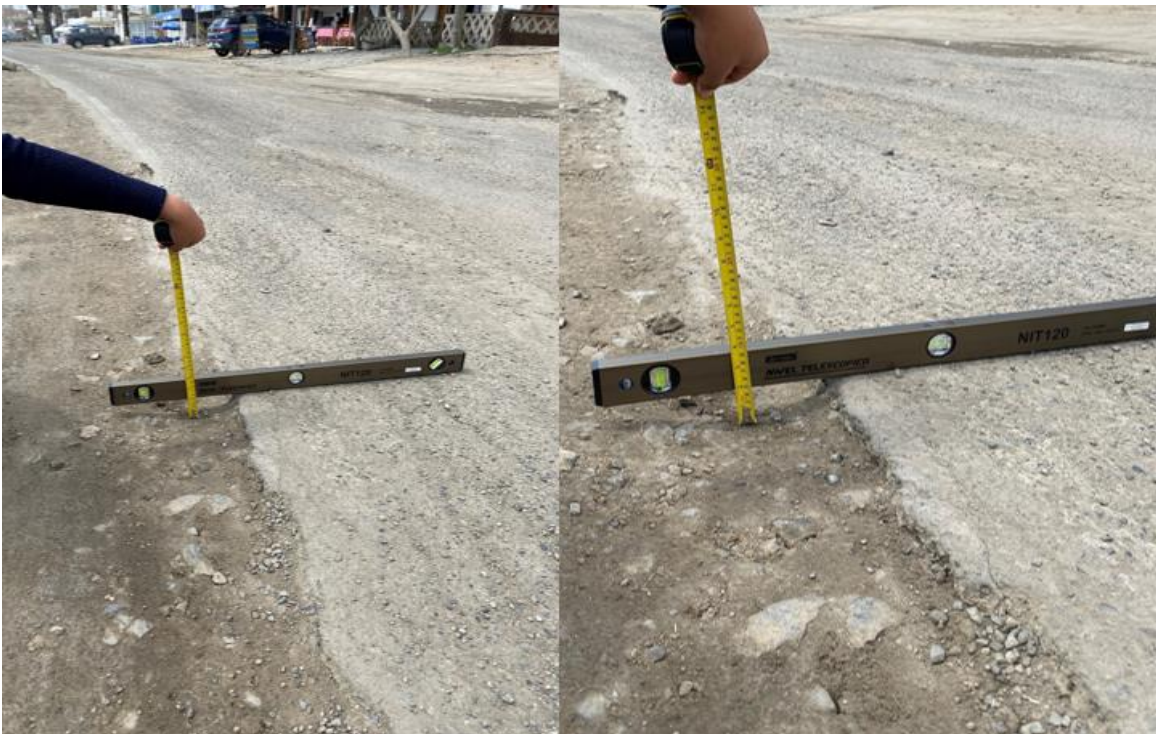
Figura 13

- Desnivel Carril / Berma, con una longitud de 40.1 ml. y un nivel de severidad medio.

Tipo de daño Desnivel / Berma

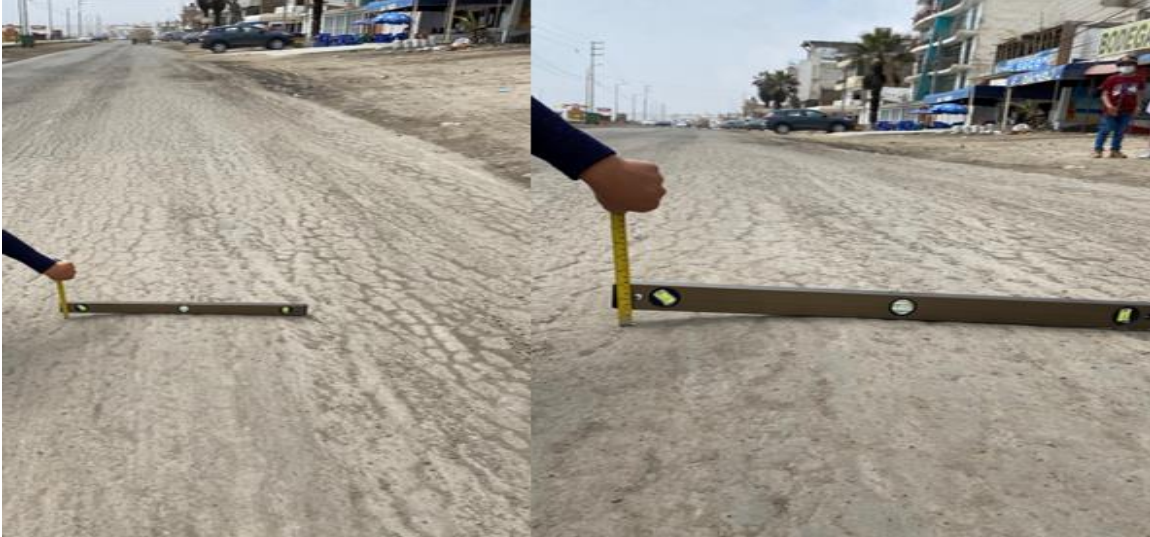
Figura 14

- Abultamientos y Hundimientos, con una longitud de 8.7 ml. y un nivel de severidad alto.

Tipo de daño Abultamientos y Hundimientos

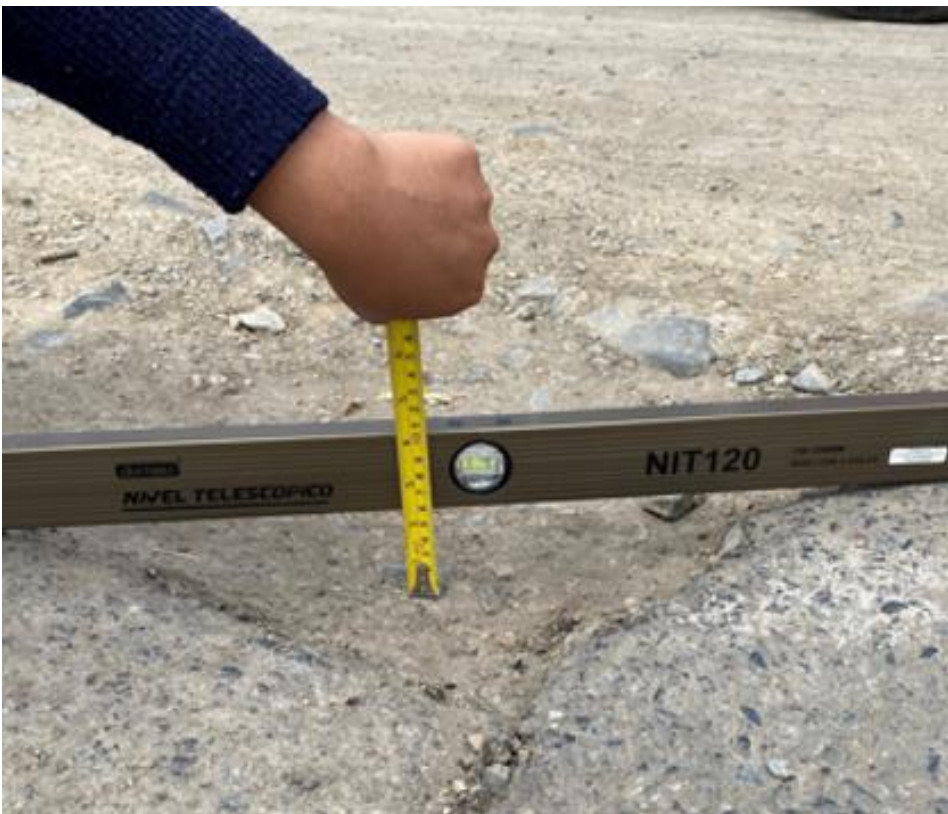
Figura 15

- Hueco, con un área de 0.22 m² y un nivel de severidad medio.

Tipo de daño Hueco

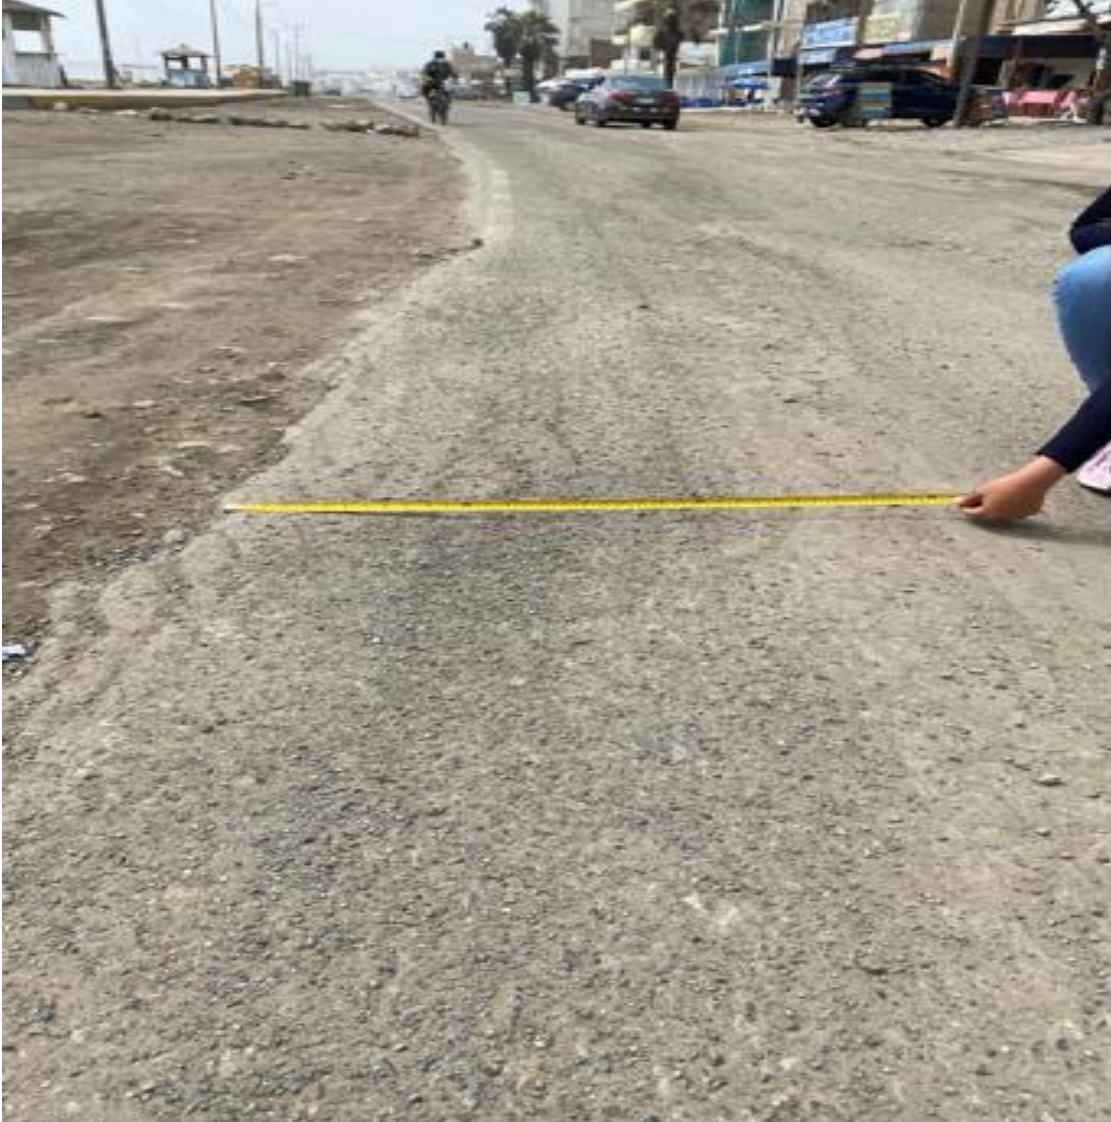
Figura 16

- Pulimientos de Agregados, con un área de 7.76 m² y un nivel de severidad bajo.

Tipo de daño Pulimiento de Agregados

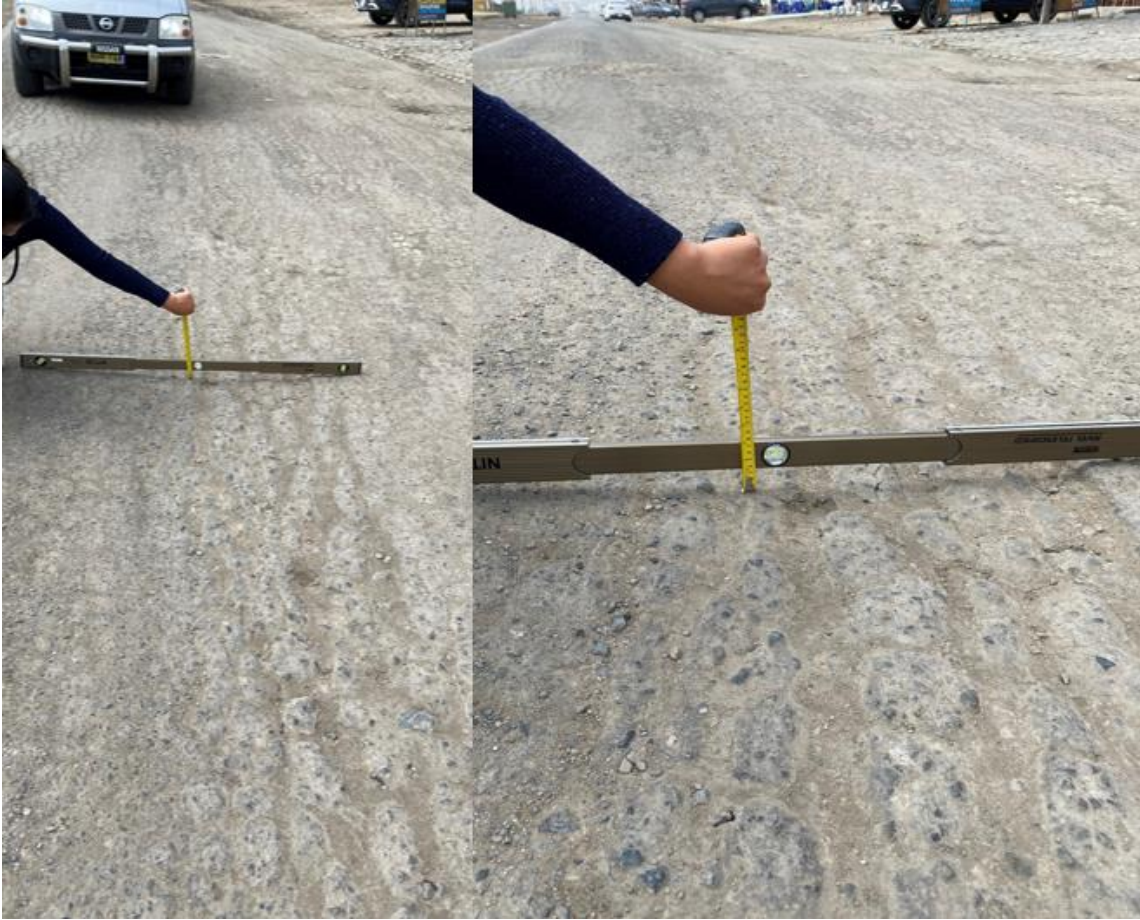
Figura 17

- Depresión, con un área de 3.08 m² y un nivel de severidad medio.

Tipo de daño Depresión

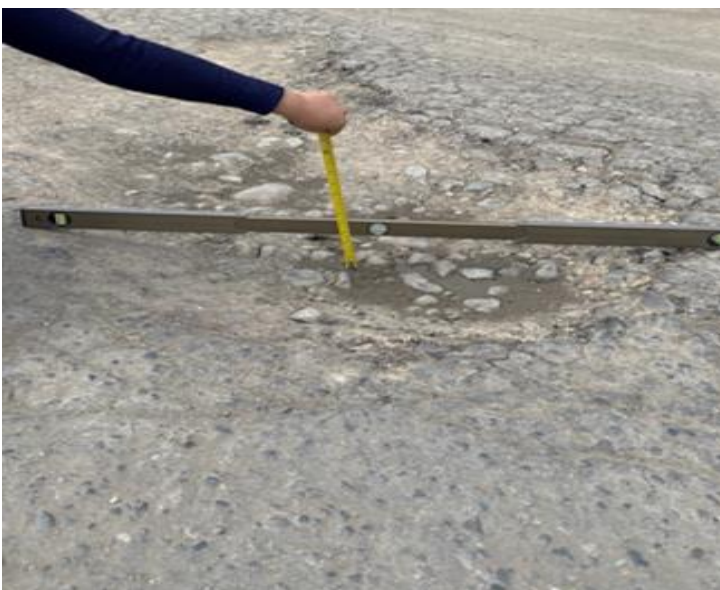
Figura 18

- Hueco, con un área de 3.11 m² y un nivel de severidad alto.

Tipo de daño Hueco

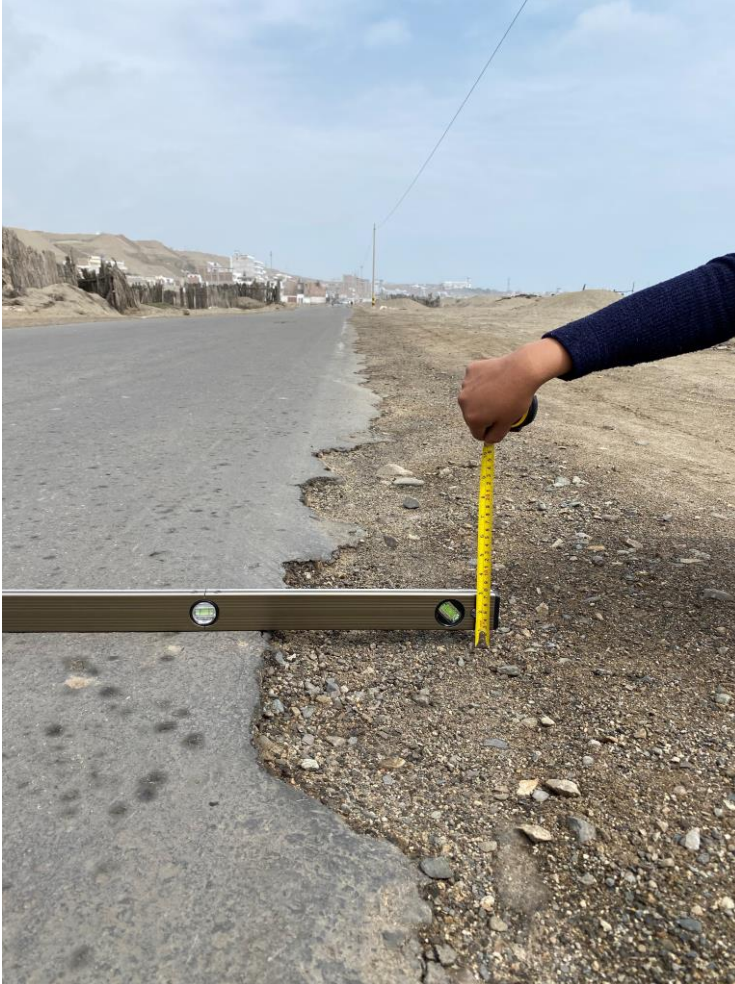
Figura 19

- Grieta de Borde, con una longitud de 14.96 ml. y un nivel de severidad alto.

Tipo de daño Grieta de Borde

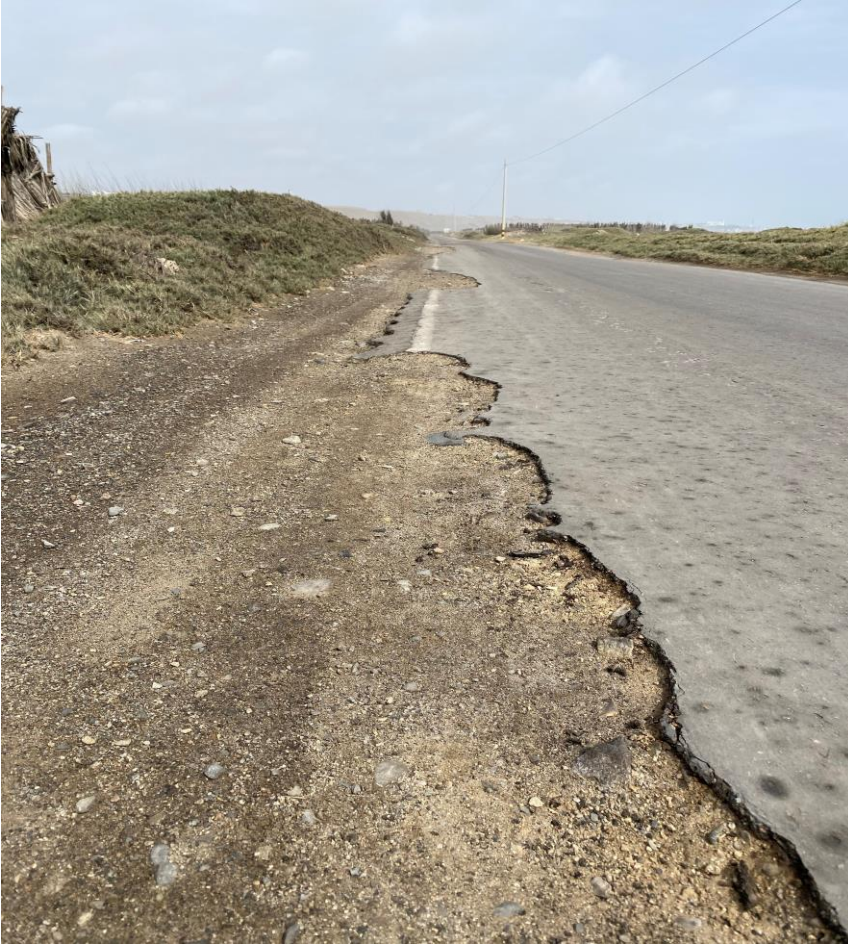
Figura 20

- Grieta de Borde, con una longitud de 27.82 ml. y un nivel de severidad alto.

Tipo de daño Grieta de Borde

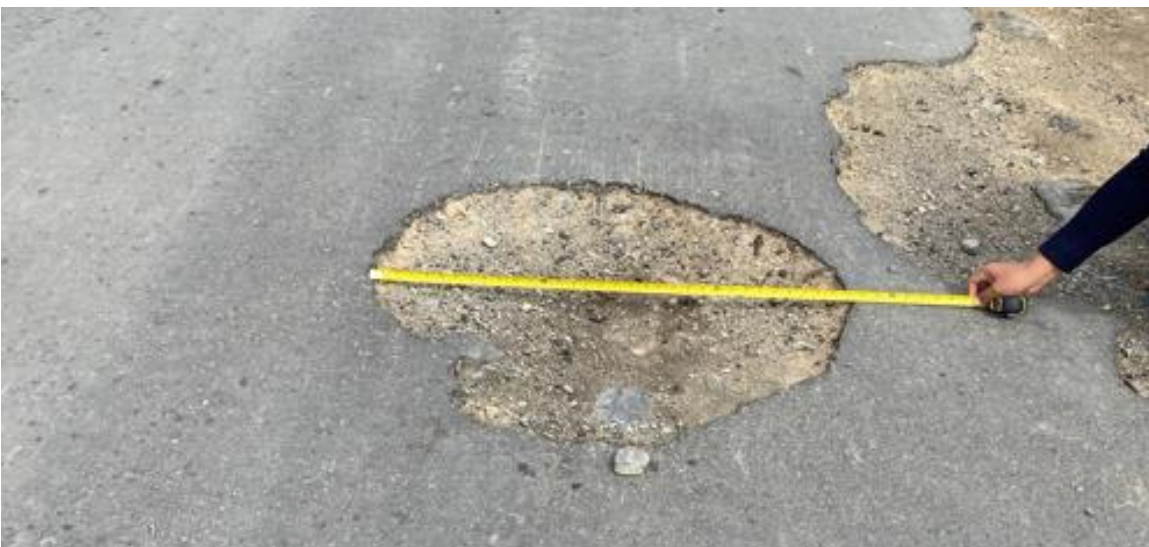
Figura 21

- Hueco, con un área de 1.97 m² y un nivel de severidad alto.

Tipo de daño Hueco

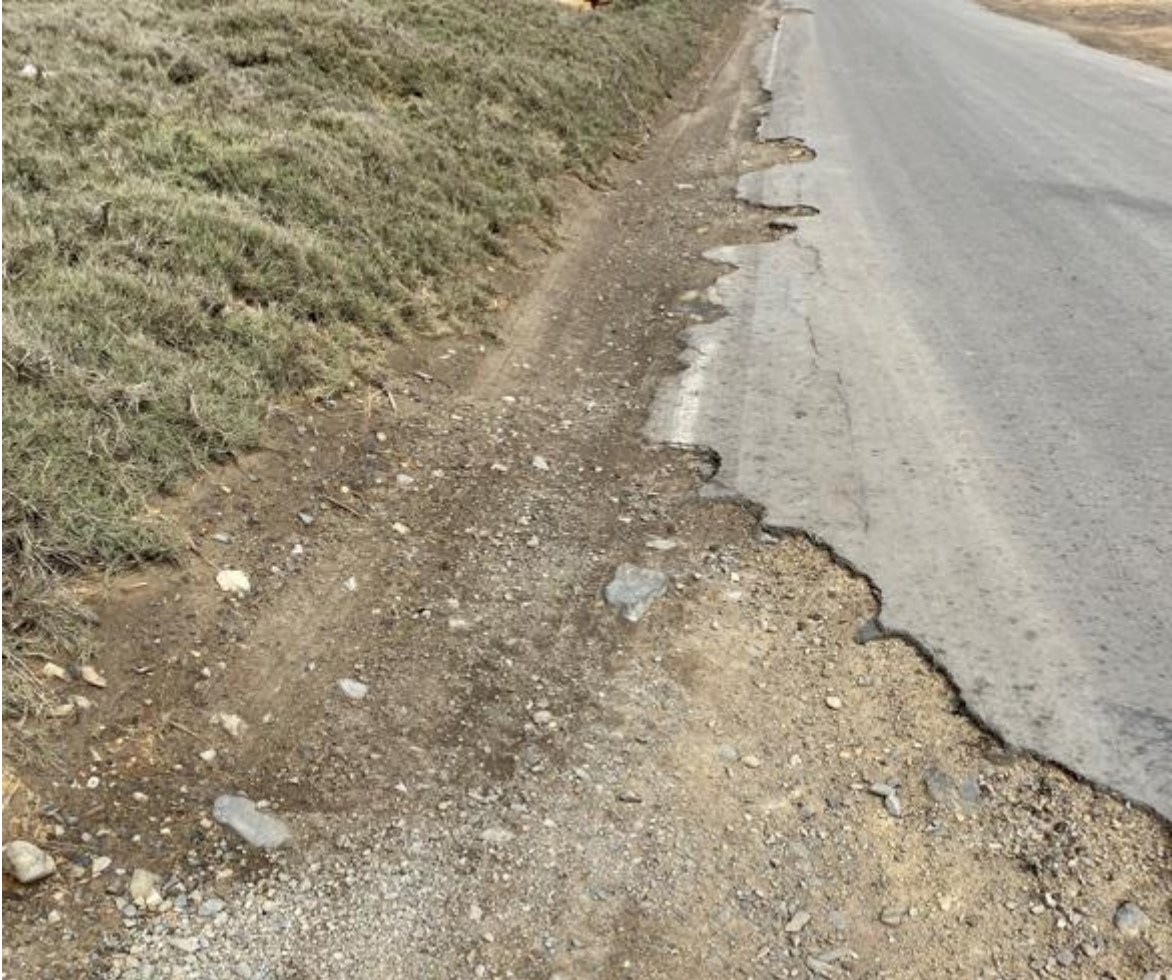
Figura 22

Tipo de daño Grieta de Borde

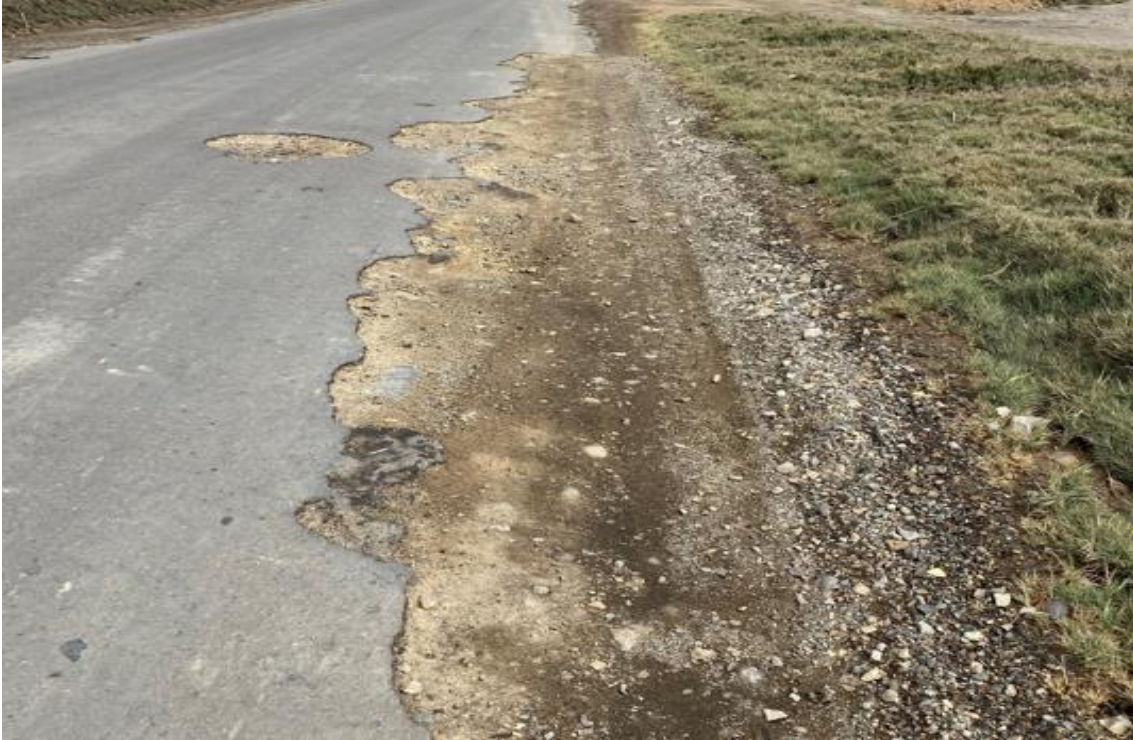
Figura 23

- Grieta de Borde, con una longitud de 28.42 ml. un nivel de severidad alto.

Tipo de daño Grieta de Borde

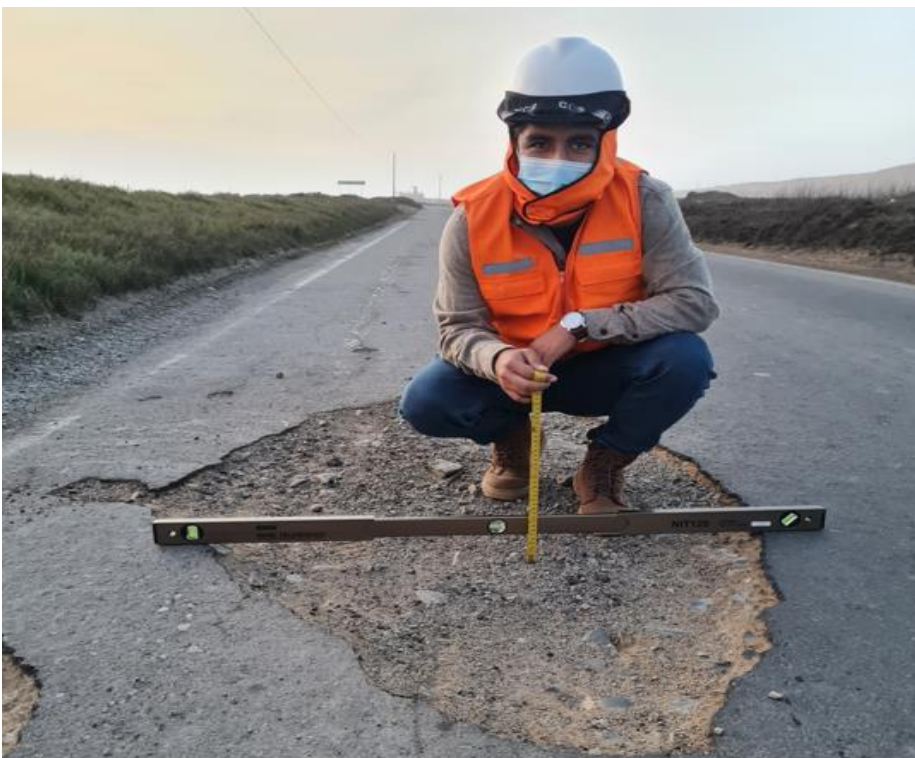
Figura 24

- Hueco, con un área de 3.44 m² y un nivel de severidad alto.

Tipo de daño Hueco

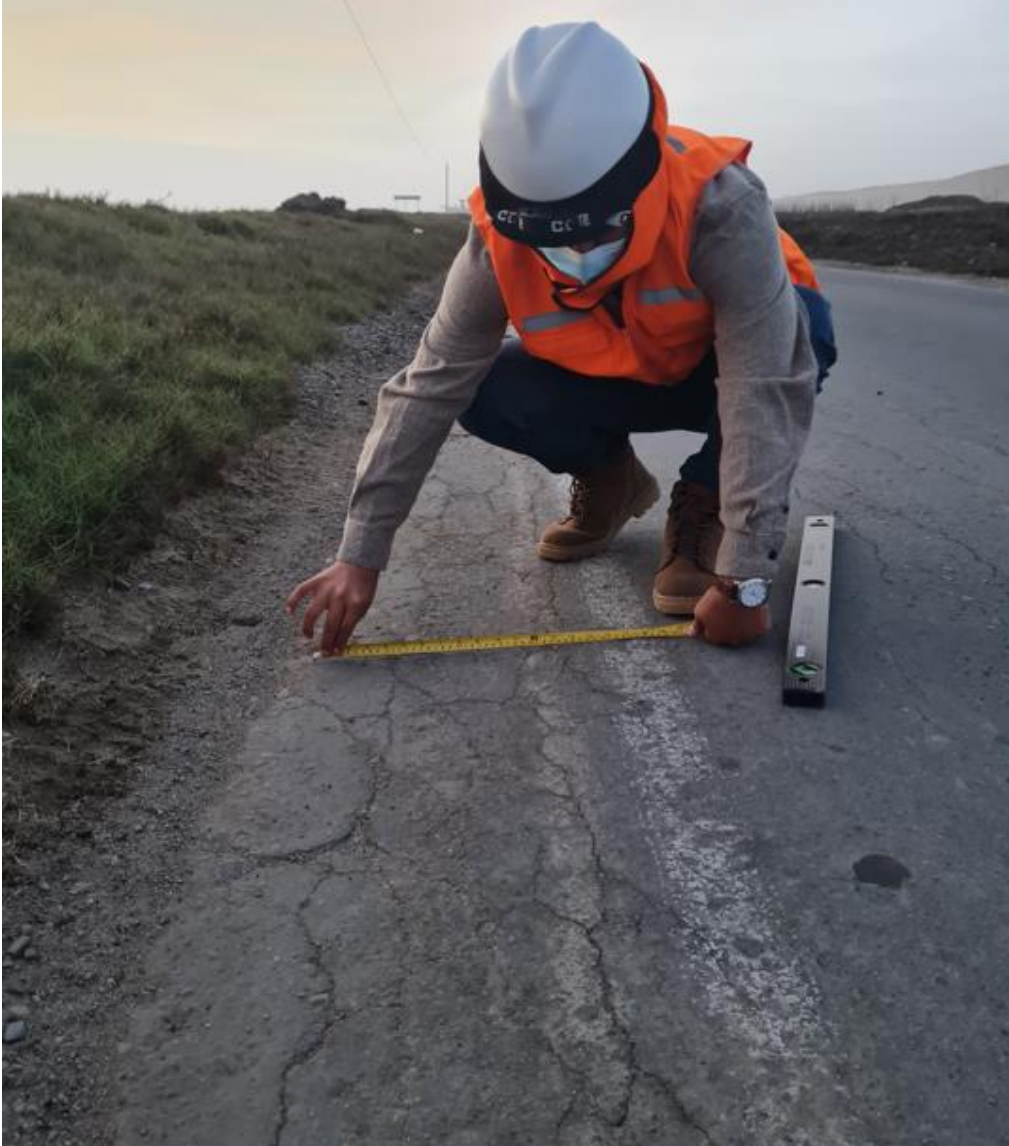
Figura 25

- Piel de Cocodrilo, con un área de 4.8 m² y un nivel de severidad medio.

Tipo de daño Piel de Cocodrilo

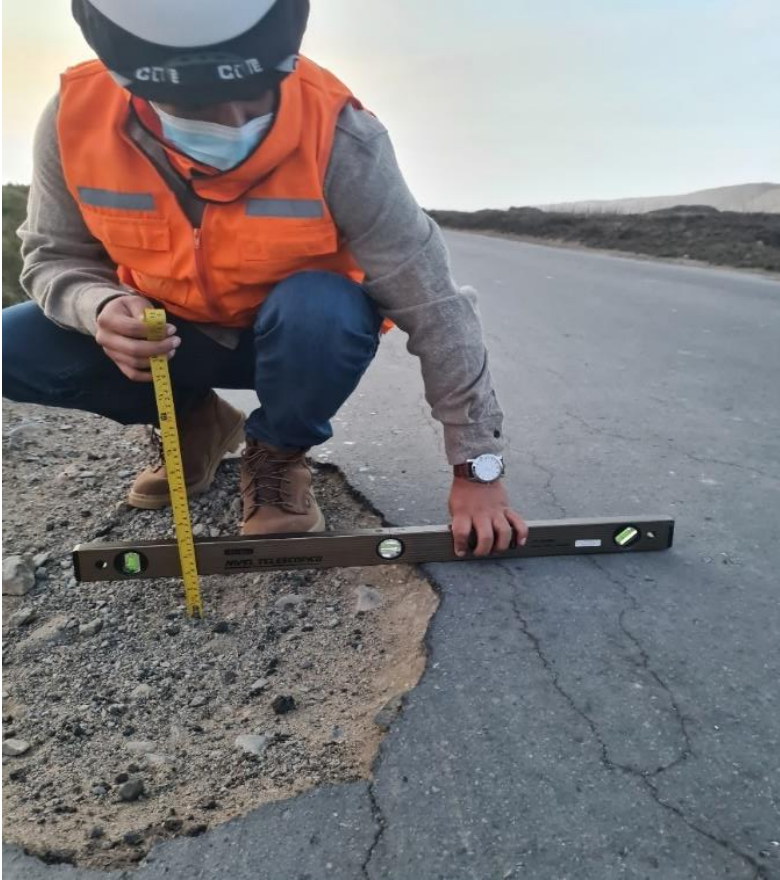
Figura 26

- Hueco, con un área de 3.08 m² y un nivel de severidad alto.

Tipo de daño Hueco

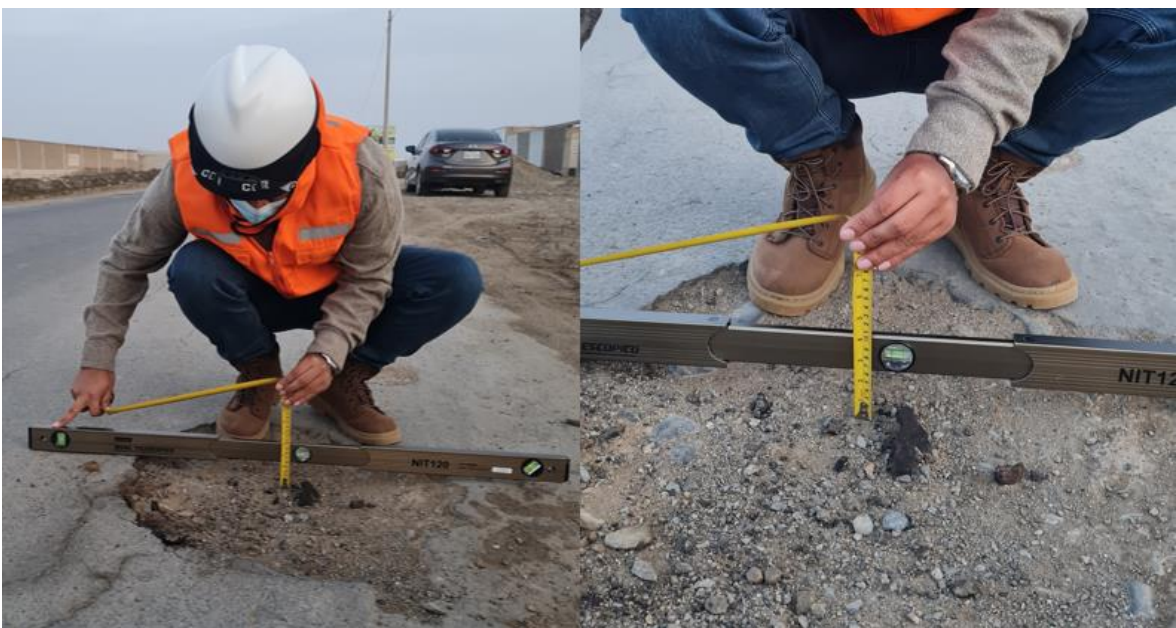
Figura 27

- Hueco, con un área de 0.25 m² y un nivel de severidad medio.

Tipo de daño Hueco

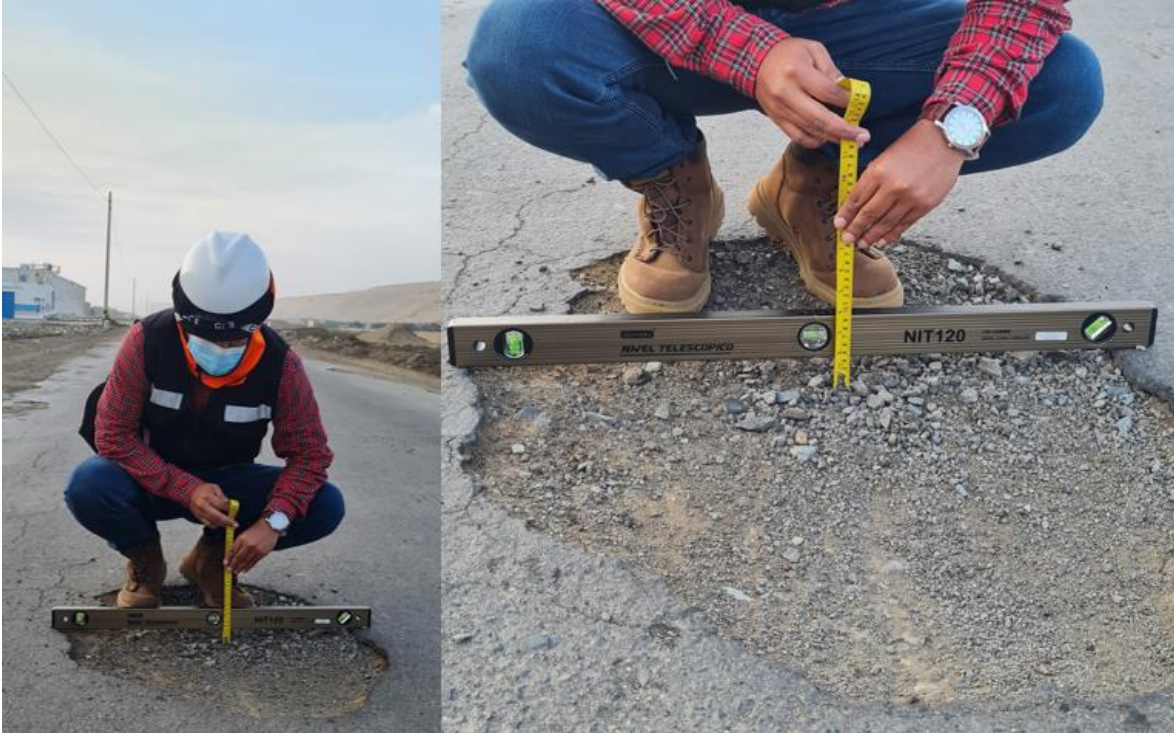
Figura 28

- Hueco, con un área de 0.21 m² y un nivel de severidad medio.

Tipo de daño Hueco

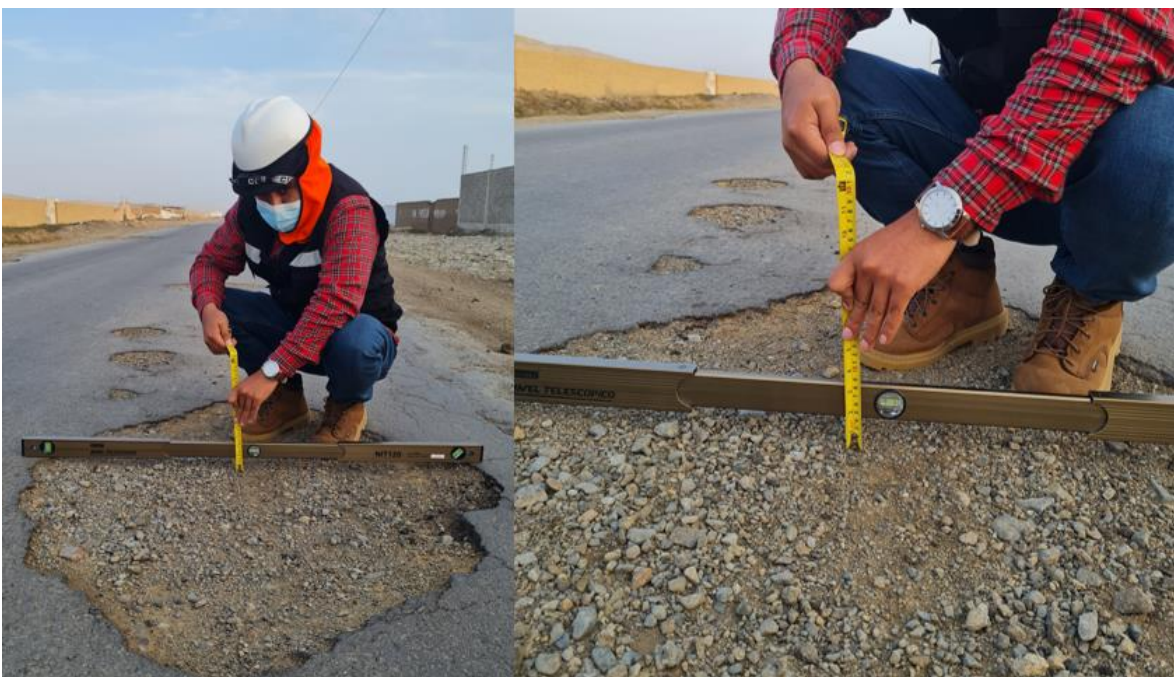
Figura 29

- Hueco, con un área de 0.75 m² y un nivel de severidad alto.

Tipo de daño Hueco

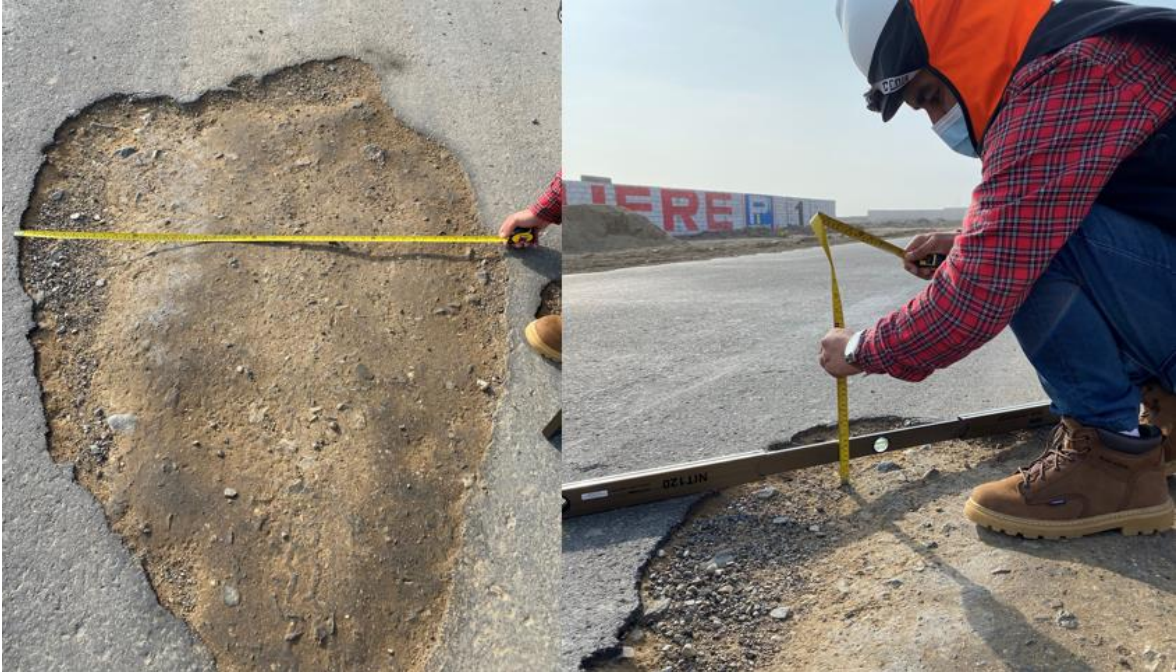
Figura 30

- Hueco, con un área de 2.20 m² y un nivel de severidad alto.

Tipo de daño Hueco

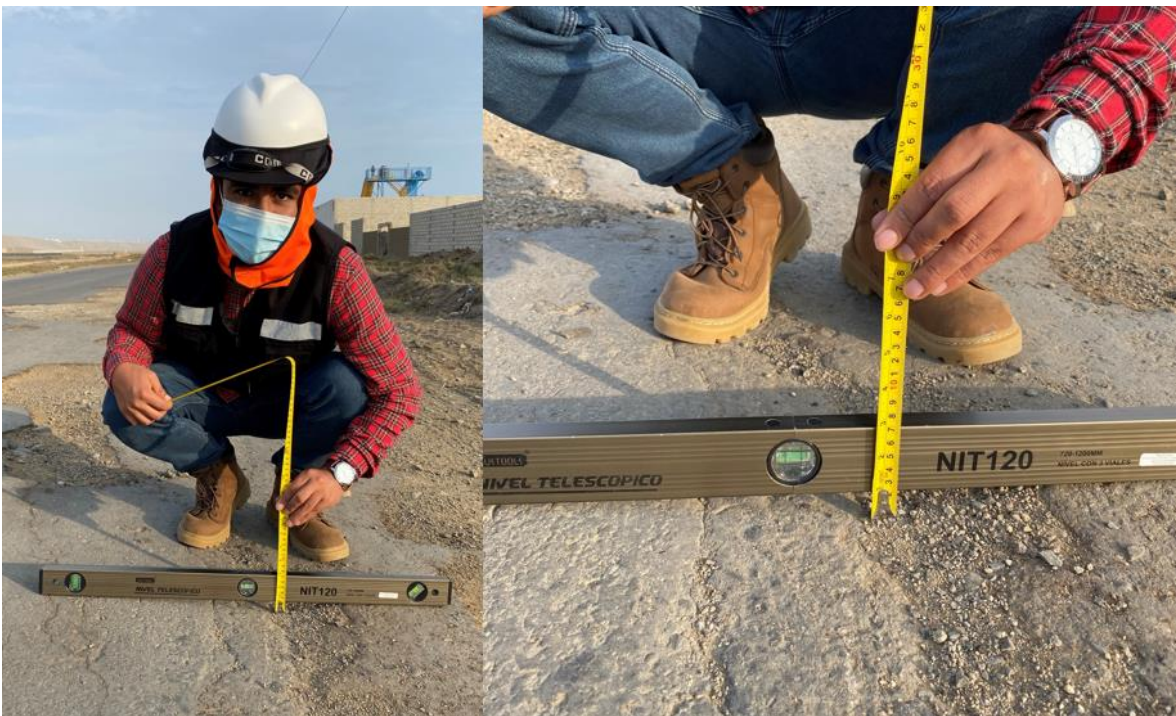
Figura 31

- Depresión, con un área de 0.36 m² y un nivel de severidad medio.

Tipo de daño Depresión

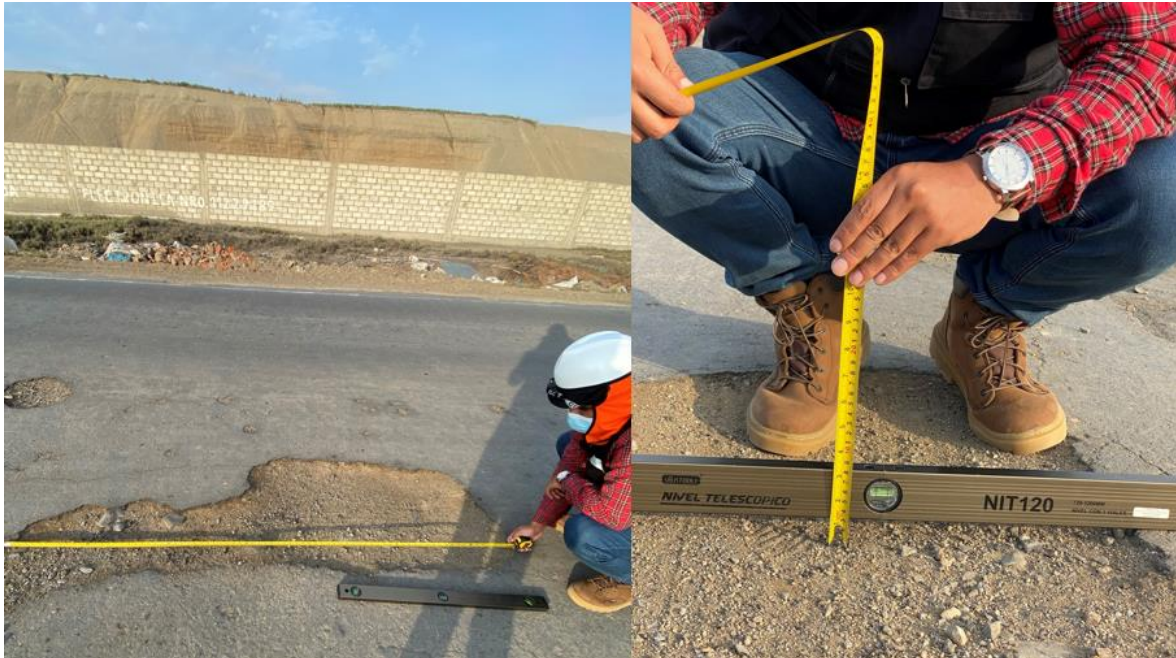
Figura 32

- Hueco, con un área de 1.90 m² y un nivel de severidad alto.

Tipo de daño Hueco
