TESIS PARA OPTAR EL TÍTULO PROFESIONAL DE INGENIERO CIVIL

**“Evaluación del índice de serviciabilidad del pavimento flexible en
la carretera Costanera ubicado en Huanchaco entre avenida
Circunvalación y Km 8 + 058”**

Autor(es):
Br. Ponte Fernández, Jherson Stiven

**TRUJILLO – PERÚ
2021**

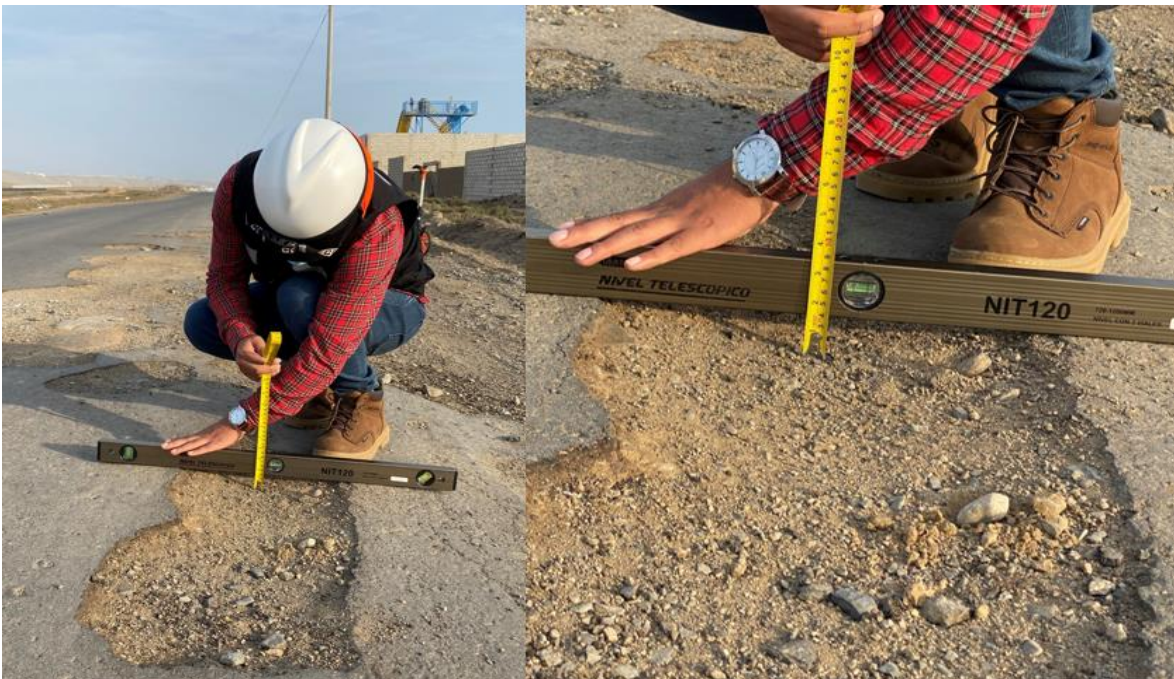
Figura 33

Tipo de daño Huevo

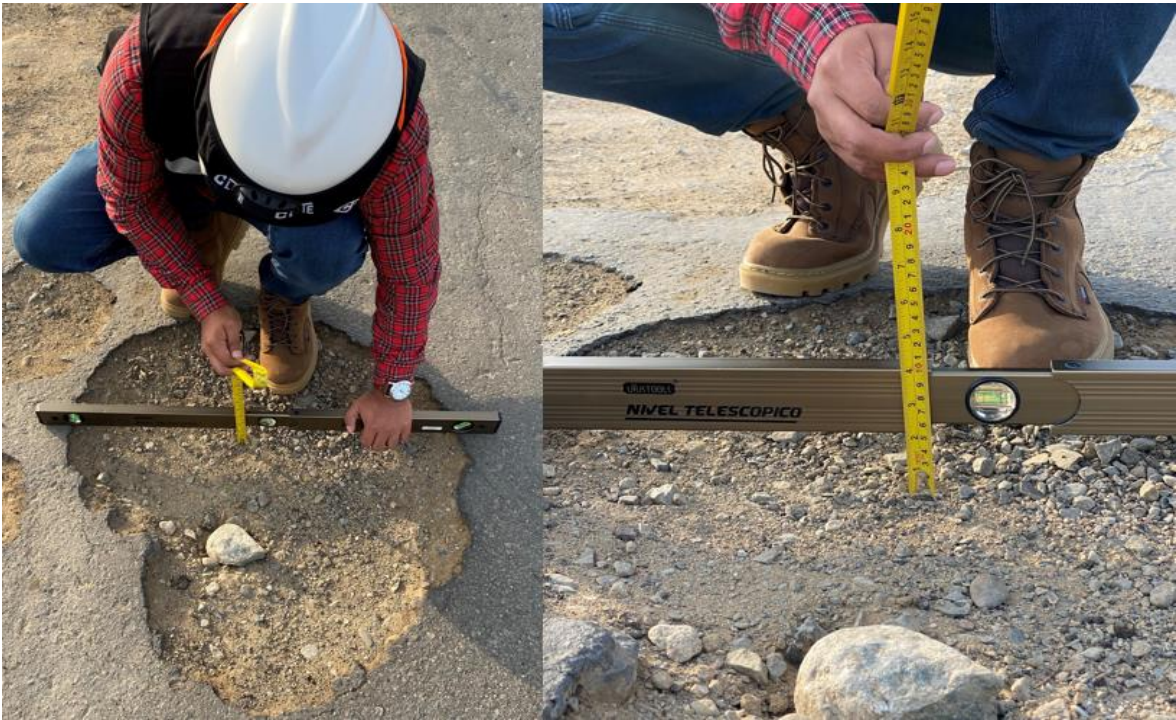
Figura 34

- Huevo, con un área de 1.14 m² y un nivel de severidad alto.

Tipo de daño Hueco

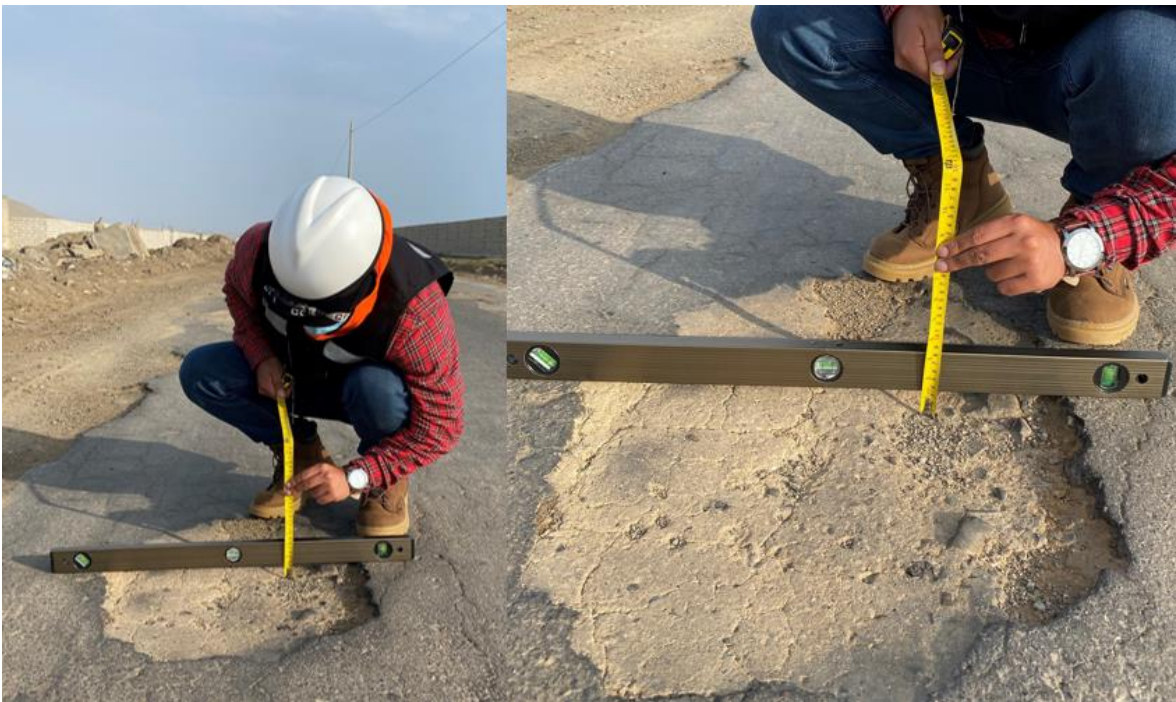
Figura 35

- Hueco, con un área de 0.41 m² y un nivel de severidad medio.

Tipo de daño Hueco

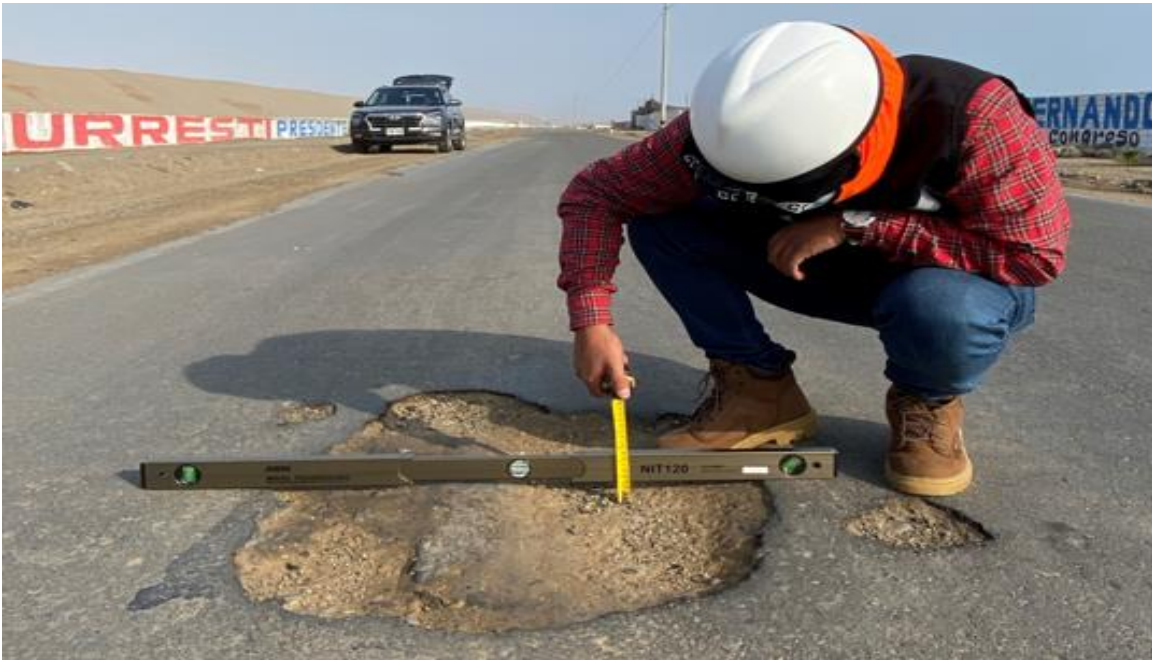
Figura 36

- Huevo, con un área de 0.63 m² y un nivel de severidad alto.

Tipo de daño Hueco

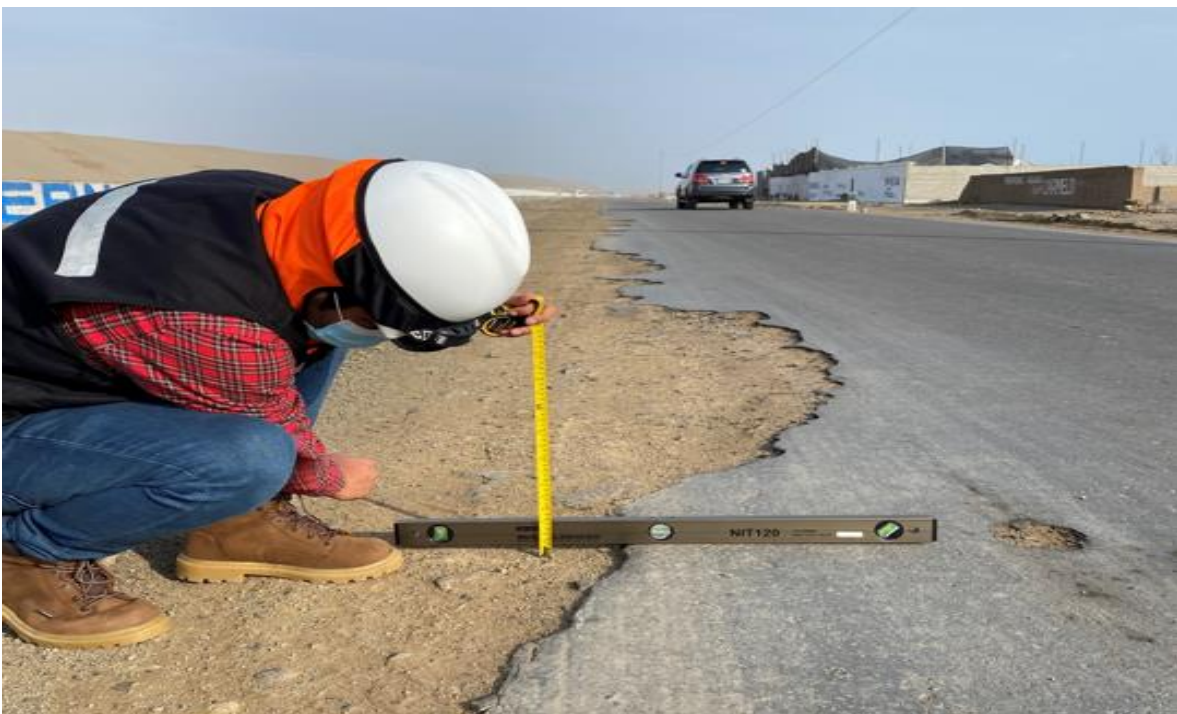
Figura 37

- Grieta de Borde, con una longitud de 32.70 ml. y un nivel de severidad alto.

Tipo de daño Grieta de Borde

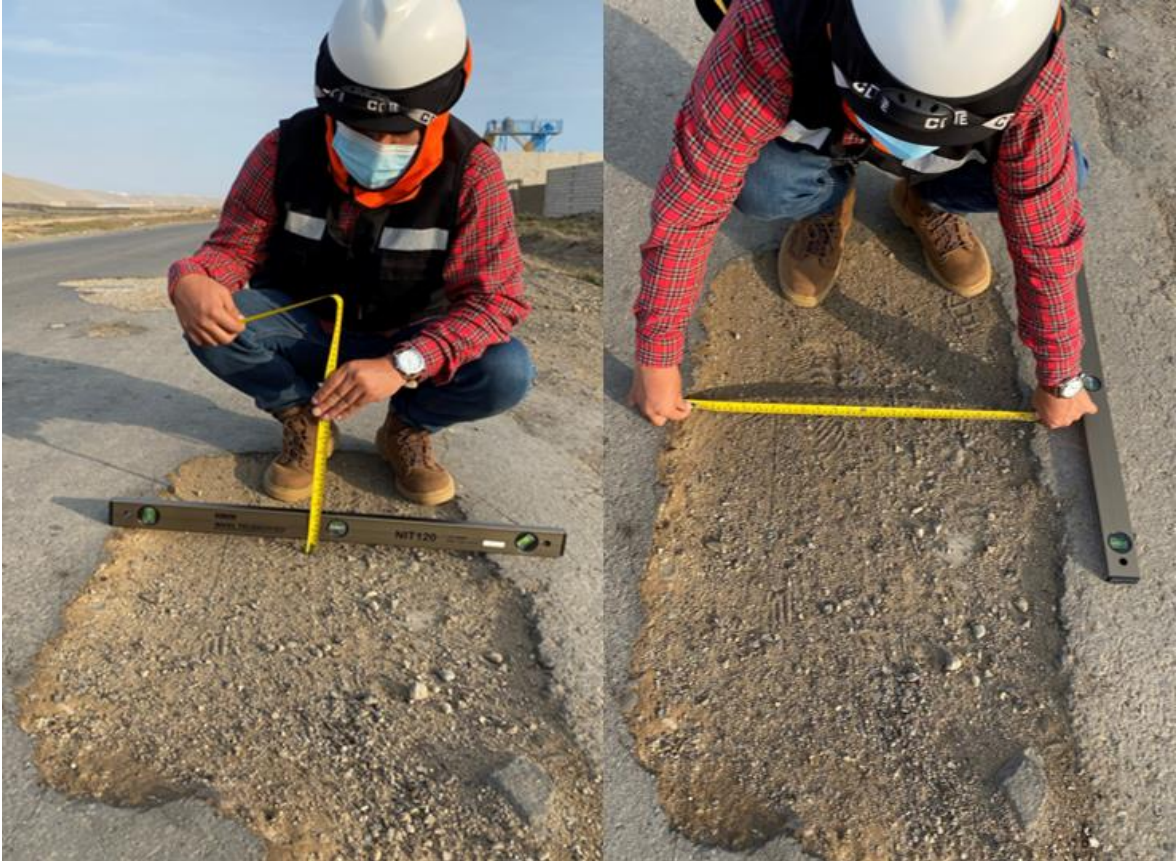
Figura 38

- Huevo, con un área de 0.86 m² y un nivel de severidad medio.

Tipo de daño Huevo

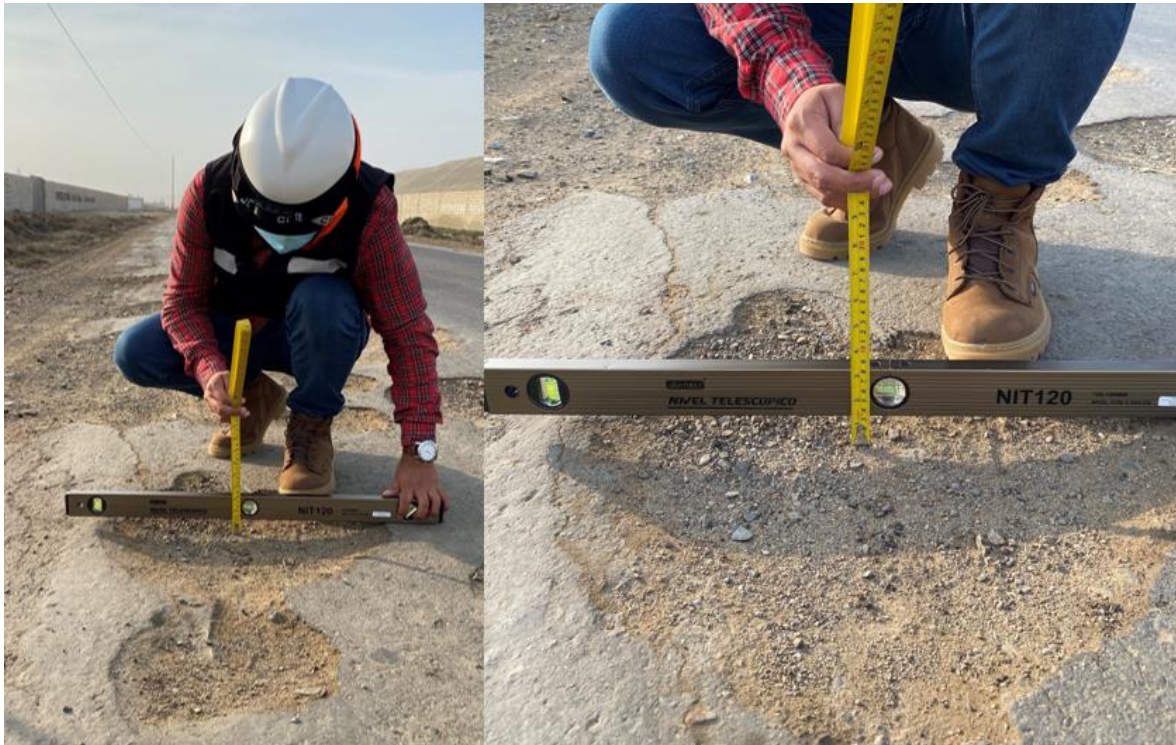
Figura 39

- Huevo, con un área de 0.61 m² y un nivel de severidad alto.

Tipo de daño Hueco

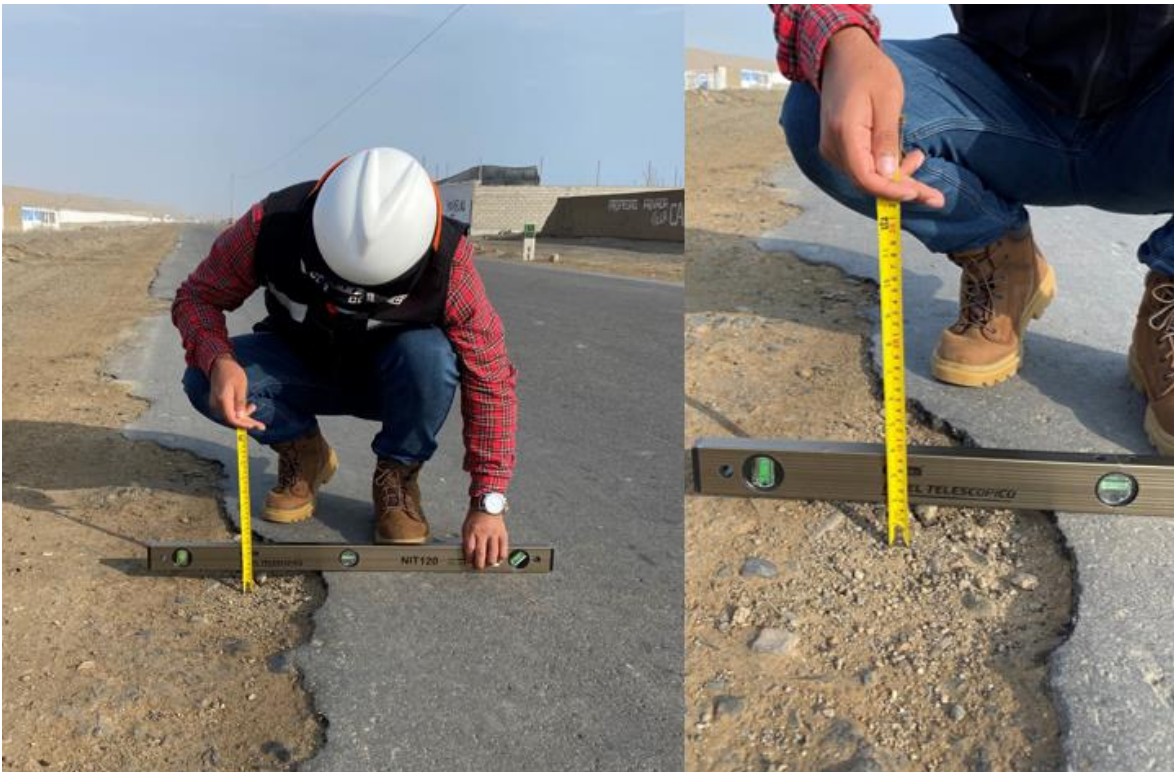
Figura 40

Tipo de daño Grieta de Borde

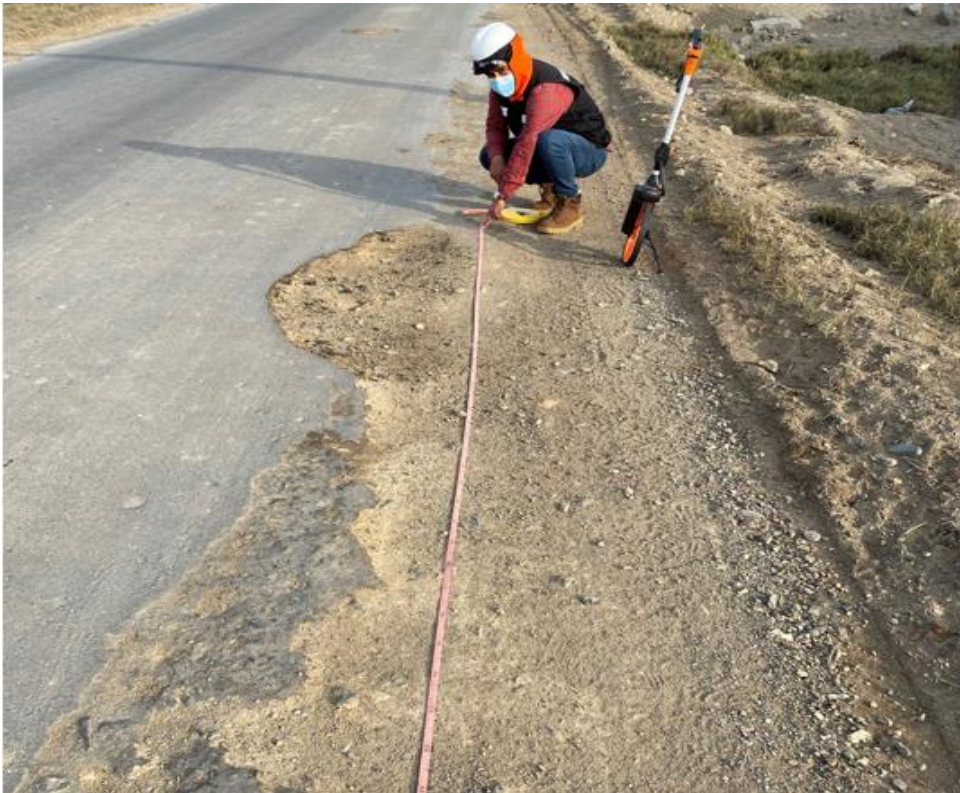
Figura 41

- Grieta de Borde, con una longitud de 23.15 ml. y un nivel de

Tipo de daño Grieta de Borde

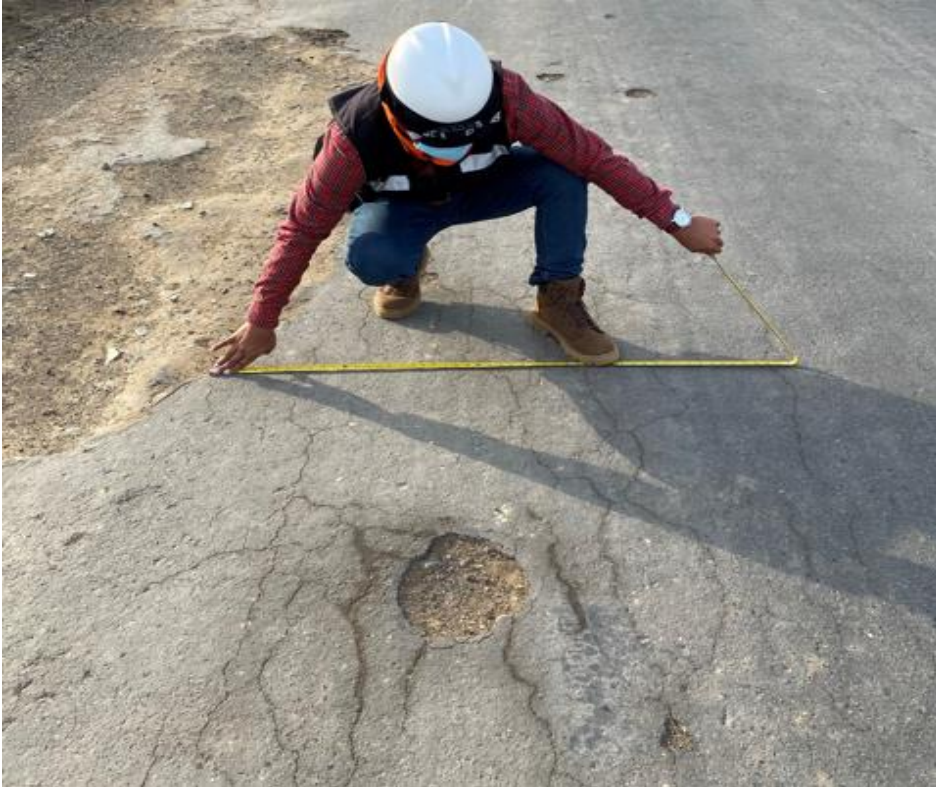
Figura 42

- Piel de Cocodrilo, con un área de 9.68 m² y un nivel de severidad medio.

Tipo de daño Piel de Cocodrilo

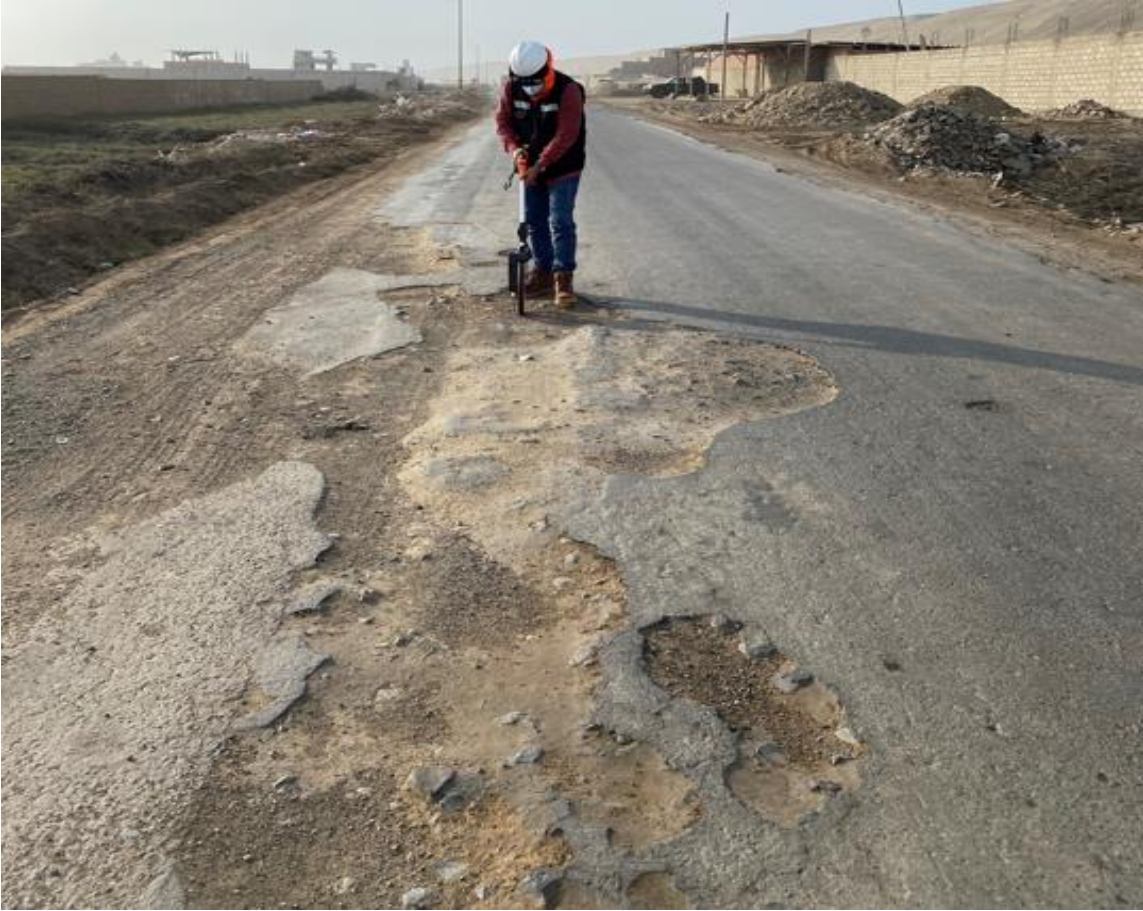
Figura 43

- Meteorización / Desprendimiento de Agregados, con un área de 39.37 m² y un nivel de severidad alto.

Tipo de daño Meteorización / Desprendimiento de Agregados

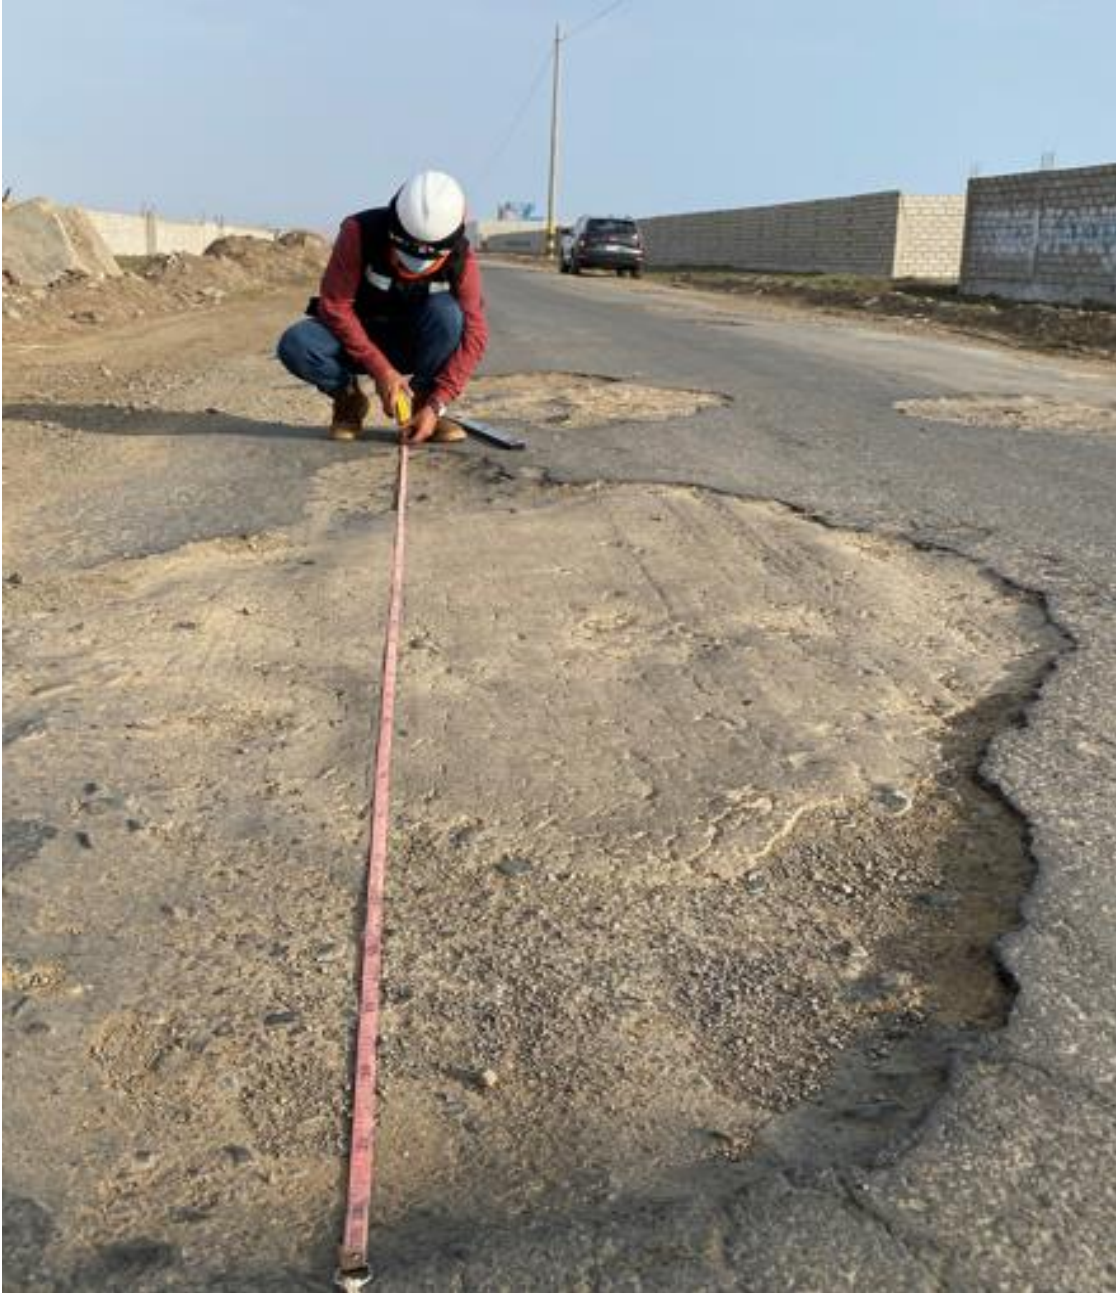
Figura 44

- Huevo, con un área de 13.20 m² y un nivel de severidad alto.

Tipo de daño Hueco

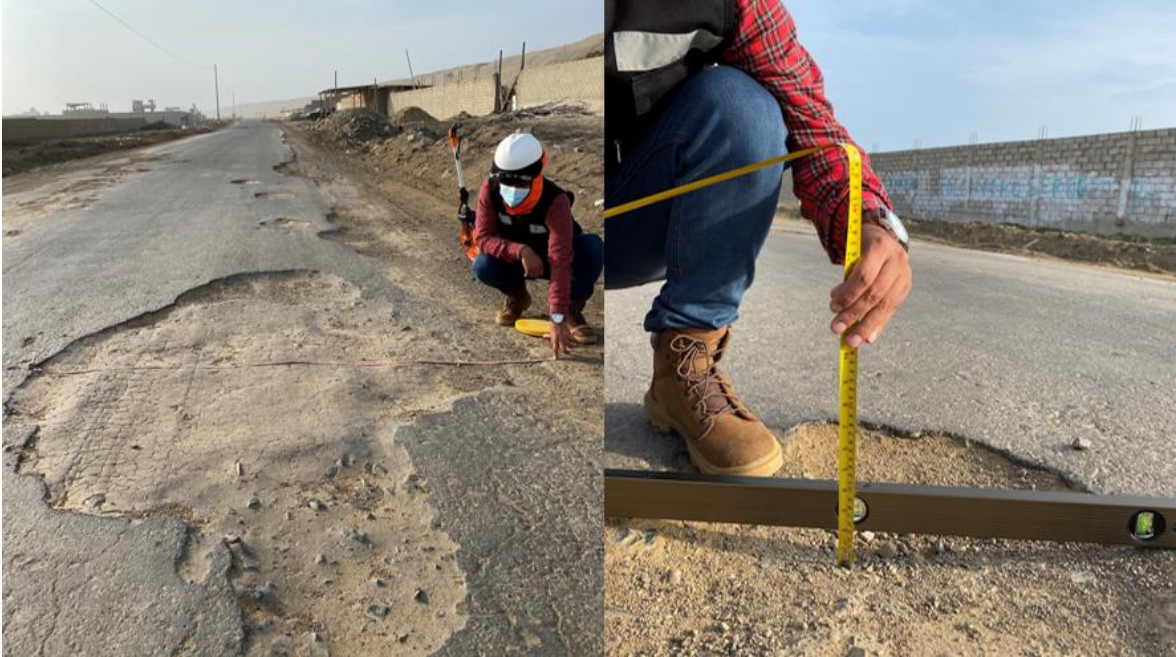
Figura 45

- Hueco, con un área de 8.28 m² y un nivel de severidad alto.

Tipo de daño Hueco

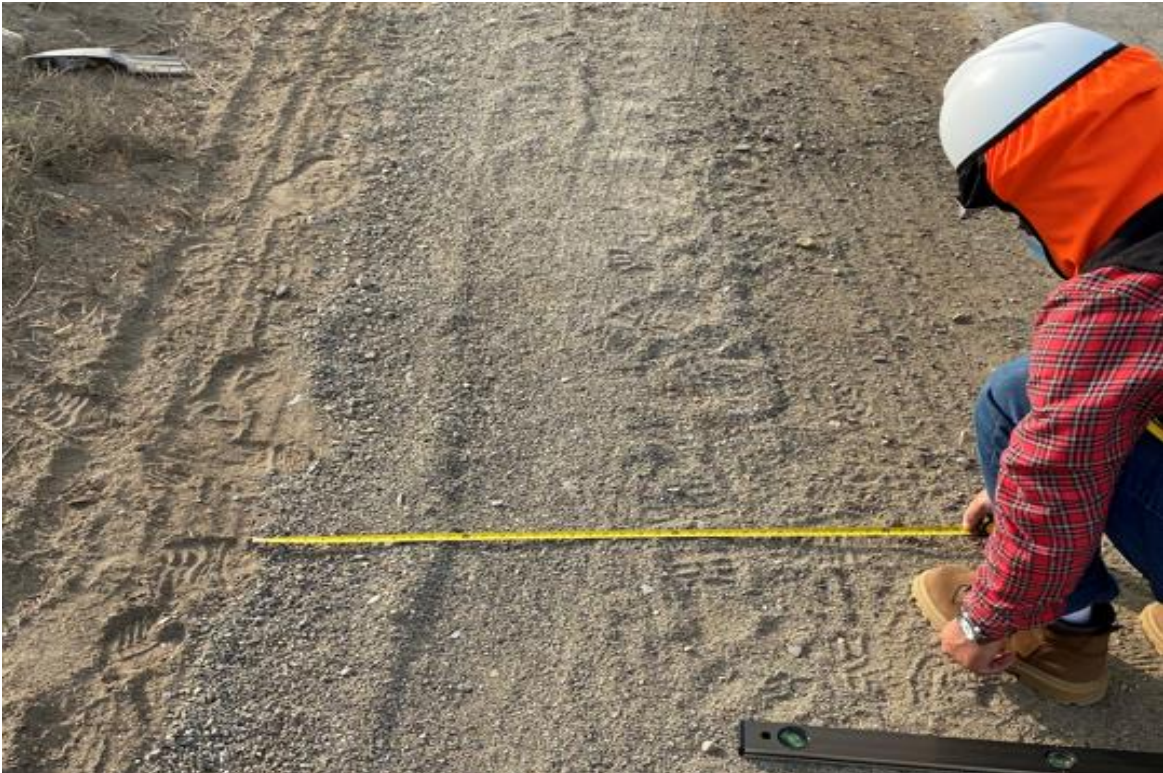
Figura 46

- Pulimento de Agregados, con un área de 4.90 m² y un nivel de severidad bajo.

Tipo de daño Pulimento de Agregados

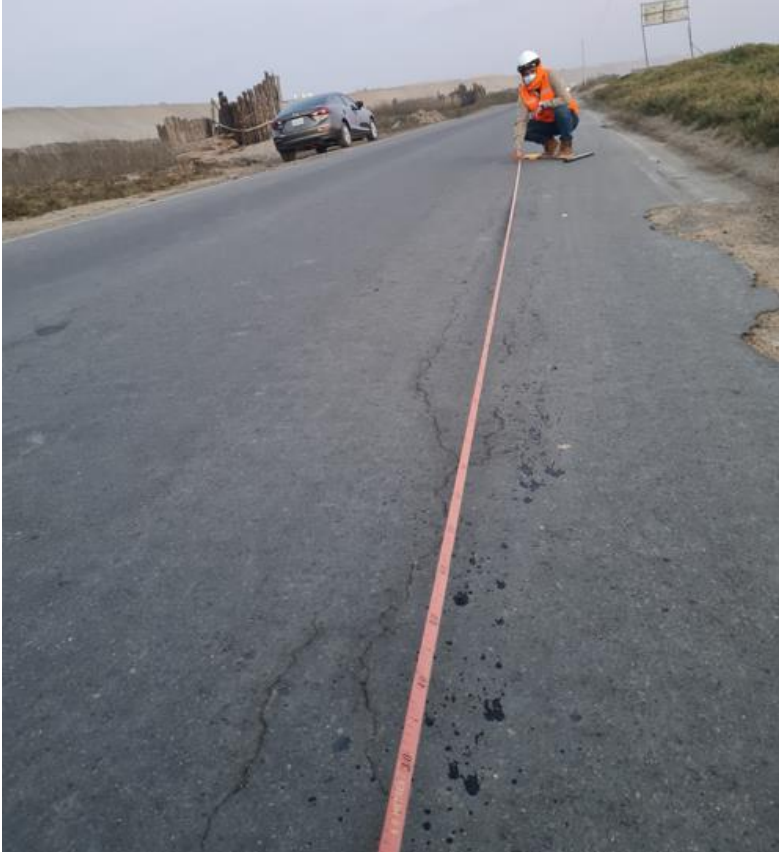
Figura 47

- Grietas Longitudinales y Transversales, con una longitud de 20.15 ml. y un nivel de severidad bajo.

Tipo de daño Grietas Longitudinales y Transversales

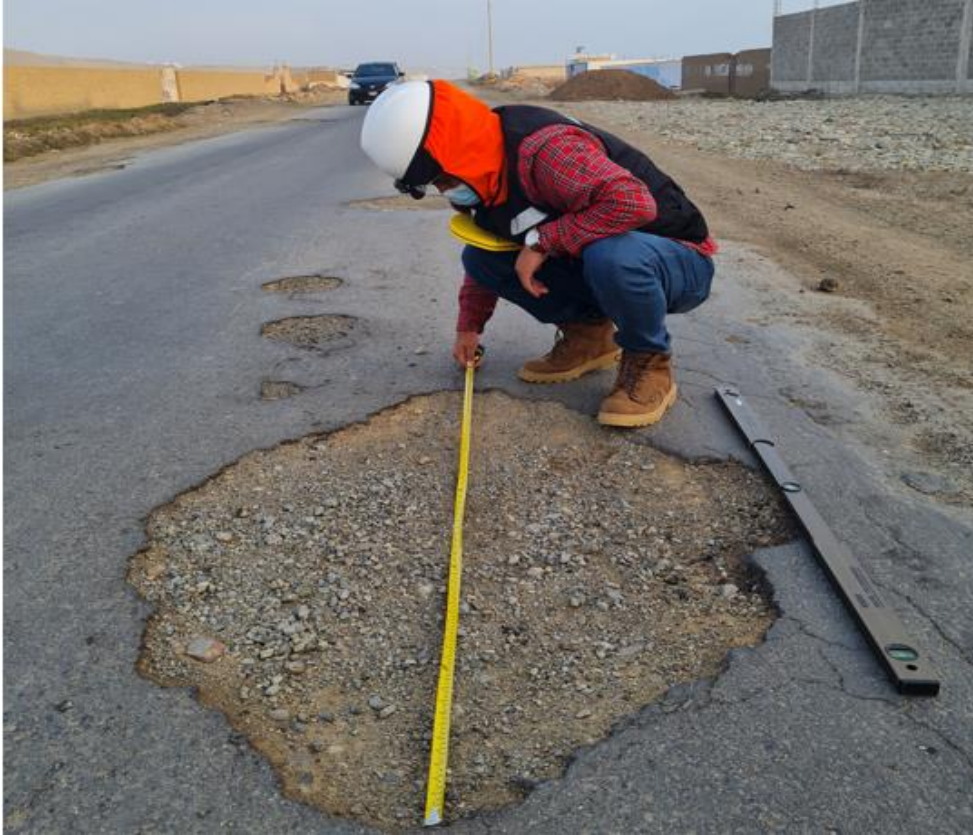
Figura 48

Tipo de daño Hueco

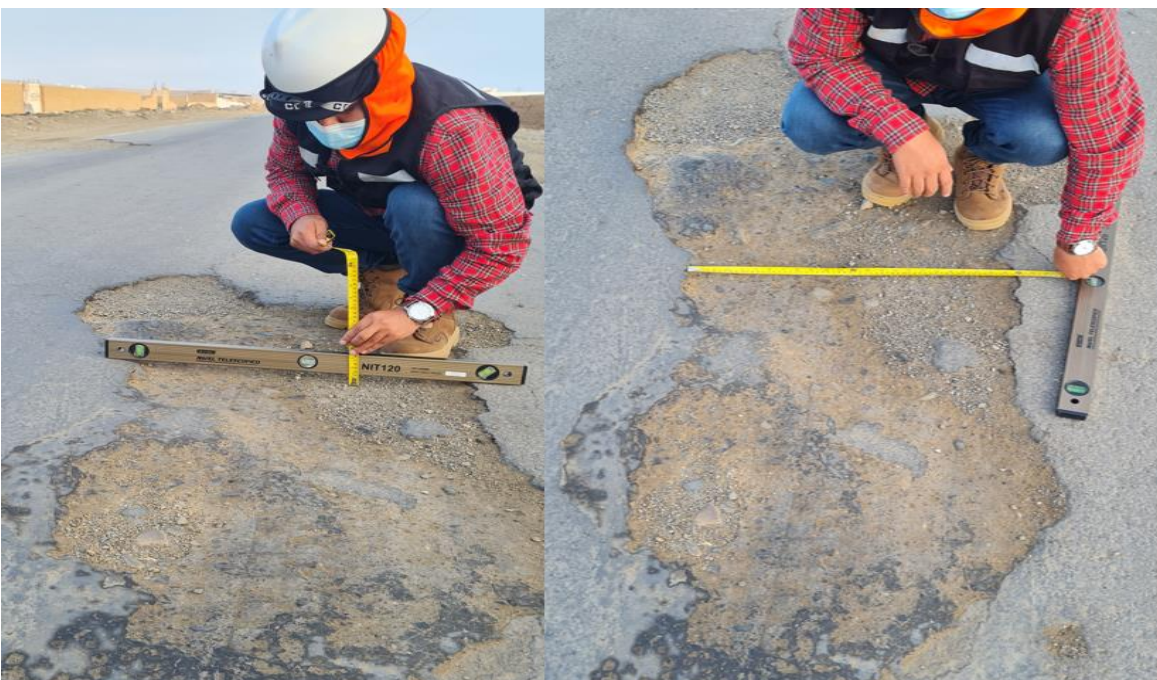
Figura 49

- Hueco, con un área de 1.60 m² y un nivel de severidad medio.

Tipo de daño Hueco

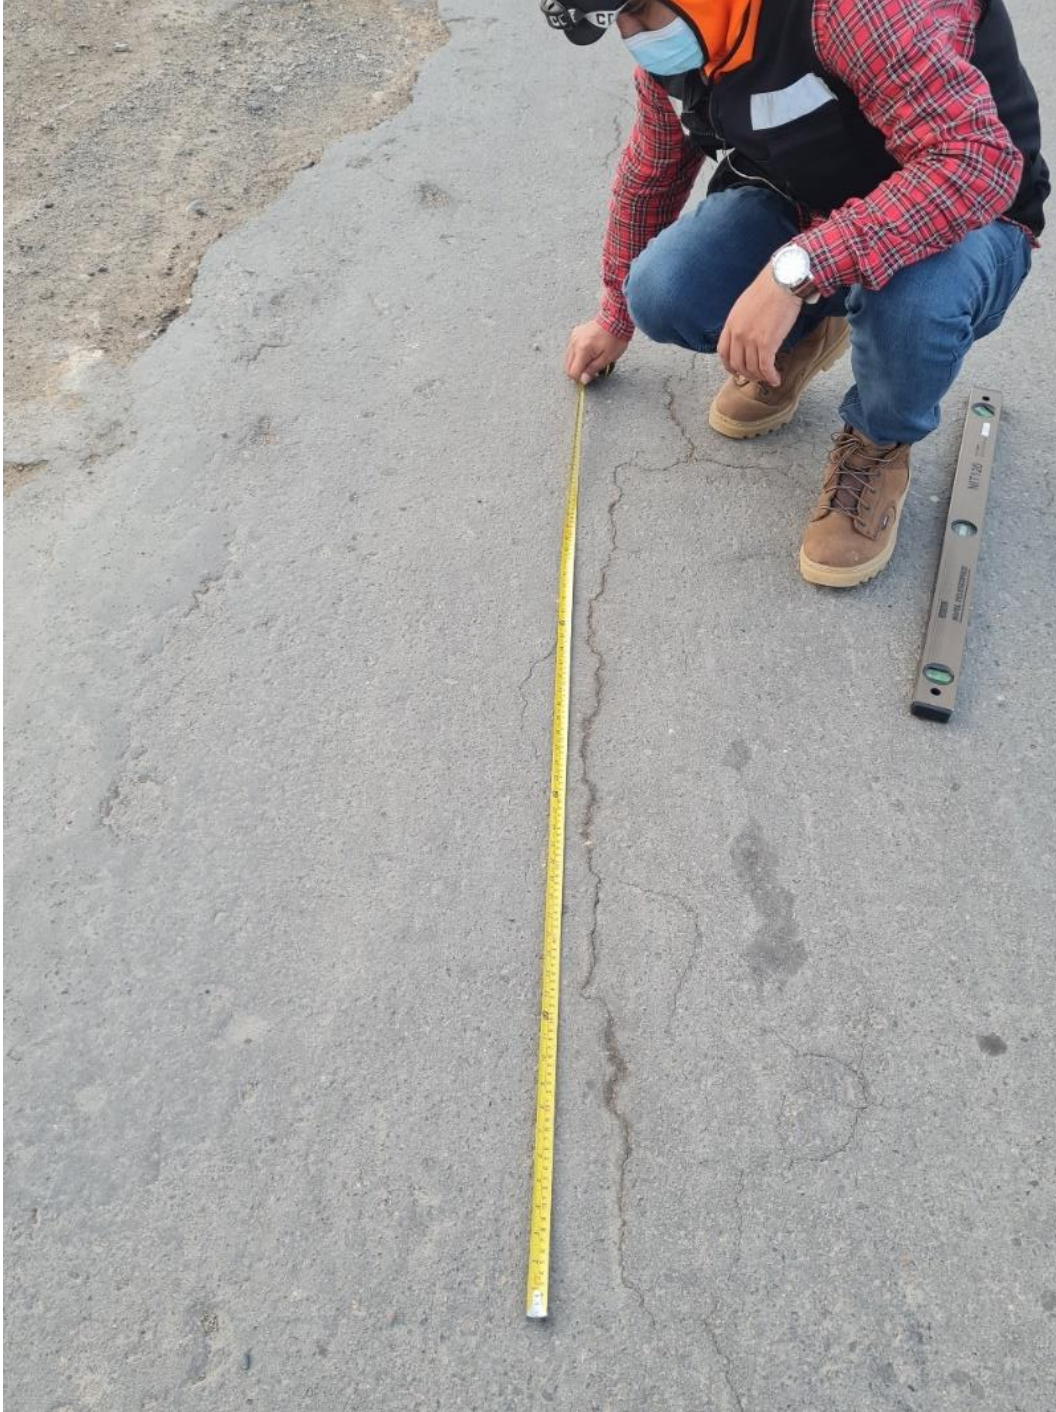
Figura 50

- Grietas Longitudinales, con una longitud de 2.87 ml. y un nivel de severidad medio.

Tipo de daño Grietas Longitudinales y Transversales

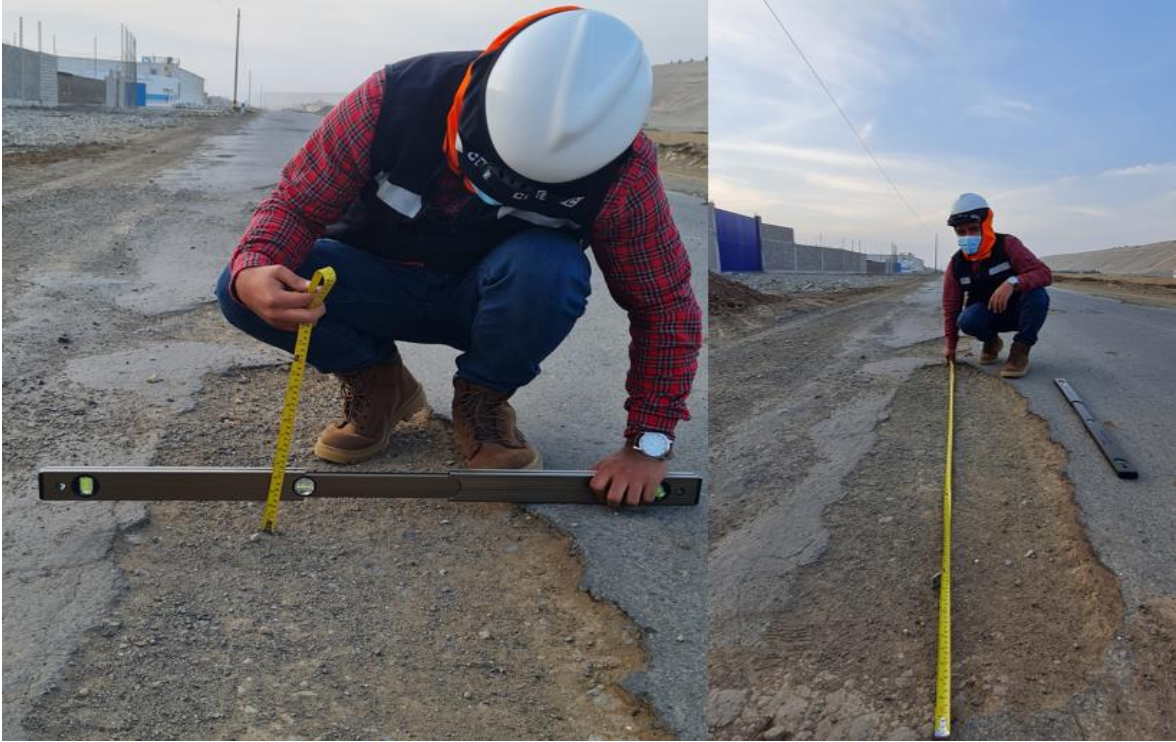
Figura 51

- Huevo, con un área de 1.48 m² y un nivel de severidad alto.

Tipo de daño Hueco

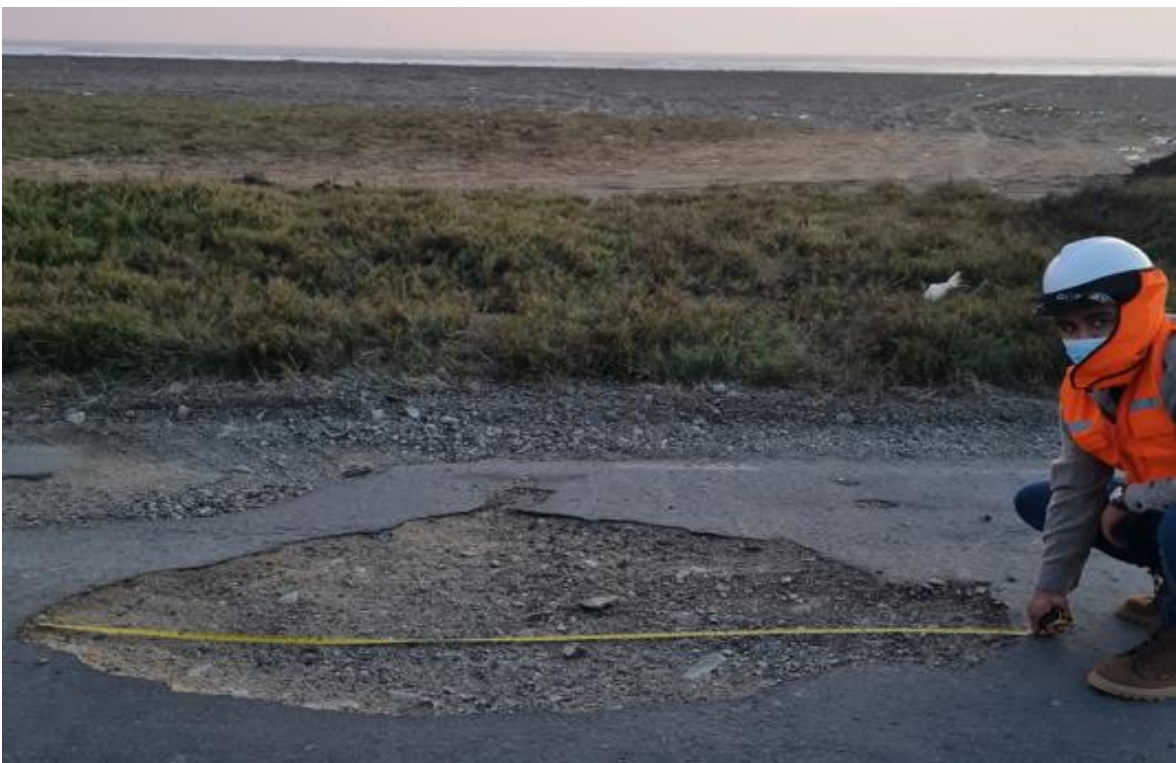
Figura 52

- Hueco, con un área de 1.59 m² y un nivel de severidad alto.

Tipo de daño Hueco

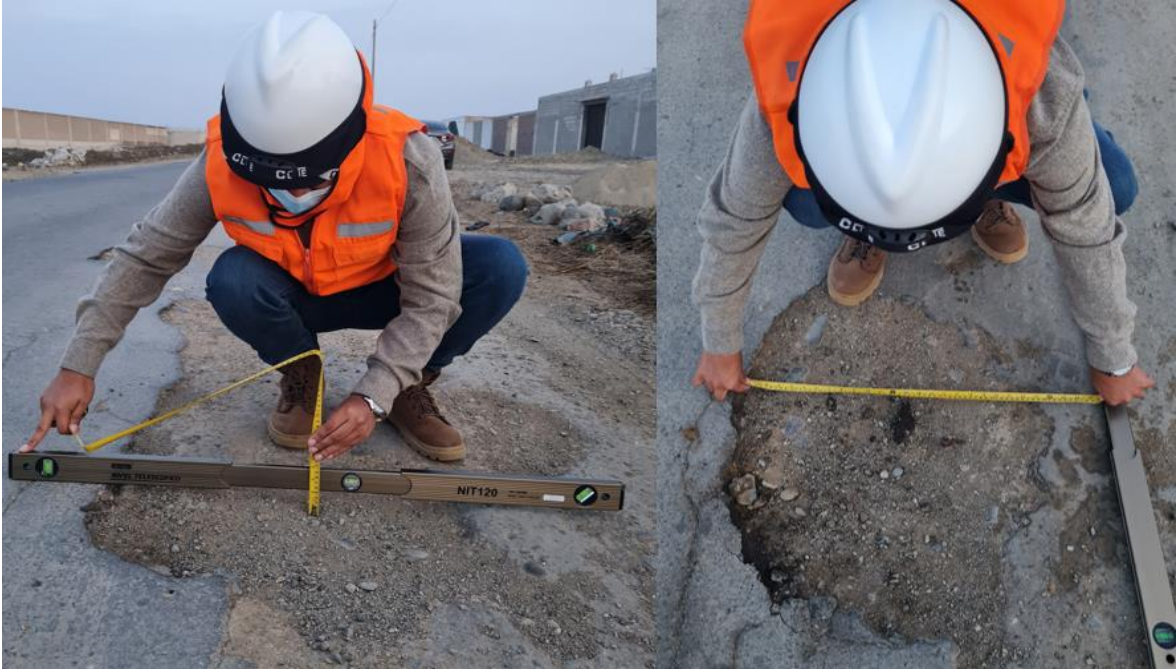
Figura 53

- Hueco, con un área de 0.32 m^2 y un nivel de severidad medio.

Tipo de daño Hueco

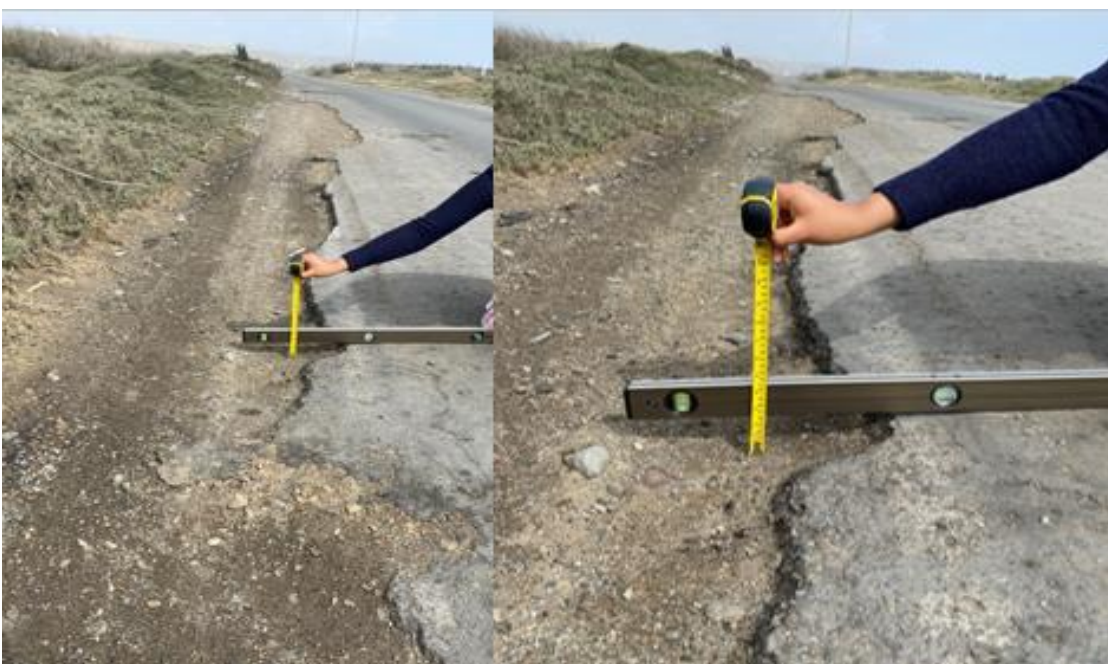
Figura 54

- Grieta de Borde, con una longitud de 18.75 ml. y un nivel de severidad alto.

Tipo de daño Grieta de Borde

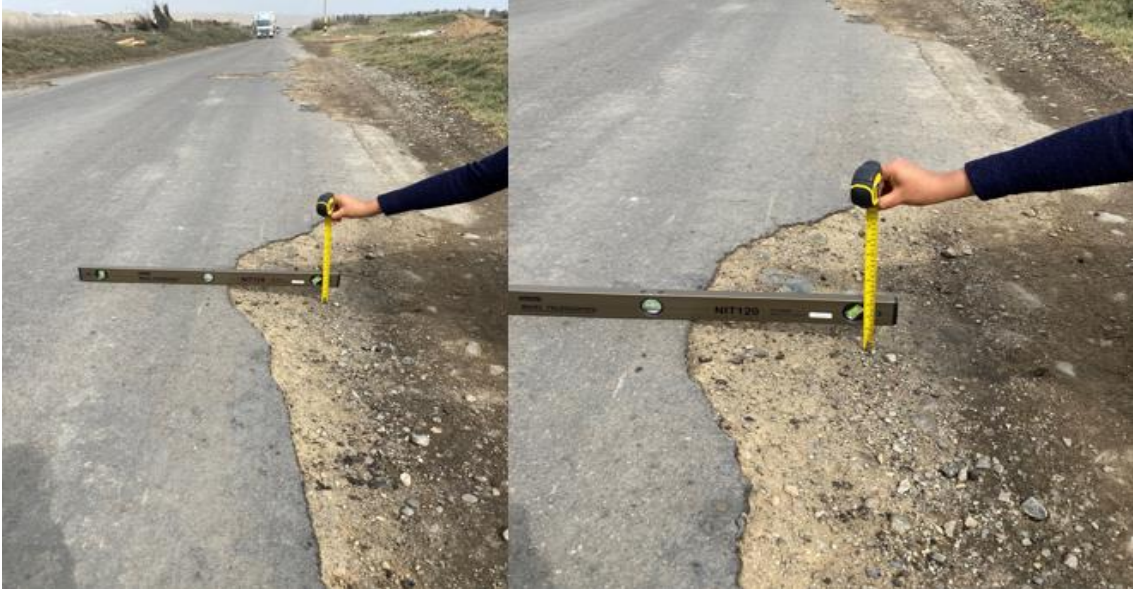
Figura 55

- Grieta de Borde, con una longitud de 24.92 ml. y un nivel de severidad alto.

Tipo de daño Grieta de Borde

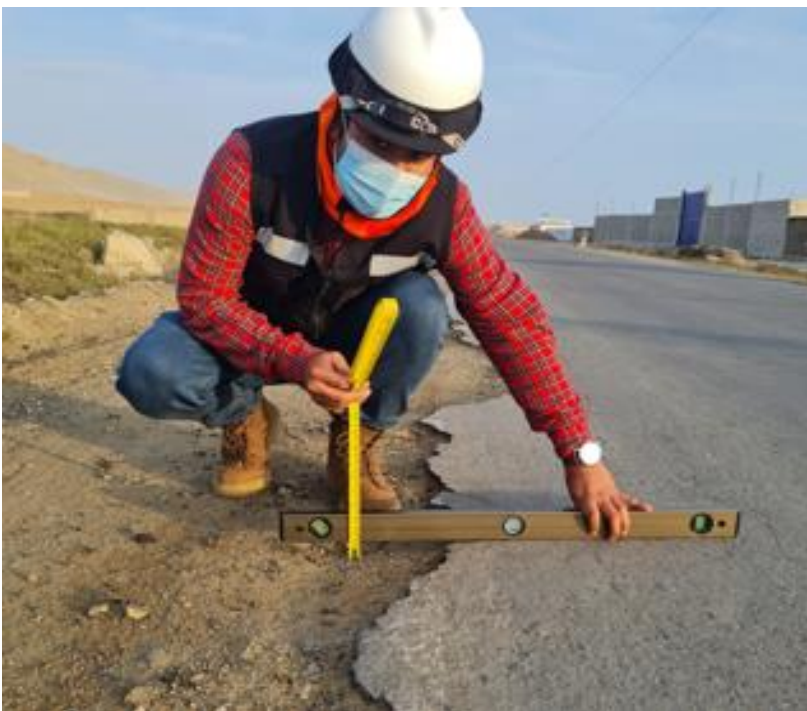
Figura 56

- Grieta de Borde, con una longitud de 12.43 y un nivel de severidad alto.

Tipo de daño Grieta de Borde

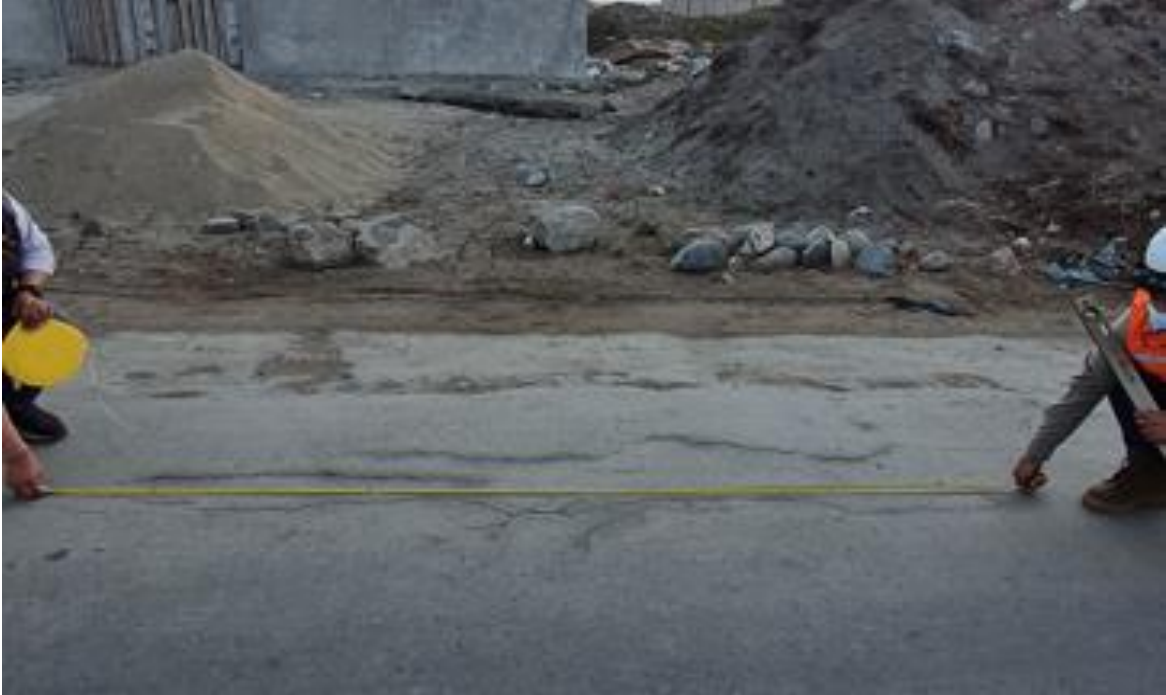
Figura 57

- Piel de Cocodrilo, con un área de 3.33 m^2 y un nivel de severidad bajo.

Tipo de daño Piel de Cocodrilo

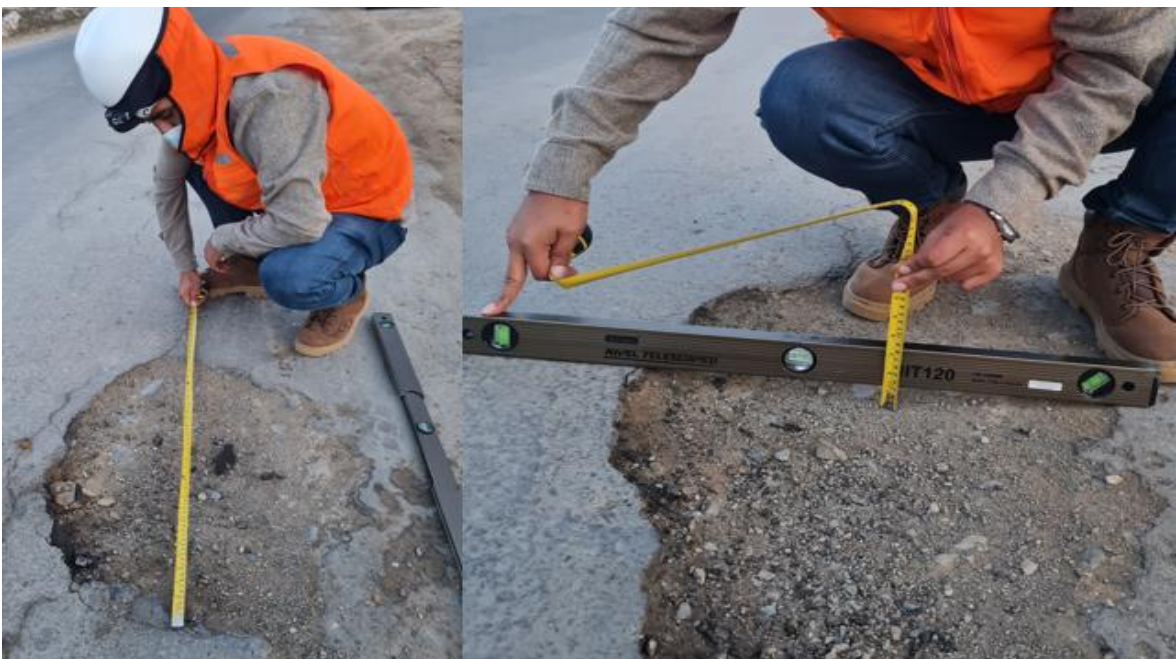
Figura 58

- Hueco, con un área de 0.56 m^2 y un nivel de severidad alto.

Tipo de daño Hueco
