TESIS PARA OPTAR EL TÍTULO PROFESIONAL DE INGENIERO CIVIL

**“Evaluación del índice de serviciabilidad del pavimento flexible en
la carretera Costanera ubicado en Huanchaco entre avenida
Circunvalación y Km 8 + 058”**

Autor(es):
Br. Ponte Fernández, Jherson Stiven

**TRUJILLO – PERÚ
2021**

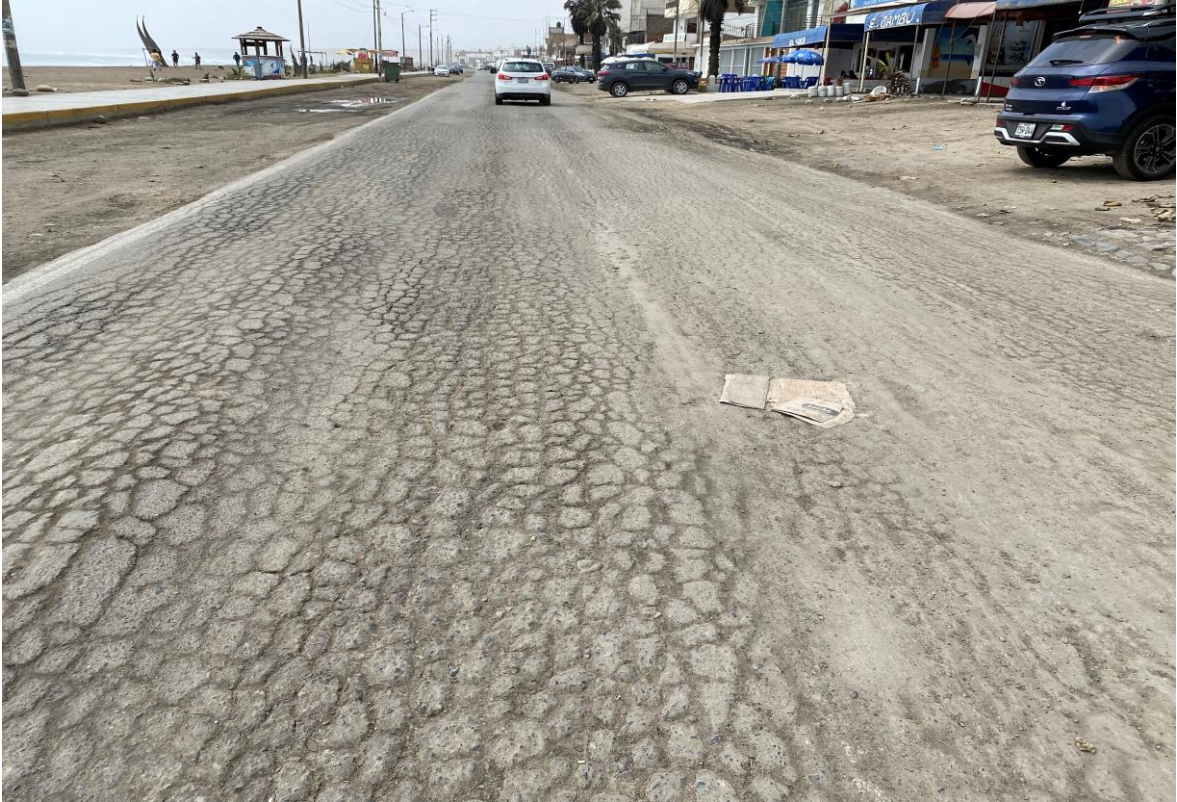
Figura 61

Presentación de la unidad 2 en mal estado de serviciabilidad

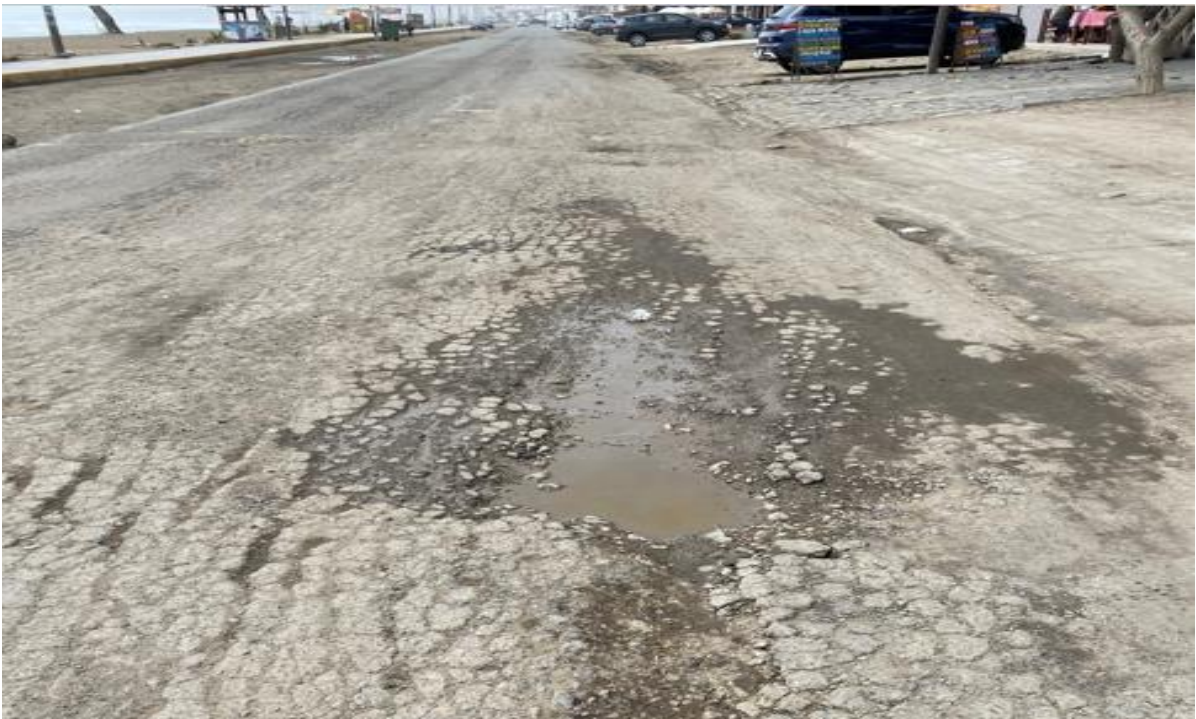
Figura 62

Presentación de la unidad 2 en mal estado de serviciabilidad

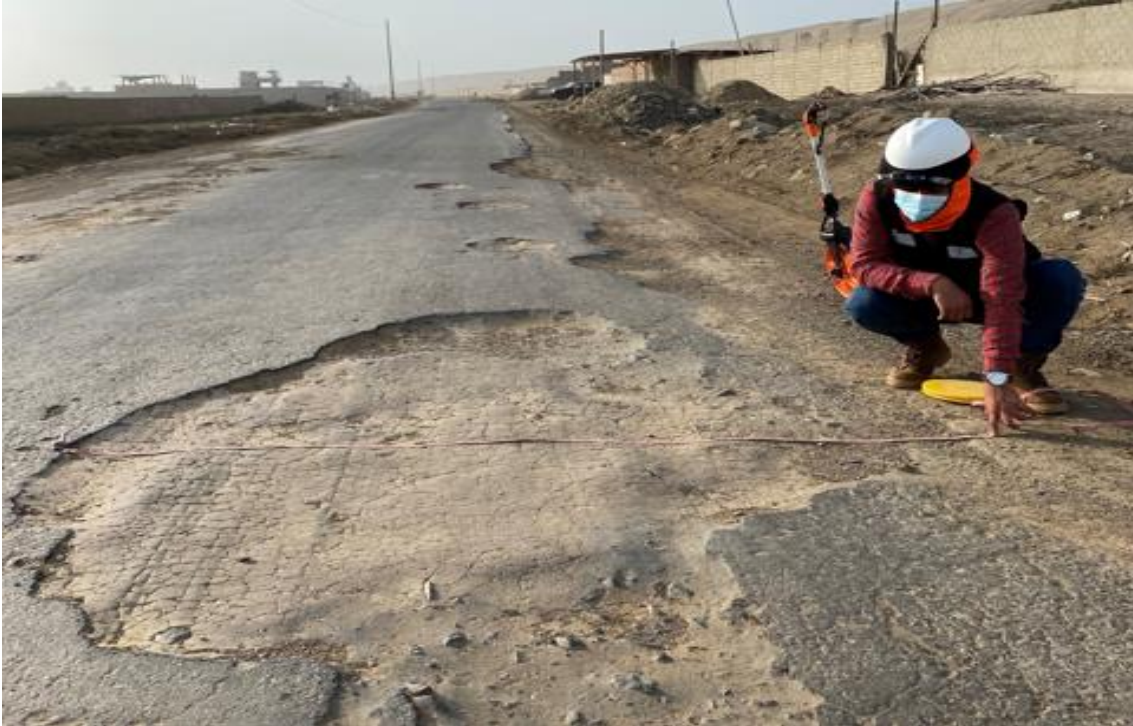
Figura 63

Presentación de la unidad 13 en mal estado de serviciabilidad

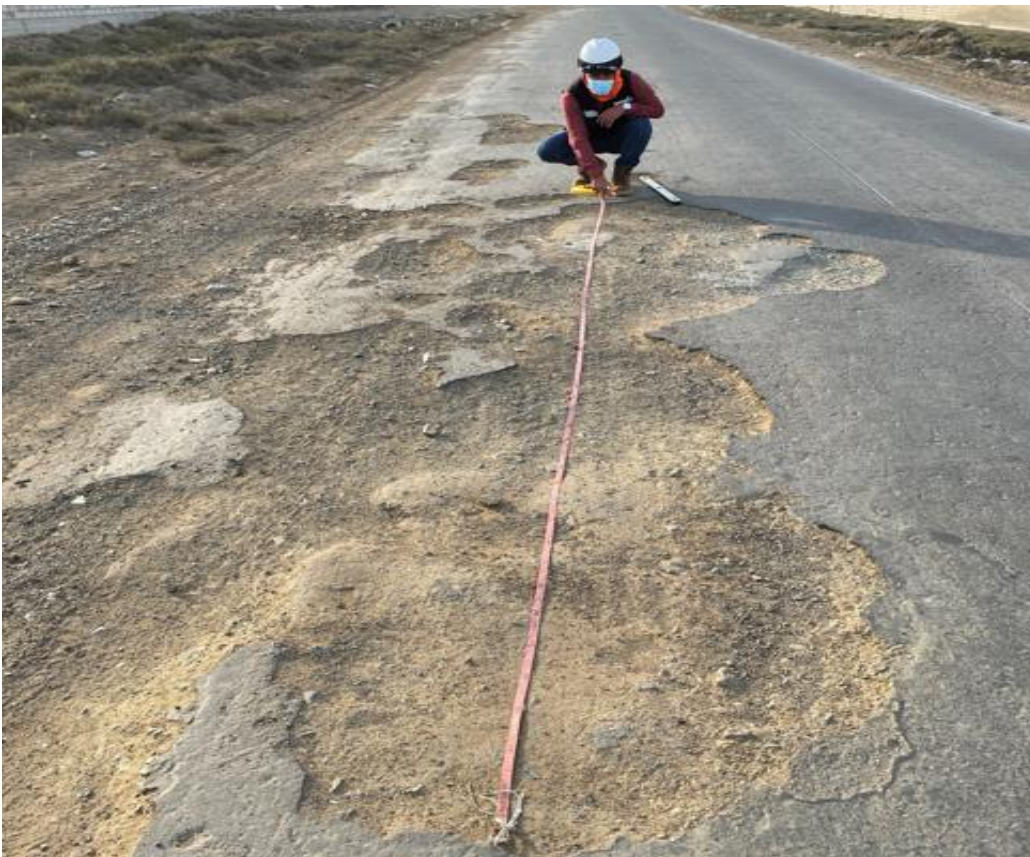
Figura 64

Presentación de la unidad 27 en mal estado de serviciabilidad

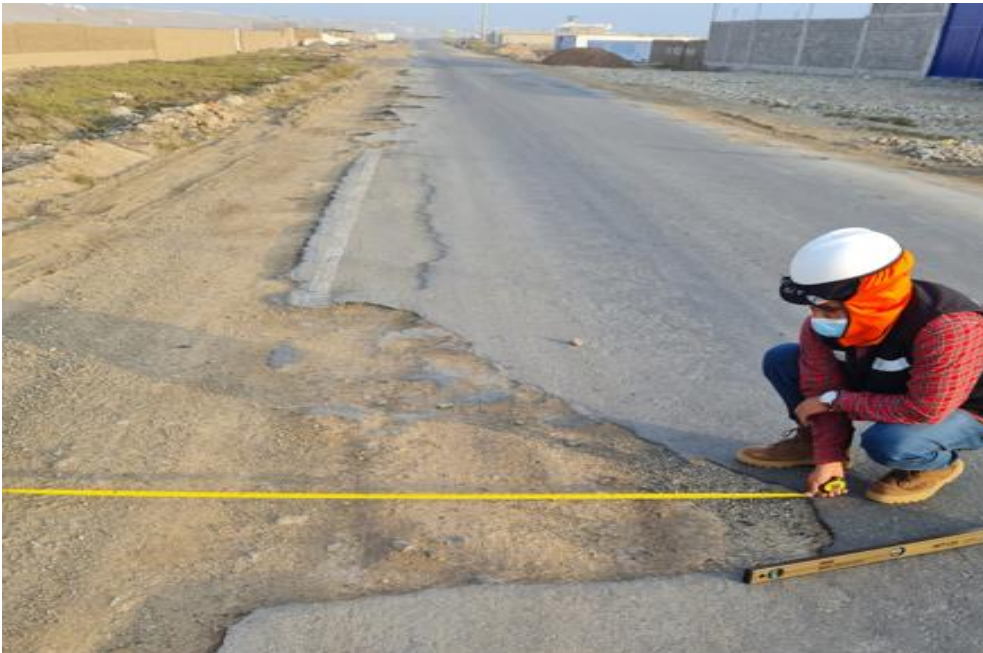
Figura 65

Presentación de la unidad 39 en mal estado de serviciabilidad

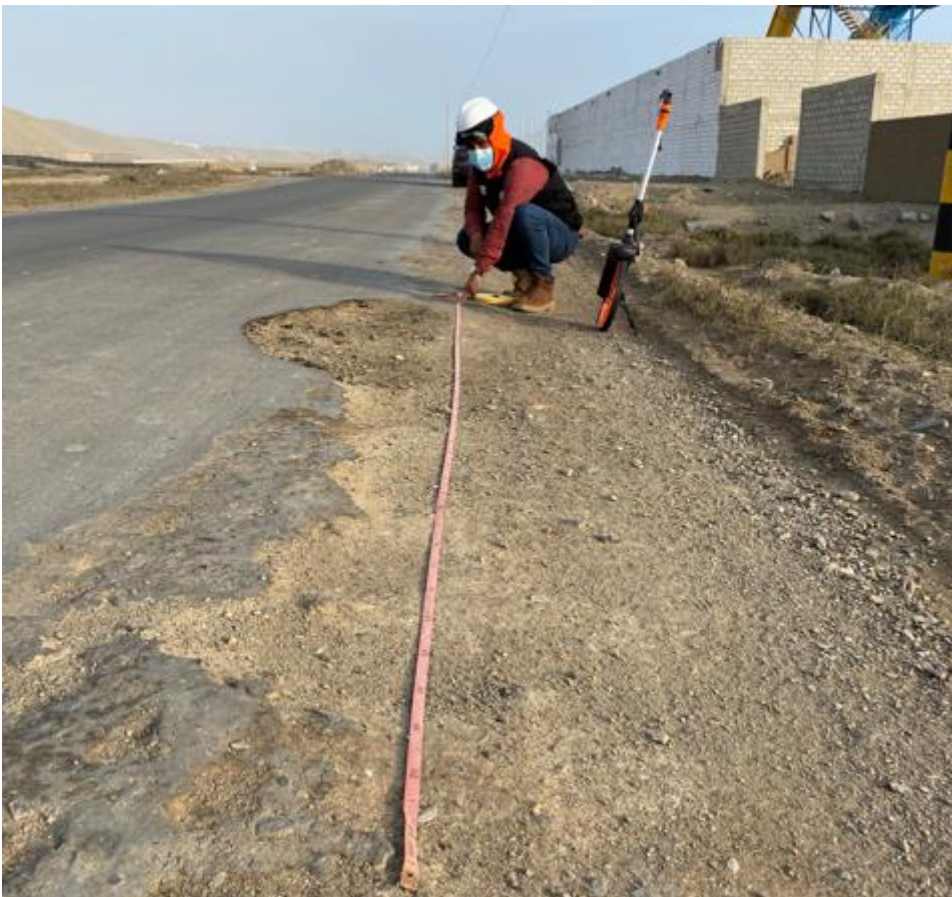
Figura 66

Presentación de la unidad 48 en mal estado de serviciabilidad

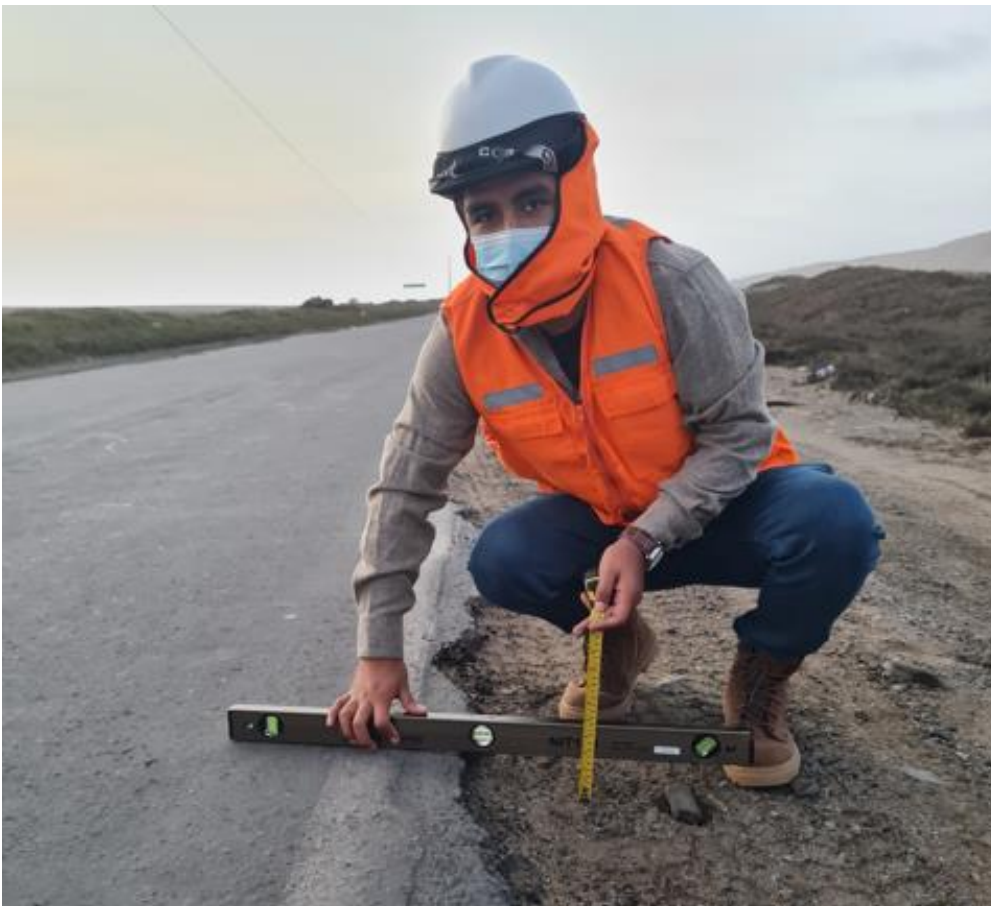
Figura 68

Presentación de la unidad 69 en mal estado de serviciabilidad
