UNIVERSIDAD PRIVADA ANTENOR ORREGO

**“EVALUACION DEL ESTADO DE SERVICIABILIDAD USANDO LOS METODOS
PCI Y VIZIR, PARA PROPONER MEDIDAS DE INTERVENCION EN LA
CARRETERA VECINAL RUTA N° PI-523, PAITA 2021”**

2022

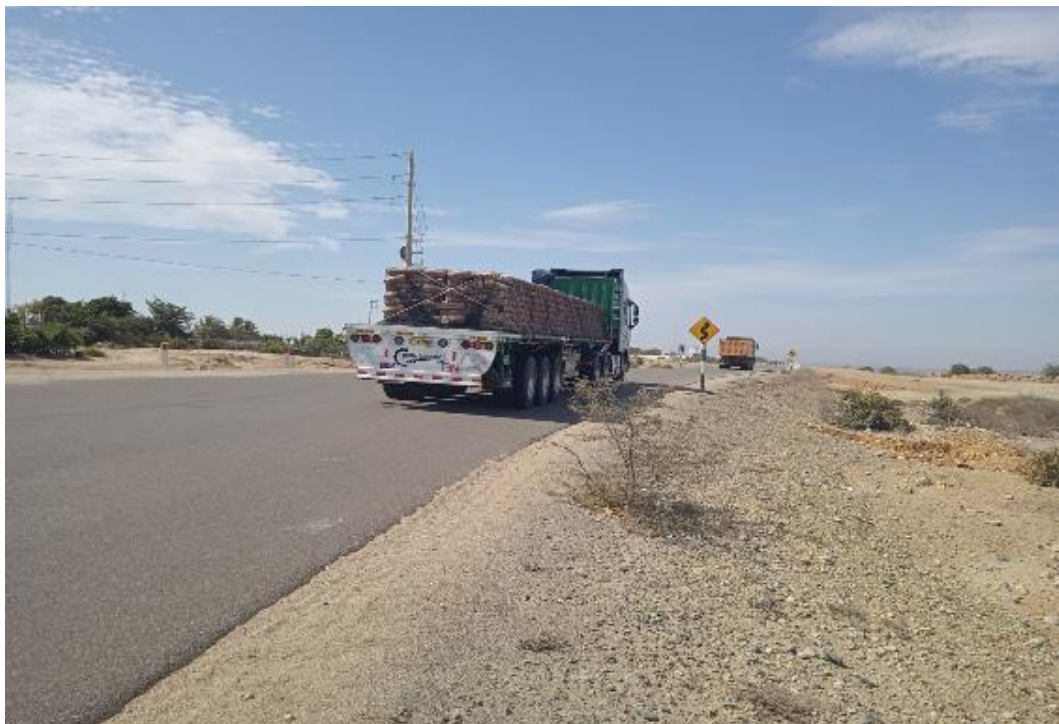
Figura 30

Camiones de 6 ejes que pasan por la zona de estudio, transportando material de canteras y cemento

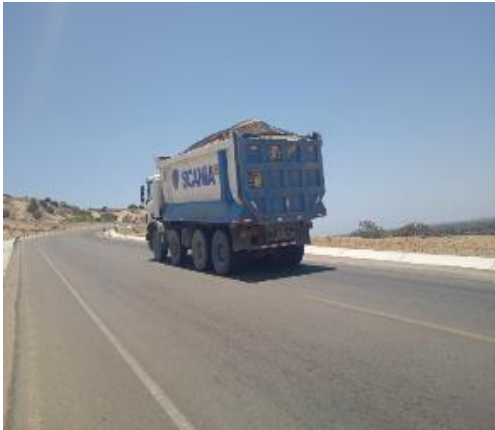
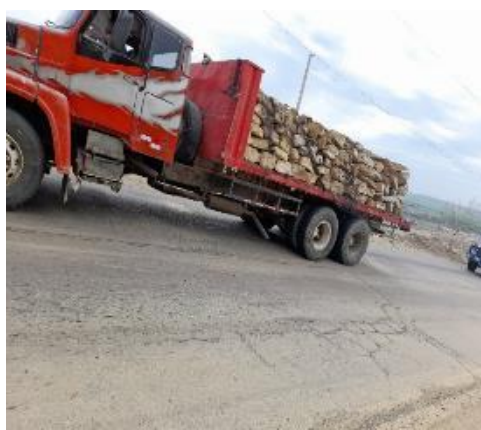
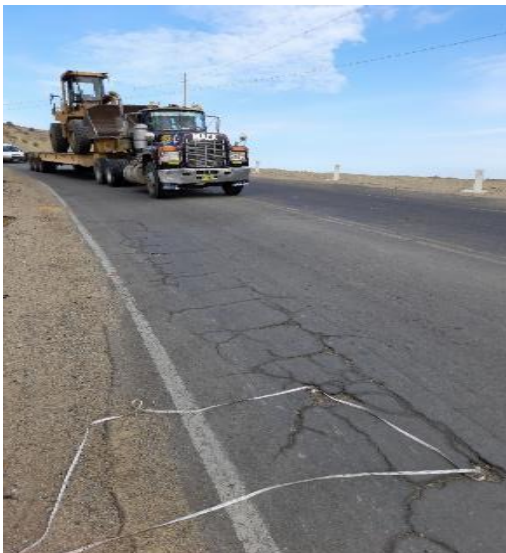
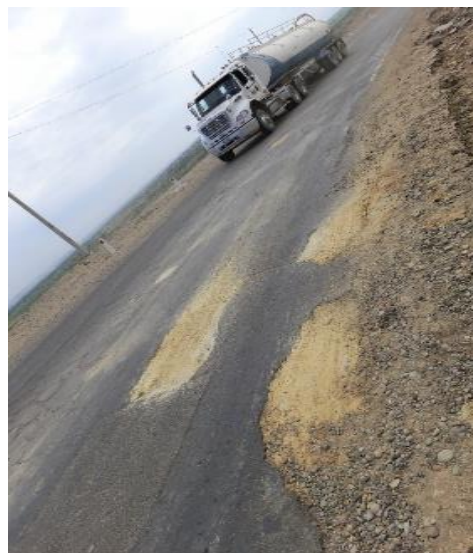
Figura 31

Camiones transportando material de canteras
