TESIS PARA OPTAR EL TÍTULO PROFESIONAL DE INGENIERO CIVIL

**Análisis de las Patologías de Génesis en el edificio multifamiliar El Palmar
de la Urb. Golf, Distrito Víctor Larco Herrera, Trujillo, La Libertad**

La investigación tiene como objetivo realizar el análisis de las patologías de génesis en el edificio multifamiliar el Palmar de la urbanización El Golf, Distrito Víctor Larco Herrera, Trujillo, La Libertad; con base en la evaluación de resistencia a la compresión del concreto, el grado de deflexión en vigas e y la identificación del nivel de daños en términos de segregaciones, fisuras y grietas en elementos estructurales, tales como vigas y columna de acuerdo a la norma E.030, ACI 318-19 y ACI 224R.

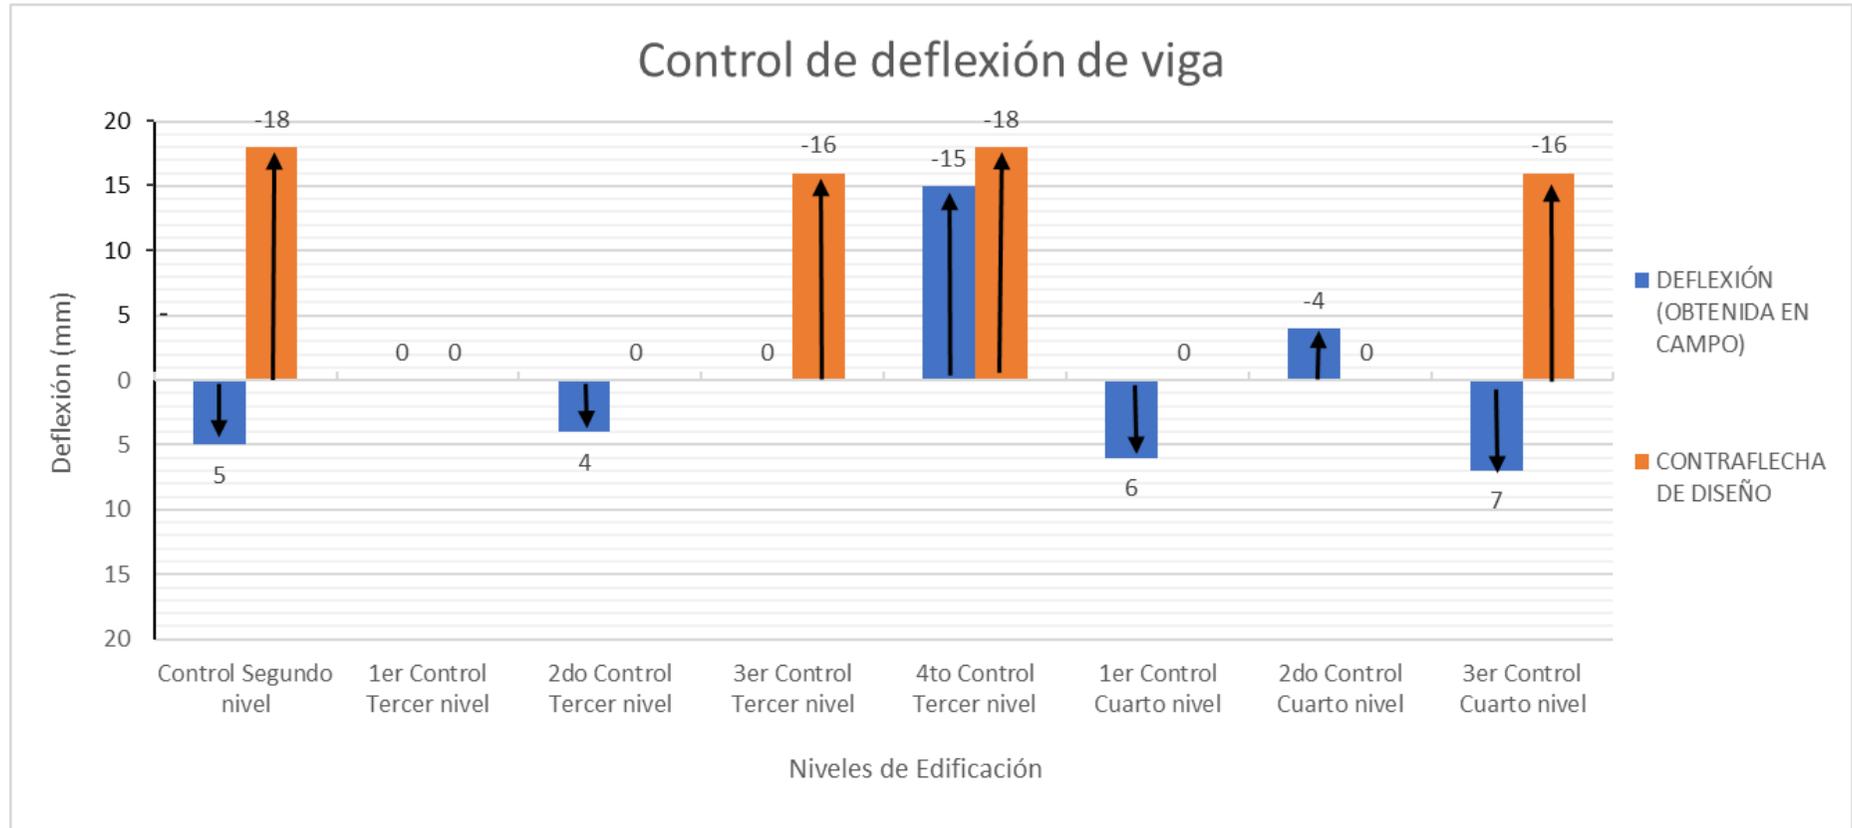
Figura 9

Control de deflexión de vigas en la edificación

Nota. El gráfico muestra la deflexión en las vigas de concreto $f'c$ 210 kg/cm² de la edificación.

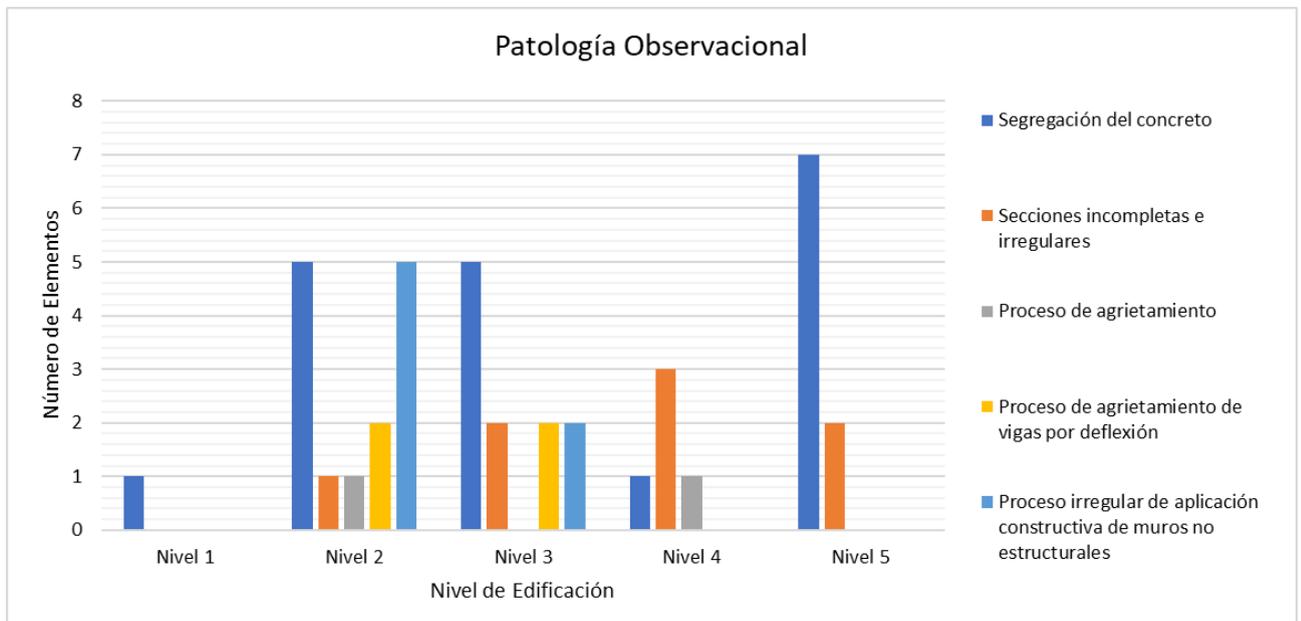
Figura 10

Gráfico resumen de las patologías evidentes por medio del análisis observacional

Nota. El gráfico muestra las patologías resultantes del análisis observacional en la edificación.

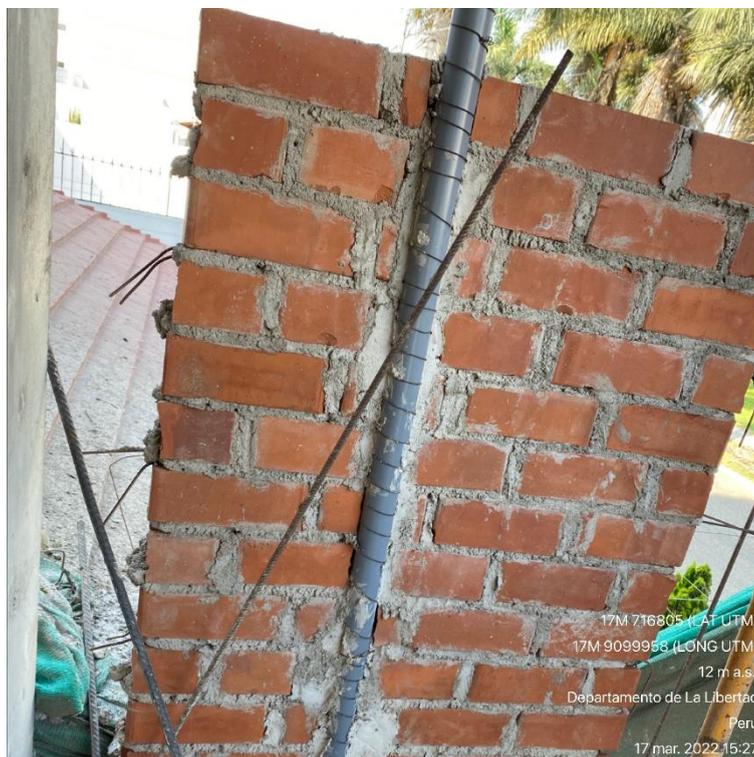
Figura 2

Malas prácticas constructivas en tabiquería de edificación

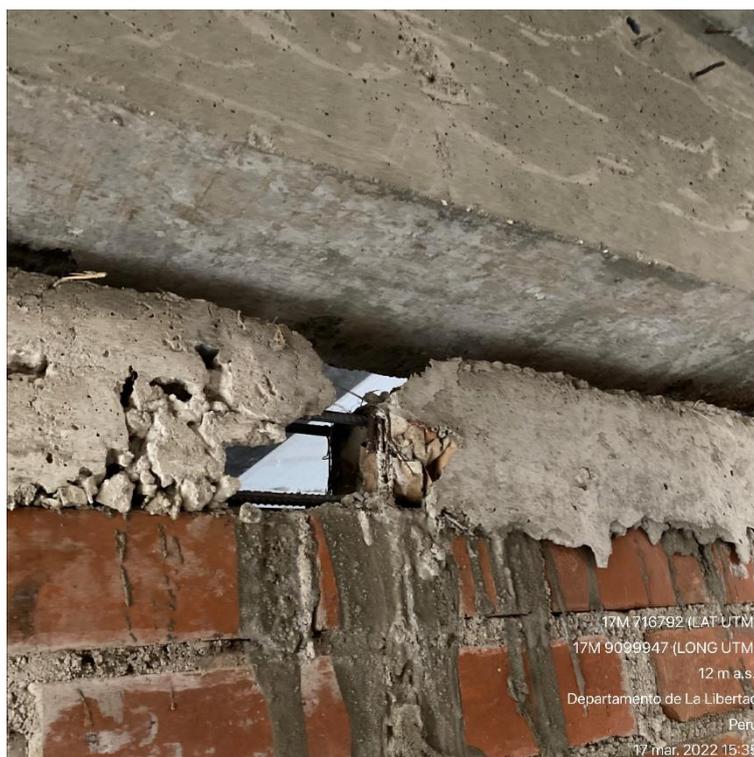
Figura 3

Segregación del concreto en elemento no estructural en viga de confinamiento

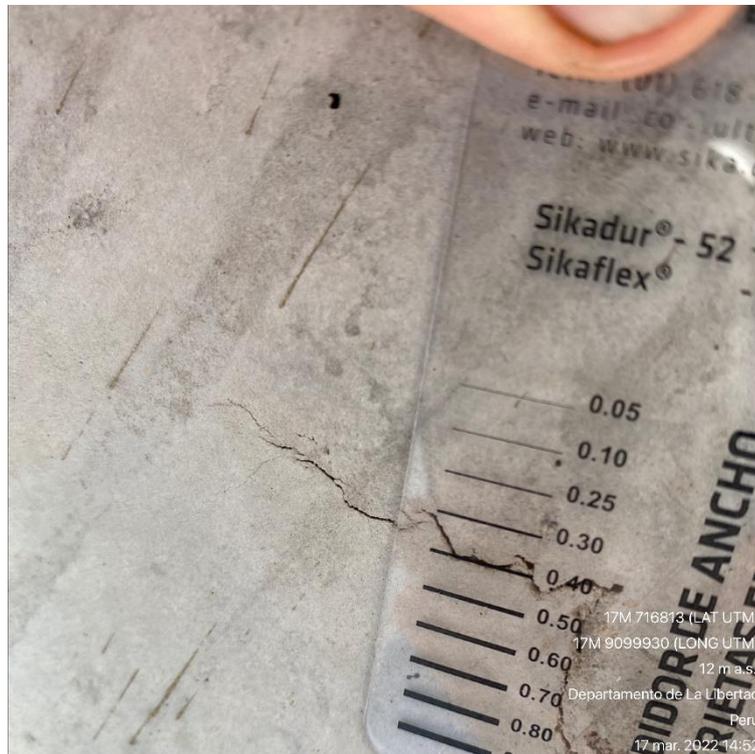
Figura 4

Aplicación de fisurómetro en muro estructural

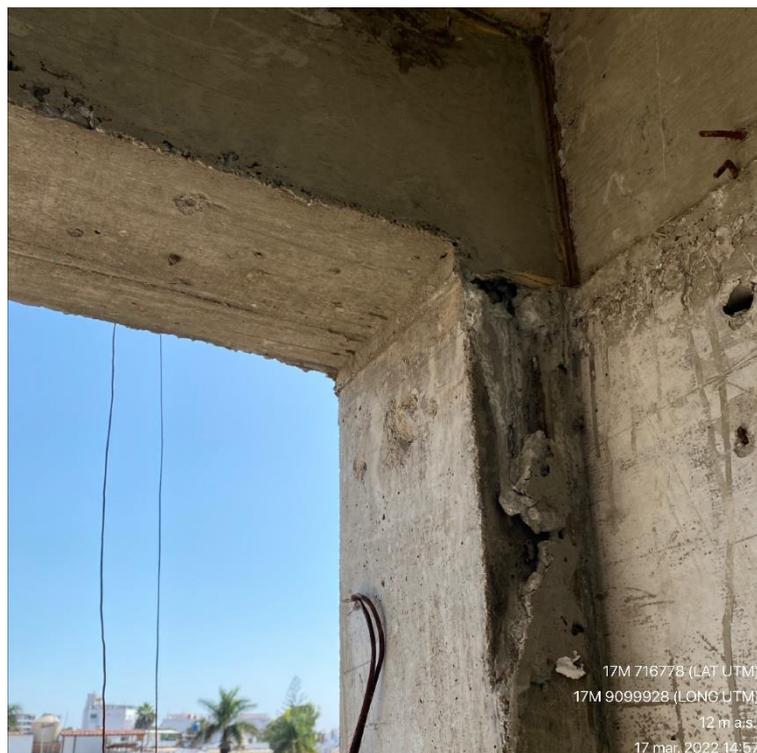
Figura 5

Sección irregular e incompleta (no prismática) en elemento estructural de tercer nivel

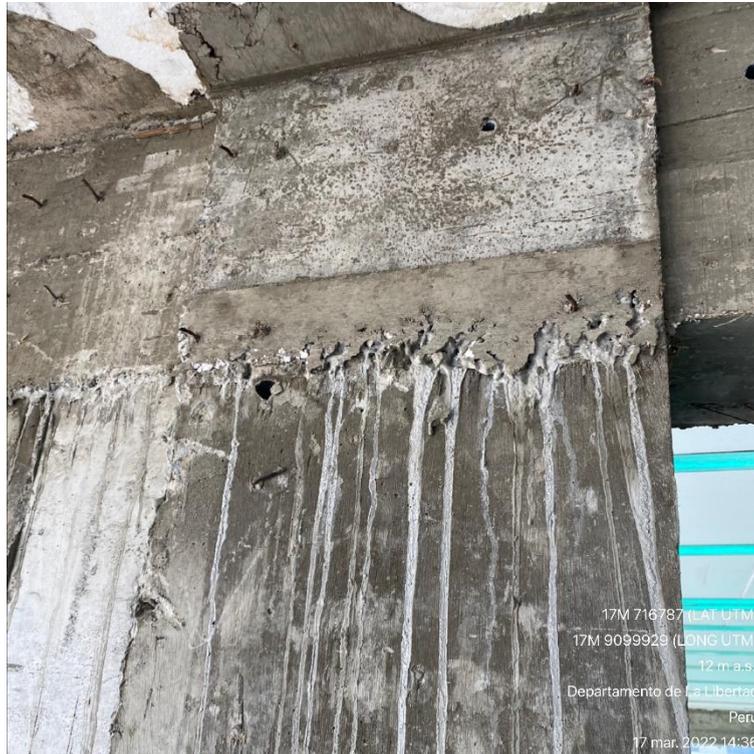
Figura 6

Segregación del concreto en muro estructural del quinto nivel

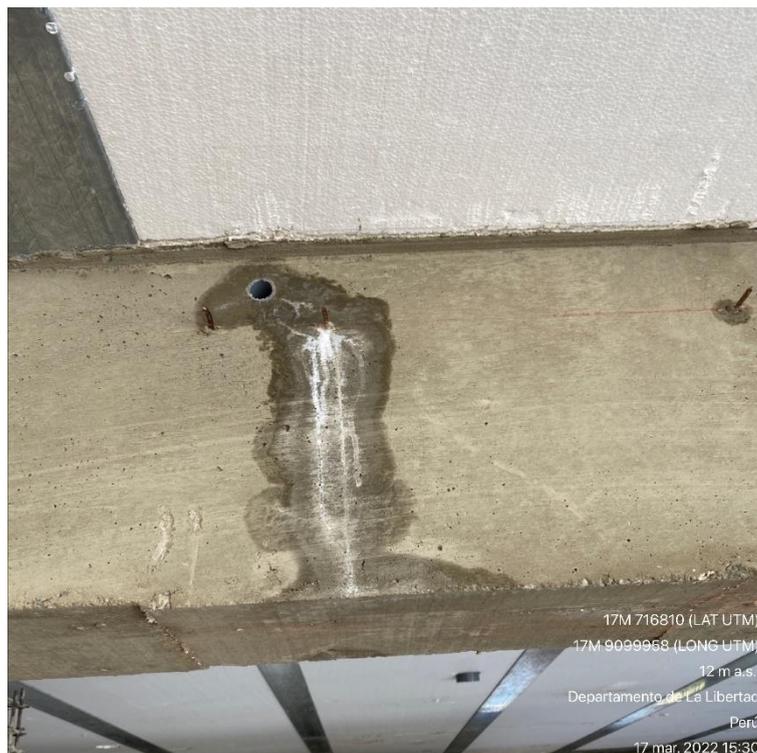
Figura 7

Presencia de fisura en segundo nivel
