TESIS PARA OPTAR EL TÍTULO PROFESIONAL DE INGENIERO CIVIL

Rehabilitación del pavimento flexible en la avenida Don Bosco, tramo Raúl
Mata de la Cruz y Cesar Vallejo – Departamento de Piura

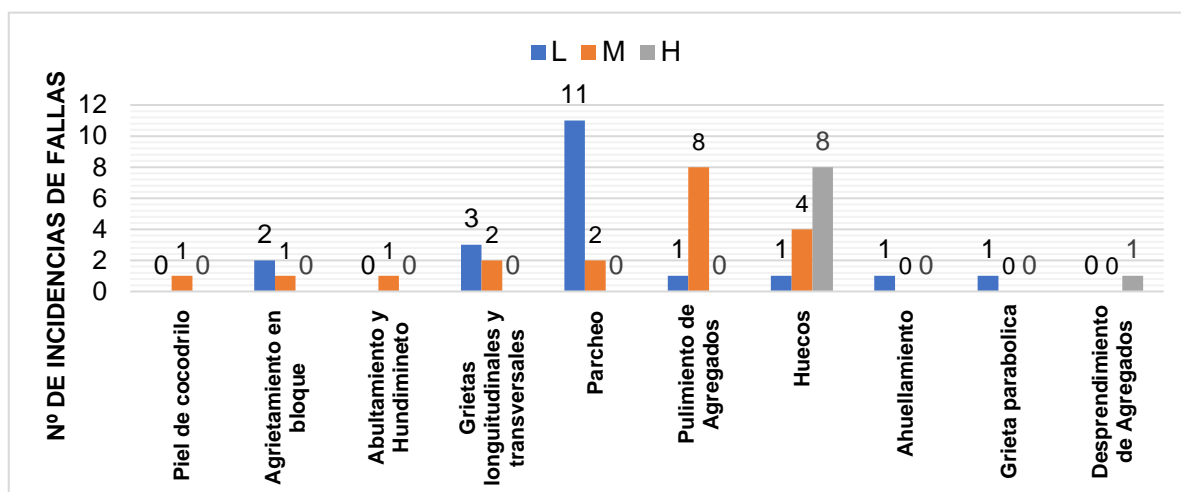
Imagen 34

Número de incidencia de fallas en el tramo 01.

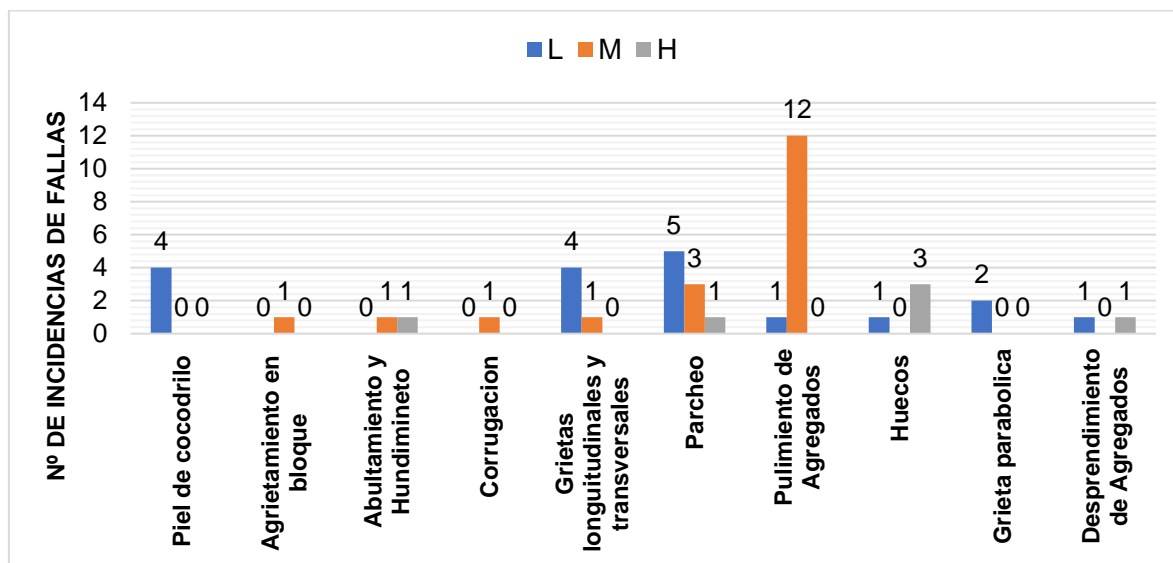
Imagen 35

Número de incidencia de fallas en el tramo 02.

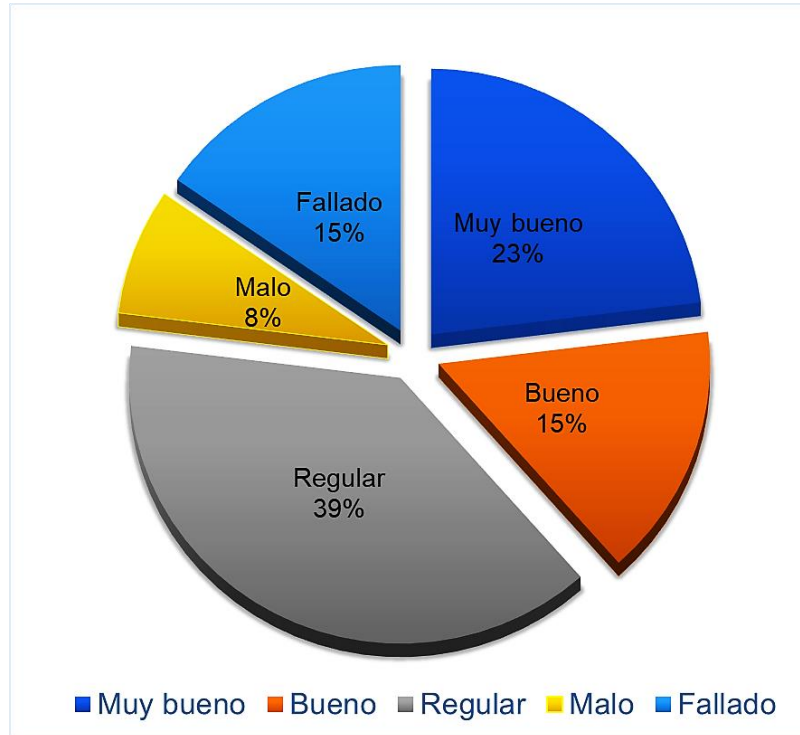
Imagen 38

Estado del pavimento flexible de la avenida Don Bosco – tramo 01.

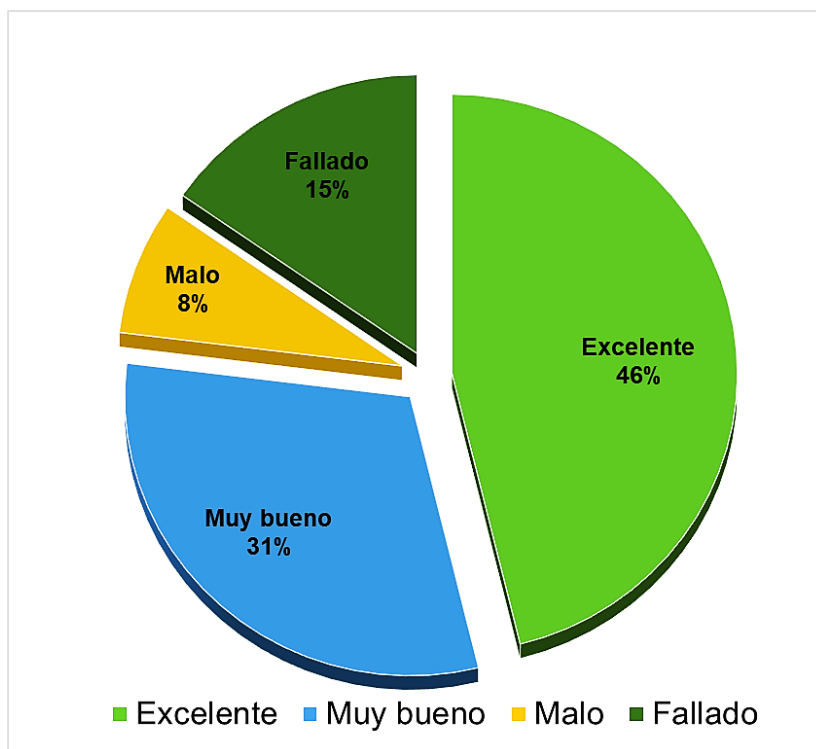
Imagen 39

De la misma manera que el tramo 01, en la tabla 32 se observa que de 13 muestras estudiadas en el tramo 02 de la avenida Don Bosco, 6 de ellas se encuentran en estado excelente con un porcentaje de 46%, 4 en estado muy bueno con una incidencia de 31%, 1 en estado malo con un porcentaje de 8% y 2 en estado fallado con un porcentaje de 15%, cabe resaltar que de todas las unidades de muestreo que fueron estudiadas no se obtuvo ninguna que se encuentre en estado bueno, regular y muy malo. Respecto a lo anterior mencionado, en la imagen 39 se grafica los porcentajes de incidencia obtenidos en la tabla 32 como se muestra a continuación:

Estado del pavimento flexible de la avenida Don Bosco – tramo 02.

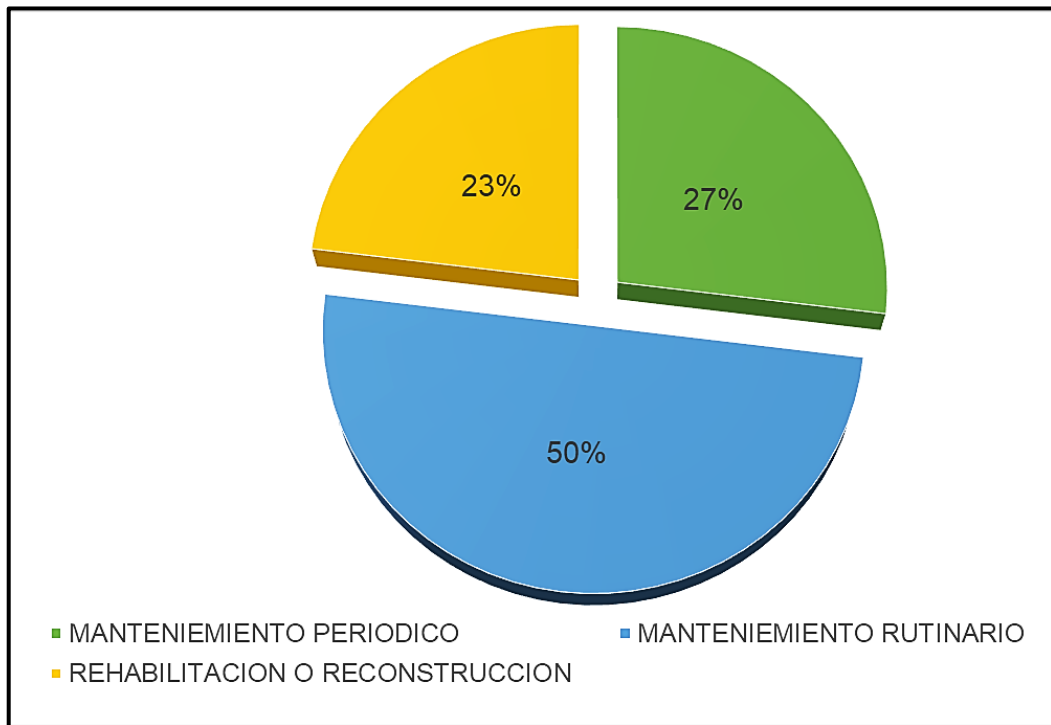
Imagen 40

Porcentaje de intervención para la avenida Don Bosco – tramo 01 y 02.

De acuerdo a la imagen 40 se obtiene como resultado que la avenida Don Bosco en el tramo 01 y 02, requiere un 50% de mantenimiento rutinario, un 27% de mantenimiento periódico, mientras que un 23% del pavimento requiere una rehabilitación o reconstrucción. A si mismo se debe señalar que según el tipo de intervención a realizar este permitirá devolver las condiciones de funcionalidad adecuadas para la vía en estudio.

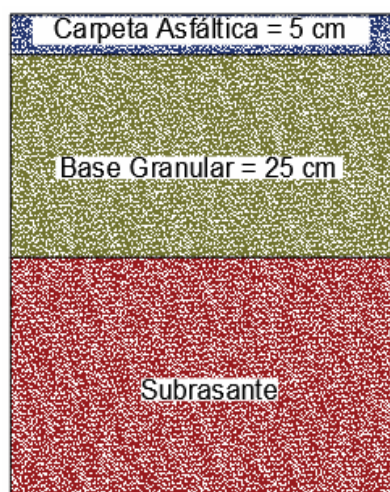
Imagen 41

Espesores estructurales del pavimento – Calicata N°01.

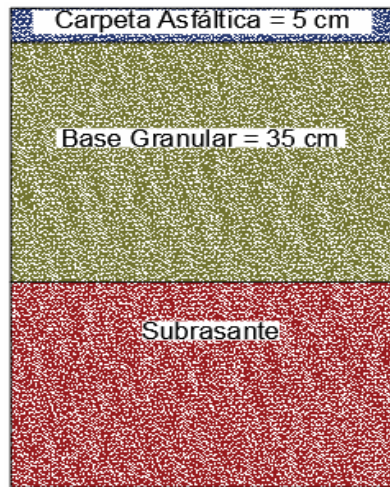
Imagen 42

En la calicata N°02 ubicada en la progresiva 0+873.47 (calzada derecha), donde el pavimento flexible tenía un gran deterioro superficial, se halló una carpeta asfáltica de espesor de 5.00 cm en estado de regular a malo y una capa base granular de afirmado de 35 cm, lo cual determina un espesor total de pavimento de 40 cm. Se debe señalar que en esta calicata no se encontró nivel freático hasta la profundidad de excavación de 1.50 m.

Espesores estructurales del pavimento – Calicata N°02.

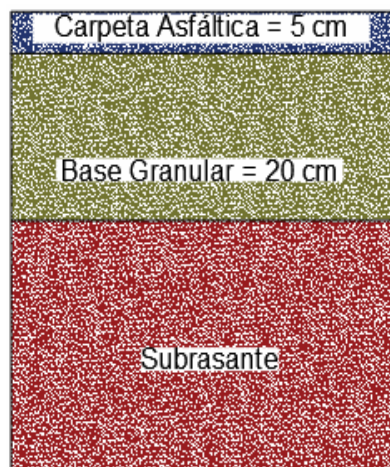
Imagen 43

Para la calicata N°03 ubicada en la progresiva 2+086.31 (calzada derecha), se halló una carpeta asfáltica de estado de regular a malo de espesor de 5.00 cm y una capa base granular de afirmado de 20.00 cm, haciendo un espesor total de 25.00 cm de pavimento flexible, donde tampoco se halló la presencia de nivel freático a 1.50 m de profundidad, como se muestra a continuación:

Espesores estructurales del pavimento – Calicata N°03
