**PROPUESTA PARA LA INCLUSIÓN RACIONAL EN EL PRESUPUESTO
ANUAL MUNICIPAL DEL DISTRITO DE CHIMBOTE PARA EL
MANTENIMIENTO Y REHABILITACIÓN DE PAVIMENTOS ASFALTICOS DE
LA AVENIDA PARDO**

**TESIS PARA OBTENER EL GRADO DE
MAESTRO EN TRANSPORTE Y CONSERVACION VIAL**

Br. LUZ ESTHER ALVAREZ ASTO

2016

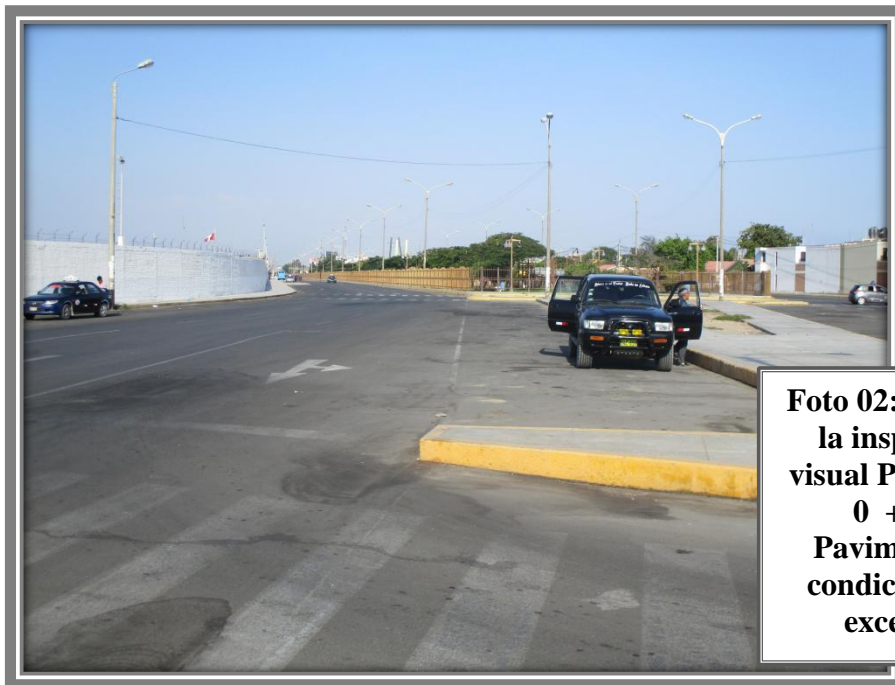
Foto 02: Inicio de la inspección visual Progresiva 0 +000. Pavimento en condiciones de excelente

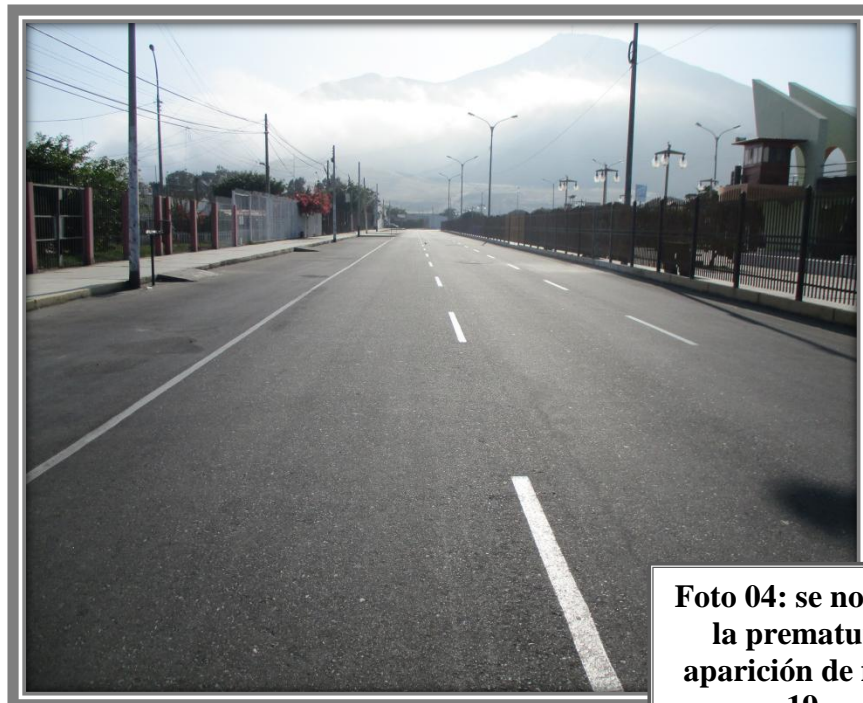
Foto 04: se nota ya
la prematura
aparición de falla
19

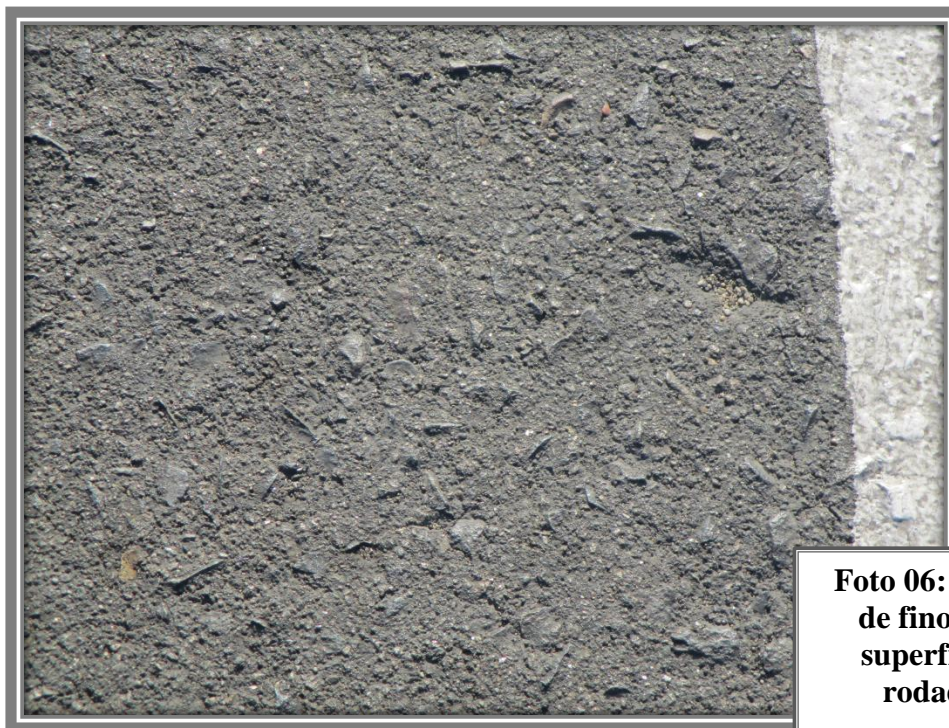
Foto 06: pérdida de finos en la superficie de rodadura

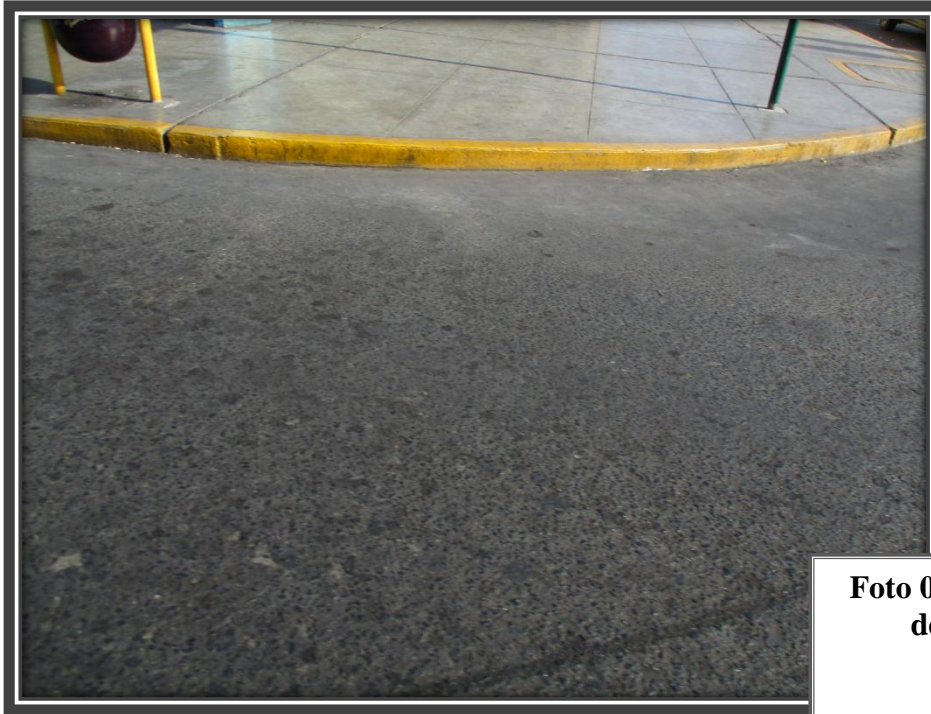
Foto 07: pérdida de finos

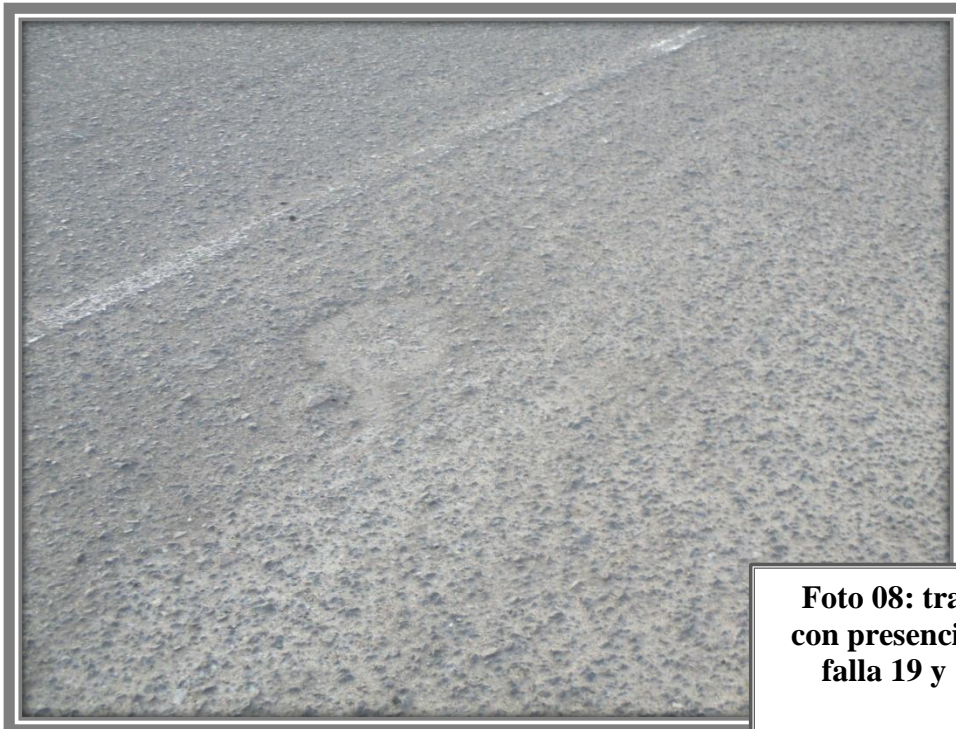
Foto 08: tramo con presencia de falla 19 y 13

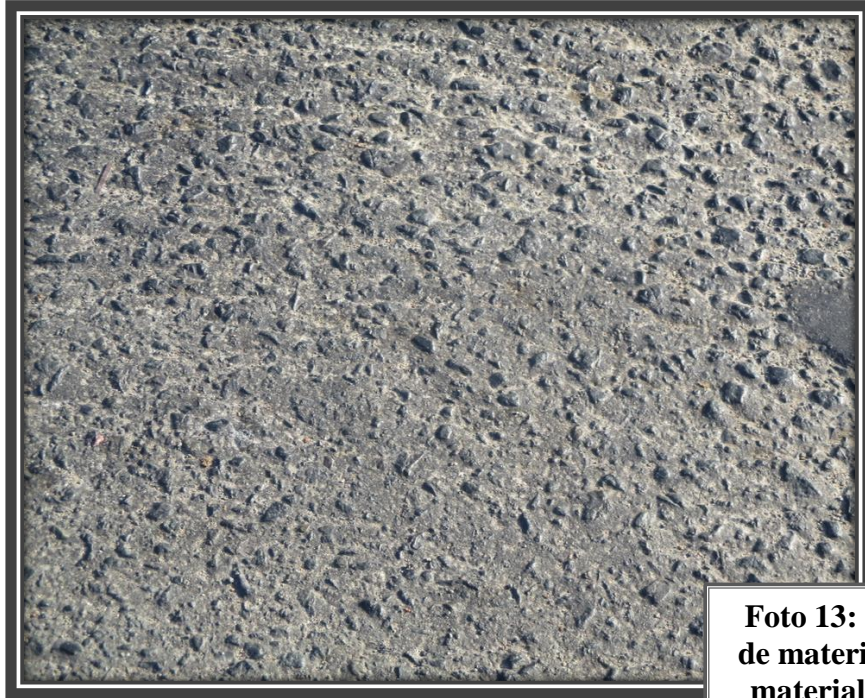
Foto 13: perdida de material fino y material ligante

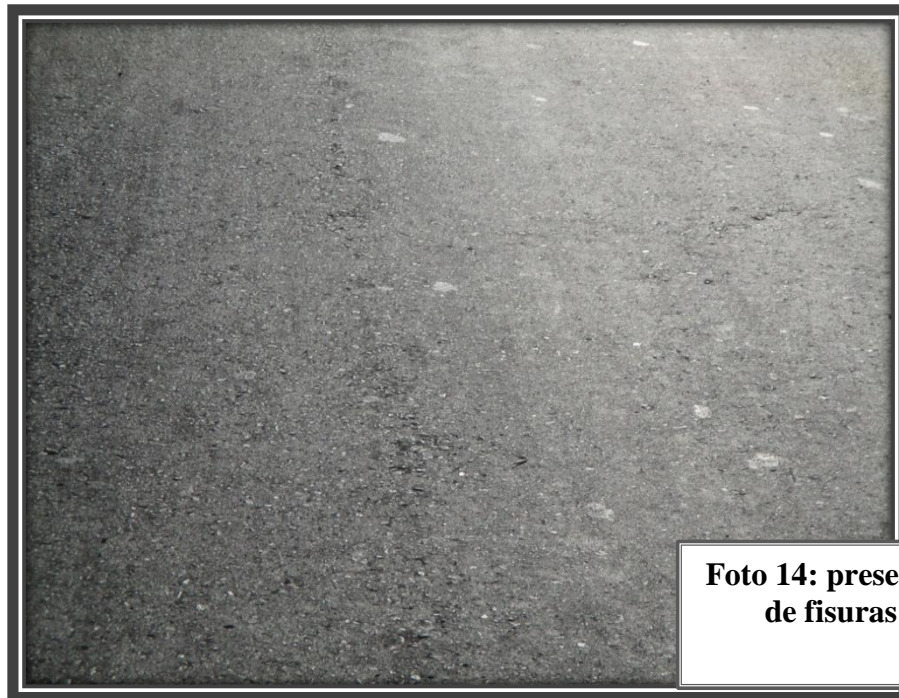
Foto 14: presencia de fisuras

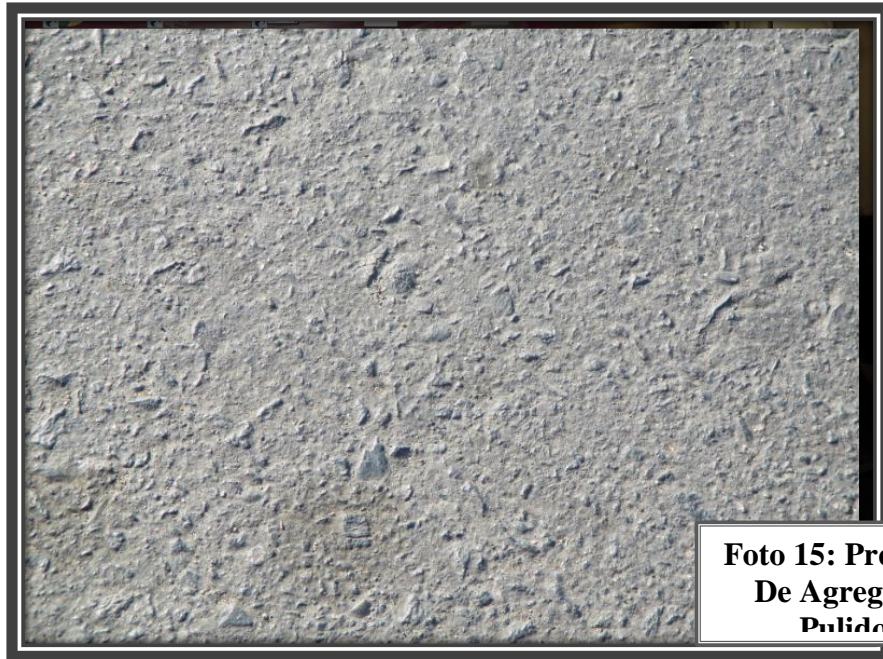
**Foto 15: Presencia
De Agregados
Pulidos**

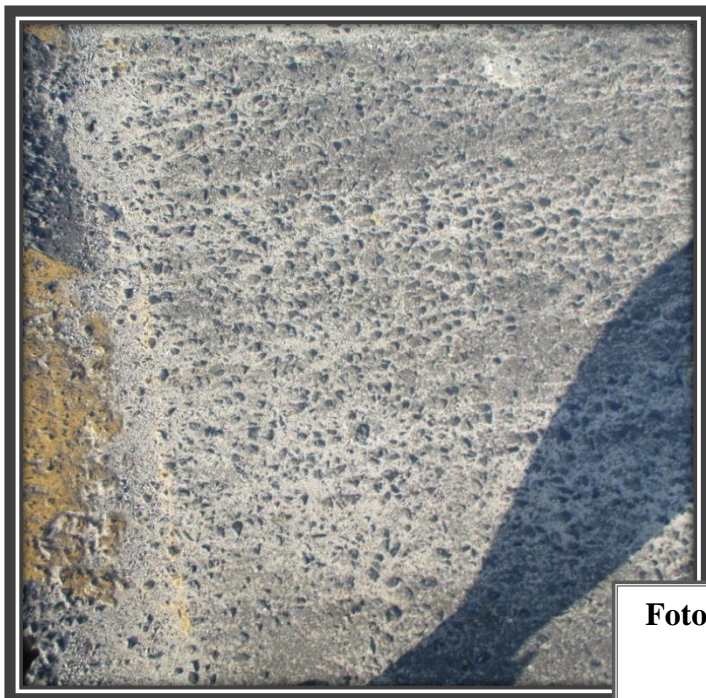
**Foto 17: falla tipo
19**

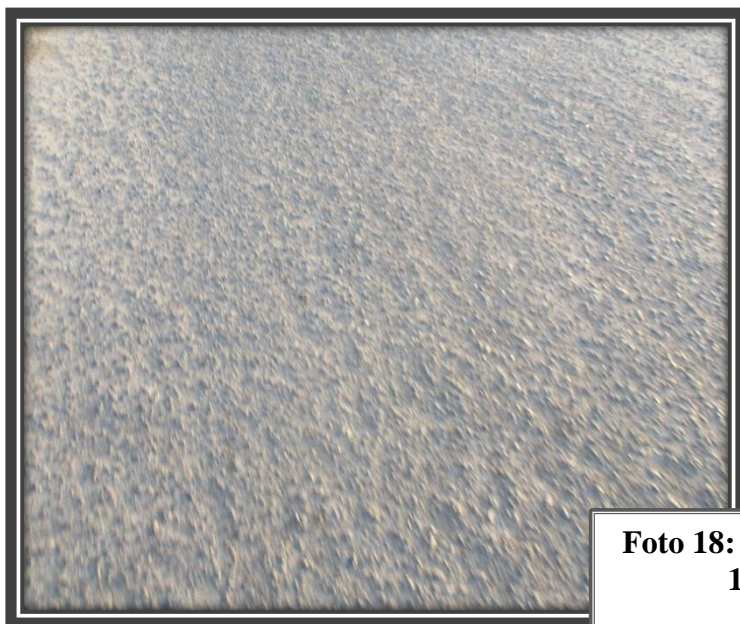
**Foto 18: falla tipo
19**

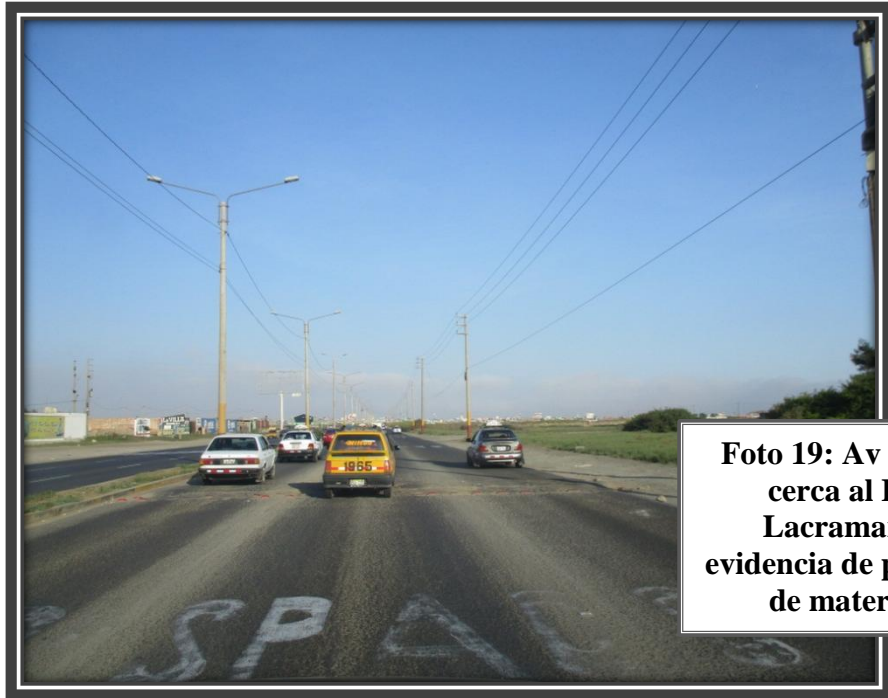
**Foto 19: Av Pardo
cerca al Pte
Lacramarca
evidencia de pérdida
de material**

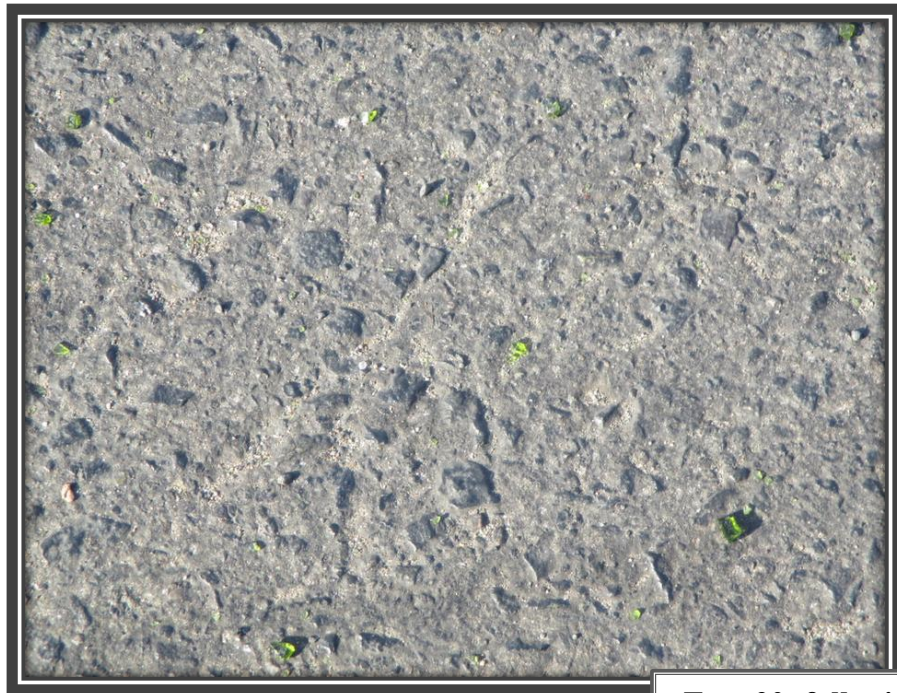
**Foto 20: falla tipo
12**
