**APLICACIÓN DEL MÉTODO PCI PARA LA EVALUACIÓN
SUPERFICIAL DEL PAVIMENTO FLEXIBLE DE LA AVENIDA
CAMINO REAL DE LA URBANIZACIÓN LA RINCONADA DEL
DISTRITO DE TRUJILLO**

**TESIS PARA OBTENER EL TÍTULO PROFESIONAL DE
INGENIERO CIVIL
LÍNEA DE INVESTIGACIÓN: TRANSPORTES**

Aplicación del Método PCI para La Evaluación Superficial del Pavimento Flexible de la Avenida Camino Real De La Urbanización La Rinconada del Distrito De Trujillo

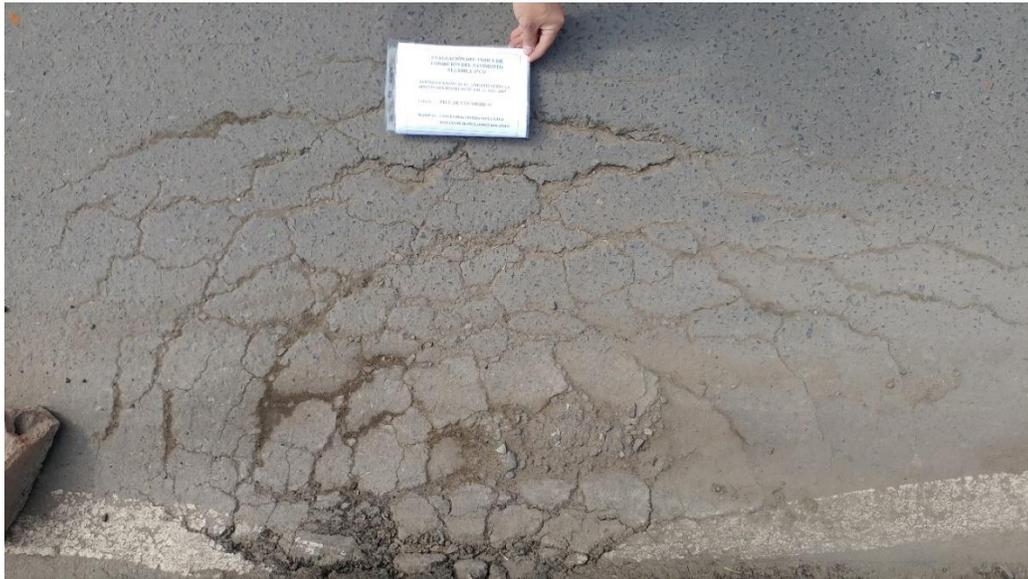
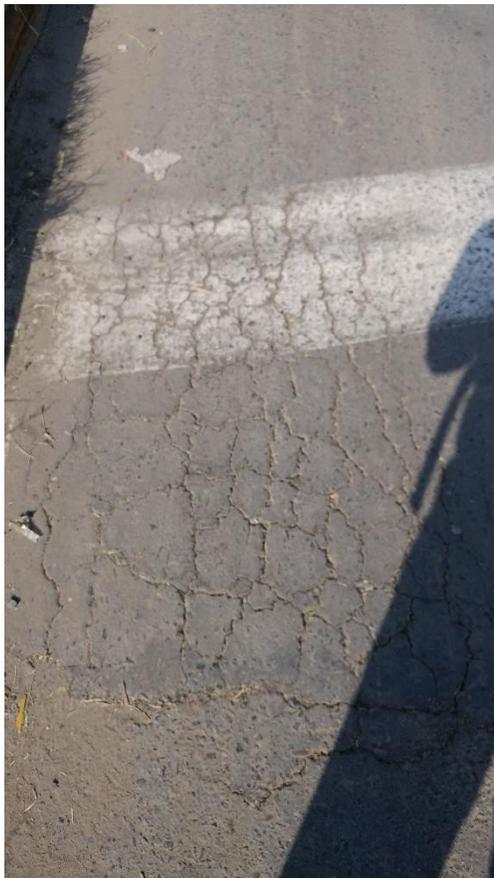
**PIEL DE
COCODRILO**

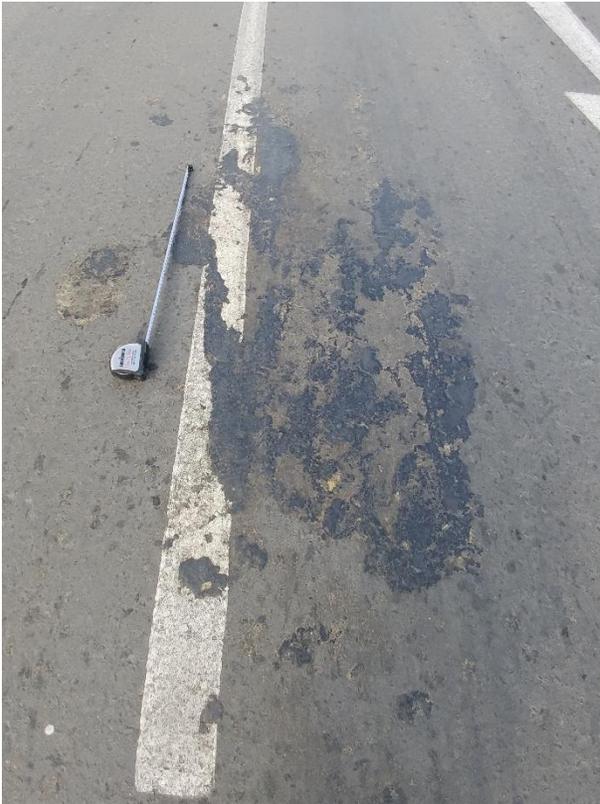
EXUDACIÓN

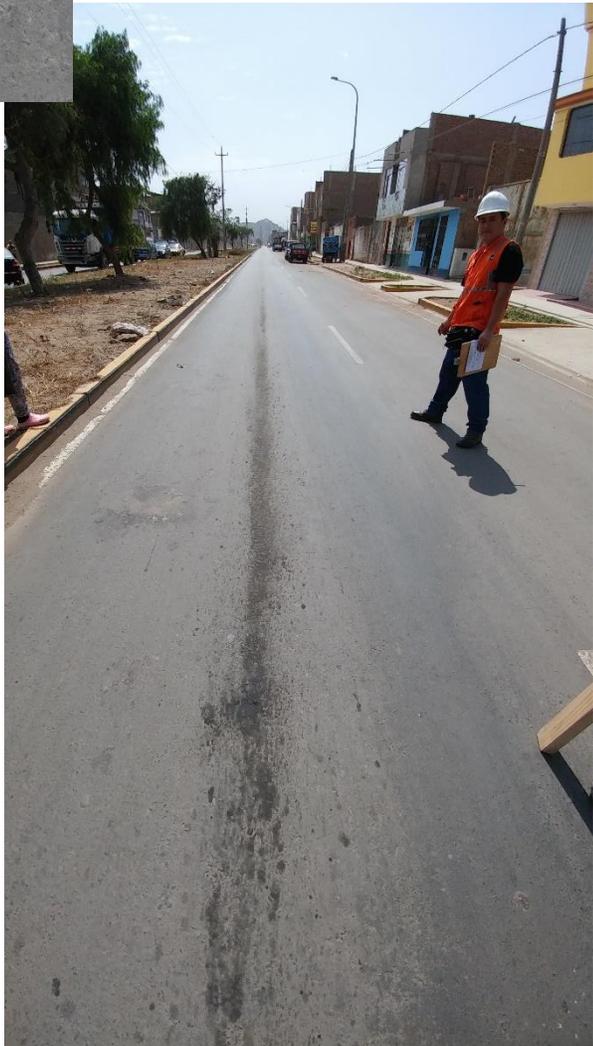
EXUDACIÓN

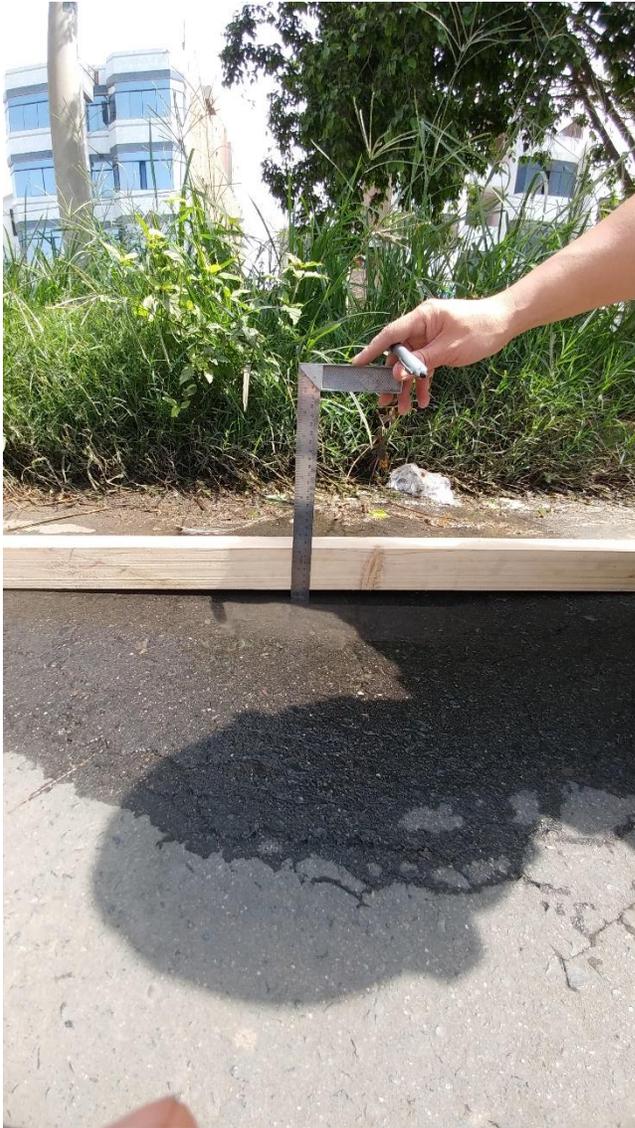
HUNDIMIENTO

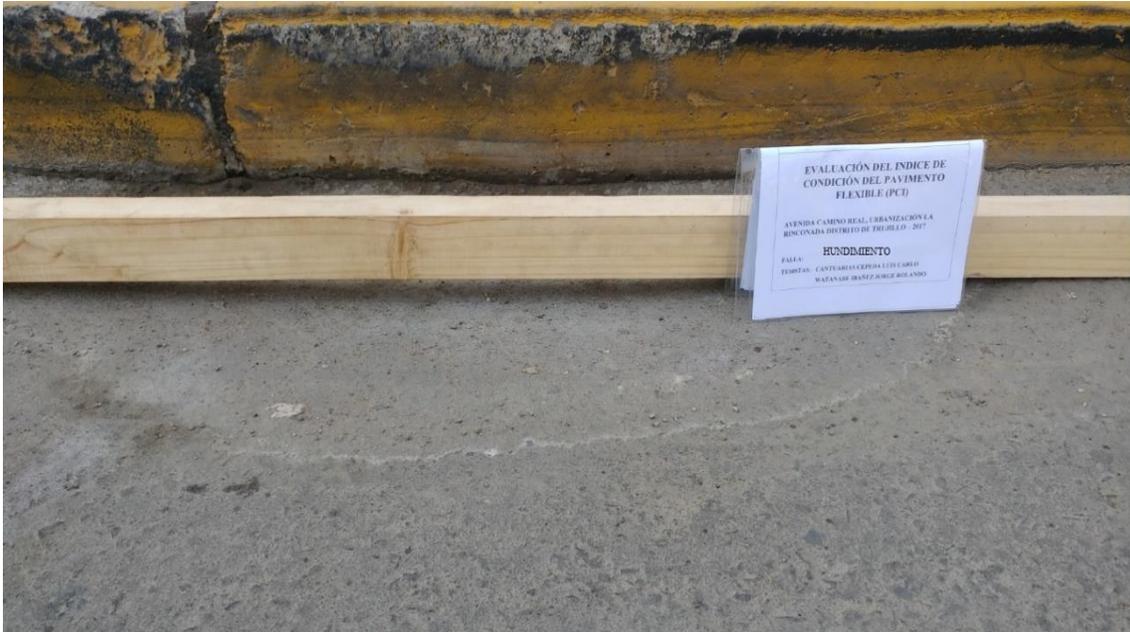
DEPRESIÓN

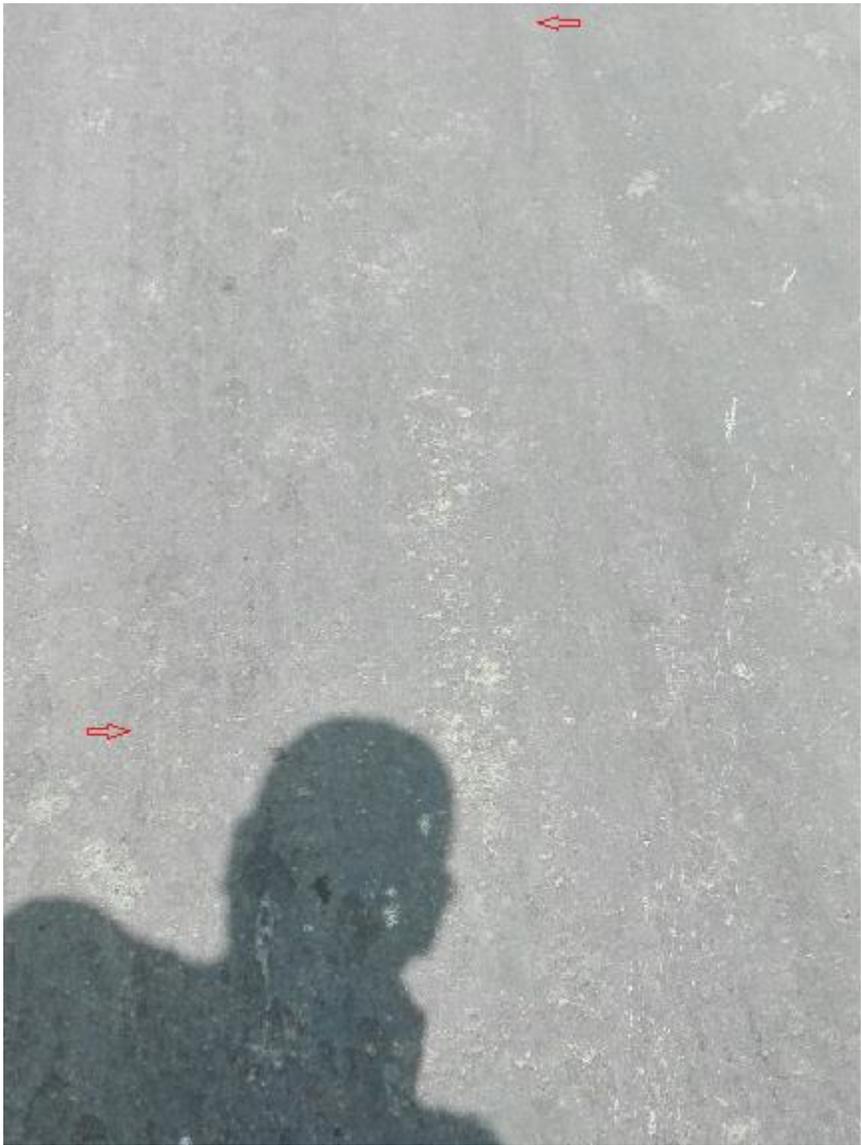
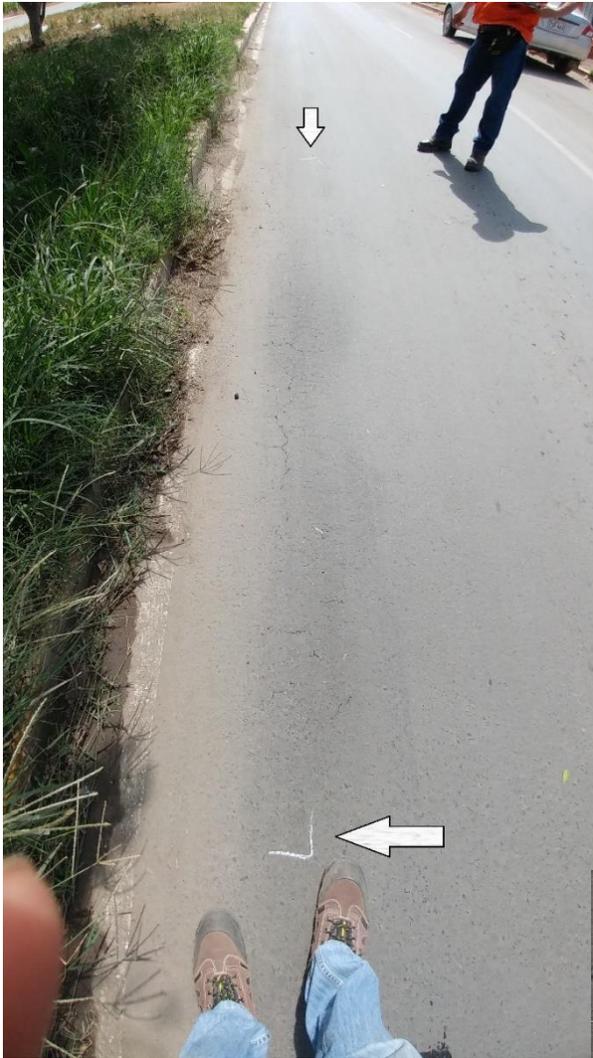
**FISURAS
LONGITUDINALES Y
TRANSVERSALES**

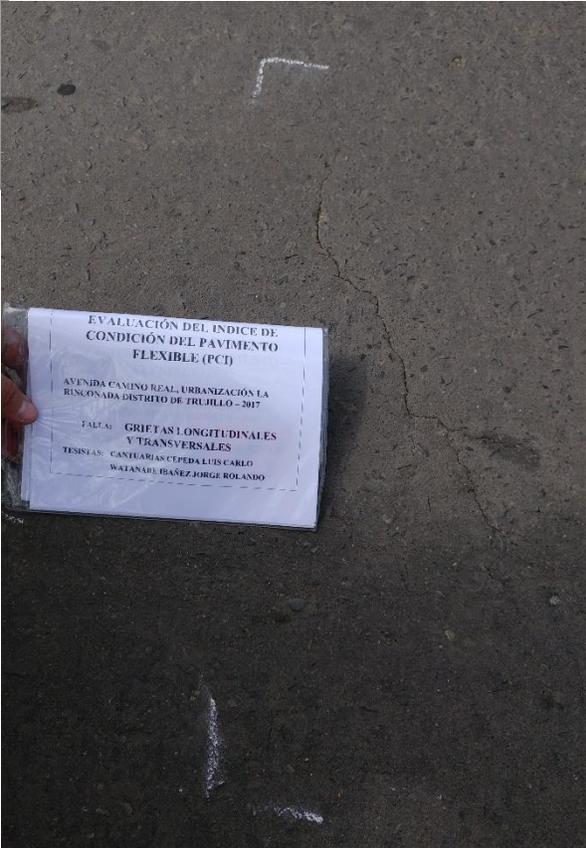
**FISURAS
LONGITUDINALES Y
TRANSVERSALES**

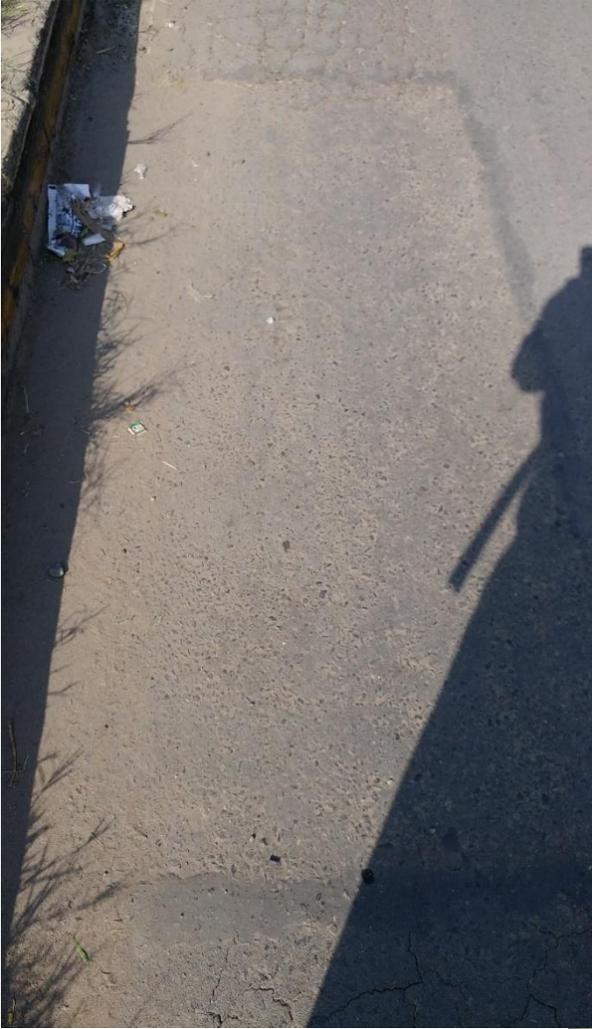
PARCHEO

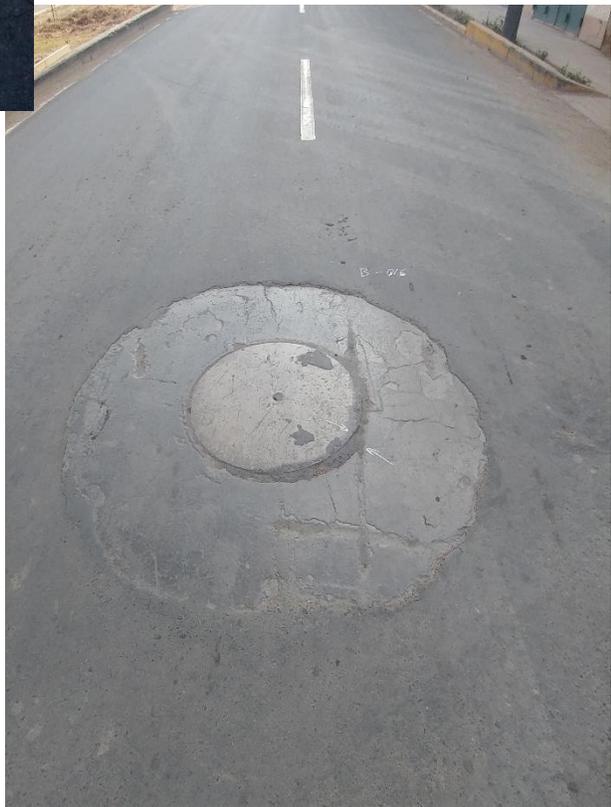
PARCHEO POR UTILITARIOS

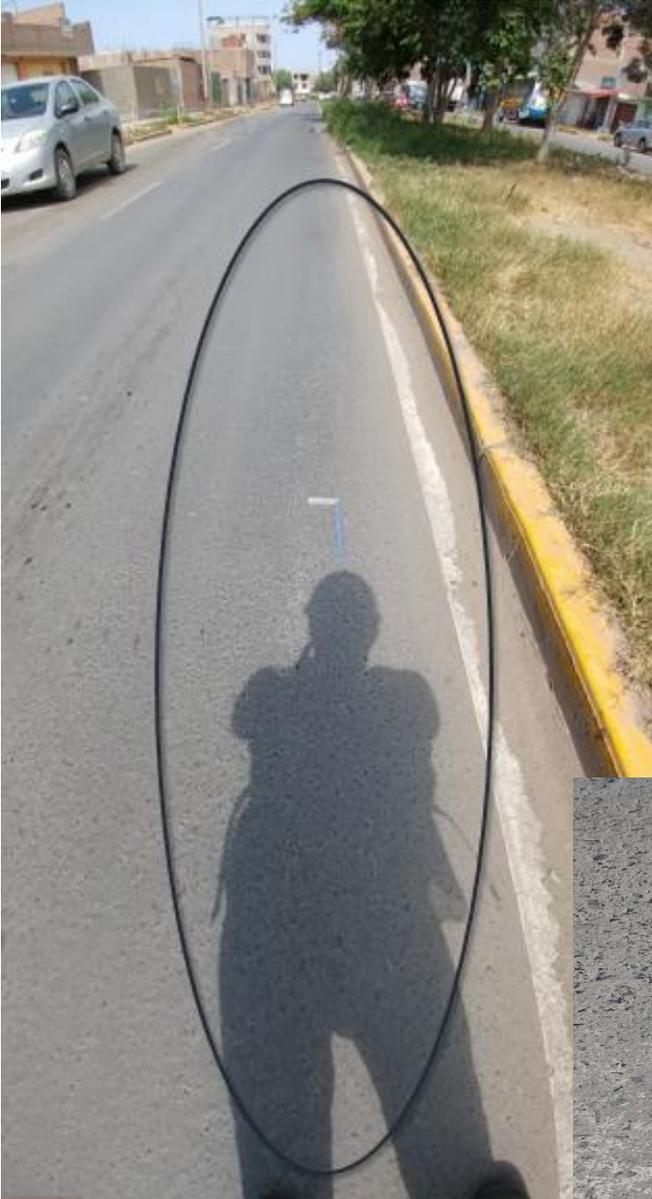
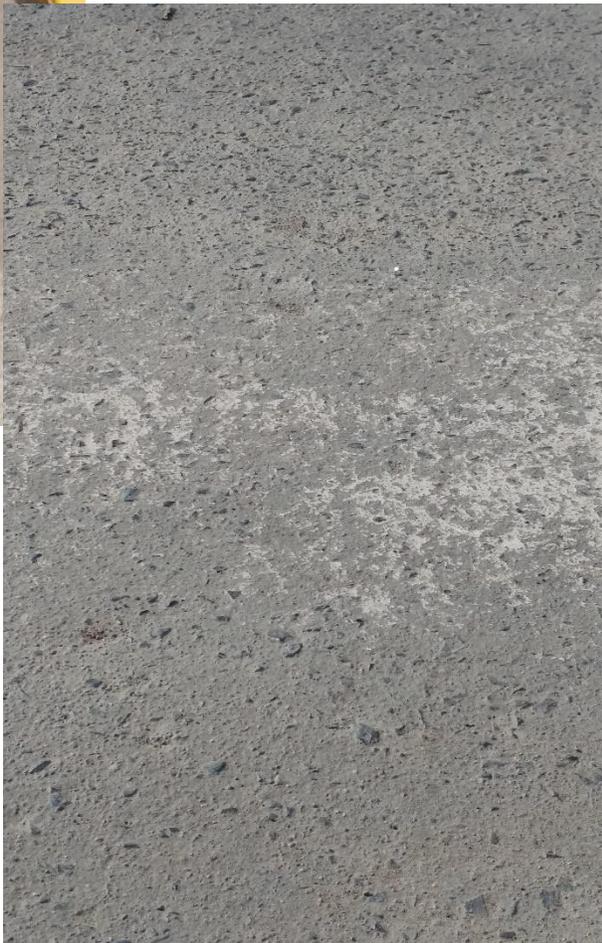
**PULIMENTO DE
AGREGADOS**

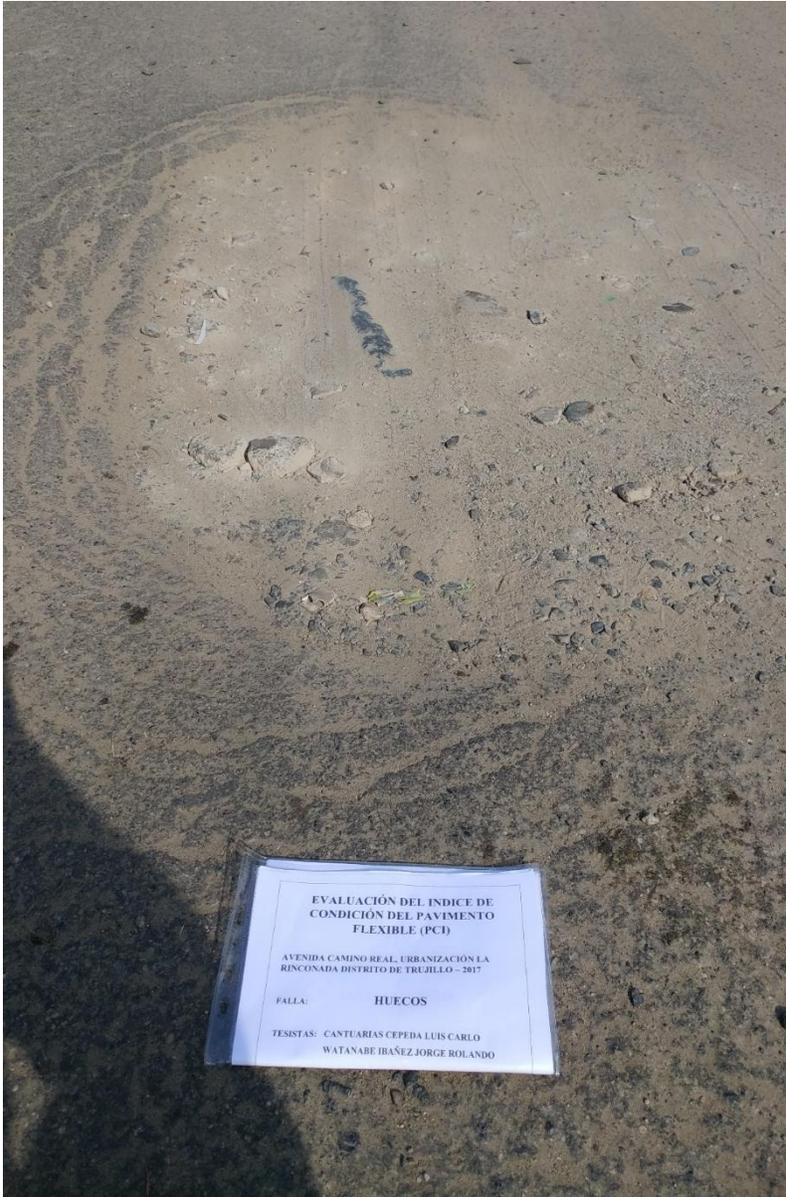
HUECOS

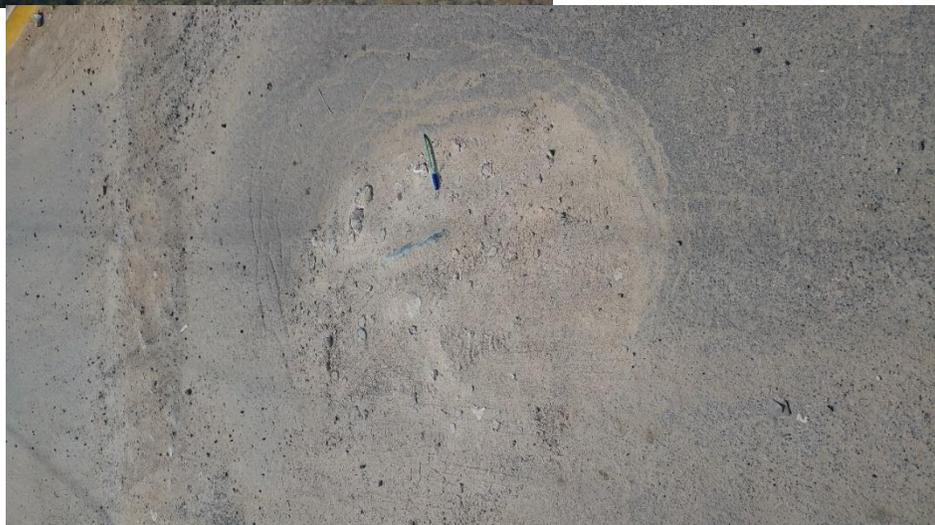
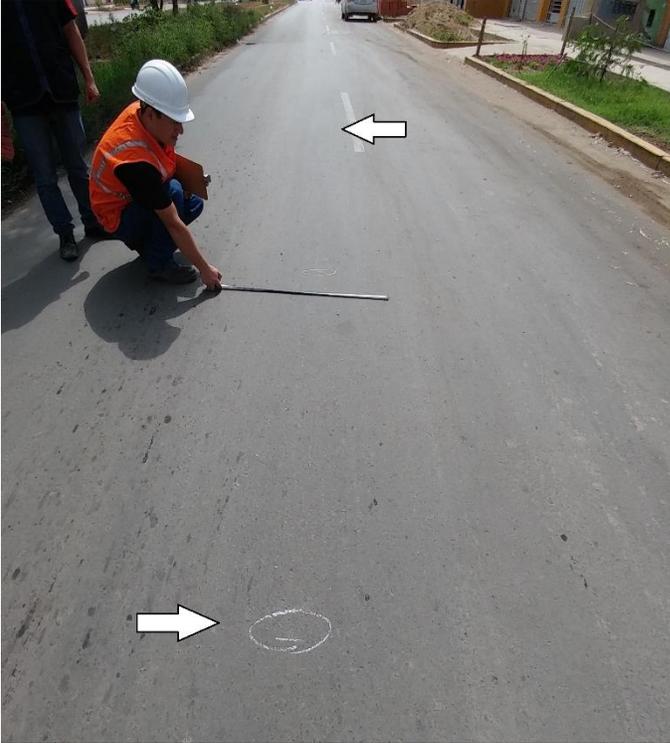
AHUELLAMIENTO

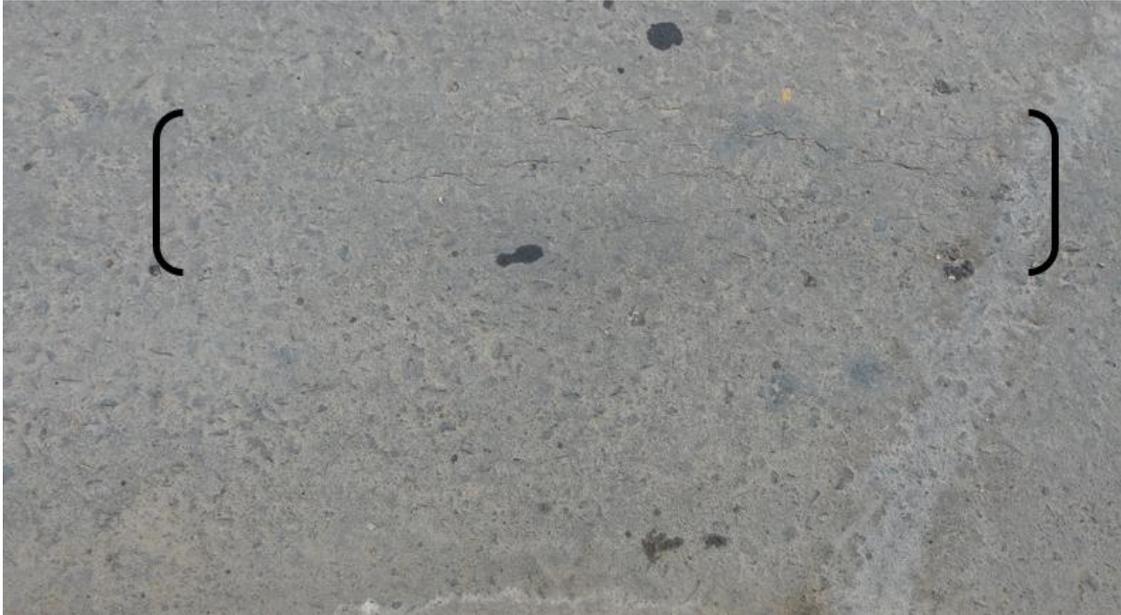
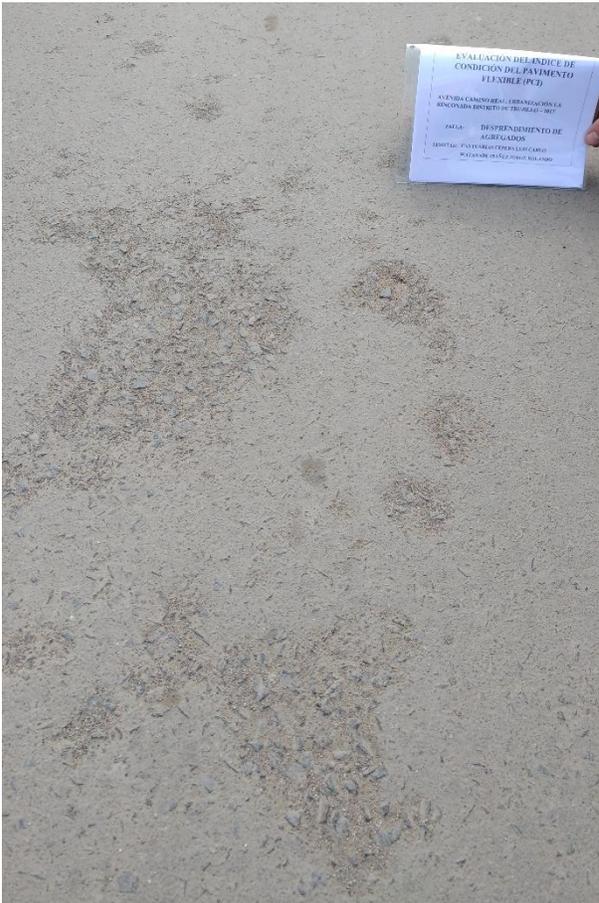
DESPRENDIMIENTO DE AGREGADOS

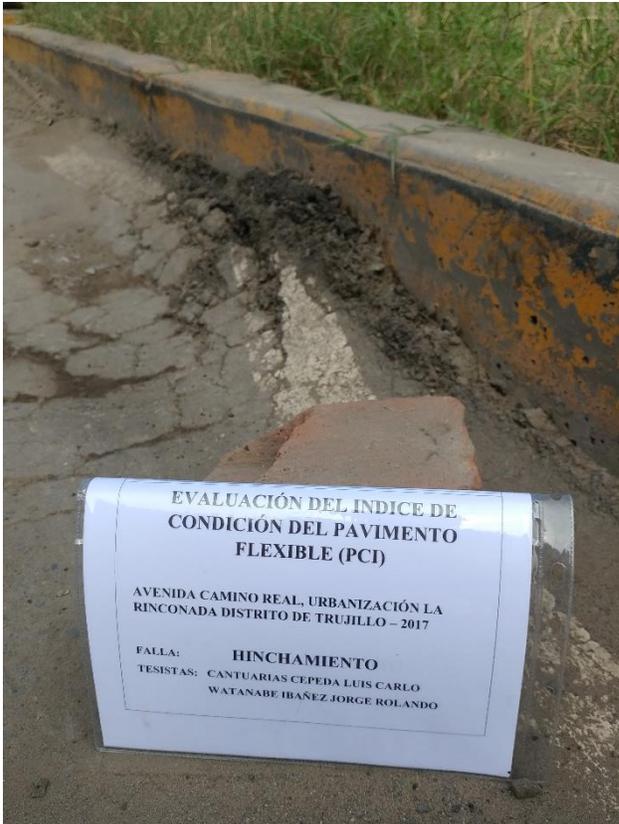
HINCHAMIENTO

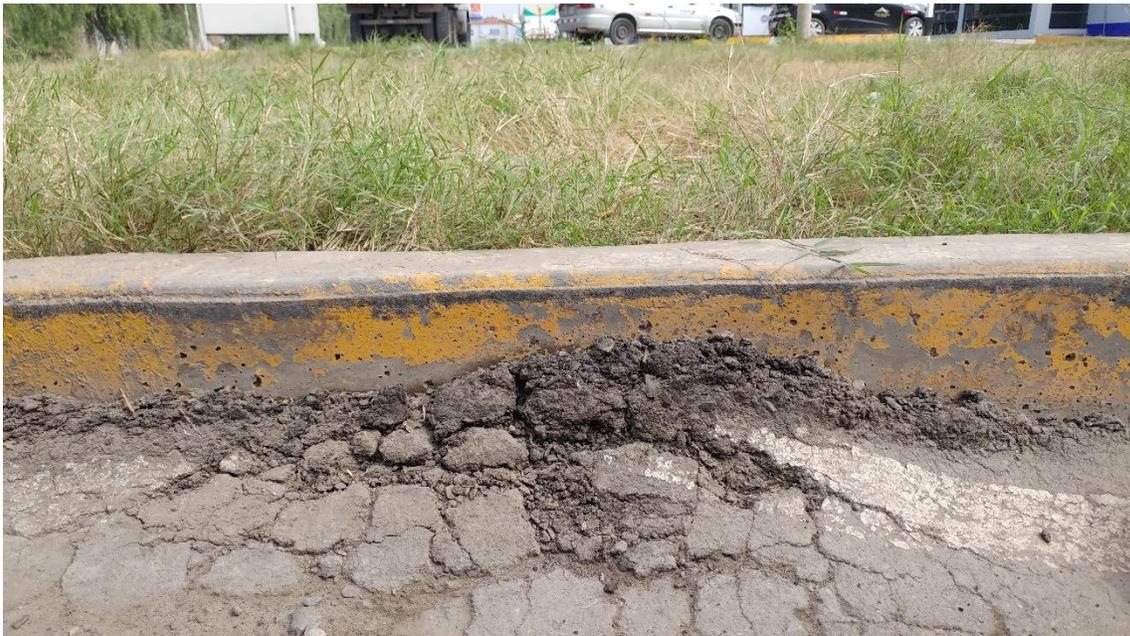
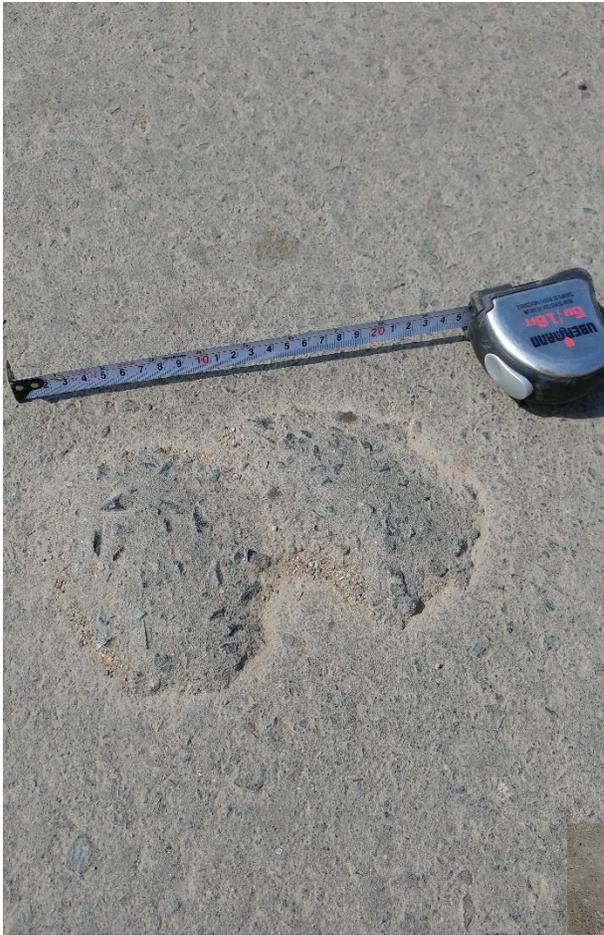
ABULTAMIENTO

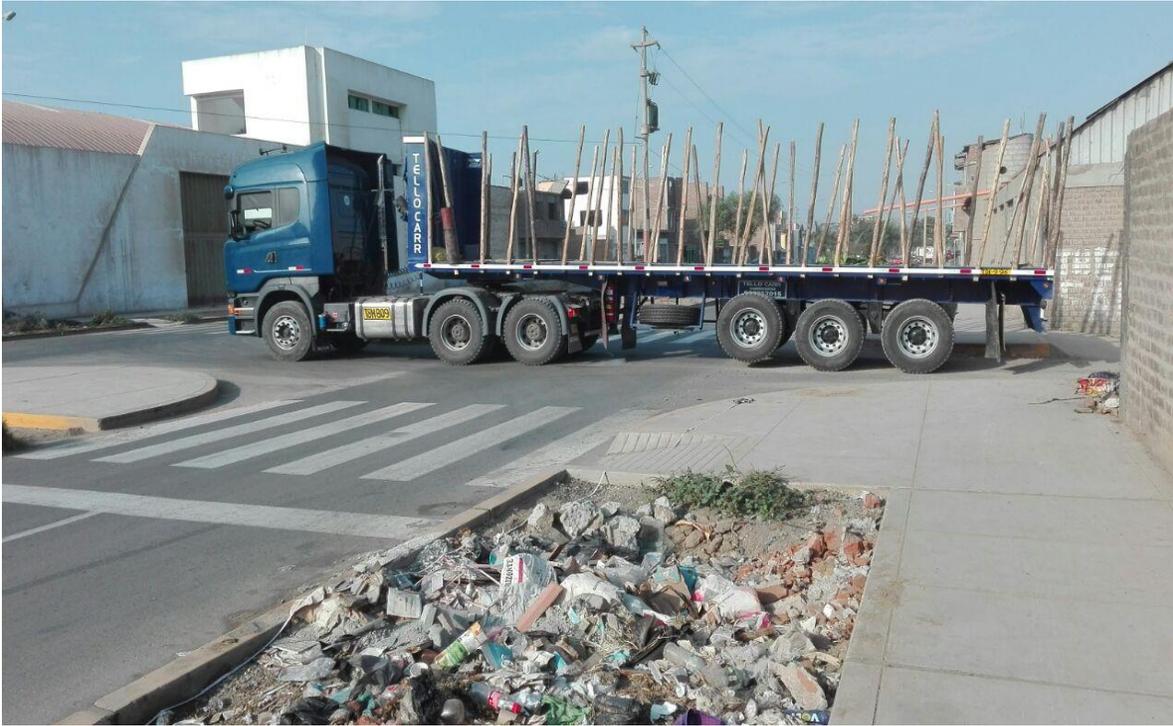
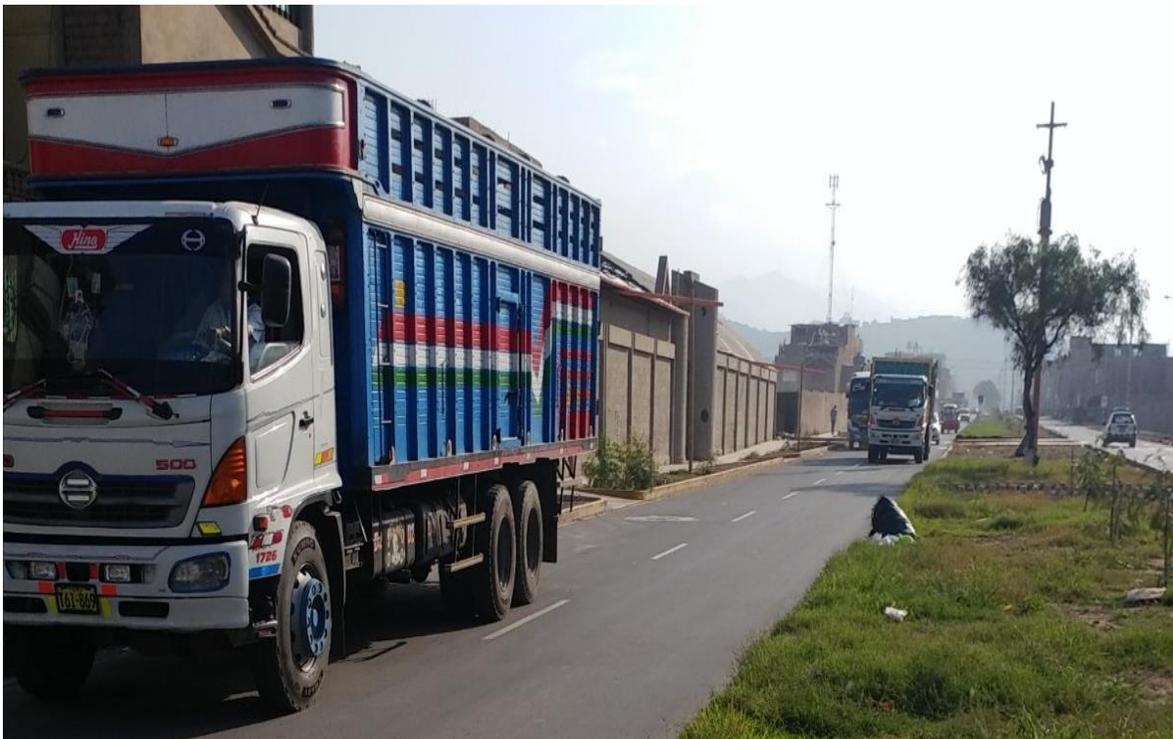
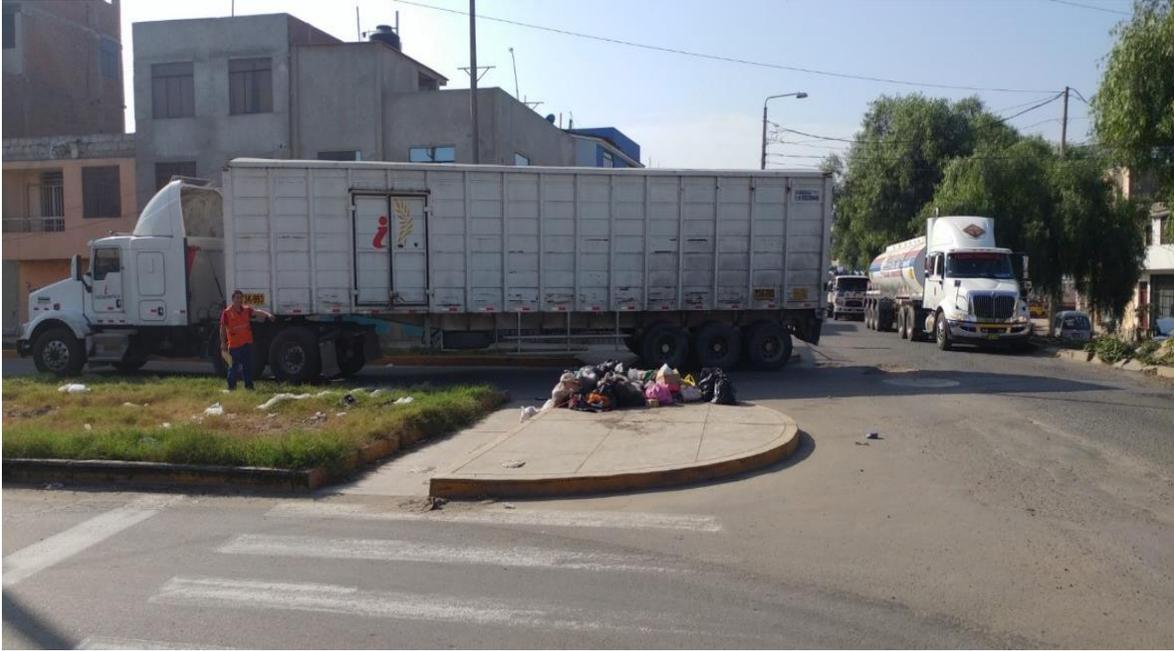
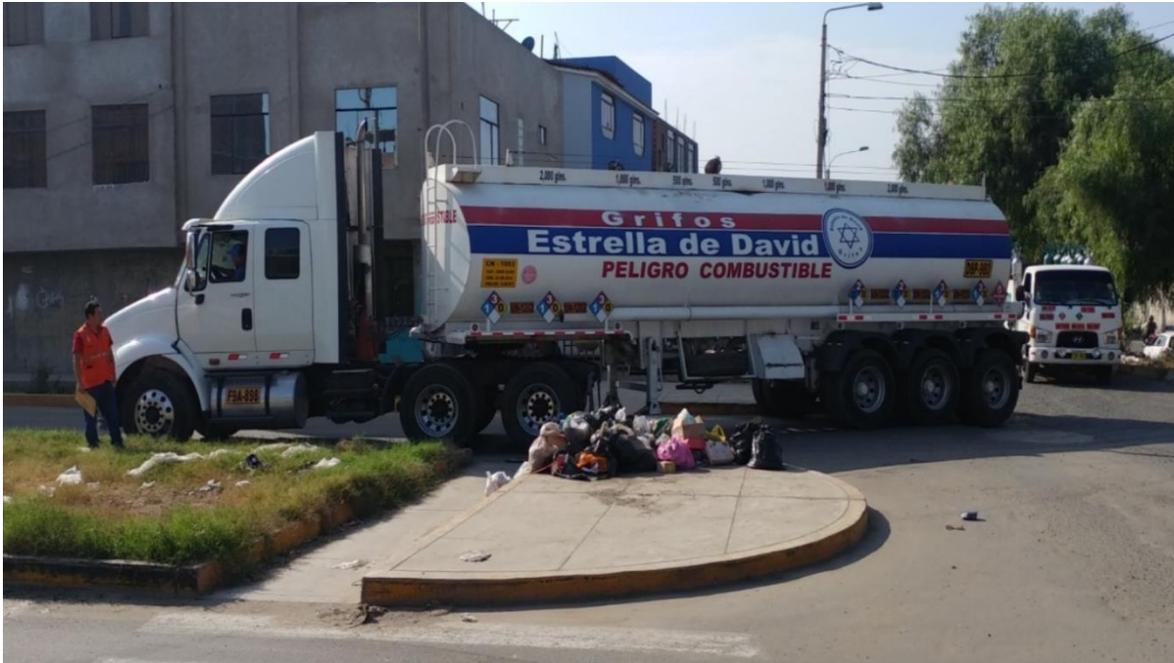
VEHÍCULOS DE CARGA PESADA INGRESAN A LA AVENIDA CAMINO REAL
