**“ANÁLISIS Y EVALUACIÓN DE LOS PAVIMENTOS DEL SECTOR RIO SECO DEL DISTRITO DE EL PORVENIR, PARA DETERMINAR LAS FALLAS PRESENTADAS POR CAUSA DEL FENÓMENO EL NIÑO COSTERO, APLICANDO EL MÉTODO DE PCI”**

**TESIS PARA OBTENER EL TÍTULO PROFESIONAL DE INGENIERO CIVIL**

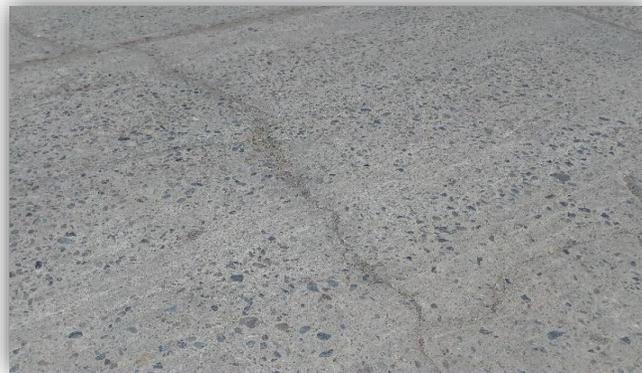
*Figura 3: Estado actual de los Pavimento Sector Rio Seco.*

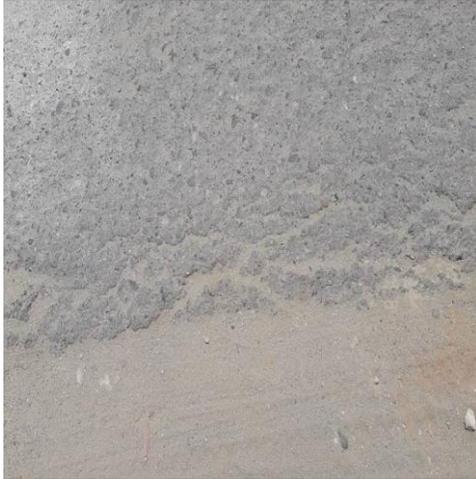
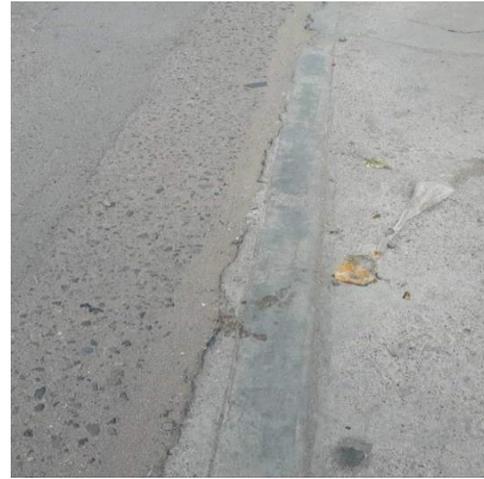
GRIETAS DE ESQUINA

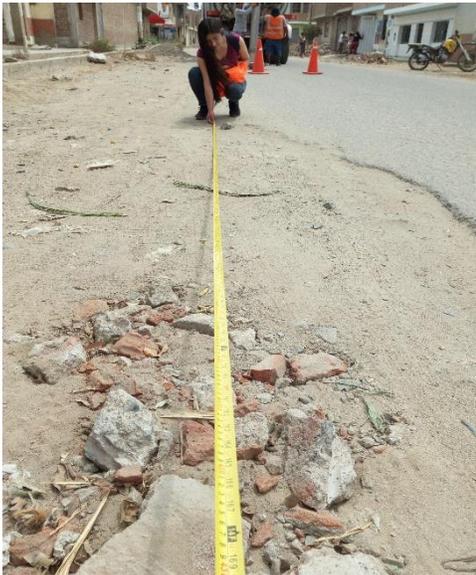
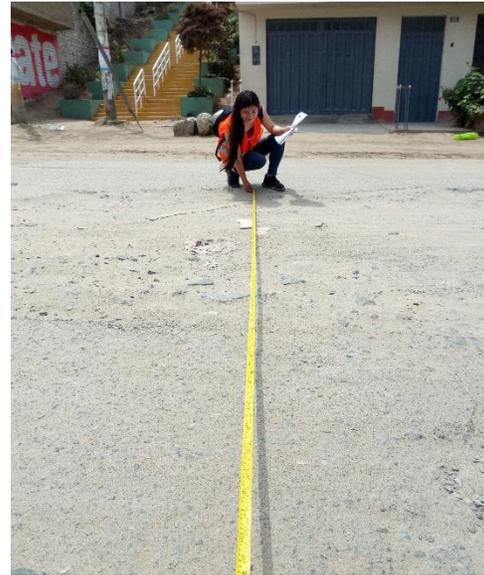
DESPRENDIMIENTO DE AGREGADOS  
DE ALTA SEVERIDAD (H)

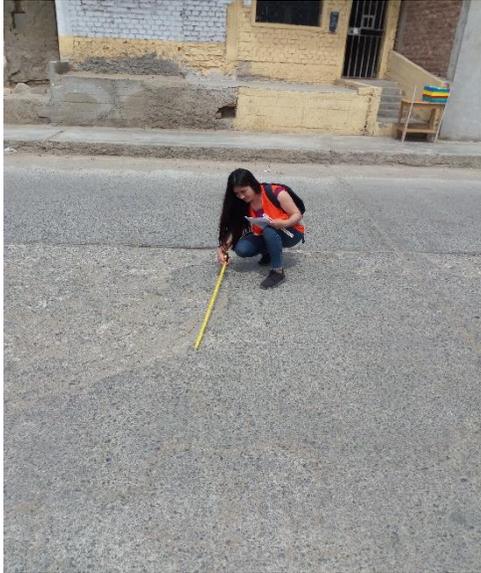
GRIETA DE ESQUINA DE ALTA SEVERIDAD (H)

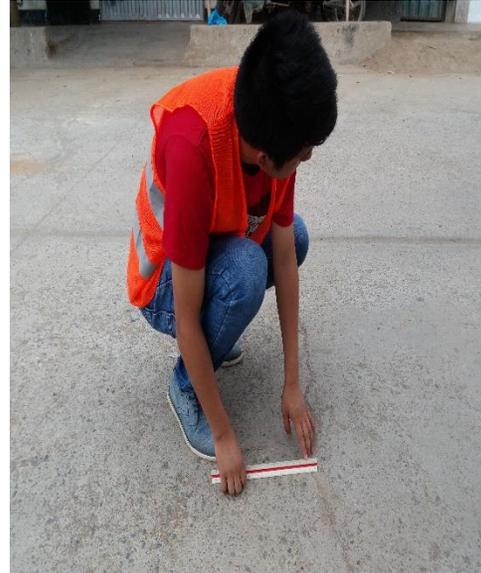
GRIETAS TRANSVERSALES

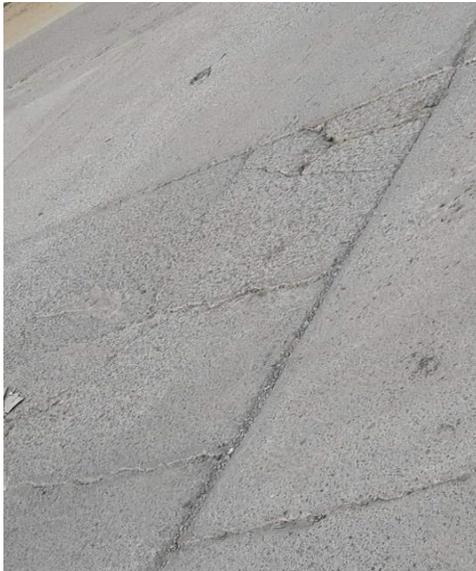
LOSA DIVIDIDA DE ALTA SEVERIDAD (H)

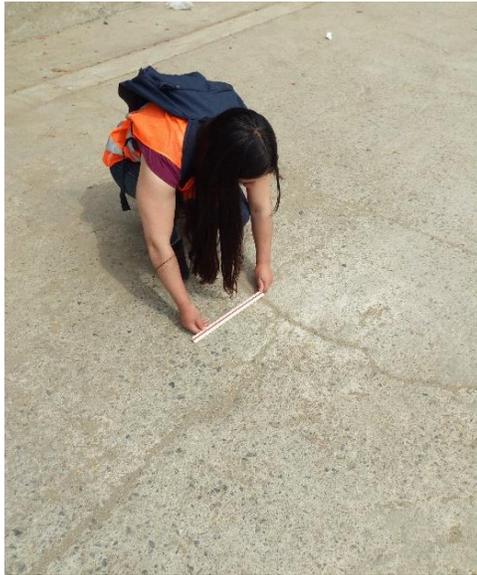
**GRIETAS LONGITUDINALES  
Y TRANSVERSALES**

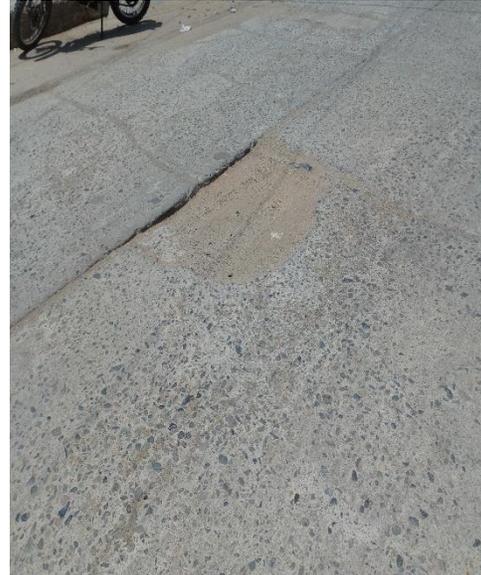
**GRIETAS DE ESQUINA**

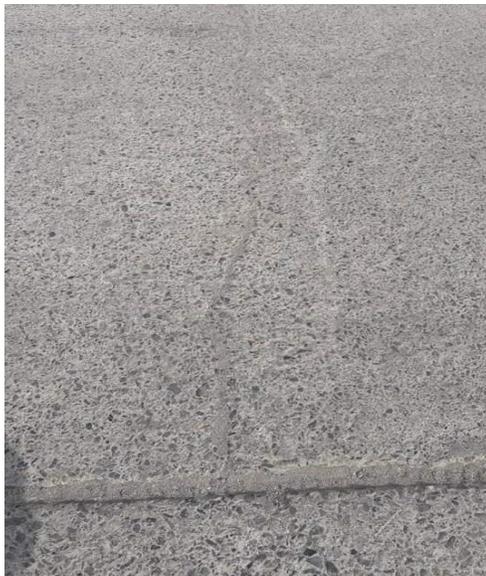
**DESPRENDIMIENTO DE  
AGREGADOS**

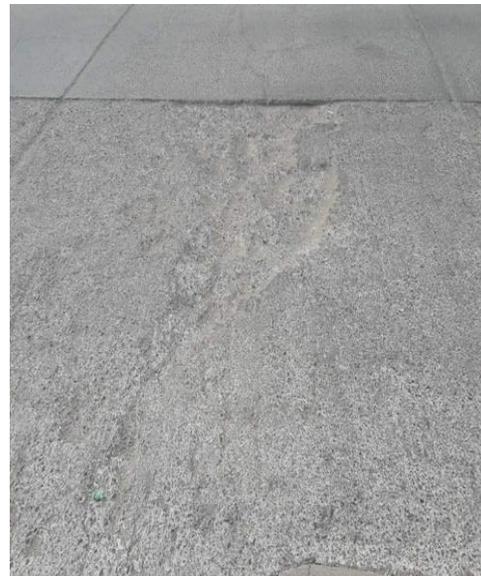
**DESPRENDIMIENTO DE  
AGREGADOS Y GRIETA  
DE ESQUINA**

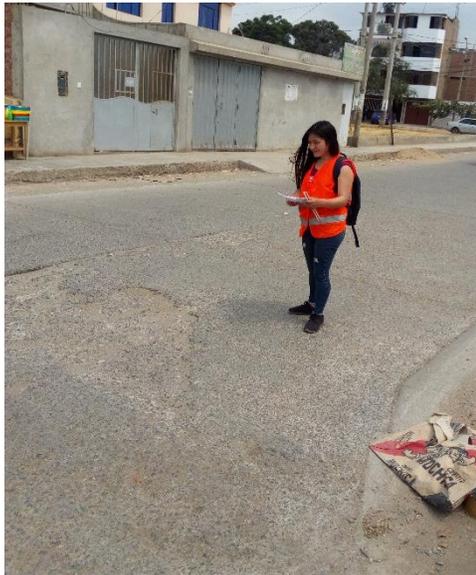
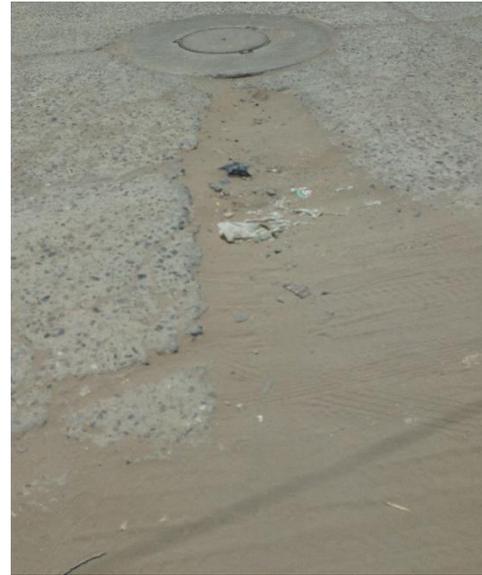
**PULIMIENTO DE AGREGADOS  
DE ALTA SEVERIDAD (H)**

**PULIMIENTO DE AGREGADOS  
DE MEDIA SEVERIDAD (M)**

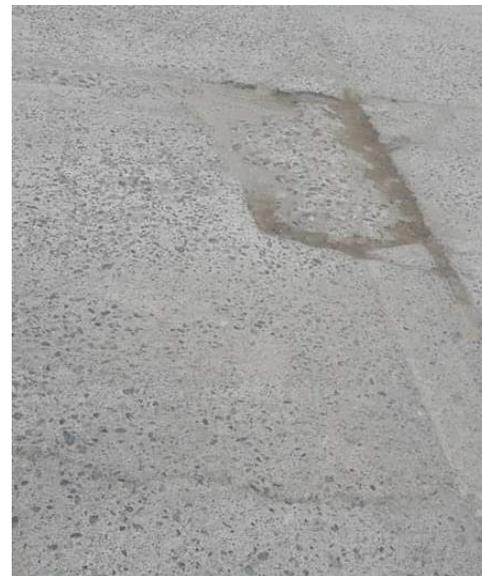
**GRIETA DE ESQUINA DE  
ALTA SEVERIDAD (H)**

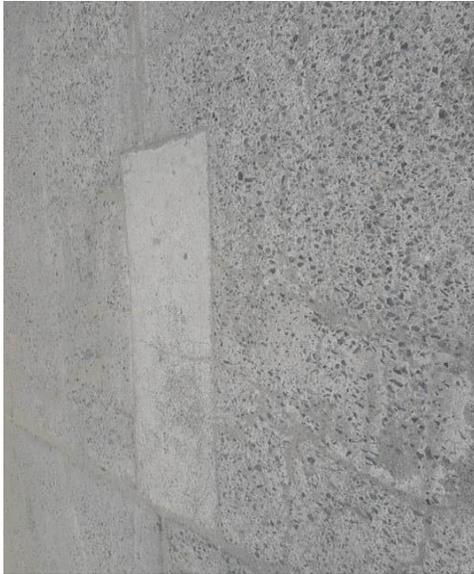
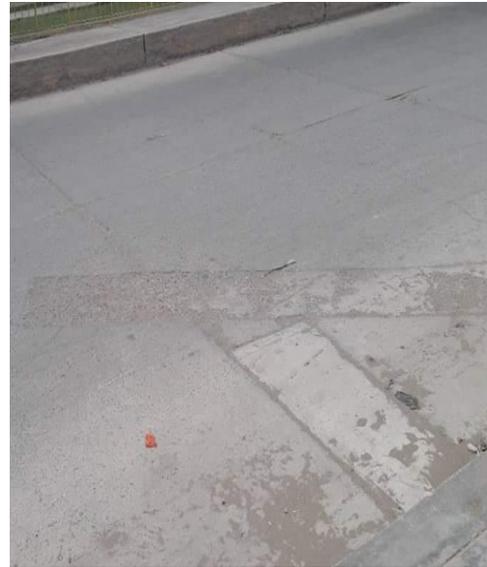
**PARCHES Y ACOMETIDAS DE  
SERVICIOS PÚBLICOS  
GRANDES > 0.45 m<sup>2</sup>**

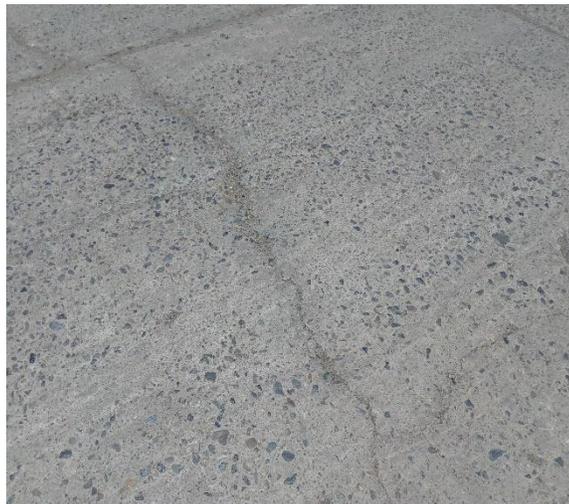
**GRIETAS TRANSVERSALES**
