**“CÁLCULO DEL ÍNDICE DE CONDICIÓN DEL PAVIMENTO FLEXIBLE PARA
EVALUAR EL ESTADO DE CONSERVACIÓN DE LA AV. PEDRO MUÑIZ,
DISTRITO TRUJILLO-TRUJILLO-LA LIBERTAD”**

TESIS PARA OBTENER EL TÍTULO PROFESIONAL DE INGENIERO CIVIL

Cuando se concluyó la evaluación superficial del pavimento flexible de la Avenida Pedro Muñoz con la metodología del Índice Condition Paviment (PCI), se dio a conocer como resultado que el índice de condición de este pavimento es de 61.20, por tanto, se encuentra en un estado de conservación BUENA.

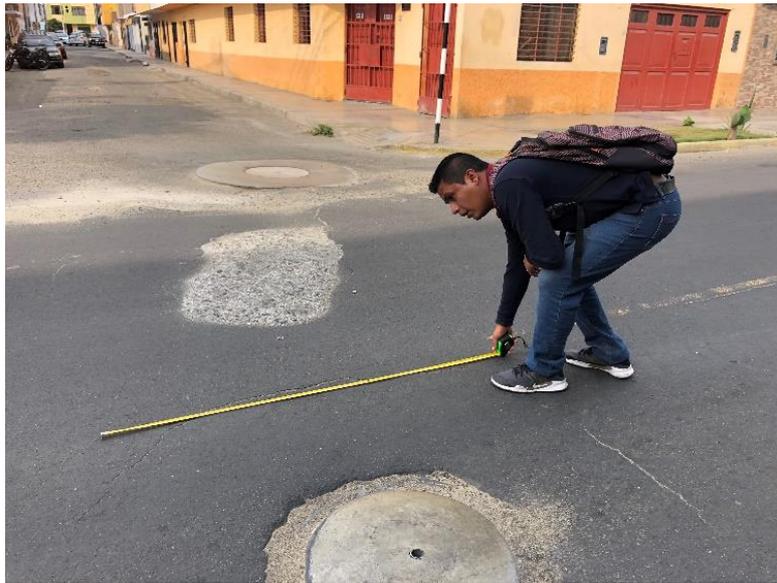
Imagen 1: Tomando medida de una falla longitudinal

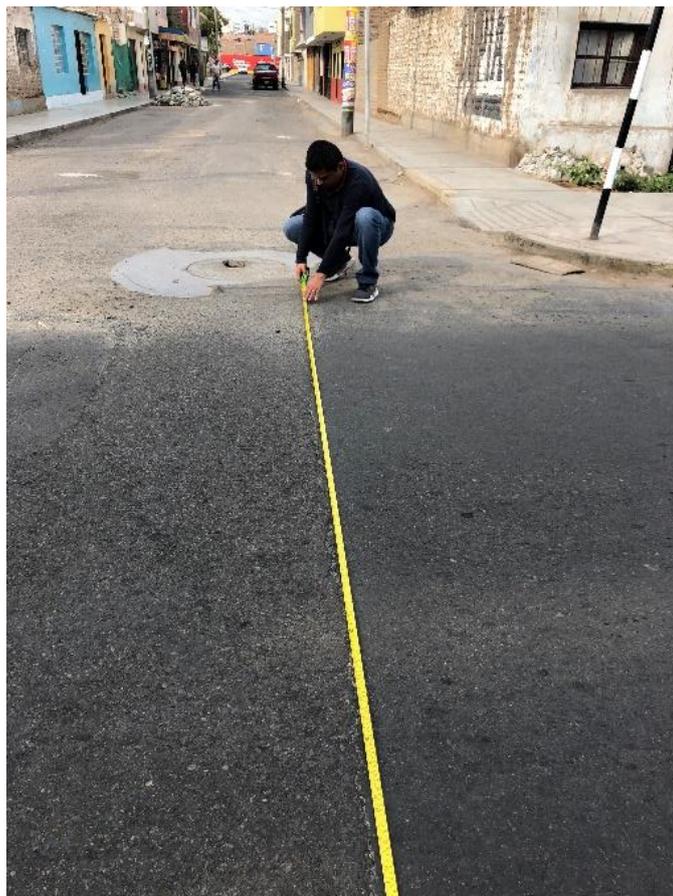
Imagen 2: Tomando medida de una falla por pulimento de agregados

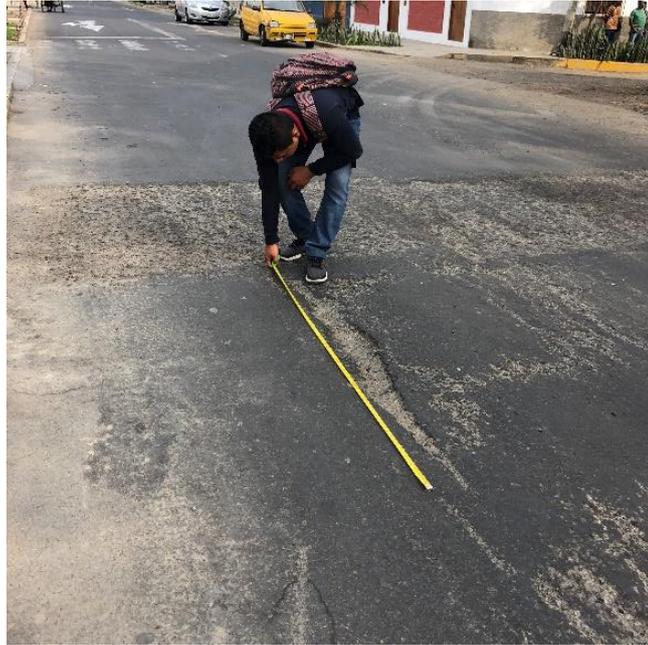
Imagen 3: Tomando medida de una falla por parcheo.

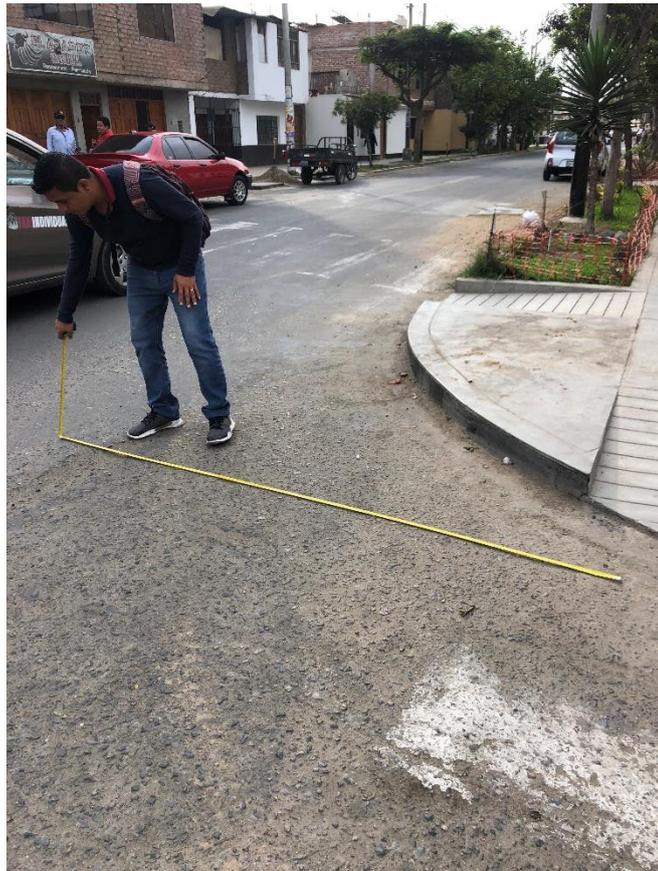
Imagen 4: Tomando medida de una falla por desprendimiento de agregados.

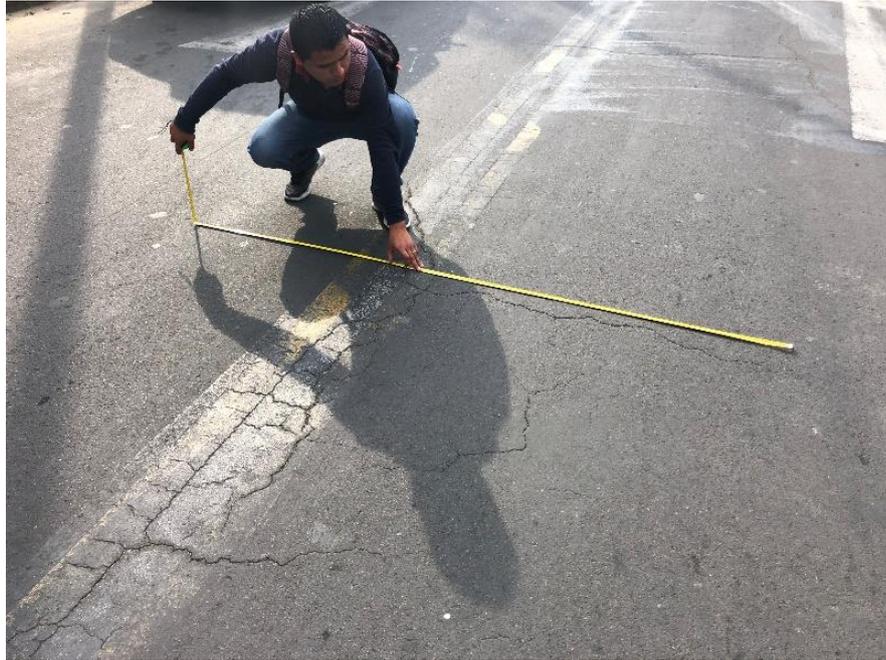
Imagen 5: Tomando medida de una falla transversal.

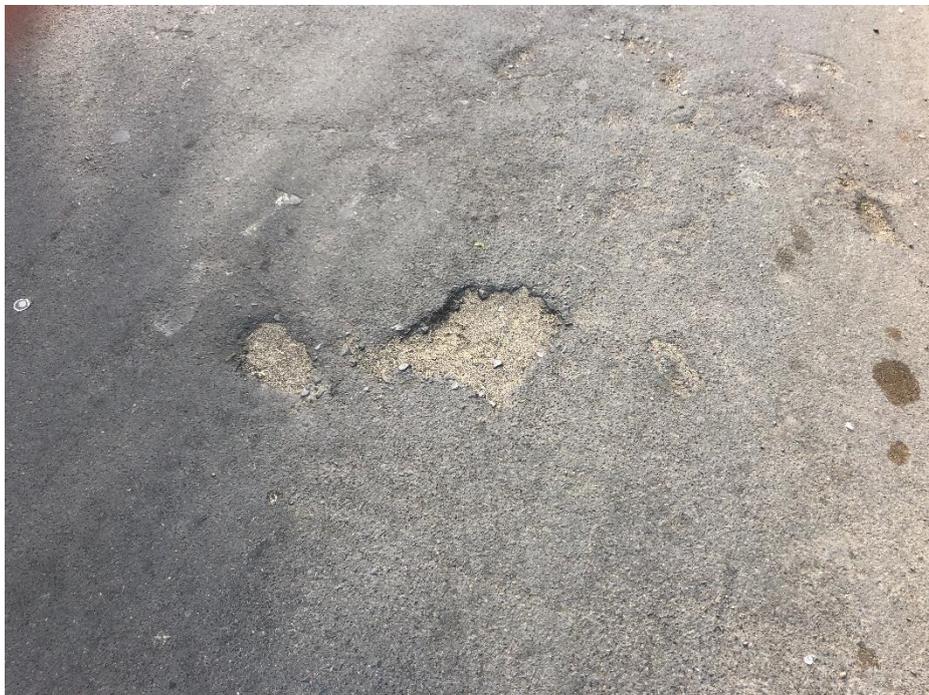
Imagen 6: Presencia de huecos u hoyos dentro del tramo a estudiar.

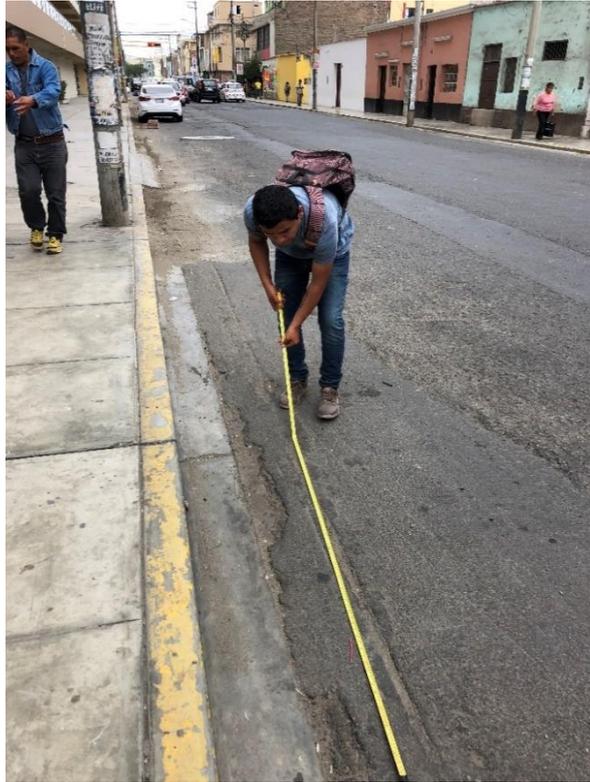
Imagen 7: Tomando medida de una grieta de borde.

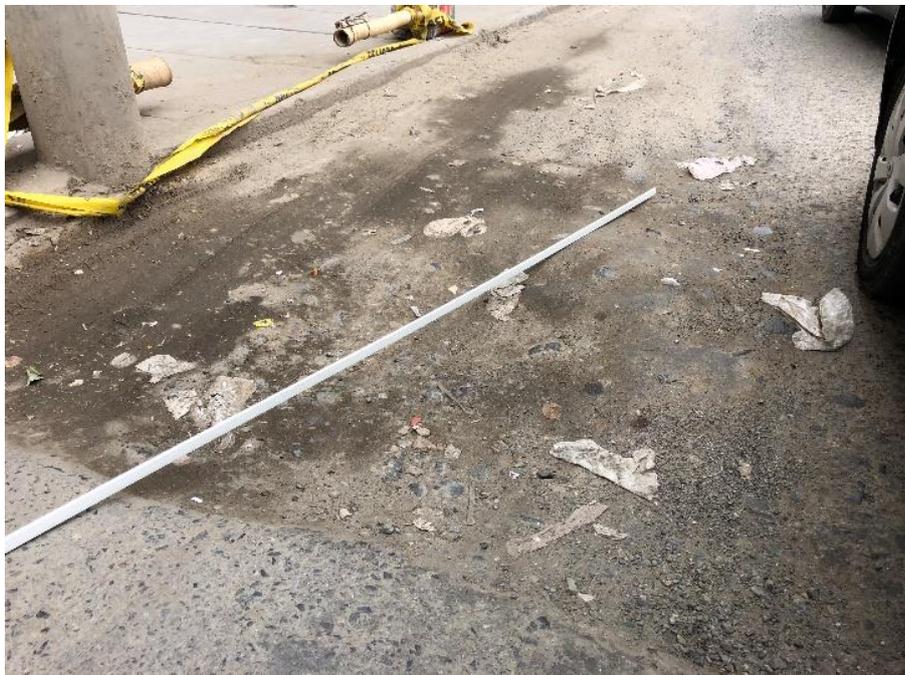
Imagen 8: Presencia de hundimiento en la vía.
