UNIVERSIDAD PRIVADA ANTONOR ORREGO
FACULTAD DE INGENIERÍA
ESCUELA PROFESIONAL DE INGENIERÍA CIVIL

TESIS PARA OPTAR EL TÍTULO PROFESIONAL DE INGENIERO CIVIL

**“EVALUACIÓN SUPERFICIAL DEL PAVIMENTO FLEXIBLE MEDIANTE EL MÉTODO DEL
PCI EN LA CARRETERA INDUSTRIAL CONACHE, PROVINCIA DE TRUJILLO, LA
LIBERTAD 2019”**

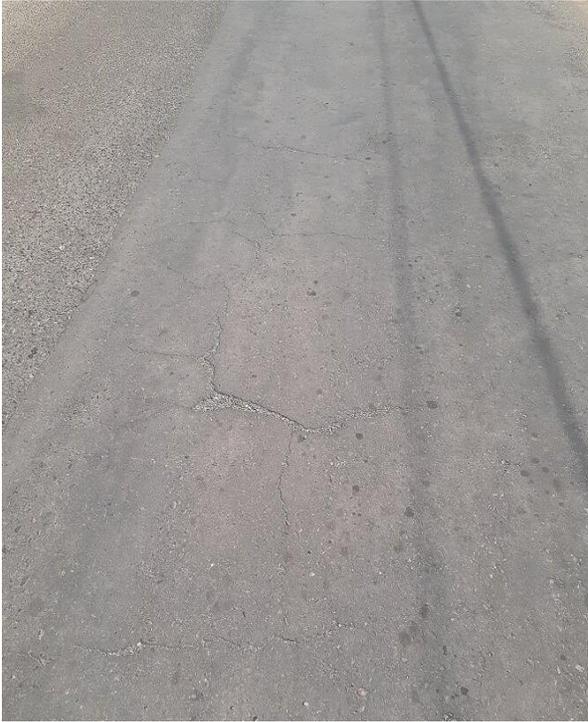
ESCENARIO N° 01: GRIETAS DE BLOQUE

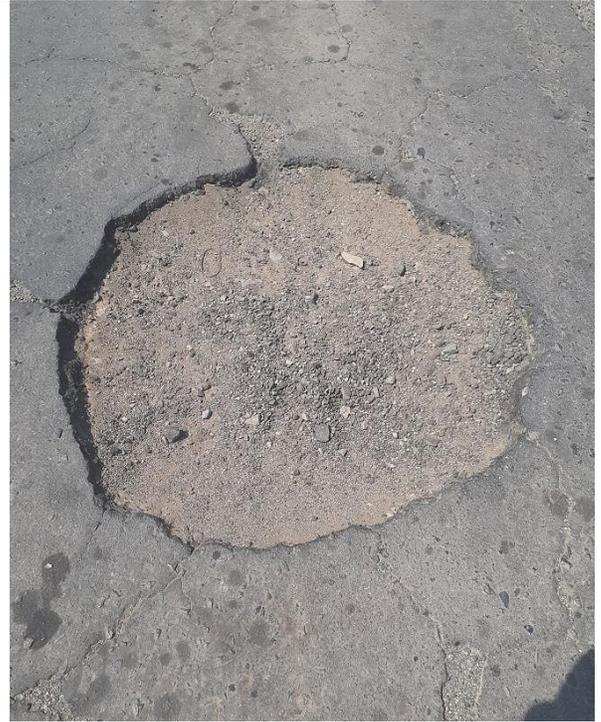
ESCENARIO N° 02: BACHES

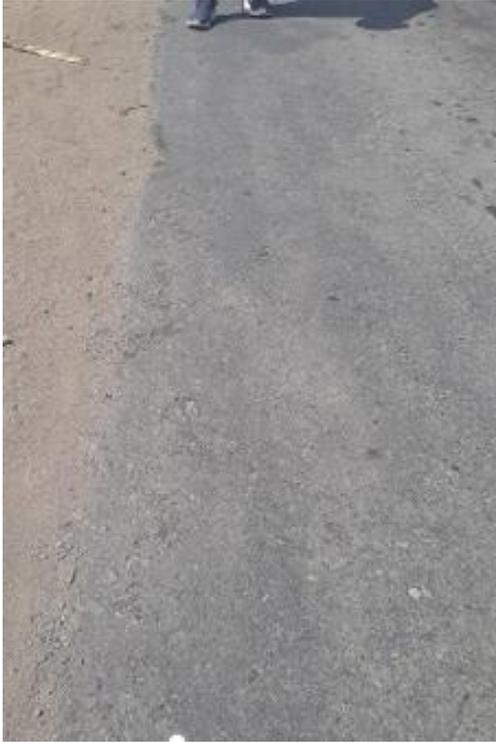
ESCENARIO N° 05: GRIETAS DE BORDE

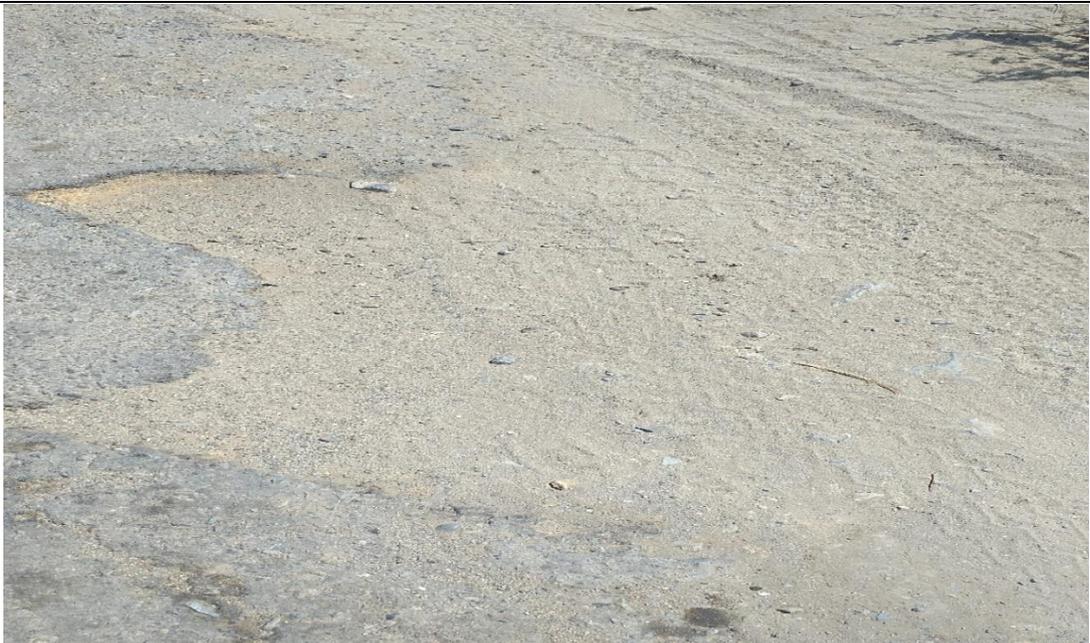
ESCENARIO N° 07: GRIETAS
