**UNIVERSIDAD PRIVADA ANTENOR ORREGO
FACULTAD DE INGENIERÍA
ESCUELA PROFESIONAL DE INGENIERÍA CIVIL**

**ANÁLISIS DE LA EFECTIVIDAD DE DOS TÉCNICAS DE
REPARACIÓN DE MUROS EN ALBAÑILERÍA CONFINADA
LUEGO DE UN PROCESO DE FALLA POR ACCIÓN SÍSMICA**

**TESIS PARA OBTENER EL TÍTULO PROFESIONAL DE
INGENIERO CIVIL
LÍNEA DE INVESTIGACIÓN: ESTRUCTURAS**

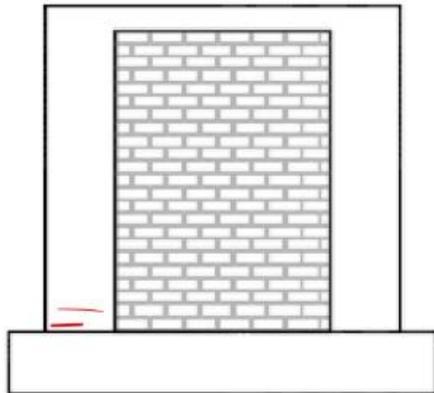
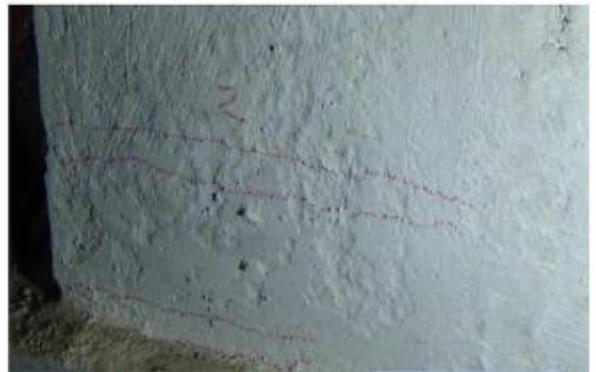
- Como era de esperarse en la primera fase el muro no presentó ninguna fisura, la carga aplicada fue de 693 kg y su desplazamiento 1mm
- En la segunda fase, se apreció una fisura en la zona interface viga de cimentación-columna, también se observó una fisura en la columna de tendencia horizontal, esta fisura se prolongaba desde la parte externa de la columna (zona en tracción) direccionado hacia la albañilería. La carga en esta fase llegó a 977kg.

Figura N°15: Primera Fisura en el muro

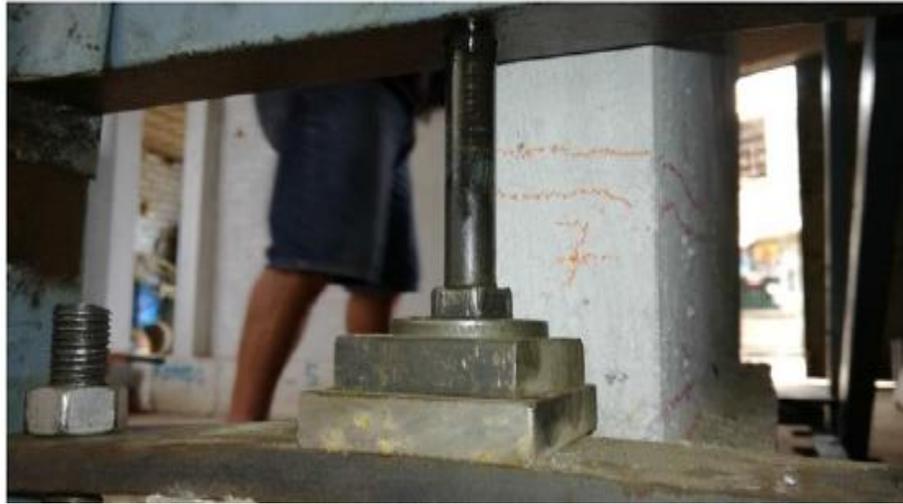
- En la séptima fase se escuchó un sonido característico asimilándolo al crujiir de un bloque de ladrillo, sin embargo, a diferencia del anterior sonido este si dejo ver la fisura marcada en la columna (falla de tracción por flexión). En esta fase el muro alcanzo una carga de 2078 kg.

Foto N°08: Fisura en la fase 7

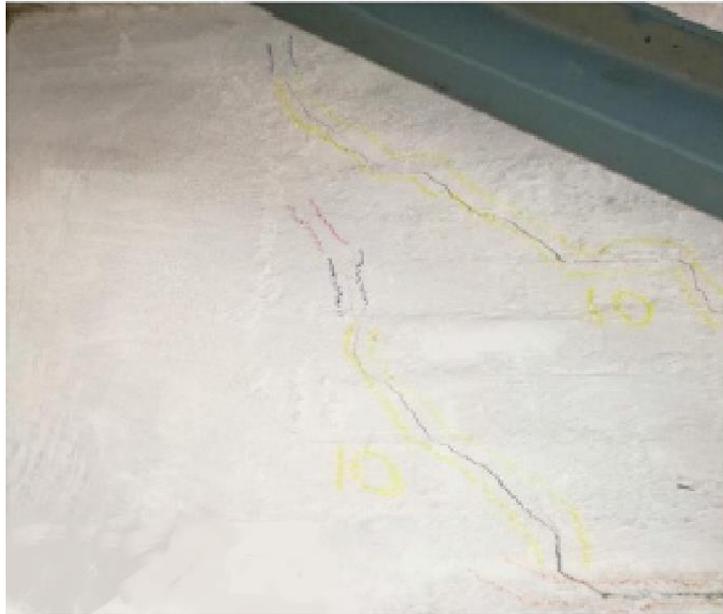
- En la última fase, el muro presento fisuras diagonales combinadas con escalonadas, esta fisura inicio en la parte central y a medida que íbamos revisando, se prolongaban hacia los extremos llegando hasta la columna en forma diagonal. Esta falla produjo un sonido fuerte el más fuerte hasta entonces. La carga en esta fase llega a 2587 kg y su desplazamiento fue de 10mm.

Foto N°11: Fisura en la fase 10
Fuente: Ref. N°07

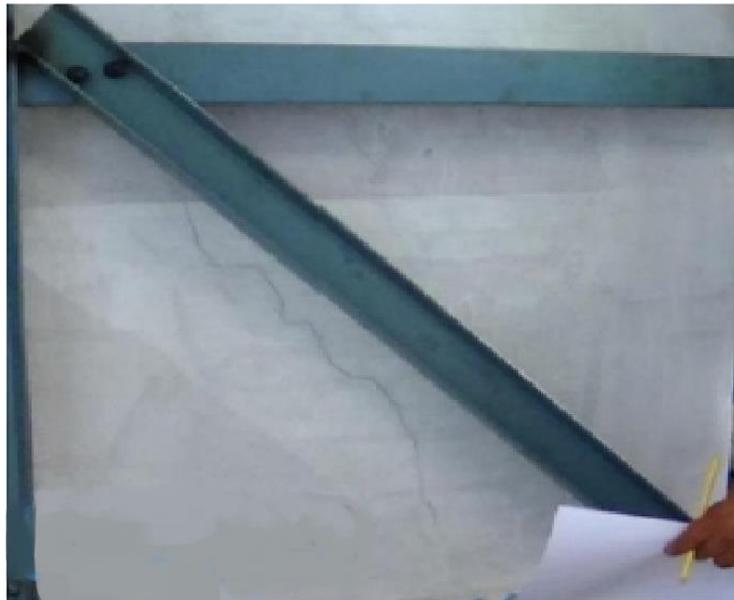
Foto N°12: Fisura en la fase 10
Fuente: Ref. N°07

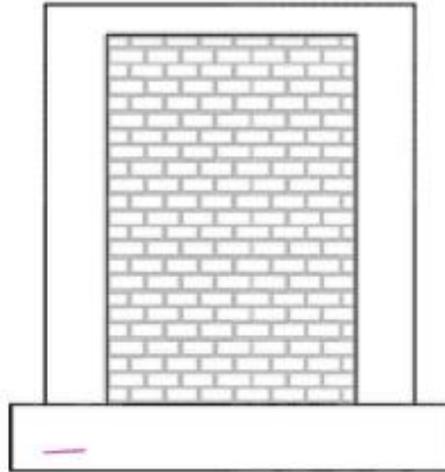
- Al igual que el anterior muro, en la primera fase este no presentó fisuras, llegando a una carga de 866 kg para un desplazamiento de 1 mm. En la segunda fase se observó una fina fisura en la interface columna-viga de cimentación, en esta fase la carga fue de 1463 kg con un desplazamiento de 2 mm.

Figura N°17: Fisura en la fase 1

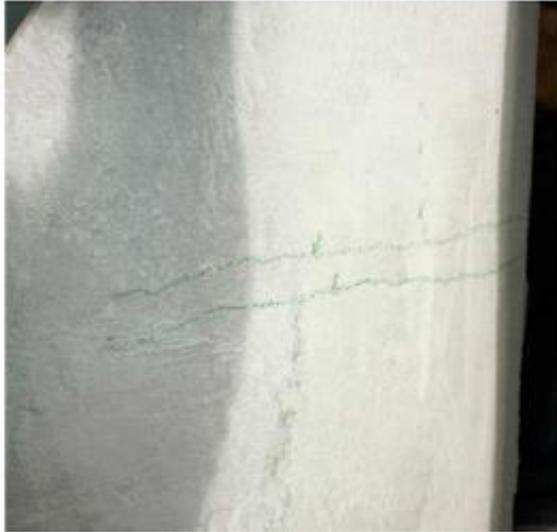
- En la tercera fase, se observó una fisura en la parte baja de la columna tomando forma cercana a diagonal, y otra fisura en la zona central de la columna, esta fisura si fue de manera horizontal, pasando toda la columna y llegando hasta la albañilería, pero solo se observó en la zona del muro donde la columna está a ras, no pasó hacia el lado donde sobresalía la columna. Asimismo, se observó una fisura diagonal pequeña en la albañilería. En esta fase la carga fue de 1843 kg.

Foto N°13: Falla de tracción por flexión en la columna fase 3

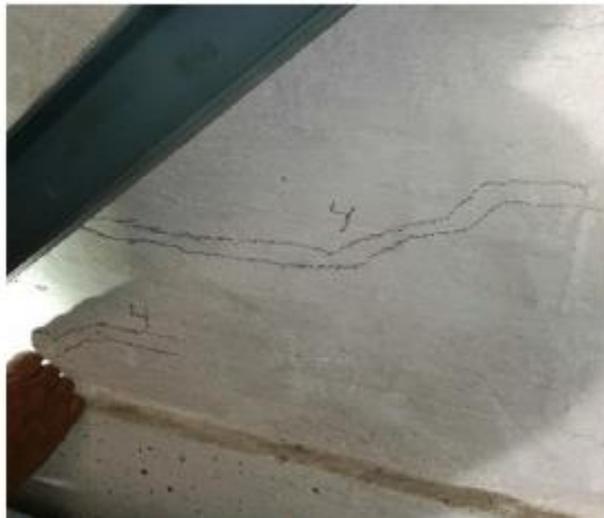
- En la fase 4, se escuchó un sonido que se asemeja a fricción de superficies rugosas, observándose una fisura diagonal continuada con una horizontal en la albañilería, empezando en la parte central del muro. La grieta horizontal de la fase 3 en esta fase rodeo la columna hasta llegar a la albañilería. La carga en esta fase llego a 2118 kg y un desplazamiento de 4mm.

Foto N°14: Primera fisura diagonal fase 4

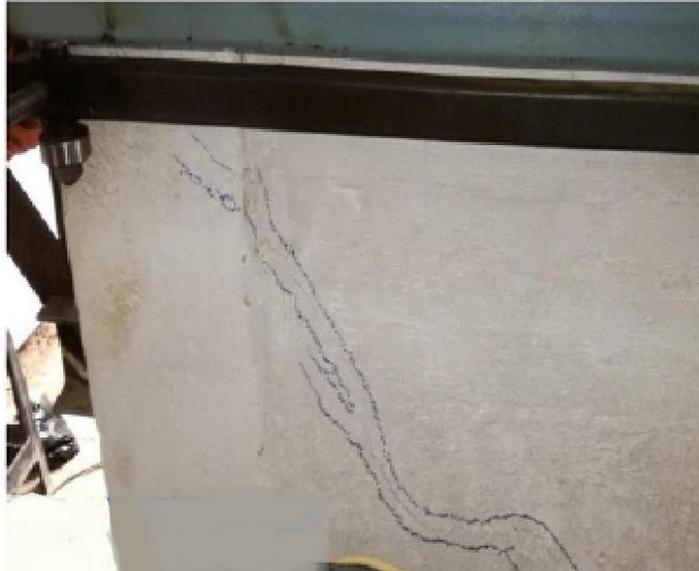
- En la quinta fase, se escuchó un sonido que asimilamos a un sonido de rotura, formándose grietas diagonales en la albañilería pasando a la columna en la dirección de la zona de contacto con la gata hidráulica, también se formaron nuevas grietas de tracción por flexión en las columnas. En esta fase la carga fue de 2265kg con un desplazamiento de 5mm.

Foto N°15: Fisura diagonal fase 5

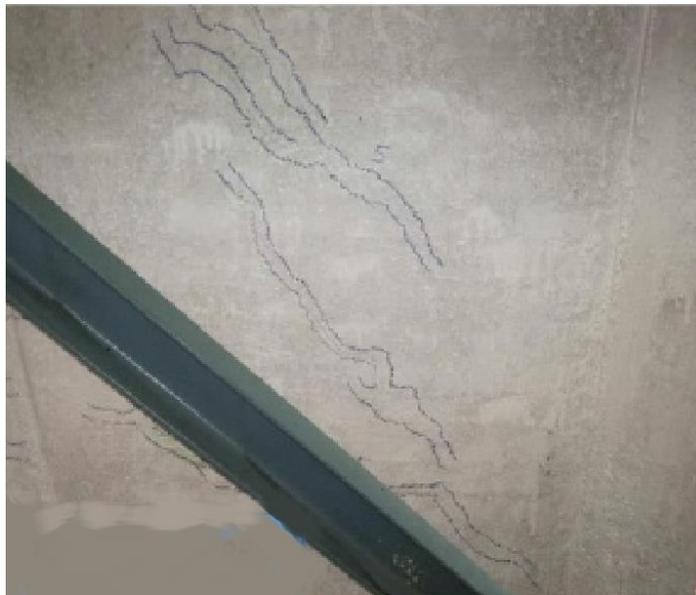
Foto N°16: Falla por corte fase 5

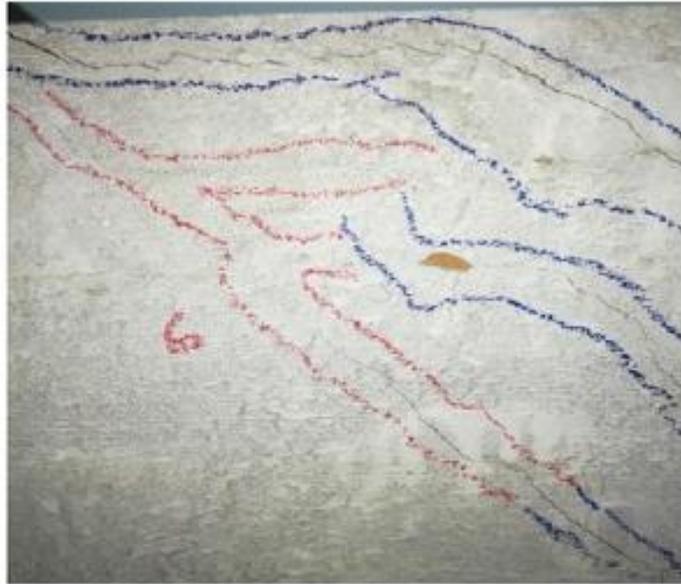
- En la sexta fase, se ampliaron las fisuras diagonales producidas en la fase anterior y se prolongaron, estas fisuras llegaron hasta la zona inferior de la columna en compresión, llegando a sobrepasar la misma de forma diagonal. Asimismo, se formaron nuevas fisuras de tracción por flexión en la columna traccionada. En esta fase la carga fue de 2399kg y un desplazamiento de 6mm.

Foto N°17: Degradación de la albañilería fase 6

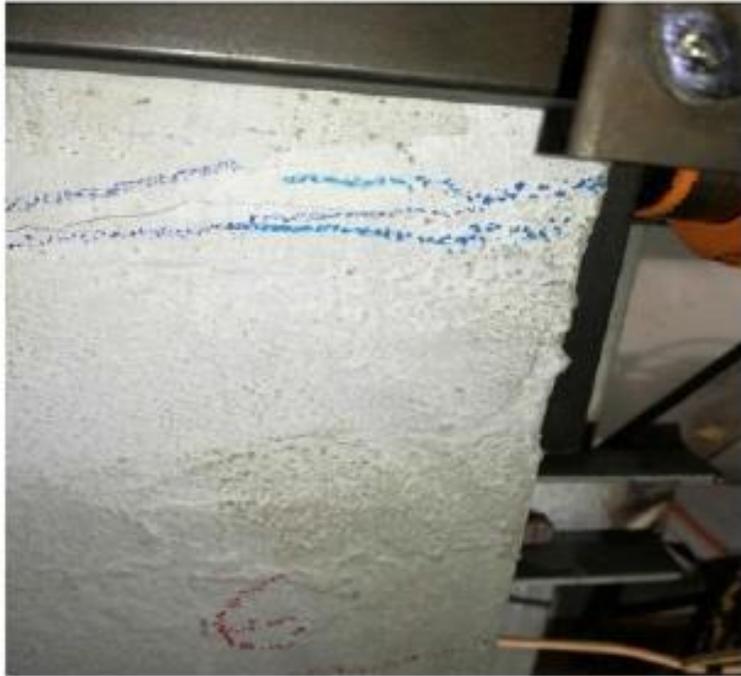
- En la fase 7, las fisuras se siguieron ampliando y en la fase 8, se observaron prolongaciones de las fisuras diagonales anteriores, una de ellas llegó hasta la zona de contacto con la gata hidráulica. Asimismo, se observó nuevas fisuras. En esta fase la carga llegó a 2750 kg con un desplazamiento de 8mm.

Foto N°18: Falla en la zona de contacto muro-pistón de la gata hidráulica fase 8
Fuente: Ref. N°07

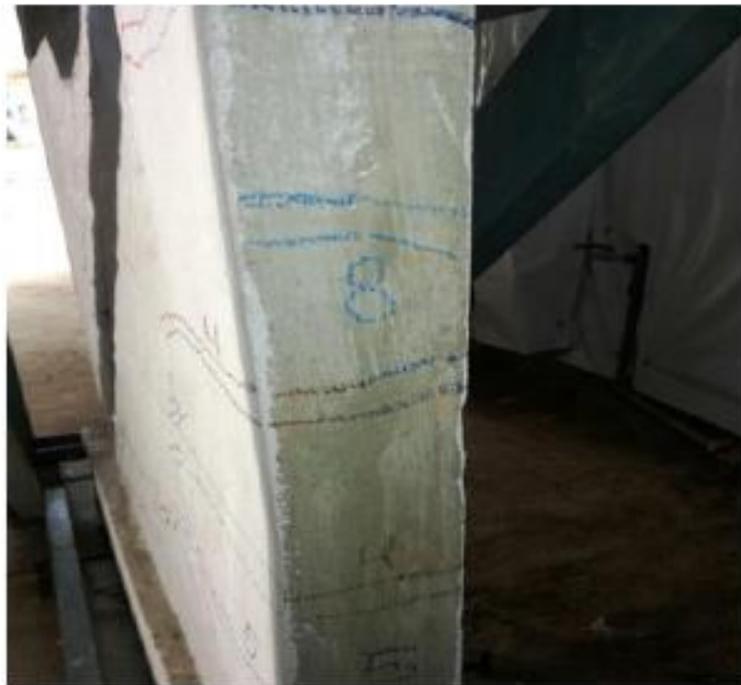
Foto N°19: falla de tracción por flexión fase 8
Fuente: Ref. N°07

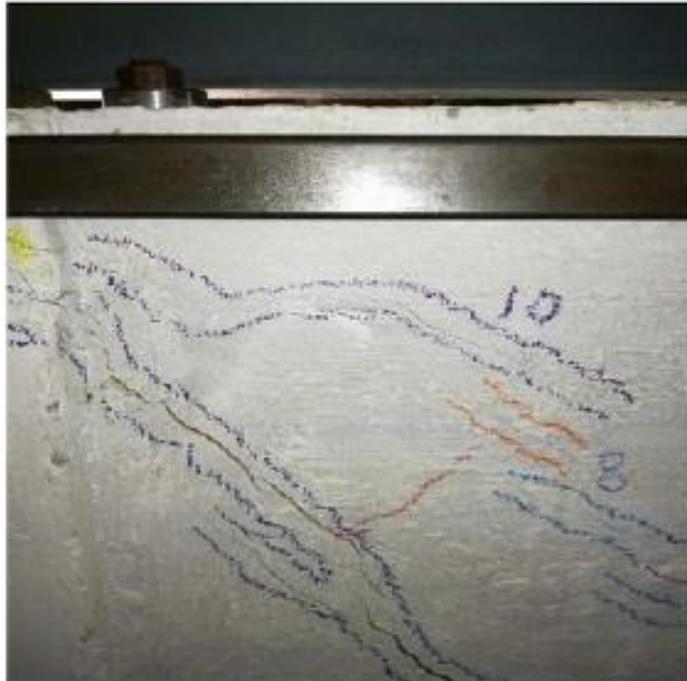
- En la fase 9, aparecieron nuevas fisuras diagonales, las cuales fueron pequeñas, las fisuras de tracción de las columnas se prolongaron, llegando a cruzar toda la columna en la cara del muro que no sobresale la columna, y para el otro lado aun no llego a cruzar las fisuras. En esta fase la carga llego a 2932 kg con un desplazamiento de 9mm.
- En la última fase, continuaron prolongándose algunas grietas y se ampliaron las que ya existían, llegando a medir hasta 2 mm con carga sostenida. La carga en esta fase llego a 3026 kg y un desplazamiento 10 mm.

Foto N°20: Muro agrietado fase 10

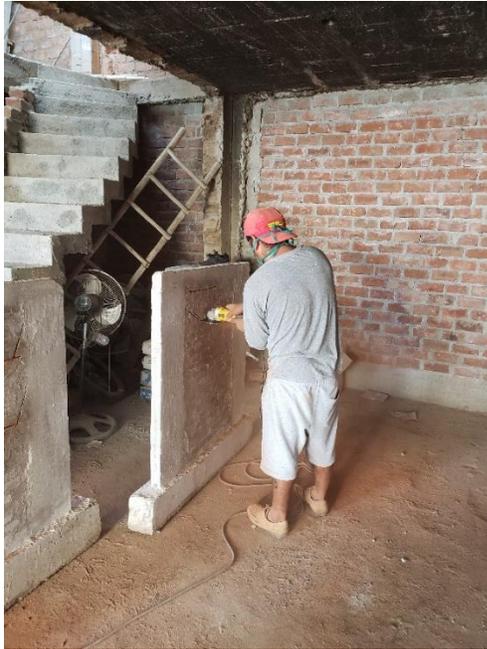
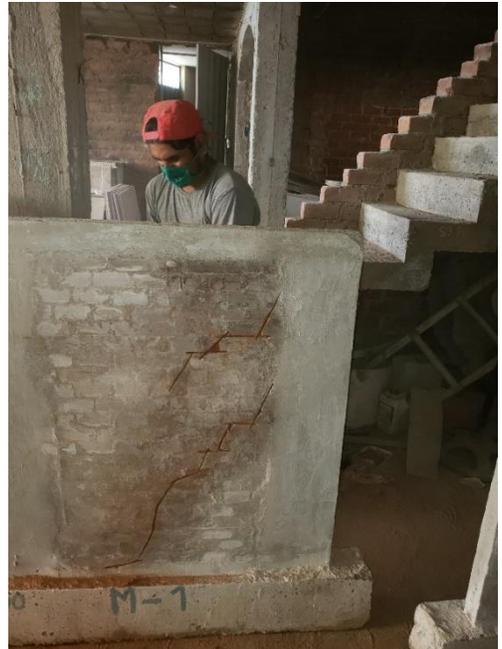
Foto N°22 y N°23: Picado de las fisuras más importantes

Luego de realizarla la limpieza de los muros, pasamos a picar las grietas donde la albañilería sufrió más daño solo las grietas importantes, quitando los trozos de ladrillo triturado, para posteriormente rellenar esos vacíos con mortero.

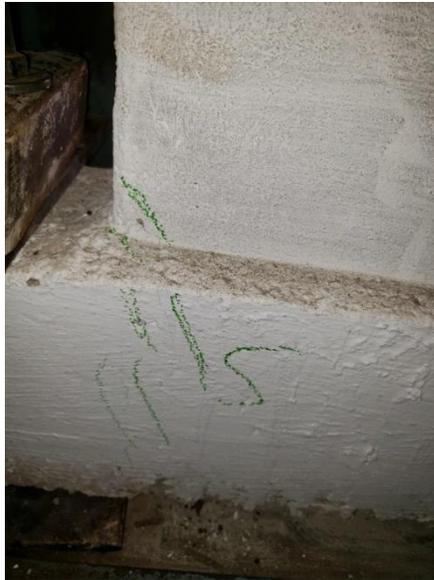
- Luego de terminar las revisiones en la cuarta fase, y a unos segundos de iniciado la quinta fase, cuando el transductor de desplazamiento marcaba 4.20 mm y una carga de 1236.45 kg para ser más exacto, se oyó un sonido característico como de rotura, y como ya había iniciado la fase 5 no nos podíamos detener hasta alcanzar los 5 mm de la quinta fase. Llegando a la quinta fase con una carga de 1535.99 kg y un desplazamiento de 5.01mm, al revisar el muro note que en la viga de cimentación se había producido una fisura asumiendo que fue la que produjo el sonido.

Foto N°55: Fisura en la cimentación

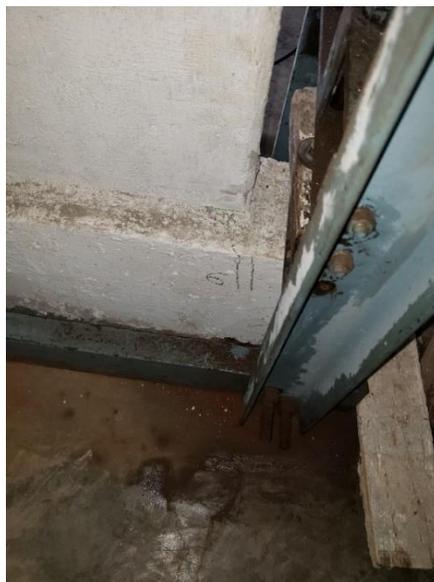
- En la sexta fase la carga fue de 1870.77 kg y un desplazamiento de 6.06 mm, sobrepasando al muro original en un 18 %, sin fisuras en el muro ni en la columna, sin embargo, seguía sufriendo daño la viga de cimentación.

Foto N°56: Fisura en la cimentación

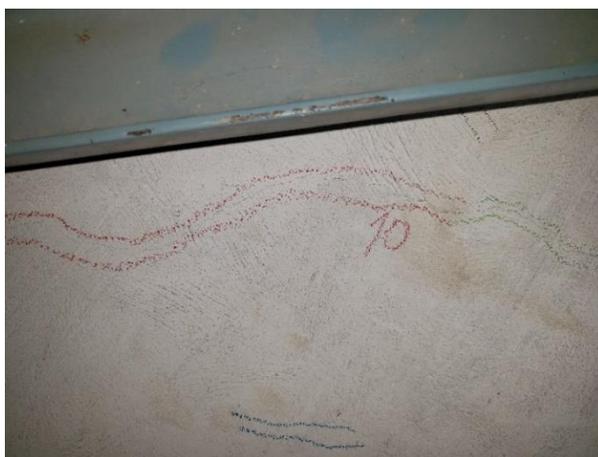
Foto N°60: Fisura diagonal en la albañilería

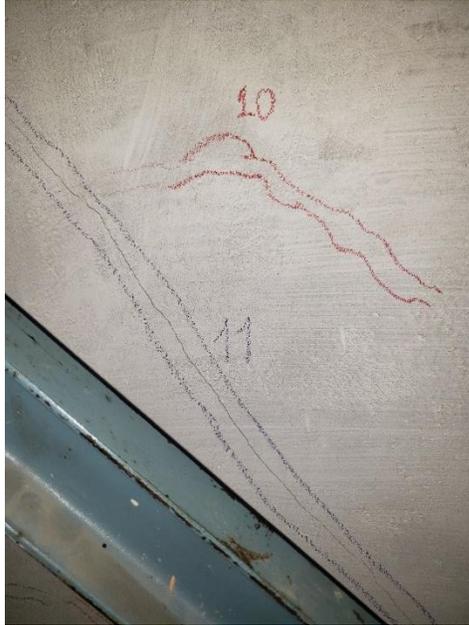
Foto N°61: Fisura diagonal falla por corte
Fuente: Autoría Propia

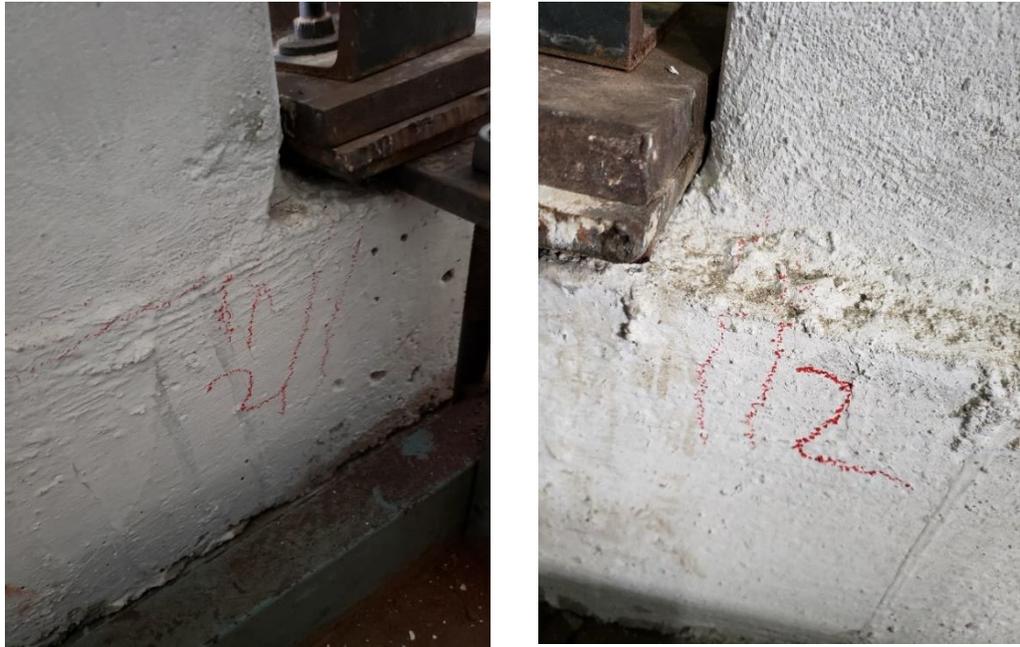
Foto N°65 y N°66: Primera fisura en la viga de cimentación

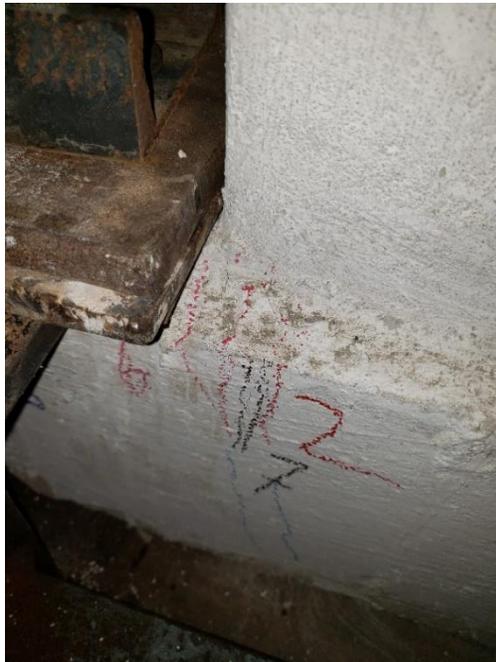
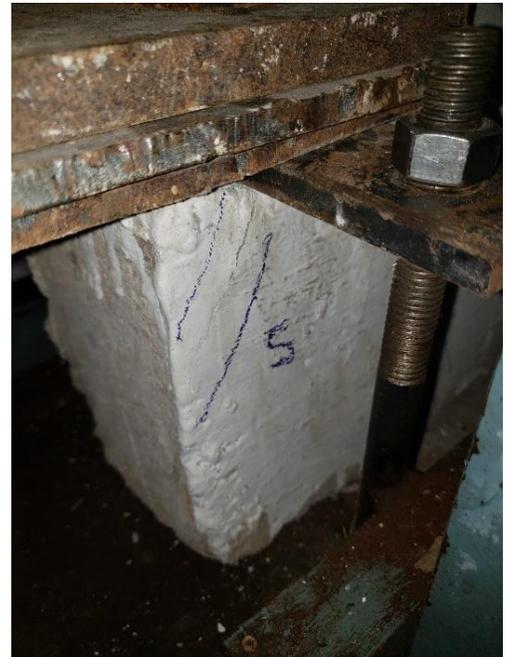
Foto N°69 y N°70: Fisuras en la viga de cimentación

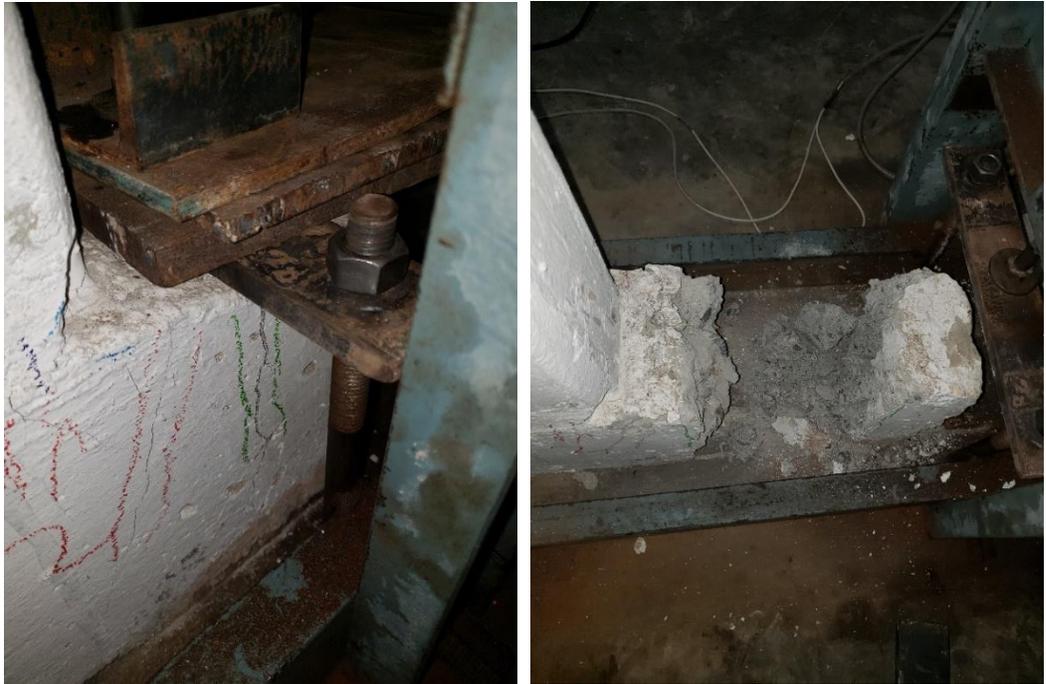
Foto N°71 y N°72: Rotura de la viga de cimentación

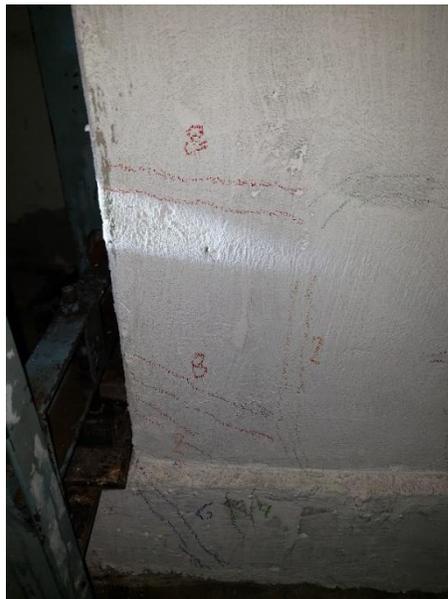
Foto N°80: Fisuras por falla de tracción por flexión

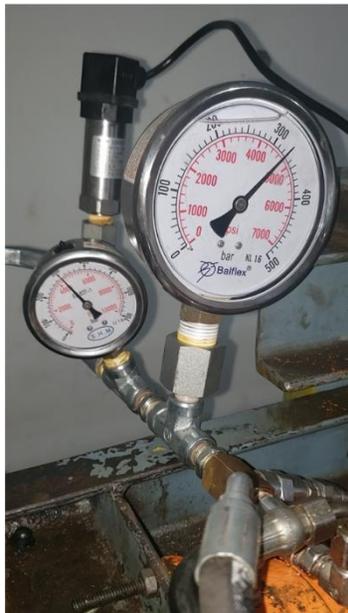
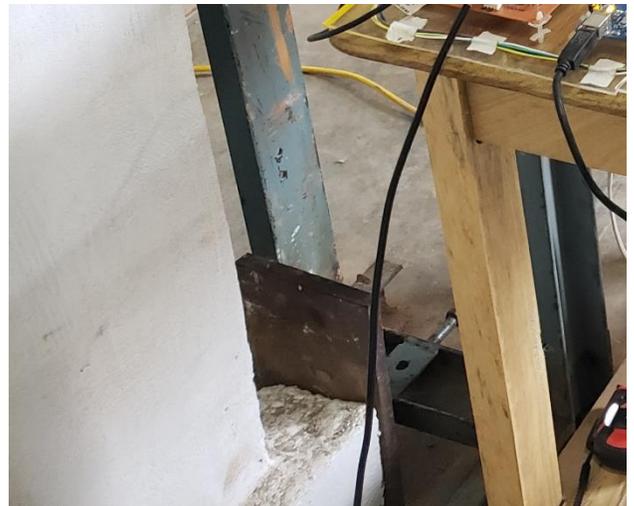
Foto N°81 N°82: Válvula que cerro el pase de aceite hidráulico y soporte que no aguanto la carga lateral
