**CÁLCULO DEL ÍNDICE DE CONDICIÓN DEL PAVIMENTO FLEXIBLE (PCI)  
EN UN TRAMO DE LA AVENIDA AMÉRICA OESTE DE LA CIUDAD DE  
TRUJILLO.**

**TESIS PARA OBTENER EL GRADO ACADÉMICO DE MAESTRO EN  
TRANSPORTES Y CONSERVACIÓN VIAL.**

**AUTOR : SEGUNDO ALFREDO VARGAS LÓPEZ**

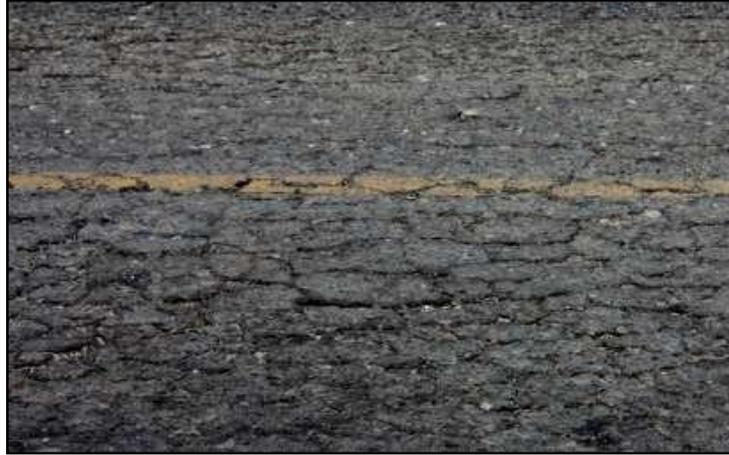
Fotografía N° 01. Elaboración propia

Las fisuras se conectan unas con otras formando polígonos irregulares, dando la apariencia de una piel de cocodrilo.

Debido al excesivo tráfico vehicular,, el pavimento se fatiga , produciéndose este tipo de fallas, que de no corregirse a tiempo, podría generar que la falla se agrave, produciéndose un desprendimiento o bache en el pavimento.

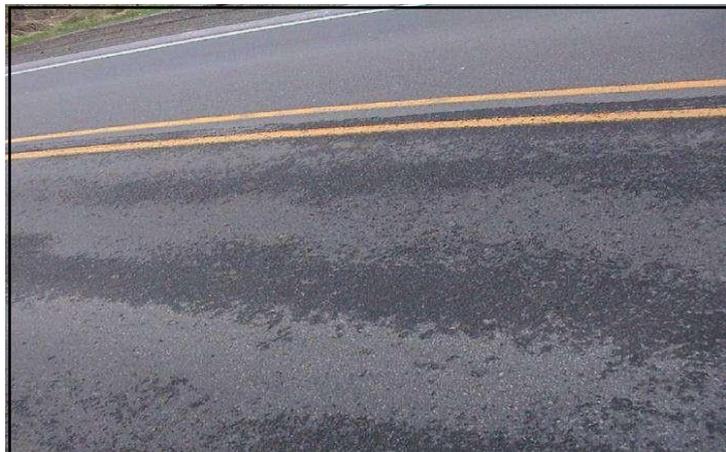
**Fotografía N°02:** Fuente: Elaboración propia y Manual para la inspección visual de pavimentos flexibles (2006). Instituto Nacional de vías. Ministerio de Transportes de Colombia.

Se presenta como una superficie brillante, resbaladiza y pegajosa, por exceso de sello bituminoso o ligante asfáltico en la mezcla.

Esta falla se produce durante el verano y es irreversible durante la época de frío.

La exudación es causante de muchos accidentes de tránsito.

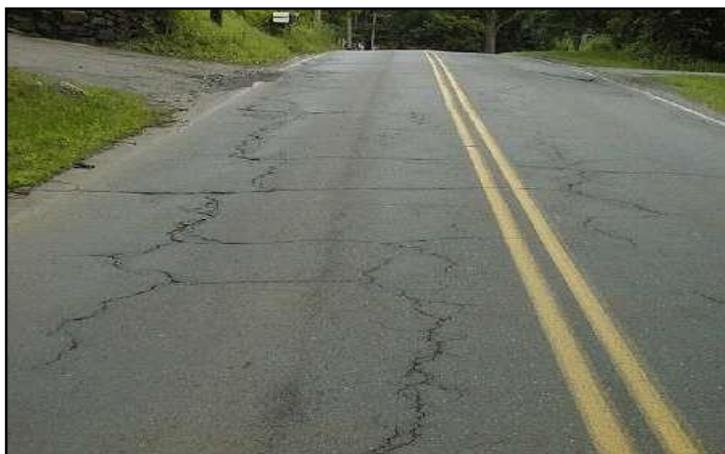
**Fotografía N° 03.**

Son grietas interconectadas que forman piezas rectangulares de tamaño variable.

Esta falla ocurre en aquellas áreas donde no hay tráfico y no están asociadas a cargas vehiculares externas.

Esta falla se produce por variaciones en la temperatura , dando lugar a la contracción del pavimento.

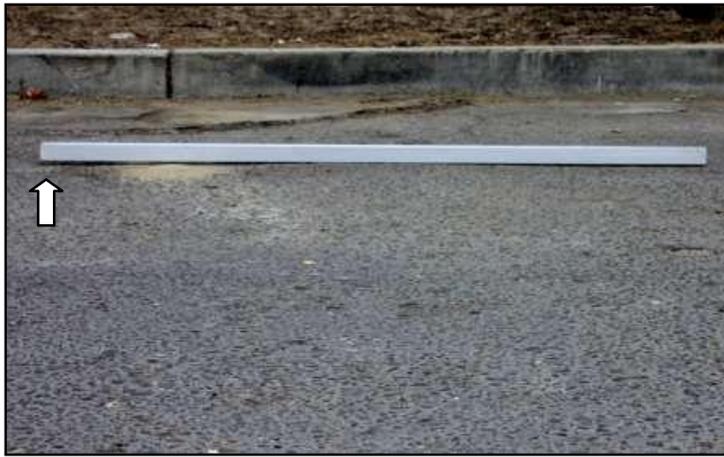
Fotografía N° 04.

Son desplazamientos pequeños, hacia arriba y hacia abajo de la superficie del pavimento, que distorsionan el perfil de la vía.

Esta falla se produce normalmente por deficiencia en el drenaje de de la estructura del pavimento que produce expansión del suelo de la subrasante, produciendo depresiones e hinchamientos en el pavimento.

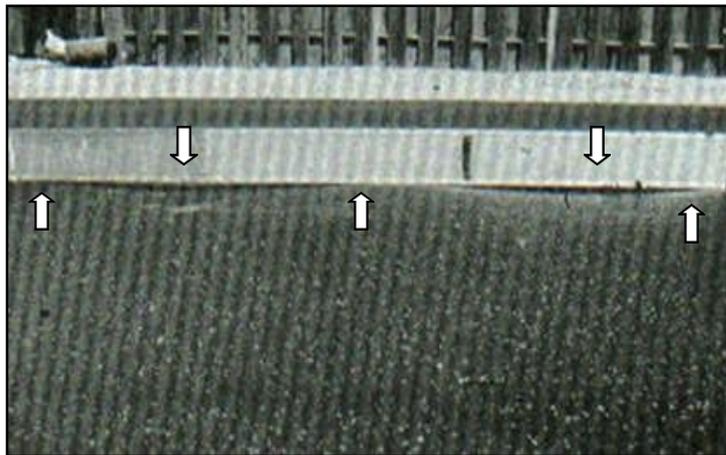
Fotografía N° 05.

Son ondulaciones constituidas por cimas y depresiones muy cercanas entre sí.

Son fallas que tienen como causante al exceso de carga vehicular, y se manifiestan, tal como se aprecia en la figura, con ondulaciones perpendiculares al sentido del tránsito.

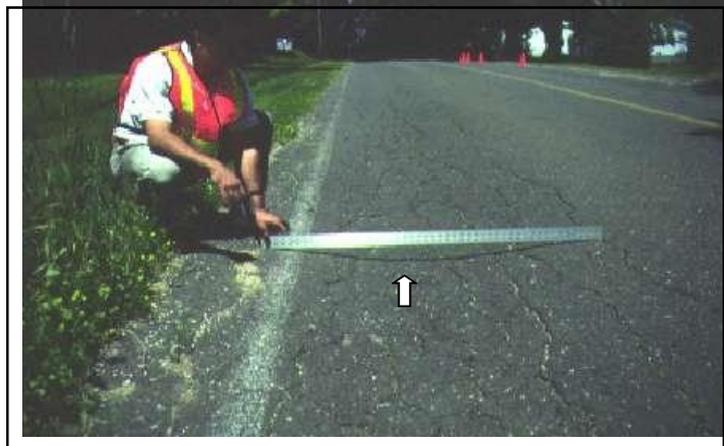
Fotografía N° 06

Son elevaciones menores de la superficie del pavimento, y se aprecian cuando el agua se empoza dentro de ellas después de las lluvias.

La subrasante puede fallar por escasa compactación, es decir por un procedimiento constructivo defectuoso.

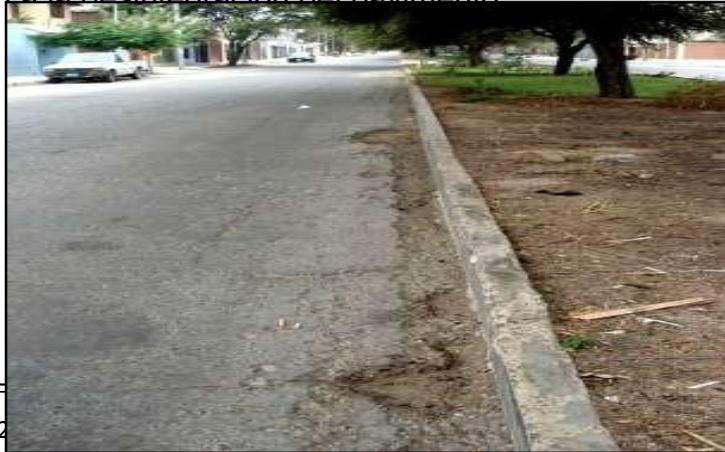
Son grietas al borde externo del pavimento, como en la figura, a una distancia máxima de 50 centímetros.

Se producen debido a circunstancias climáticas o por el descuido de dejar arena suelta en los bordes del pavimento que originan peladuras y, finalmente conducen a la desintegración del pavimento.

Si las grietas son prolongadas, puede dar lugar al desprendimiento del pavimento.

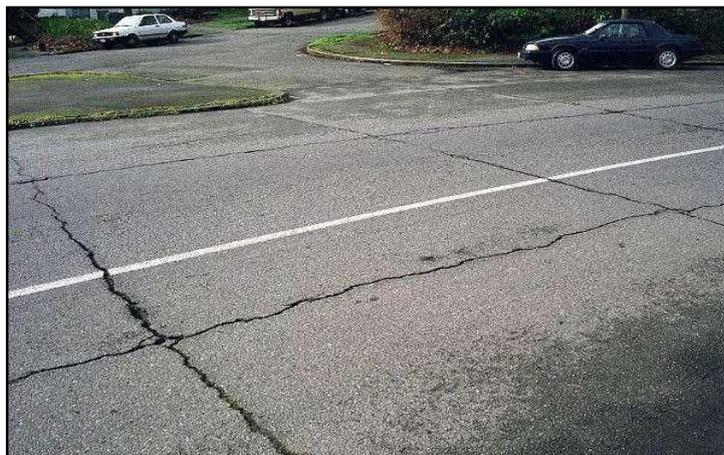
Fotografía N° 08.

Se producen en pavimentos flexibles construidos sobre losas de concreto, es decir con el sistema mixto.

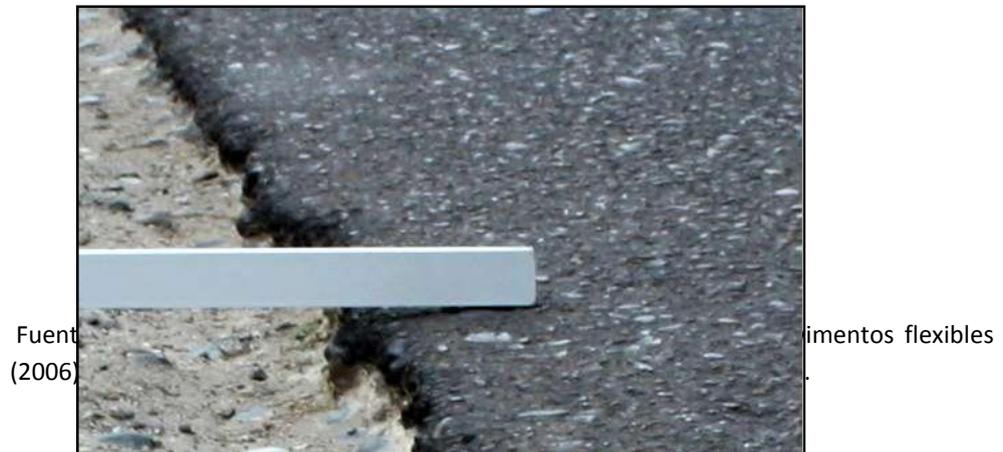
Es la diferencia del nivel de elevación entre el borde del pavimento y la berma.

Son causadas por la pérdida de nivel de la berma, por erosión debido al agua de lluvias, que producen asentamientos, o también por la adición de nuevas capas de pavimento sin el debido tratamiento de la berma.

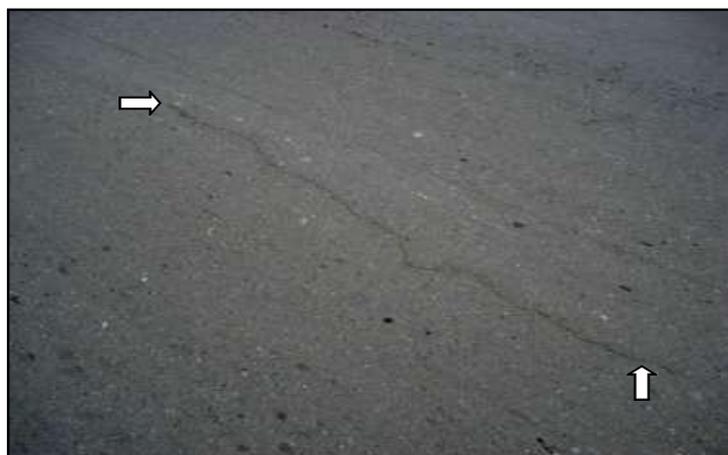
## Fotografía N° 10.

Las causas más comunes de esta falla son debido a los cambios climáticos, que producen contracciones y expansiones de la carpeta asfáltica.

Se presentan también cuando las temperaturas son muy bajas o cuando sobrepasan los 30 grados centígrados.

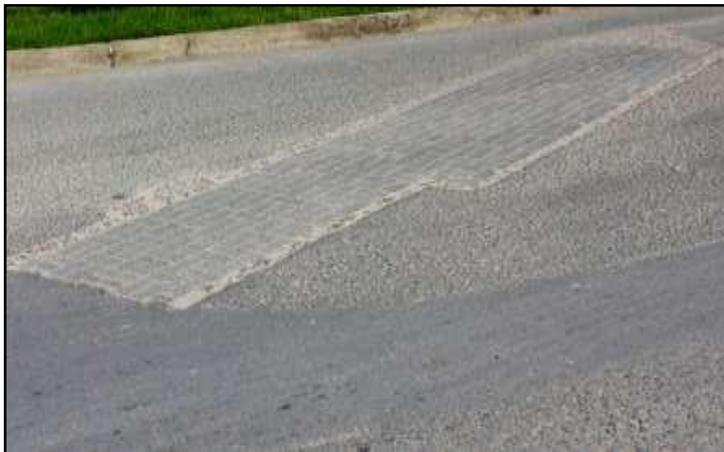
### Fotografía N° 11:

Parche, es un área del pavimento, que ha sido reemplazada por material nuevo, con el fin de reparar el pavimento existente, por ejemplo cuando se efectúan cortes para la reparación de tuberías de agua y desague, instalación de cables eléctricos, teléfono etc.

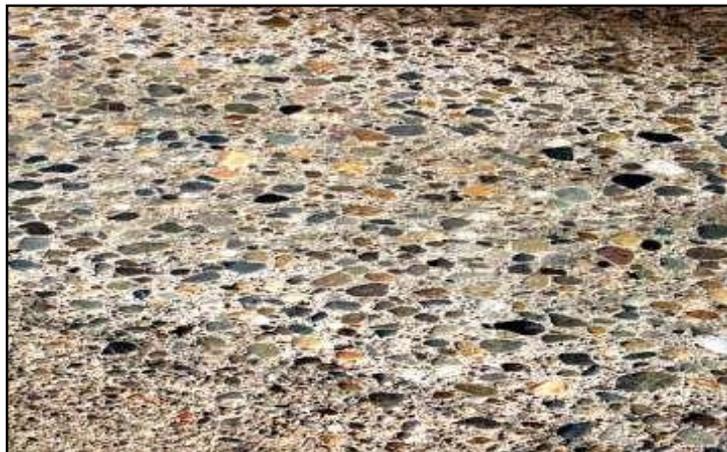
Fotografía N° 12.

Es la presencia de agregados superficiales del pavimento de tipo blando, y que se detectan por que son suaves al tacto.

Esta falla se produce cuando la capa de rodadura, tiene insuficiente agregado angular que proporcione una correcta adherencia entre el pavimento y las llantas de los vehículos.

Se presenta por el excesivo tráfico vehicular, el mismo que debido a esta falla tiene resistencia al deslizamiento.

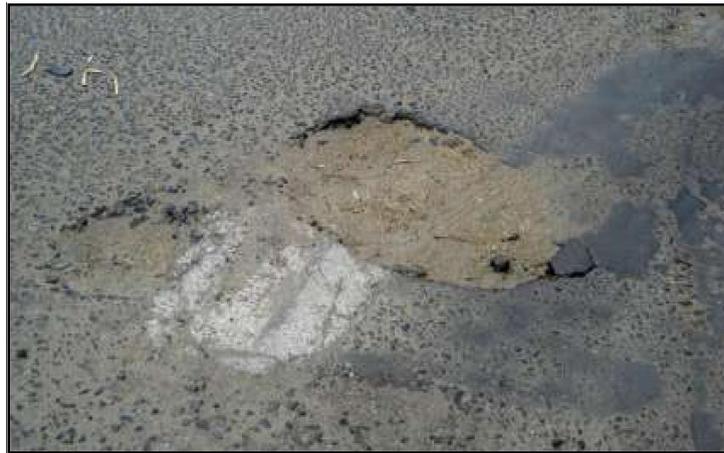
Fotografía N° 13.

Son pequeños hoyos (depresiones) en la superficie del pavimento, de diámetro menor a 75 cm.

- Defectos constructivos, como escasa compactación de la base del pavimento.
- Drenaje inadecuado de la subbase.
- Deficiente diseño de la estructura del pavimento.
- Profundización de piel de cocodrilo.

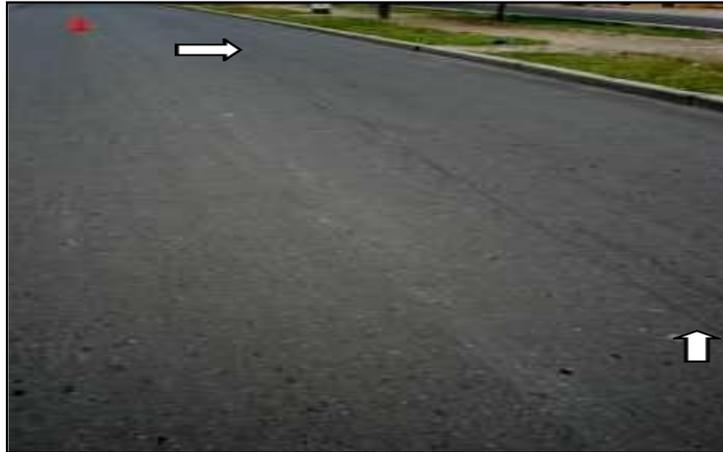
Fotografía N° 14.

Es una depresión longitudinal continua a lo largo de la trayectoria del vehículo, que trae como consecuencia la deformación permanente de cualquiera de las capas del pavimento o subrasante.

Esta anomalía conduce a una falla estructural considerable del pavimento, ya que es originada por una pobre compactación de la estructura del pavimento.

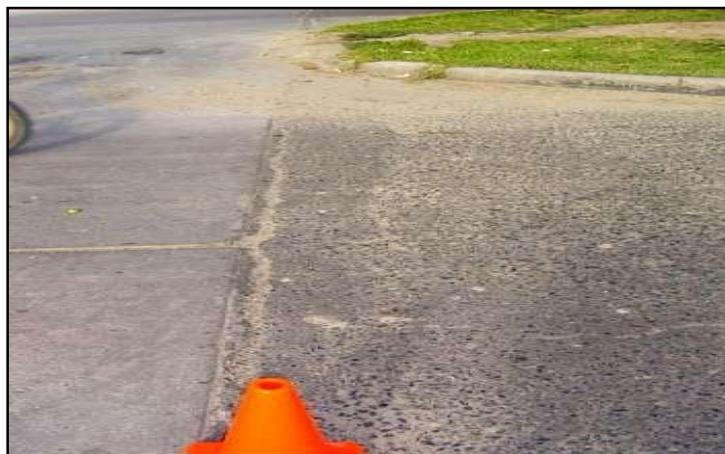
Fotografía N° 15.

Es un corrimiento longitudinal y permanente de la mezcla asfáltica, que forma en el pavimento una especie de cordón lateral.

Estas fallas se producen normalmente cuando se trata de emulsiones asfálticas inestables que no soportan el empuje de las llantas del vehículo sobre el pavimento o en el encuentro del pavimento con losas de concreto.

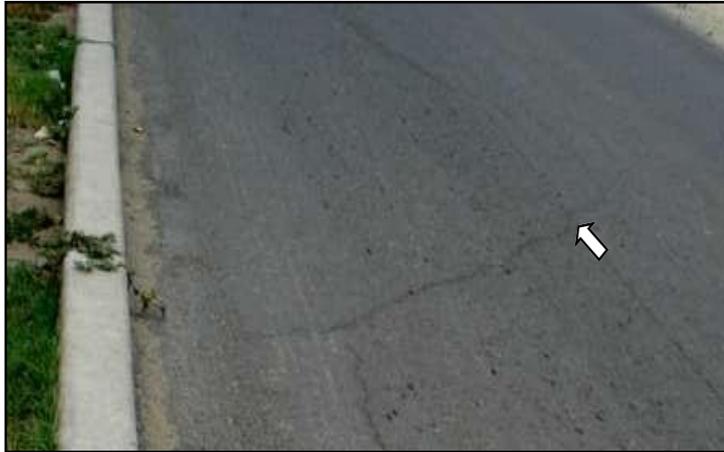
Fotografía N° 16

Son grietas en forma de medio círculo que se producen por el frenado brusco de los vehículos sobre mezclas asfálticas inestables y, se presentan de manera transversal a la dirección del tránsito.

Un ligante pobre en la mezcla asfáltica favorece la presencia de esta falla.

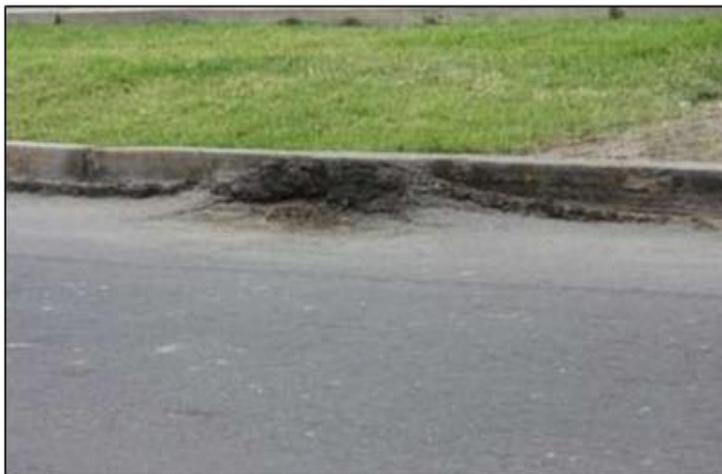
Fotografía N° 17:

Sucedecuando la superficie del pavimento se abulta en forma de una onda larga mayor a tres metros de longitud, que distorsiona el perfil de la carretera.

Esta falla se produce cuando el suelo de fundación es expansivo o sufre congelamientos, pudiendo estar acompañada de grietas superficiales.

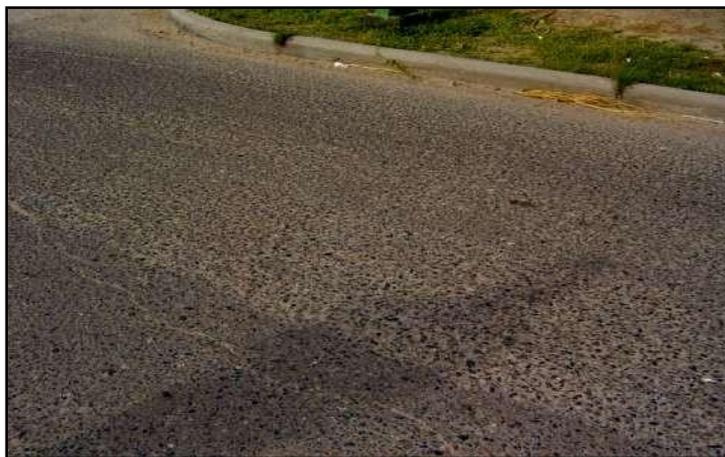
Fotografía N° 18

Es la desintegración del pavimento por pérdida de ligante asfáltico que se presenta cuando la mezcla es pobre o el ligante se ha endurecido significativamente.
