***EVALUACIÓN SUPERFICIAL DEL PAVIMENTO RÍGIDO DE LAS VÍAS  
DE ACCESO VEHICULAR POR EL MÉTODO PCI DE LA LOCALIDAD  
DE ICHOCÁN – PROVINCIA DE SAN MARCOS - DEPARTAMENTO DE  
CAJAMARCA***

TESIS PARA OBTENER

EL TÍTULO PROFESIONAL DE INGENIERO CIVIL

***2020***

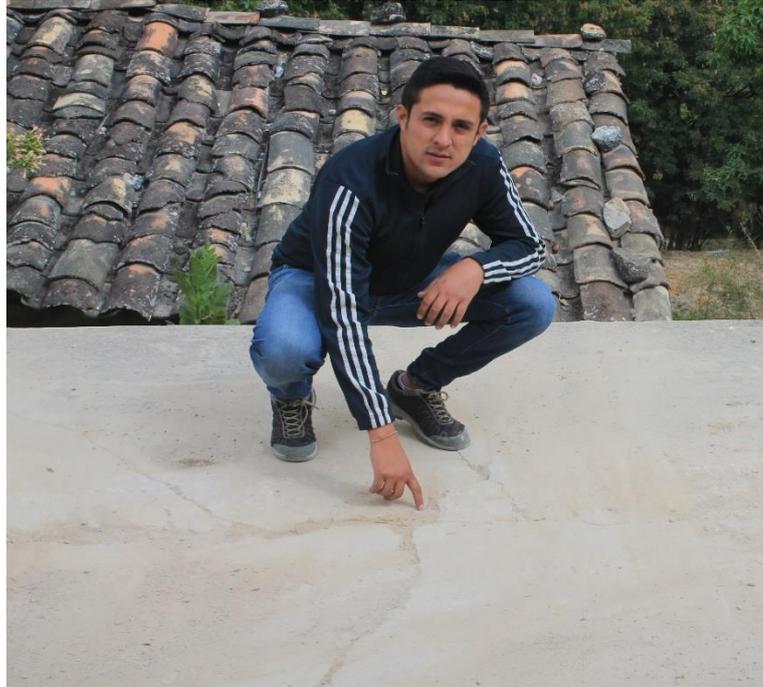
*Imagen N° 52 Falla de Tipo Losa Dividida de Severidad Media*

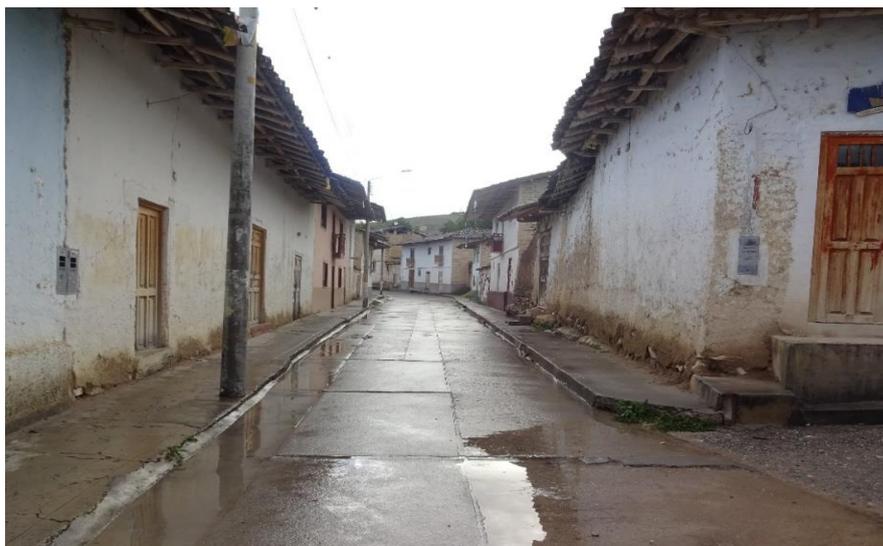
**Imagen N° 54 Av. Gonzáles Prada con presencia de Parche Grande y Daño de Sello en las Juntas**

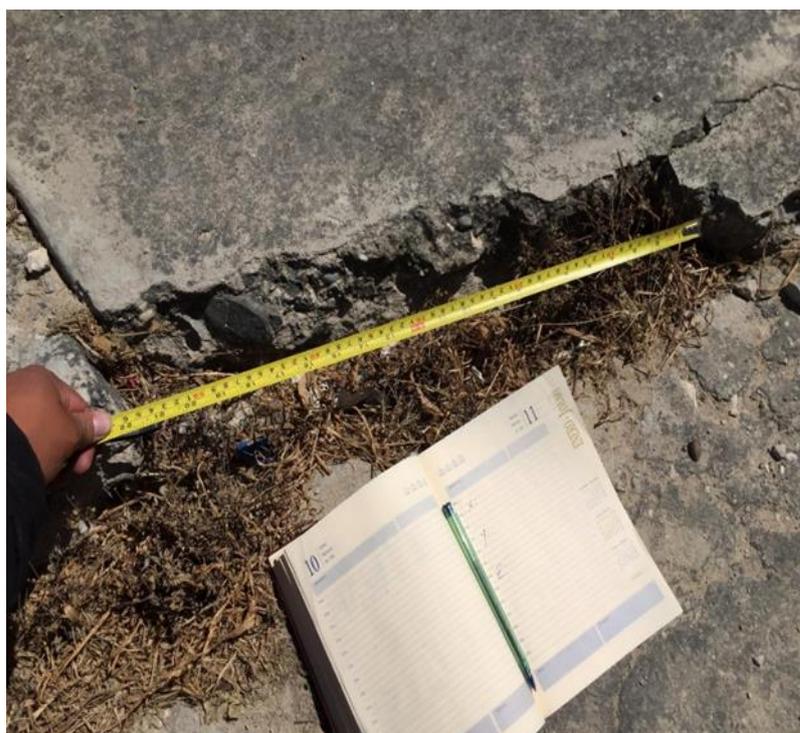
**Imagen N° 55. Falla de tipo descascaramiento de junta de severidad media, presente en el Jr. Plaza de Armas**

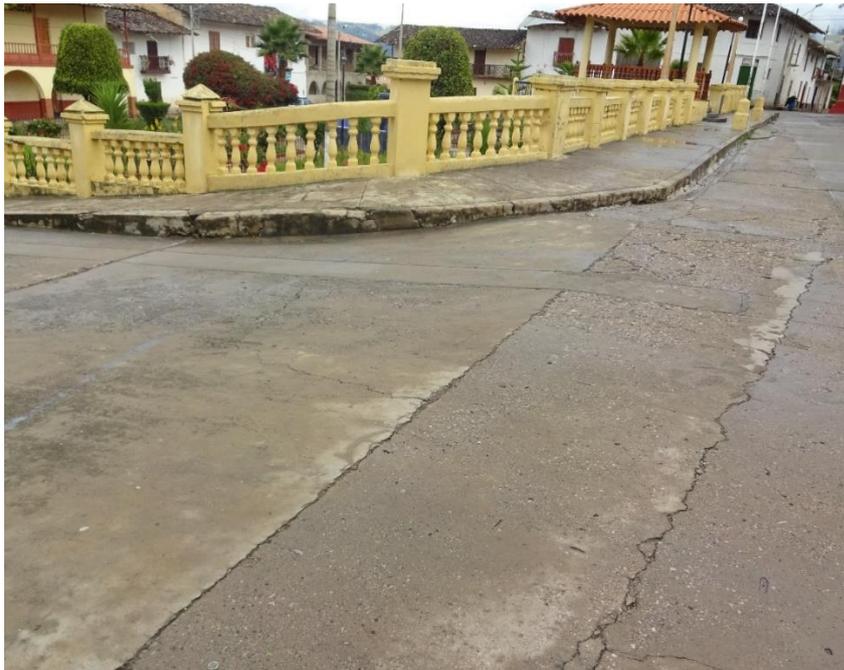
**Imagen N°56. Jr. Plaza de Armas con presencia de grietas lineales y falla tipo pulimento de agregados**

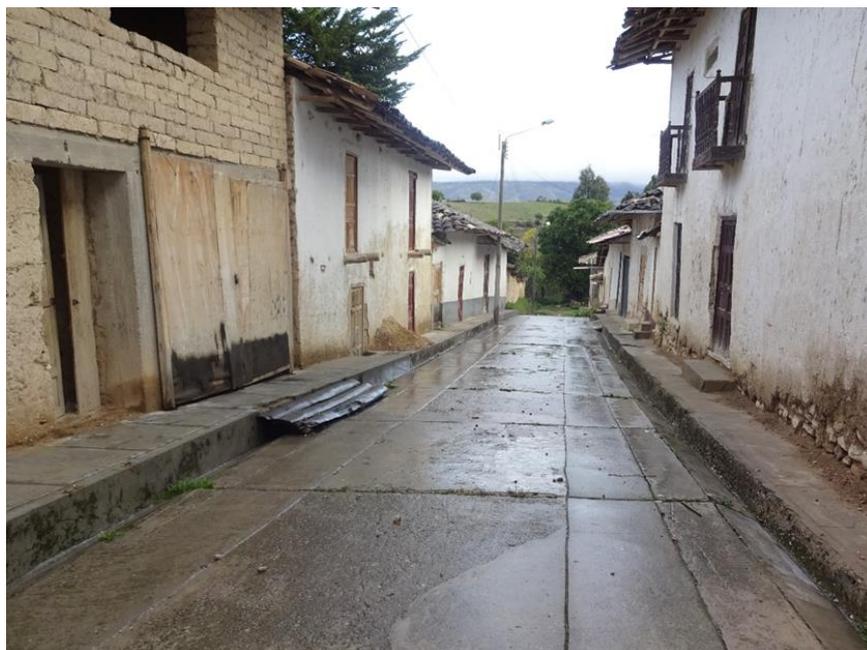
**Imagen N° 57. Falla de tipo parche grande y pulimento de agregados presente en el Jr. Sucre**

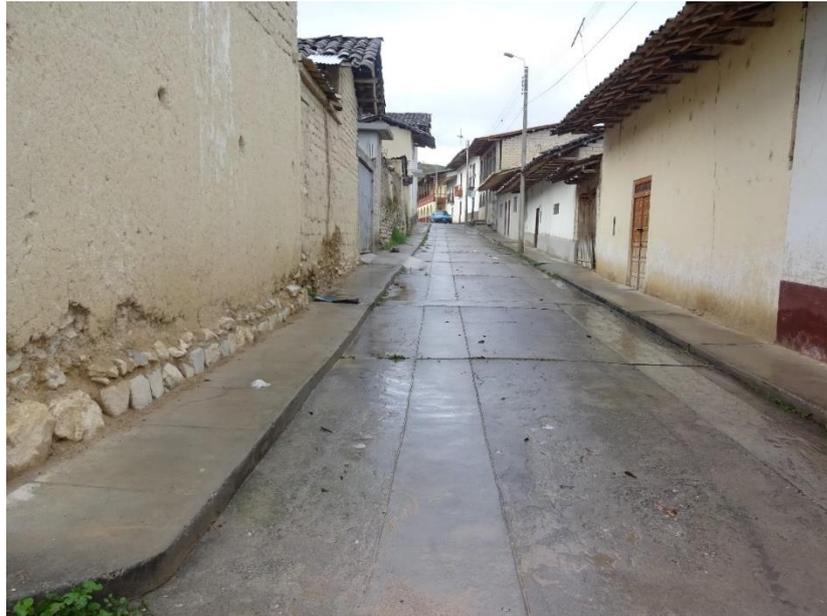
***Imagen N° 58. Falla de tipo parche grande presente en el Jr. Sucre***

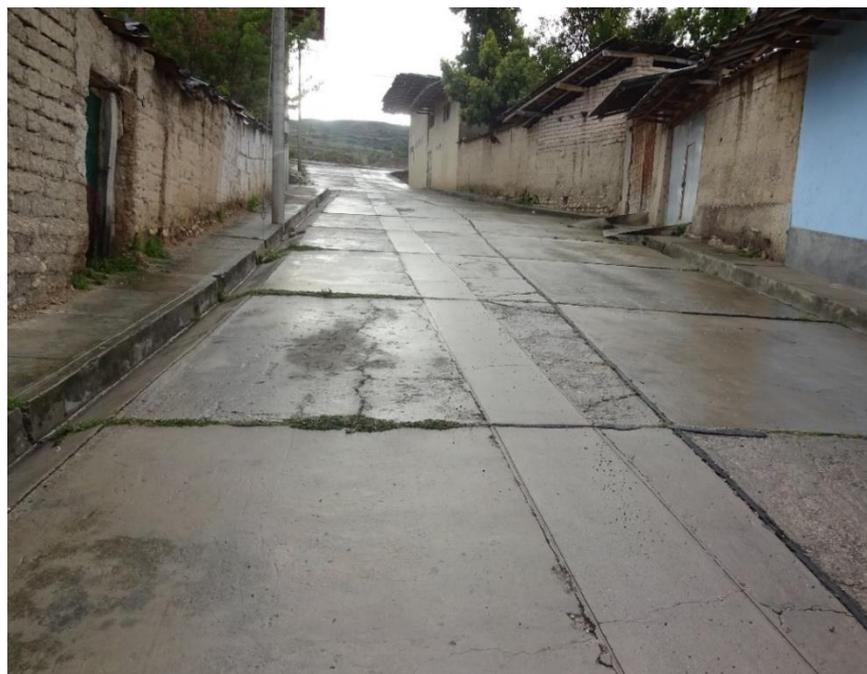
***Imagen N° 59. Grietas lineales, parche grande y pulimento de agregados presentes en el Jr. Gonzáles Prada***

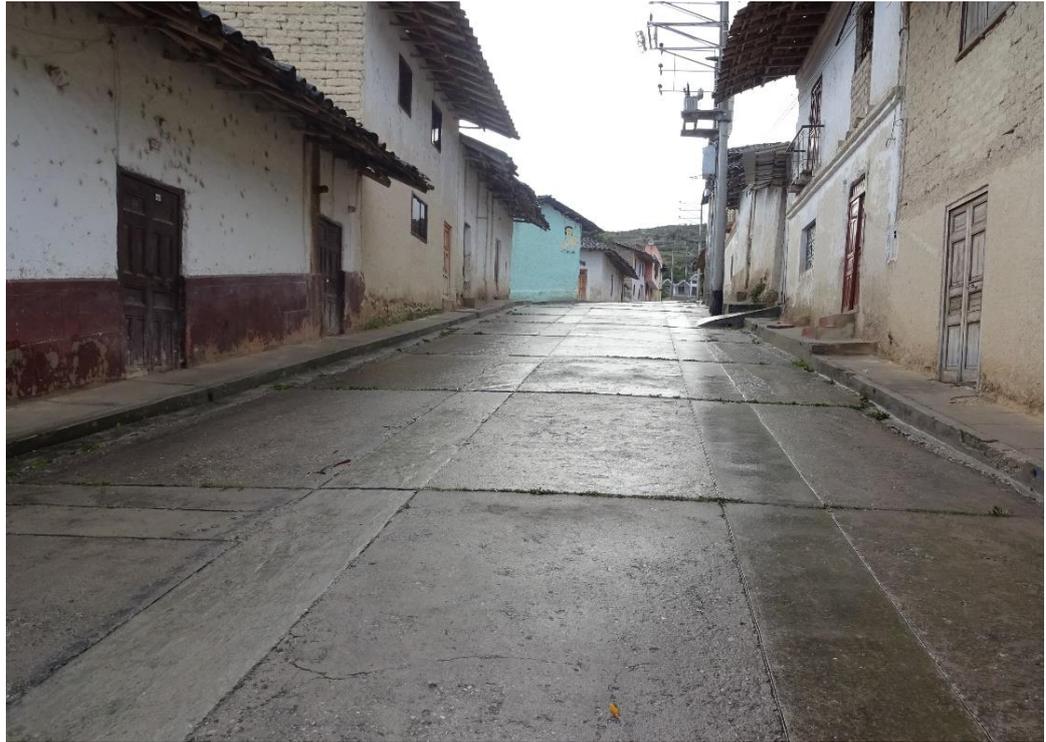
**Imagen N° 60. Grietas lineales, parche grande y pulimento de agregados presentes en el Jr. Gonzáles Prada**

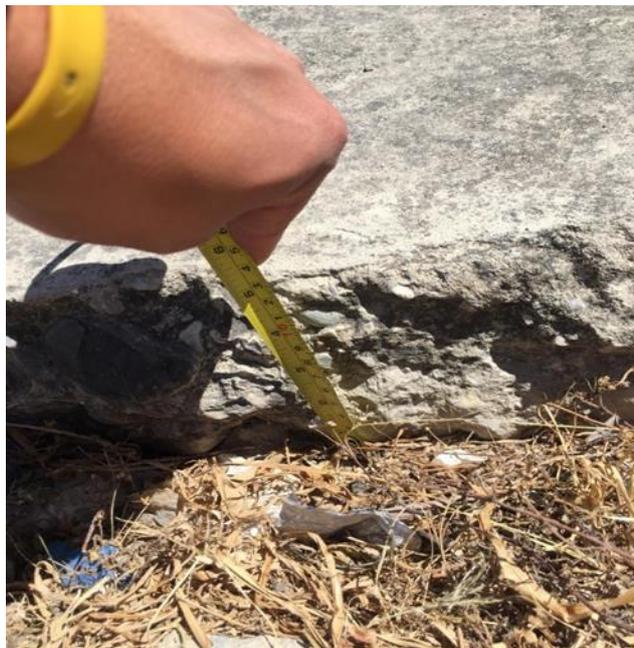
**Imagen N° 61. Falla de tipo escala de severidad alta en el Jr. Raimondi**

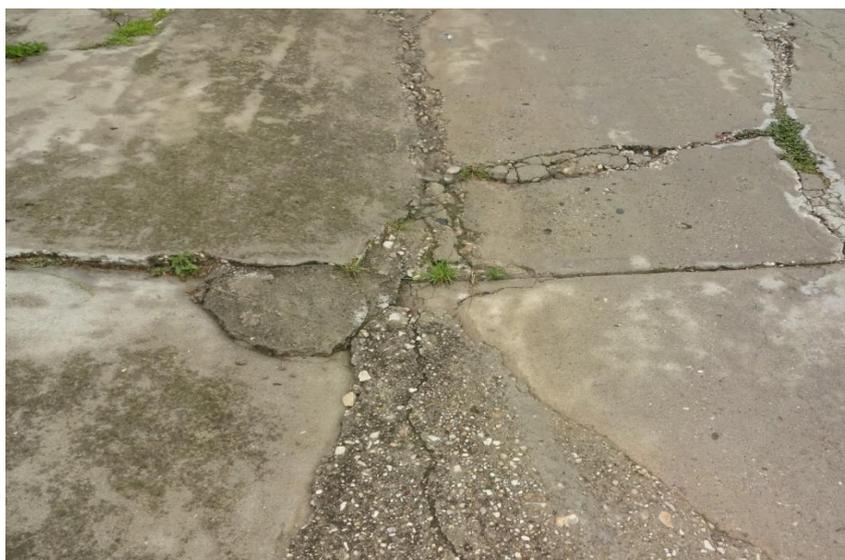
**Imagen N° 62. Falla de tipo losa dividida en el Jr. Bolívar**

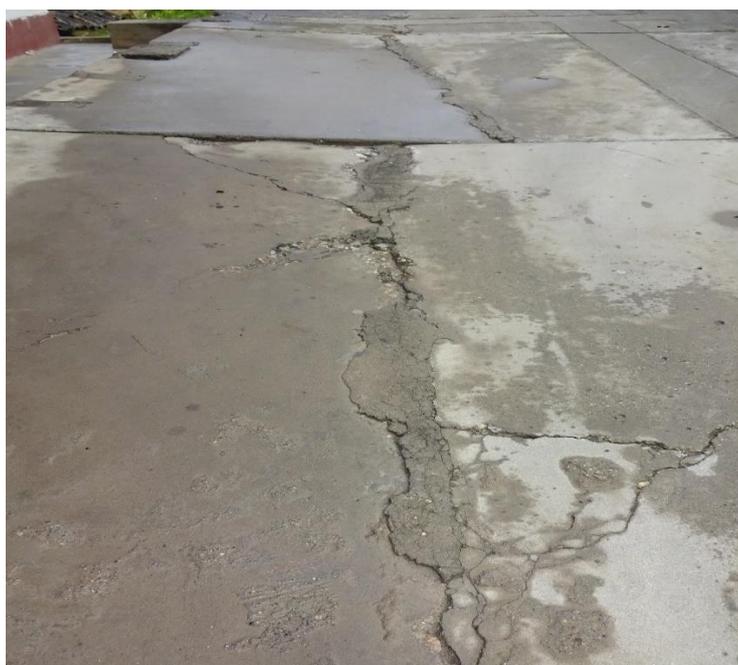
**Imagen N° 63. Grietas lineales y levantamientos en el Jr. Manco Cápac**

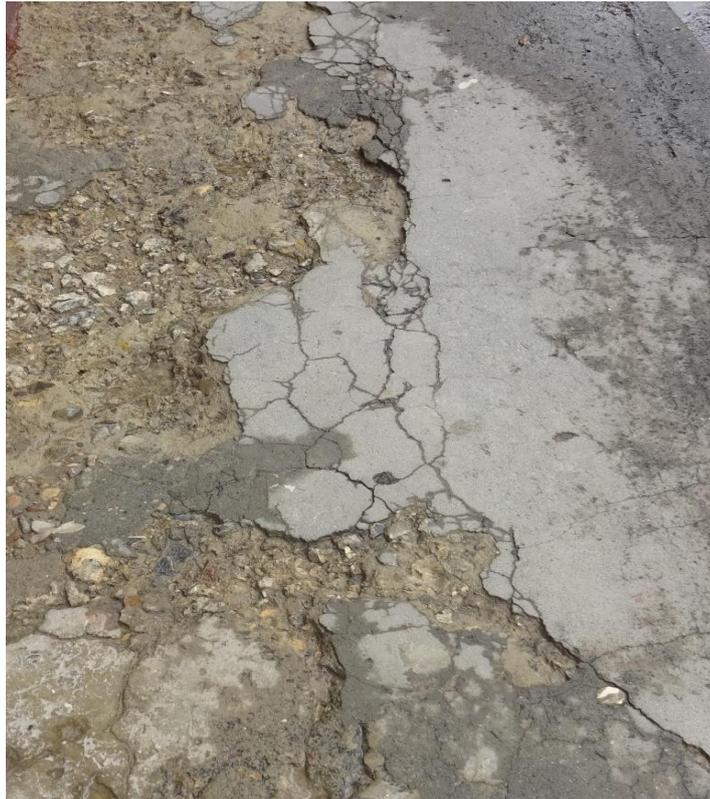
***Imagen N° 64. Jr. Huayna Cápac con pulimento de agregados***

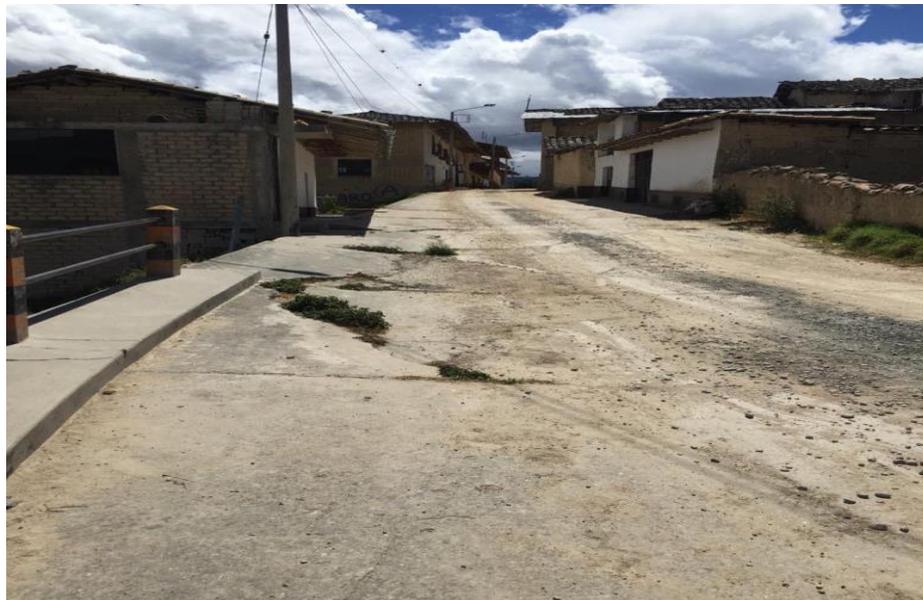
***Imagen N° 65. Jr. Raimondi con deterioro de juntas, escala, levantamientos, losas divididas y grietas lineales***

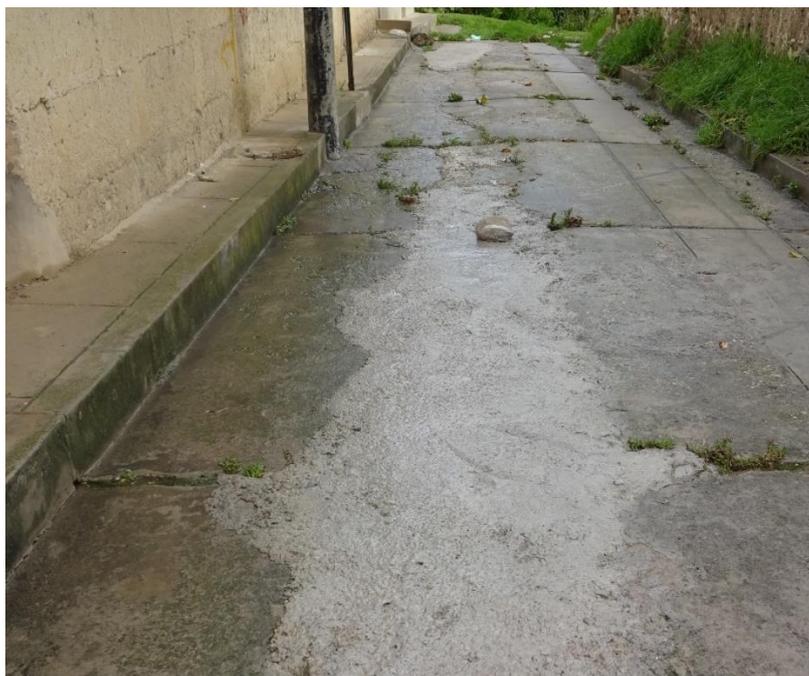
***Imagen N° 66. Jr. Sucre con deterioro del sello de junta, grietas lineales y parche grande***

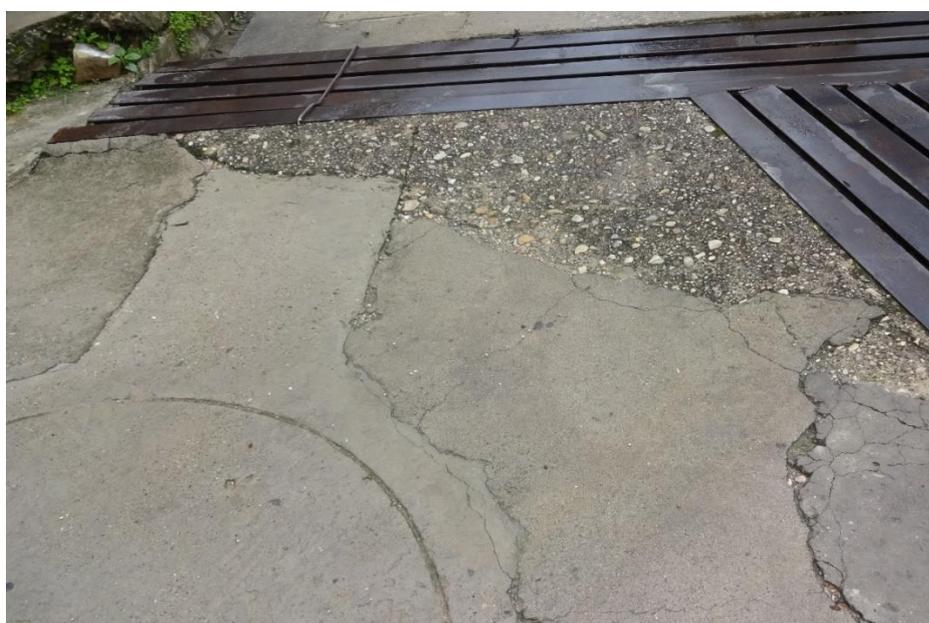
***Imagen N° 67. Falla tipo pulimento de agregados y grietas lineales, encontradas en el Jr. Huayna Cápac***

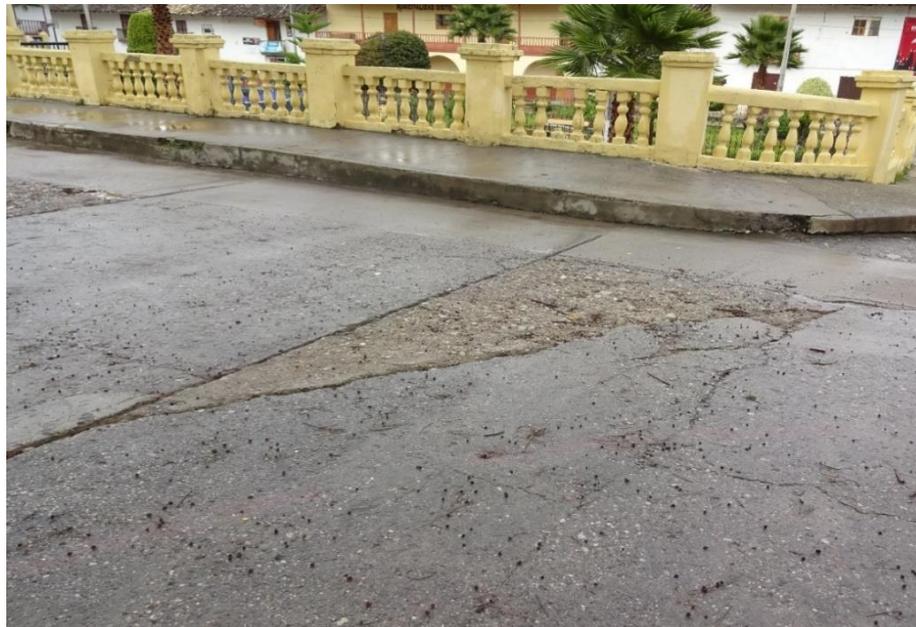
**Imagen N° 68. Jr. Plaza de Armas con grieta en esquina, grietas lineales  
y pulimento de agregados**

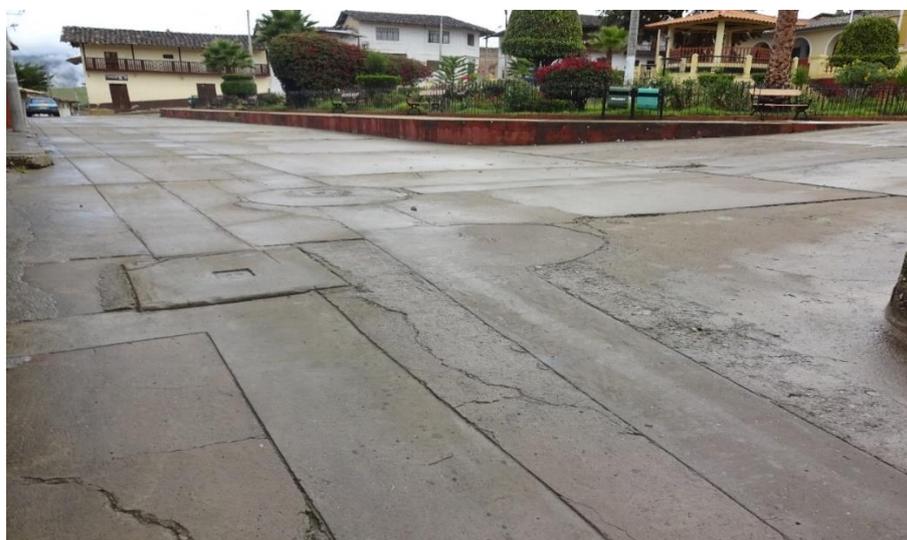
**Imagen N° 69. Jr. Plaza de Armas con grietas lineales, desprendimiento  
de disgregación de áridos y presencia de parche grande**

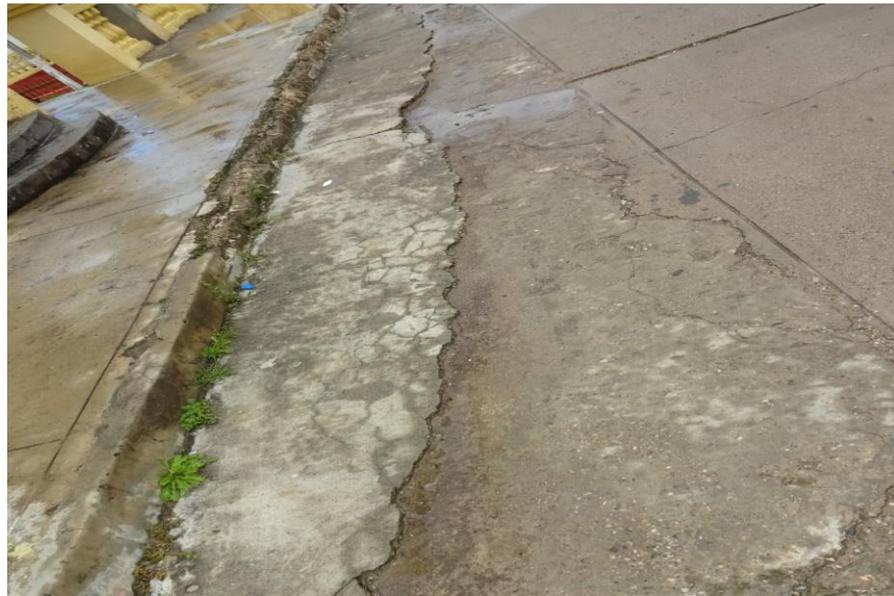
**Imagen N° 70. Jr. Plaza de Armas con grietas lineales**
