UNIVERSIDAD PRIVADA ANTENOR ORREGO

TESIS PARA OPTAR EL TÍTULO PROFESIONAL DE INGENIERO CIVIL

**Análisis del estado funcional y condición operacional del pavimento flexible de
la avenida José Gabriel Condorcanqui entre la Calle 15 y avenida Indoamérica**

**TRUJILLO – PERÚ
2021**

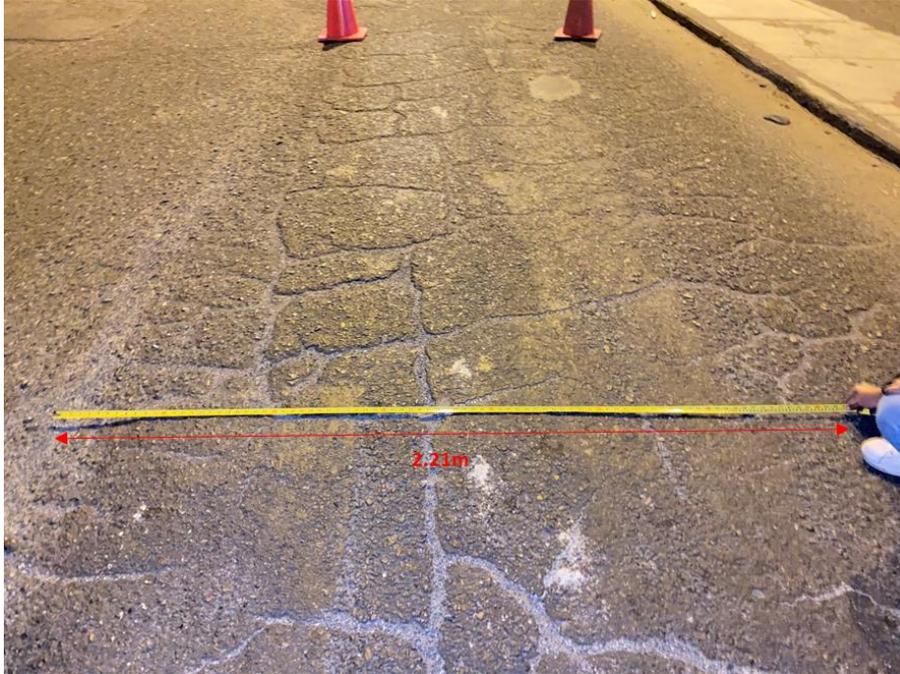
Figura 9. Tipo de daño Piel de Cocodrilo. Fuente: Propia.

Según la *Figura 9* se indica la falla tipo “*Piel de cocodrilo*” con una dimensión de 2.21m donde se denota grietas longitudinales ligeramente paralelas interconectadas con un patrón de descascaramiento. Consta con un área de $11.05 m^2$ por lo que su nivel de severidad es *alto*, por lo cual, su opción de reparación es *realizar una sobrecarpeta en el pavimento*.

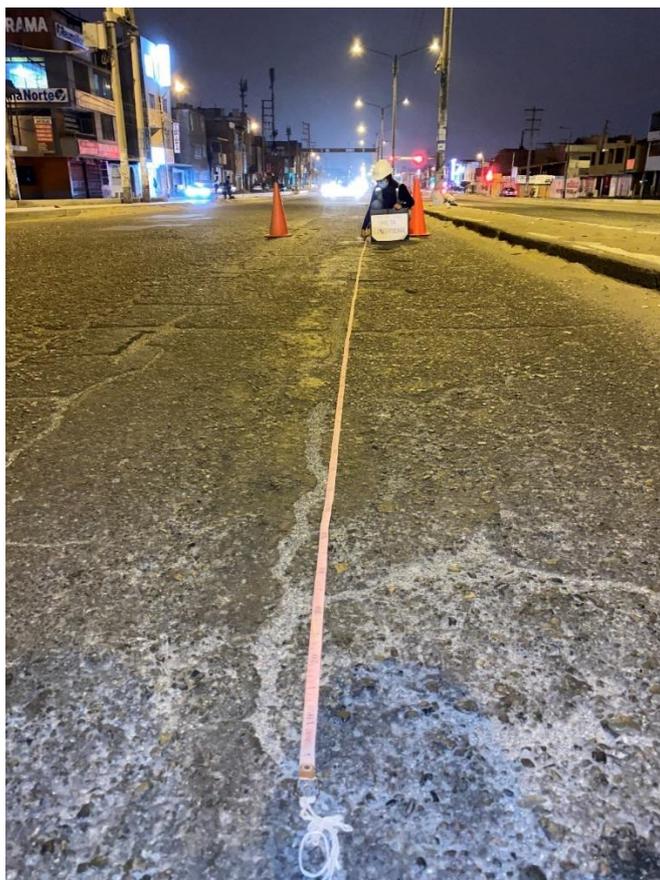
Figura 10. Tipo de daño Grieta Longitudinal. Fuente: Propia.

Según la *Figura 10* se indica la falla tipo “*Grieta Longitudinal*” con una dimensión de 13 m. y 5.5 m. de largo y; un nivel de severidad *medio*. Asimismo, este tipo de daño se ve con mucha notoriedad y que como posible causa son las bajas temperaturas.

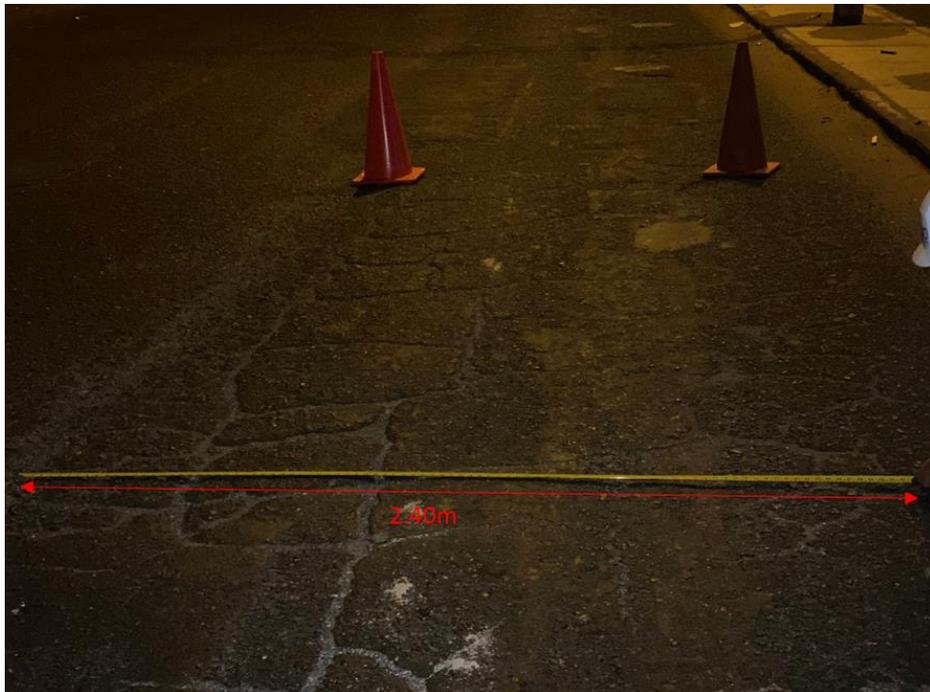
Figura 12. Tipo de daño Piel de Cocodrilo. Fuente: Propia.

Según la *Figura 12* se indica la falla tipo “*Piel de cocodrilo*” con una dimensión de 2.40 m y área de 19.2 m². Muestra un nivel de severidad *alto* por lo cual su opción de reparación es *realizar un parqueo parcial*.

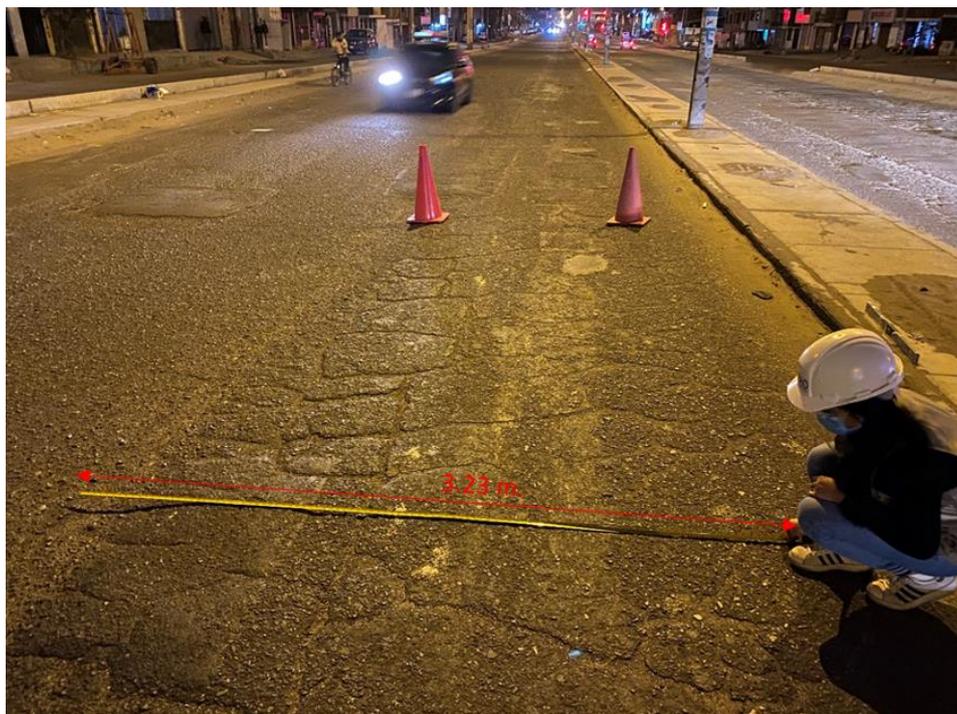
Figura 13. Tipo de daño Piel de Cocodrilo. Fuente: Propia.

Según la *Figura 13* se indica la falla tipo “*Piel de cocodrilo*” con una dimensión de 3.23 m. y un área de 13.24 m^2 .

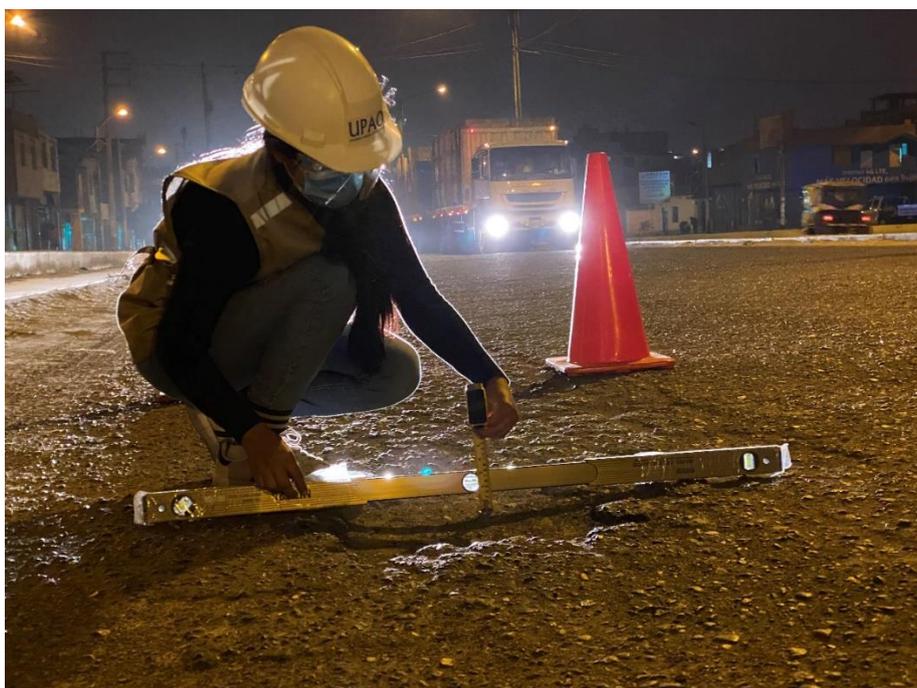
Figura 14. Tipo de daño Huevo. Fuente: Propia.

En la Figura 14 se indica la falla tipo “*Huecos*” con un área de 0.27 m^2 y de diámetro 50 cm (500mm) y su longitud de 53 cm. Por lo que señala una severidad *alta* ya que su profundidad es de 40mm.

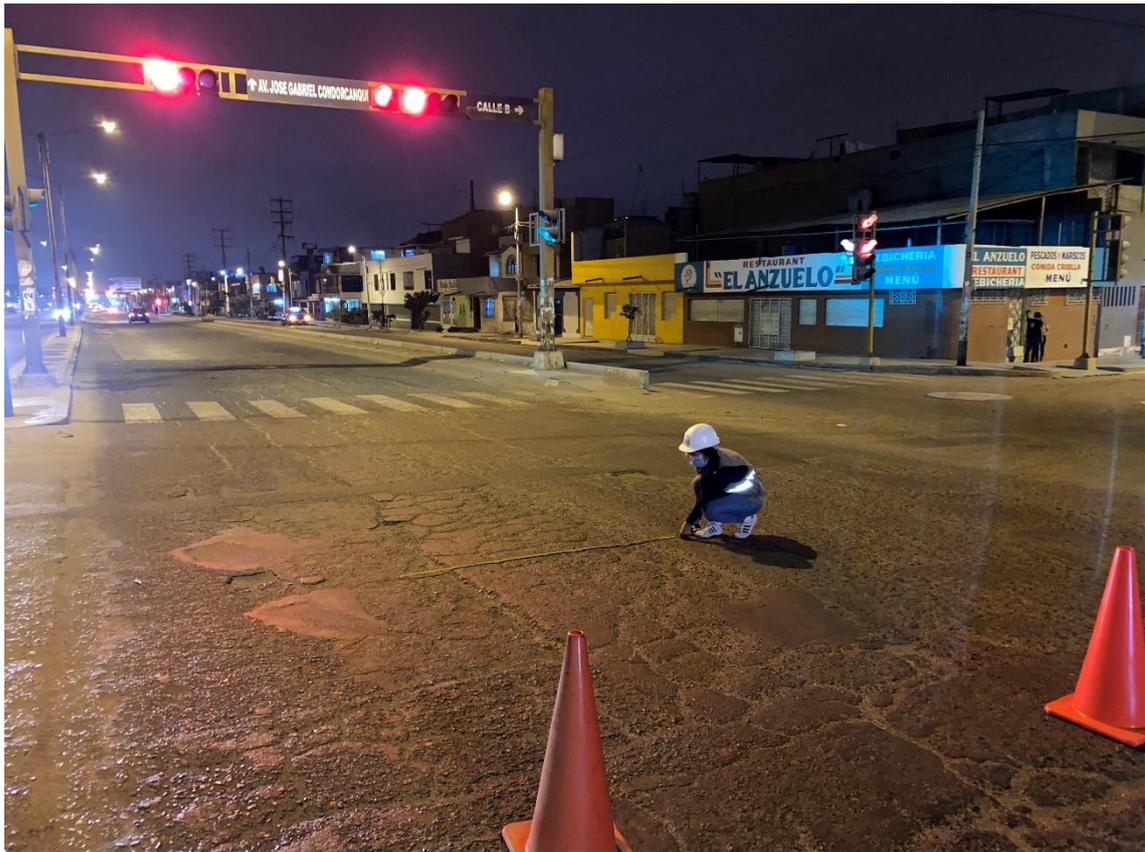
Figura 15. Tipo de daño Piel de Cocodrilo. Fuente: Propia.

Según la *Figura 15* se indica la falla tipo “*Piel de cocodrilo*” con una dimensión de 3.75 m. y un área de 24.38 m^2 . Muestra un nivel de severidad *alto* por lo cual su opción de reparación es *realizar una sobrecarpeta*.

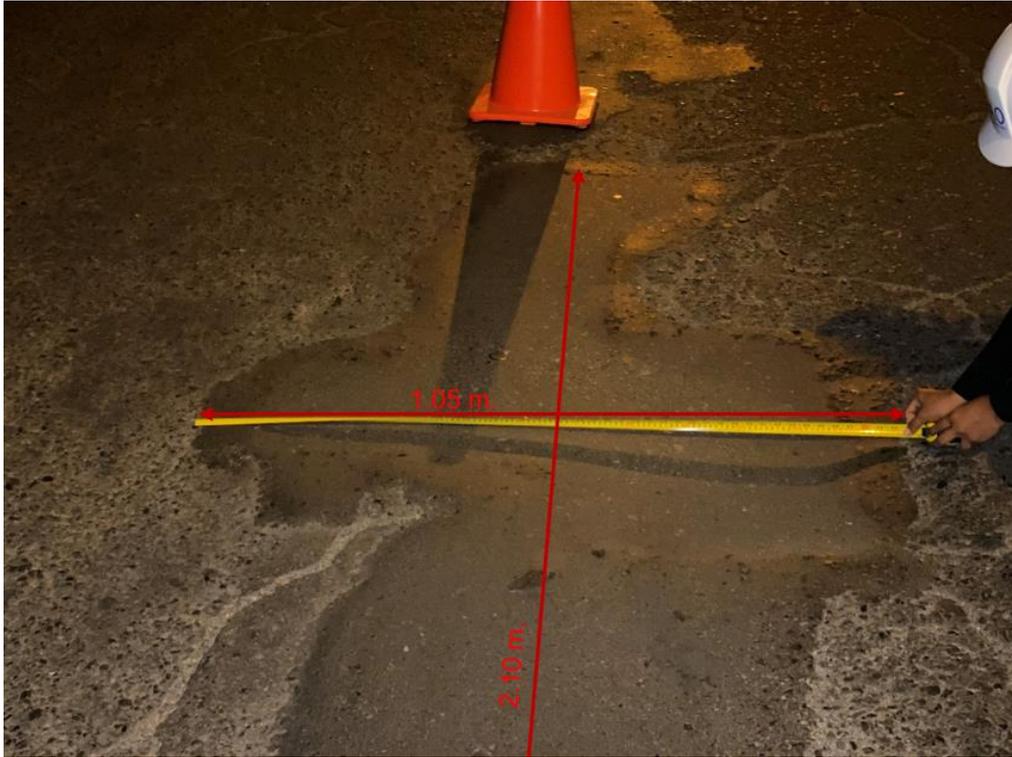
Figura 16. Tipo de daño Parcheo. Fuente: Propia.

Según la *Figura 16* se indica la falla tipo “*Parcheo*” con un ancho de 1.05 m. y un área de $2.21m^2$. Así que muestra un nivel de severidad *bajo* ya que podemos observar que han sido intervenidas por reconstrucción del pavimento. Su opción de reparación nos sugiere *no realizar nada*.

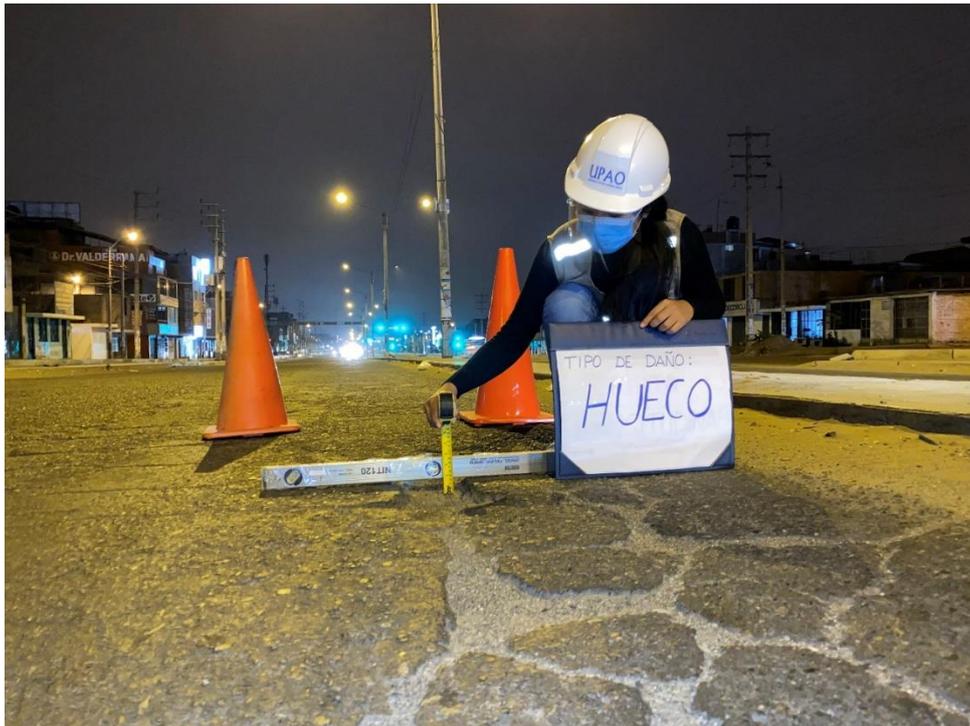
Figura 17. Tipo de daño Hueco. Fuente: Propia.

En la *Figura 17* se indica la falla tipo “*Huecos*” con un área de 0.11 m^2 y de diámetro 30 cm (300mm) y su longitud de 72 cm. Muestra una severidad *media* ya que su profundidad es de 49 mm.

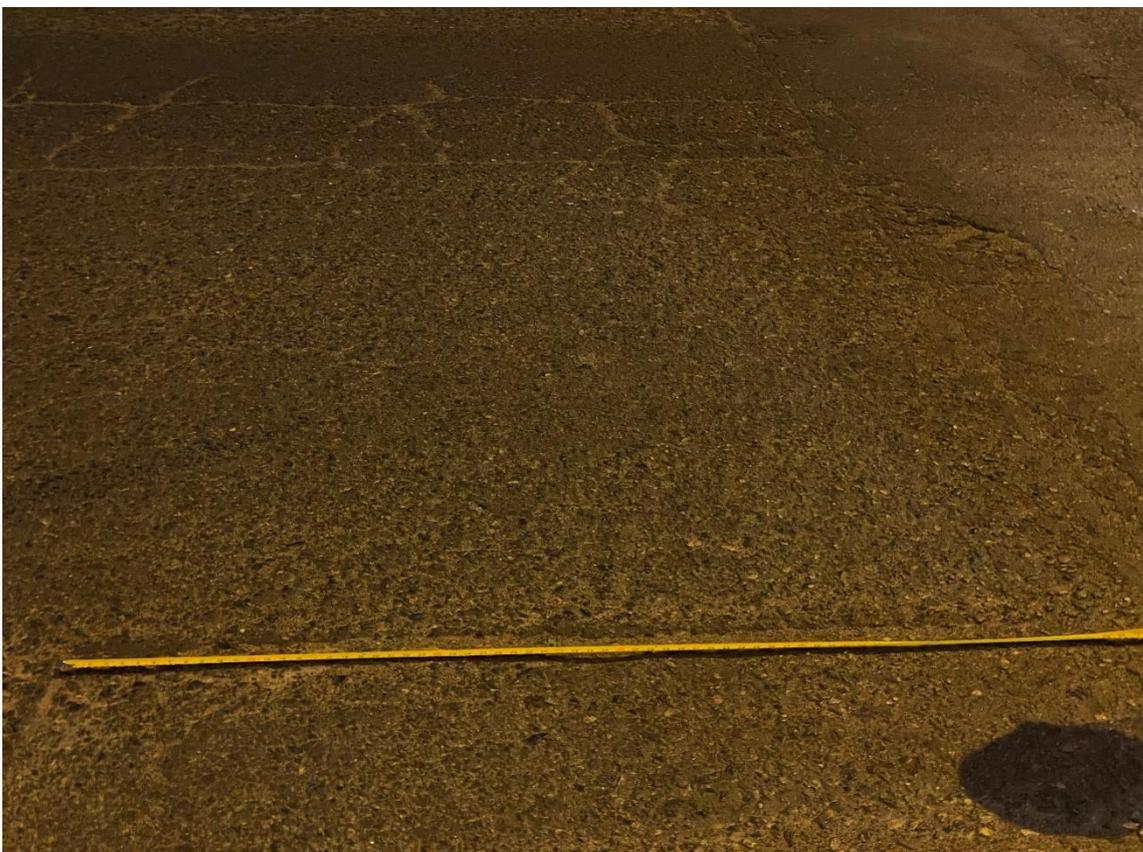
Figura 18. Tipo de daño Grieta Longitudinal. Fuente: Propia.

Según la *Figura 18* se indica la falla tipo “*Grieta Longitudinales y Transversales*” con una dimensión de 10 mm. y 10.50 m. de largo. Por lo que muestra un nivel de severidad *bajo* y su opción de reparación es no realizar *nada*.

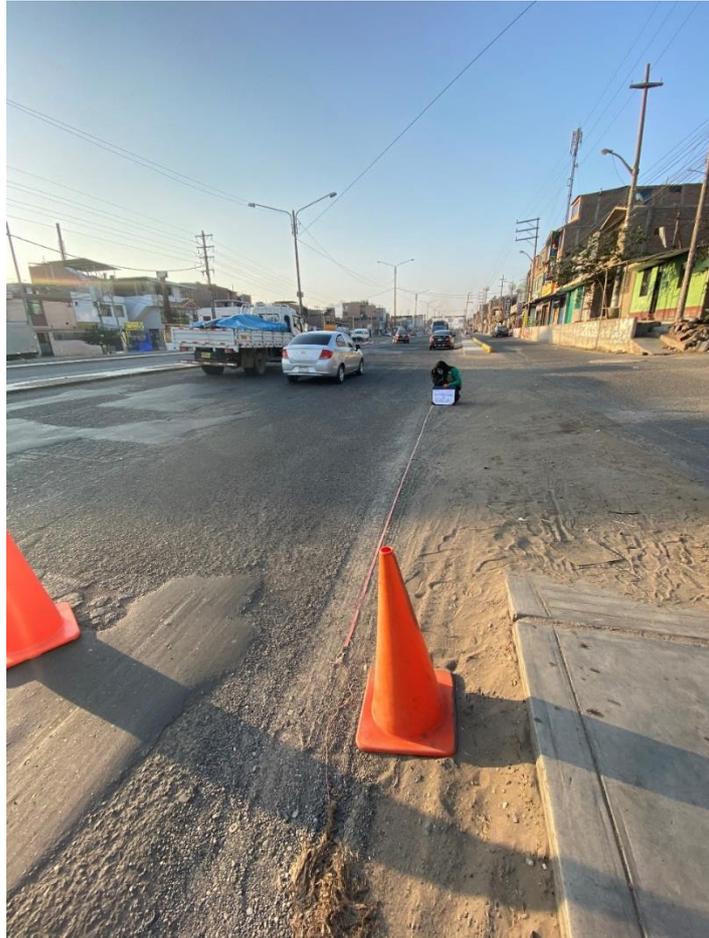
Figura 20. Tipo de daño Desprendimiento de Agregados. Fuente: Propia.

Según la *Figura 20* se indica la falla tipo “*Meteorización / Desprendimiento de Agregados*” con un ancho de 0.30 m. y una longitud de 5.8 m. el cual muestra un nivel de severidad de *medio*. Su opción de reparación es *realizar un tratamiento superficial*.

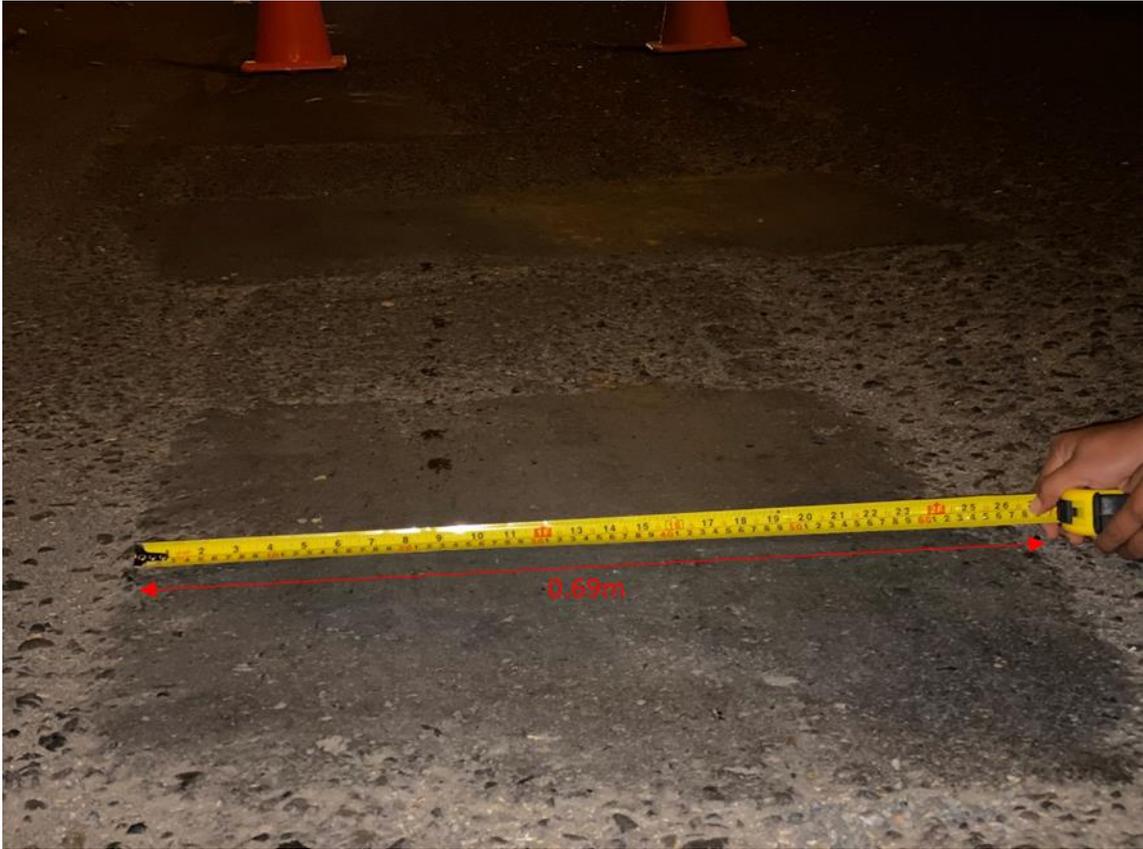
Figura 21. Tipo de *daño* Parcheo. Fuente: Propia.

Según la *Figura 21* se indica la falla tipo “*Parcheo*” con un ancho de 0.69 m. y un área de $2.21m^2$. Así que muestra un nivel de severidad *medio* ya que se verifica con poco desgaste en el parcheo. Su opción de reparación nos sugiere *una sustitución del parche*.

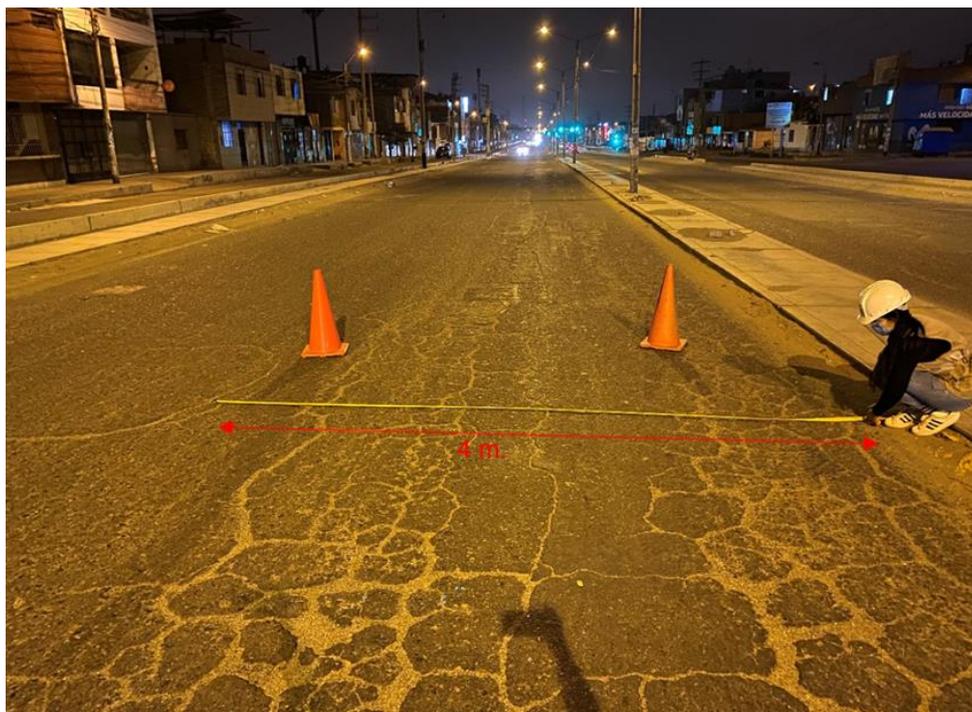
Figura 22. Tipo de daño Piel de Cocodrilo. Fuente: Propia.

Según la *Figura 22* se indica la falla tipo “*Piel de cocodrilo*” con una dimensión de 4 m. y con un área de $34 m^2$.

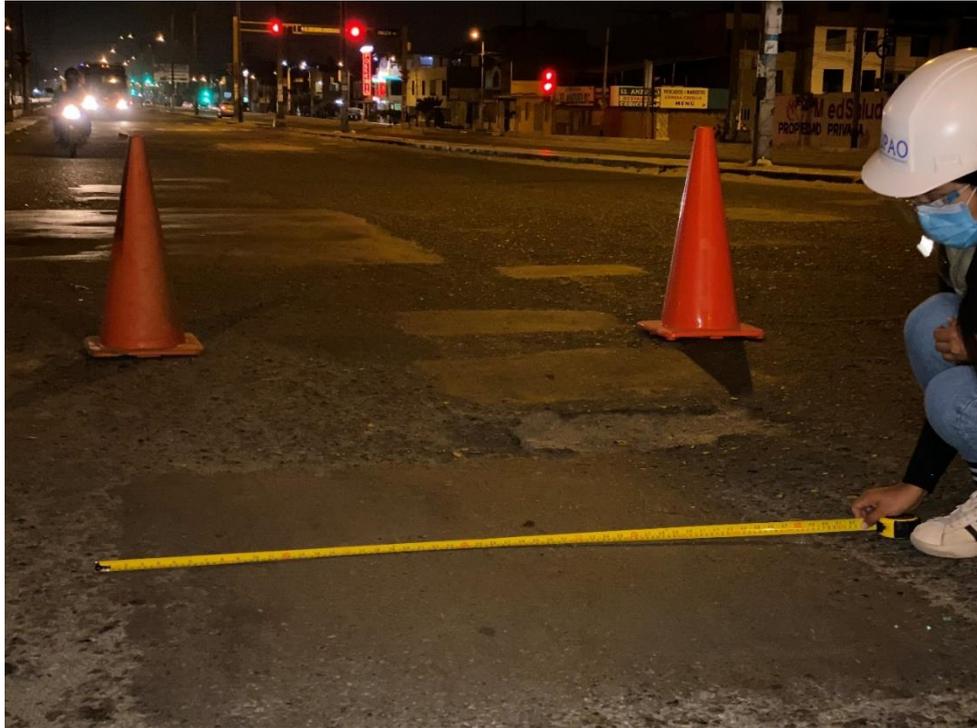
Figura 23. Tipo de daño *Parqueo*. Fuente: Propia.

Según la *Figura 23* se indica la falla tipo “*Parqueo*” con un ancho de 0.52 m. y un área de 0.37 m^2 . Así que muestra un nivel de severidad *medio* ya que presenta un *parqueo* mal hecho. Su opción de reparación nos sugiere *una sustitución del *parqueo**.

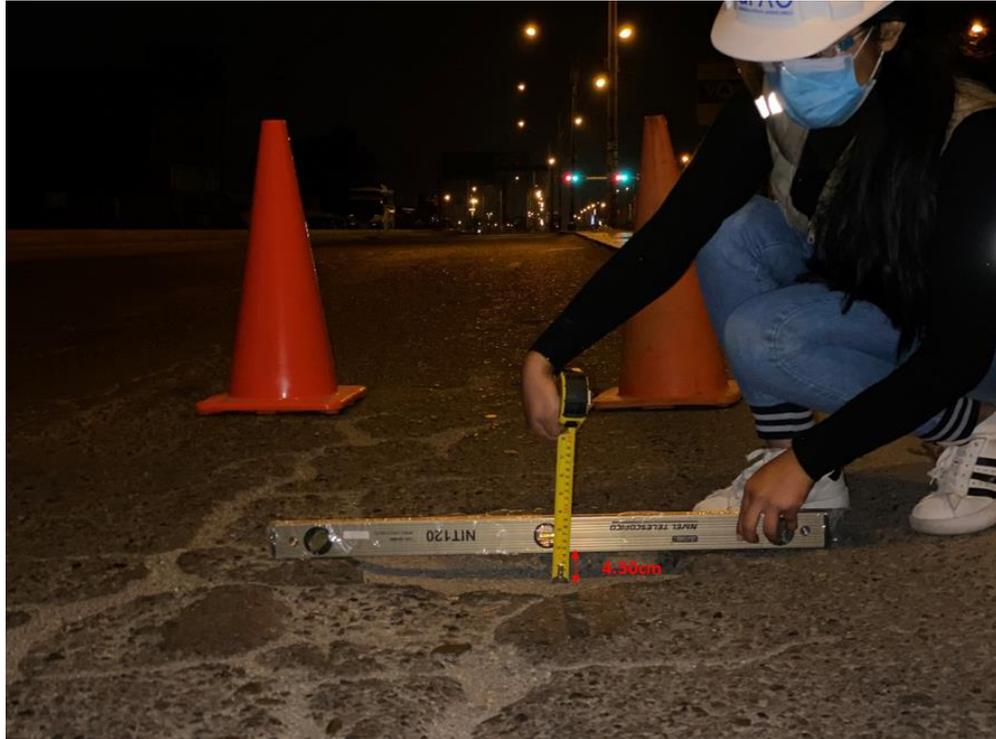
Figura 24. Tipo de daño Hueco. Fuente: Propia.

En la *Figura 24* se muestra la falla tipo “*Huecos*” con un área de 0.22 m^2 y de diámetro 35 cm (350mm). Muestra una severidad *media* ya que su profundidad es de 45 mm.

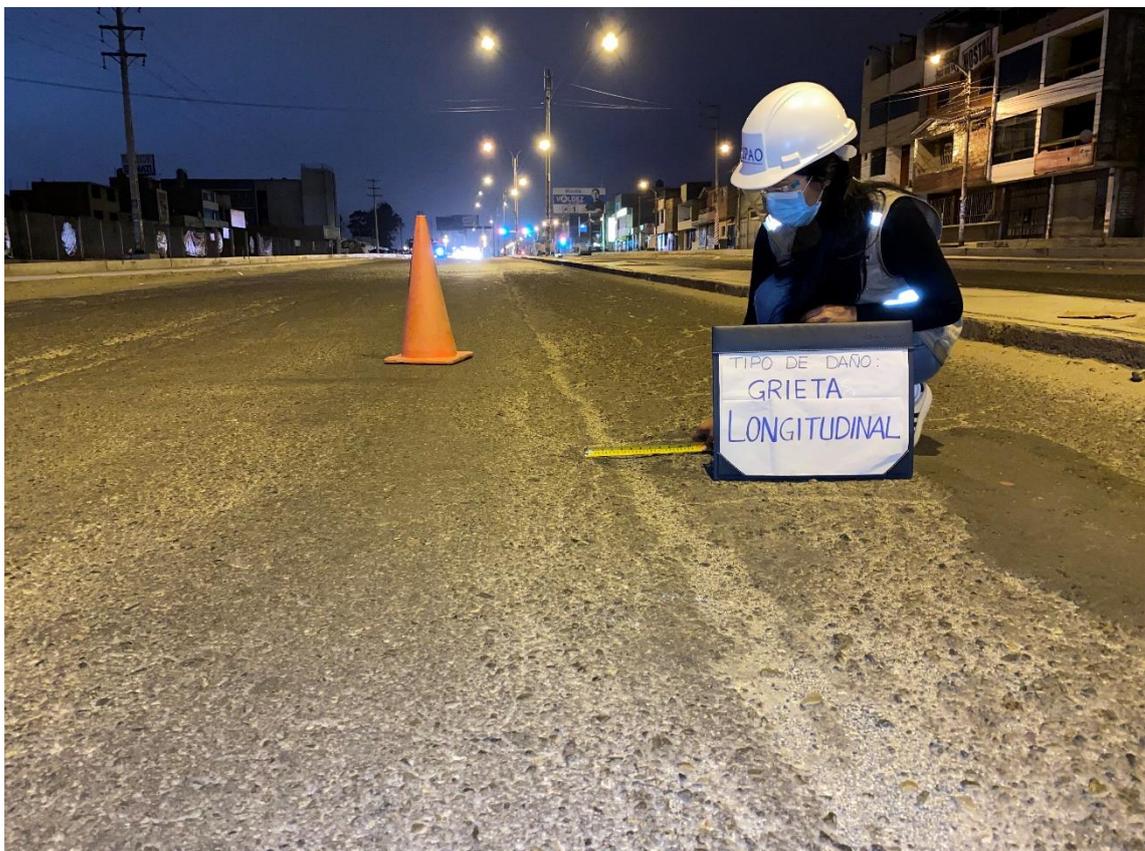
Figura 25. Tipo de daño Grieta Longitudinal. Fuente: Propia.

Según la *Figura 25* se indica la falla tipo “*Grieta Longitudinales y Transversales*” con 4.12 m. de largo. Por lo que muestra un nivel de severidad *medio* porque el ancho de la grieta es de 14 mm. Su opción de reparación es *realizar un sellado de grietas*.

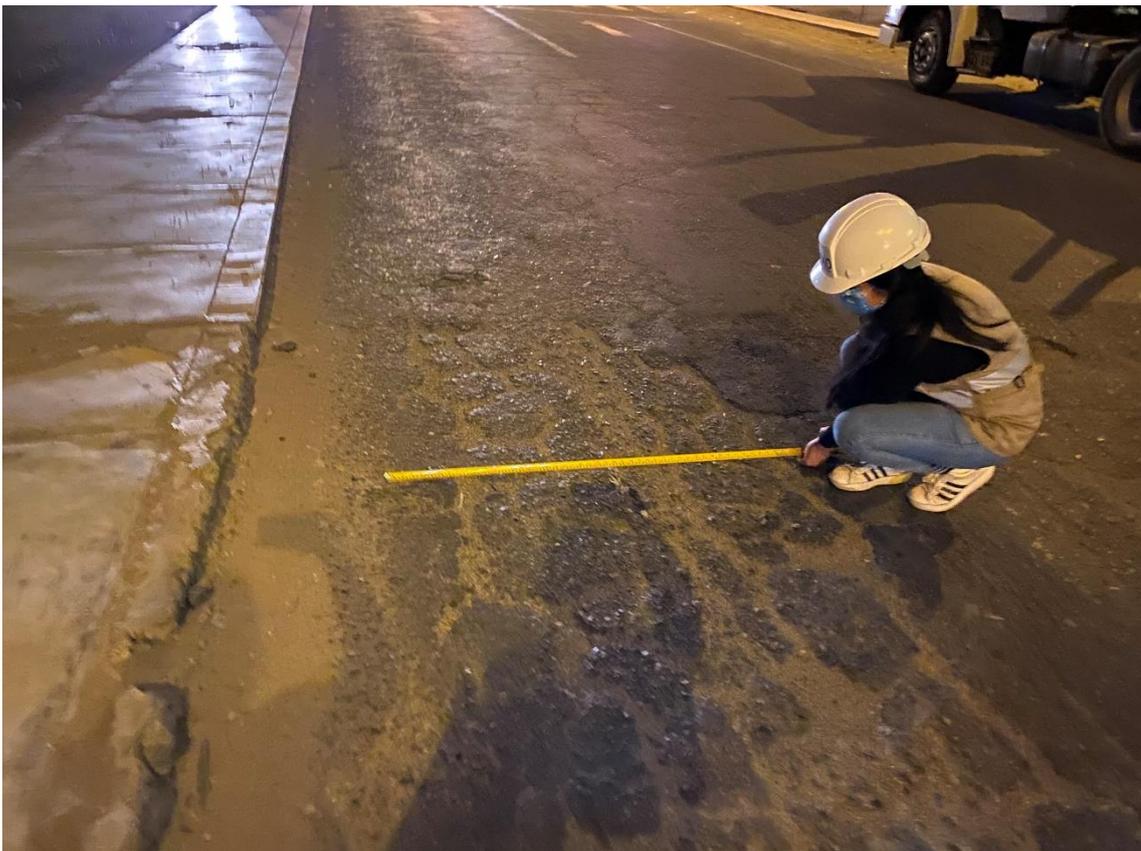
Figura 26. Tipo de daño Piel de Cocodrilo. Fuente: Propia

Según la *Figura 26* se indica la falla tipo “*Piel de cocodrilo*” con un ancho de 0.92 m. y un área de 2.16 m^2 , donde se ve claramente grietas longitudinales paralelas interconectadas con un patrón de descascaramiento alto.

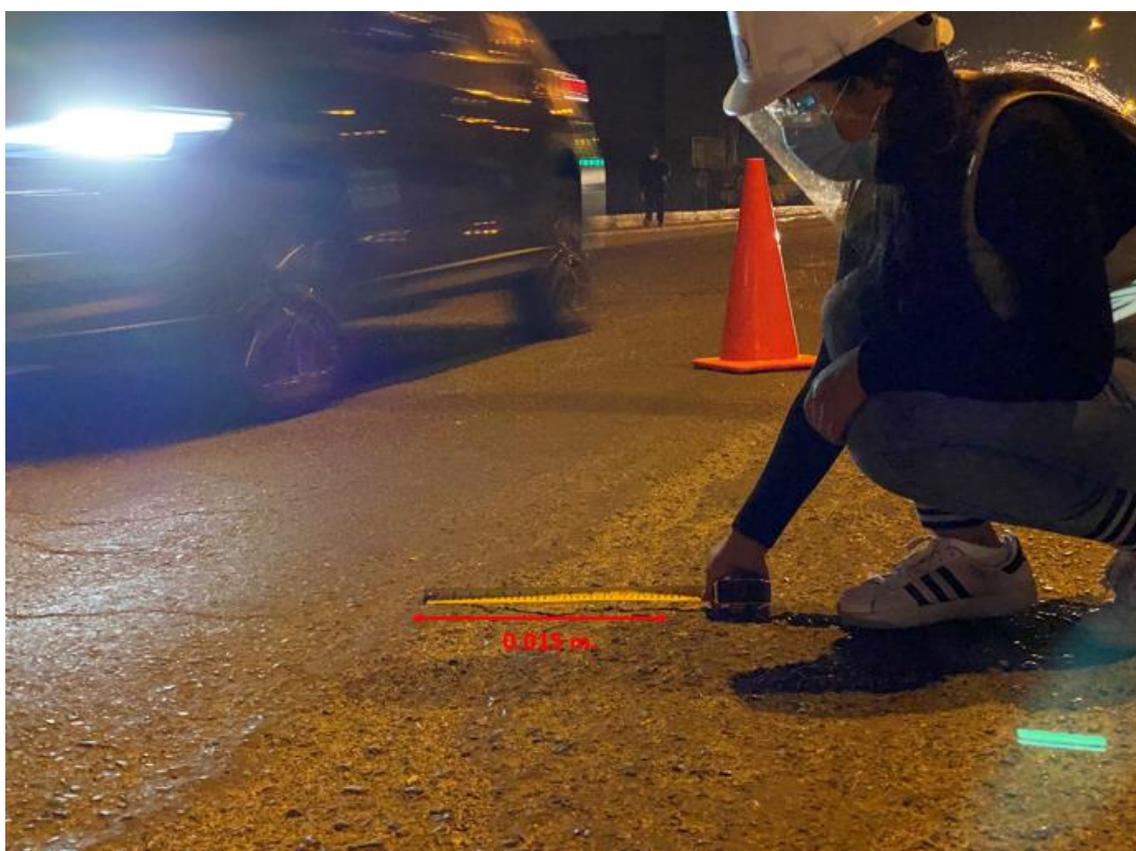
Figura 27. Tipo de daño Grieta Longitudinal. Fuente: Propia.

Según la *Figura 27* se muestra el tipo de falla “*Grieta Longitudinales y Transversales*” con una dimensión de 15 mm. y 13.2 m. de largo. Por lo que muestra un nivel de severidad *medio* y su opción de reparación es *realizar un sellado de grietas*.

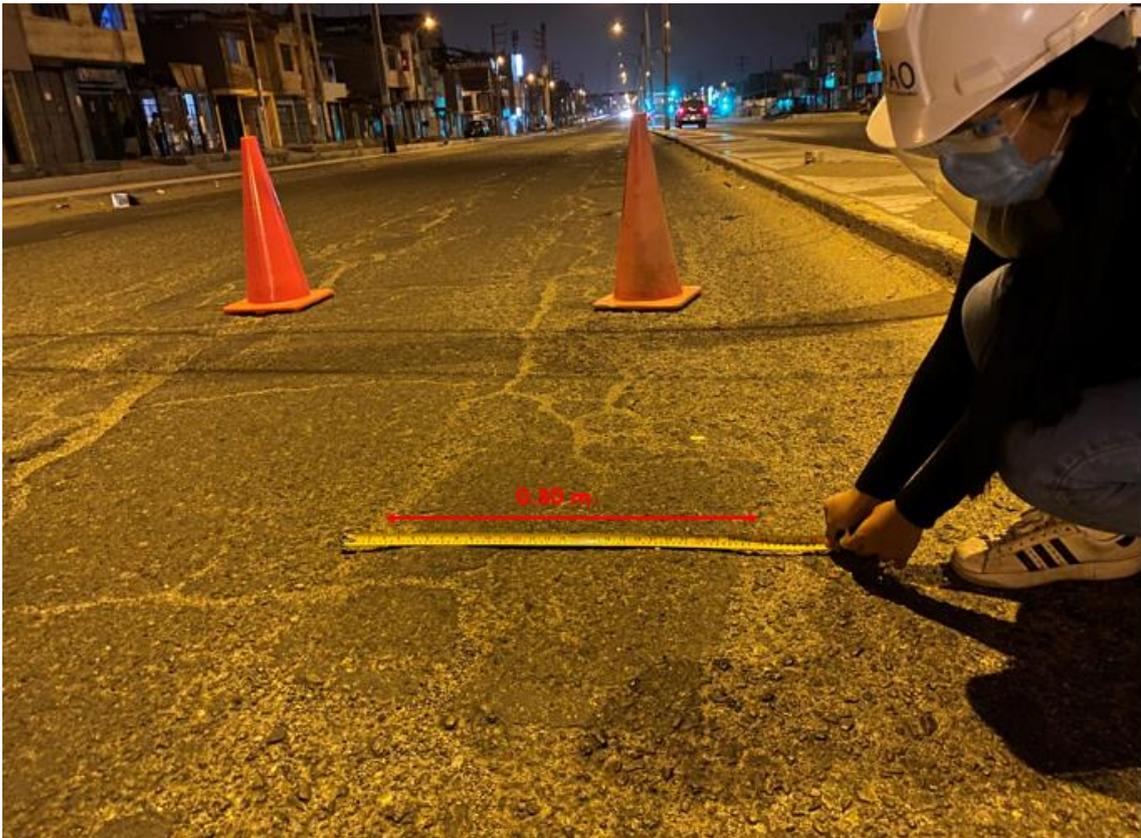
Figura 28. Tipo de daño Exudación. Fuente: Propia.

Según la *Figura 28* se indica la falla tipo “*Exudación*” con una dimensión de 0.30 m. y con un área de 0.7 m^2 .

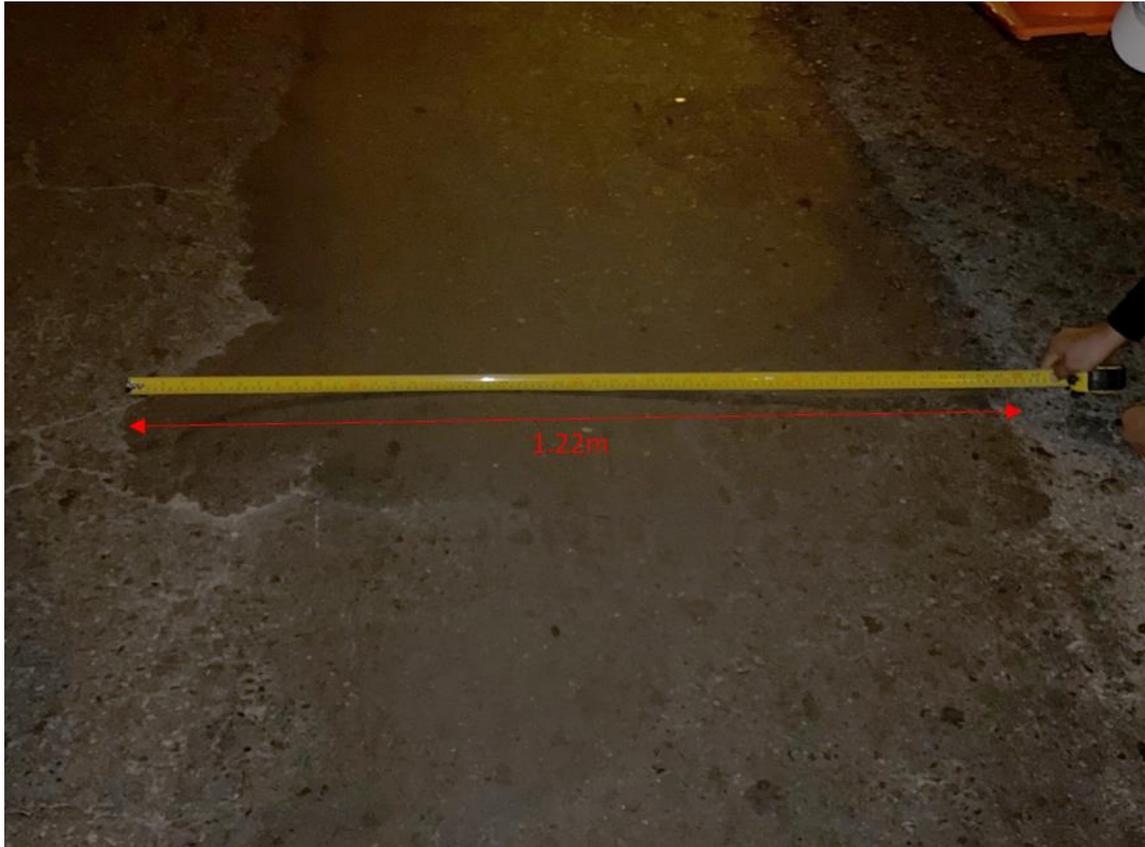
Figura 29. Tipo de daño Parcheo. Fuente: Propia.

Según la *Figura 29* se indica la falla tipo “*Parcheo*” con un ancho de 1.22 m. y un área de 3.90 m^2 . Por lo que muestra un nivel de severidad *medio* ya que podemos observar que el pavimento está un poco abultado en la parte de atrás, pero es mínimo. Su opción de reparación nos sugiere *no realizar nada*.

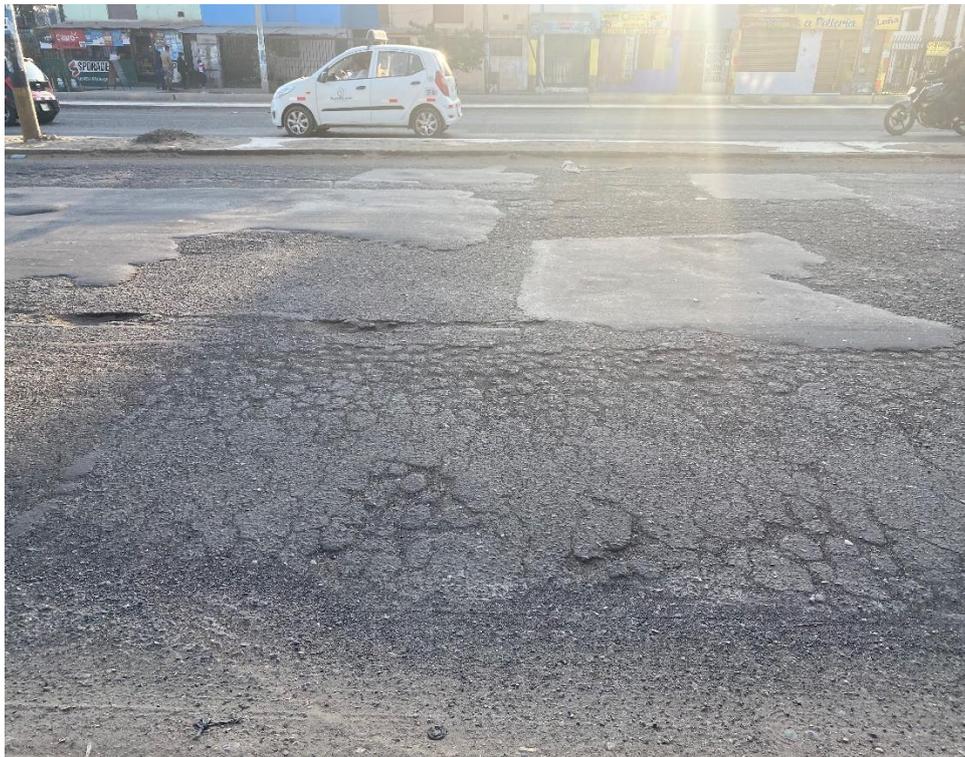
Imagen 2. Inspección del tipo de falla Piel de cocodrilo en el tramo B.

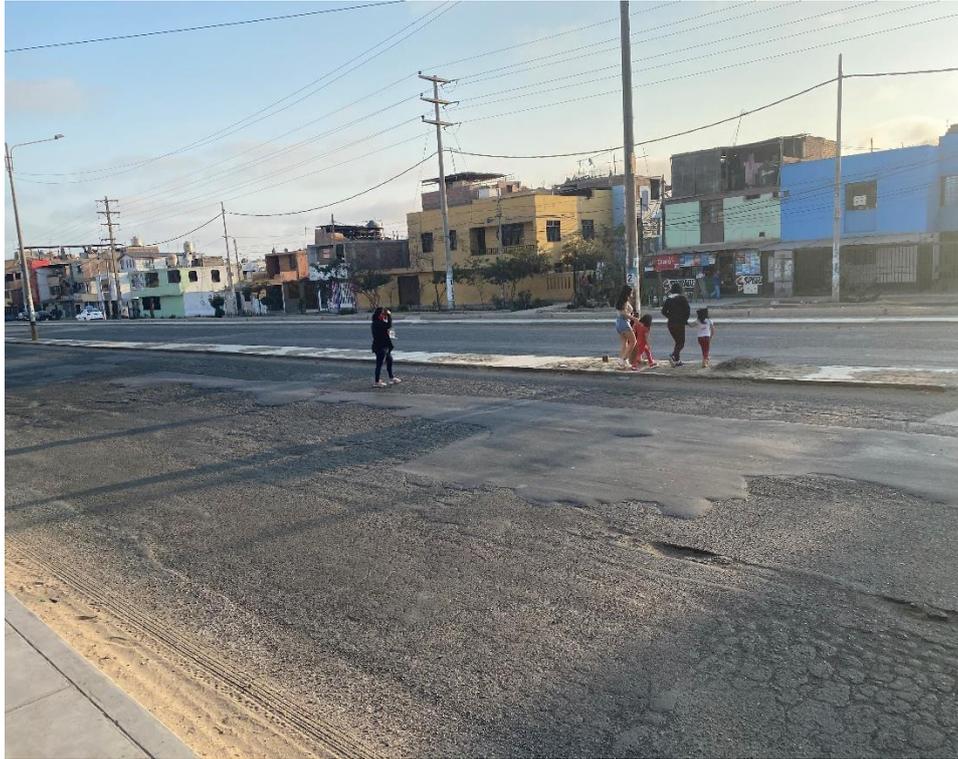
Imagen 3. Inspección del tipo de falla Parcheo en el tramo B.
