UNIVERSIDAD PRIVADA ANTENOR ORREGO
FACULTAD DE INGENIERÍA

ESCUELA PROFESIONAL DE INGENIERÍA CIVIL
TESIS PARA OPTAR EL TÍTULO PROFESIONAL DE INGENIERO CIVIL

**“EVALUACIÓN DE LA CONSERVACIÓN VIAL DEL PAVIMENTO
DE LA AV. GRAU ENTRE AV. CHULUCANAS Y AV. BELLAVISTA,
PIURA, UTILIZANDO EL MÉTODO PCI”**

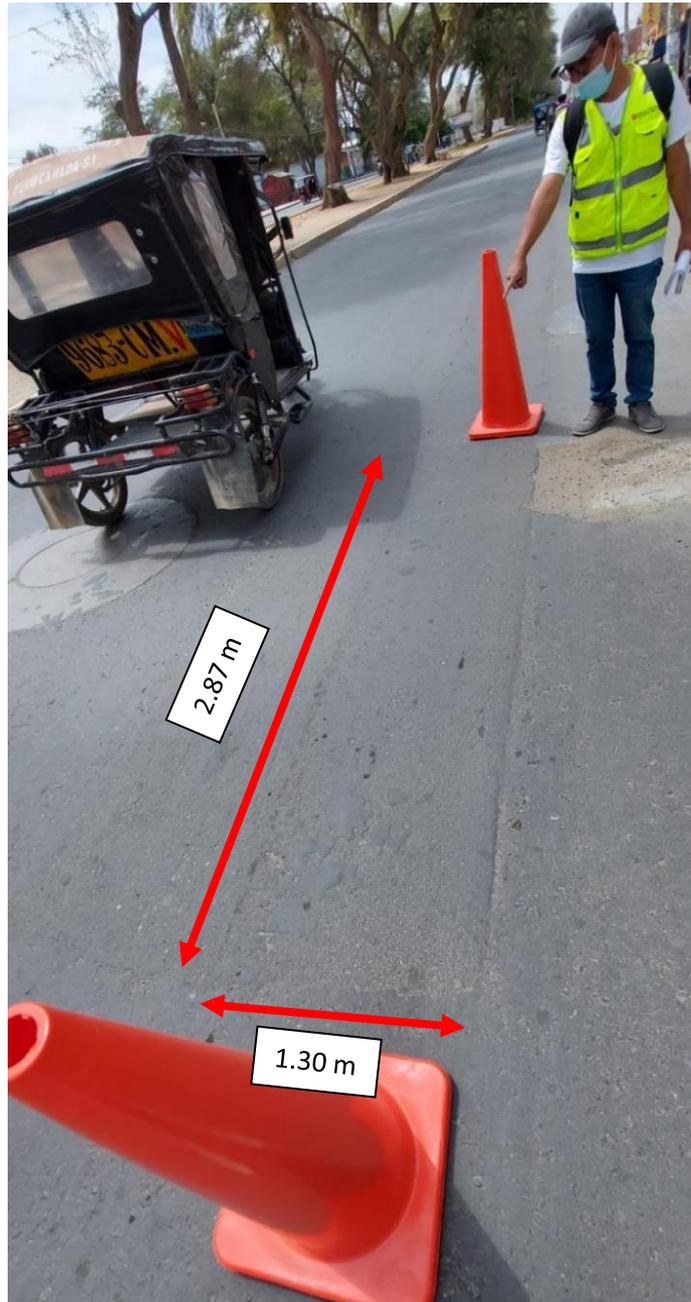
UM 23 – Tramo 02 (Tipo de falla – Parche)

Figura 26. Parche de severidad baja

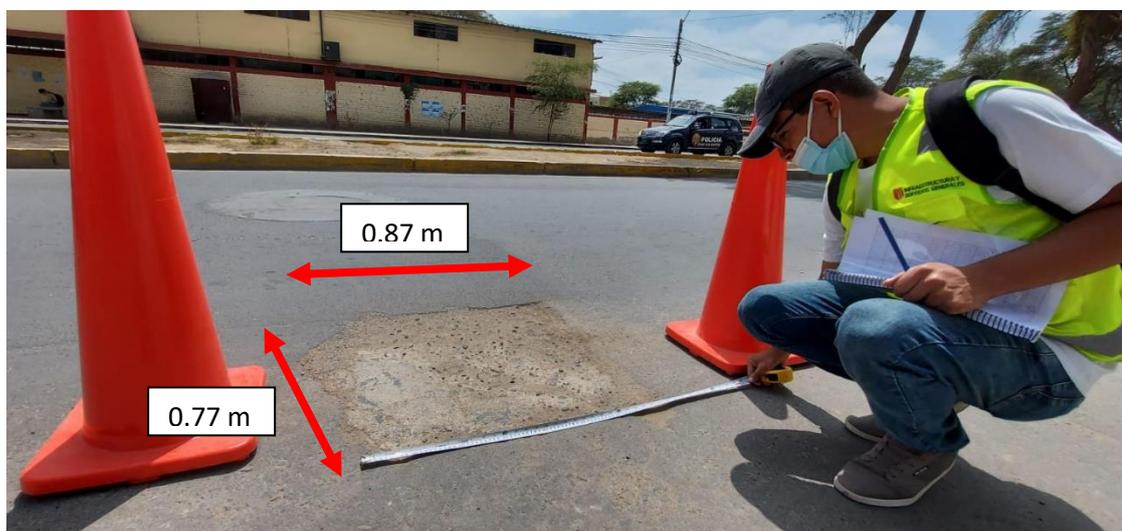
UM 23 – Tramo 02 (Tipo de falla – Parche)

Figura 27. Parche de severidad alta

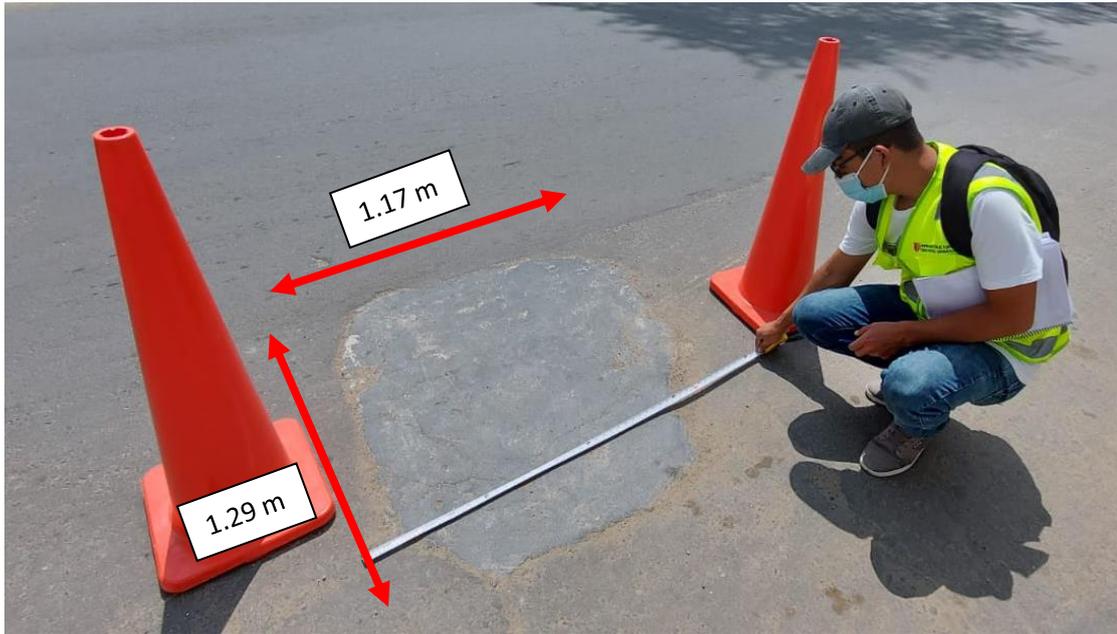
UM 23 – Tramo 02 (Tipo de falla – Parche)

Figura 28. Parche de severidad alta

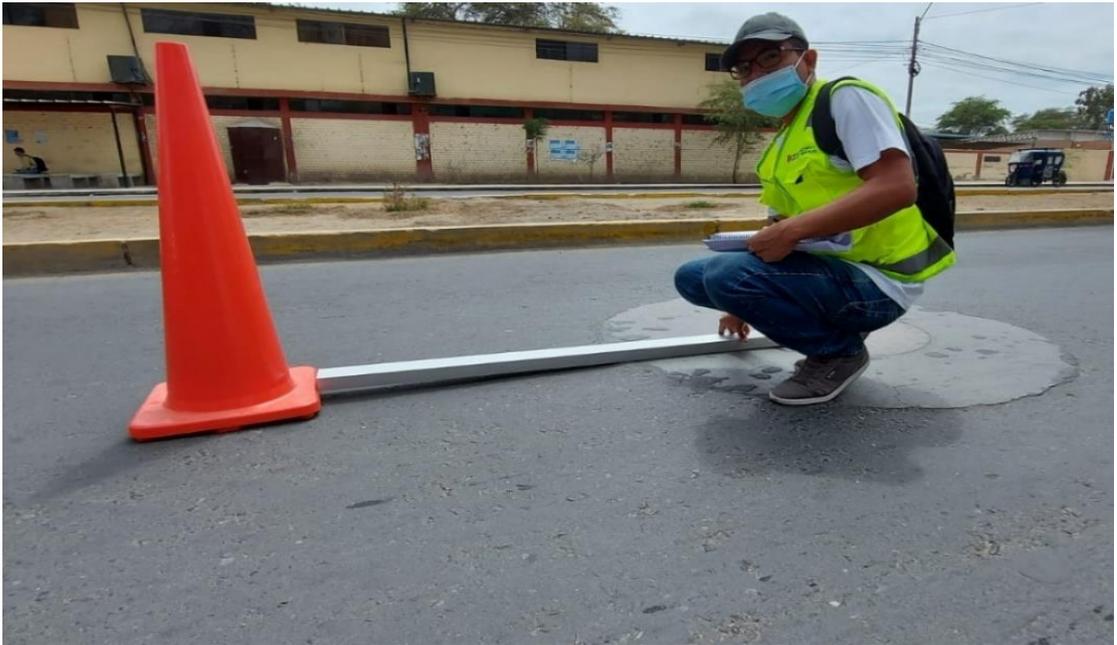
UM 23 – Tramo 02 (Tipo de falla – abultamiento)

Figura 29. Abultamiento de severidad baja

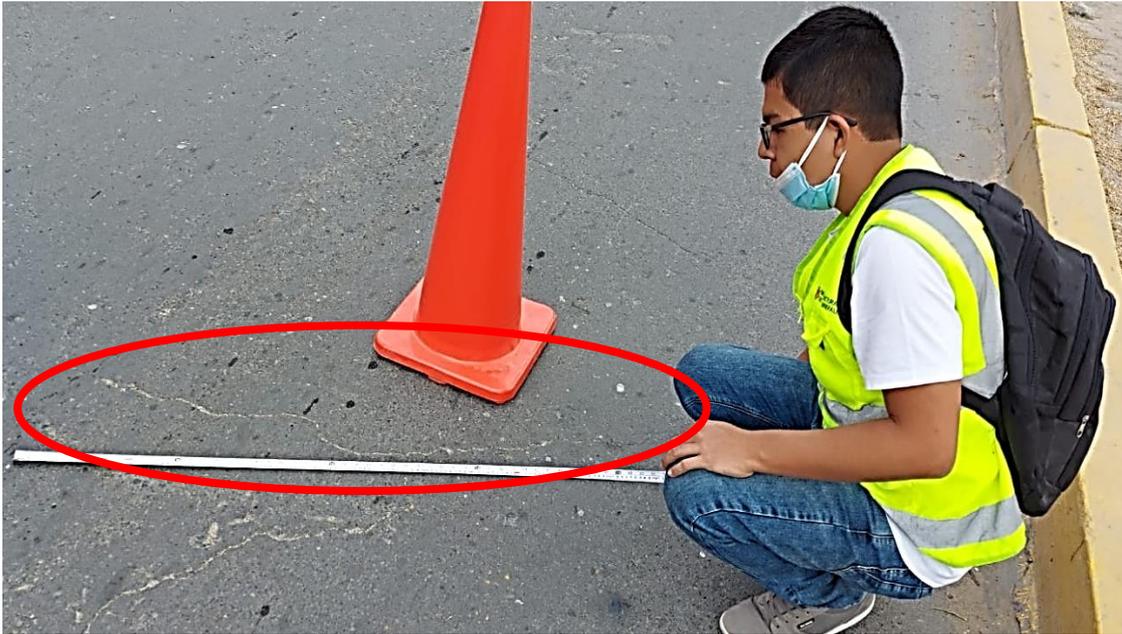
UM 23 – Tramo 02 (Tipo de falla – fisura)

Figura 30. Grieta de severidad baja

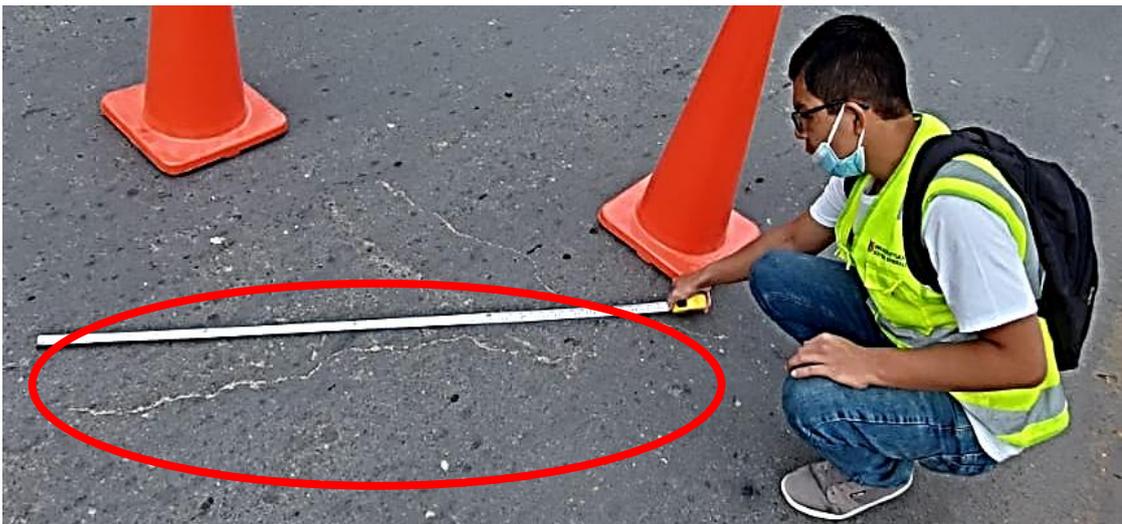
UM 23 – Tramo 02 (Tipo de falla – fisura)

Figura 31. Grieta de severidad baja

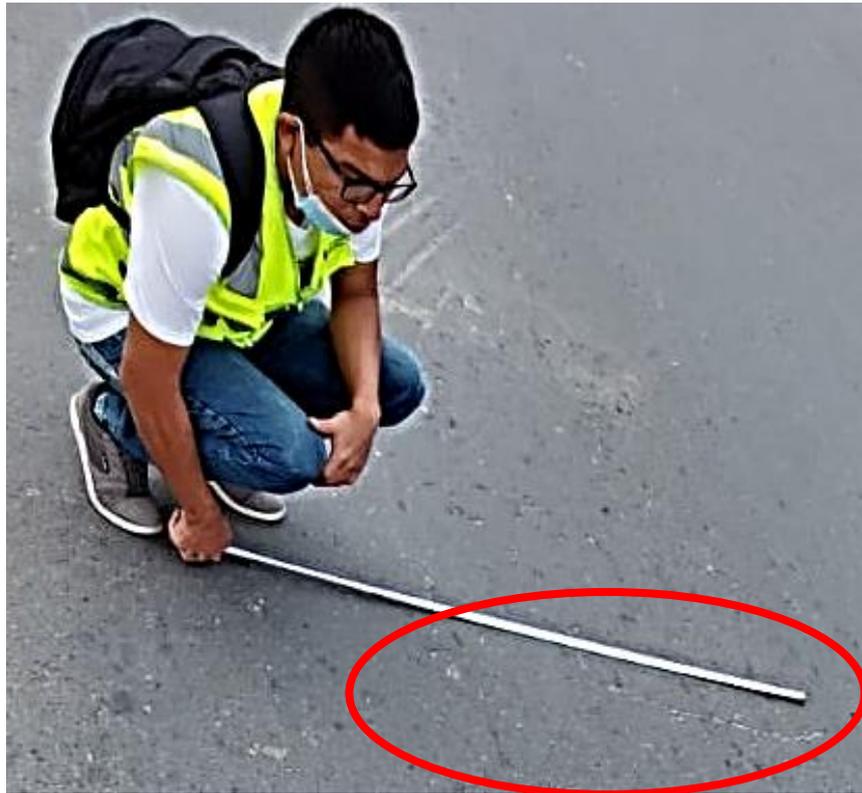
UM 23 – Tramo 02 (Tipo de falla – grieta)

Figura 32. Grieta de severidad baja

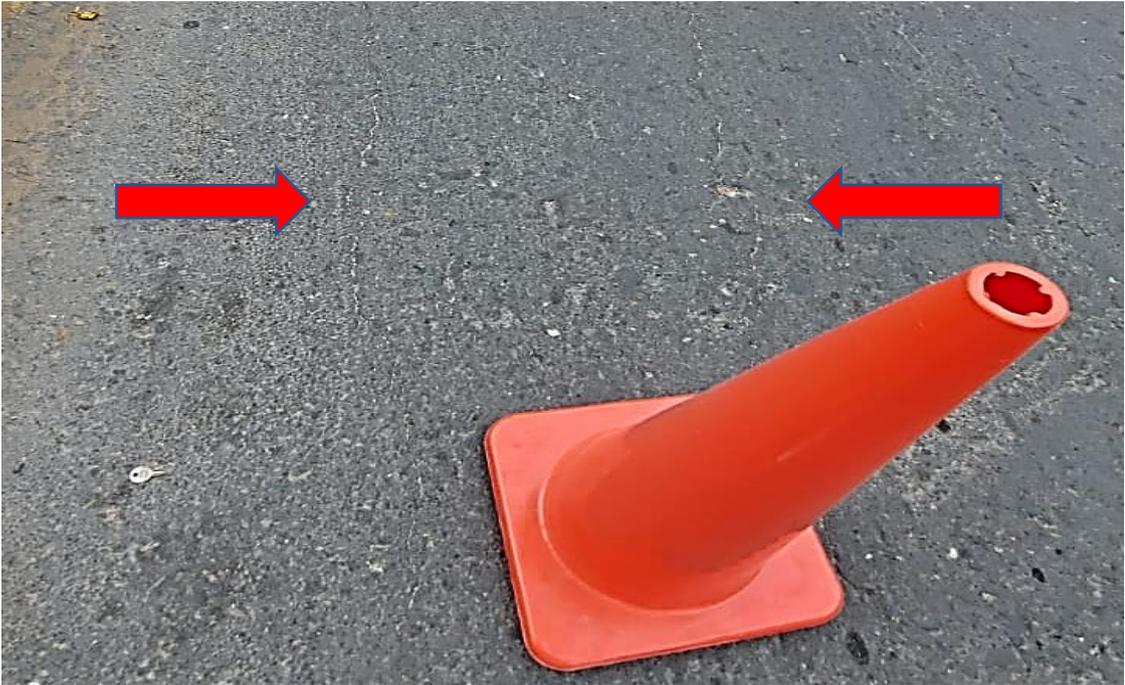
UM 23 – Tramo 02 (Tipo de falla – piel de cocodrilo)

Figura 33. Piel de cocodrilo de severidad baja
