**“DESCRIPCIÓN Y ACTUALIZACIÓN DEL INVENTARIO HIDRÁULICO DE  
LA COMISIÓN DE USUARIOS ALGARROBO, PARA UN MEJOR MANEJO  
DEL RECURSO HÍDRICO, EN EL VALLE DE SAN LORENZO”**

Hidrología \_ Ingeniería Hidráulica

**PIURA – PERÚ 2022**

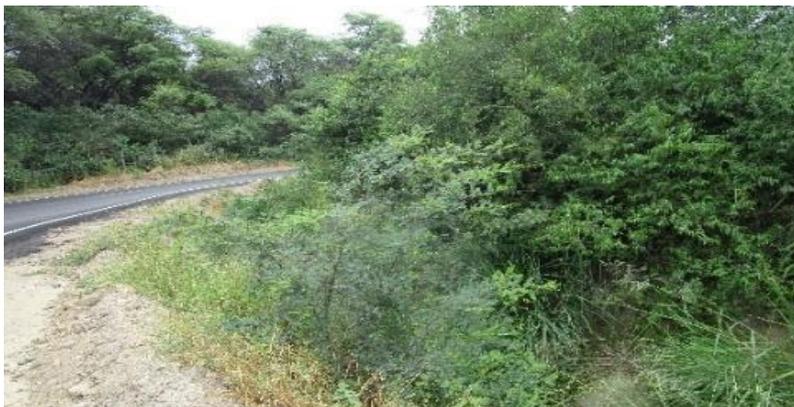
*Tramo inicial del canal T35-5 cubierto de malezas y arbustos*

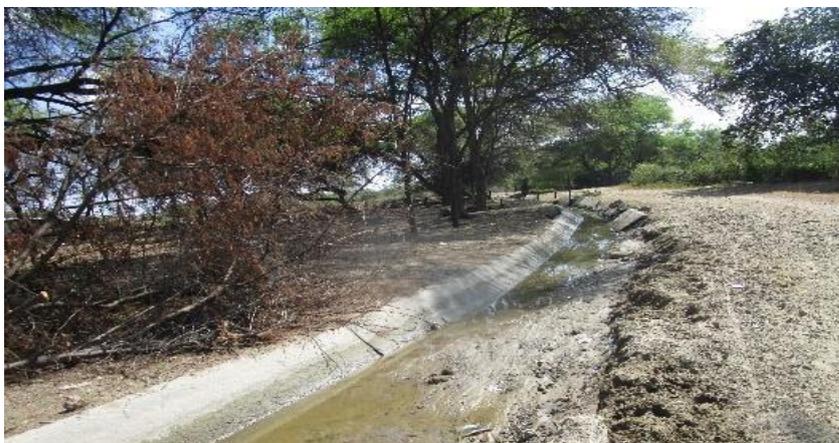
Canal T 47.9

*Nota:* es el canal revestir en peores condiciones

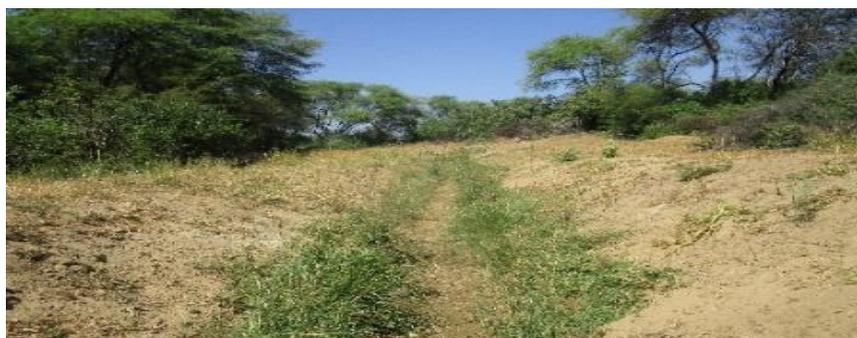
*Canal SEOANE*

*Nota:* tramo inicial si revestir, sección muy irregular, con tramos llenos de árboles y arbustos

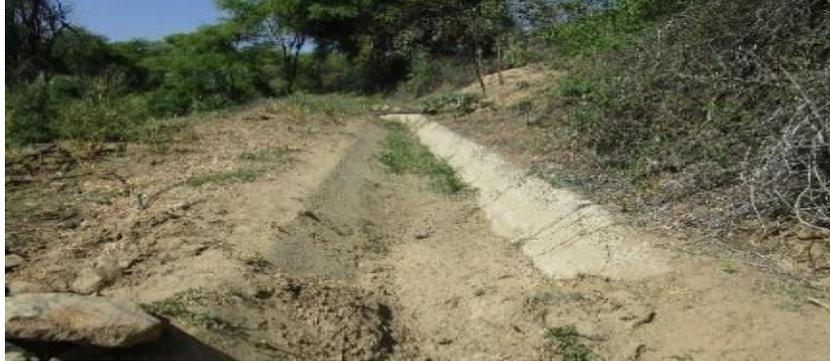
#### 8 Canal SEOANE

*Nota:* tramo revestido, colmatado

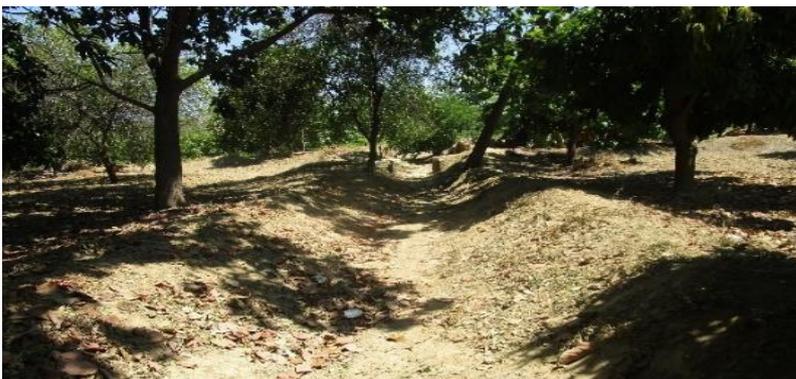
#### Canal 3er. Orden Ex. G. Mercado Jardin

*Nota:* tramo sin revestir

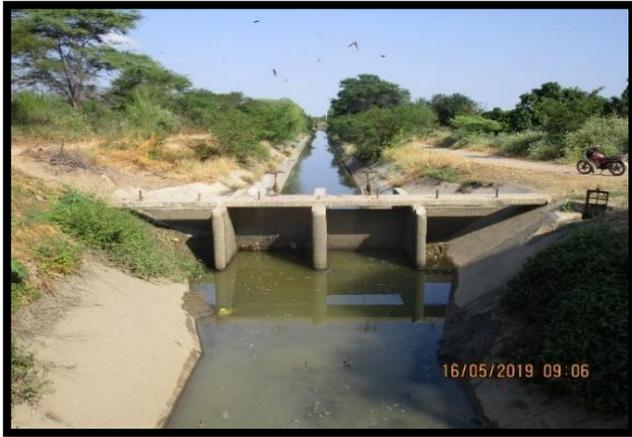
Inicio Del Sector De Riego Algarrobo – Valle Hermoso, Coordenadas UTM 560380 ESTE - 9465848 NORTE. Canal Tablazo Totalmente Revestido, En Regular Estado De Conservación.

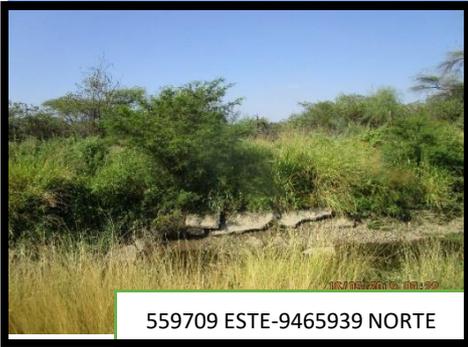
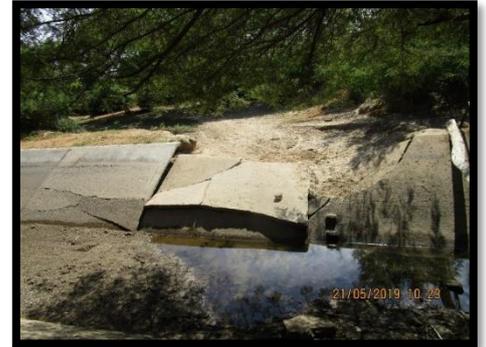
Tramos Del Canal Tablazo En Mal Estado De Conservación, Infraestructura Presenta Losas Rotas

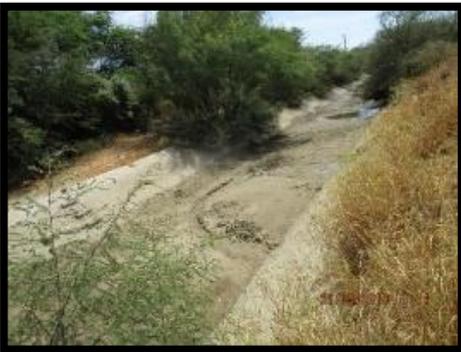
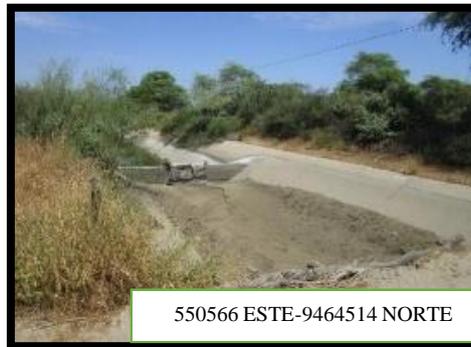
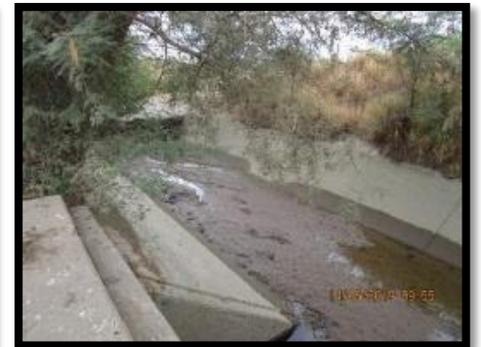
Tramos Donde El Canal Tablazo Se Encuentran Totalmente Colmatado

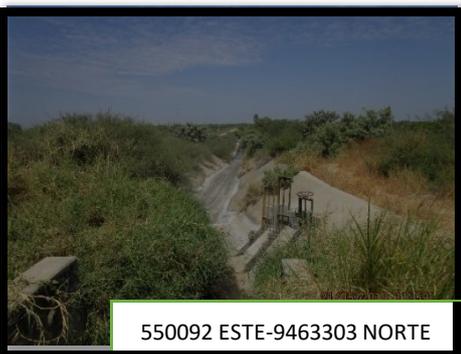
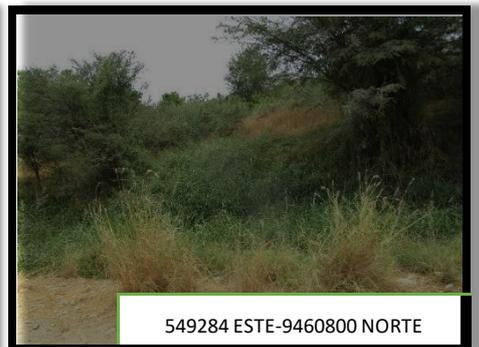
Tramos Donde El Canal Se Encuentra Totalmente Cubierto De Arbustos y Malezas

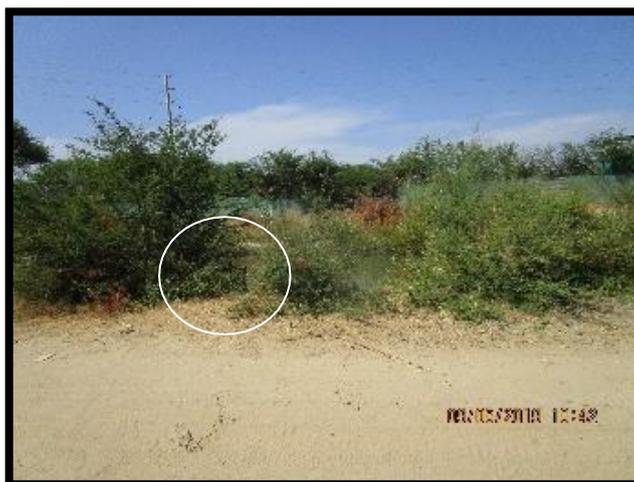
Compuerta de captación del lateral de 2do. orden T - 18, se encuentra totalmente cubierto de arbustos como se observa en la imagen, en regulares condiciones, ubicado en las coordenadas UTM 553632 ESTE - 9466708 NORTE

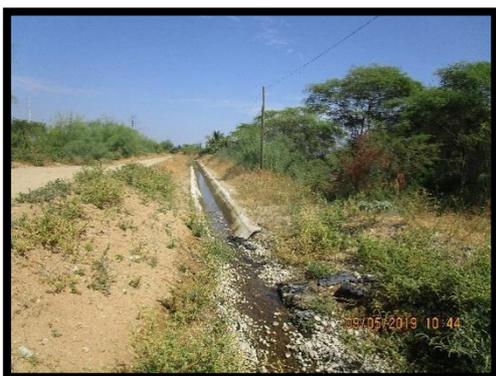
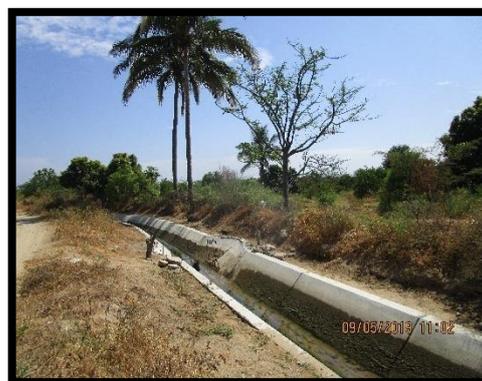
Canal de 2do. Orden T – 18 margen derecha del canal de primer orden Tablazo, tramo inicial sin revestir de longitud 9.00 metros (imagen izquierda), en la imagen derecha muestra al canal revestido en buenas condiciones, ya que se construyó recientemente.

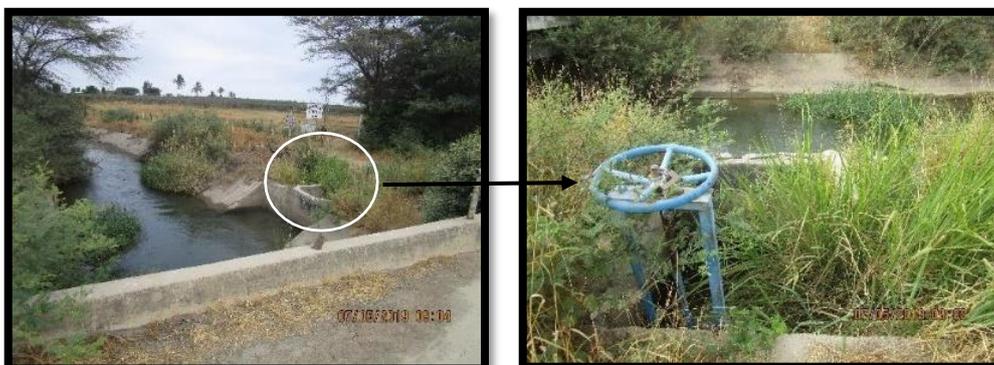
Compuerta de captación del canal T – 45.5 margen derecha del TABLAZO ubicado en la coordenada 549528 ESTE – 9462628 NORTE. Se encuentra en buen estado, pero invadido por maleza.

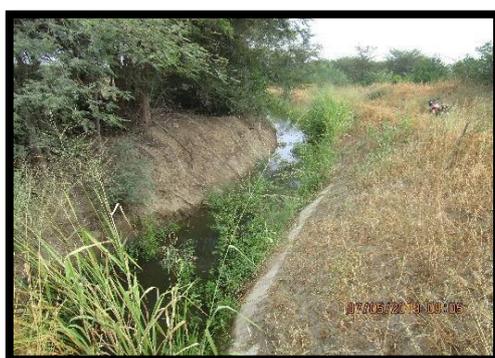
Canal T – 45.5 totalmente revestido en regulares condiciones, el tramo inicial (imagen izquierda) se encuentra colmatado producto del deslizamiento de tierras adyacentes a este reduciendo su capacidad hidráulica.

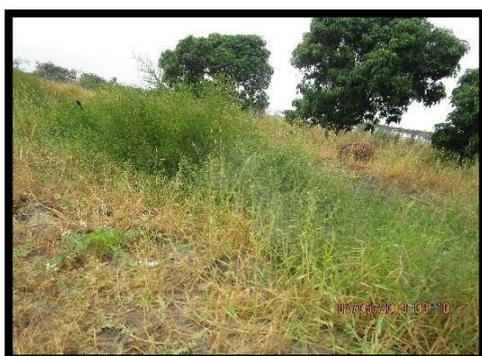
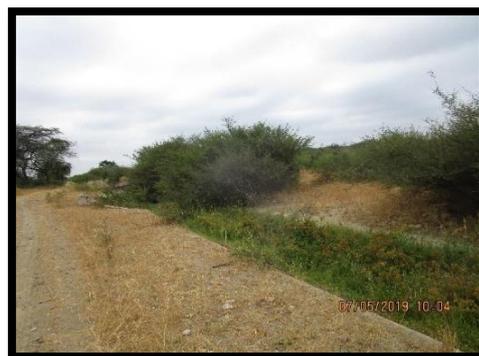
El canal en la mayoría de su recorrido se encuentra totalmente lleno de arbustos en toda la caja hidráulica del canal impidiendo la distribución del agua.

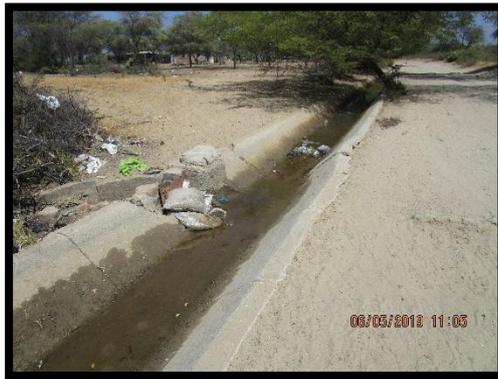
El estado actual del canal T – 46.8 se encuentra en regular estado de conservación y ubicado en el centro poblado algarrobo

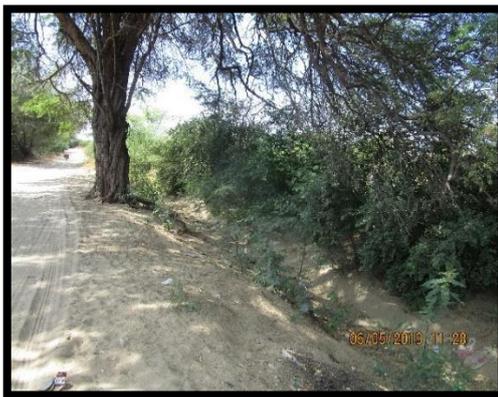
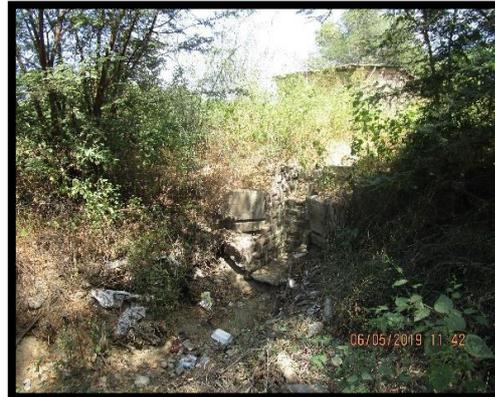
Tramo del canal T 46.8 sin revestir (imagen izquierda) invadido por malezas y arbustos lo que dificulta la distribución del agua. En la imagen derecha podemos observar el tramo final del canal. Ubicado en las coordenadas 550613 ESTE – 9461127 NORTE.

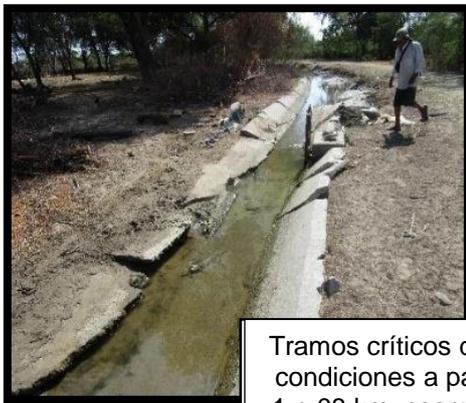
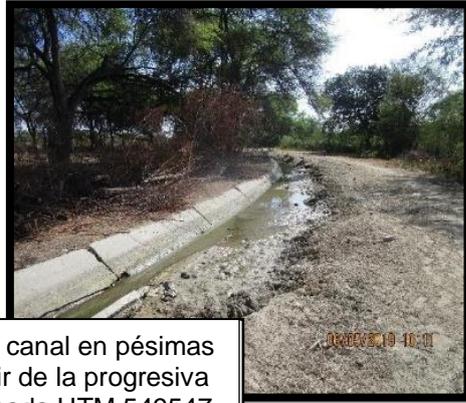
Tramos críticos del canal en pésimas condiciones a partir de la progresiva 1 + 08 km. coordenada UTM 549547 ESTE – 9459669 NORTE.

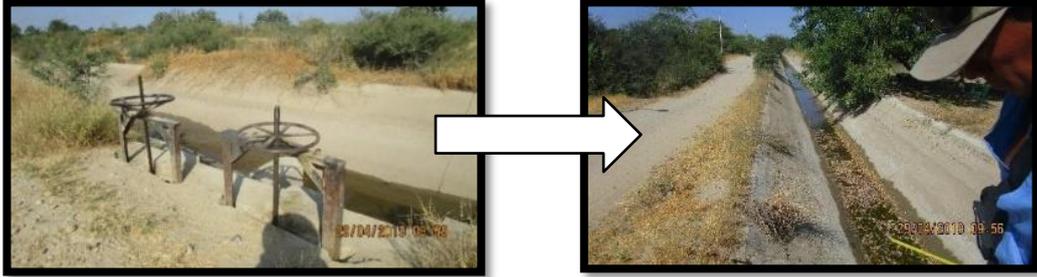
Canal T - 50 en buenas condiciones posee dos compuertas de captación ubicado en la coordenada 547388 ESTE – 9459770 NORTE.

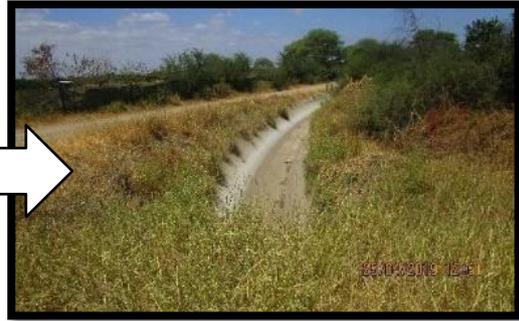
Canal 2do. Orden T - 52 Luis de La Puente. Totalmente revestido y buen estado de conservación.
