UNIVERSIDAD PRIVADA ANTENOR ORREGO

TESIS PARA OPTAR EL TÍTULO PROFESIONAL DE INGENIERO CIVIL

“Diagnóstico superficial del pavimento flexible de la avenida José Gabriel Condorcanqui localizada entre avenida Miguel Grau y avenida Nicolás de Piérola”

**TRUJILLO - PERÚ
2022**

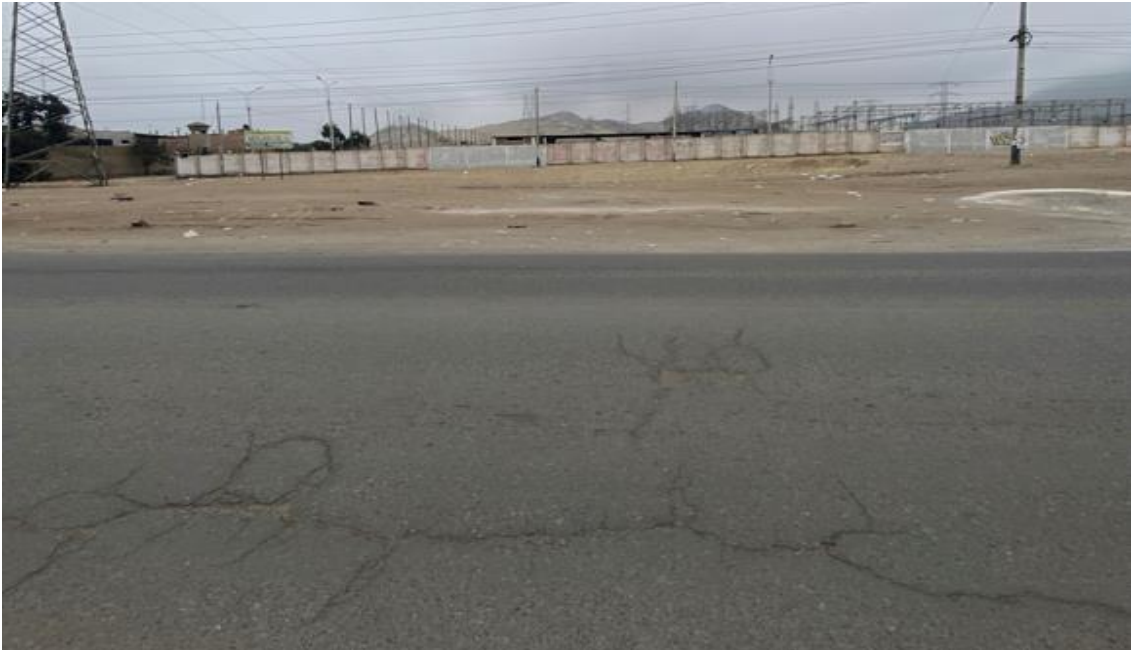
Tipo de daño: Piel de Cocodrilo

- Piel de Cocodrilo, con un área de 25.15 m² y un nivel de severidad alto.

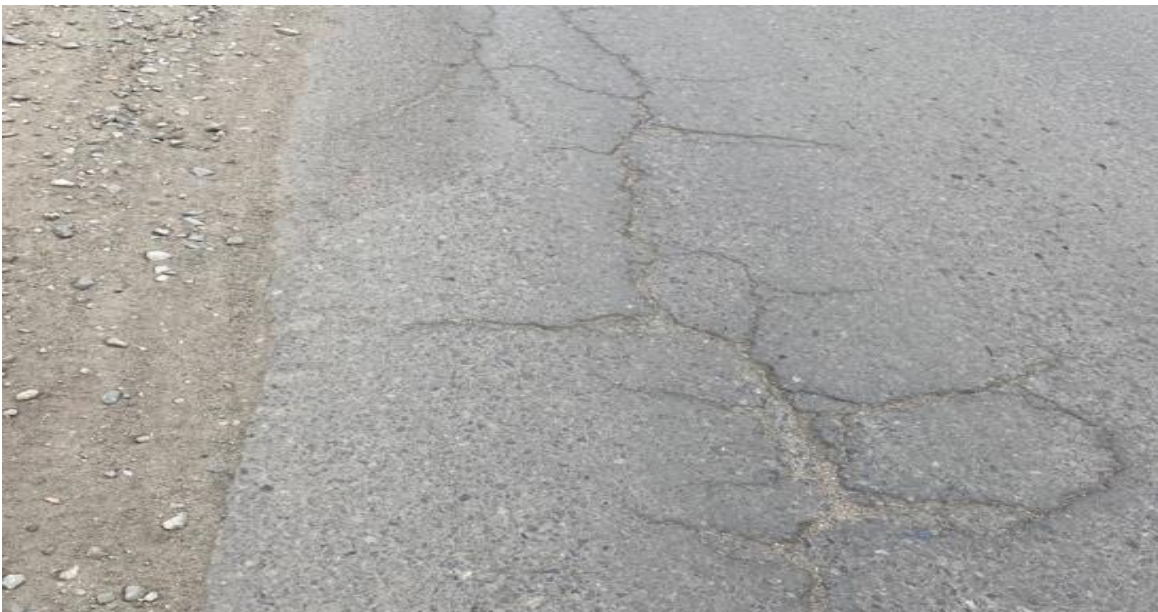
Tipo de daño: Piel de Cocodrilo

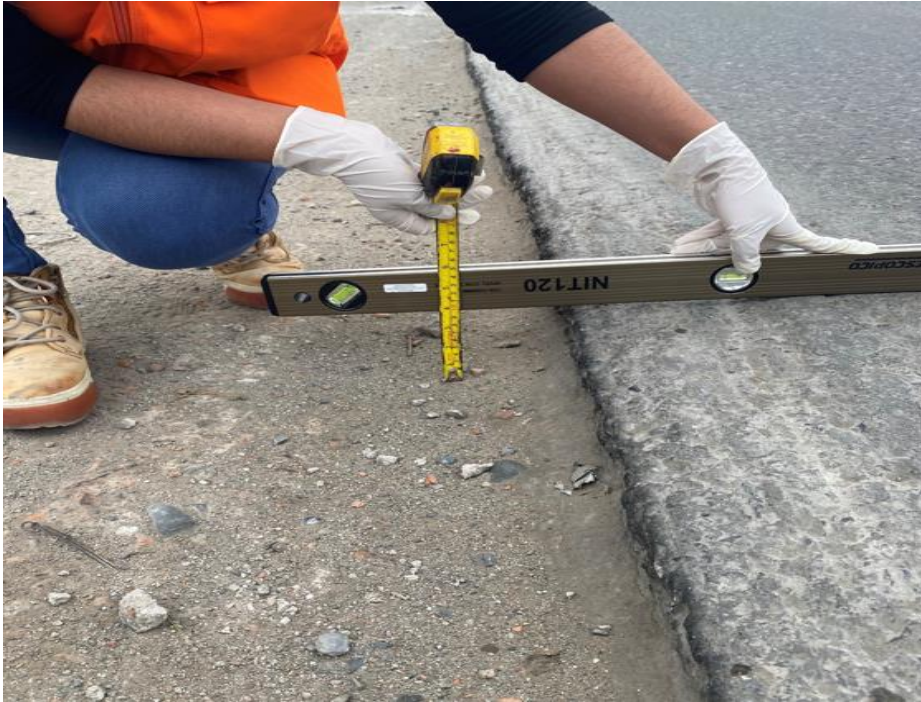
- Desnivel Carril/Berma, con una longitud de 35 ml. y un nivel de severidad alto.

Tipo de daño: Desnivel Carril/Berma

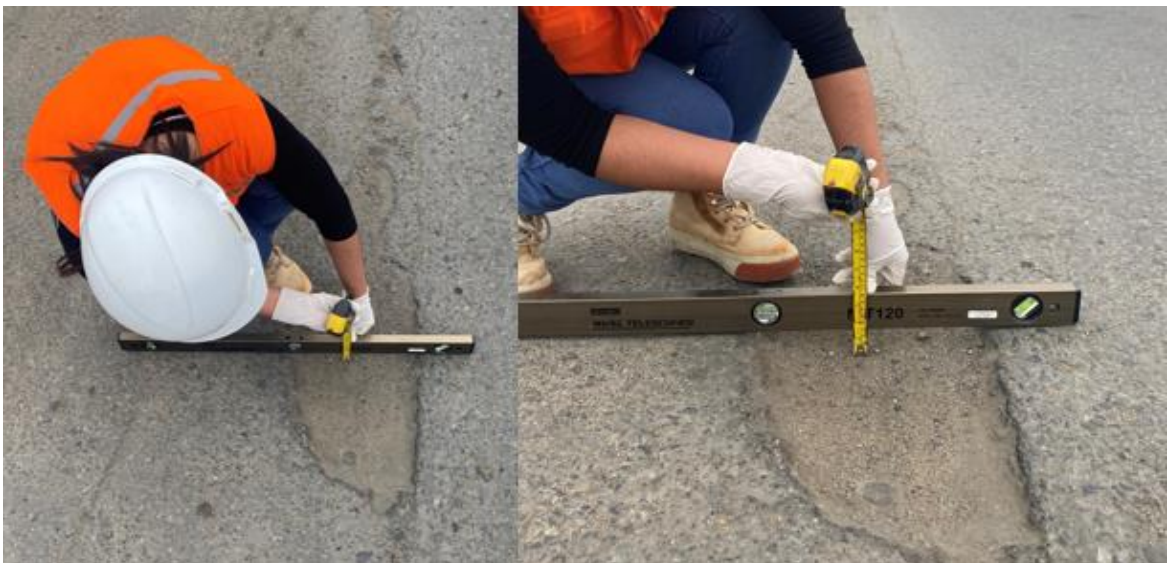
- Huevo, con un área de 0.26 m² y un nivel de severidad medio.

Tipo de daño: Huevo

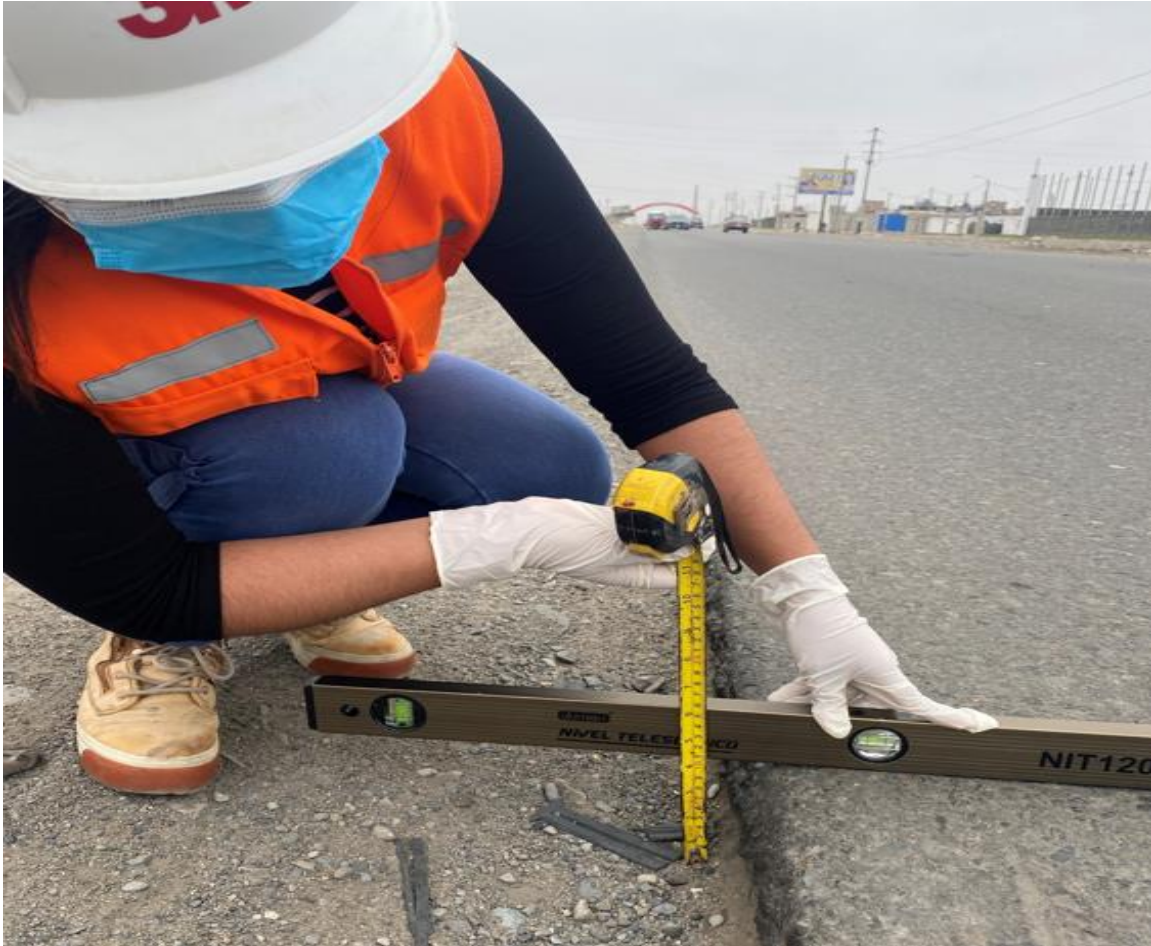
- Desnivel Carril/Berma, con una longitud de 35 ml. y un nivel de severidad alto.

Tipo de daño: Desnivel Carril/Berma

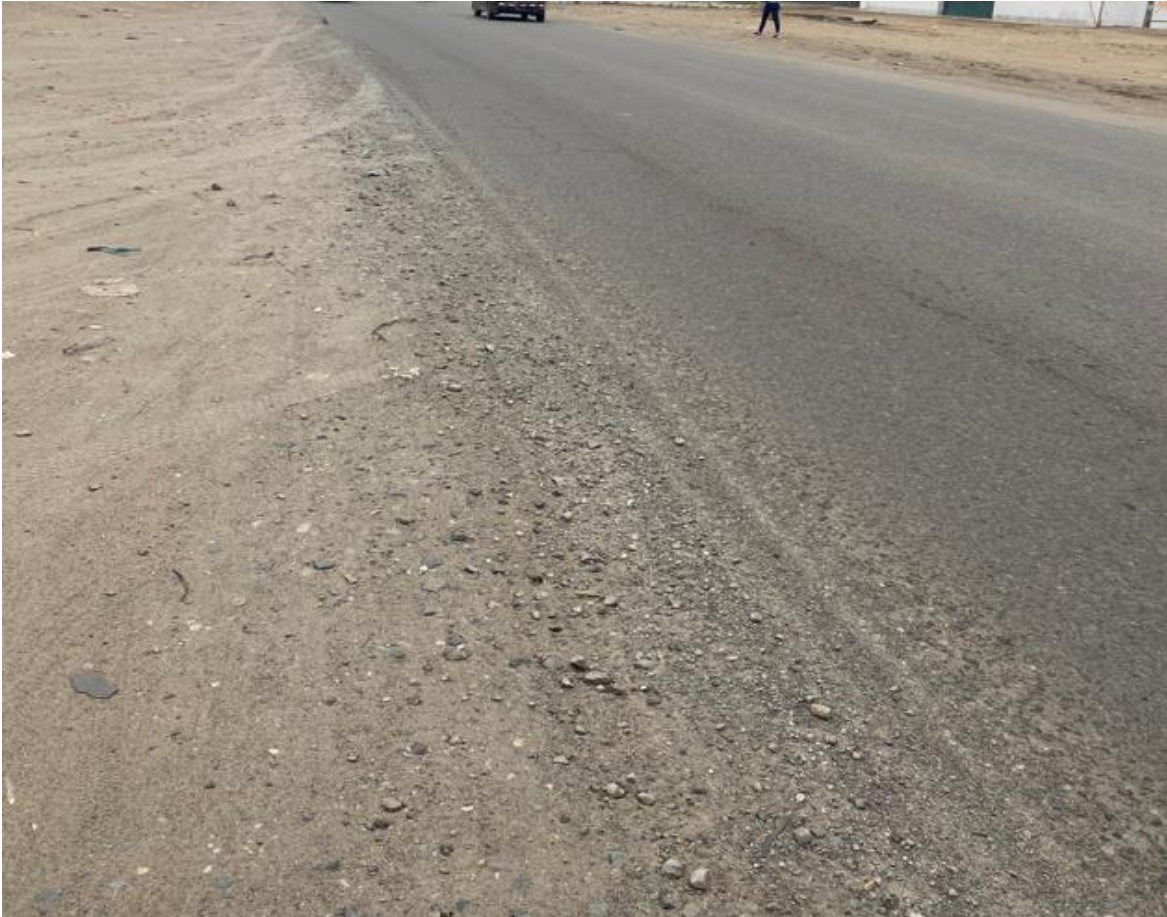
- Pulimento de Agregados, con un área de 11.15 m² y un nivel de severidad bajo.

Tipo de daño: Pulimento de Agregados

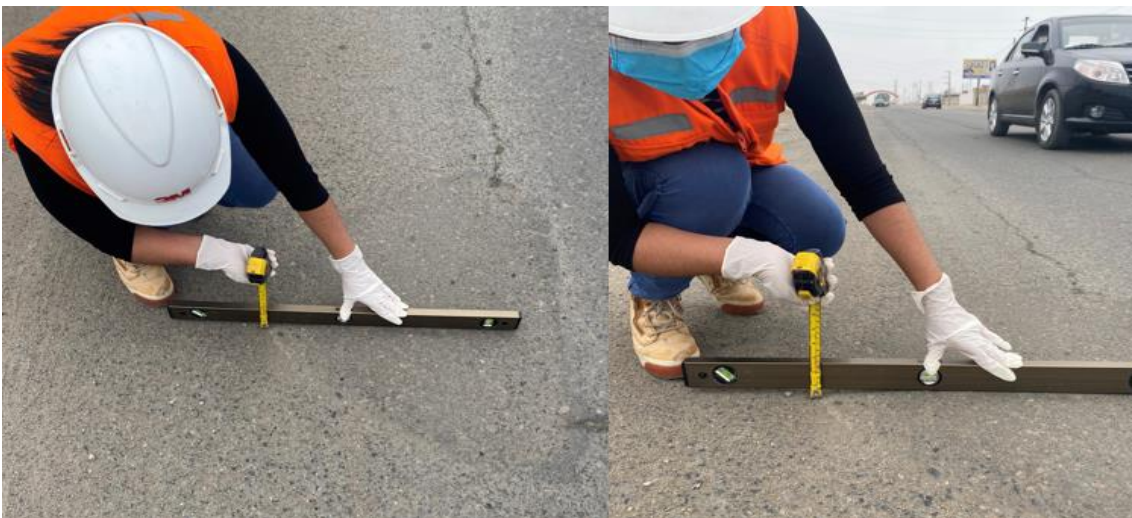
- Abultamientos y Hundimientos, con un área de 0.39 m^2 y un nivel de severidad medio.

Tipo de daño: Abultamientos y Hundimientos

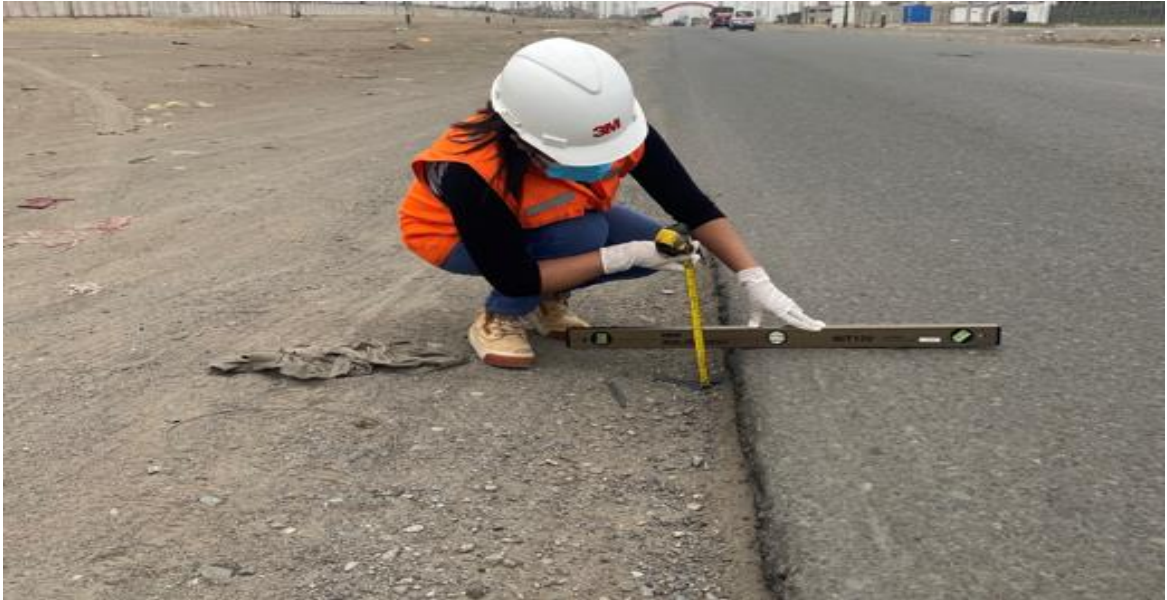
Tipo de daño: Desnivel Carril/Berma

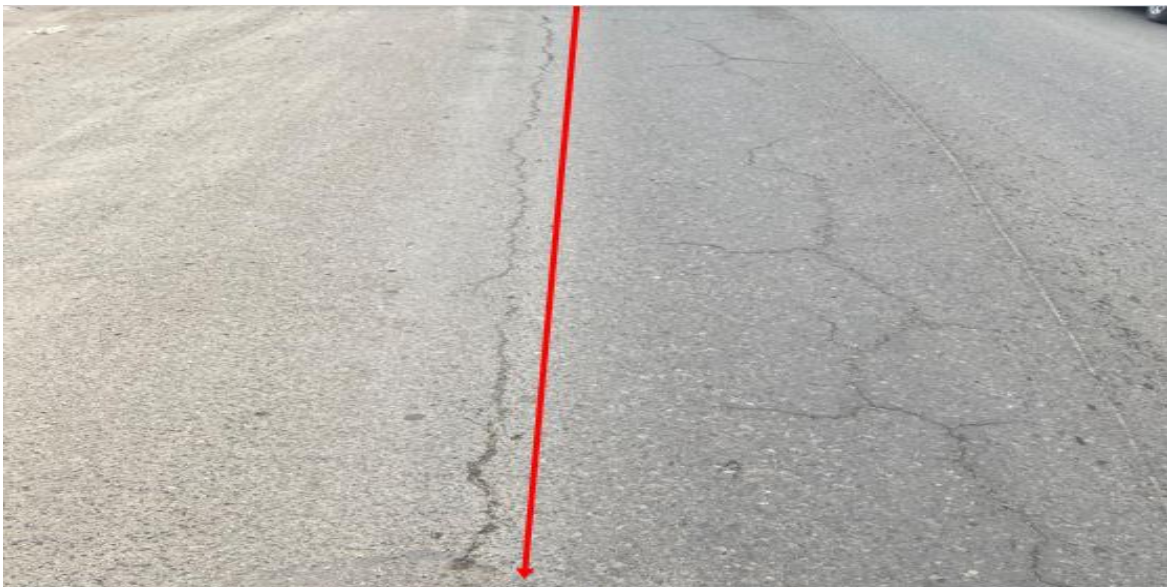
- Grietas Longitudinales y Transversales, con una longitud de 32.6 ml. y un nivel de severidad medio.

Tipo de daño: Grietas Longitudinales y Transversales

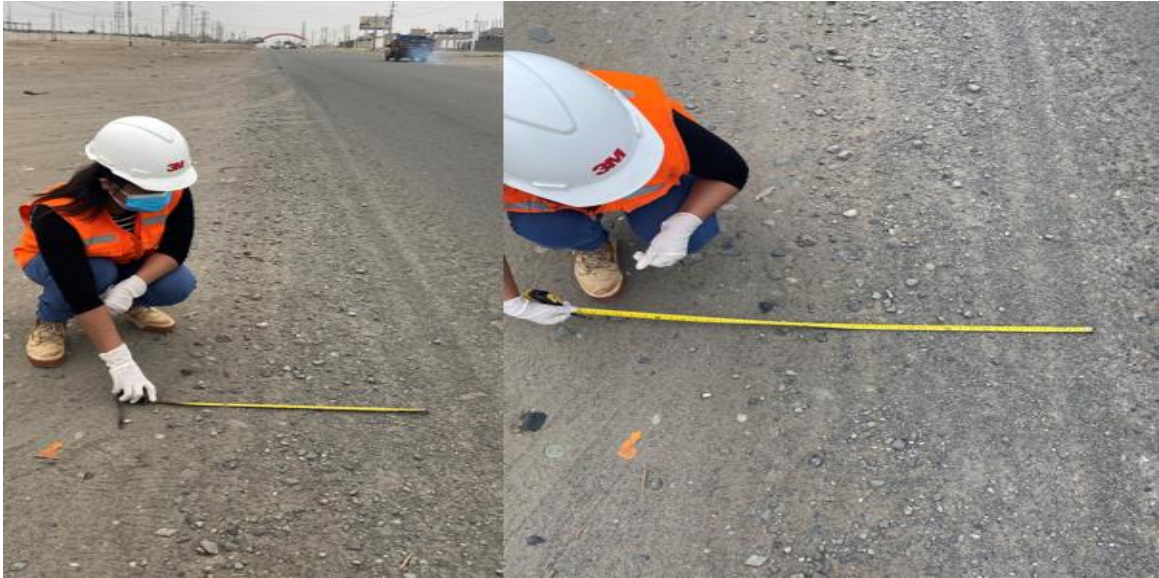
- Pulimentos de Agregados, con un área de 16.62 m² y un nivel de severidad bajo.

Tipo de daño: Pulimentos de Agregados

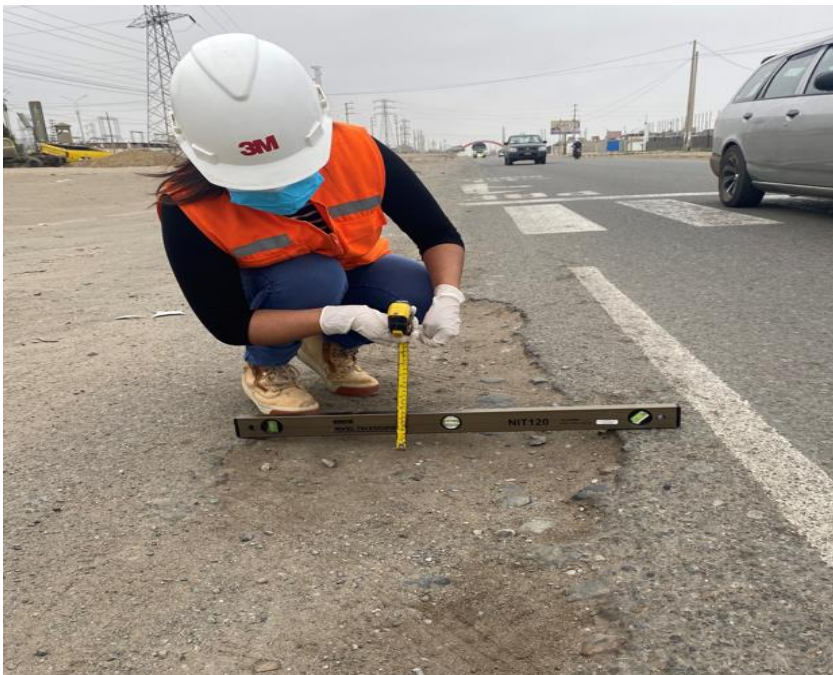
- Grieta de Borde, con una longitud de 2.86 ml. y un nivel de severidad alto.

Tipo de daño: Grieta de Borde

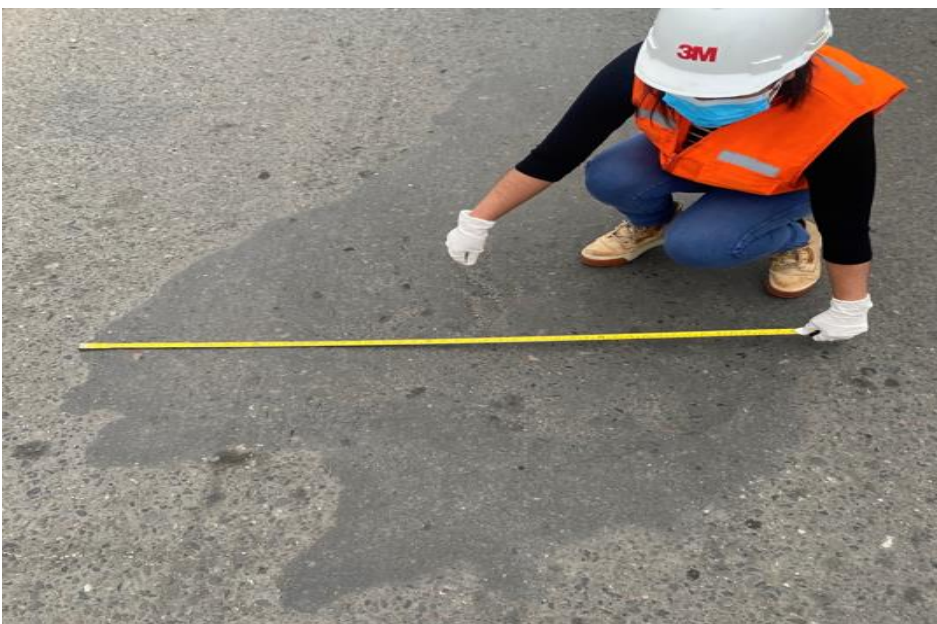
Tipo de daño: Parcheo

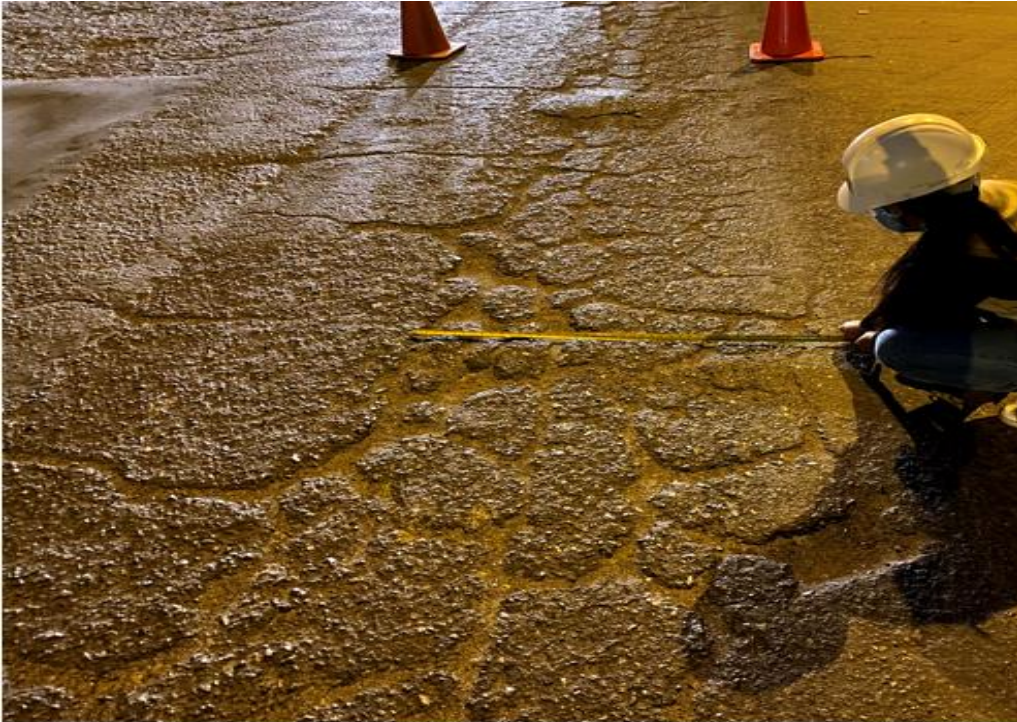
Tipo de daño: Piel de cocodrilo

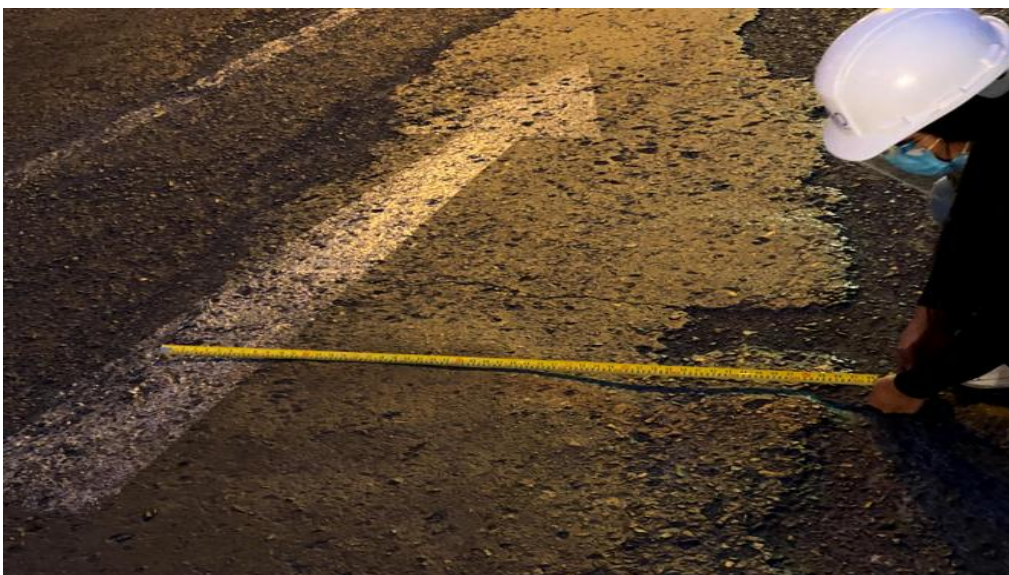
- Exudación, con un área de 7.44 m² y un nivel de severidad alto.

Tipo de daño: Exudación

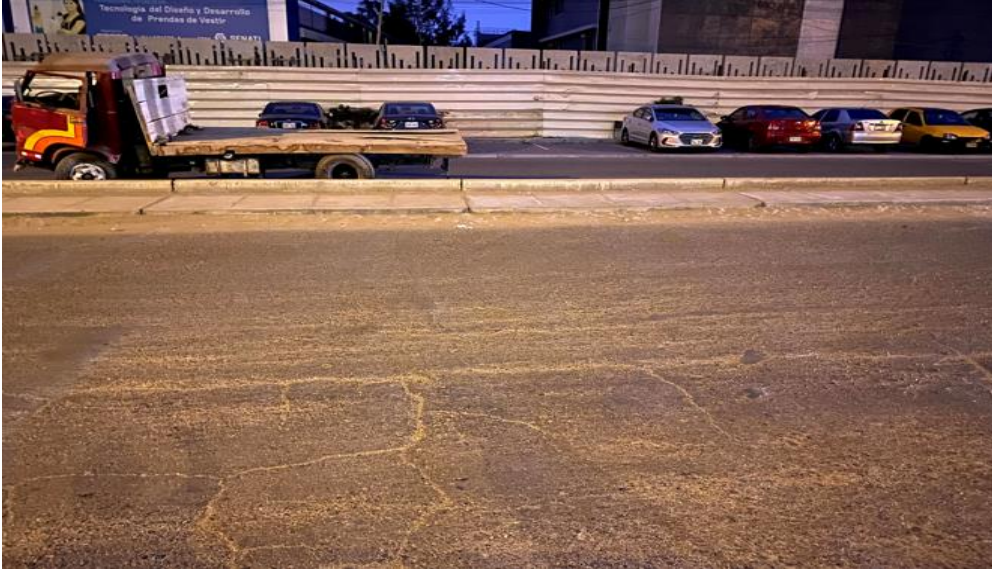
- Piel de Cocodrilo, con un área de 38.50 m² y un nivel de severidad medio.

Tipo de daño: Piel de Cocodrilo

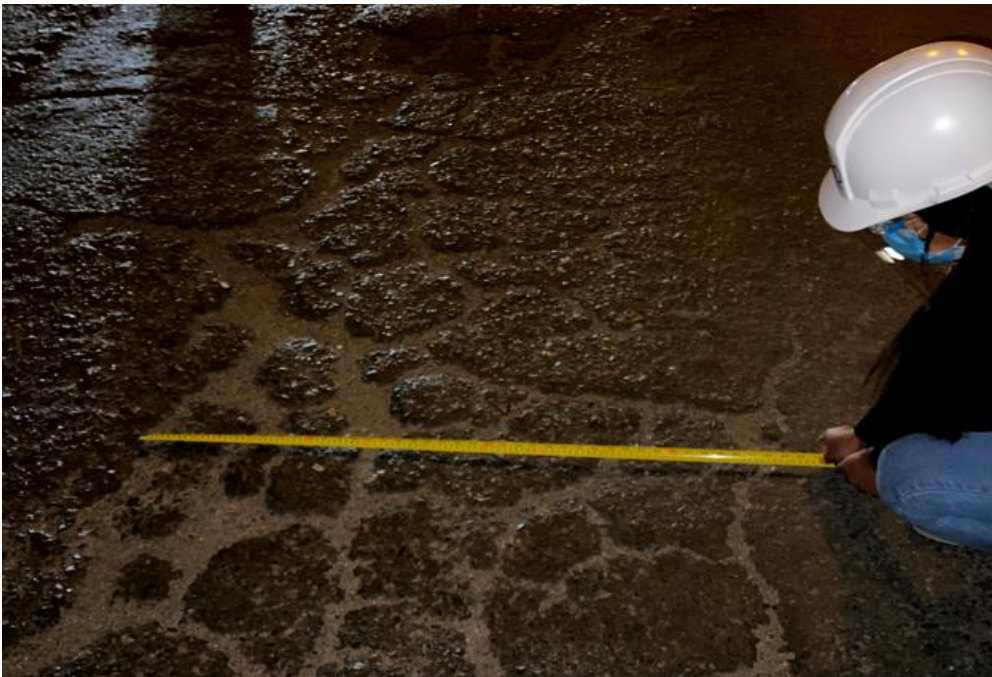
- Piel de Cocodrilo, con un área de 18.97 m² y un nivel de severidad alto.

Tipo de daño: Piel de Cocodrilo

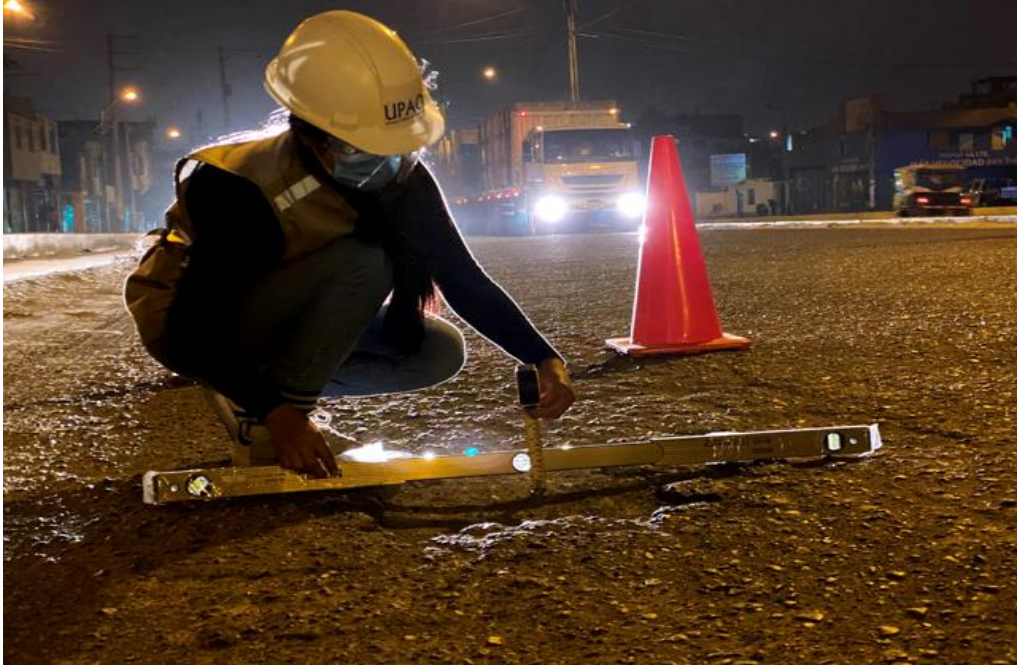
- Hueco, con un área de 0.21 m² y un nivel de severidad medio.

Tipo de daño: Hueco

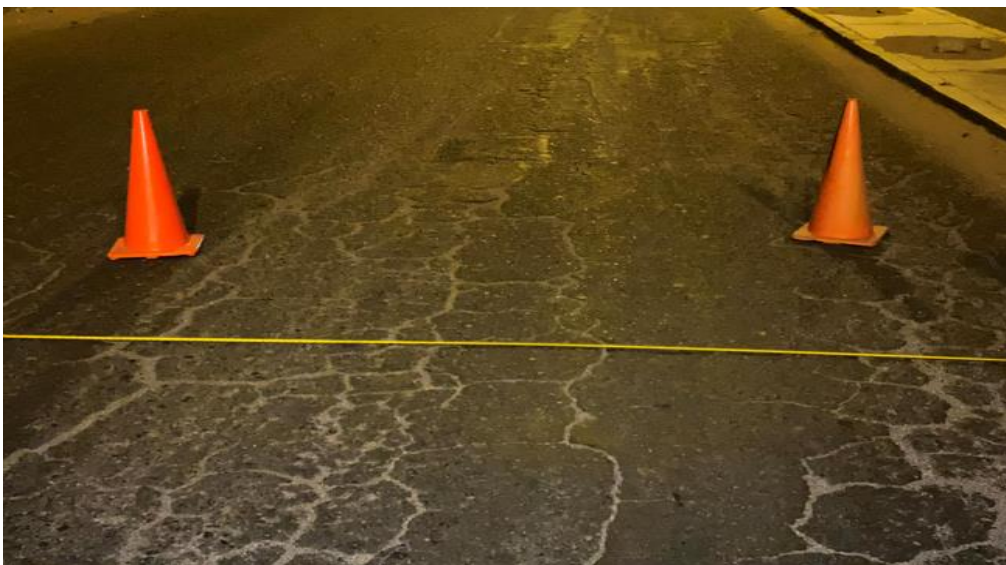
- Piel de Cocodrilo, con un área de 40.44 m² y un nivel de severidad alto.

Tipo de daño: Piel de Cocodrilo

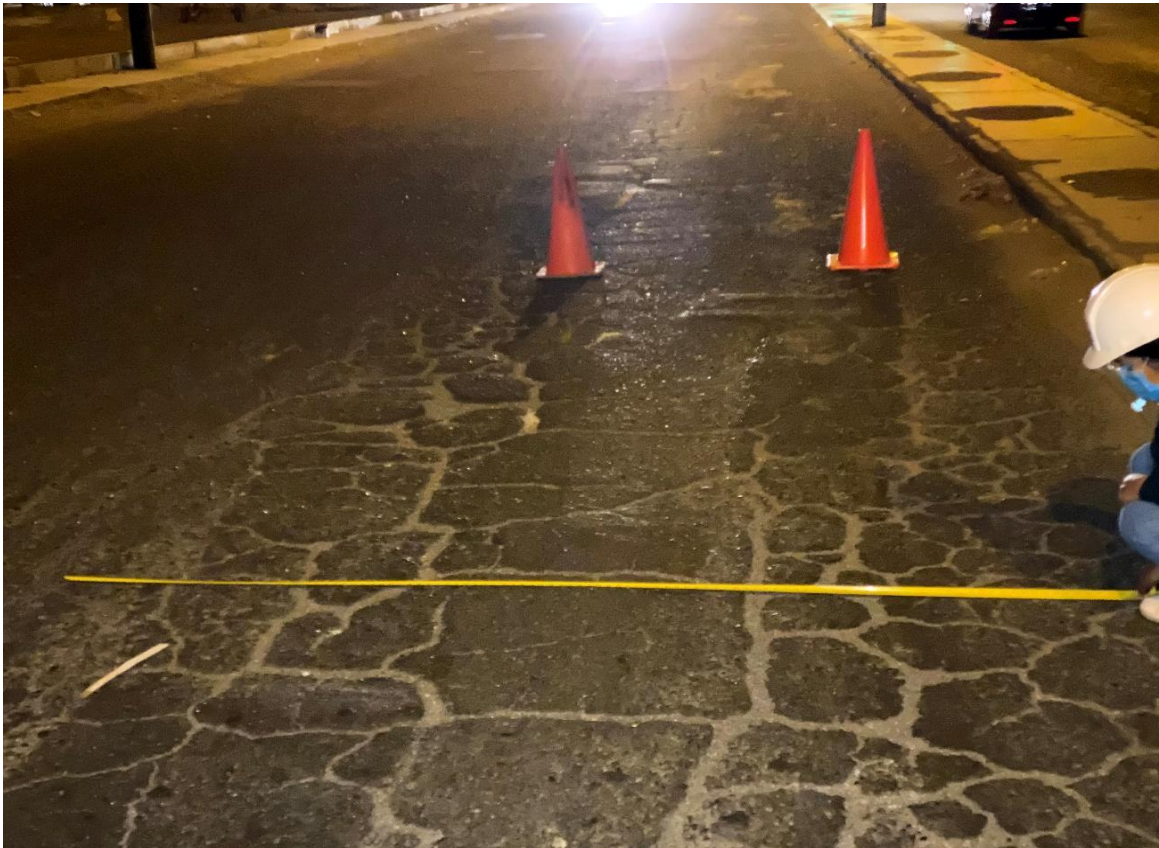
Tipo de daño: Piel de Cocodrilo

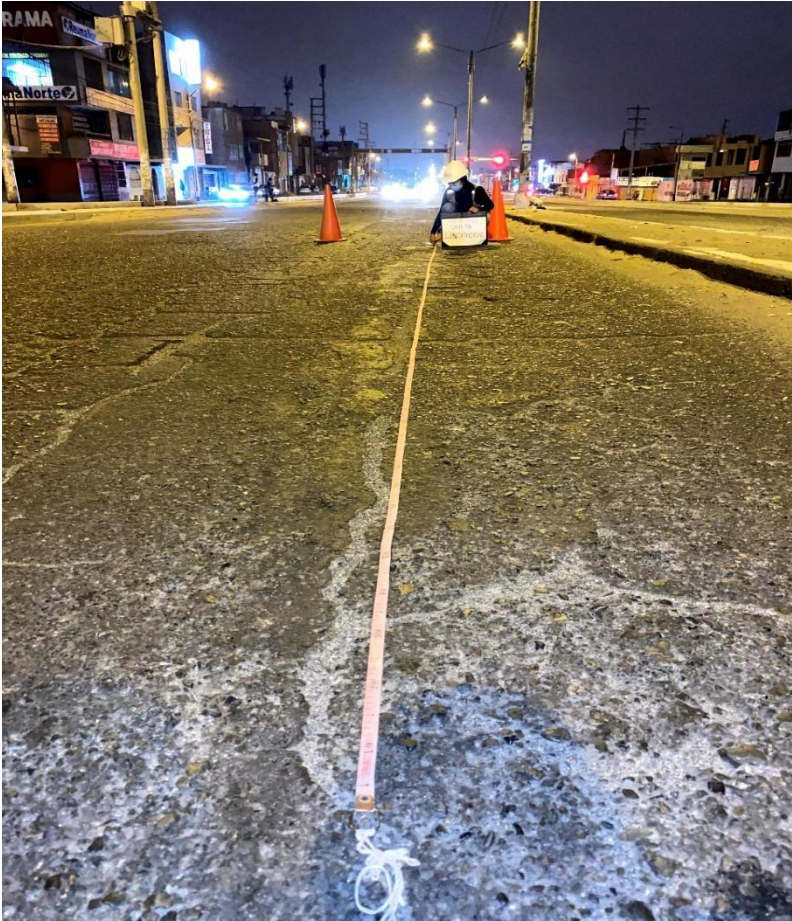
- Grietas Longitudinales y Transversales, con una longitud de 10.82 m . y un nivel de severidad alto.

Tipo de daño: Grietas Longitudinales y Transversales

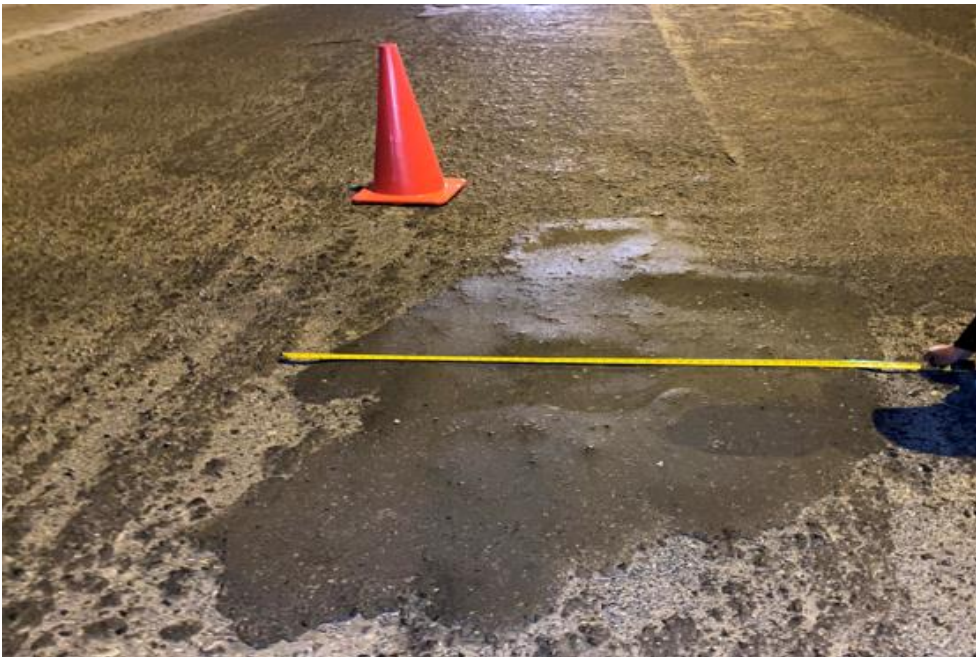
- Parcheo, con un área de 10.78 m^2 y un nivel de severidad alto.
Tipo de daño: Parcheo

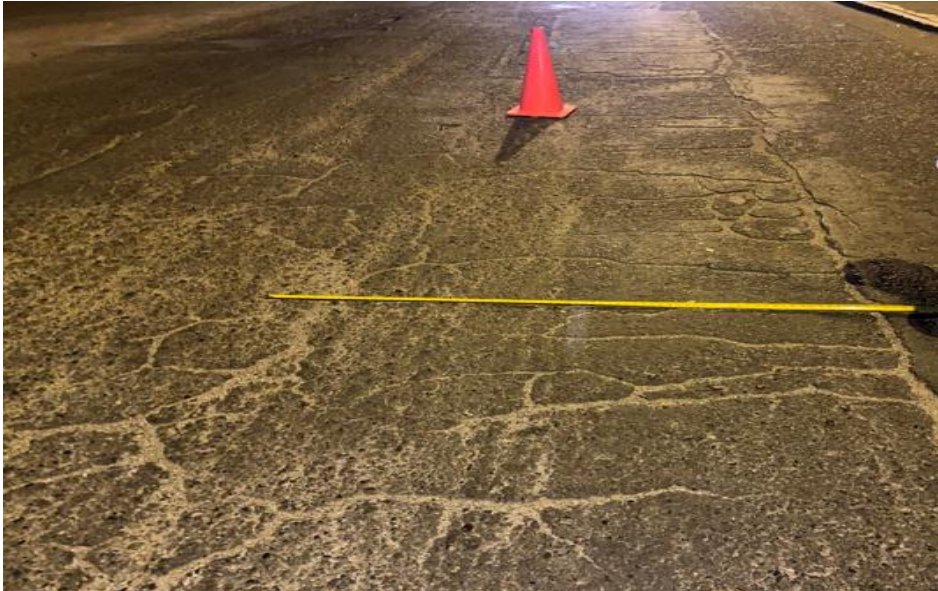
- Piel de Cocodrilo, con un área de 61.85 m² y un nivel de severidad alto.

Tipo de daño: Piel de Cocodrilo

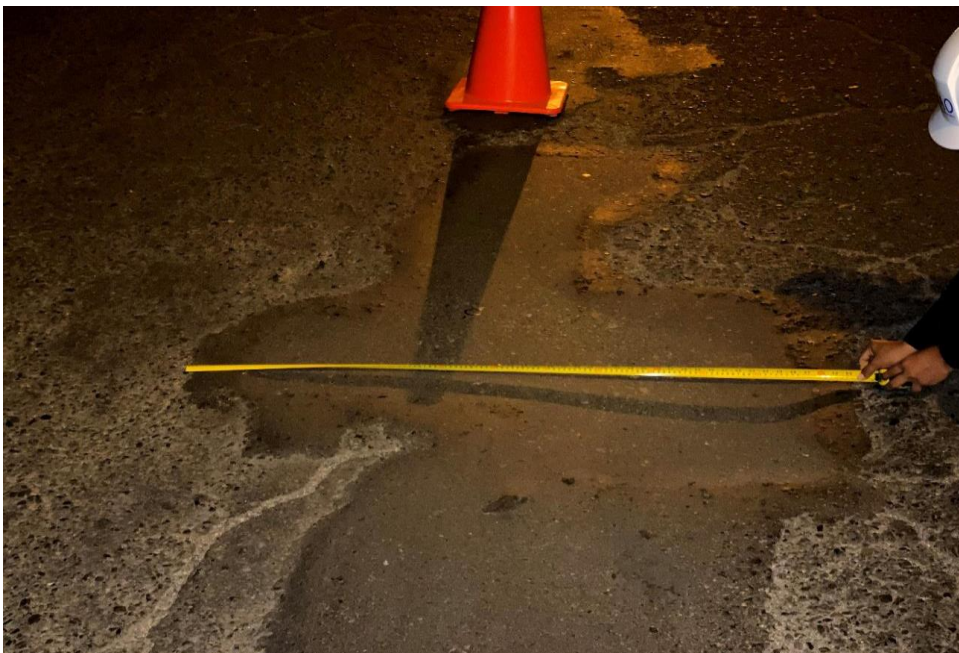
- Parcheo, con un área de 6.76 m² y un nivel de severidad medio.

Tipo de daño: Parcheo

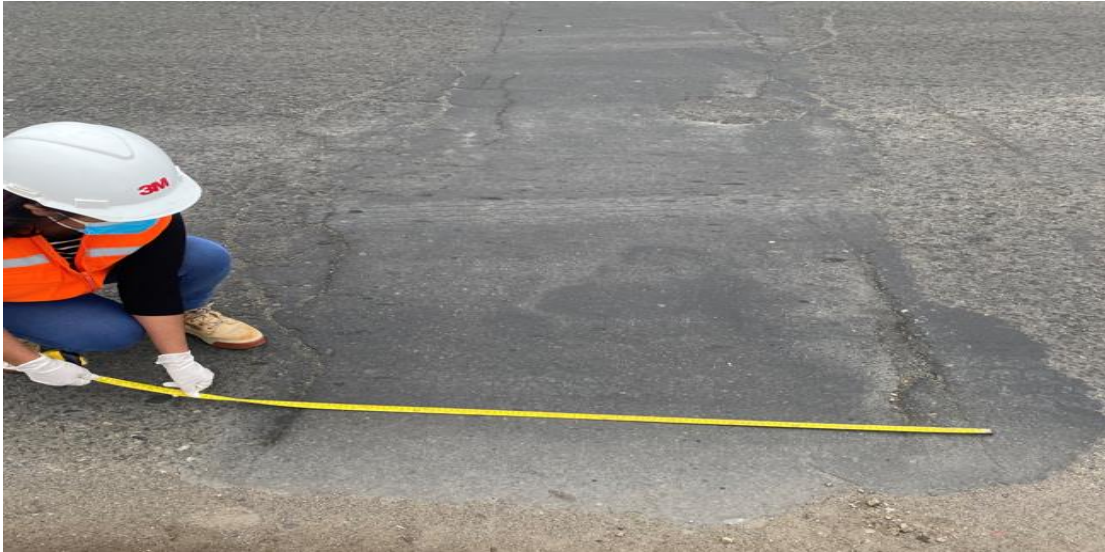
Tipo de daño: Parcheo

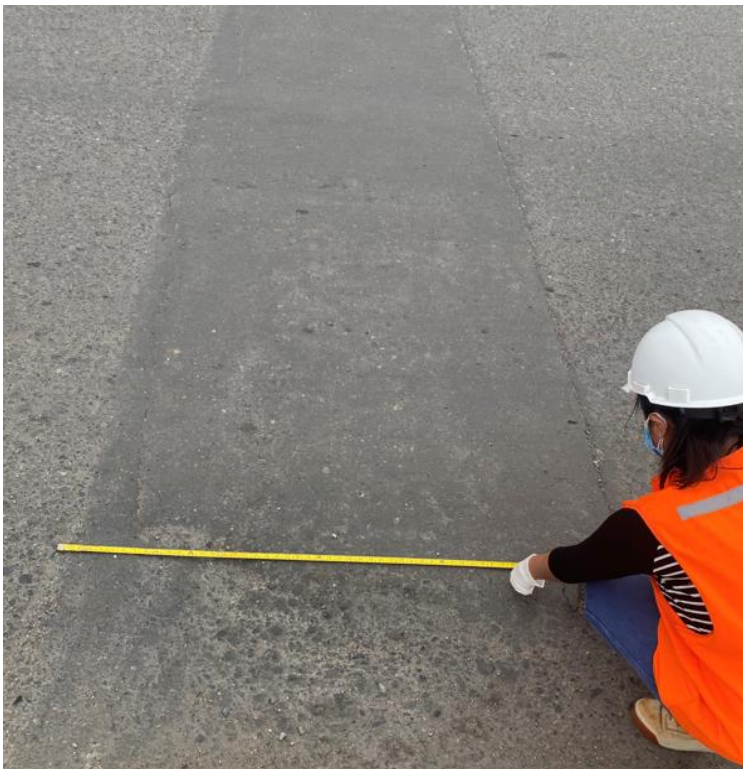
Tipo de daño: Parcheo

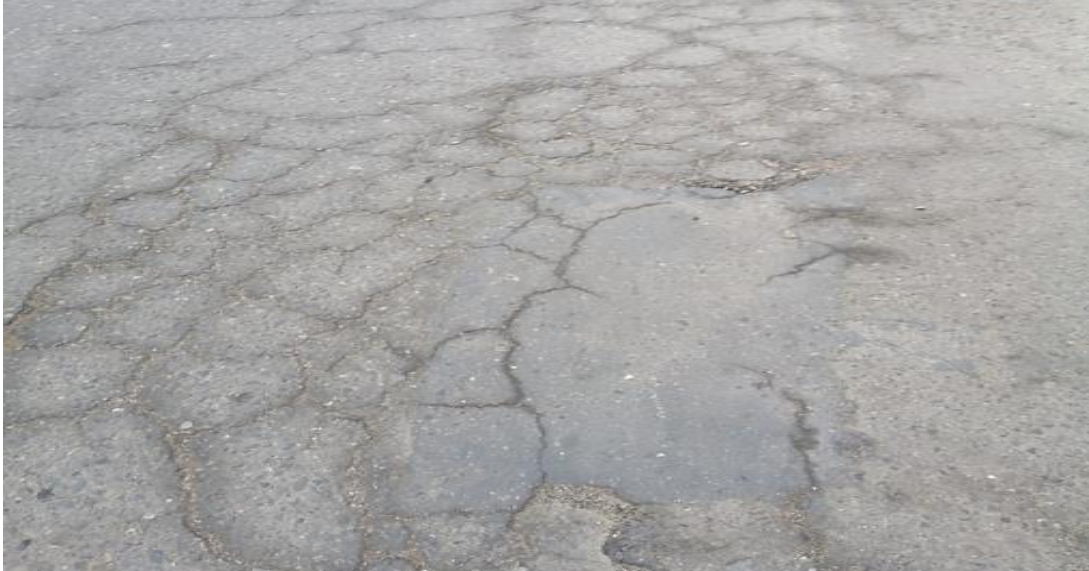
Tipo de daño: Piel de Cocodrilo

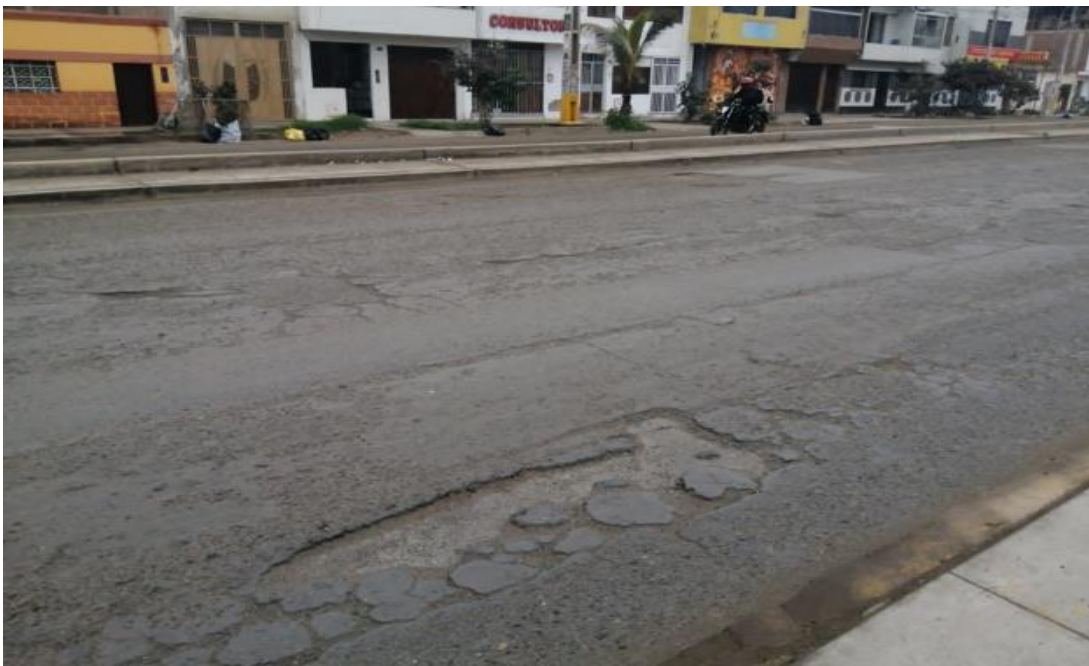
Tipo de daño: Piel de Cocodrilo

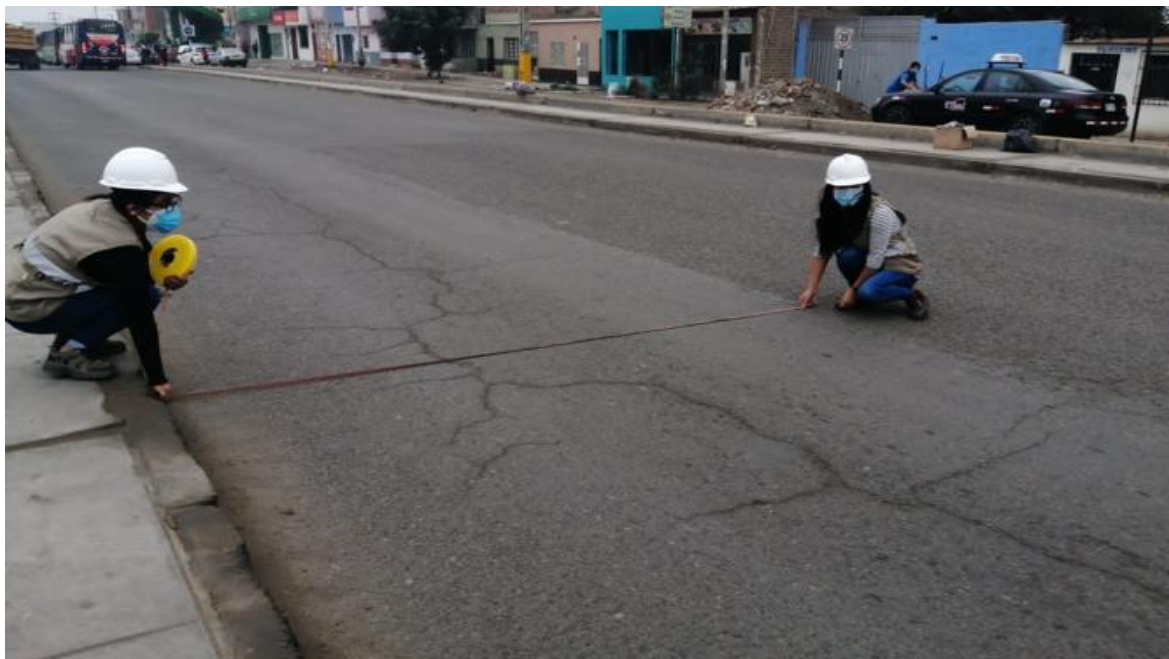
Tipo de daño: Piel de Cocodrilo

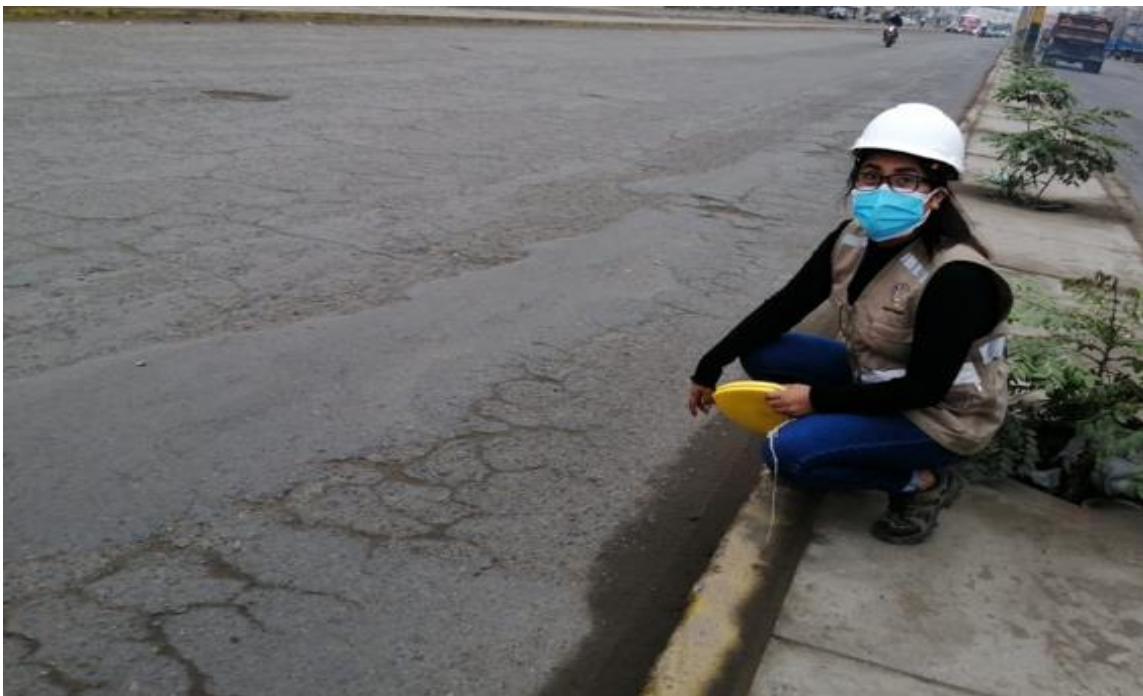
Tipo de daño: Piel de Cocodrilo

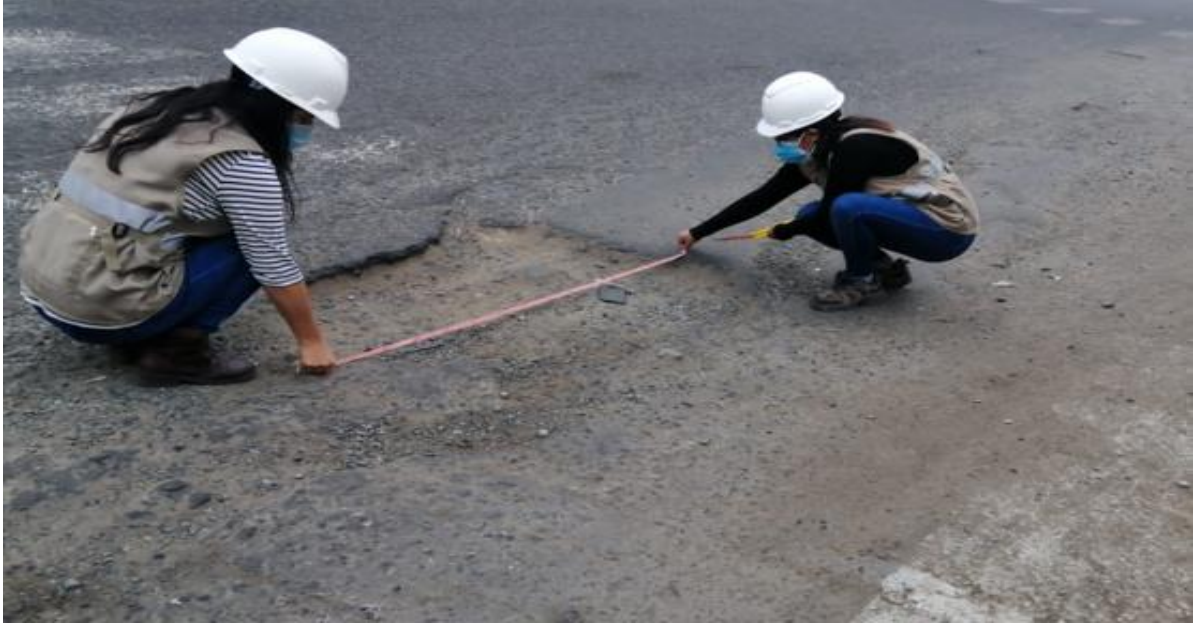
Tipo de daño: Hueco

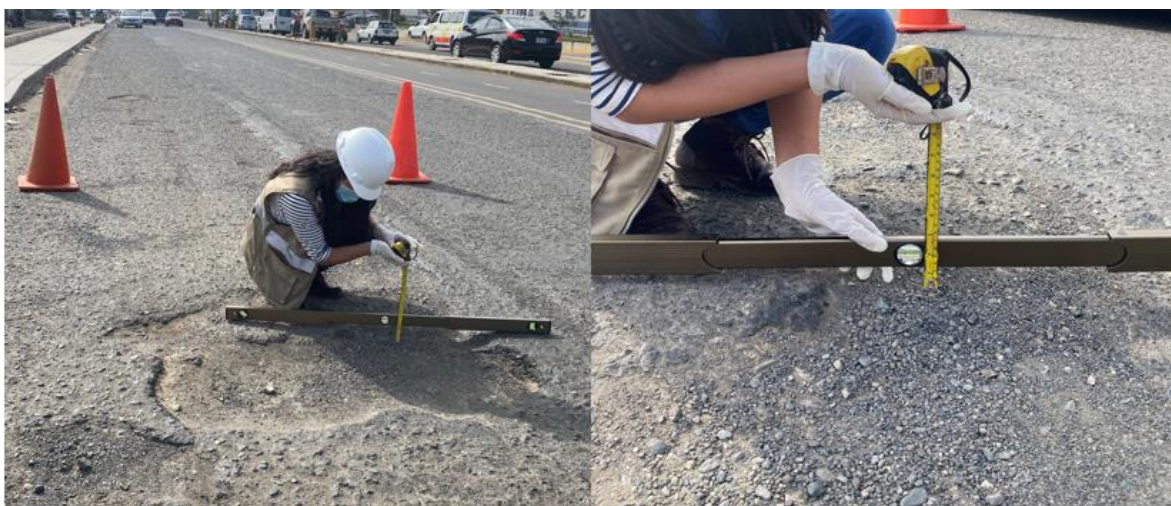
Tipo de daño: Hueco

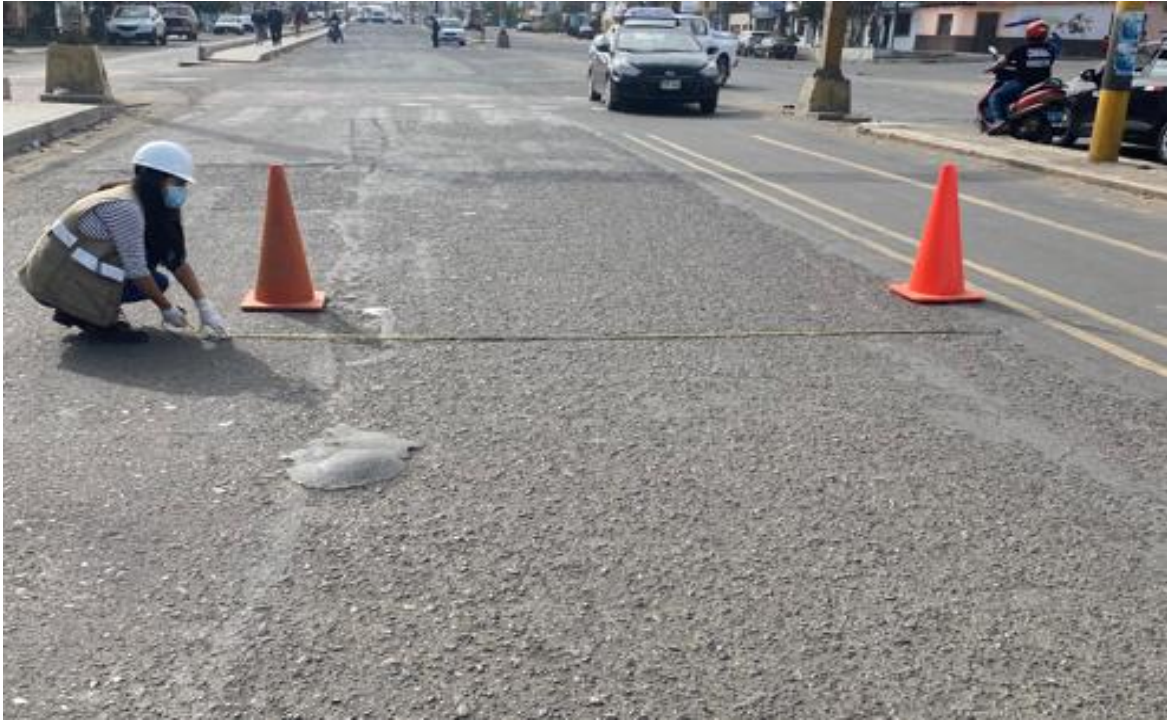
Tipo de daño: Desprendimiento de Agregados
