UNIVERSIDAD PRIVADA ANTENOR ORREGO

TESIS PARA OPTAR EL TÍTULO PROFESIONAL DE INGENIERO CIVIL

“Diagnóstico superficial del pavimento flexible de la avenida José Gabriel Condorcanqui localizada entre avenida Miguel Grau y avenida Nicolás de Piérola”

**TRUJILLO - PERÚ
2022**

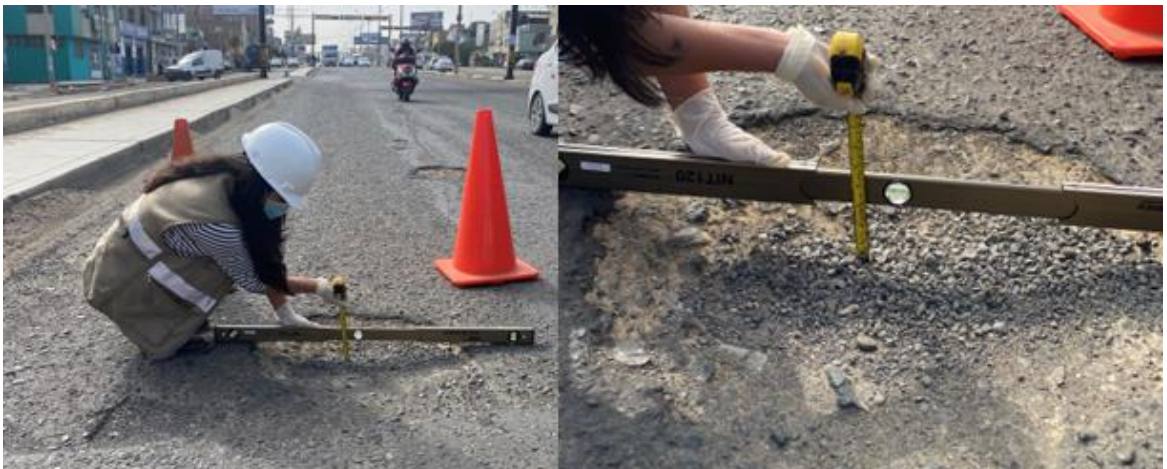
Tipo de daño: Huevo

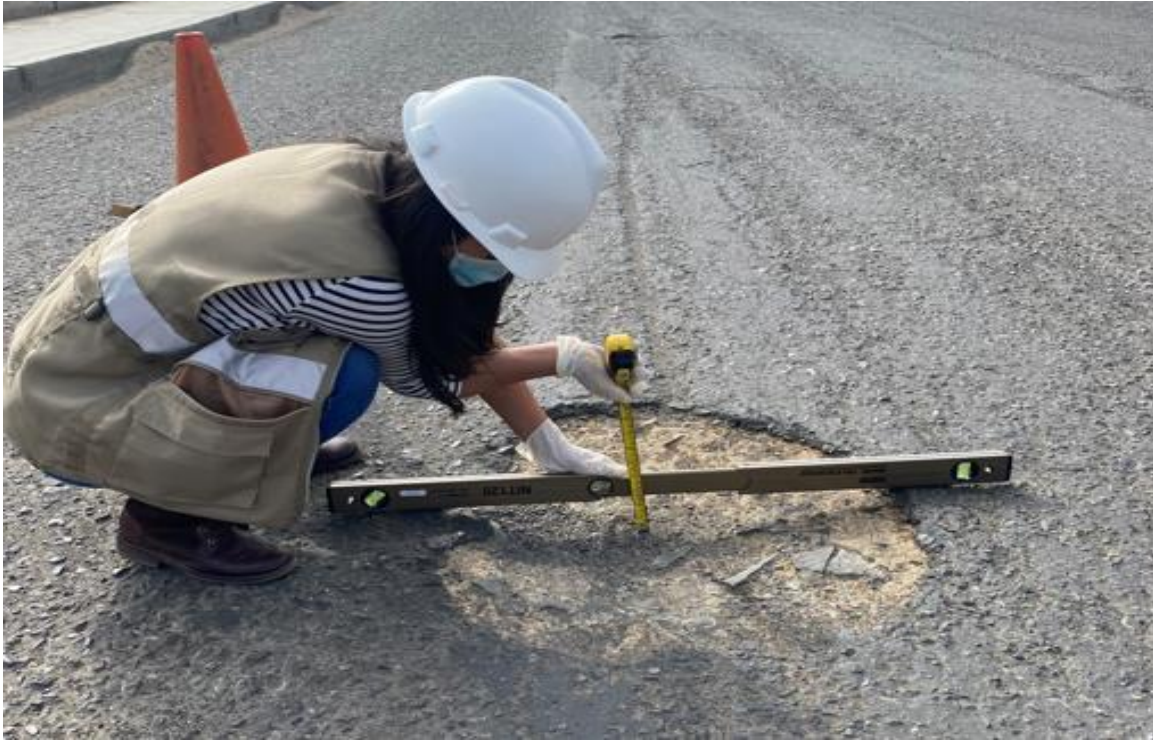
Tipo de daño: Huevo

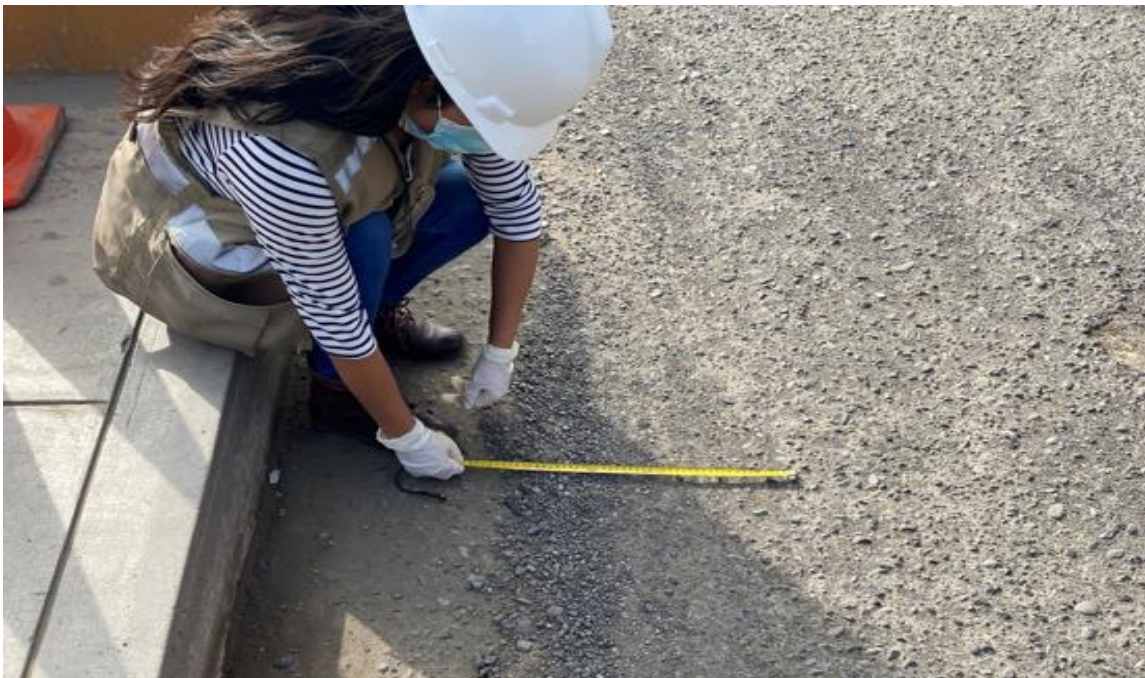
Tipo de daño: Pulimento de Agregados

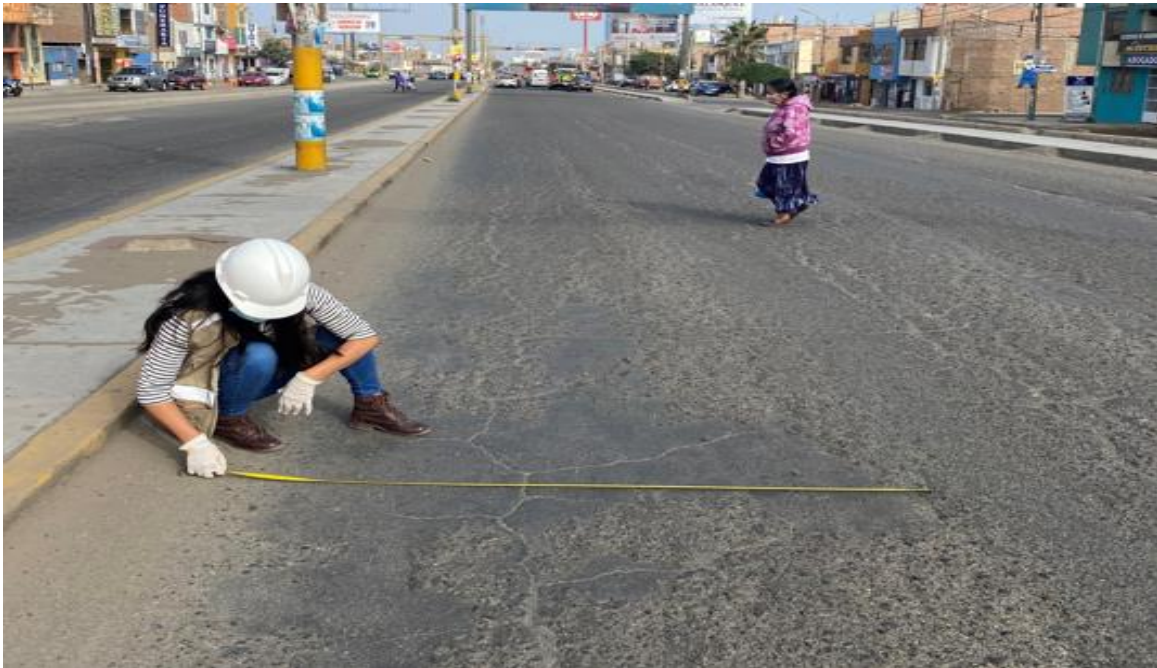
Tipo de daño: Piel de Cocodrilo

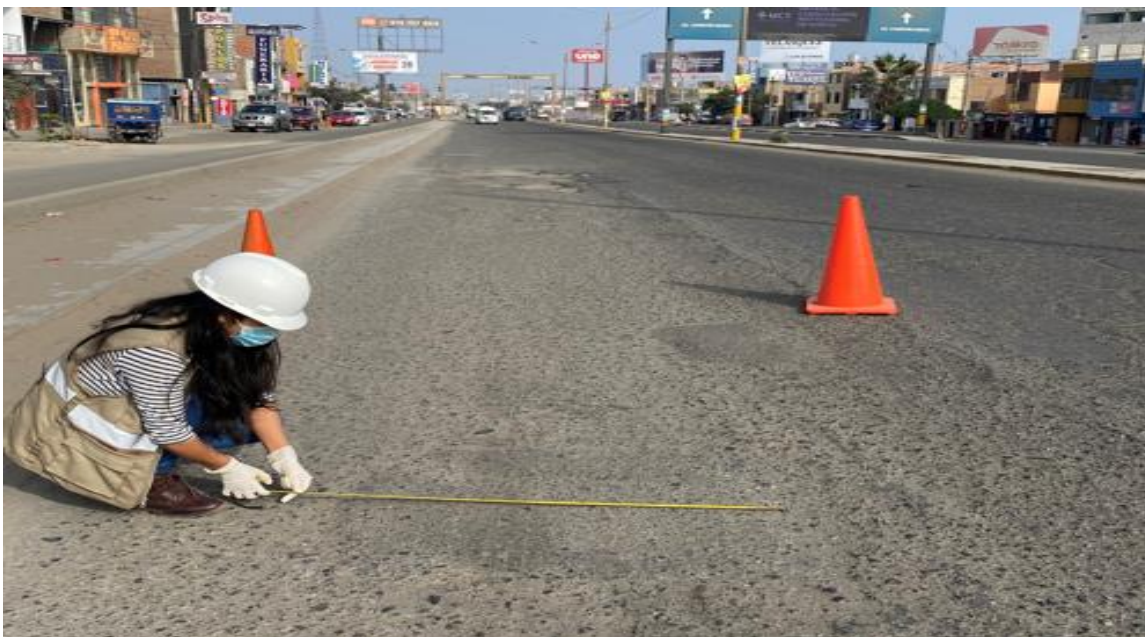
Tipo de daño: Parcheo

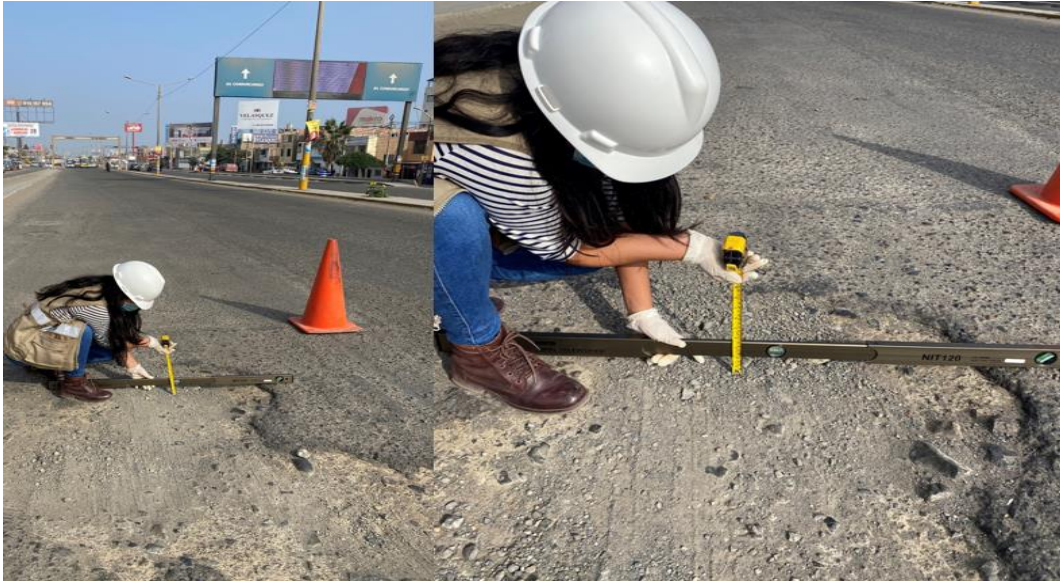
Tipo de daño: Hueco

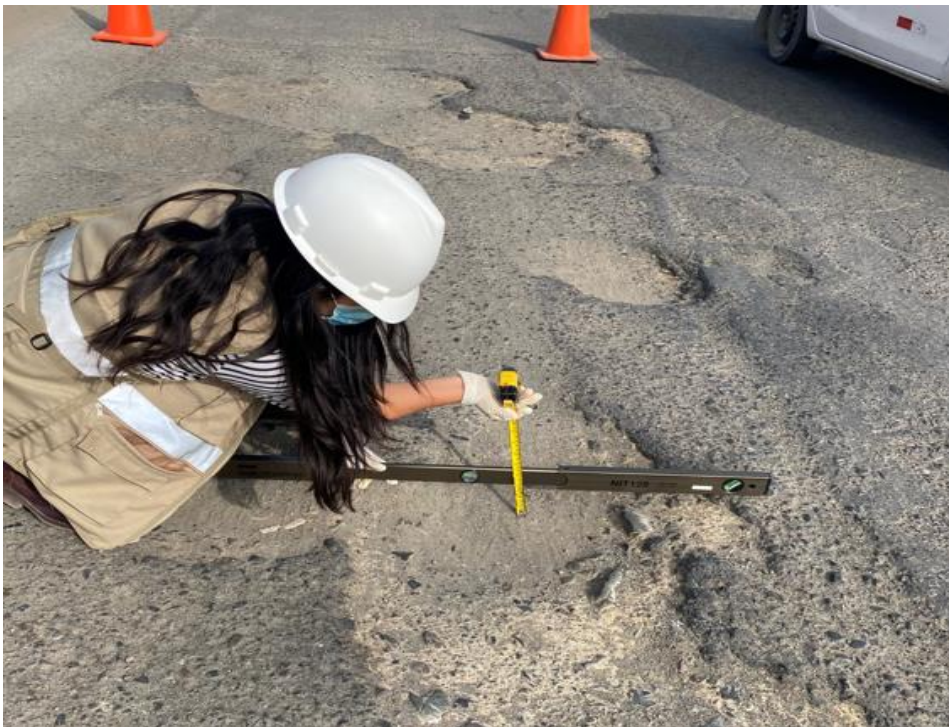
Tipo de daño: Hueco

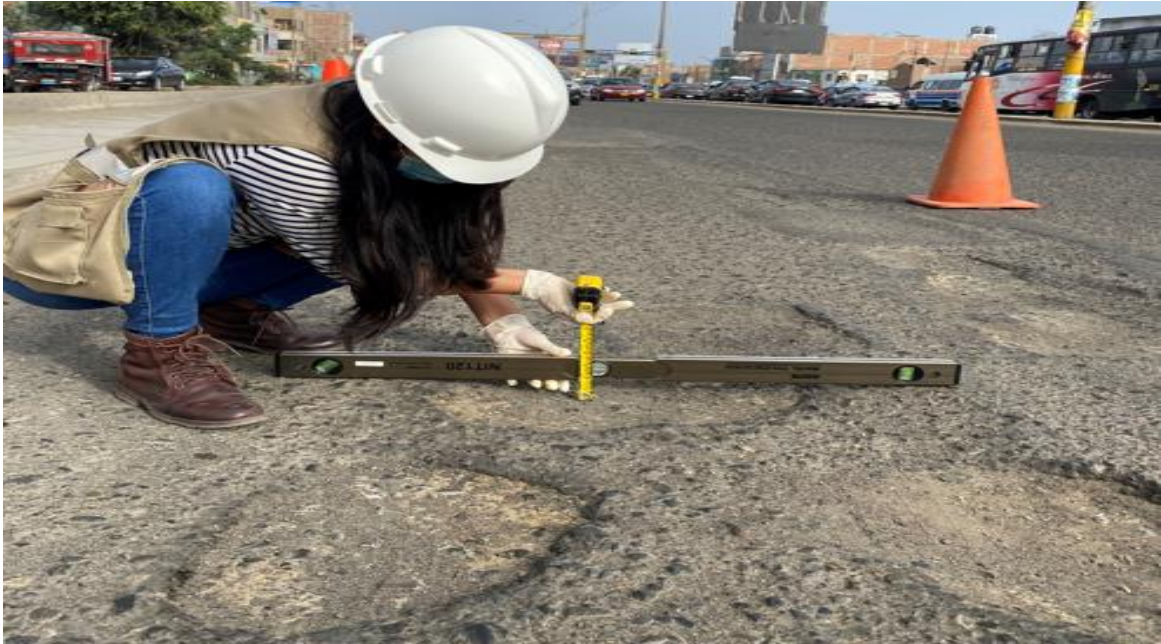
Tipo de daño: Hueco

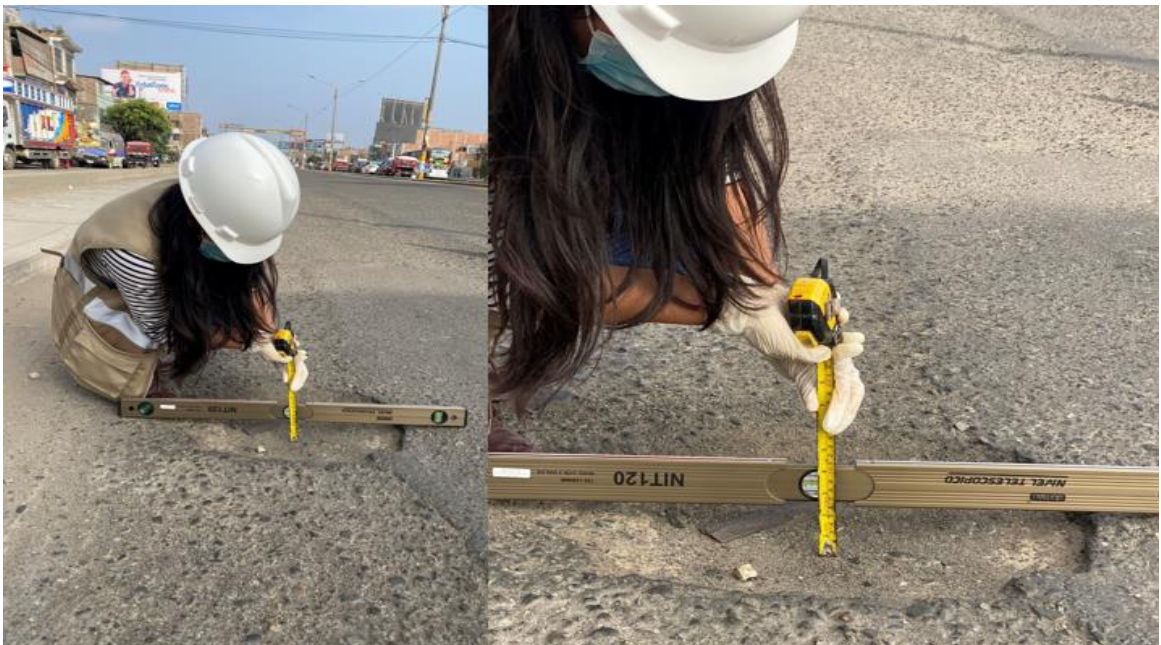
Tipo de daño: Hueco

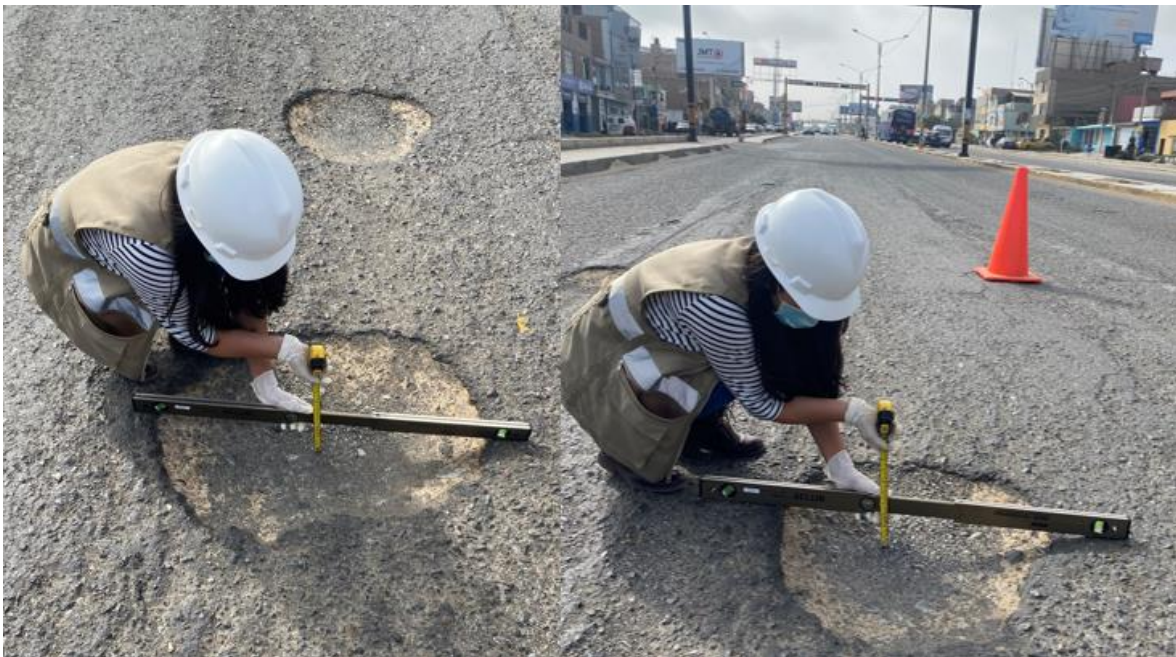
Tipo de daño: Hueco

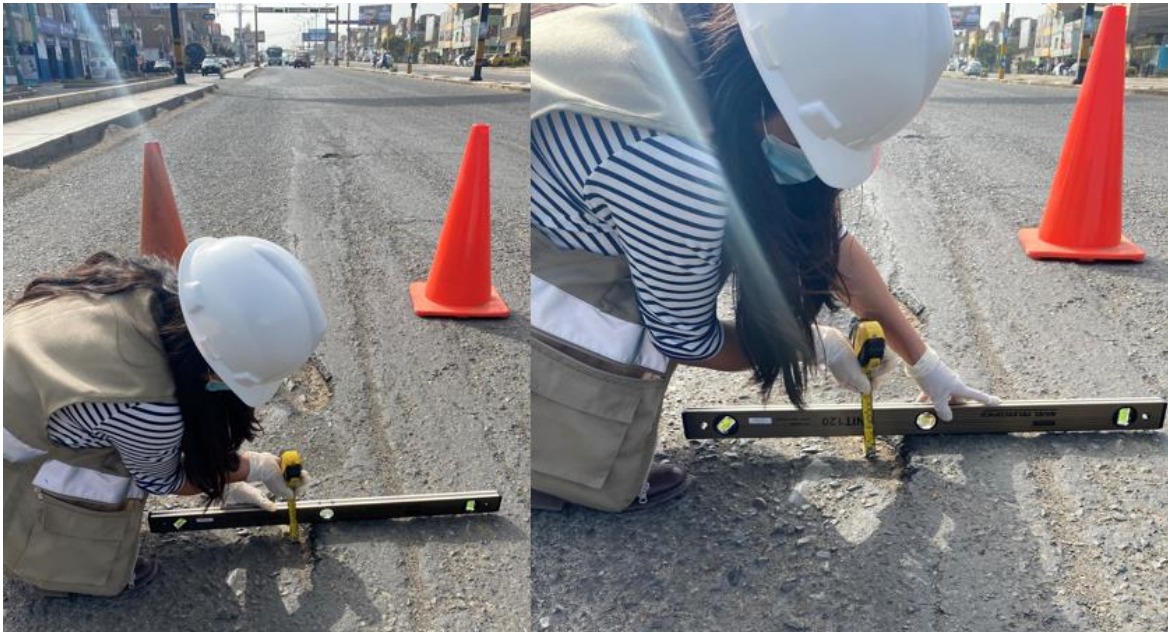
Tipo de daño: Hueco

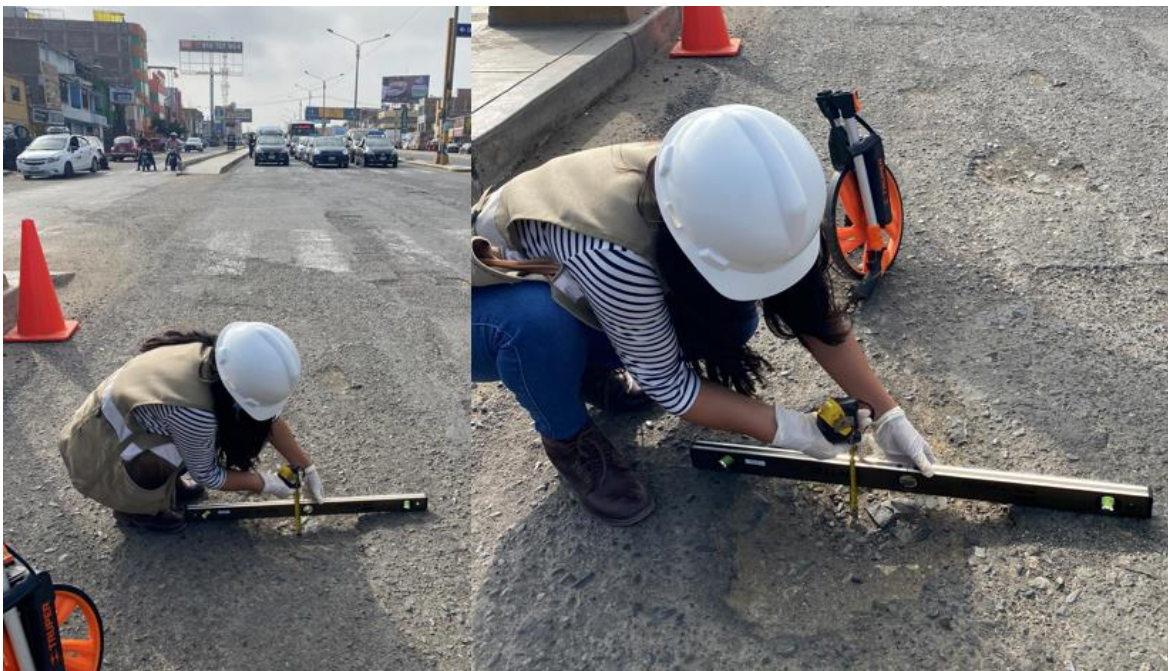
Tipo de daño: Hueco

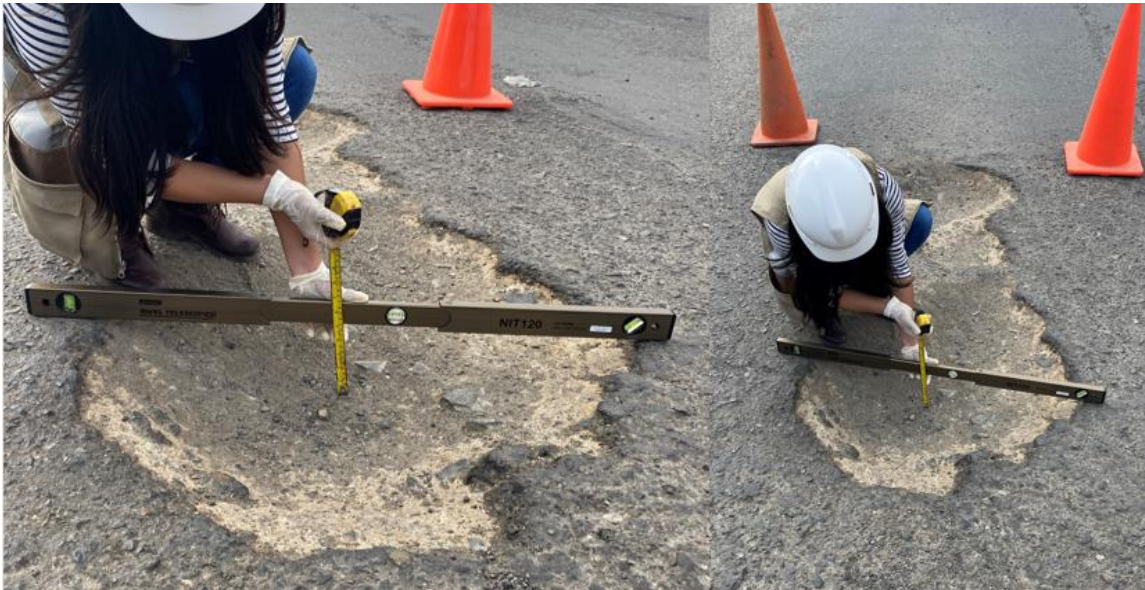
Tipo de daño: Hueco

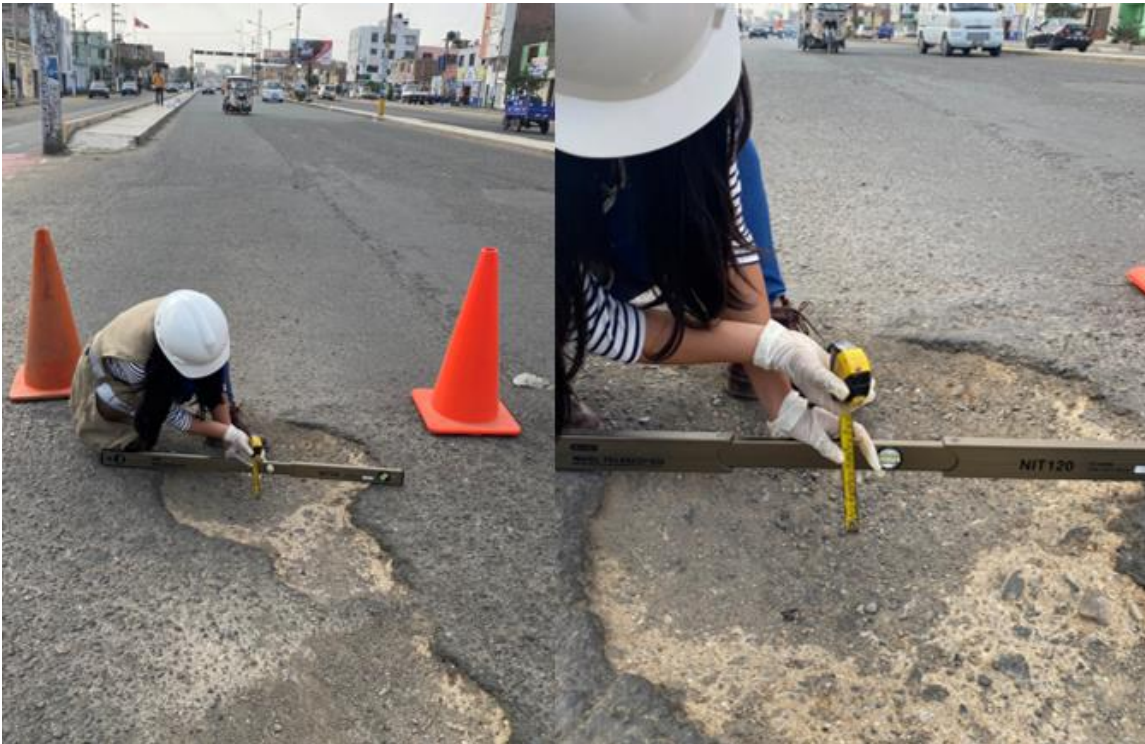
Tipo de daño: Hueco

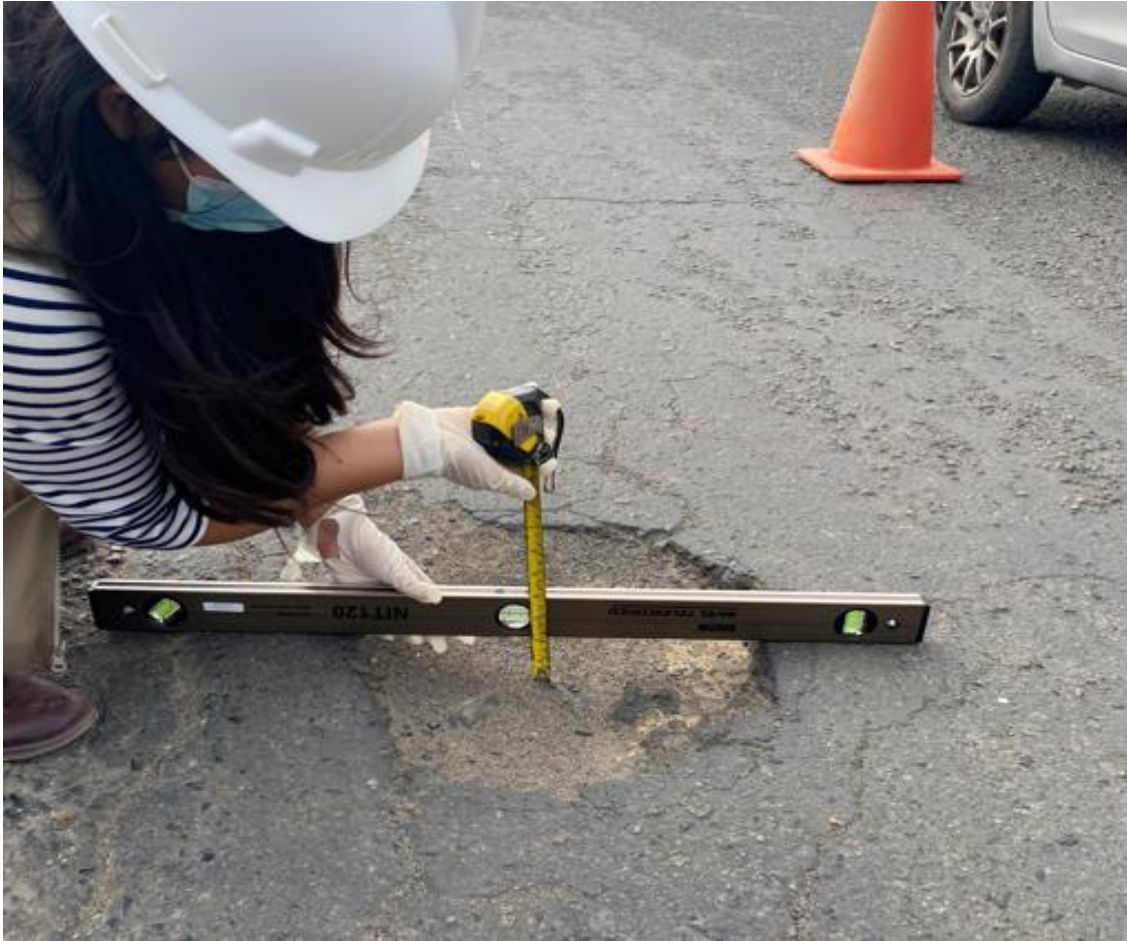
Tipo de daño: Hueco

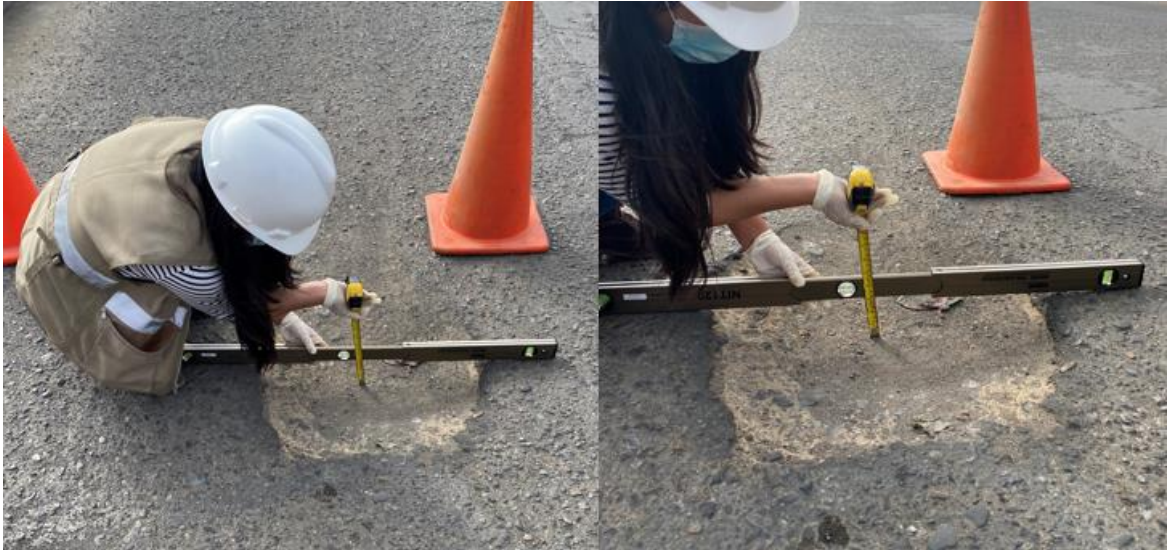
Tipo de daño: Hueco

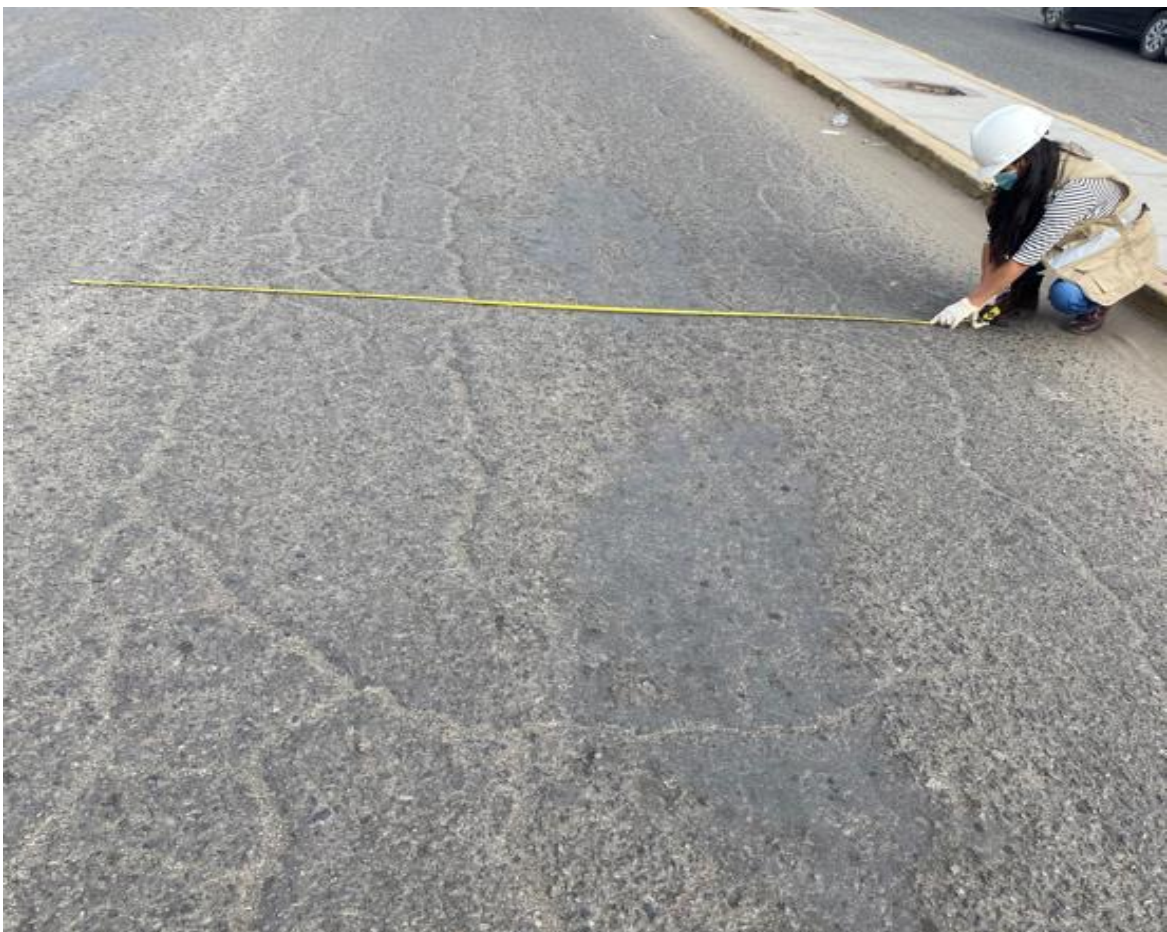
Tipo de daño: Piel de Cocodrilo

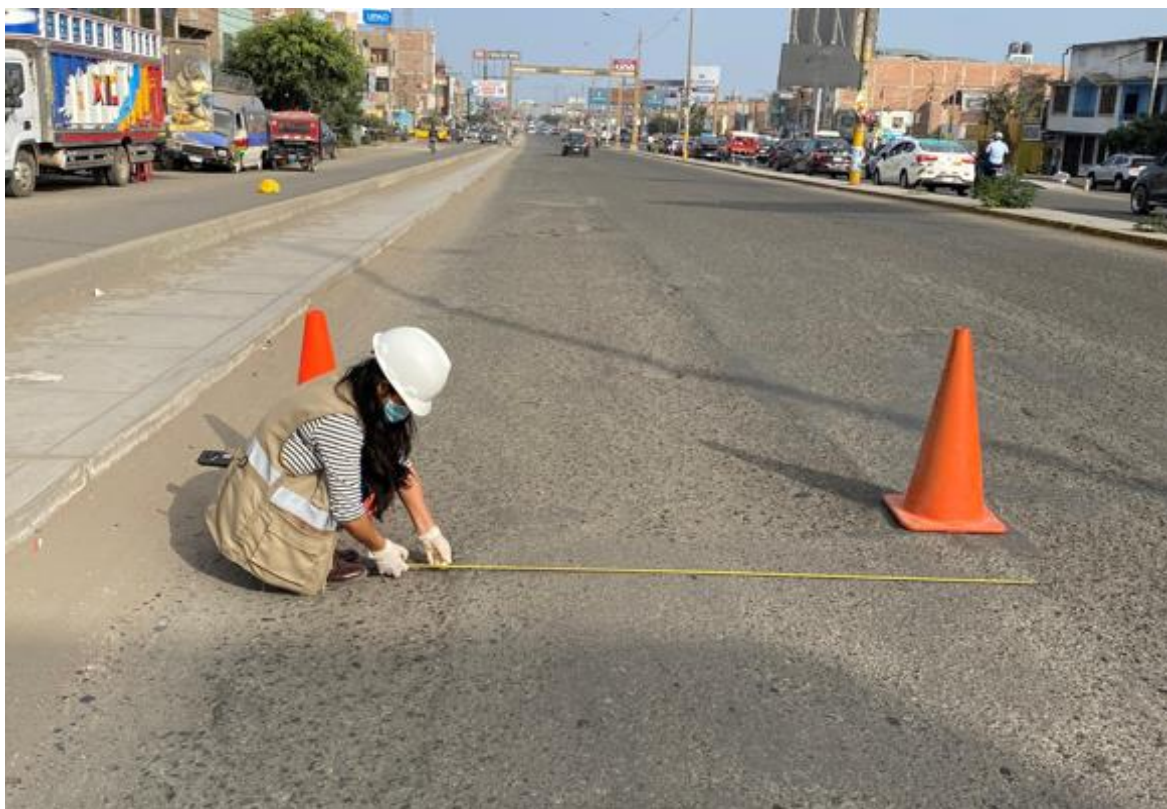
Tipo de daño: Parcheo
