UNIVERSIDAD PRIVADA ANTENOR ORREGO
FACULTAD DE INGENIERIA
PROGRAMA DE ESTUDIO DE INGENIERÍA CIVIL

TESIS PARA OBTENER EL TÍTULO PROFESIONAL DE INGENIERO CIVIL

**“EVALUACIÓN SUPERFICIAL DEL PAVIMENTO FLEXIBLE POR EL MÉTODO
PAVEMENT CONDITION INDEX EN LA AVENIDA GUZMAN BARRÓN, CIUDAD
DE TRUJILLO”**

FECHA DE SUSTENTACIÓN: 30 de Mayo del 2022

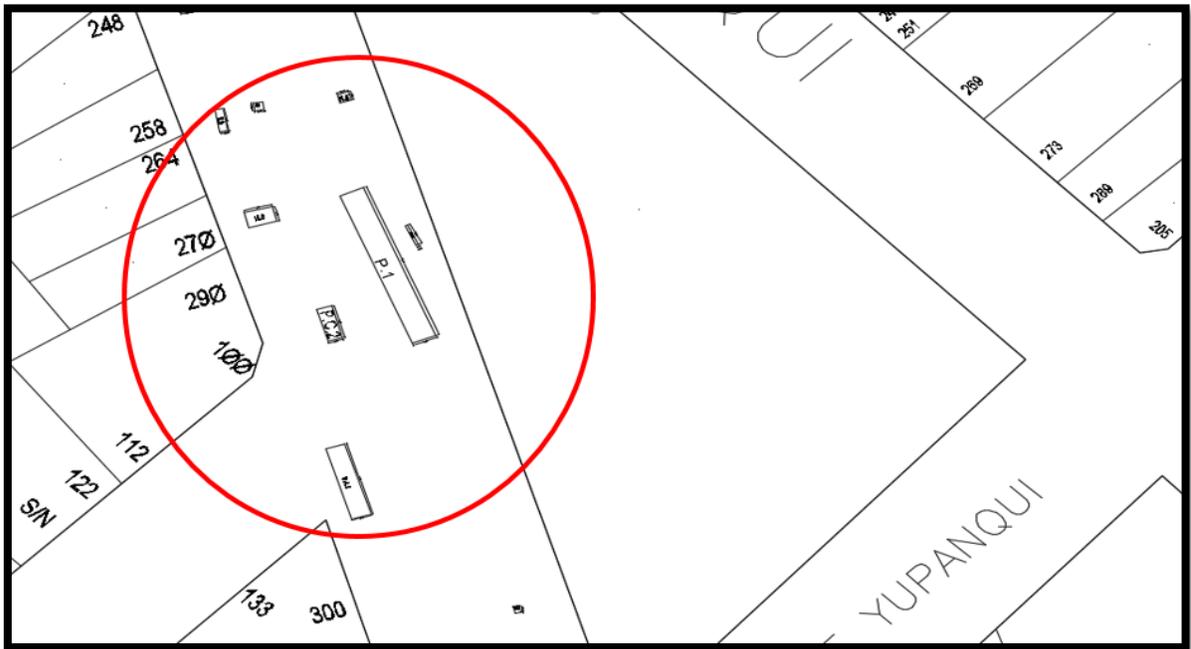
Figura 7

Representación de Fallas en Plano.

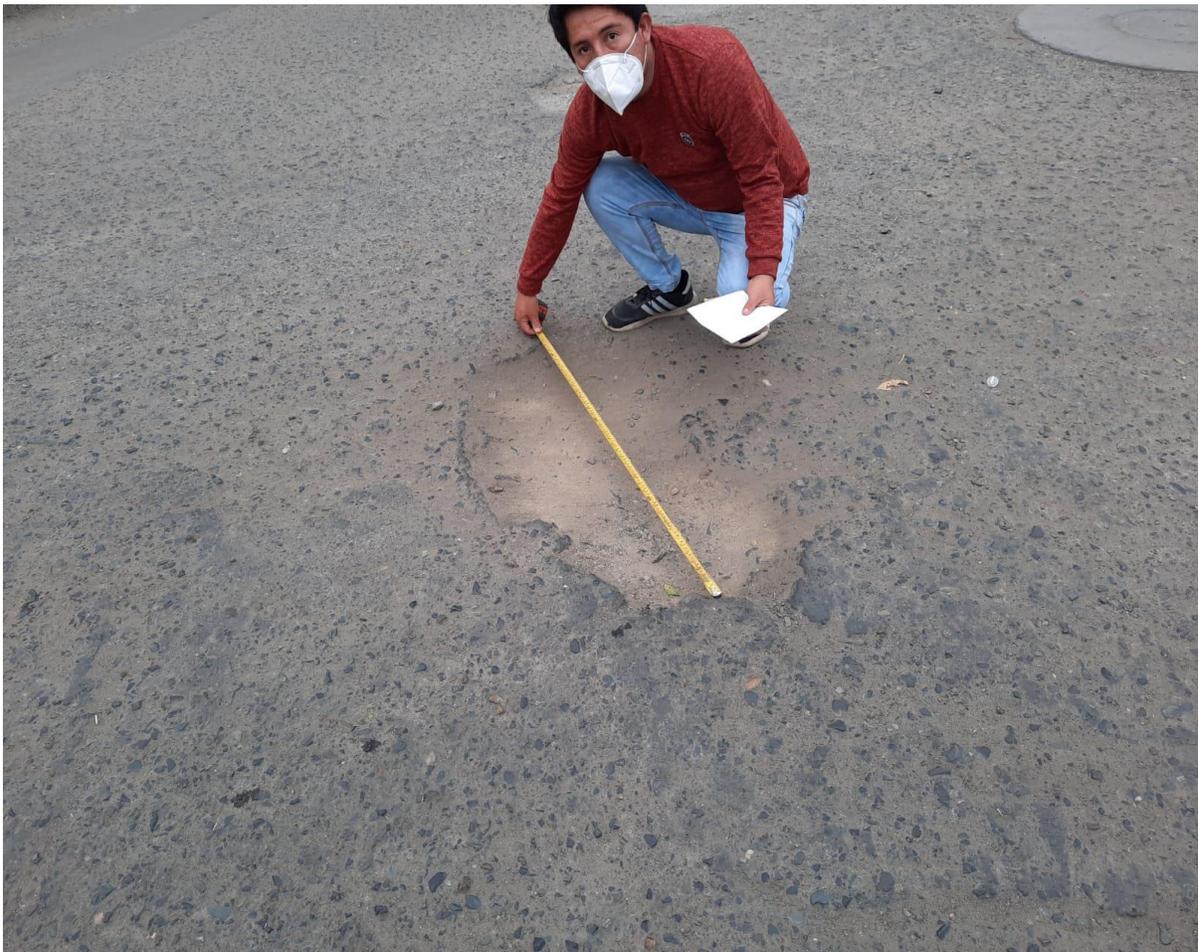
Figura 11

Tipo de daño – Hueco:

Evaluación de muestra 2 – Tipo de Daño

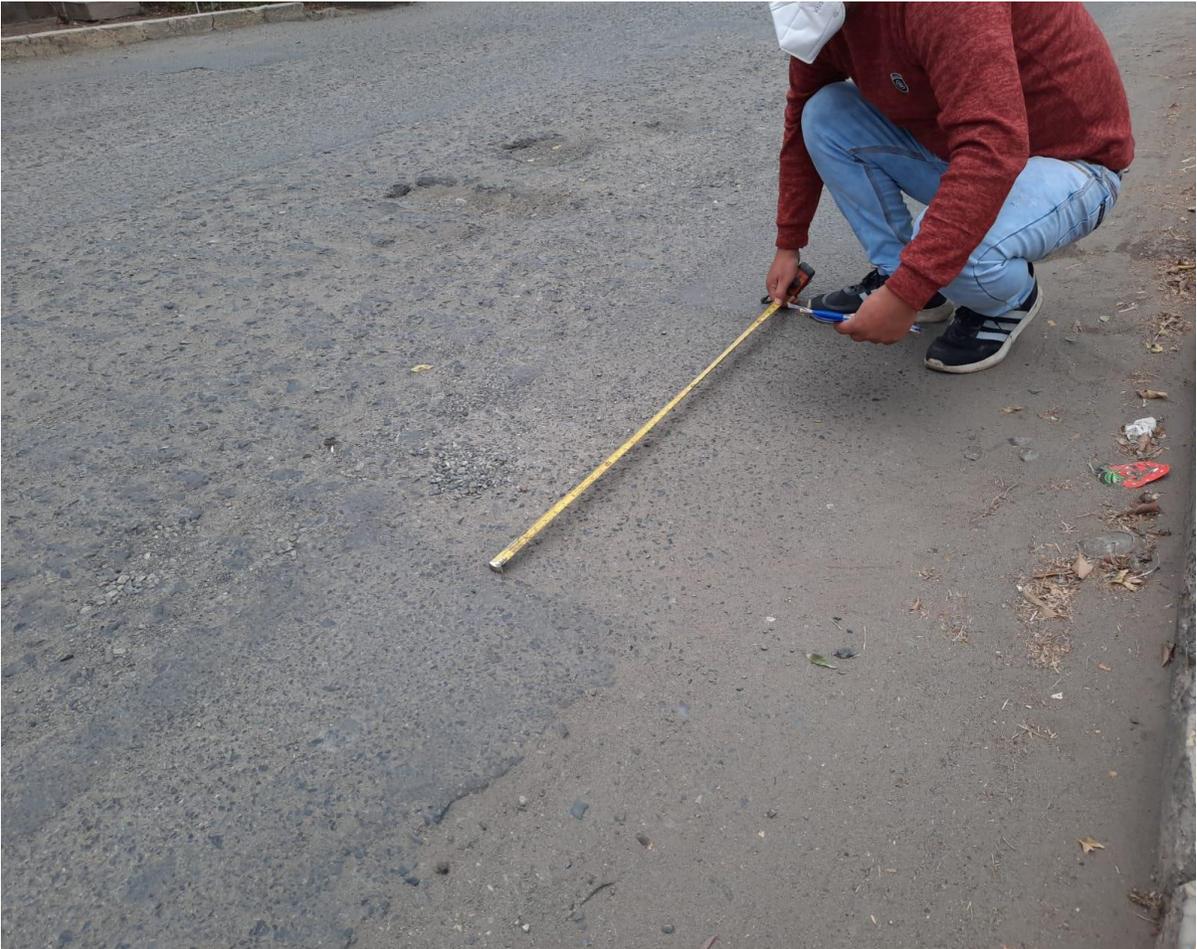
Figura 12

Tipo de daño – Grieta Longitudinal

Evaluación de muestra 2 – Tipo de Daño

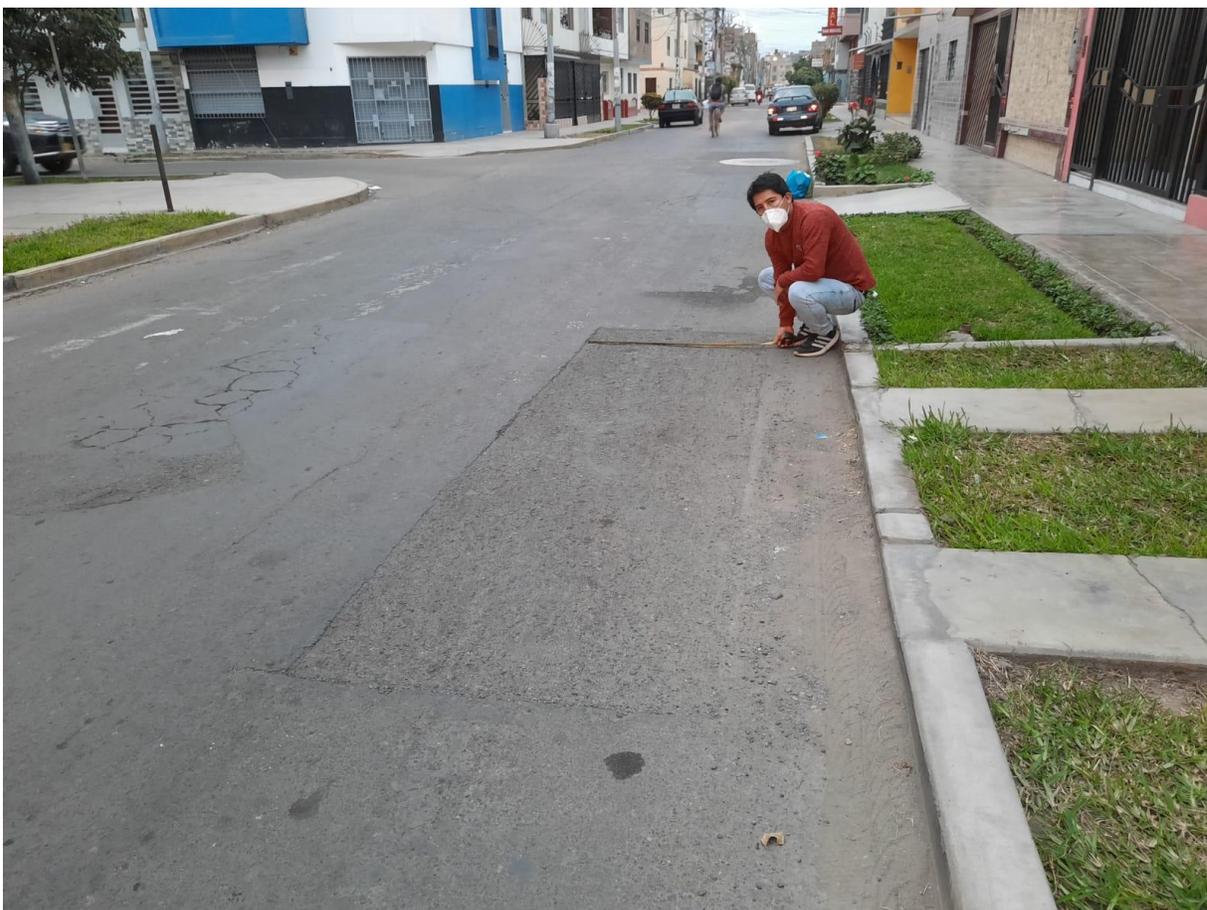
Figura 13

Tipo de daño – Parcheo

Evaluación de muestra 2 – Tipo de Daño

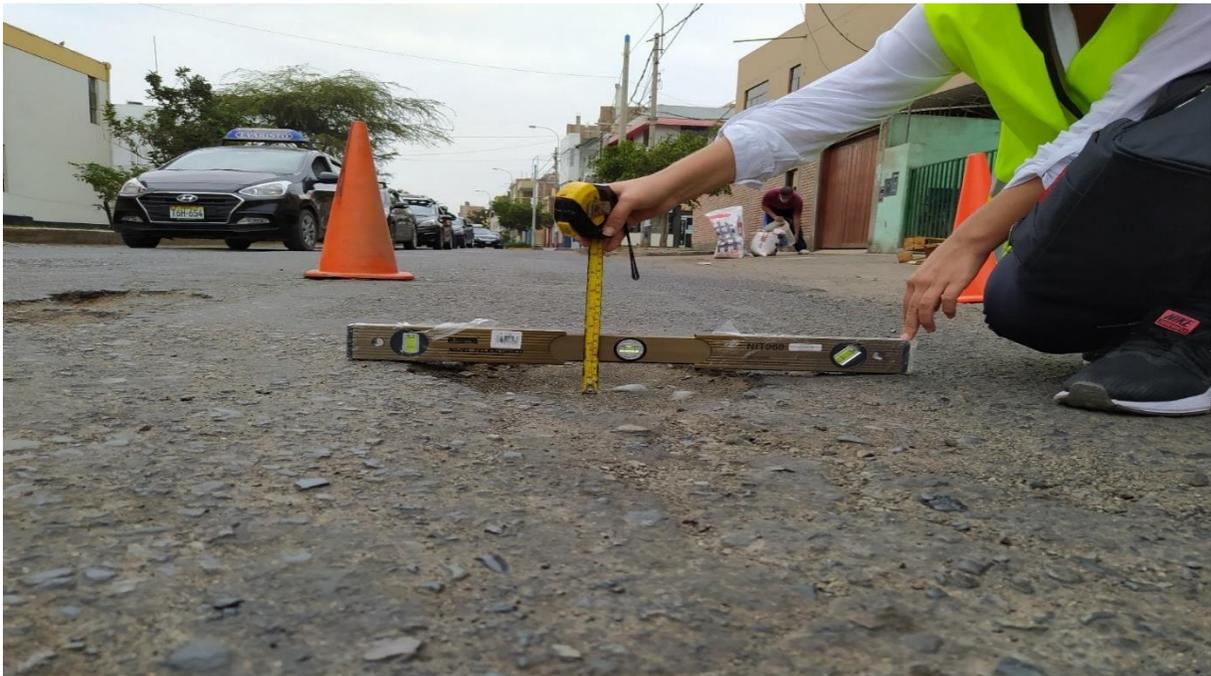
Figura 14

Evaluación de muestra 4 – Tipo de Daño Depresión

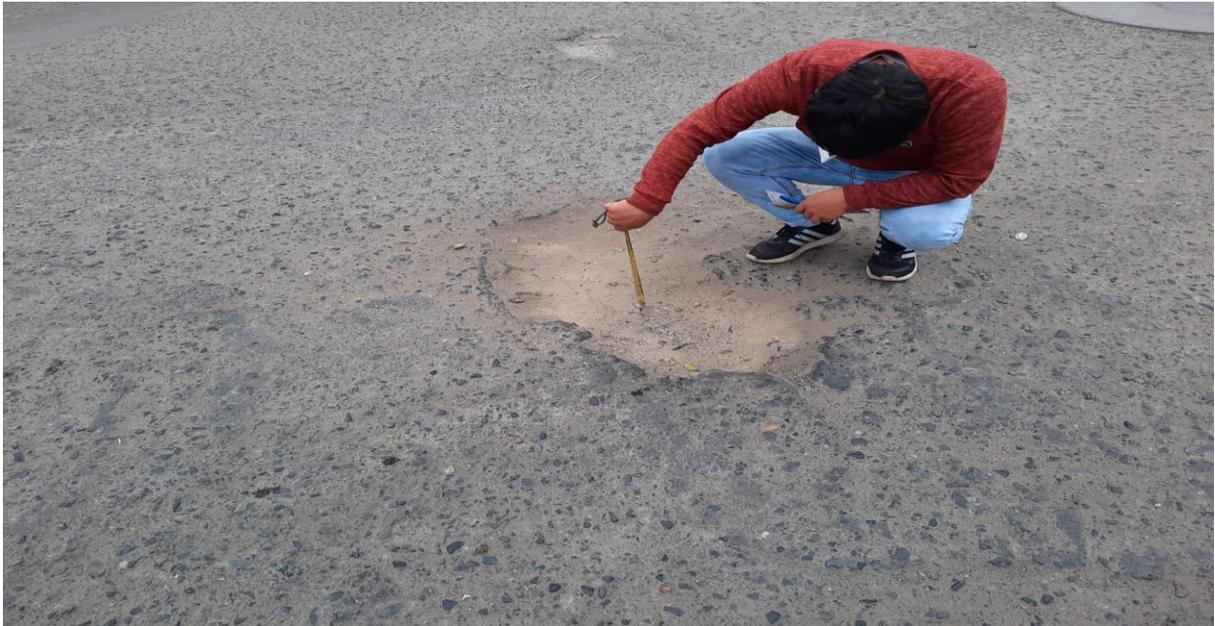
Figura 15

Tipo de daño – Hueco:

Evaluación de muestra 4 – Tipo de Daño

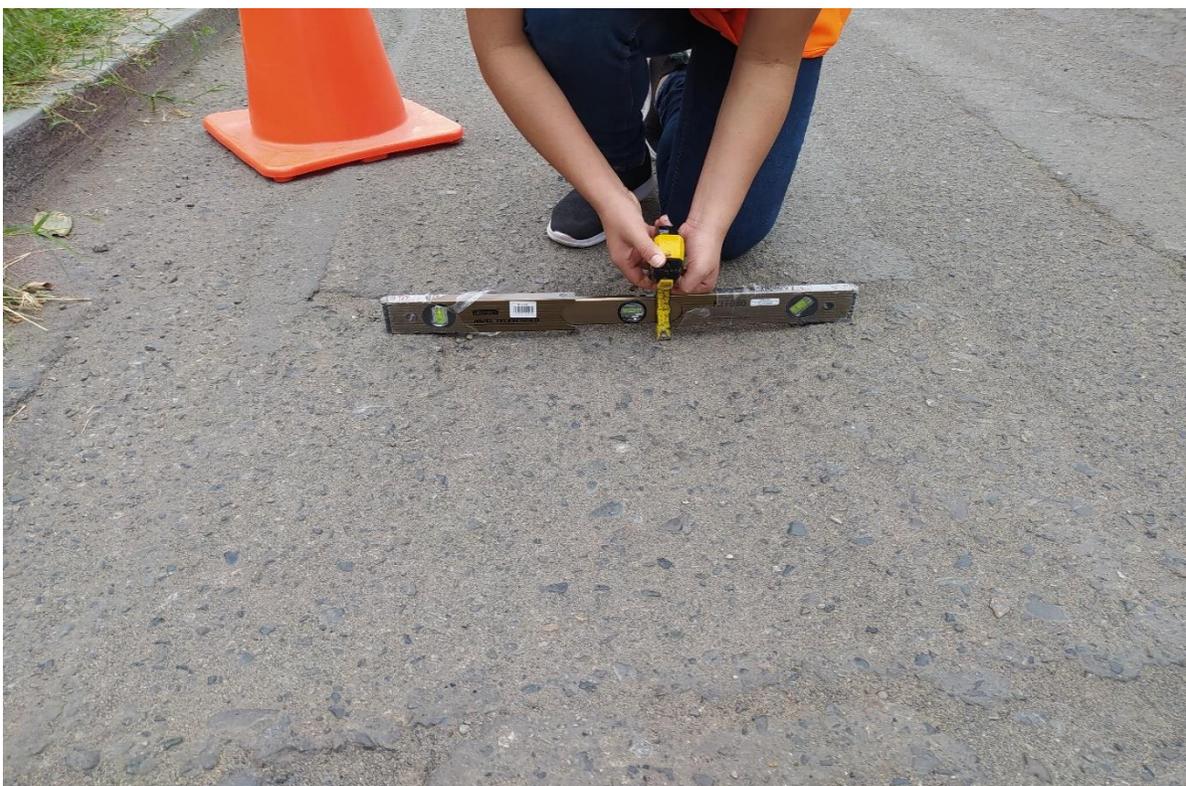
Figura 17

Evaluación de muestra 6 – Tipo de Daño

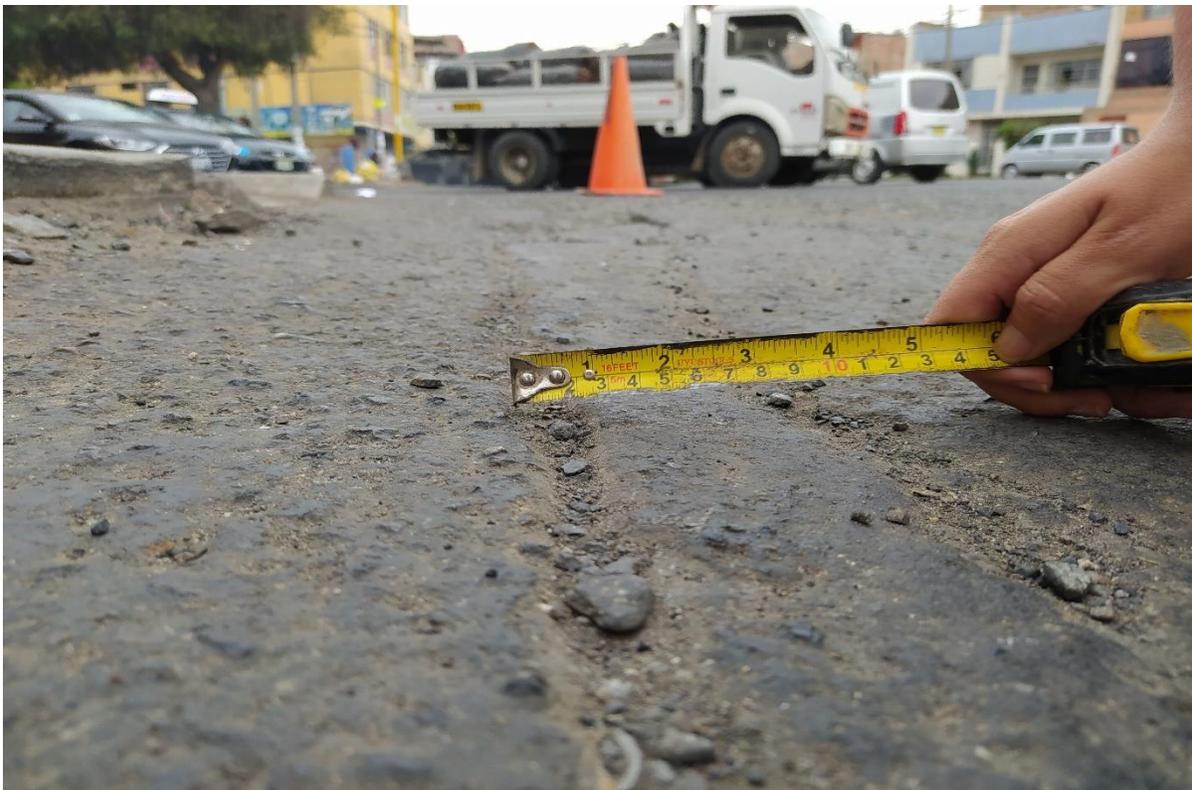
Figura 20

Evaluación de muestra 8 – Tipo de Daño Grietas Longitudinales y Transversales

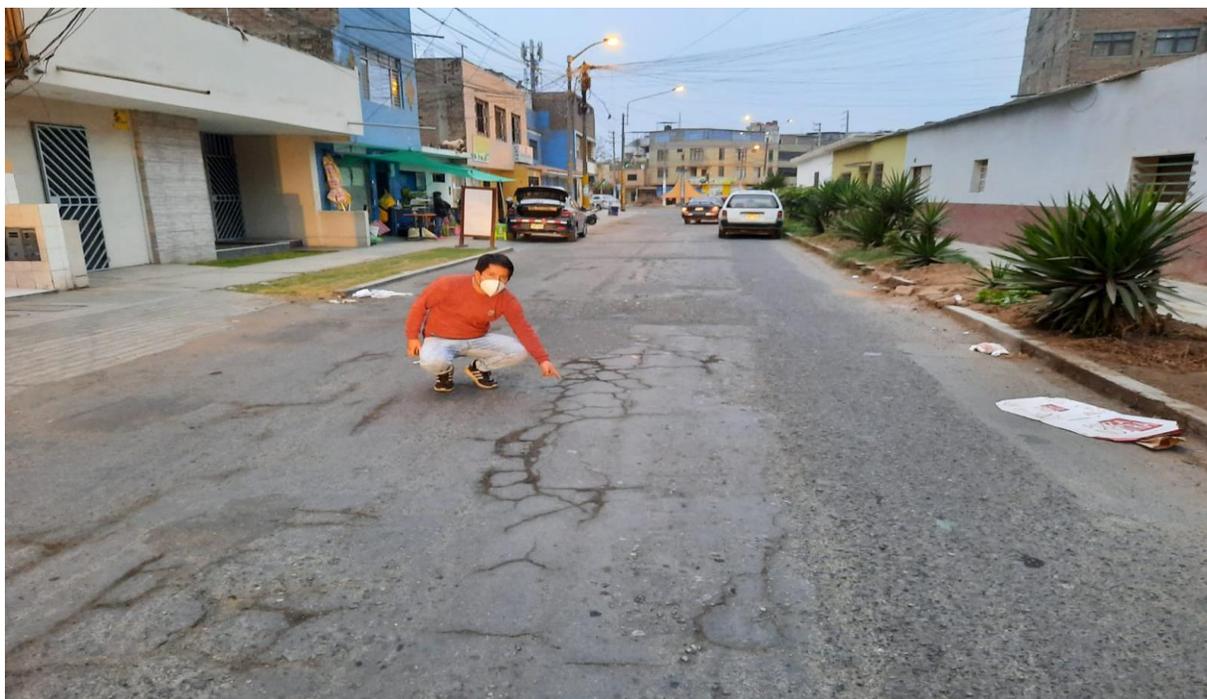
Figura 25

Evaluación de muestra 10 – Tipo de Daño Piel de cocodrilo

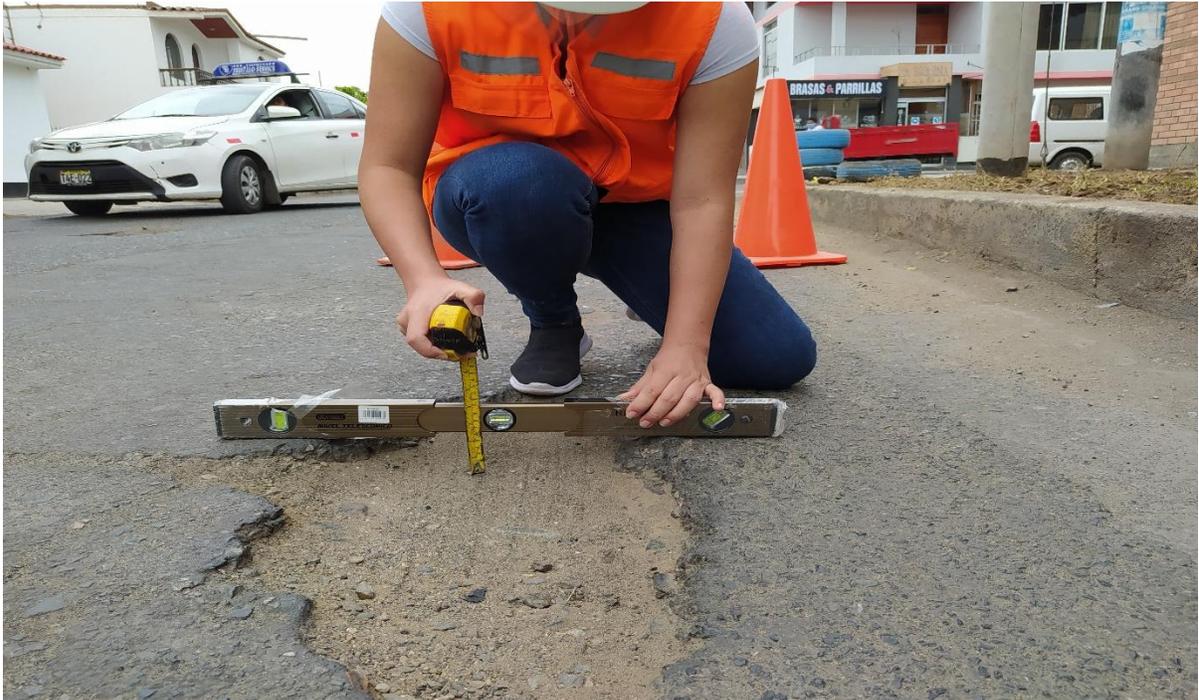
Figura 31

Evaluación de muestra 14 – Tipo de Daño Huecos

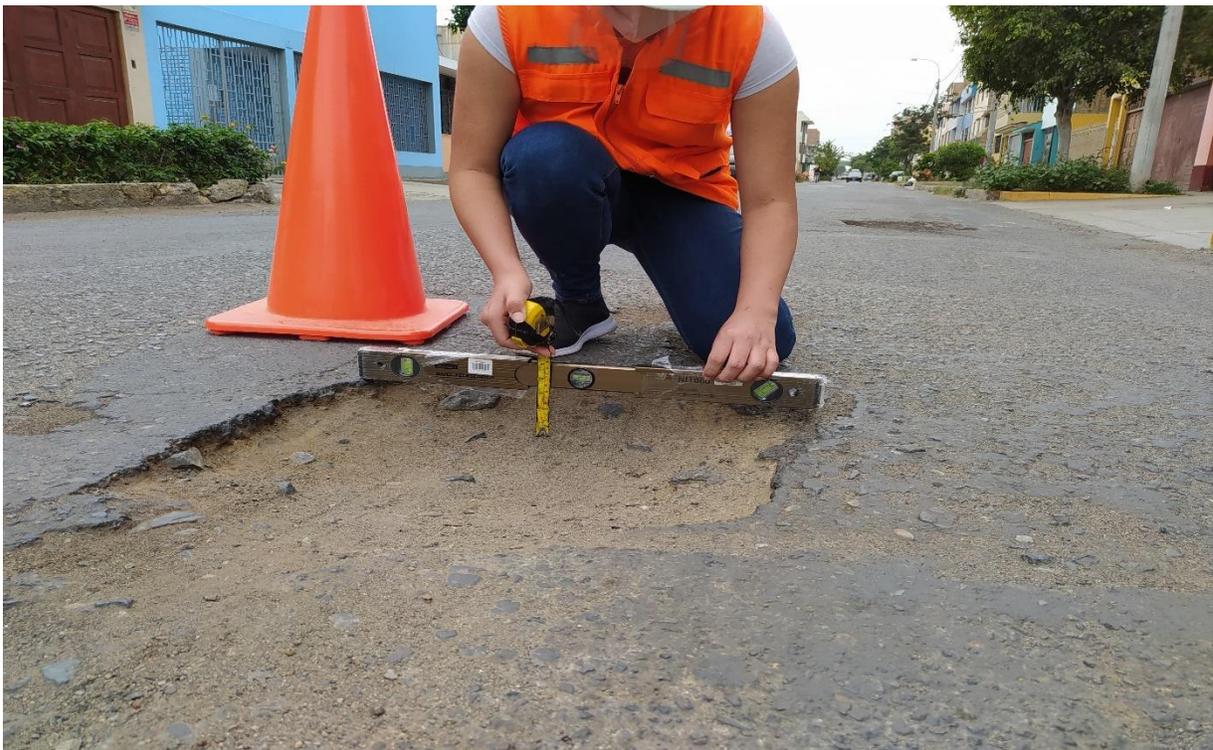
Figura 32

Evaluación de muestra 16 – Tipo de Daño Hueco

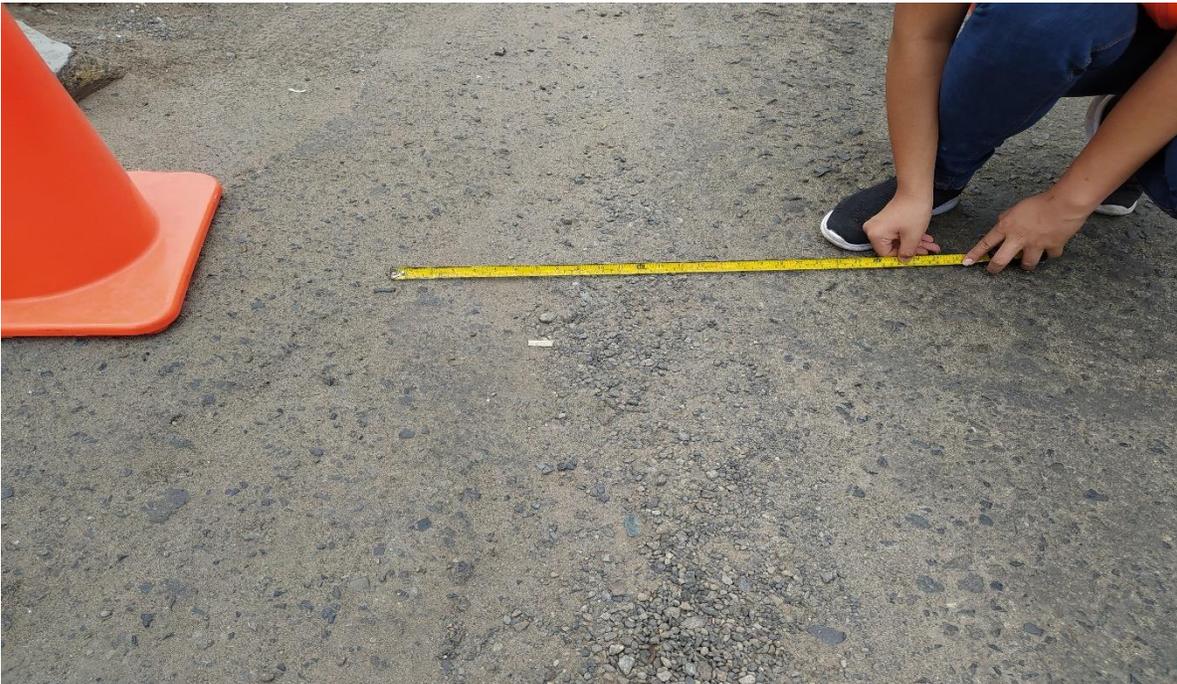
Figura 37

Evaluación de muestra 18 – Tipo de Daño Pulimiento de agregados
