**TESIS PARA OPTAR EL TÍTULO PROFESIONAL DE INGENIERO CIVIL**

Análisis comparativo del pavimento prolongación Av. Grau cruce Av. Raúl Mata -  
Jardines Celestiales - 26 de octubre, Piura.

Finalmente se concluyó que con el método PCI se obtuvo un índice de condición de pavimento de 40.40 clasificándolo como pavimento REGULAR, también se determinaron las fallas más predominantes que presenta la infraestructura vial fueron la de tipo 6 - depresión y la de tipo 10 - grietas longitudinales y transversales, el nivel de severidad fue principalmente MEDIA. De igual forma con el método VIZIR se obtuvo una clasificación de condición de 631.972 clasificándolo como pavimento REGULAR (conservación periódica). Con relación al diseño se realizó como propuesta de mejoramiento con lo cual se determinó el espesor de la losa de concreto, base y subrasante que son de 18 cm, 15 cm y 30 cm respectivamente.

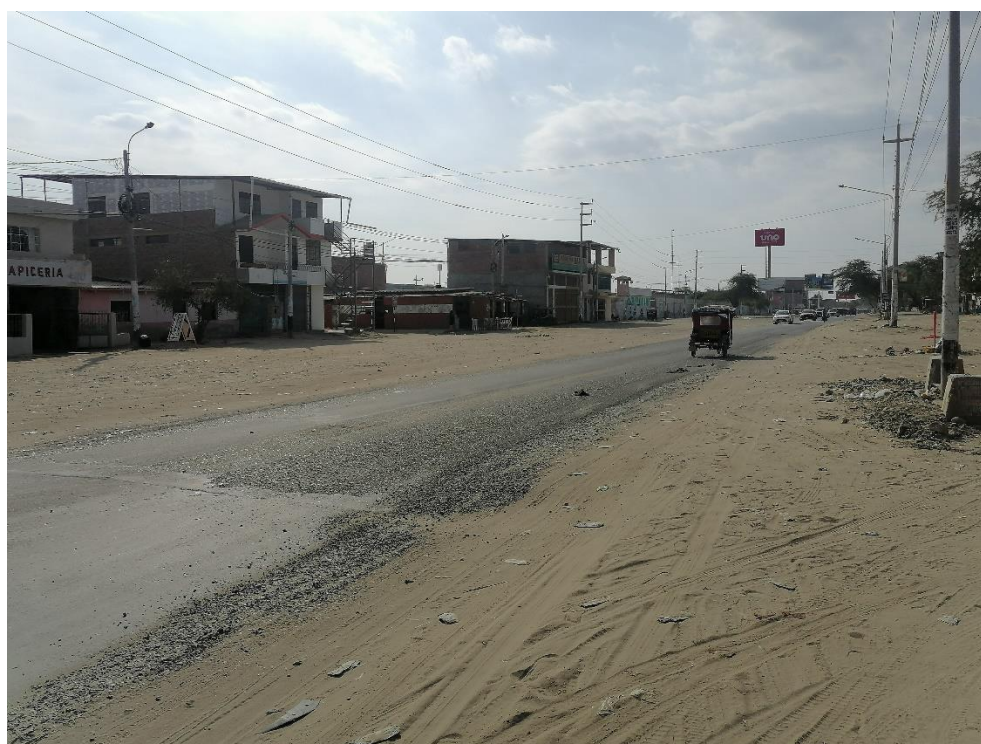
**Anexo 10. Estado actual pavimento prolongación Av. Grau cruce Av. Raúl Mata - Jardines Celestiales (2024)**

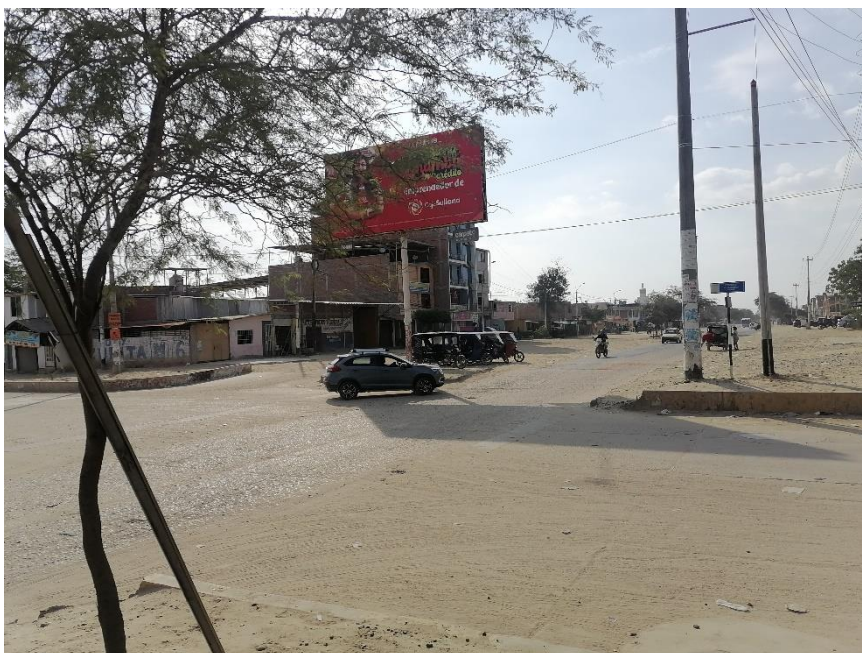
**Anexo 11. Intersección Av. Prolongación Grau - Av. Francisco Vega (Falta de Semaforización) (2024)**
