TESIS PARA OPTAR EL TÍTULO PROFESIONAL DE INGENIERA CIVIL

Propuesta de rehabilitación del pavimento flexible en la avenida Panamericana km 1108
al km 1113 del distrito de Las Lomas, provincia y departamento de Piura.

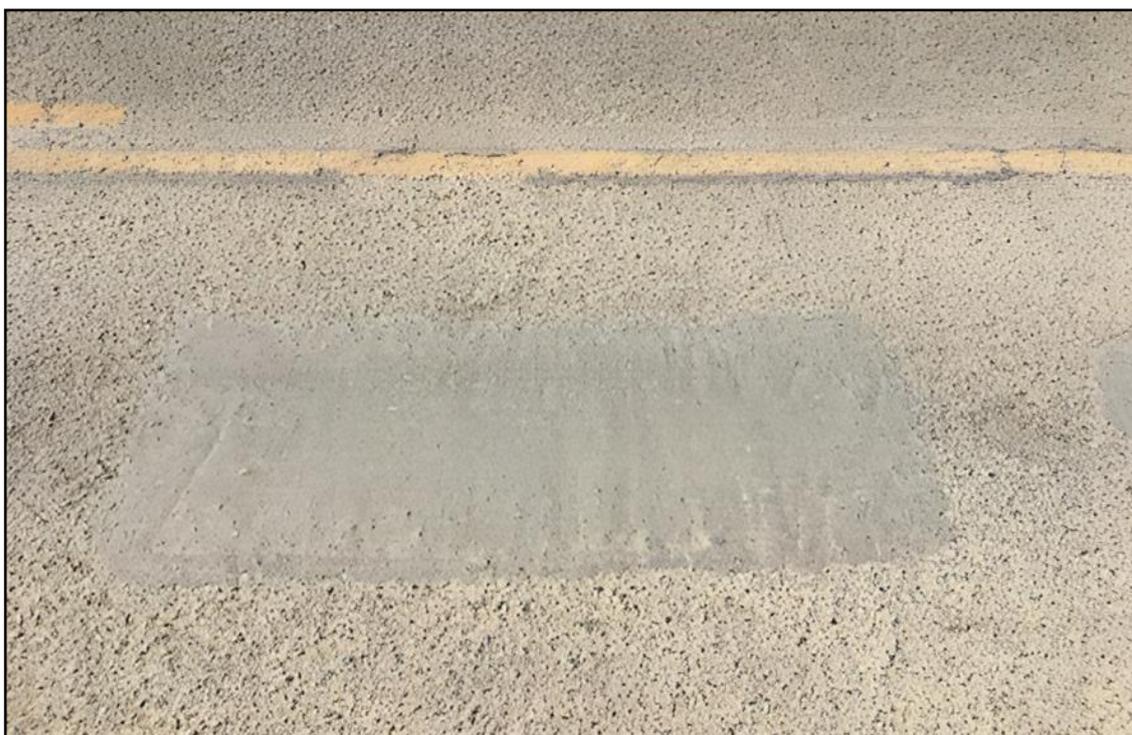
Figura 4 *Fisura de parcheo severidad baja.*

Nota: En la imagen se observa la falla de parcheo de severidad baja que se realizó en un pavimento flexible. Tomada en la avenida Panamericana, en el distrito de Las Lomas, región Piura, por Gálvez y Tocto, 2023.

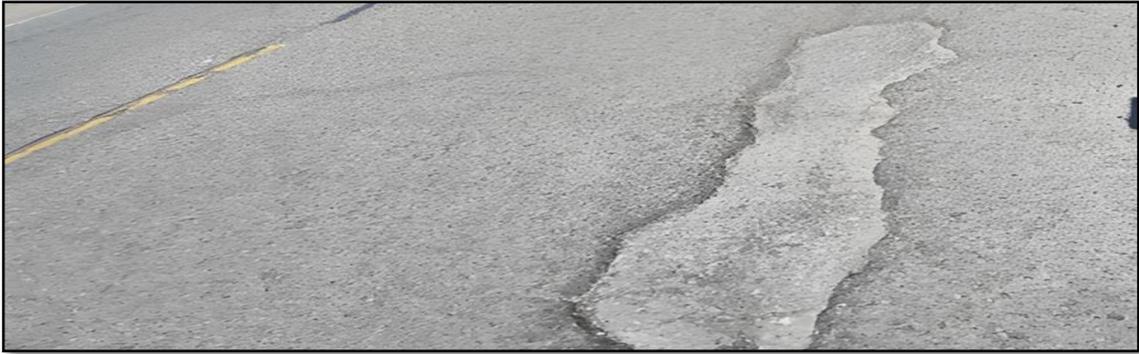
Figura 6 *Falla de huecos en pavimentos flexibles.*

Nota: Se observa que en el pavimento flexible de la imagen se ha encontrado la falla de hueco. Tomada en la avenida Panamericana en el km 1112 del distrito de Las Lomas, en la región Piura, por Gálvez y Tocto, 2023.
