Evaluación de la condición actual del pavimento flexible en la Av. Perú distrito 26
de Octubre – Piura

Línea de Investigación: Ingeniería de Transportes

In the analysis of the PCI methodology for the road under study, a PCI of 44.49 with a regular condition grade was obtained; This road has a single section with two sections of which: section 1 obtained a PCI of 33.78 with a bad condition grade and in section 2 a PCI 55.20 was obtained with a regular condition grade.

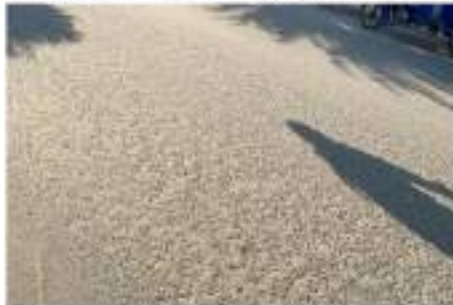
Figura 2.13
Desprendimiento de agregados – UM6

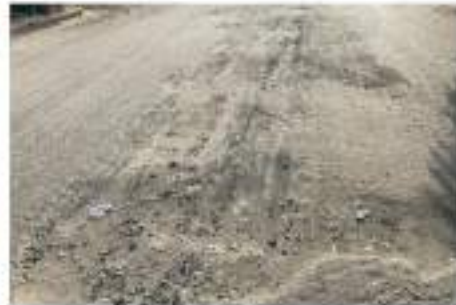
Figura 2.14
Huecos – UM6
