**TESIS PARA OPTAR EL GRADO DE MAESTRA EN TRANSPORTES Y
CONSERVACIÓN VIAL**

**Propuesta de modelo de gestión de conservación vial para el mantenimiento del
camino vecinal Emp.PE-06B Montan -Tambillo, Santa Cruz – Cajamarca**

Sánchez Vásquez, Doris Yamalí

TRUJILLO – PERÚ
2023

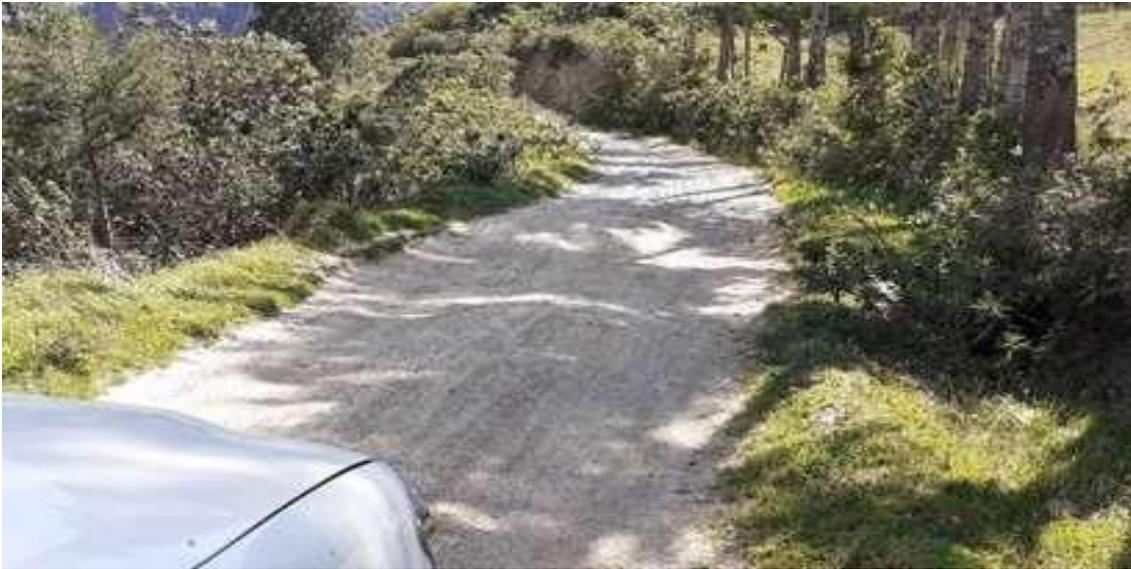
Figura 13 Estado situacional de la vía en el Km. 00+440. Deformación.

Nota. Deformaciones en la capa de rodadura, huellas que cuando llueve se vuelven charcos por causa de su profundidad entre 5 – 10 cm. Tramo: Emp. PE-06B – Montan – Tambillo Km. 00+440.

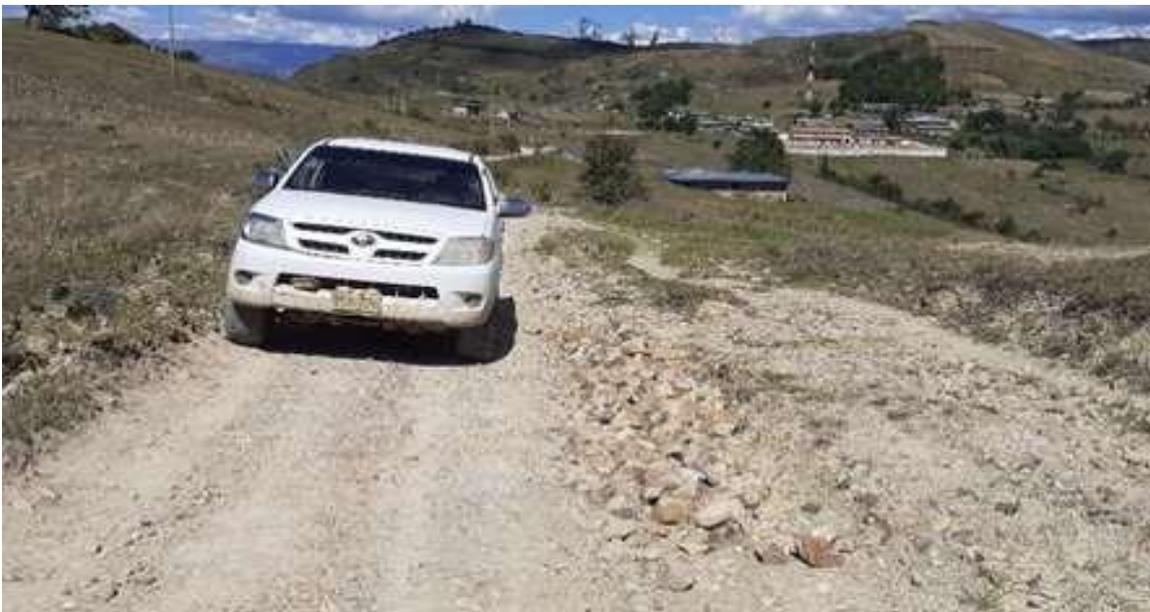
Figura 14 Estado situacional de la vía en el Km. 00+900. Erosión.

Nota. Plataforma de rodadura con Erosión profunda, se aprecia los canales formados en la plataforma, con profundidades mucho mayores a los 10 cm. Tramo: Emp. PE-06B – Montan – Tambillo Km. 00+900.

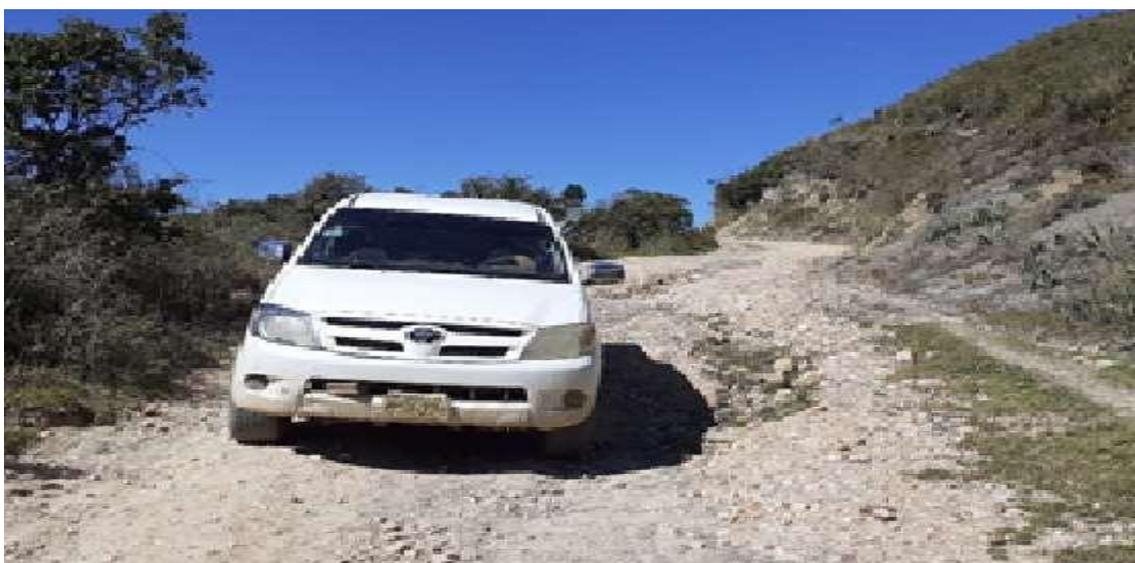
Figura 15 Estado situacional de la vía en el Km. 01+320. Erosión.

Nota. Plataforma de rodadura con Erosión profunda, se aprecia los canales formados en la plataforma, con profundidades mucho mayores a los 10 cm. Tramo: Emp. PE-06B – Montan – Tambillo Km. 01+320.

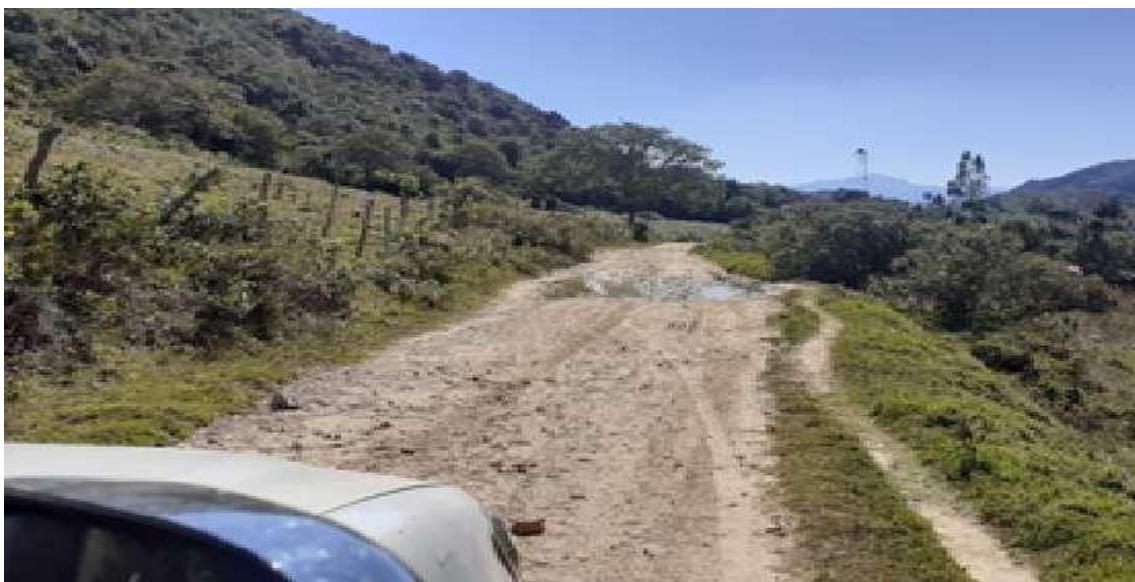
Figura 16 Estado situacional de la vía en el Km. 01+860. Deformación.

Nota. Deformaciones en la capa de rodadura, huellas que cuando llueve se vuelven charcos por causa de su profundidad entre 5 – 10 cm. Lodazal profundo, charcos de agua formados por la deformación, hundimientos del camino. Tramo: Emp. PE-06B – Montan – Tambillo Km. 01+860.

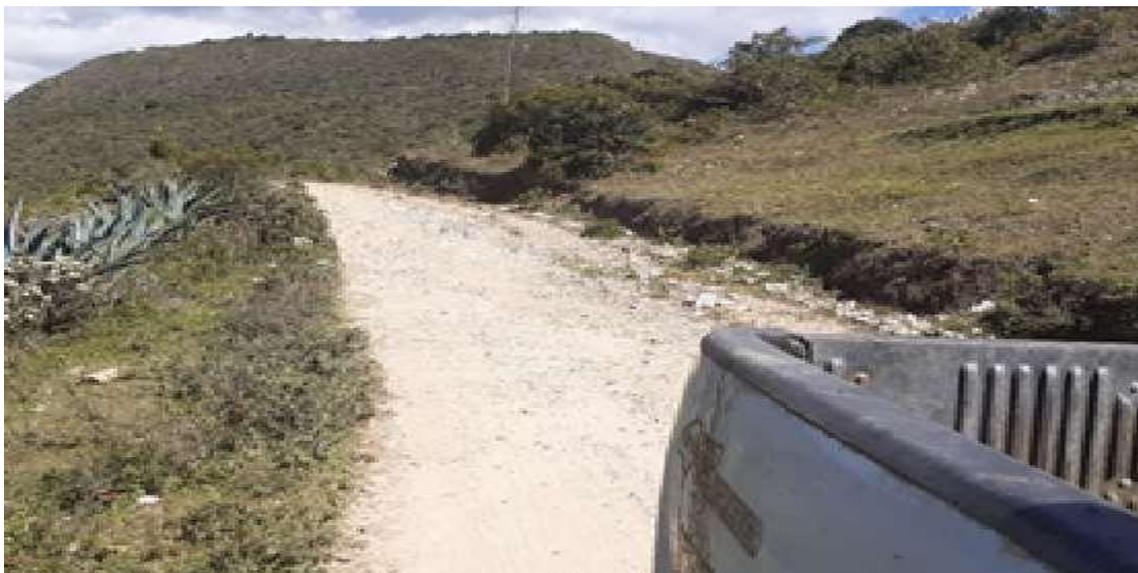
Figura 17 Estado situacional de la vía en el Km. 02+480. Disgregación.

Nota. Disgregación de la Capa de rodadura por causa de la fricción del tránsito vehicular, camino pedregoso. Tramo: Emp. PE-06B – Montan – Tambillo Km. 02+480.

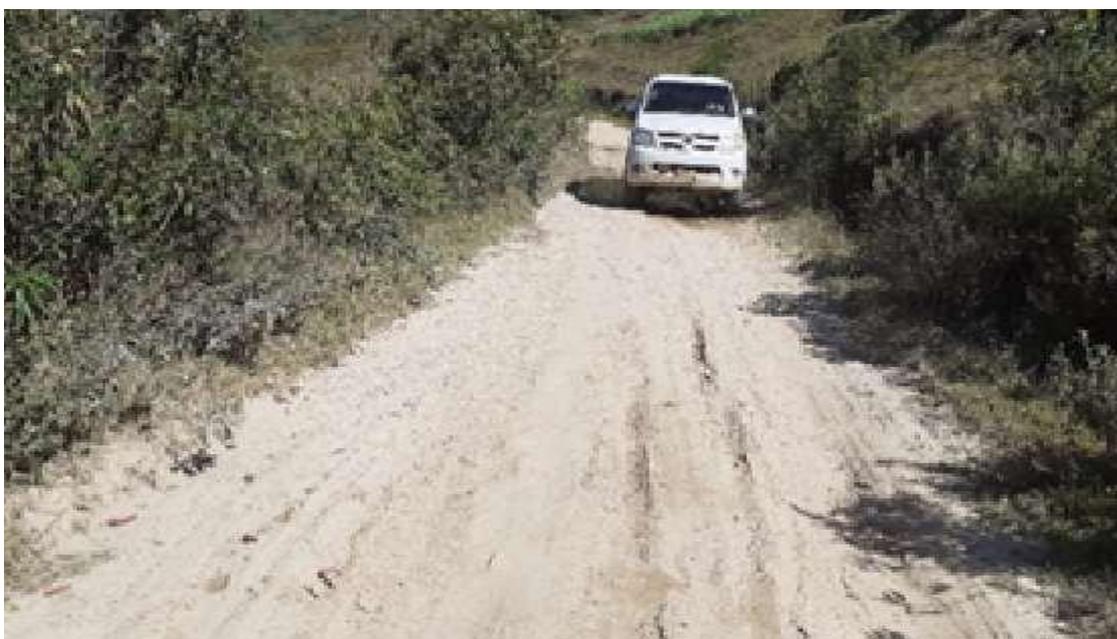
Figura 18 Estado situacional de la vía en el Km. 02+920. Deformación.

Nota. Deformación de la capa de rodadura, por presencia de material arenoso. Hundimientos mayores a 10 cm de profundidad. Tramo: Emp. PE-06B – Montan – Tambillo Km. 02+920.

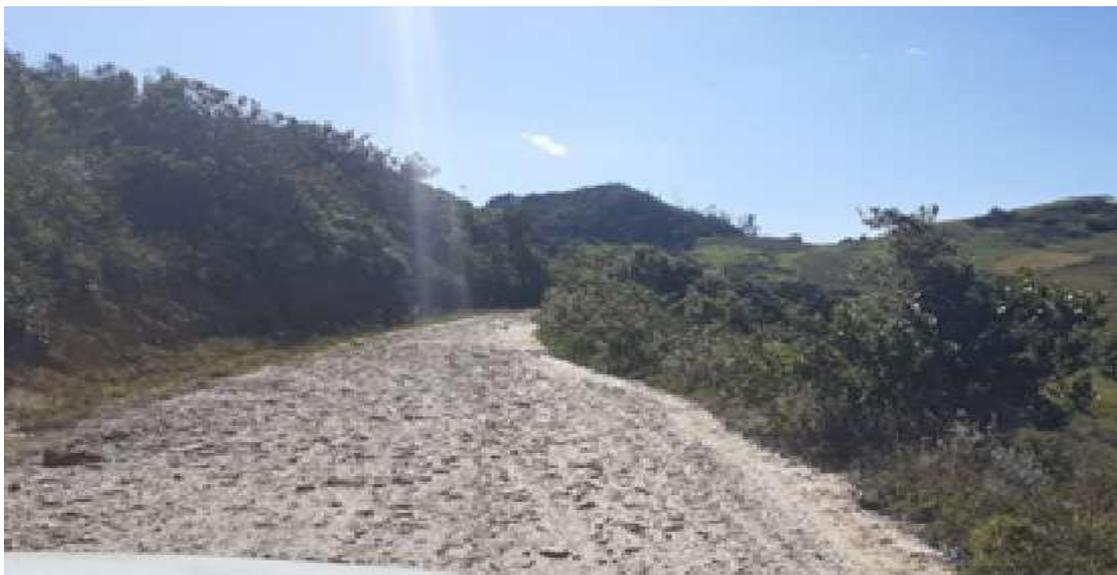
Nota. Disgregación de la Capa de rodadura por causa de la fricción del tránsito vehicular, camino pedregoso y deformaciones, huellas con profundidad entre 5 – 10 cm. Tramo: Emp. PE-06B – Montan – Tambillo Km. 03+240.

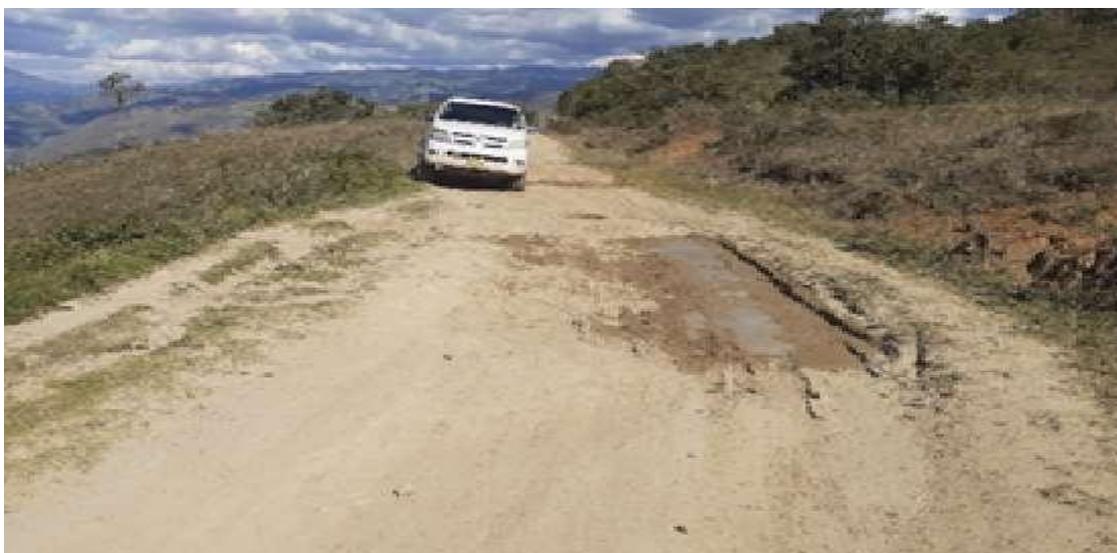
Nota. Deformaciones en la capa de rodadura, huellas que cuando llueve se vuelven charcos por causa de su profundidad mayores a 10 cm. Lodazal profundo, charcos de agua formados por la deformación, hundimientos del camino. Tramo: Emp. PE-06B – Montan – Tambillo Km. 03+680.

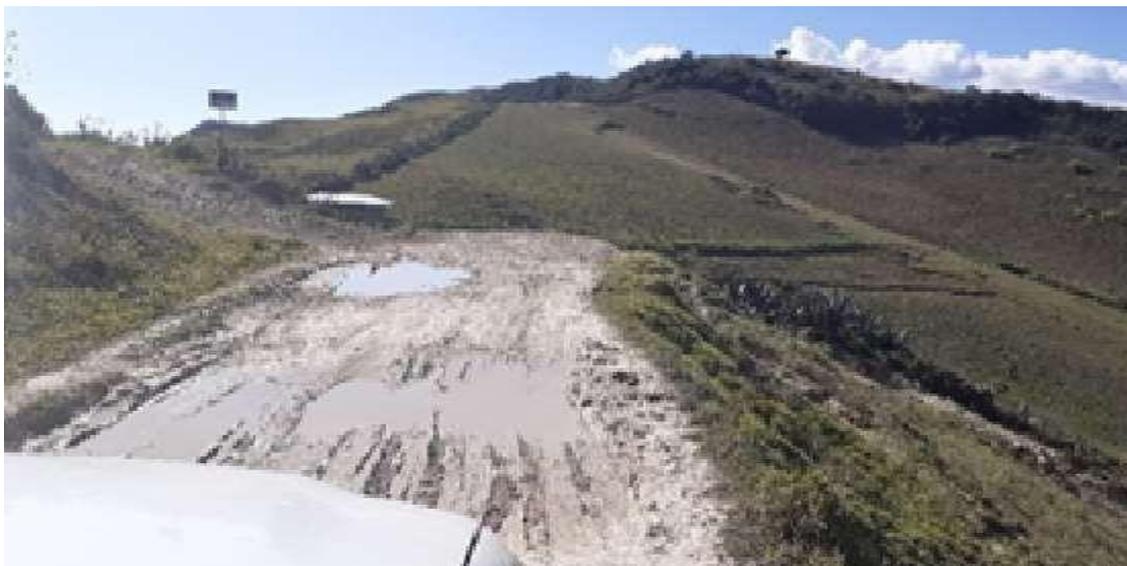
Nota. Deformaciones en la capa de rodadura, huellas que cuando llueve se vuelven charcos por causa de su profundidad mayores a 10 cm. Lodazal profundo, charcos de agua formados por la deformación, hundimientos del camino. Tramo: Emp. PE-06B – Montan – Tambillo Km. 04+100.

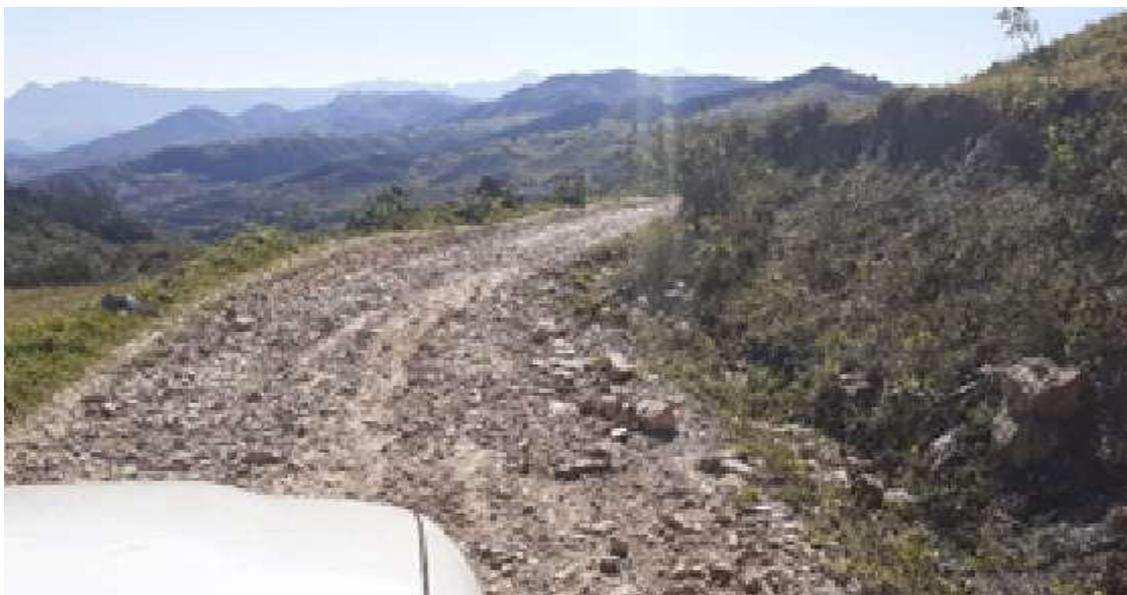
Nota. Disgregación de la Capa de rodadura por causa de la fricción del tránsito vehicular, camino pedregoso y deformaciones, huellas con profundidad entre 5 – 10 cm. Tramo: Emp. PE-06B – Montan – Tambillo Km. 04+740.

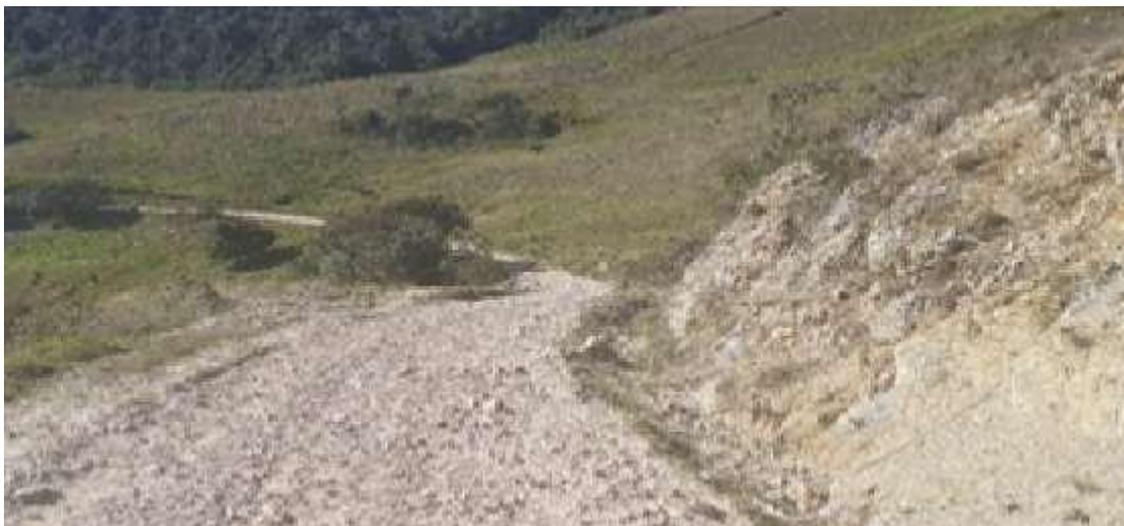
Nota. Disgregación de la Capa de rodadura por causa de la fricción del tránsito vehicular, camino pedregoso y deformaciones, huellas con profundidad entre 5 – 10 cm. Tramo: Emp. PE-06B – Montan – Tambillo Km. 05+360.

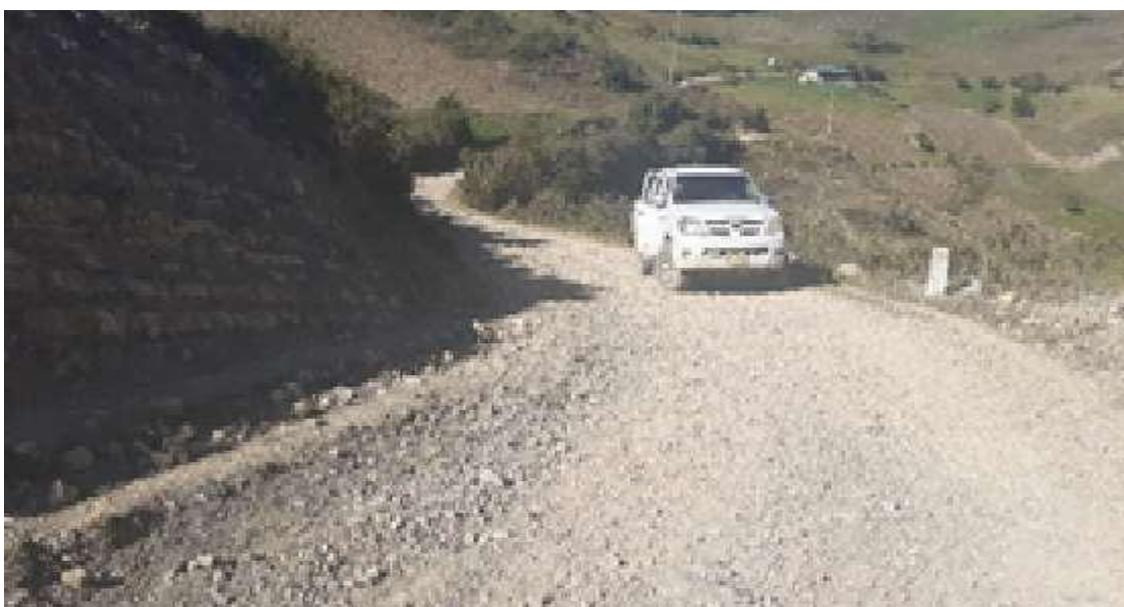
Nota. Disgregación de la Capa de rodadura por causa de la fricción del tránsito vehicular, camino pedregoso y deformaciones, huellas con profundidad entre 5 – 10 cm. Tramo: Emp. PE-06B – Montan – Tambillo Km. 05+980.

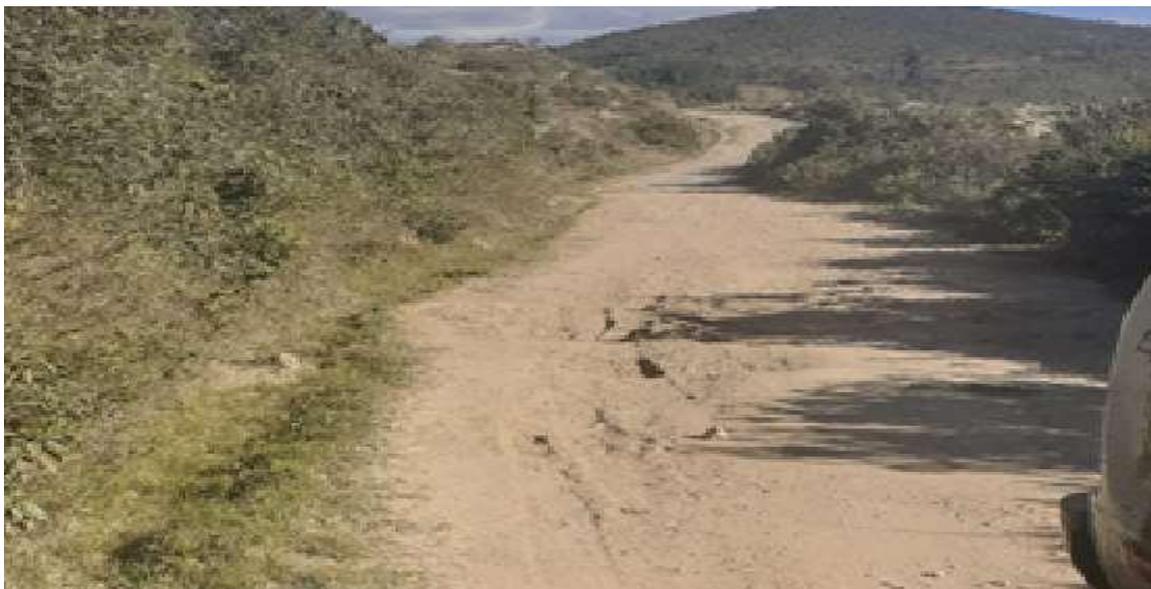
Nota. Huecos en la capa de rodadura, con profundidad mayores a 10 cm. Tramo: Emp. PE-06B – Montan – Tambillo Km. 06+340.

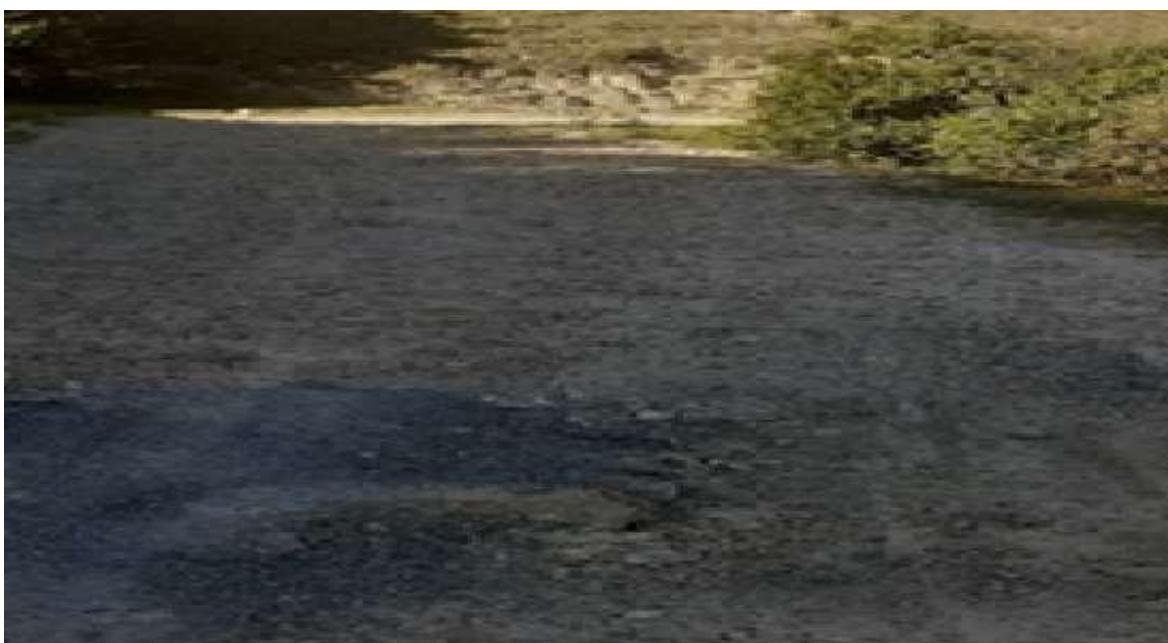
Nota. Huecos en la capa de rodadura, con profundidad mayores a 10 cm. Tramo: Emp. PE-06B – Montan – Tambillo Km. 06+920.

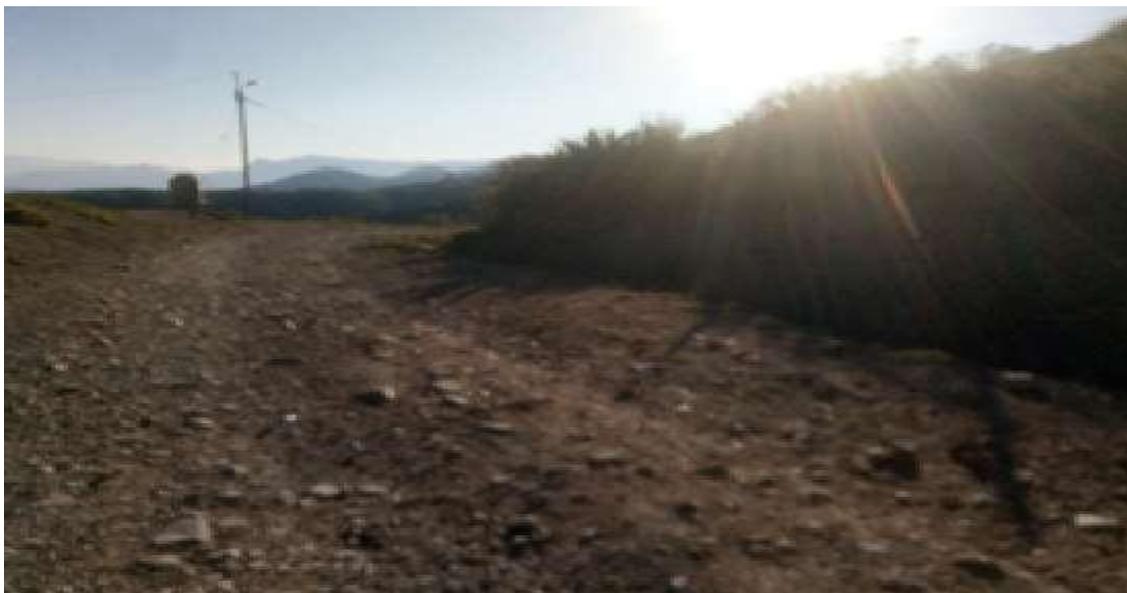
Nota. Disgregación de la Capa de rodadura por causa de la fricción del tránsito vehicular, camino pedregoso y deformaciones, huellas con profundidad entre 5 – 10 cm. Tramo: Emp. PE-06B – Montan – Tambillo Km. 07+260.

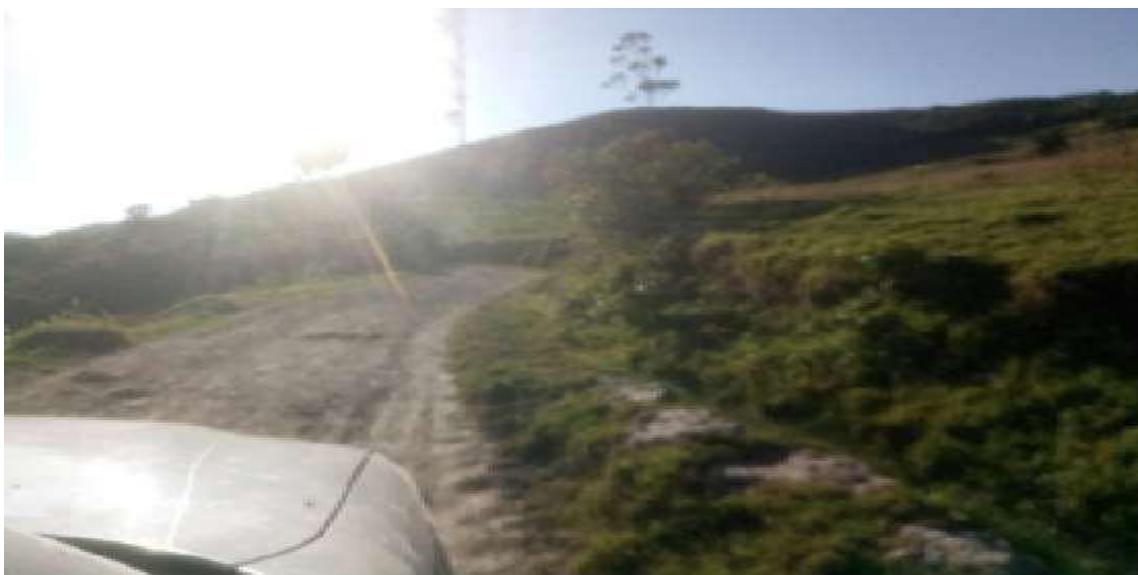
Nota. Deformaciones en la capa de rodadura, huellas que cuando llueve se vuelven charcos por causa de su profundidad mayores a 10 cm. Tramo: Emp. PE-06B – Montan – Tambillo Km. 07+700.

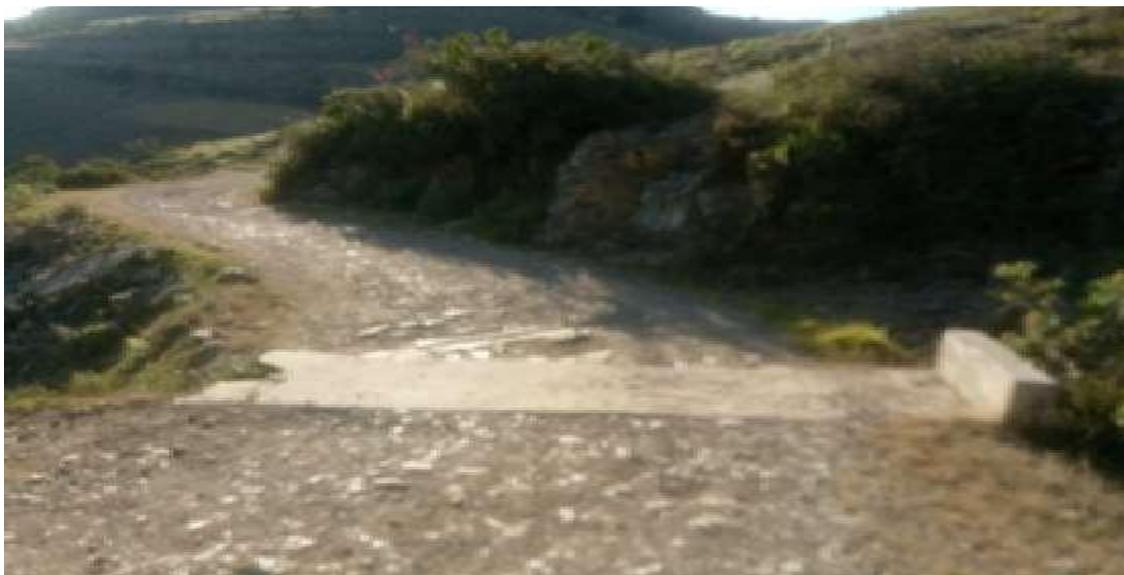
Nota. Disgregación de la Capa de rodadura por causa de la fricción del tránsito vehicular, camino pedregoso y deformaciones, huellas con profundidad entre 5 – 10 cm. Tramo: Emp. PE-06B – Montan – Tambillo Km. 08+460.

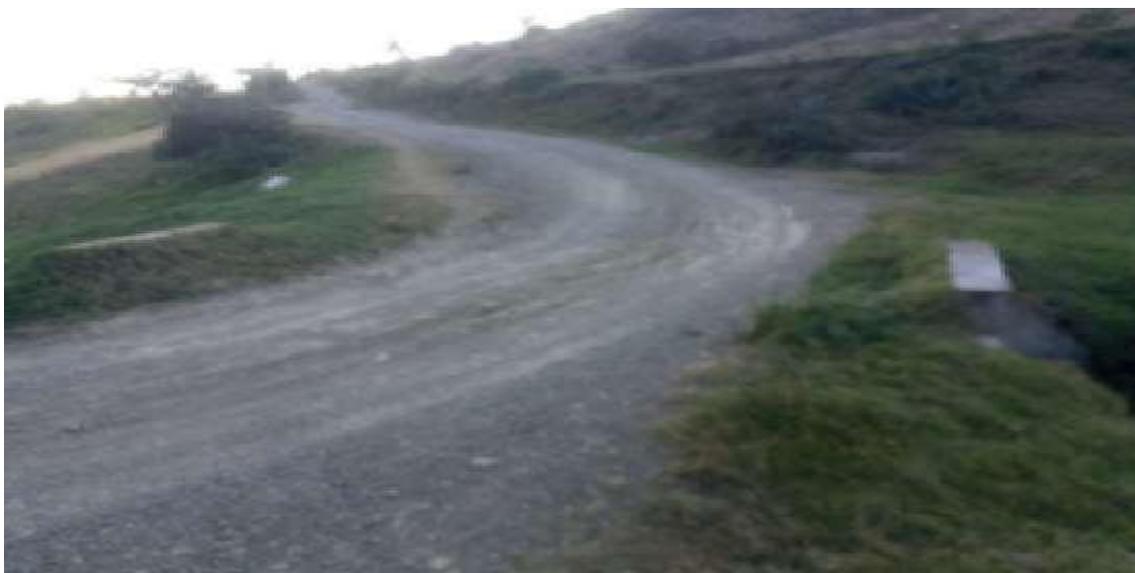
Nota. Disgregación de la Capa de rodadura por causa de la fricción del tránsito vehicular, camino pedregoso y deformaciones, huellas con profundidad entre 5 – 10 cm. Tramo: Emp. PE-06B – Montan – Tambillo Km. 08+820.

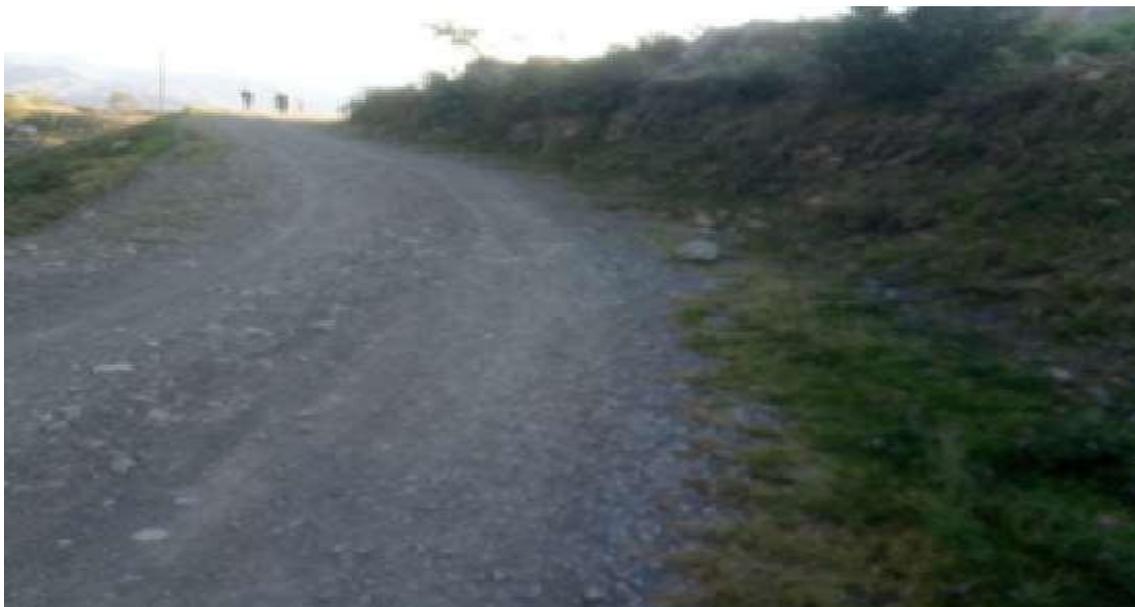
Nota. Disgregación de la carpeta de afirmado ha dejado material granular de regular diámetro suelto. Tramo: Emp. PE-06B – Montan – Tambillo. Km 09+410.

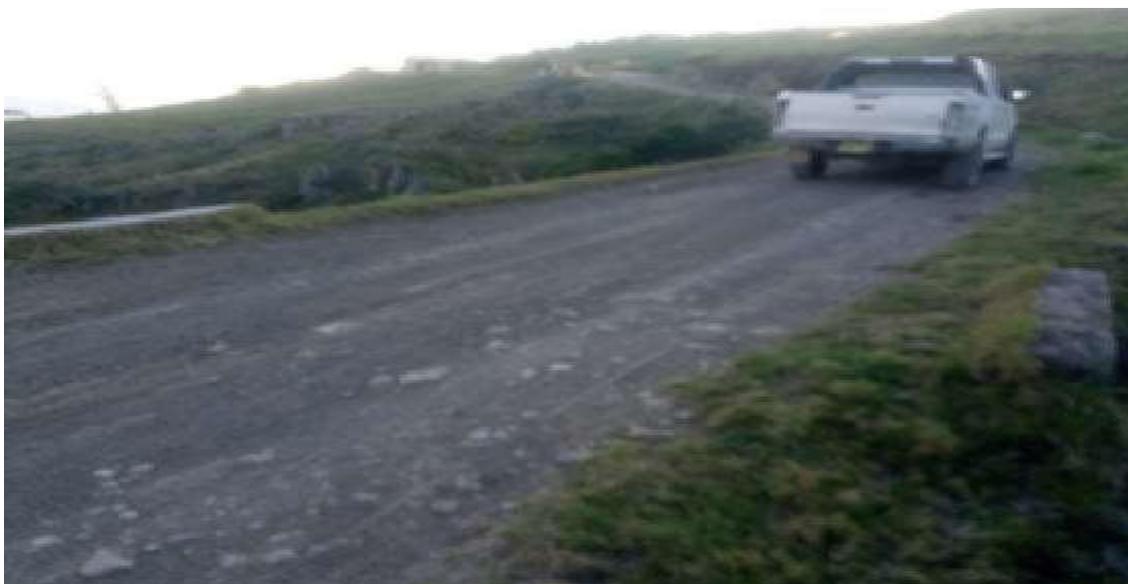
Nota. Disgregación de la carpeta de afirmado a dejado material granular de regular diámetro suelto. Tramo: Emp. PE-06B – Montan – Tambillo Km. 09+680.

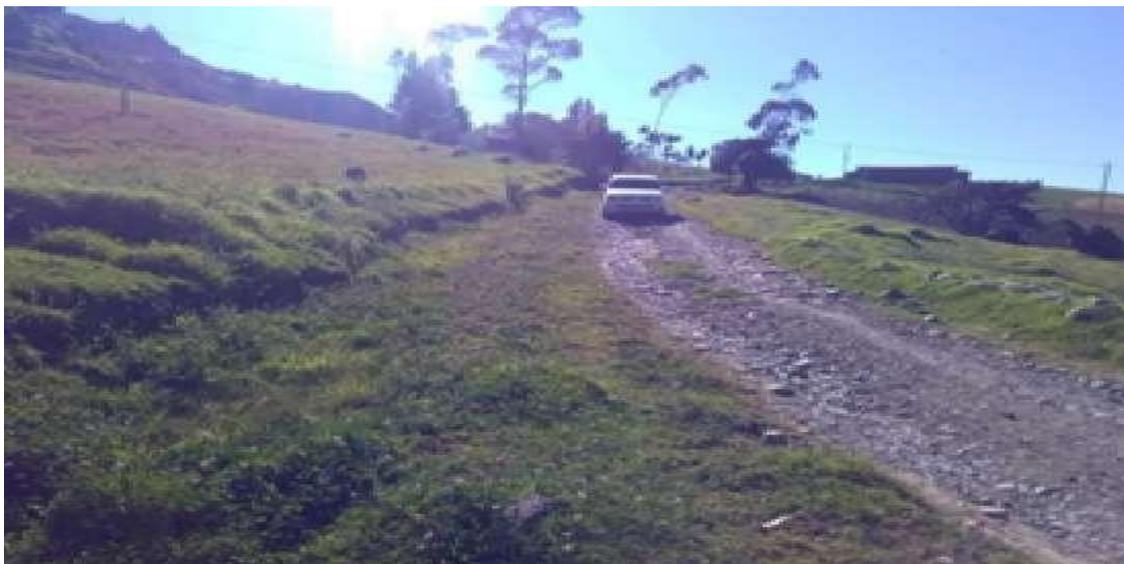
Nota. Disgregación de la Capa de rodadura por causa de la fricción del tránsito vehicular, camino pedregoso y deformaciones, huellas con profundidad mayores a 10 cm. Tramo: Emp. PE-06B – Montan – Tambillo Km. 10+340.

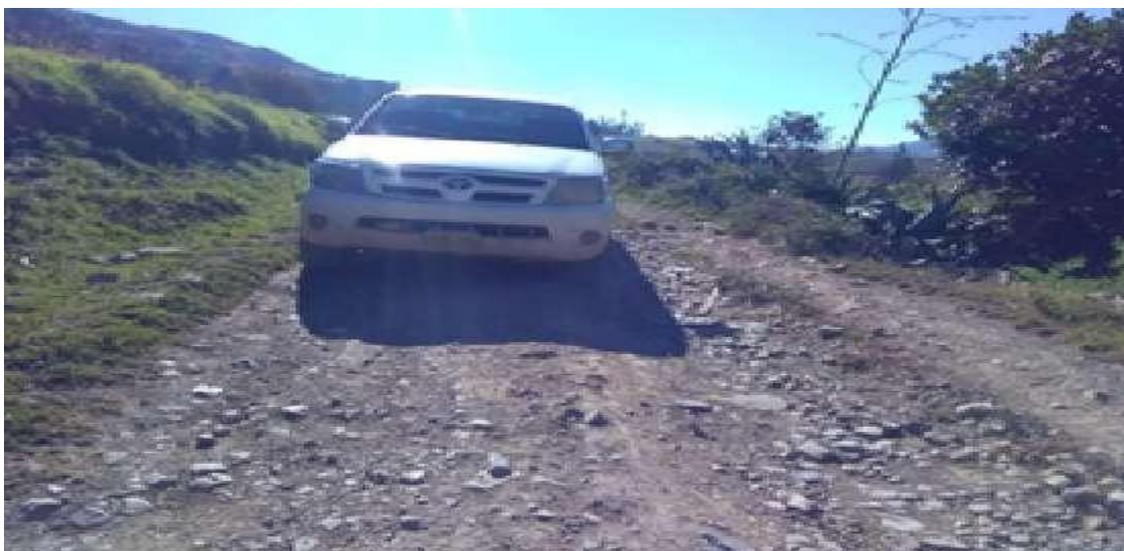
Nota. Carpeta de rodadura con Erosión profunda, canales formados en la plataforma, con profundidades mayores a 10 cm. Tramo: Emp. PE-06B – Montan – Tambillo. Km 10+730.

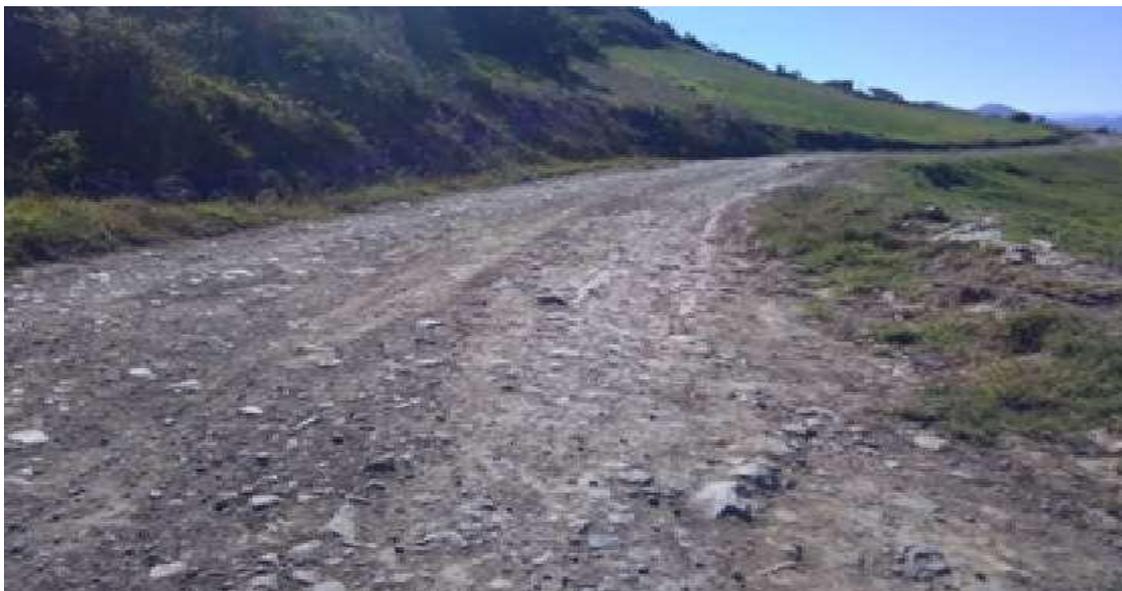
Nota. Disgregación de la Capa de rodadura por causa de la fricción del tránsito vehicular, camino pedregoso y deformaciones, huellas con profundidad entre 5 – 10 cm. Tramo: Emp. PE-06B – Montan – Tambillo Km. 11+040.

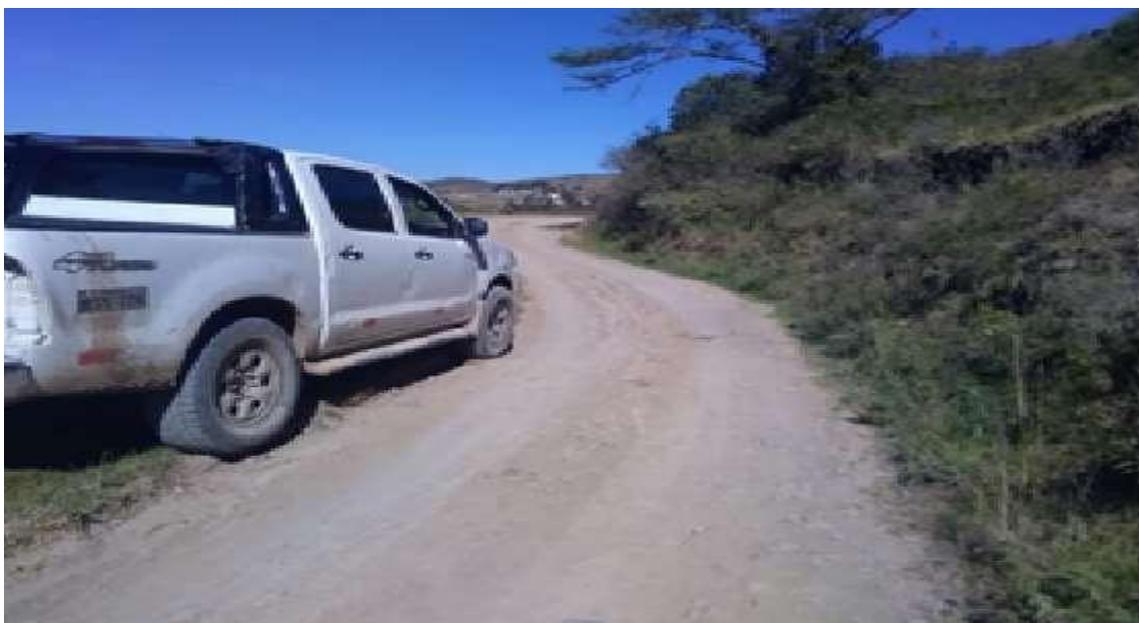
Nota. Deformación de la capa de rodadura, huellas menores al 5 cm. Tramo: Emp. PE-06B – Montan – Tambillo Km. 11+580.

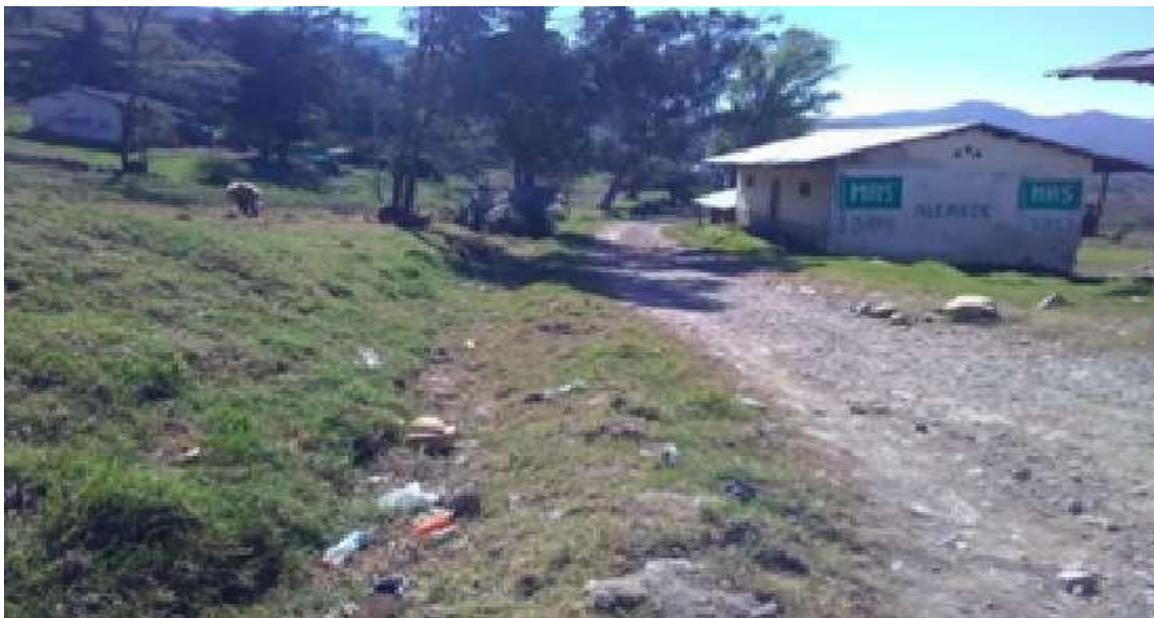
Nota. Disgregación de la Capa de rodadura por causa de la fricción del tránsito vehicular, camino pedregoso y deformaciones, huellas con profundidad mayores a 10 cm. Tramo: Emp. PE-06B – Montan – Tambillo Km. 12+220.

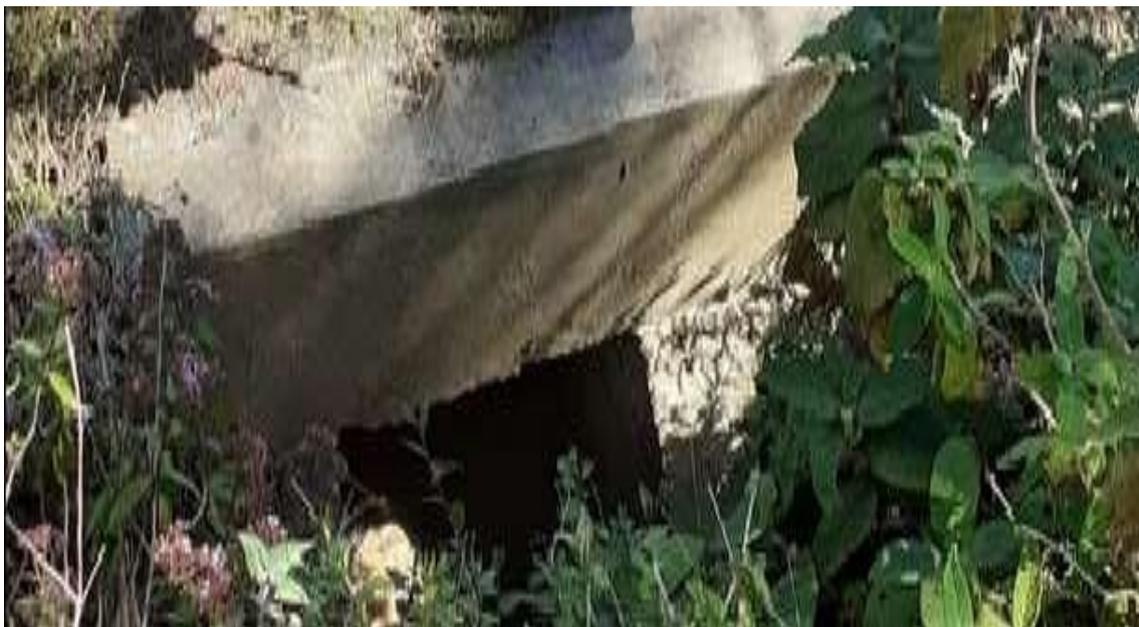
Nota. Alcantarilla N°01 de concreto armado ubicado en la progresiva 00+078, totalmente obstruida con tierra y vegetación e inoperativa.

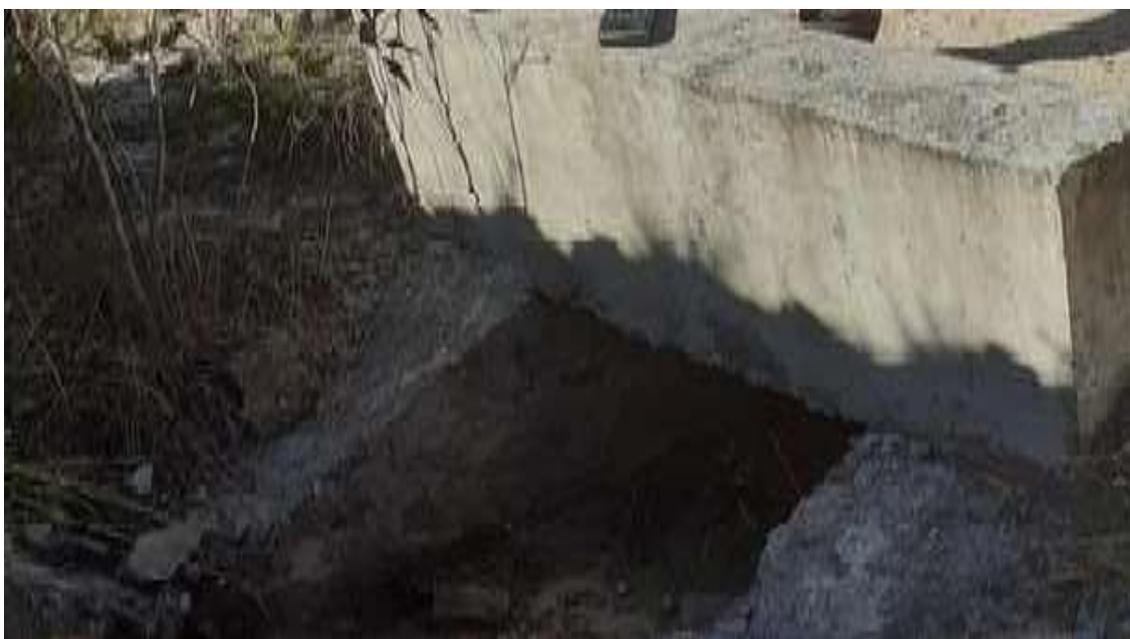
Nota. Alcantarilla N°05 de concreto armado ubicado en la progresiva 02+476, obstruida con tierra y sedimentos.

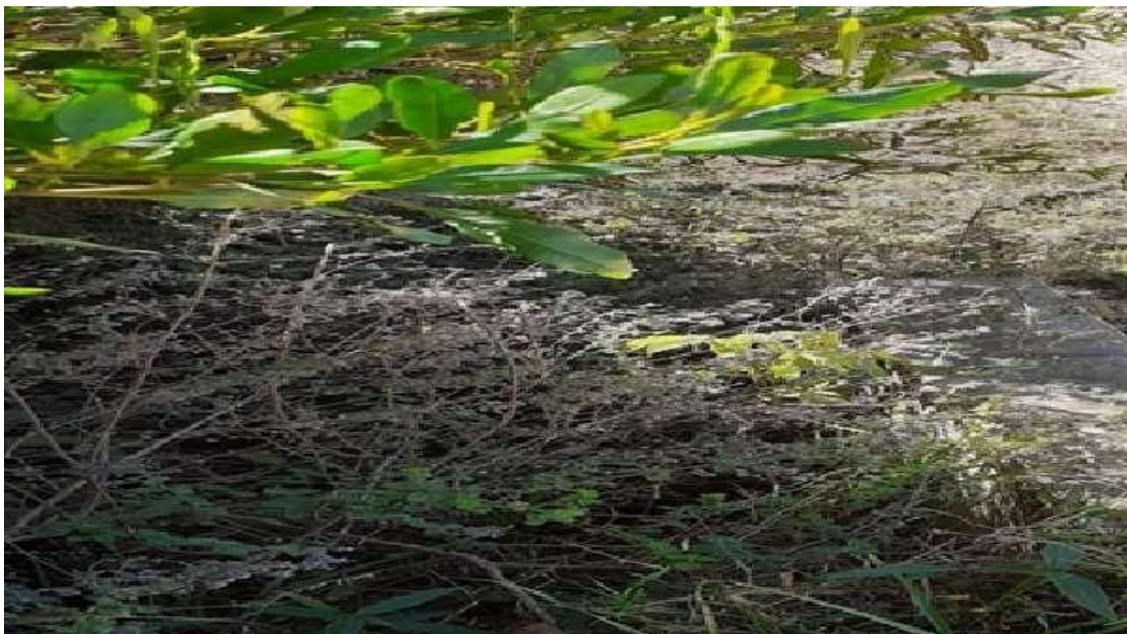
Nota. Alcantarilla N°06 de concreto armado ubicado en la progresiva 02+624, totalmente obstruida con tierra y sedimentos, estado inoperativo.

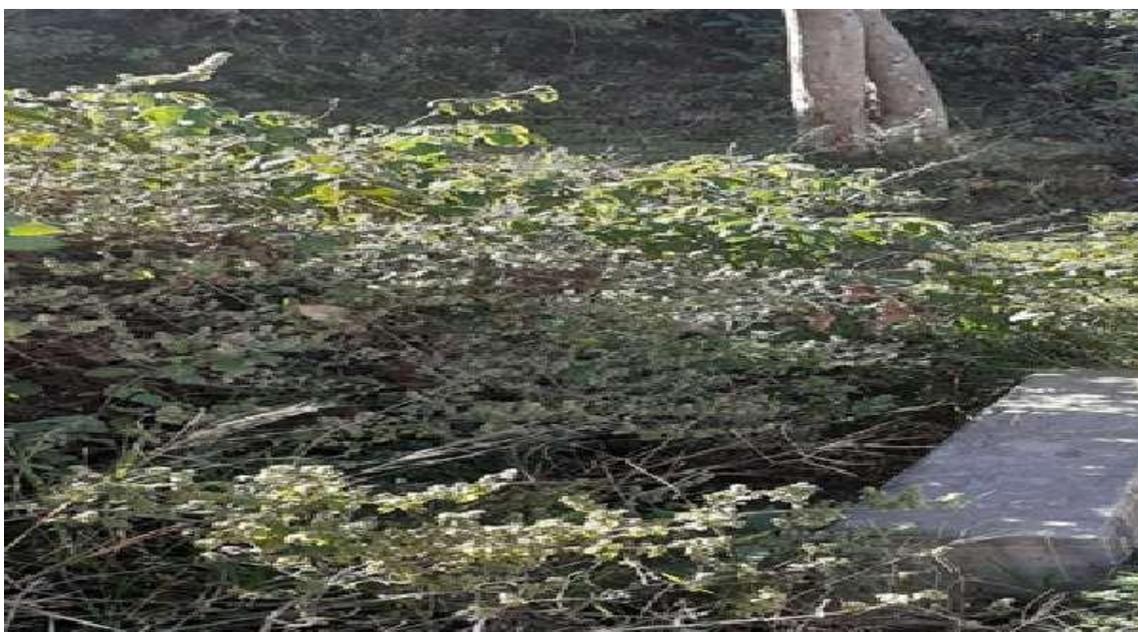
Nota. Alcantarilla N°08 de concreto armado ubicado en la progresiva 03+074, totalmente obstruida con tierra y sedimentos, estado inoperativo.

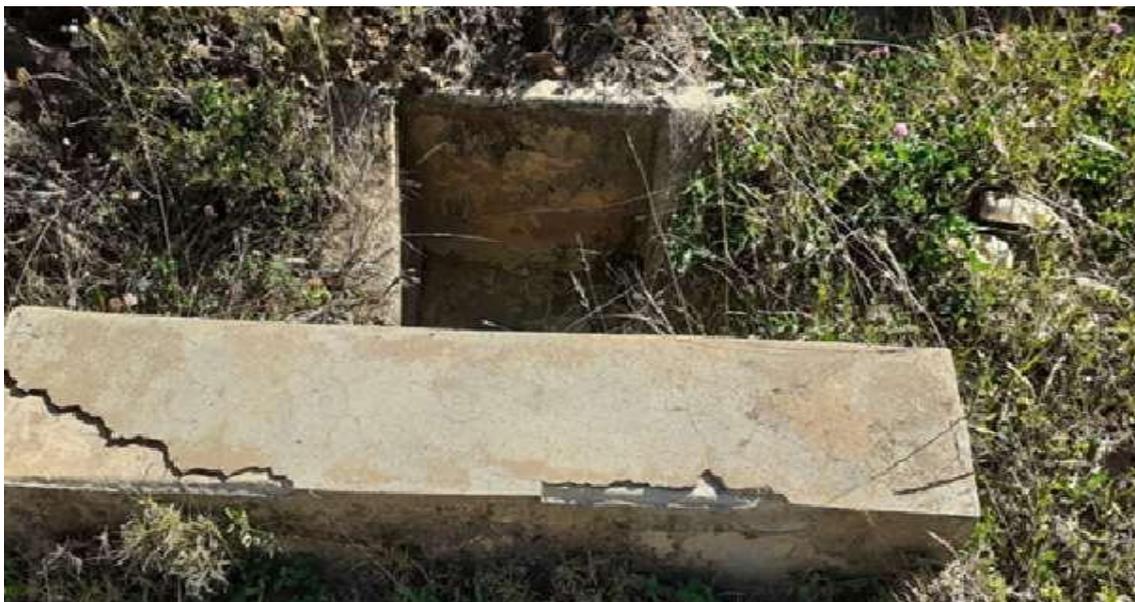
Nota. Alcantarilla N°11 de concreto armado ubicado en la progresiva 03+797, totalmente obstruida con tierra y vegetación, estado inoperativo.

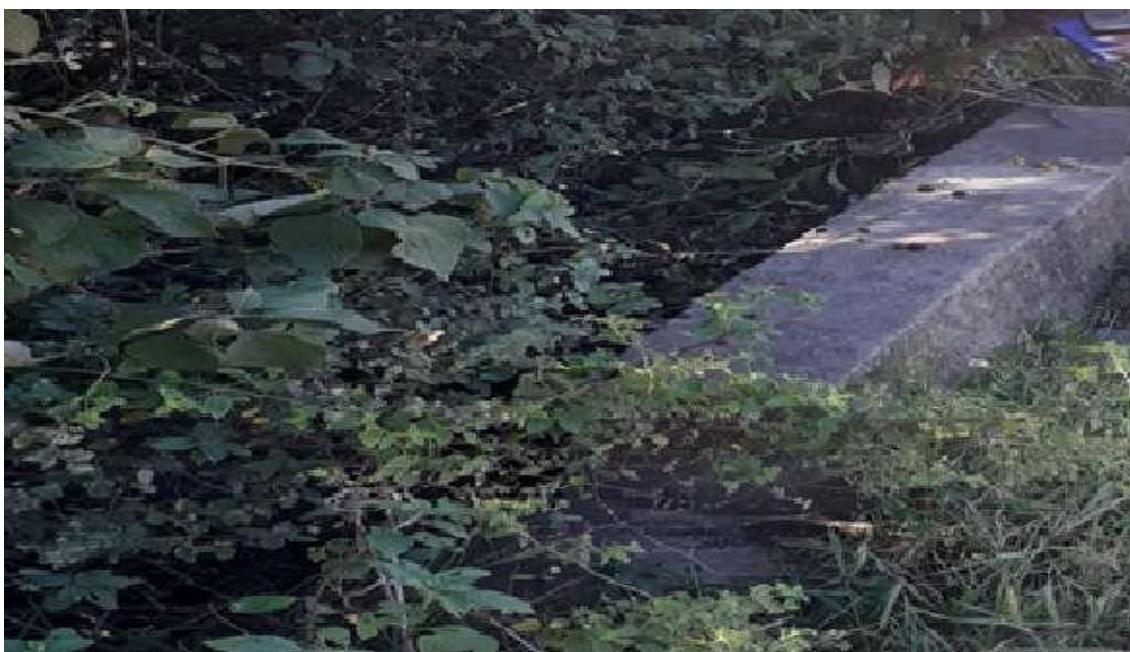
Nota. Alcantarilla N°15 de concreto armado ubicado en la progresiva 05+823, totalmente obstruida con tierra y vegetación, estado inoperativo.
