**TESIS PARA OPTAR EL GRADO DE MAESTRA EN TRANSPORTES Y
CONSERVACIÓN VIAL**

**Propuesta de modelo de gestión de conservación vial para el mantenimiento del
camino vecinal Emp.PE-06B Montan -Tambillo, Santa Cruz – Cajamarca**

Sánchez Vásquez, Doris Yamalí

TRUJILLO – PERÚ
2023

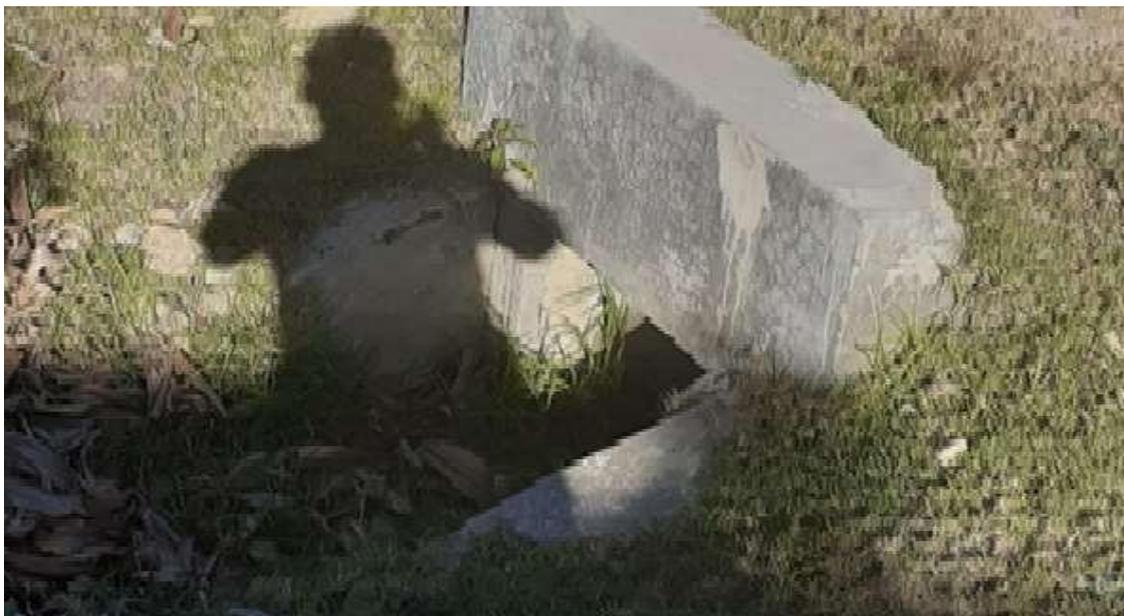
Nota. Alcantarilla N°19 de concreto armado ubicado en la progresiva 06+715, obstruida con tierra y sedimentos de derrumbes.

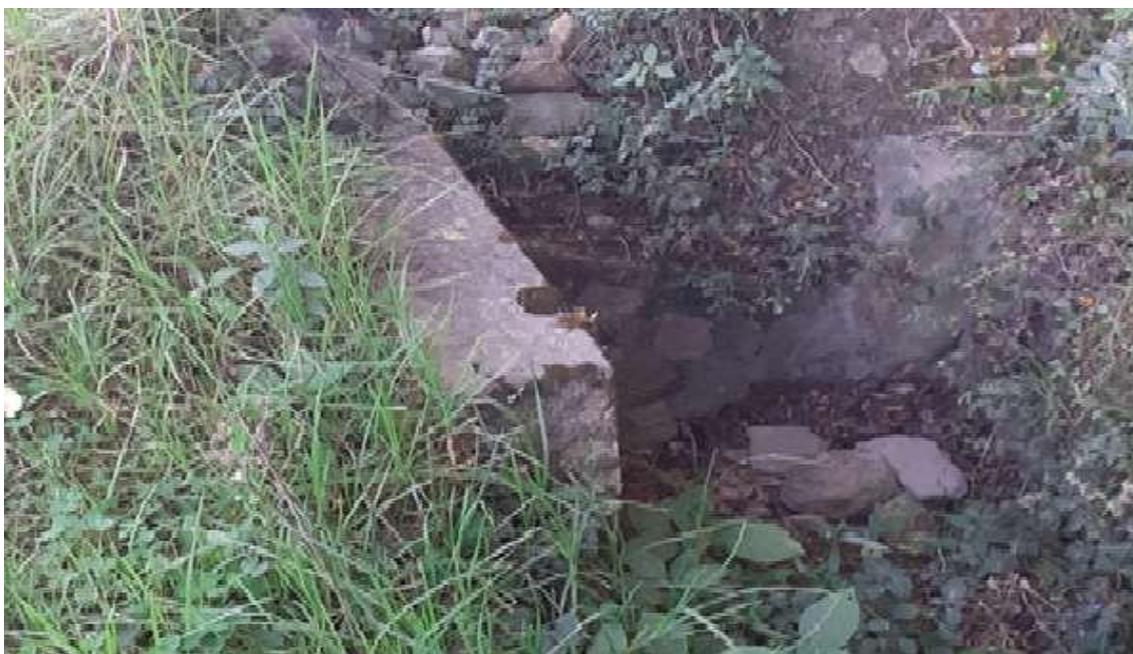
Nota. Alcantarilla N°20 de concreto armado ubicado en la progresiva 07+090, obstruida con sedimentos.

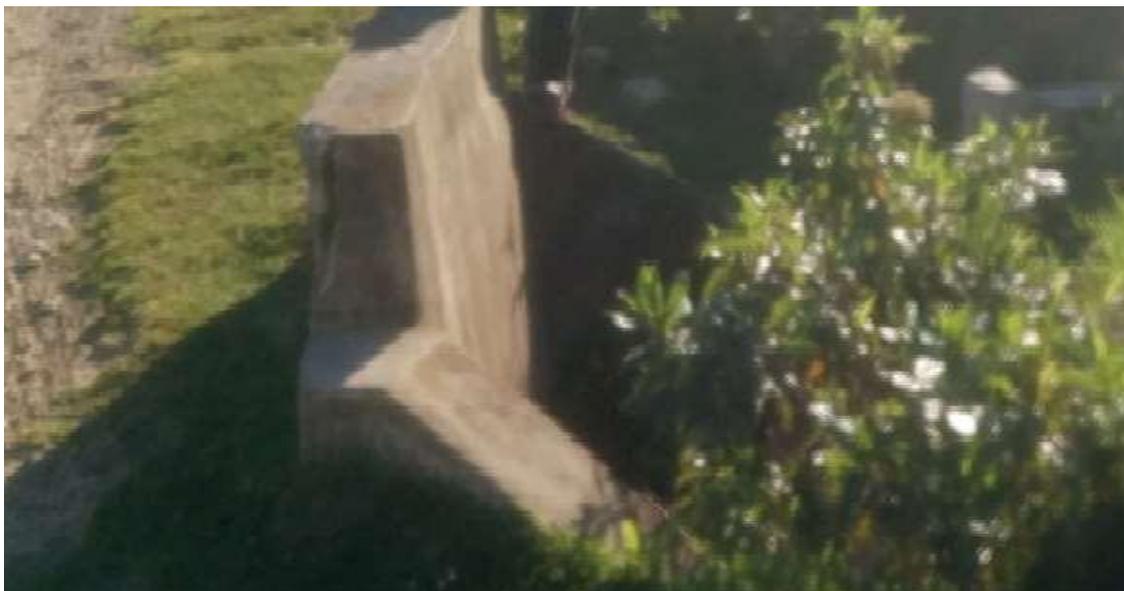
Nota. Alcantarilla N°21 de concreto armado ubicado en la progresiva 07+395, totalmente obstruida con sedimentos y vegetación, estado inoperativo.

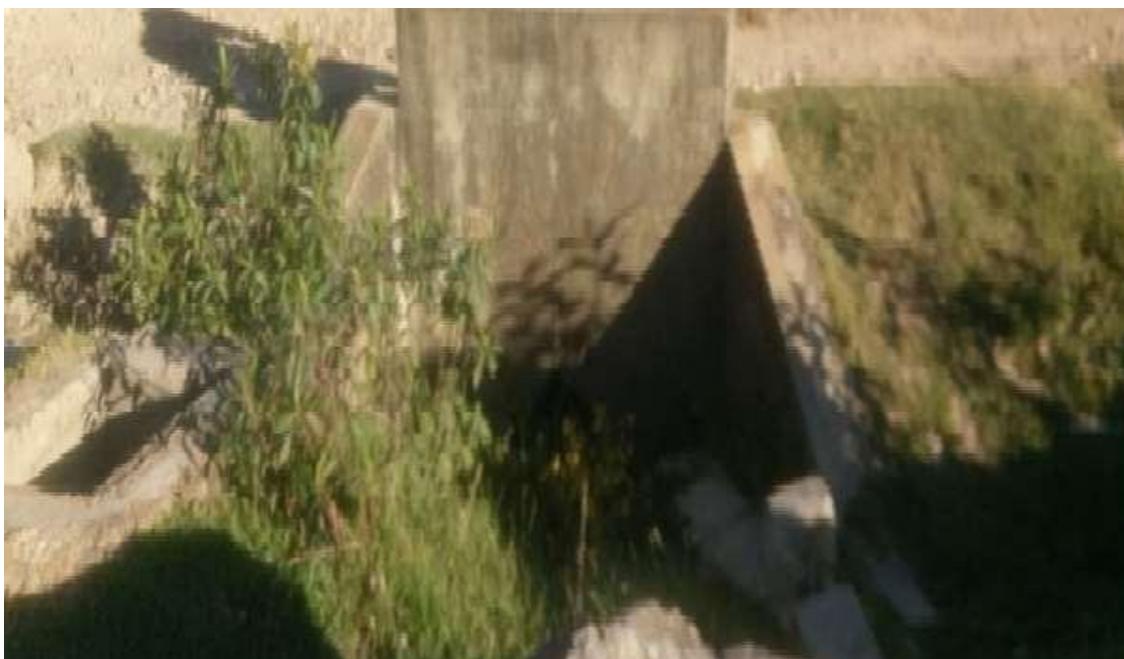
Nota. Alcantarilla N°22 de concreto armado ubicado en la progresiva 07+773, totalmente obstruida con sedimentos y vegetación, estado inoperativo.

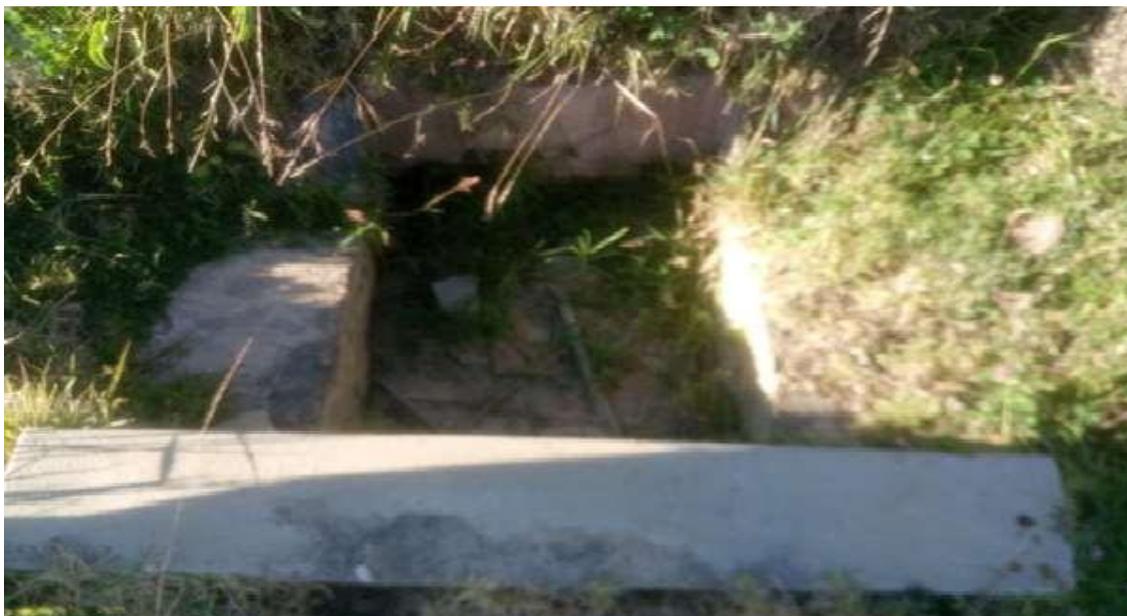
Nota. Alcantarilla N°24 de concreto armado ubicado en la progresiva 08+095 obstruida con sedimentos y vegetación.

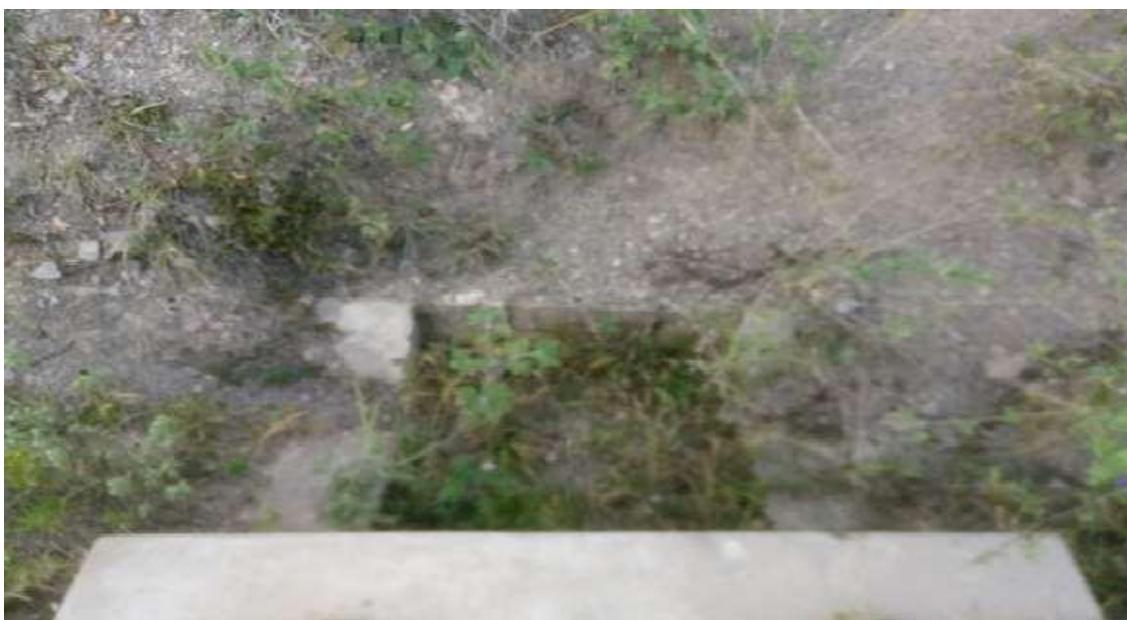
Nota. Alcantarilla N°25 de concreto armado ubicado en la progresiva 08+360 obstruida con sedimentos y vegetación.

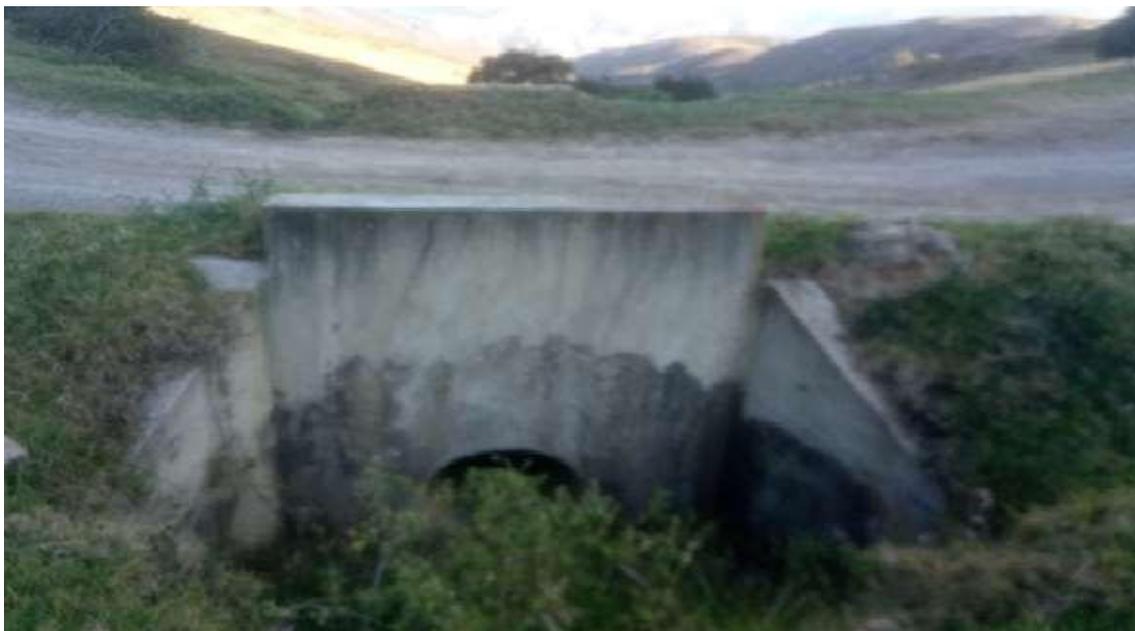
Nota. Alcantarilla N°27 de concreto armado ubicado en la progresiva 08+953 obstruida totalmente con sedimentos y vegetación, estado inoperativo.

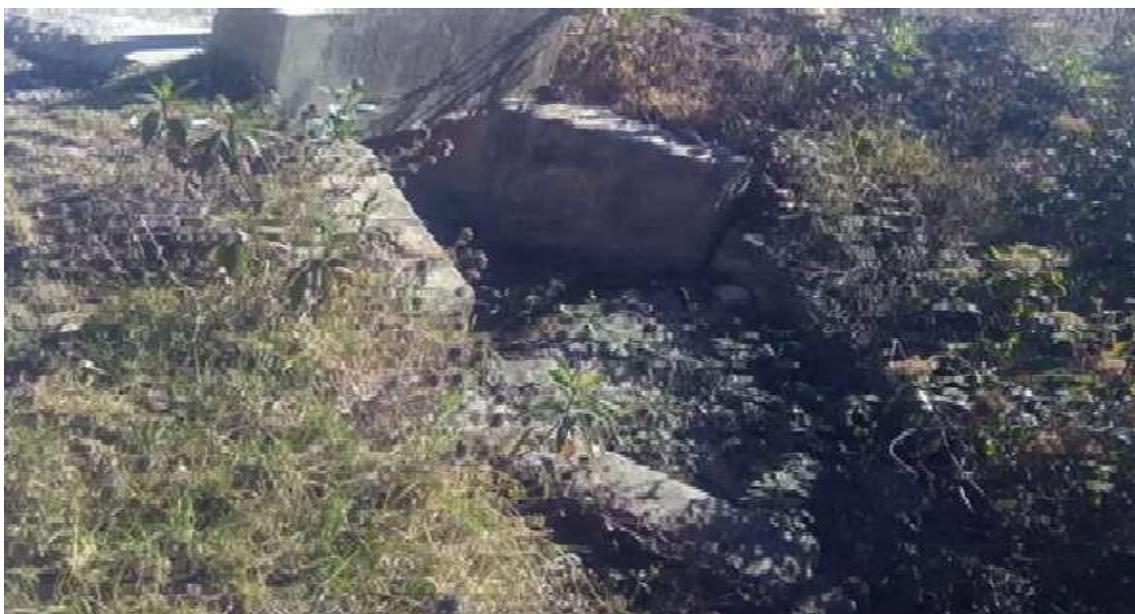
Nota. Alcantarilla N°28 de concreto armado ubicado en la progresiva 09+199 obstruida totalmente con sedimentos y vegetación, estado inoperativo.

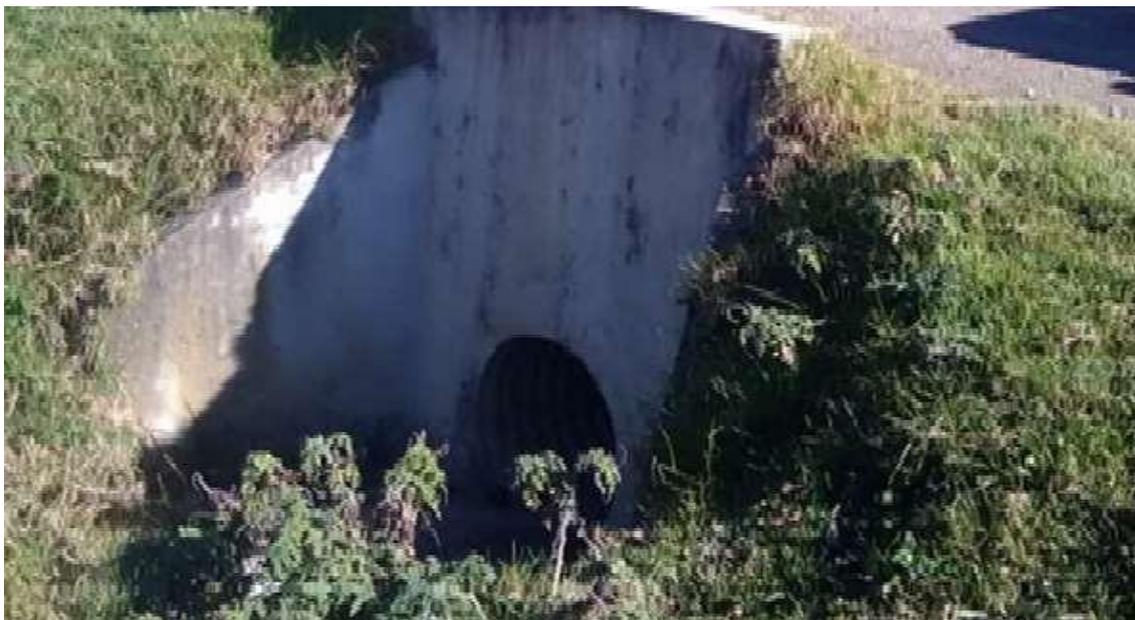
Nota. Alcantarilla N°29 de concreto armado ubicado en la progresiva 09+324 obstruida con sedimentos y vegetación, estado inoperativo.

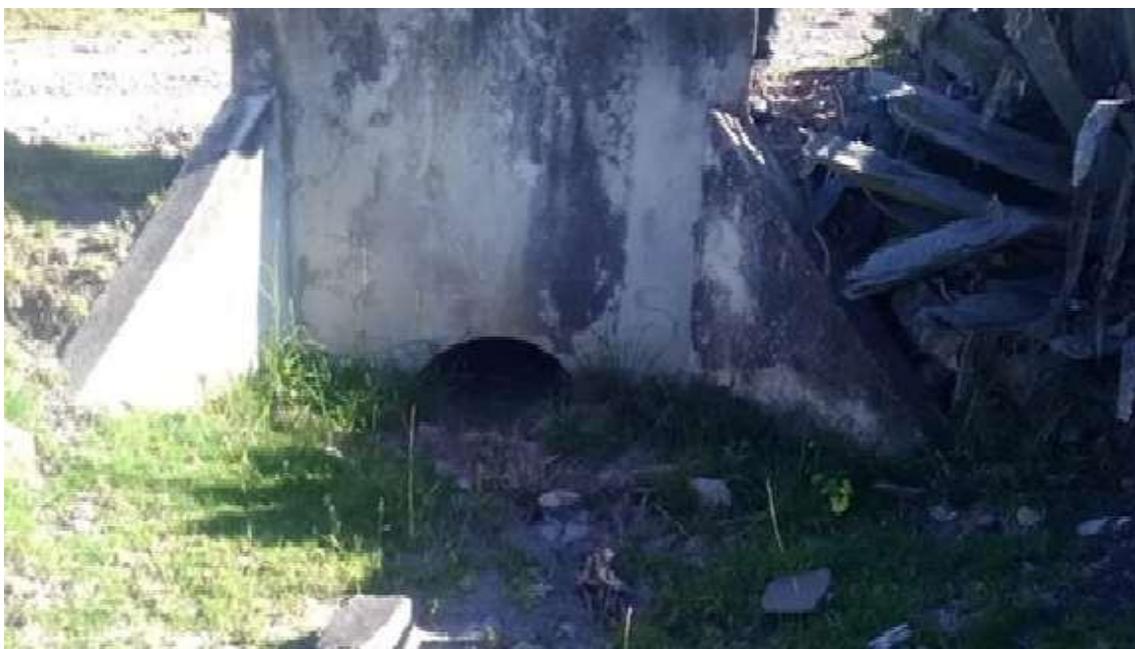
Nota. Alcantarilla N°30 de concreto armado ubicado en la progresiva 09+881 obstruida totalmente con sedimentos y vegetación, estado inoperativo.

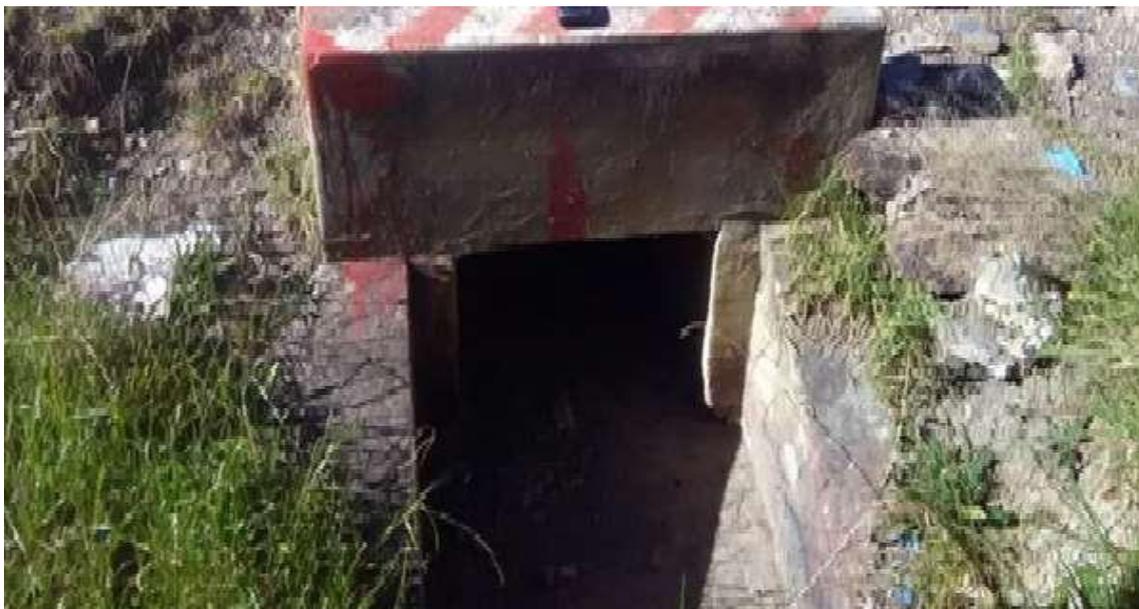
Nota. Alcantarilla N°31 de concreto armado ubicado en la progresiva 10+081 obstruida con sedimentos y basura.

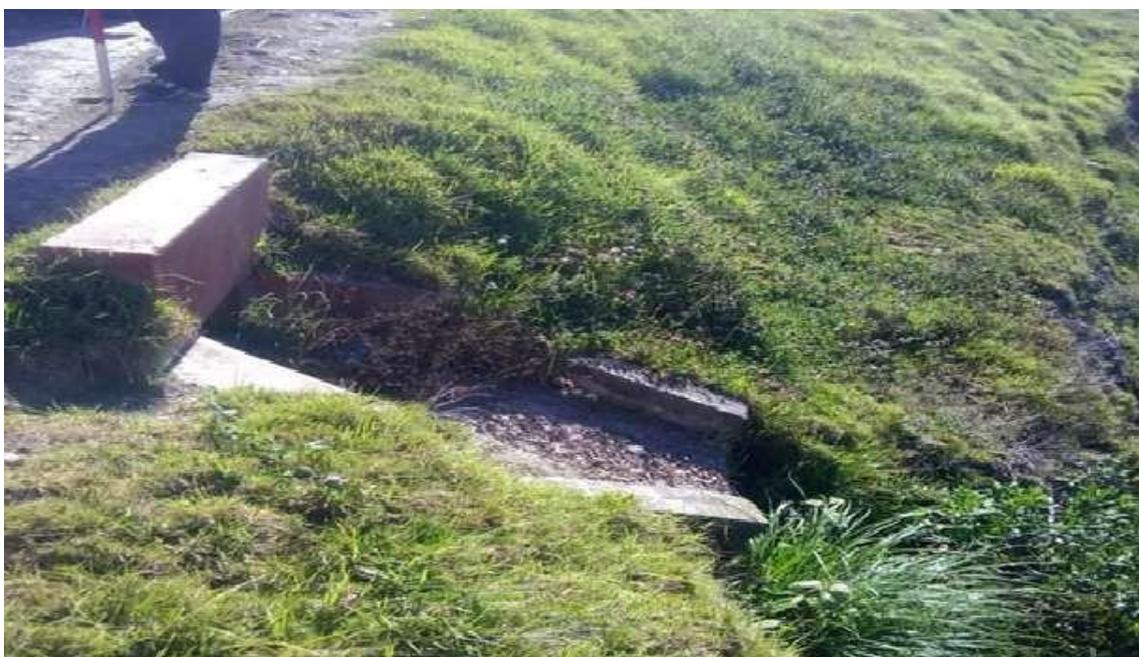
Nota. Alcantarilla N°32 de concreto armado ubicado en la progresiva 10+301 obstruida con vegetación.

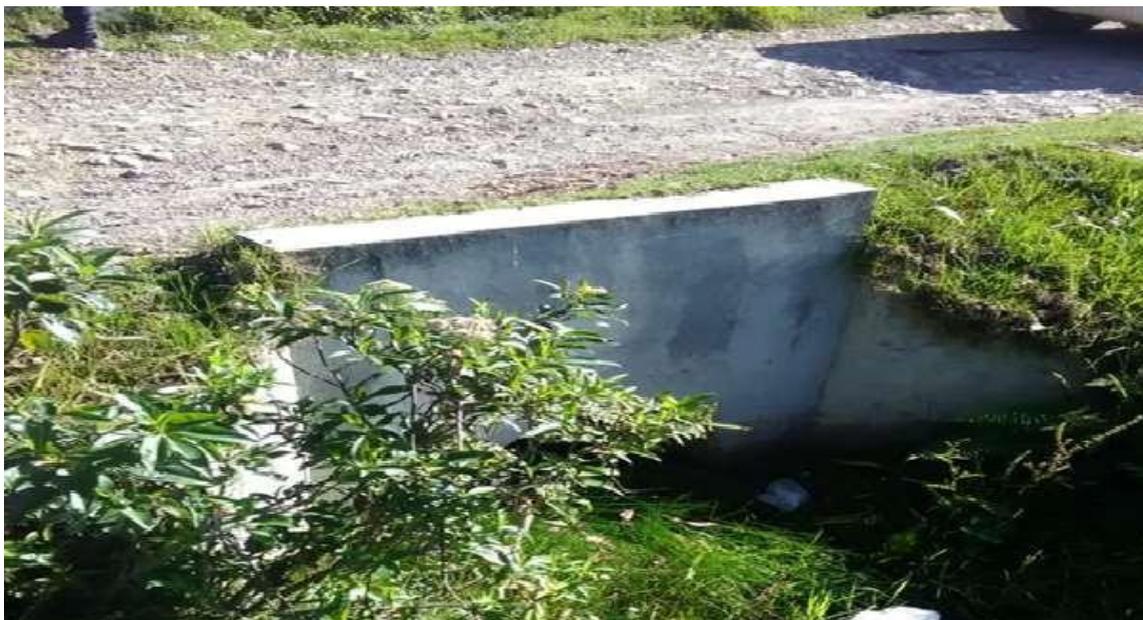
Nota. Alcantarilla N°33 de concreto armado ubicado en la progresiva 10+645 obstruida con piedras, sedimentos y vegetación.

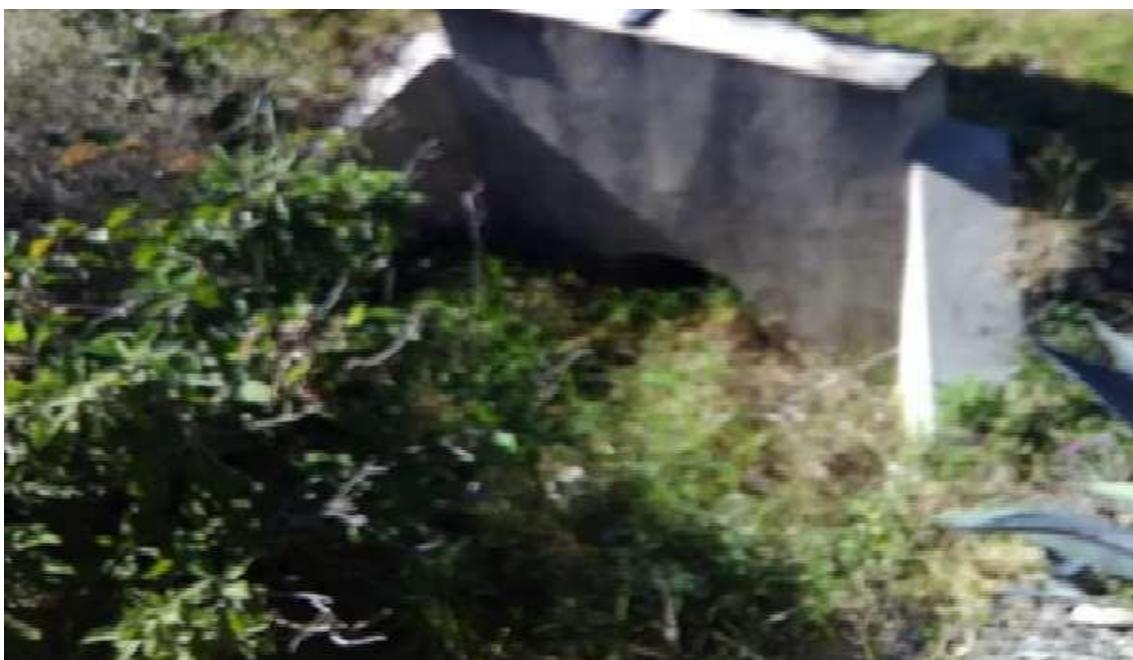
Nota. Alcantarilla N°34 de concreto armado ubicado en la progresiva 10+891 totalmente obstruida con piedras, sedimentos y vegetación, estado inoperativo.

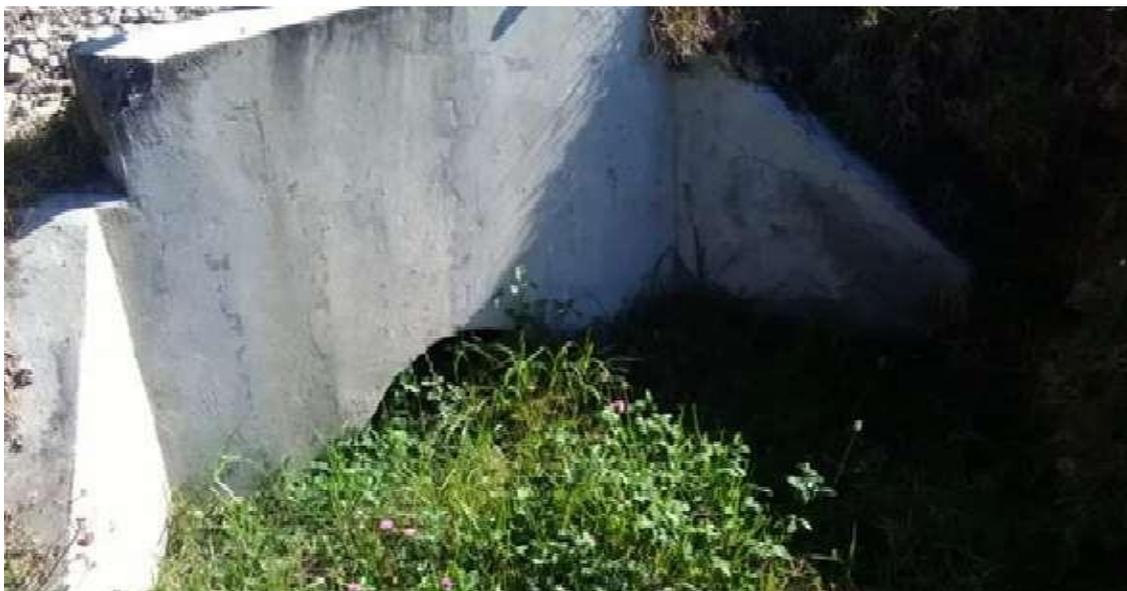
Nota. Alcantarilla N°36 de concreto armado ubicado en la progresiva 11+342 totalmente obstruida con piedras, sedimentos y vegetación, estado inoperativo.

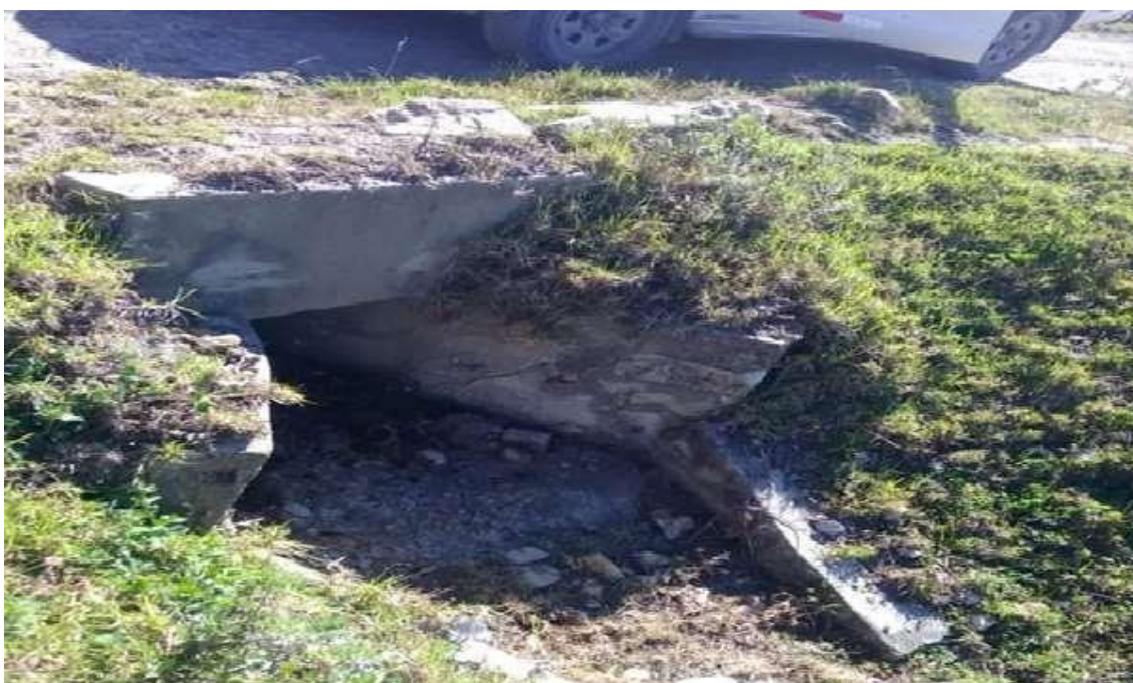
Nota. Alcantarilla N°37 de concreto armado ubicado en la progresiva 11+444 obstruida con piedras y vegetación.

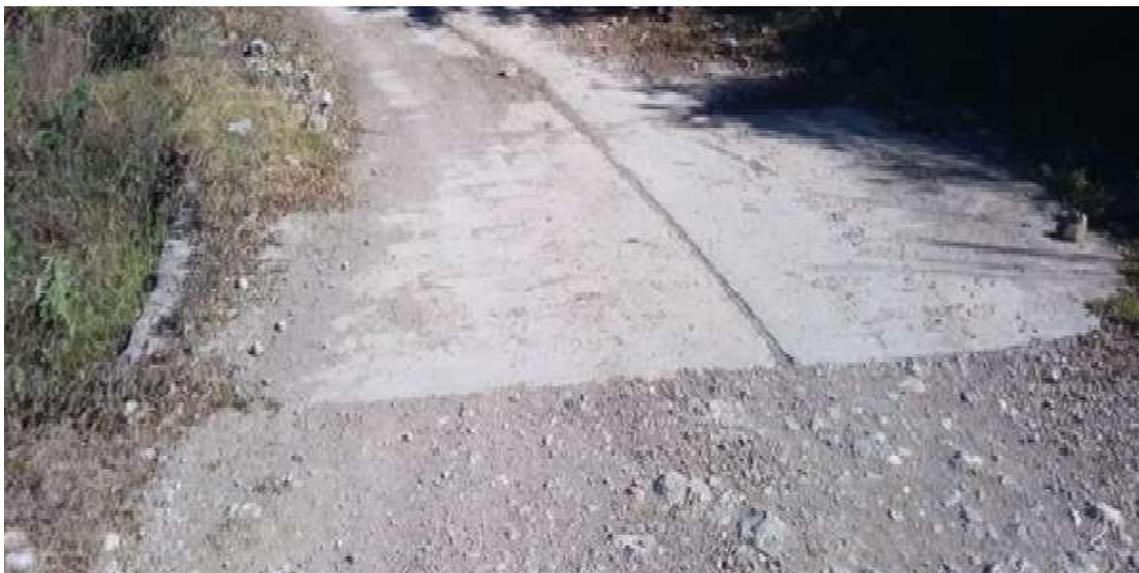
Nota. Baden N°01 de concreto armado ubicado en la progresiva 07+679 presencia de tierra, piedras y vegetación, estructura en regular estado.

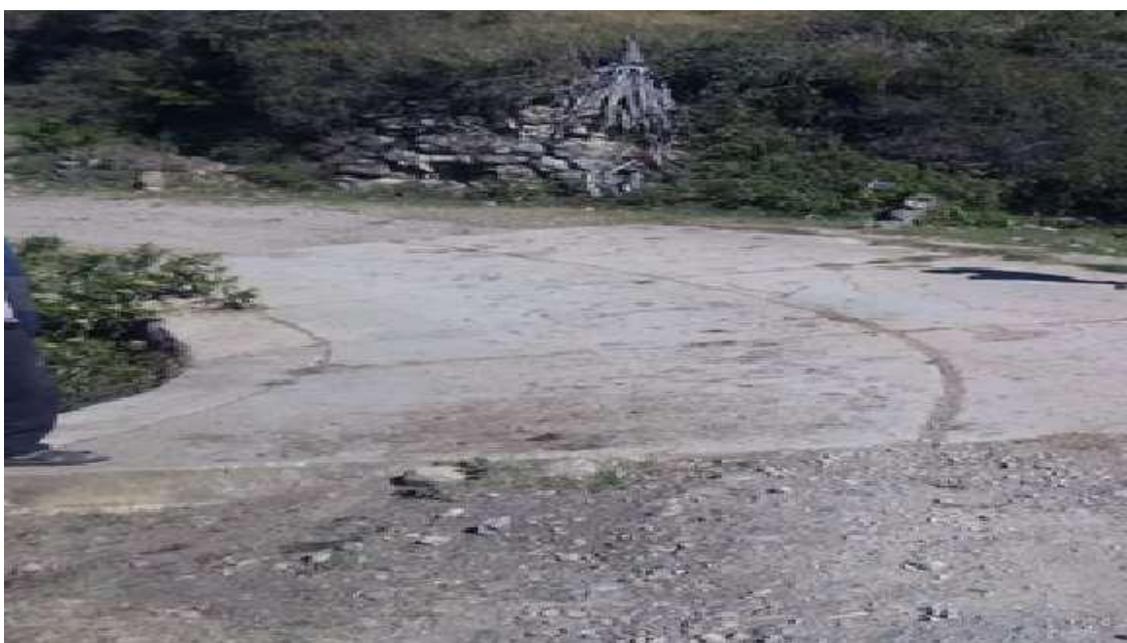
Nota. Baden N°02 de concreto armado ubicado en la progresiva 11+698 presencia de tierra y vegetación, estructura en regular estado.

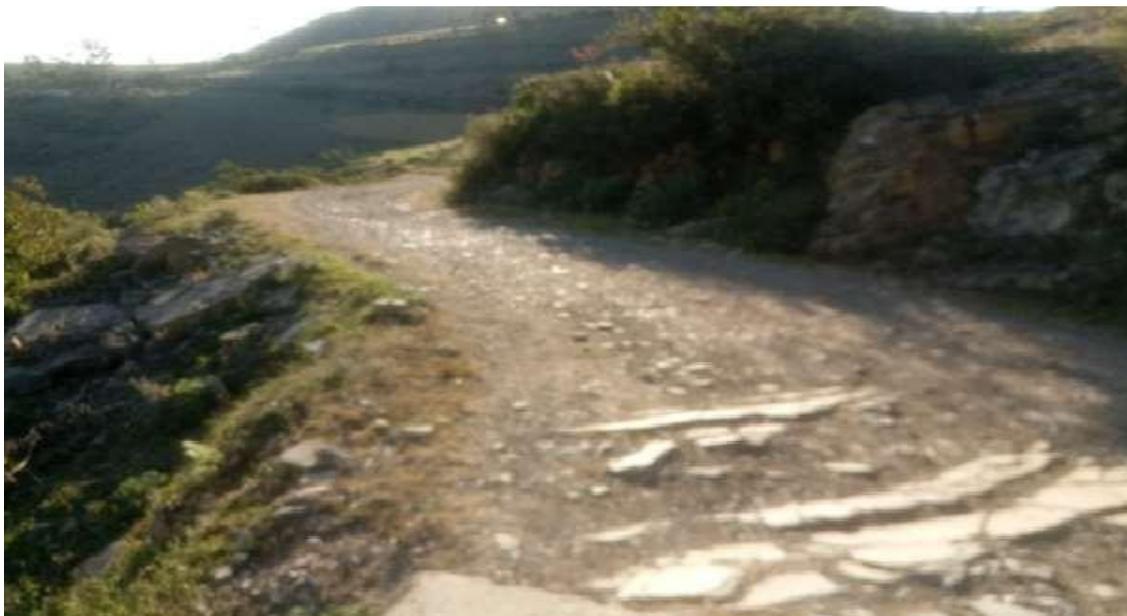
Nota. Baden N°03 de concreto armado ubicado en la progresiva 11+747 totalmente destruida e inoperativa.

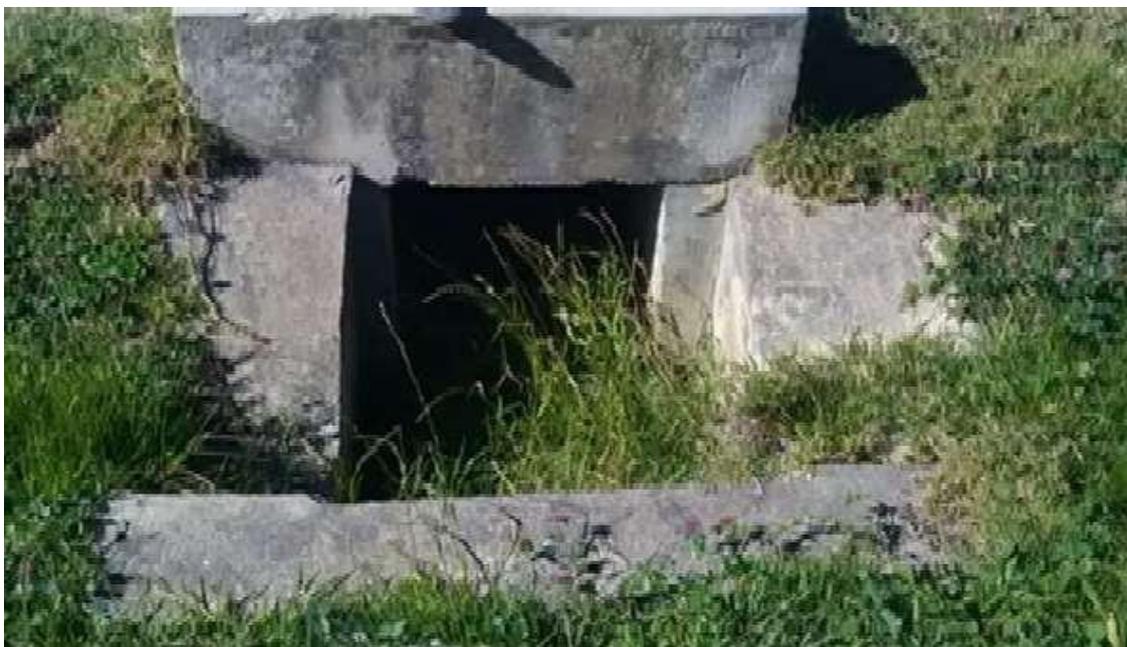
Nota. Alcantarilla N°38 de concreto armado ubicado en la progresiva 12+189 obstruida con sedimentos y vegetación, estado inoperativo.
