UNIVERSIDAD PRIVADA ANTENOR ORREGO
FACULTAD DE INGENIERIA
ESCUELA PROFESIONAL DE INGENIERIA CIVIL

**DETERMINACIÓN DEL ESTADO DE CONSERVACIÓN
SUPERFICIAL DEL PAVIMENTO FLEXIBLE APLICANDO LOS
MÉTODOS DEL PCI Y VIZIR EN LA AVENIDA COSTA RICA Y
PROLONGACIÓN CÉSAR VALLEJO, TRUJILLO**

**TESIS PARA OPTAR EL TÍTULO PROFESIONAL DE INGENIERO
CIVIL**

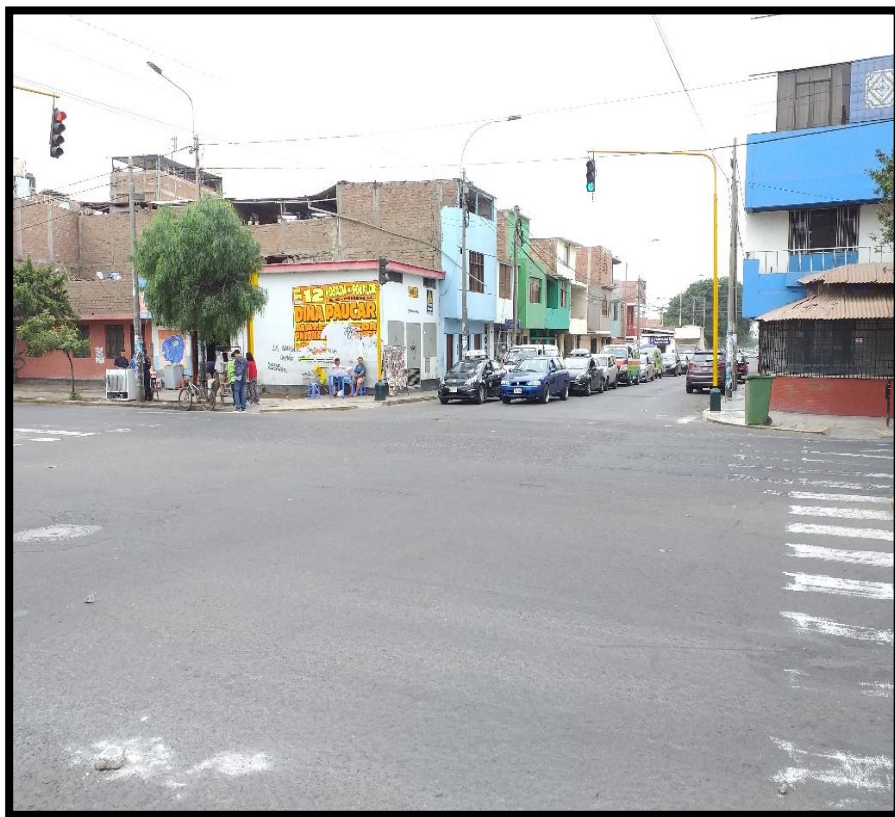
IMAGEN 2 - Intersección de las Avenidas Costa Rica y 28 de Julio

En el trayecto se visualizó diferentes tipos de fallas, superficiales, funcionales y estructurales, los cuales se percibían con mayor intensidad en las intersecciones con otras calles y avenidas, desde la intersección

entre la av. 28 de julio y la av. Costa Rica se observó un punto de estrechamiento de las vías pasando la primera cuadra de la Av. Costa Rica, con la eliminación de una calzada presentando una sola calzada adaptada a 4 carriles en doble sentido, en la prolongación Cesar Vallejo se visualizó un ensanchamiento de calzada mediante el recorte de la berma central, por lo tanto se aprecia una vía con un ancho de calzada que no es constante, donde las fallas observadas más resaltantes son los huecos y desprendimiento de material de la capa de rodadura.

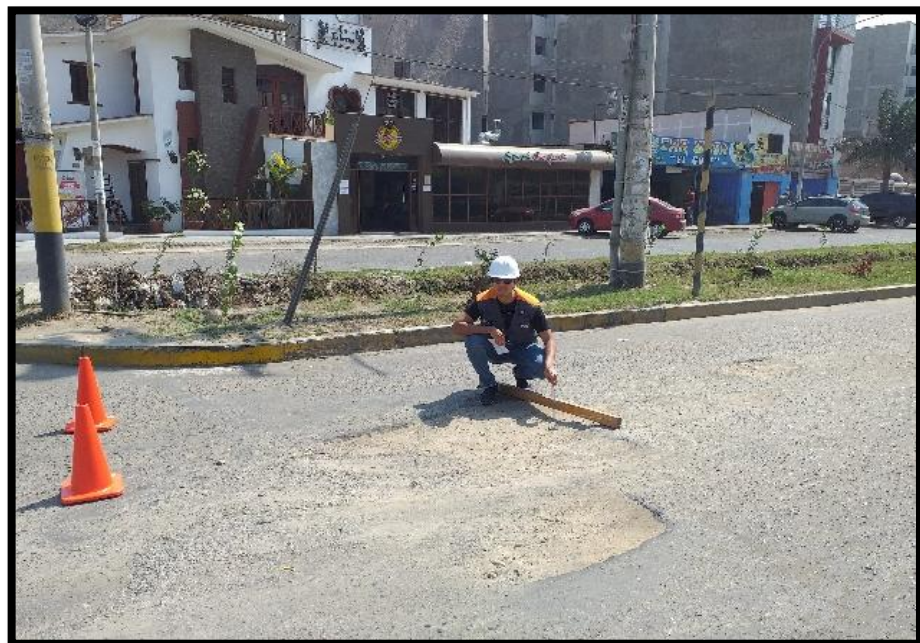
IMAGEN 18 - Medición de profundidad de la falla (hueco)

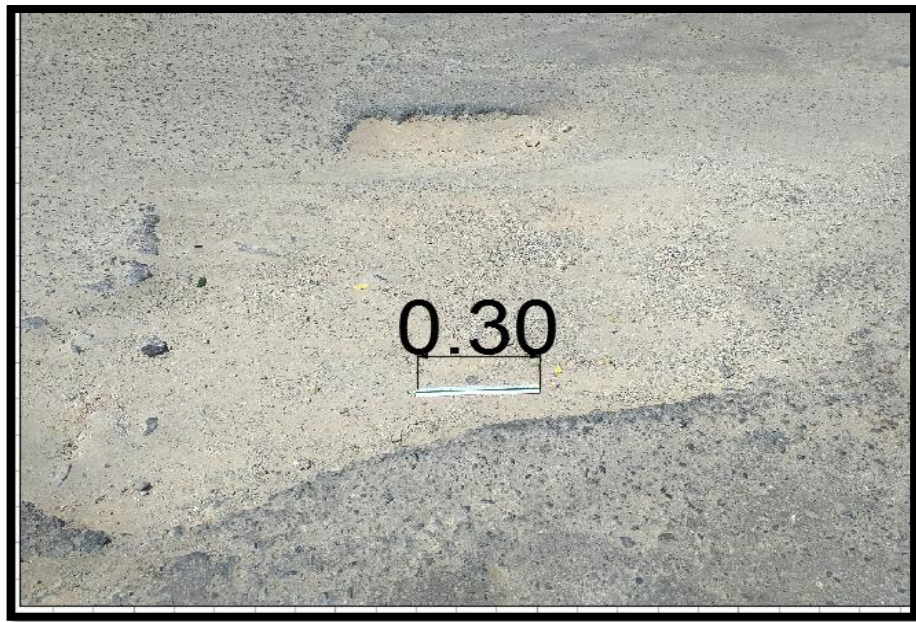
IMAGEN 19 - Escalado de la falla para su medición de área (hueco)

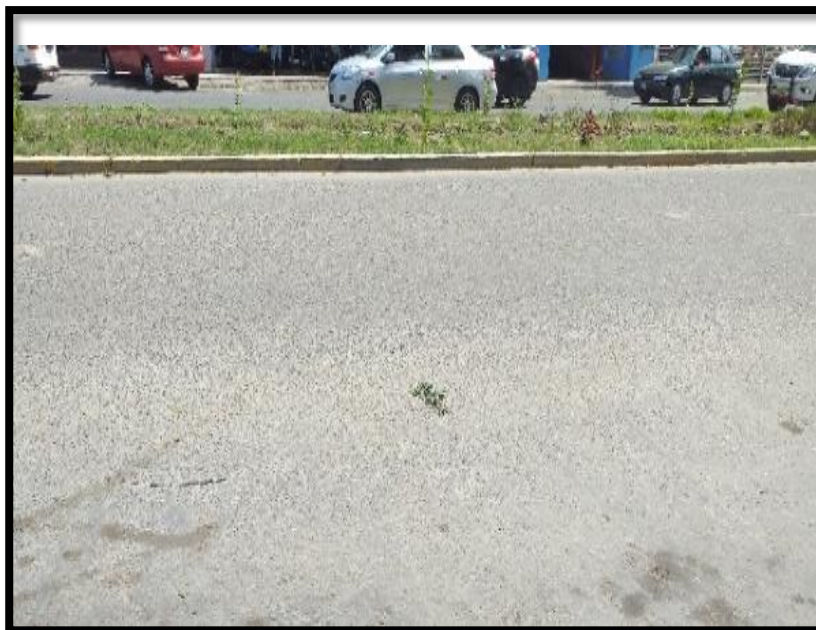
*IMAGEN 22 - Falla por Meteorización /
Desprendimiento de agregado*

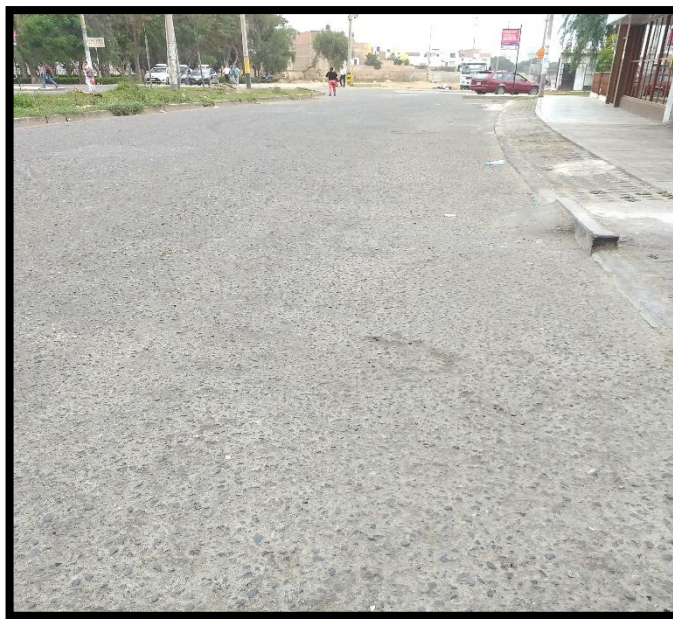
*IMAGEN 37 - Pérdida de la película ligante (PL)
en el tramo IMV-I01*

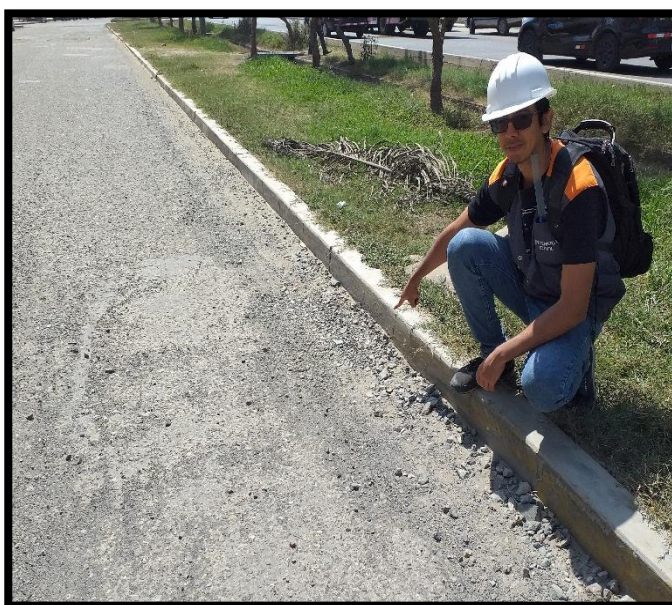
IMAGEN 38 - Perdida de agregados (PA) en la sección UMV-I01

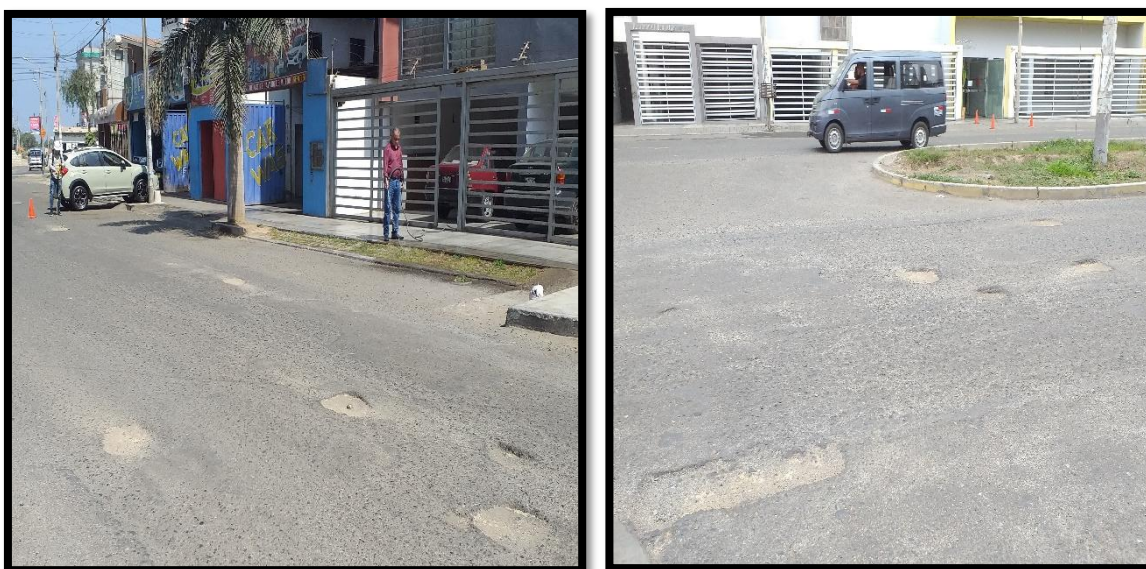
IMAGEN 39 - Fallas de ojos de pescado (O)

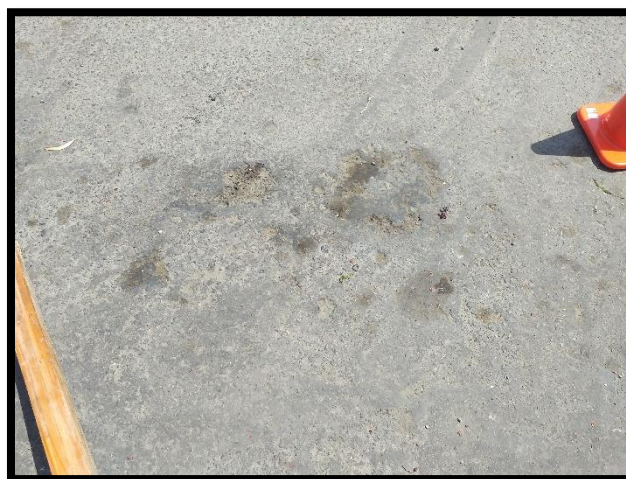
Imagen 03: Falla desprendimiento de agregado - Pról. César Vallejo.

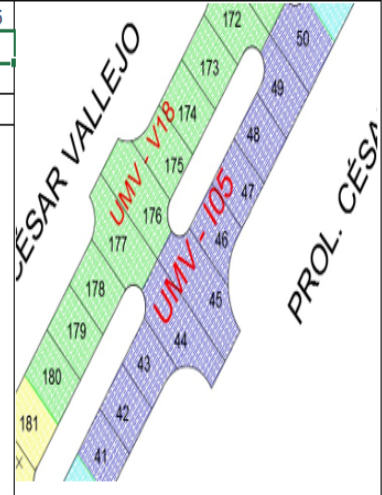
FIGURA 33: Procesamiento de los datos de la unidad de muestro UMV – 105. Método VIZIR.

CALIFICACIÓN										Bueno		
OBSERVACIÓN:		presenta mayor cantidad de grietas longitudinales por fatiga

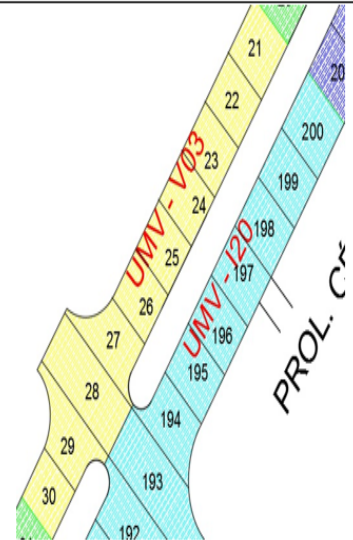
FIGURA 55: Procesamiento de los datos de la unidad de muestro UMV – V03 Método VIZIR

CALIFICACIÓN										REGULAR		
OBSERVACIÓN:		resenta grietas longitudinales por fatiga. Tipo A
