**“INVESTIGACIÓN DEL ÍNDICE DE CONDICIÓN DE PAVIMENTO FLEXIBLE EN LA AV.
SAN LUIS, DISTRITO DE VIRU, PROVINCIA DE VIRU - LA LIBERTAD 2019”**

TESIS PARA OPTAR EL TÍTULO PROFESIONAL DE INGENIERO CIVIL

Al realizar la evaluación superficial del pavimento flexible mediante el método Pavement Condition Index, se conoce que el estado de conservación de la AV. SAN LUIS, DISTRITO DE VIRU es “MALO” con un PCI de 31.17

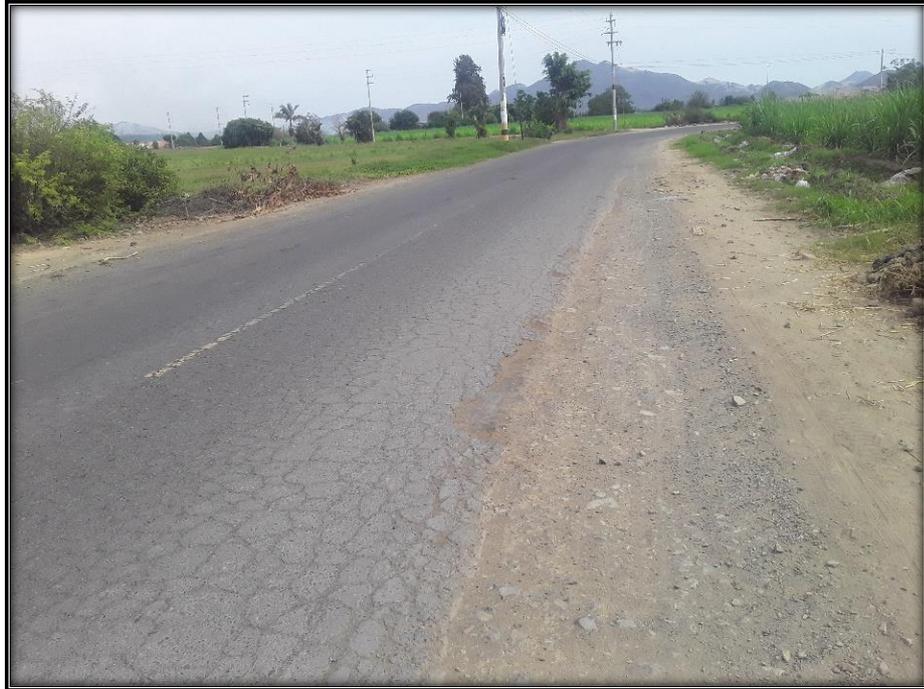
Imagen 08 – Localización de la falla
Fuente: Propia

En la imagen 08, se muestra la localización de una falla de piel de cocodrilo, y como se puede apreciar, la intensidad con la que se ha dado podría decirse que es alta, puesto que las grietas han evolucionado de tal forma que las piezas o pedazos están bien definidos y descascarados los bordes. (Varela R. V., 2006)

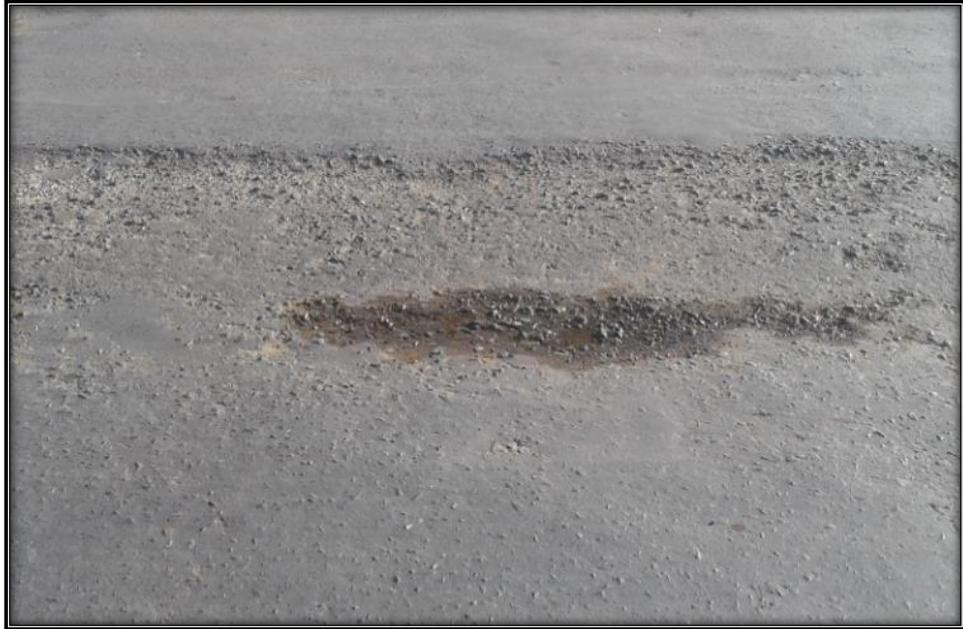
Imagen 09 – Localización de la falla
Fuente: Propia

En la imagen 09, podemos apreciar la localización de la segunda falla, esta falla de acuerdo al Manual de PCI se identifica como Meteorización/Desprendimiento de agregados y su nivel de severidad es medio pues como se puede apreciar se ha perdido los agregados y el ligante.

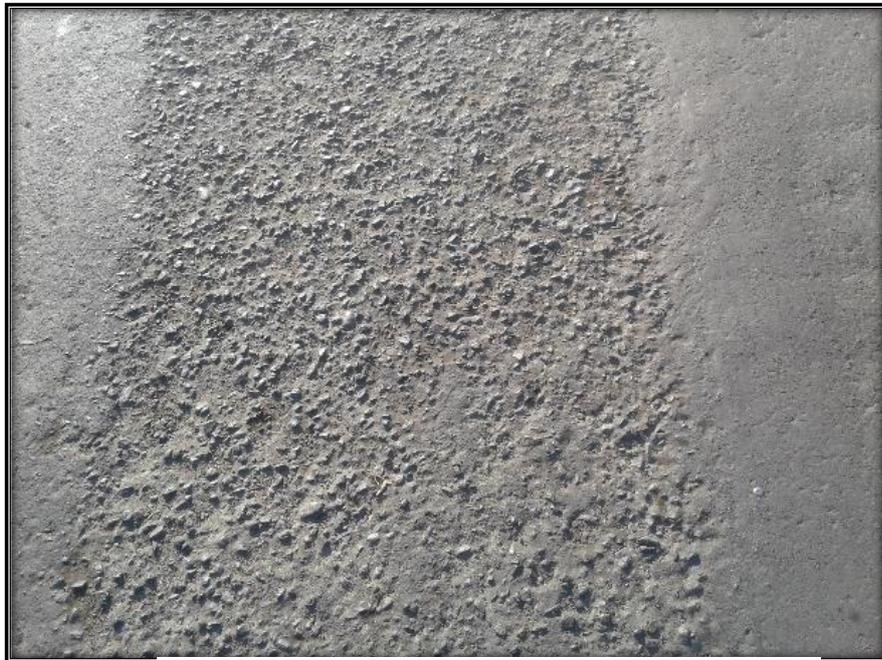
Imagen 10 – Localización de la falla
Fuente: Propia

En la imagen 10, se puede apreciar la localización y detalle de la falla que de acuerdo al manual del PCI la podemos catalogar también como desprendimiento de agregado, lo que corresponde al orden N° 19 del manual y con una severidad media.

Para la toma de medidas de las dimensiones de las fallas mostradas con anterioridad se empleó un distanciómetro digital, en este caso, la falla de la imagen 10, tiene una longitud de 12.003 m.

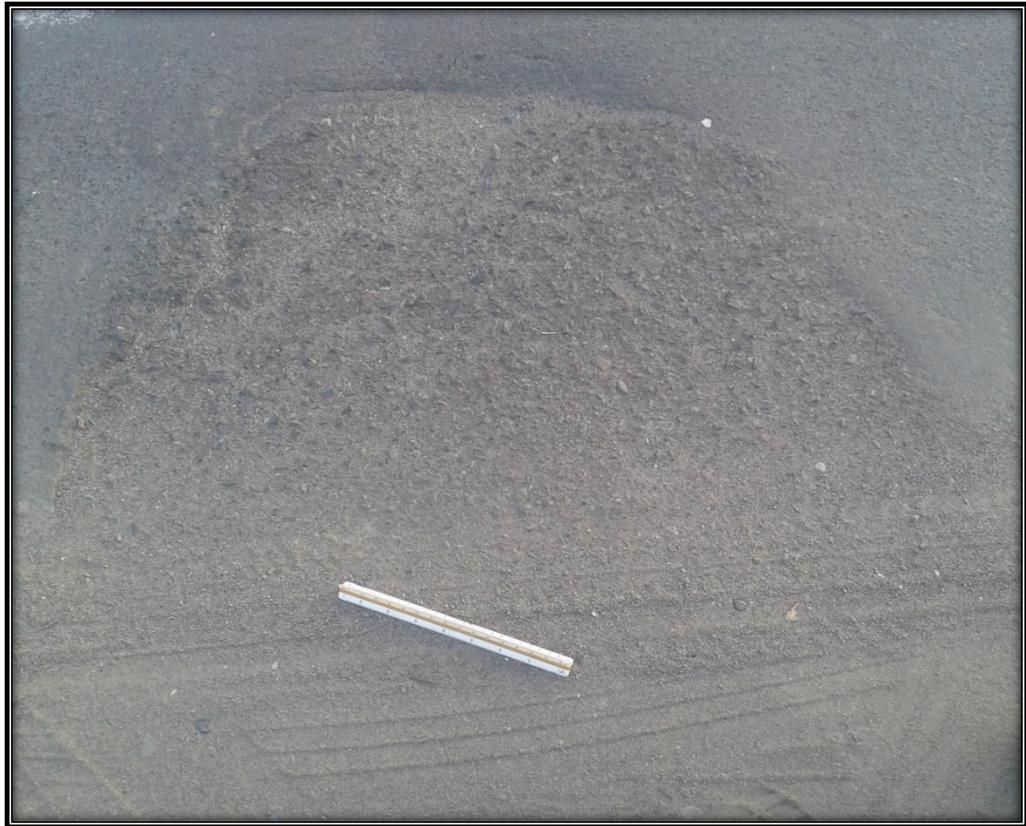
Imagen 12 – Falla por meteorización UM-I04
Fuente: Propia

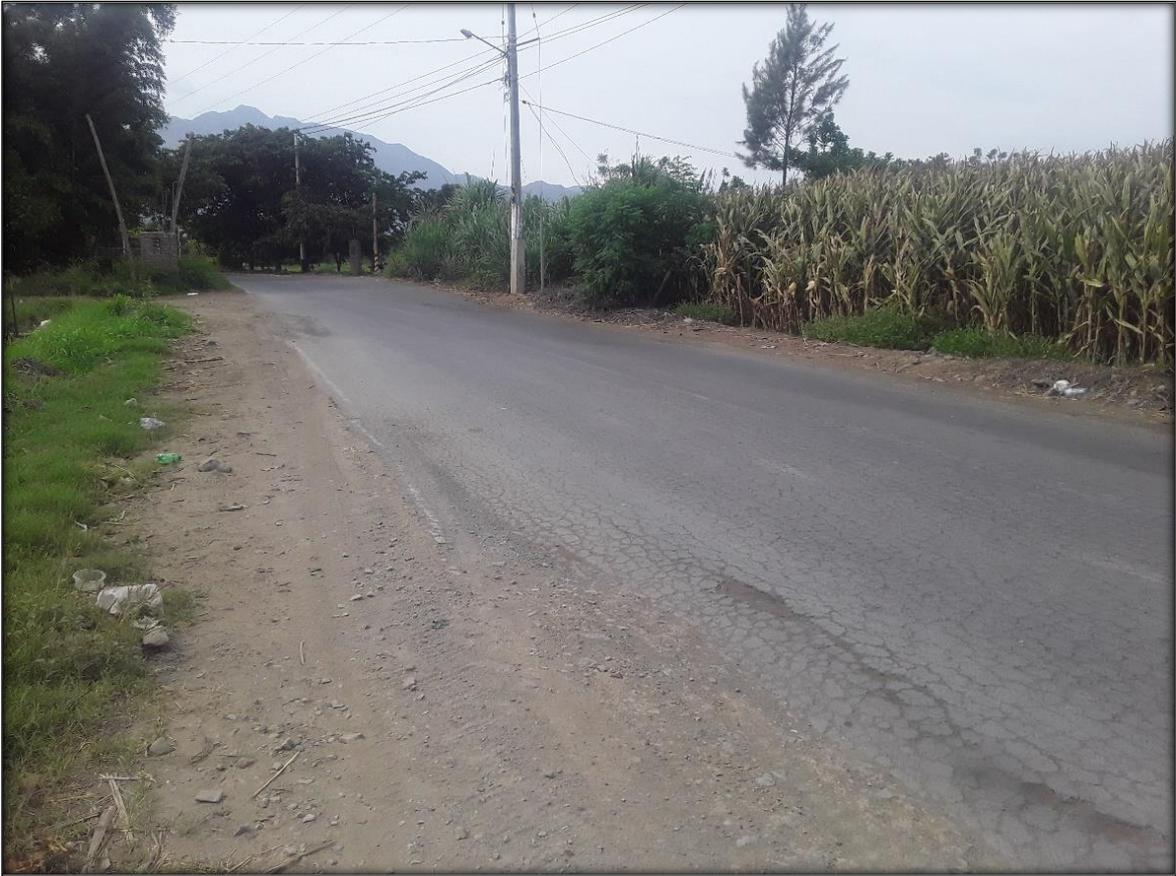
Tramo de la AV. San Luis donde se observa que las fallas más predominantes son piel de cocodrilo y desprendimiento de agregado. Alrededor del pavimento se observa abundante vegetación

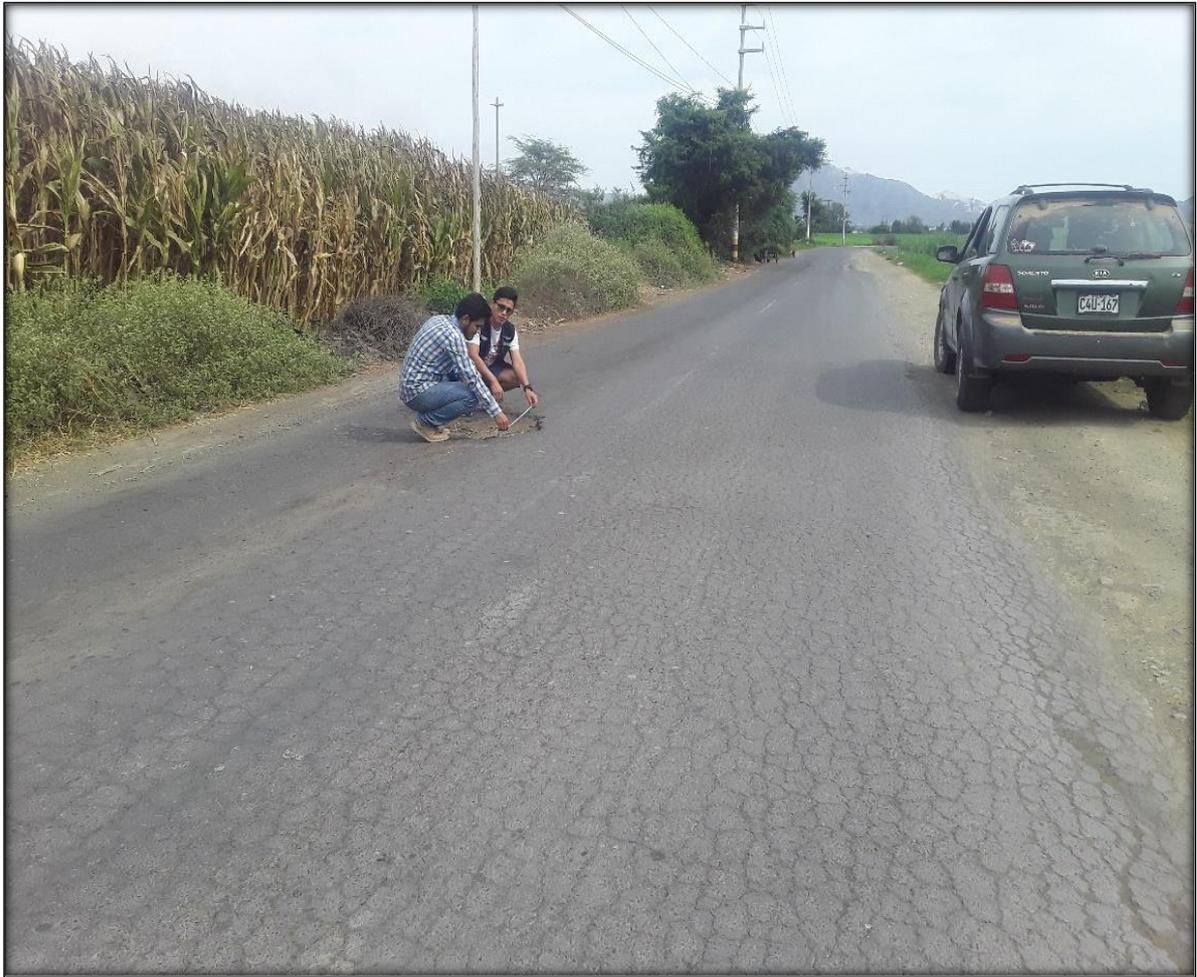
Tomando las respectivas mediciones a las fallas en un Tramo de la AV. San Luis donde se observa que las fallas más predominantes son piel de cocodrilo, desprendimiento de agregado y huecos.

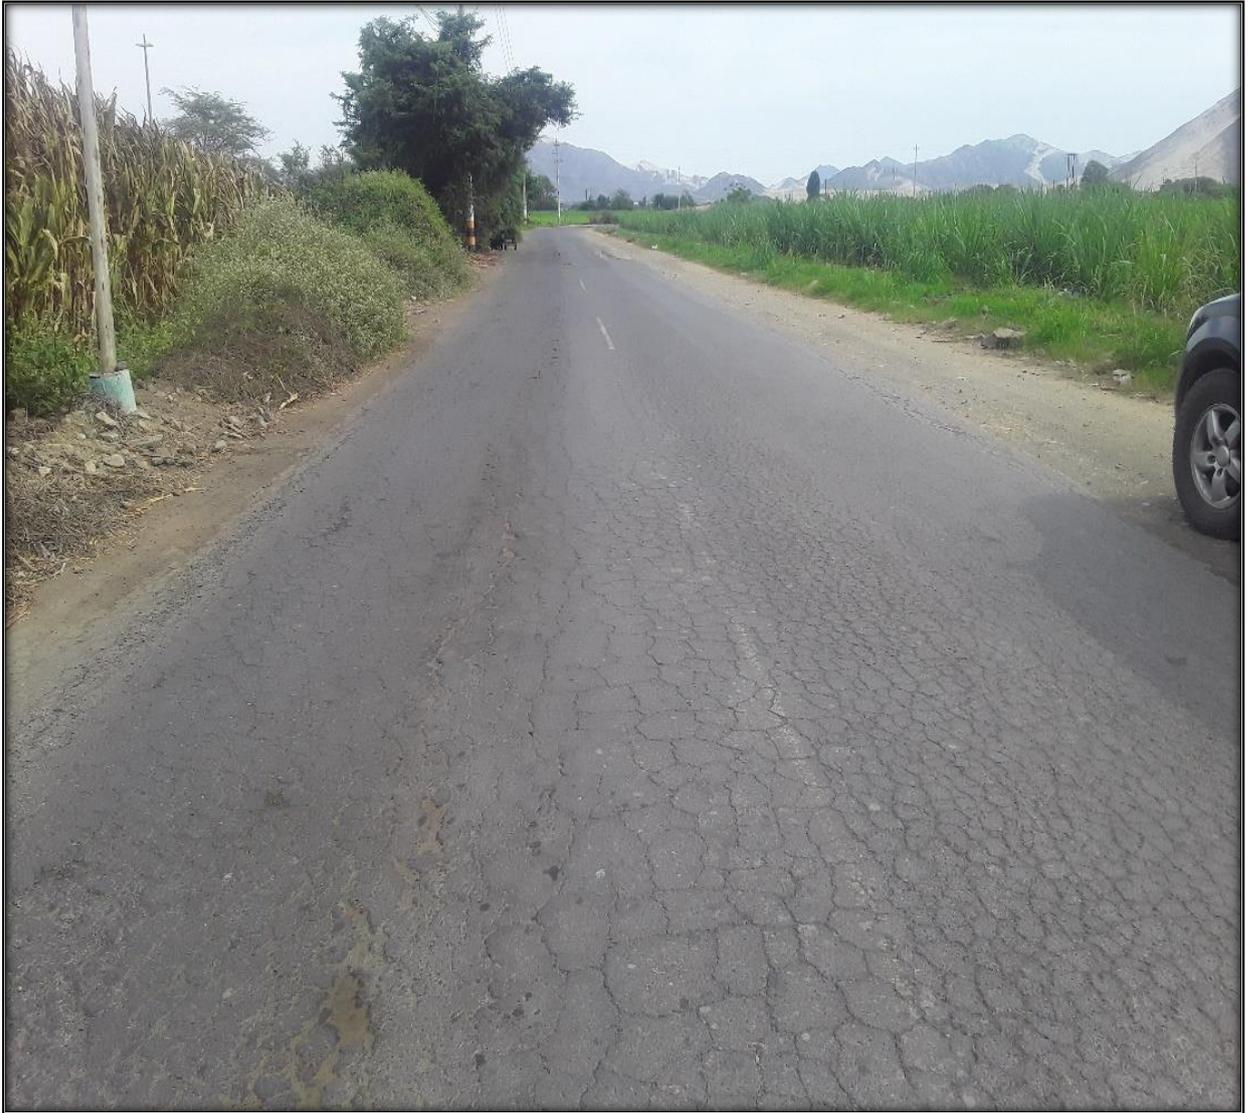
Tramo de la AV. San Luis donde se observa que las fallas más predominantes son piel de cocodrilo, desprendimiento de agregado, pequeños huecos y depresiones.

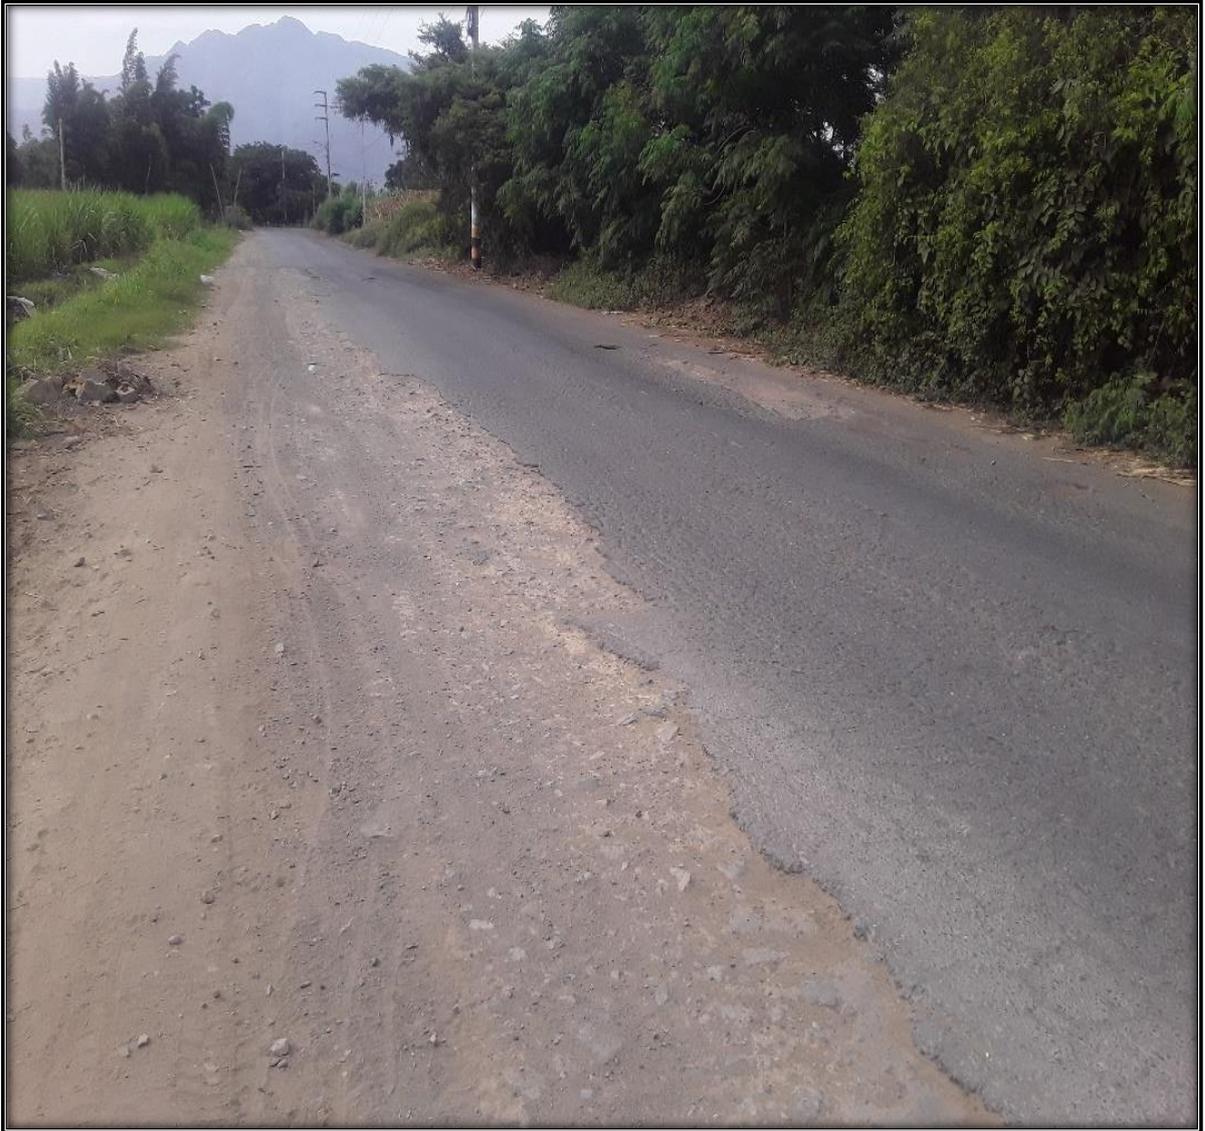
Tramo de la AV. San Luis donde se observa una gran área de desprendimiento de agregado en el pavimento, pequeños huecos y parches.

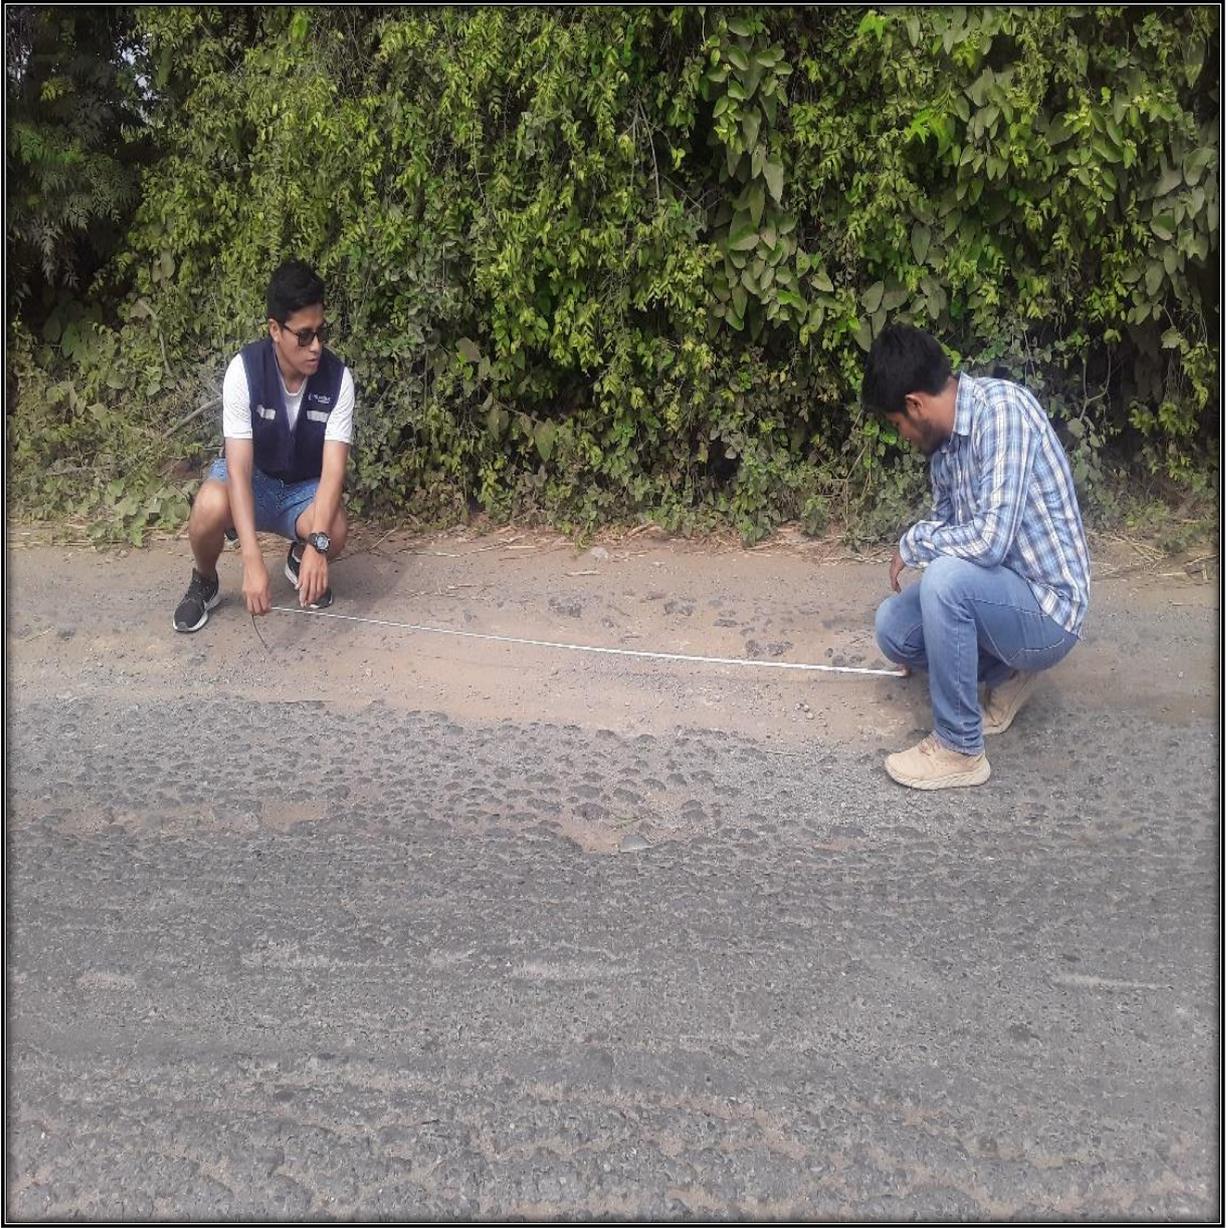
Tomando medidas a las fallas presentes en un Tramo de la AV. San Luis donde se observa desprendimiento de agregado en el pavimento, huecos y piel de cocodrilo.

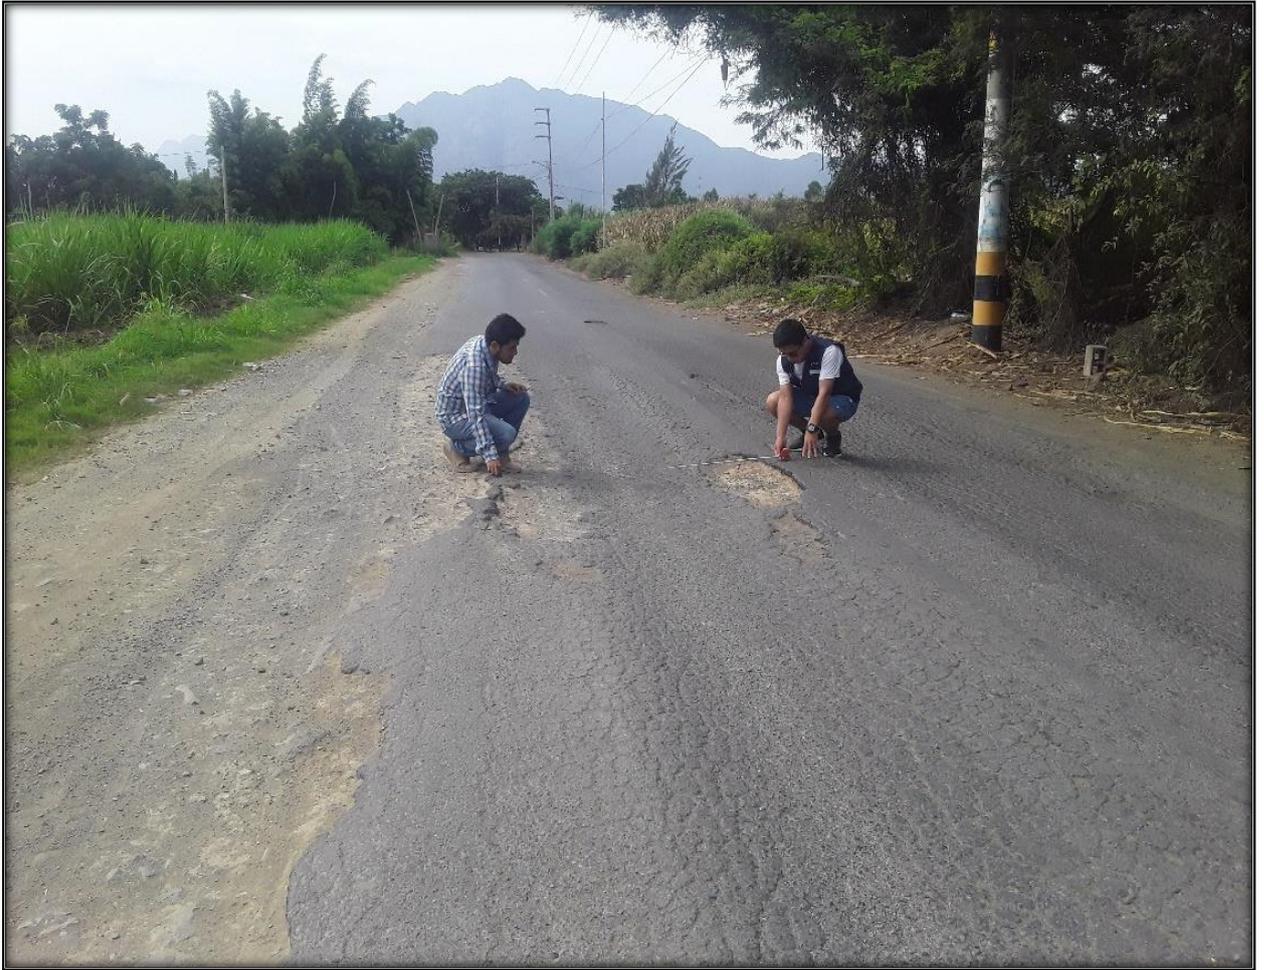
Tomando medidas a las fallas presentes en un Tramo de la AV. San Luis donde se observa en gran medida desprendimiento de agregado en el pavimento, huecos y piel de cocodrilo.

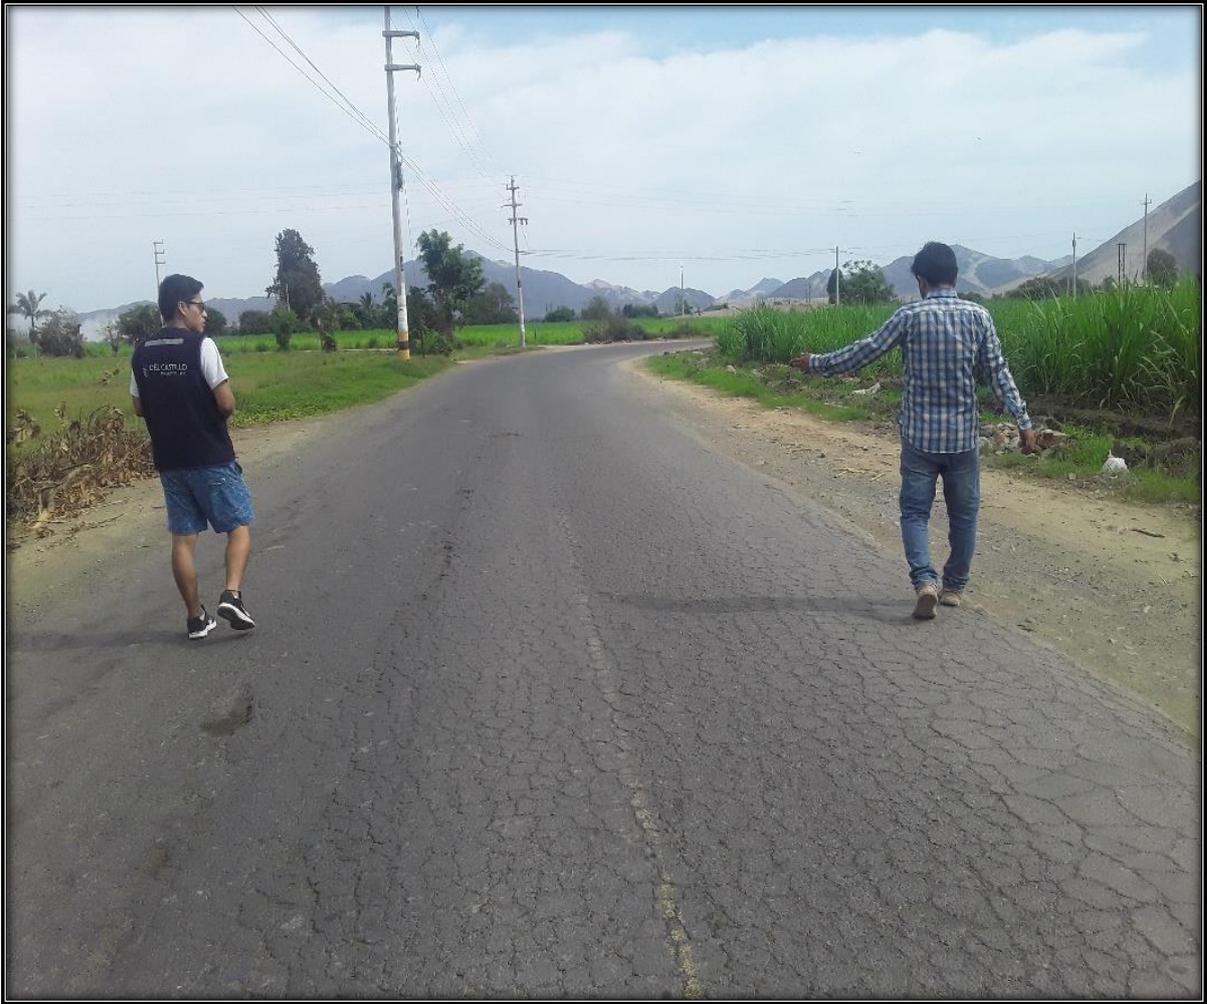
Reconocimiento de campo de la zona en estudio (AV. San Luis), observando las fallas presentes en el pavimento.

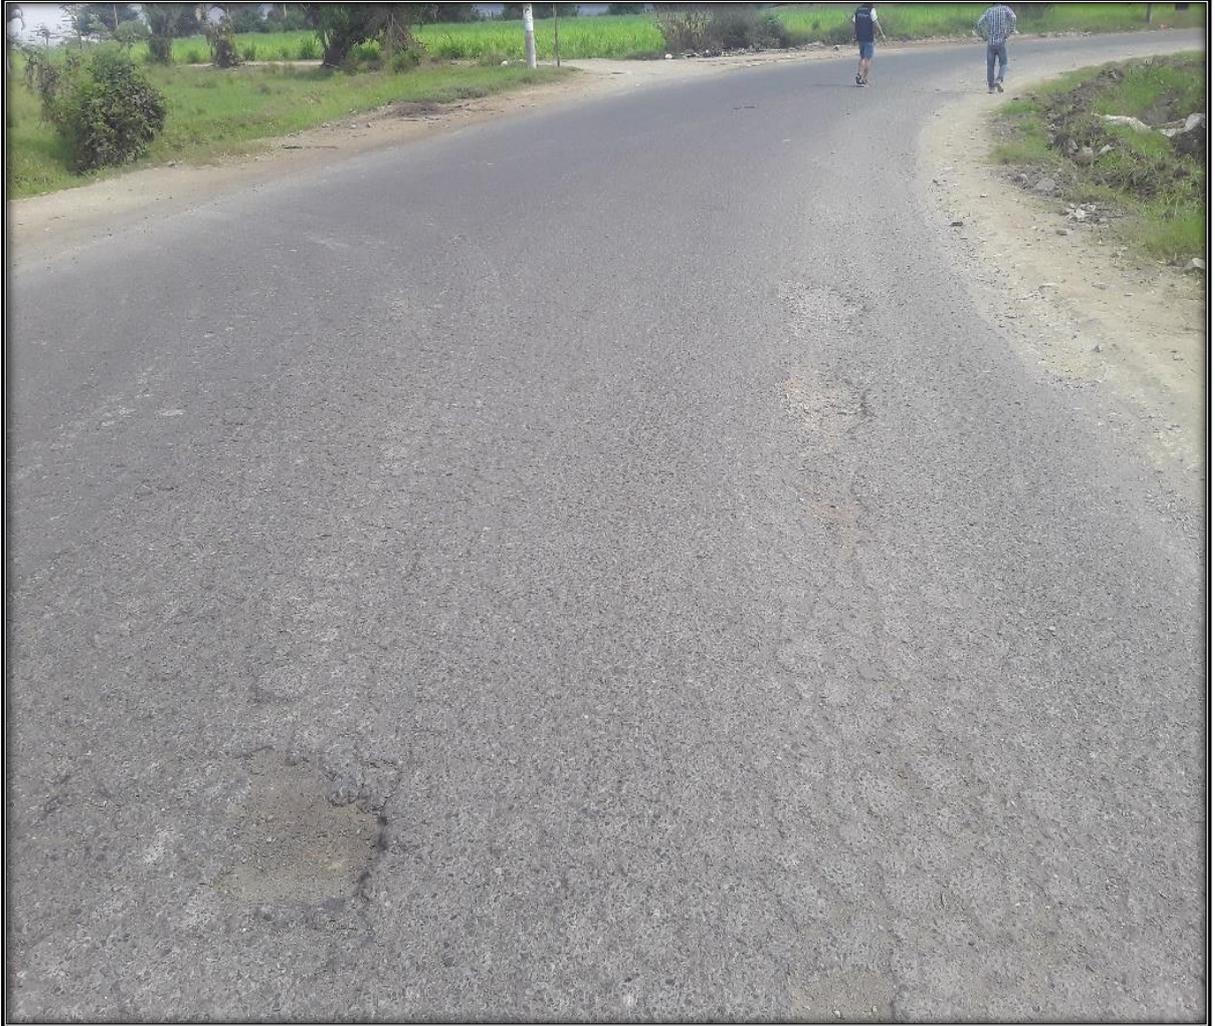
Tramo de la AV. San Luis donde se observa en gran medida piel de cocodrilo, desprendimiento de agregado, huecos.

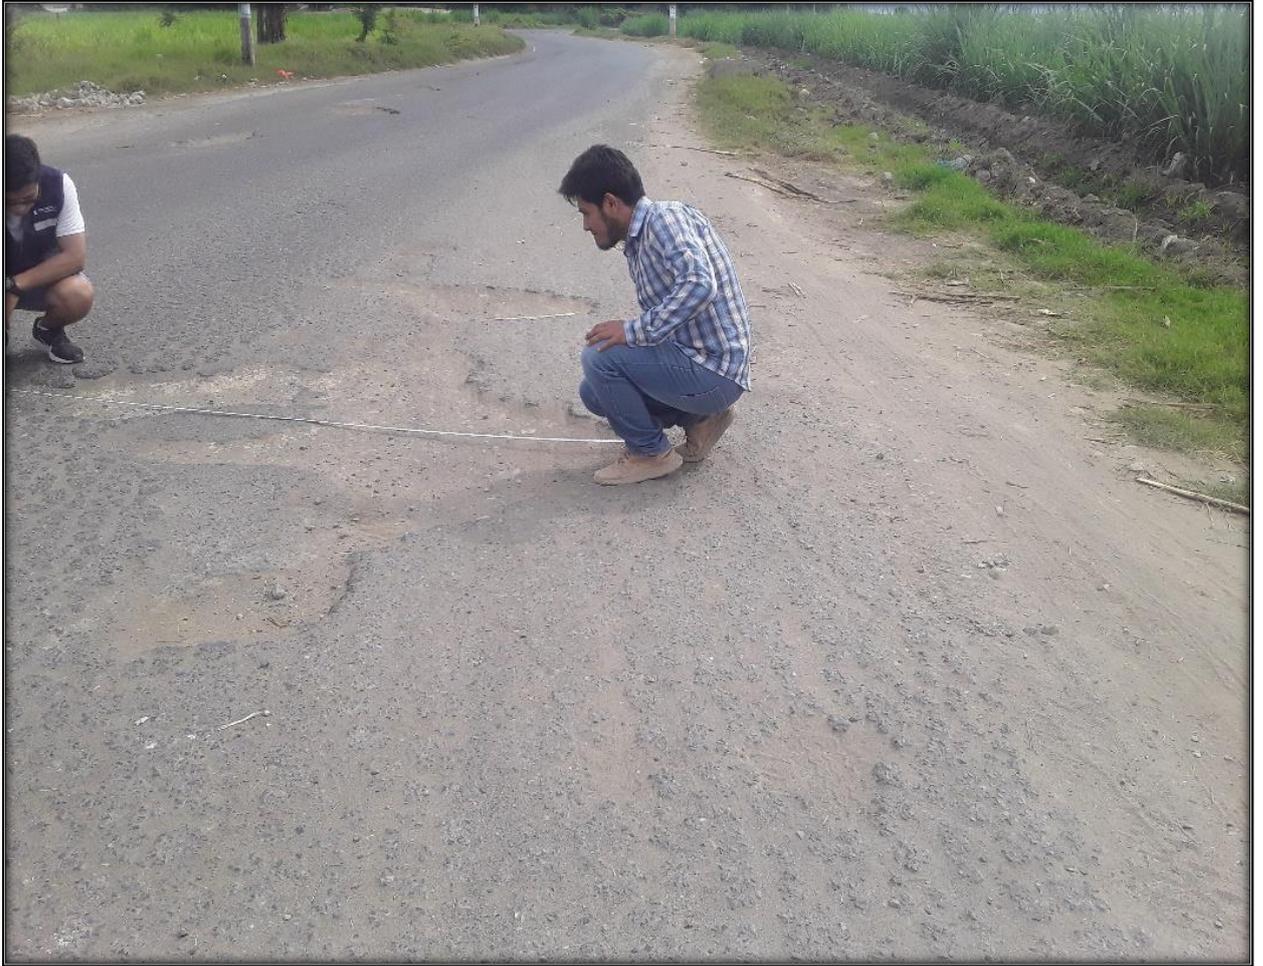
Tomando medidas a las fallas presentes en un Tramo de la AV. San Luis donde se observa desprendimiento de agregado, huecos y piel de cocodrilo.
