**ESCUELA PROFESIONAL DE INGENIERIA CIVIL**

**“ANÁLISIS DEL ESTADO DE CONSERVACIÓN DEL PAVIMENTO FLEXIBLE  
EN LA AV. ANTENOR ORREGO, TRAMO ENTRE AV. JESUS DE NAZARETH Y  
AV. AMÉRICA OESTE, MEDIANTE EL MÉTODO DEL ÍNDICE DE CONDICIÓN  
DEL PAVIMENTO, TRUJILLO, LA LIBERTAD 2020”**

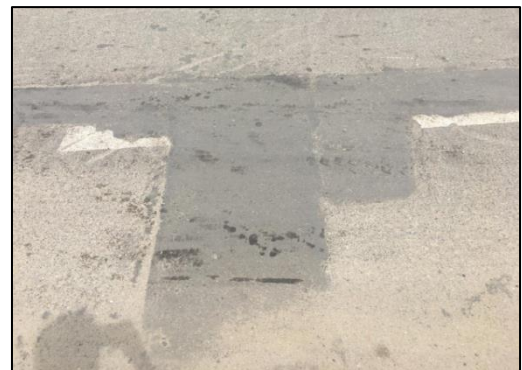
Fig.33. Falla de tipo parcheo de severidad media.

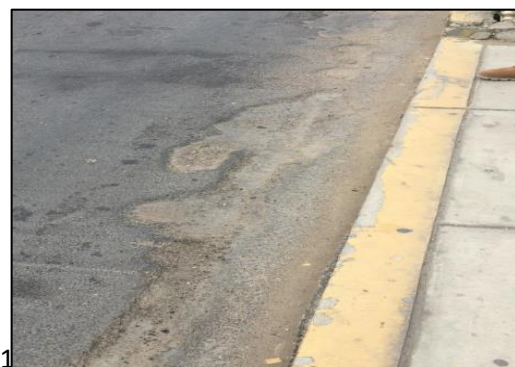
Fig. 35. Falla de tipo huecos de severidad media.

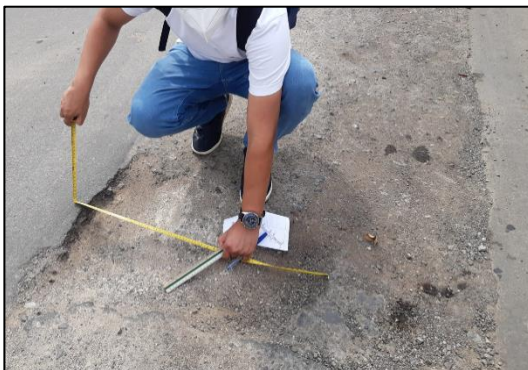
Figura 36. Falla de tipo hueco de severidad alta.

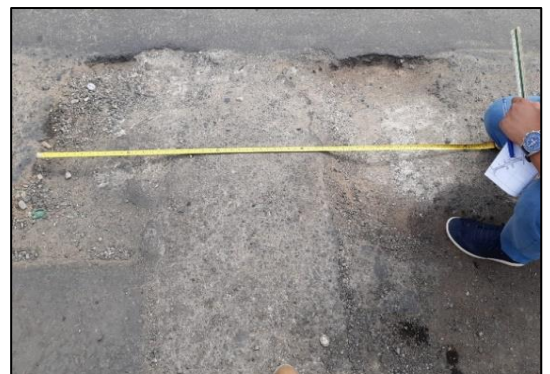
Figura 37. Falla de tipo pulimientos de agregados de severidad alta.

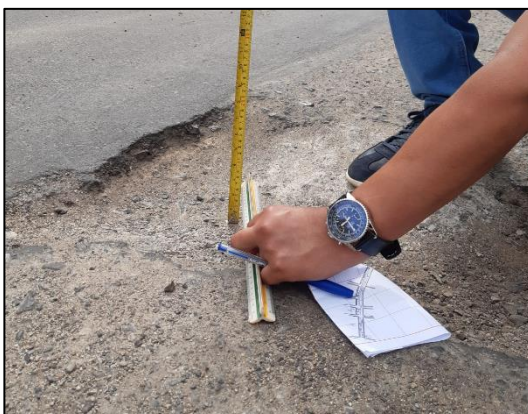
Figura 38. Falla de tipo pulimientos de agregados de severidad alta.

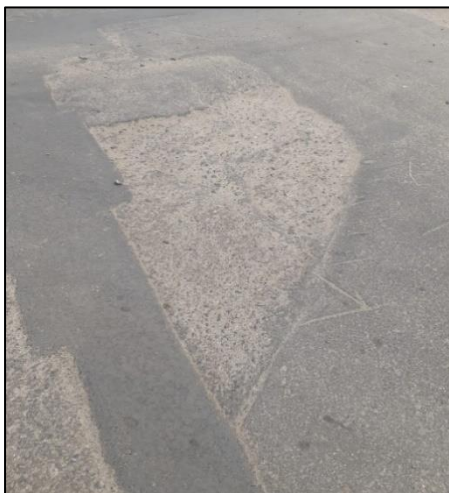
Figura 39. Falla de tipo piel de cocodrilo de severidad alta.

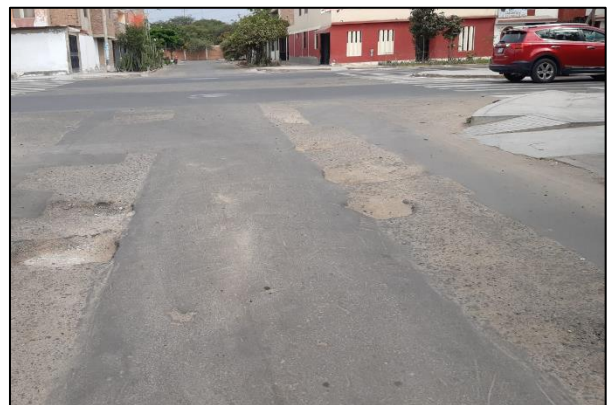
Figura 40. Falla de tipo huevo de severidad baja.

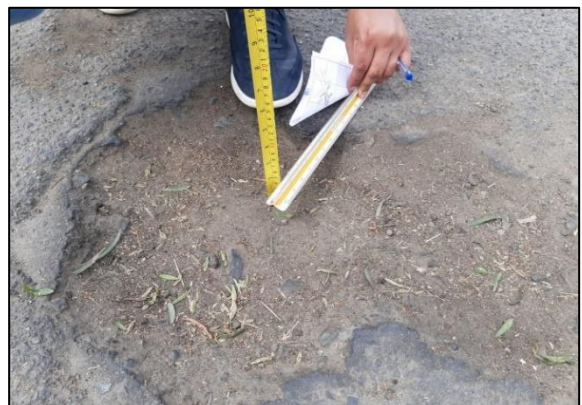
Figura 41. Falla de tipo huevo de severidad media.

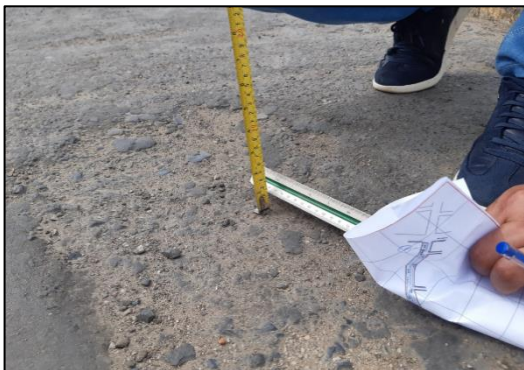
Figura 42. Falla de tipo desprendimiento de agregados de severidad alta y falla de tipo hueco de severidad media.

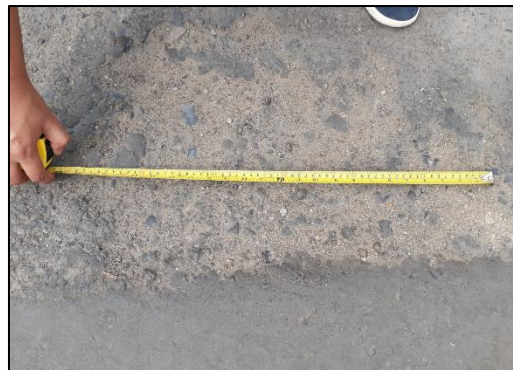
Figura 43. Falla de tipo desprendimiento de agregados de severidad alta y falla de tipo hueco de severidad media.

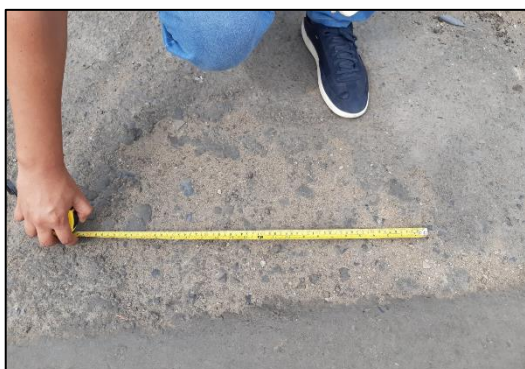
Figura 44. Falla de tipo desprendimiento de agregados de severidad alta y falla de tipo hueco de severidad media.

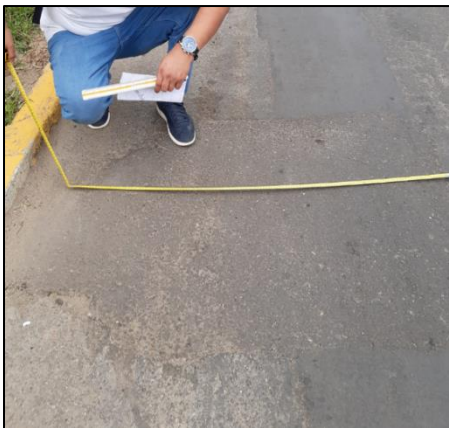
Figura 45. Falla de tipo parcheo de severidad media.

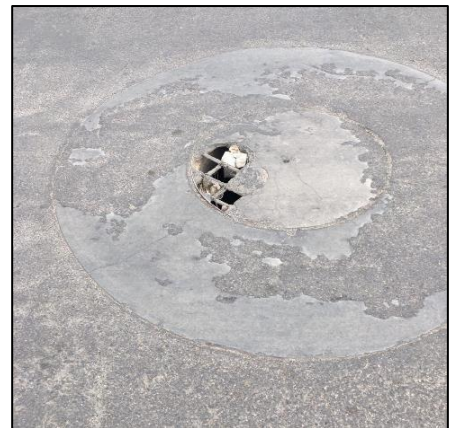
Figura 47. Falla de tipo huecos de severidad alta.

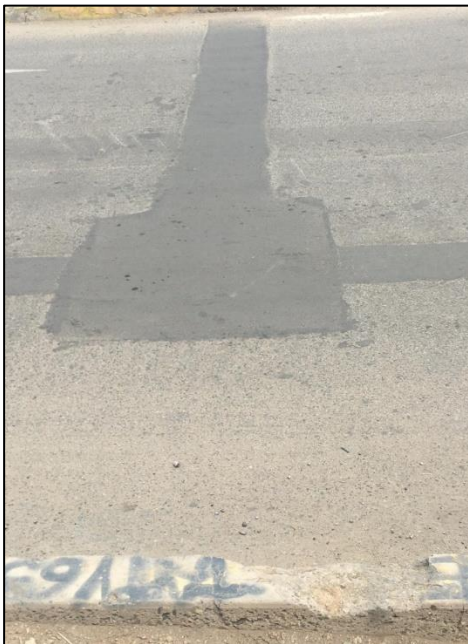
Figura 48. Falla de tipo desprendimiento de agregados de severidad media.

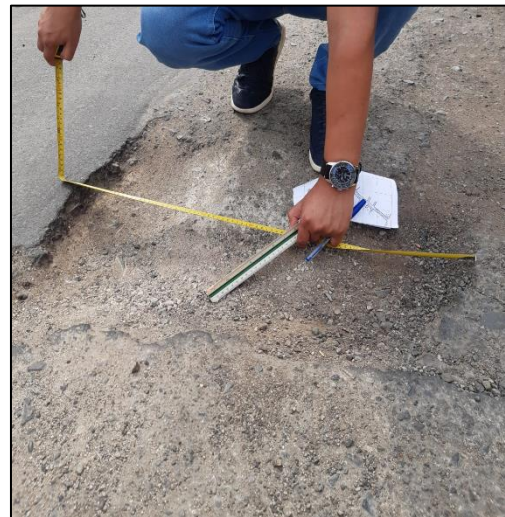
Figura 49. Falla de tipo parcheo de severidad media.

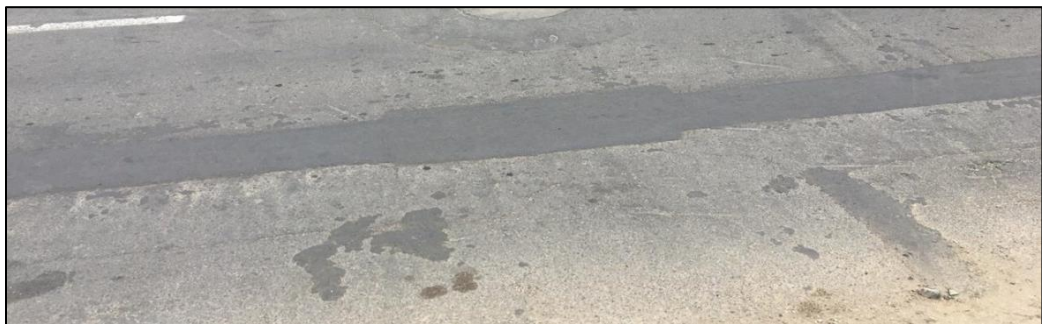
Figura 50. Falla de tipo parcheo de severidad media.

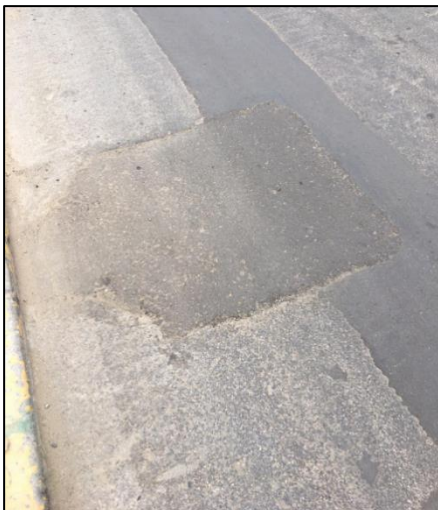
Figura 51. Falla de tipo parcheo de severidad media.

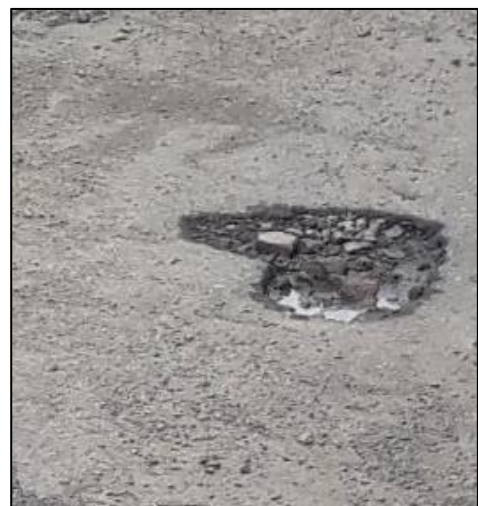
Figura 52. Falla de tipo hueco de severidad media.

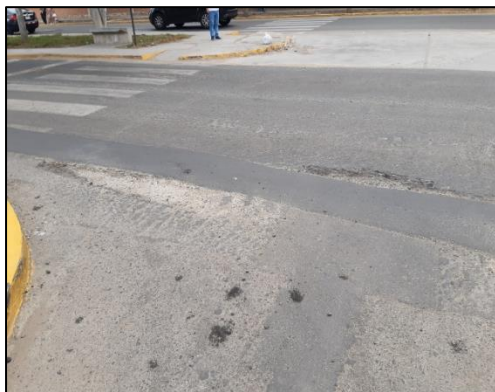
Figura 53. Falla de tipo parcheo de severidad media.

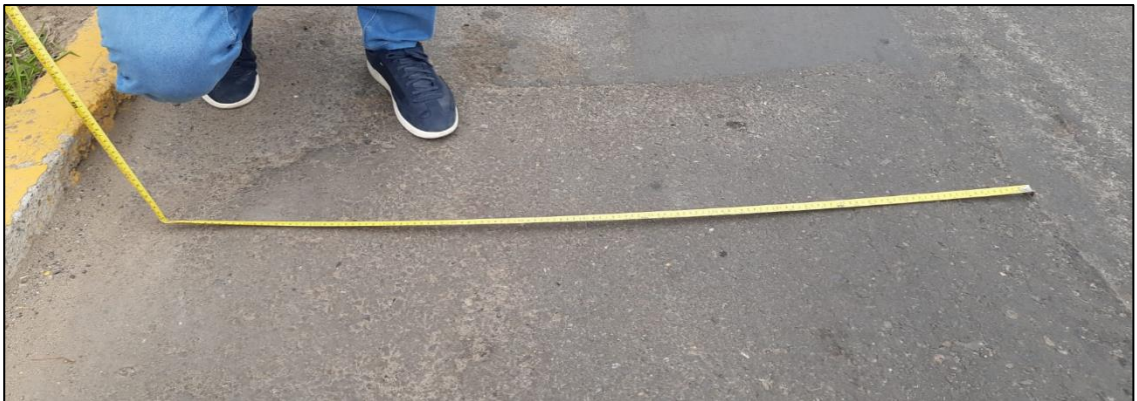
Figura 56. Falla de tipo parcheo de severidad media.

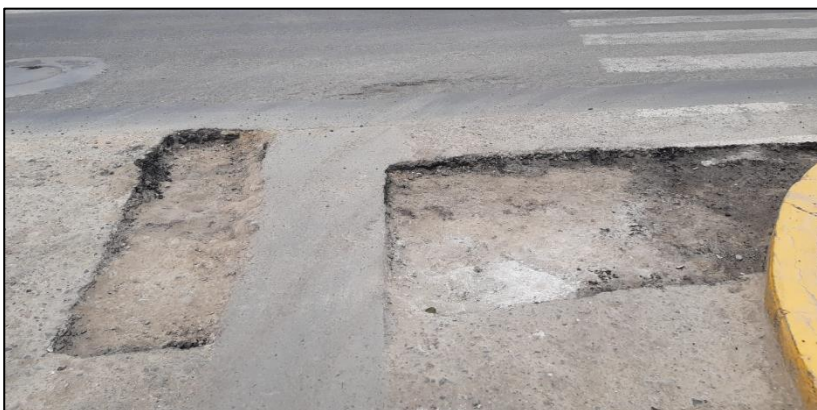
Figura 57. Falla de tipo huecos de severidad media.

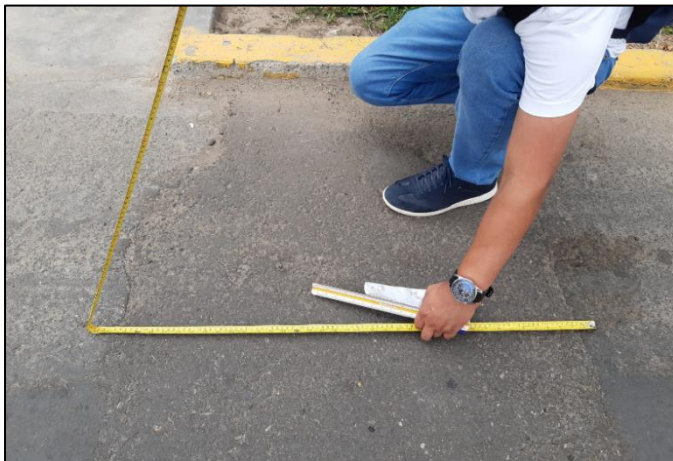
Figura 58. Falla de tipo parcheo de severidad media.

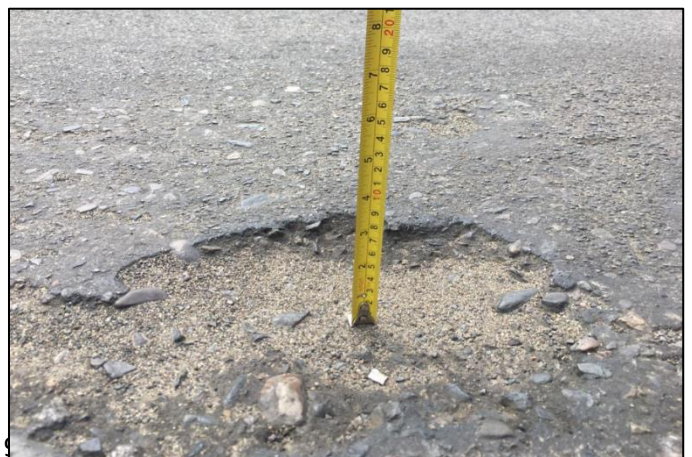
Figura 59. Falla de tipo huecos de severidad media.

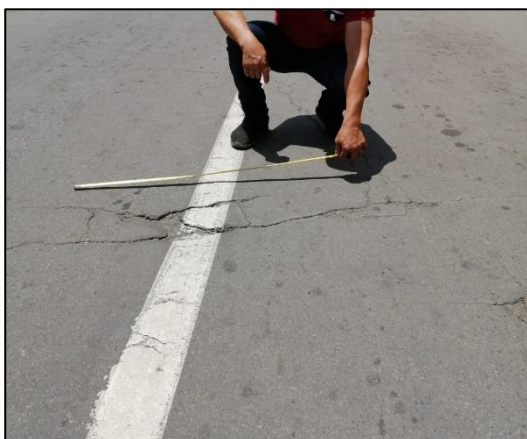
Figura 60. Falla de tipo grietas longitudinal y transv. de severidad media.

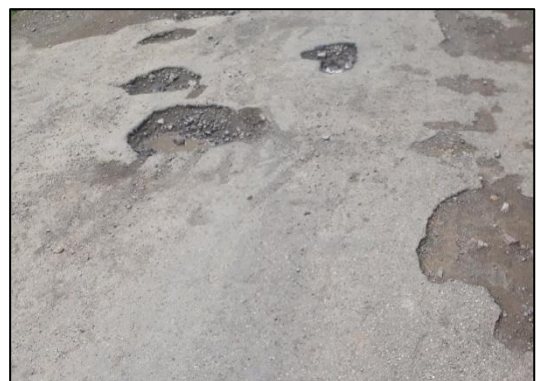
Figura 61. Falla de tipo huecos de severidad alta.

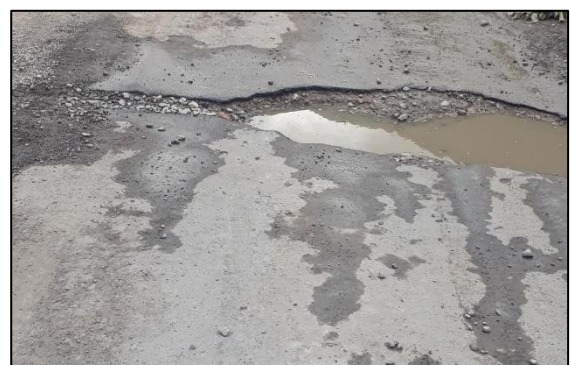
Figura 62. Falla de tipo huecos de severidad media.

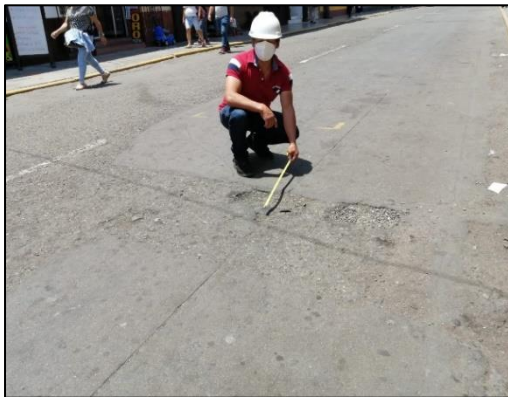
Figura 63. Falla de tipo desprendimiento de agregados de severidad media.

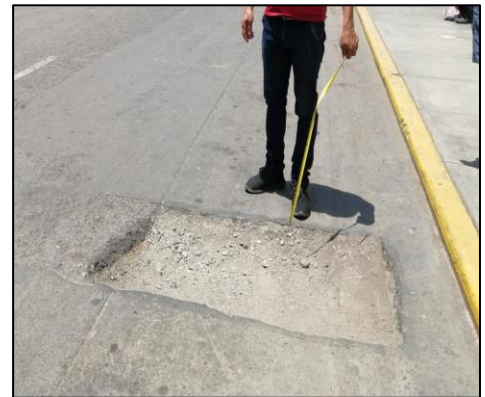
Figura 64. Falla de tipo huecos de severidad alta.

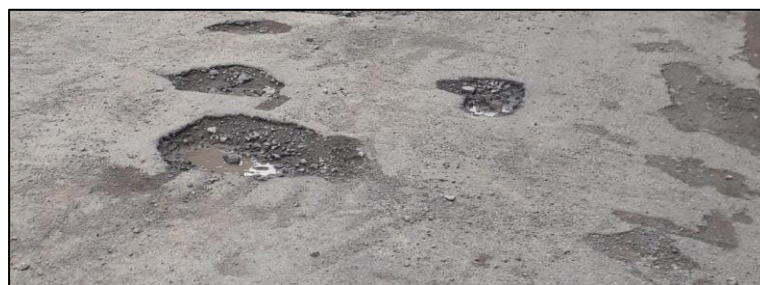
Figura 65. Falla de tipo huecos de severidad media.

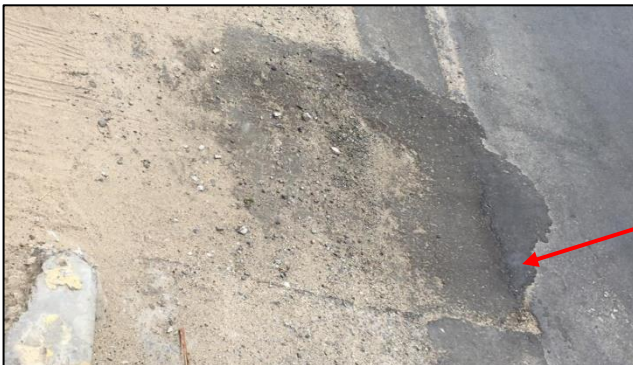
Figura 66. Falla de tipo parcheo de severidad alta.

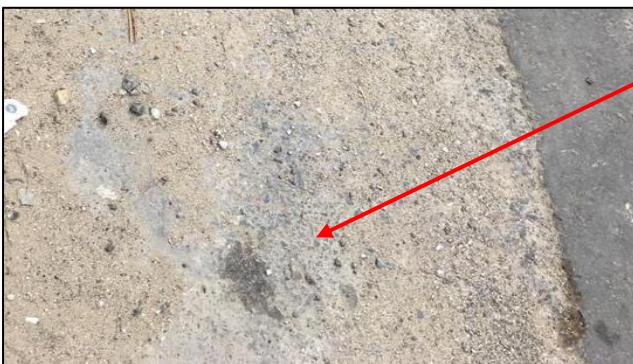
Figura 67. Falla de tipo desprendimiento de agregados de severidad media.

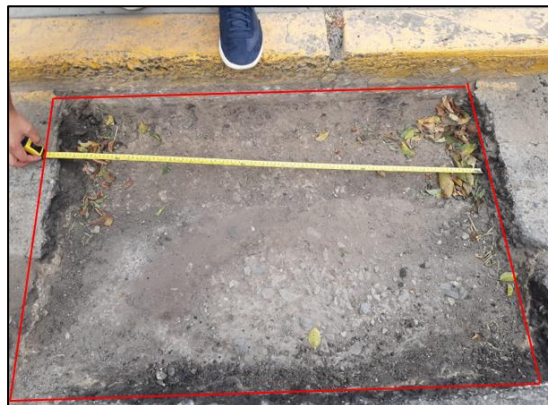
Figura 68. Falla de tipo parcheo de severidad media.

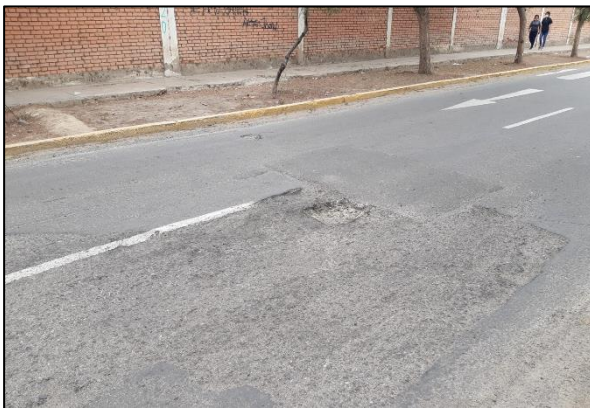
Figura 69. Falla de tipo pulimiento de agregados de severidad media.

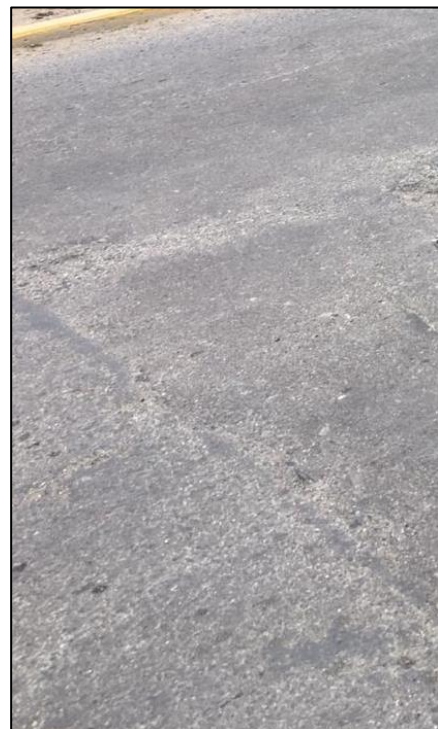
Figura 70. Falla de tipo parcheo de severidad baja.

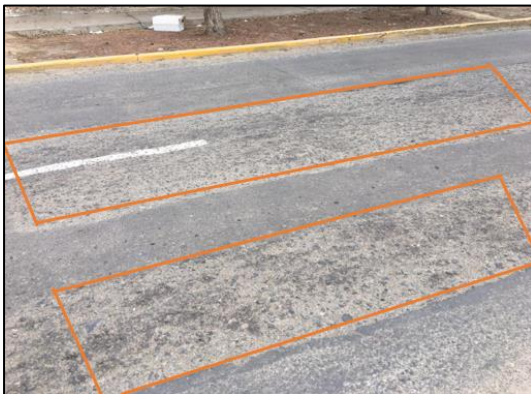
Figura 71. Falla de tipo hundimiento de severidad baja.

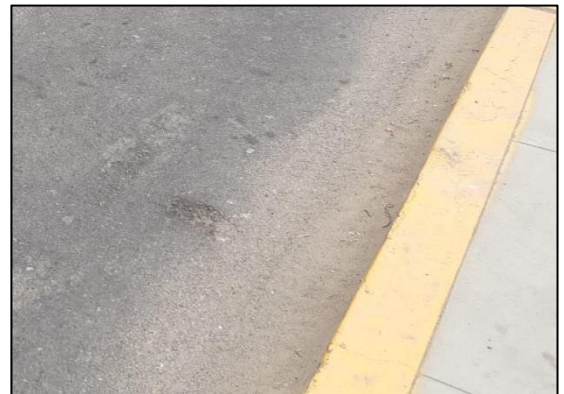
Figura 72. Falla de tipo pulimento de agregados de severidad baja.

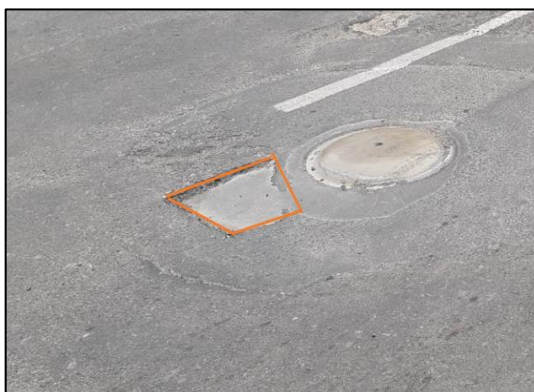
Figuro 73. Falla de tipo aguellamiento de severidad alta.

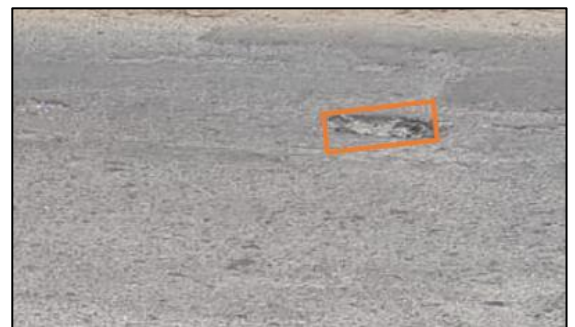
Figura 75. Falla de tipo huecos de severidad baja.

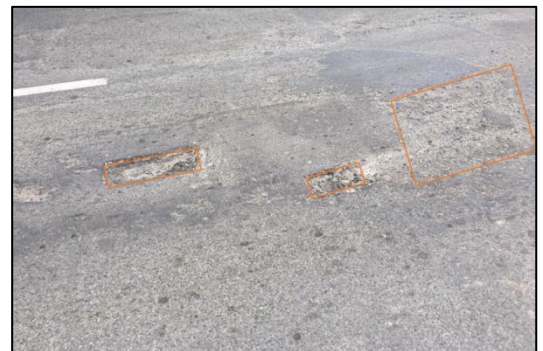
Figura 77. Falla de tipo hundimiento de severidad baja.

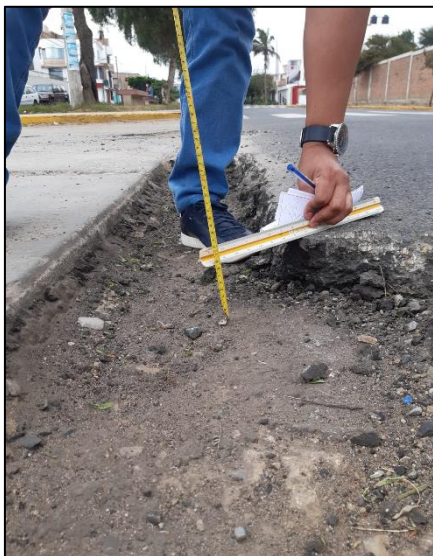
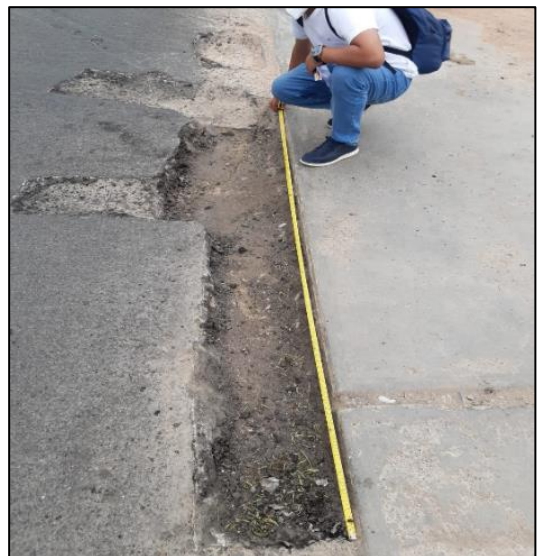
Figura 78. Falla de tipo hueco de severidad alta.

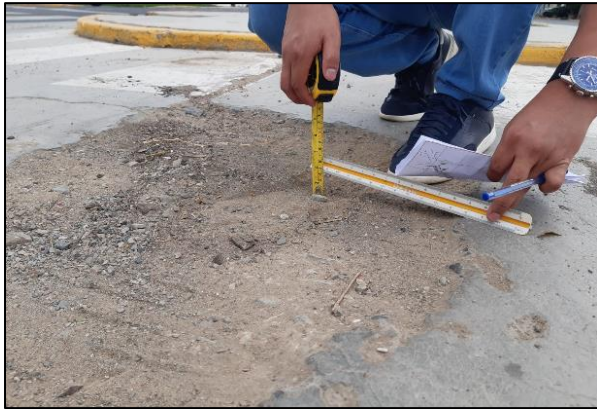
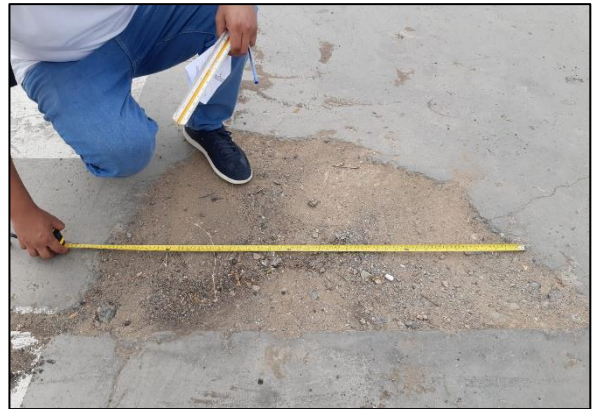
Figura 79. Falla de tipo pulimiento de agregados de severidad alta.

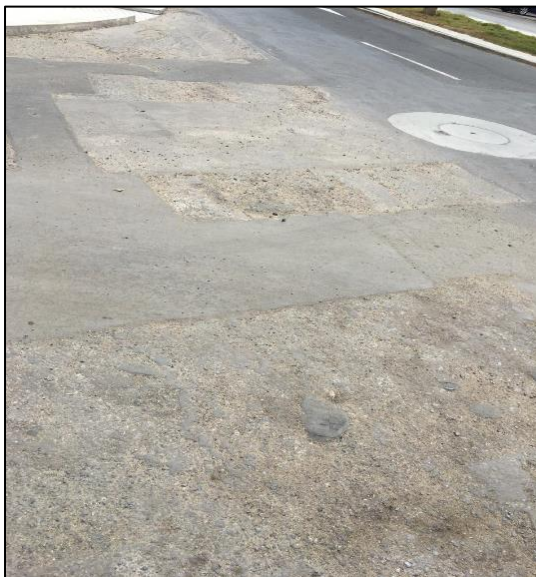
Figura 80. Falla de tipo grieta de borde de severidad media.

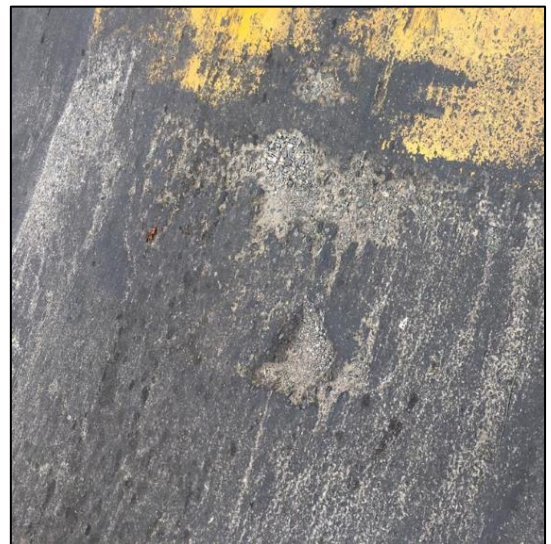
Figura 81. Falla de tipo huecos de severidad baja.

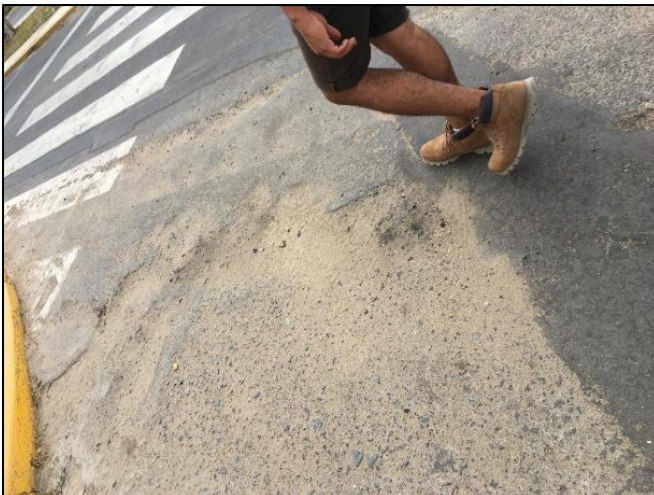
Figura 82. Falla de tipo pulimiento de agregados de severidad media.

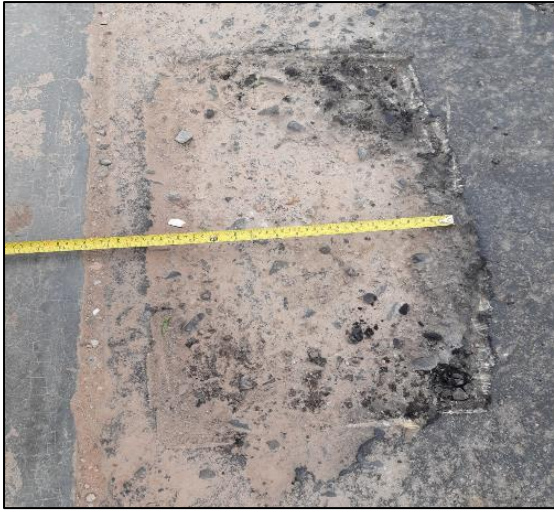
Figura 83. Falla de tipo pulimiento de agregados de severidad media.

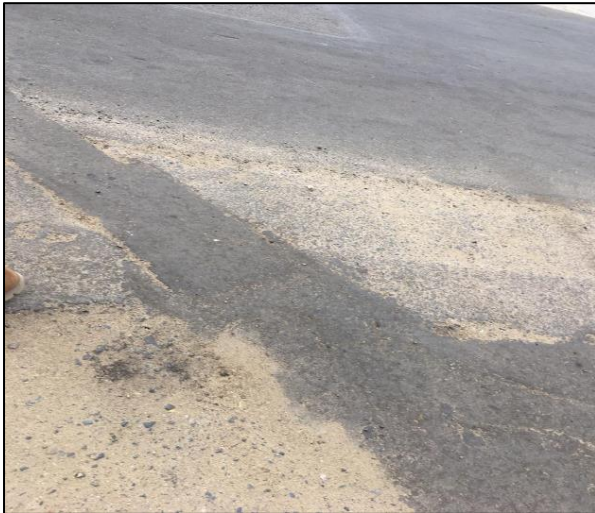
Figura 84. Falla de tipo parcheo de severidad alta.

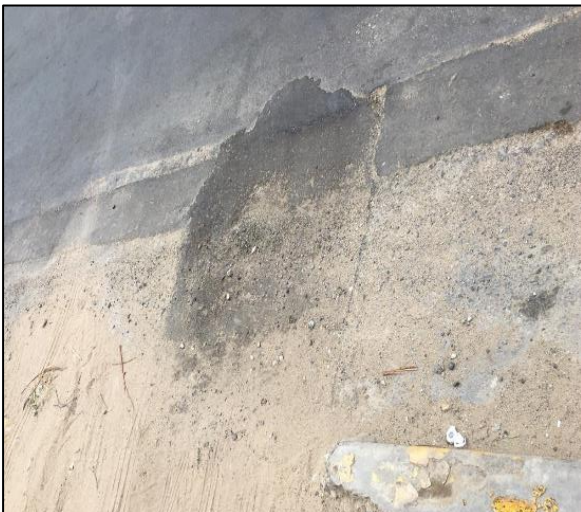
Figura 85. Falla de tipo pulimiento de agregados de severidad media y falla de tipo parcheo de severidad alta

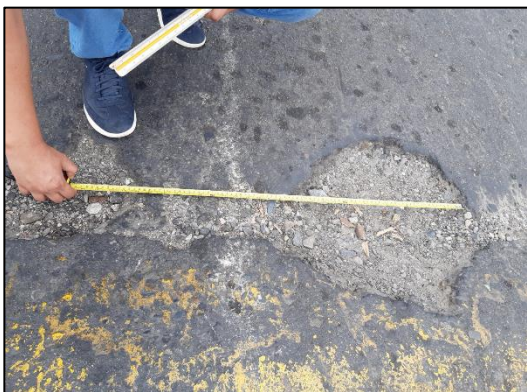
Figura 86. Falla de tipo huecos de severidad media y falla de tipo pulimiento de agregados de severidad alta

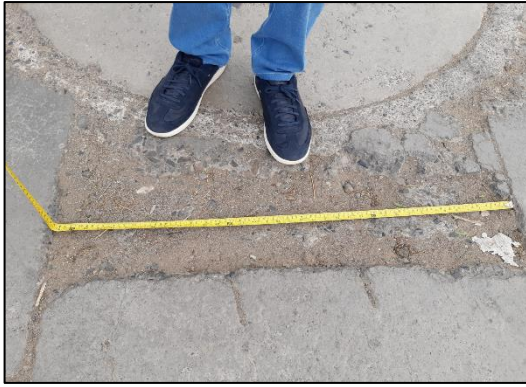
Figura 88. Falla de tipo grieta de borde de severidad media.

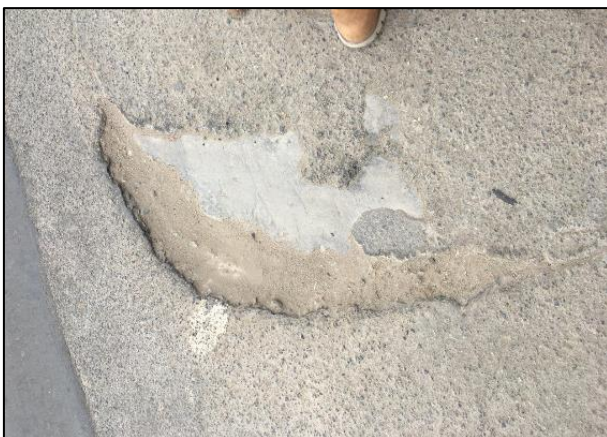
Figura 93. Falla de tipo hueco de severidad media.

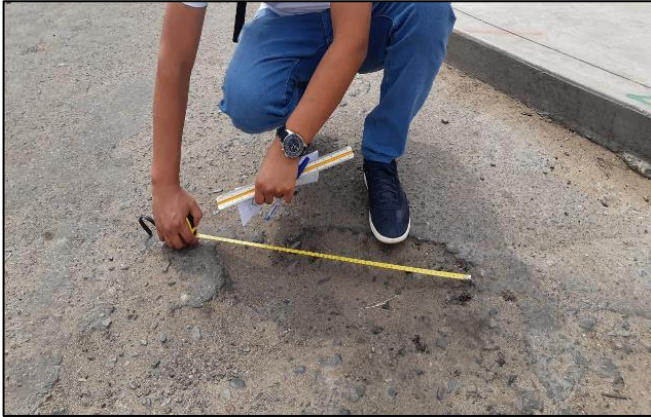
Figura 94. Falla de tipo pulimiento de agregados de severidad alta y falla de tipo hueco de severidad alta.

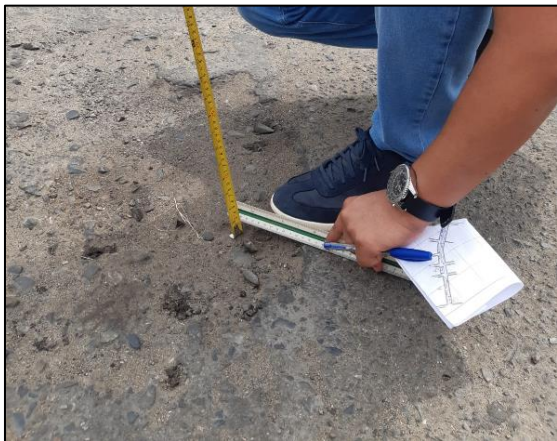
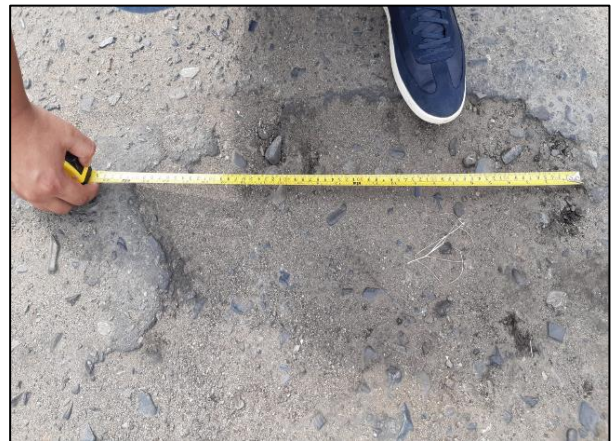
Figura 95. Falla de tipo grieta de borde de severidad media.

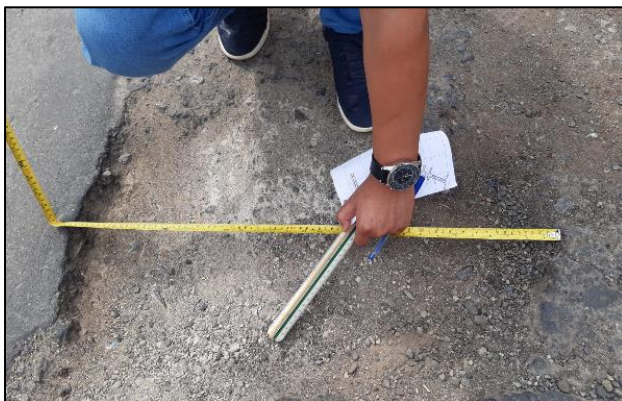
Figura 96. Falla de tipo hueco de severidad alta.

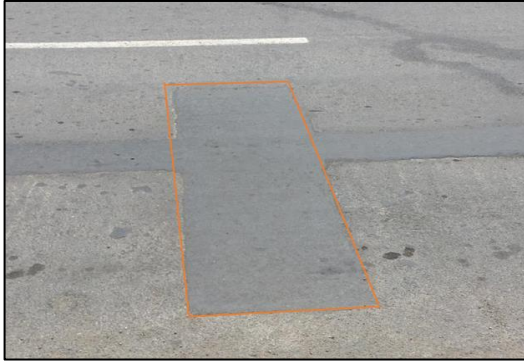
Figura 97. Falla de tipo parcheo de severidad baja.

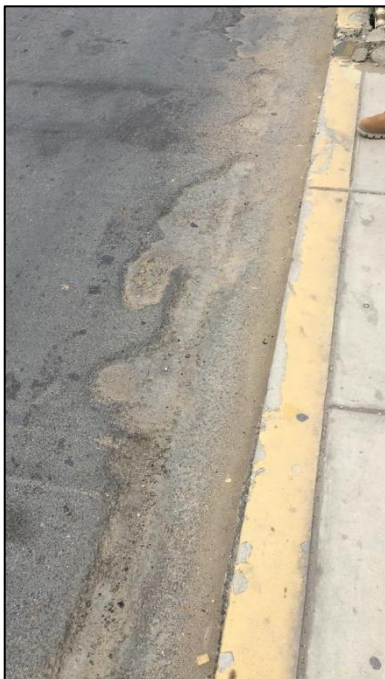
Figura 98. Falla de tipo huecos de severidad media y falla de tipo pulimento de agregados de severidad media.

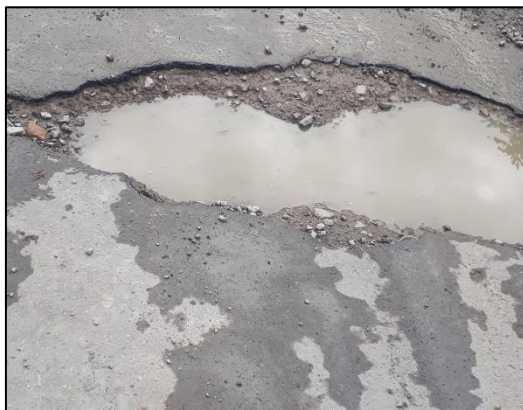
Figura 99. Falla de tipo hueco de severidad alta.

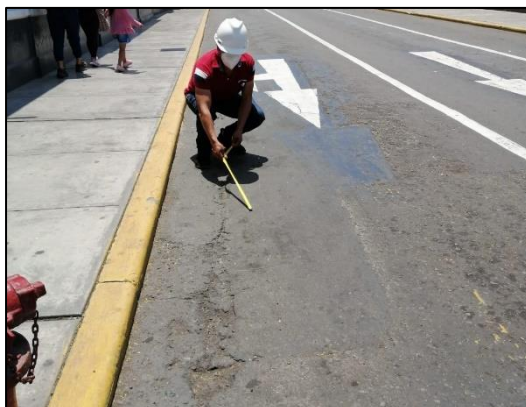
Figura 100. Falla de tipo desprendimiento de agregados de severidad media.

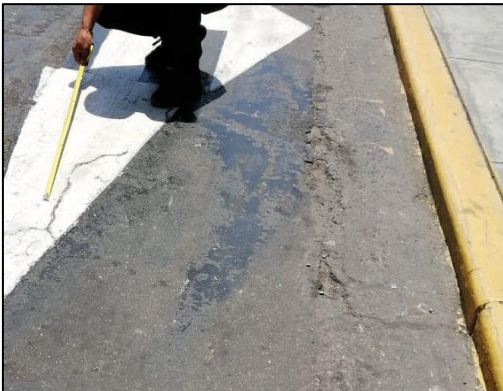
Figura 103. Falla de tipo exudación de severidad media.
