UNIVERSIDAD PRIVADA ANTENOR ORREGO

TESIS PARA OPTAR EL TÍTULO PROFESIONAL DE INGENIERO CIVIL
EVALUACIÓN DEL ÍNDICE DE SERVICIABILIDAD DEL PAVIMENTO
FLEXIBLE EN LA AVENIDA JOSE MARIA EGUREN LOCALIZADA ENTRE LA
AVENIDA ESPAÑA Y CARRETERA LAREDO

TRUJILLO – PERÚ

2021

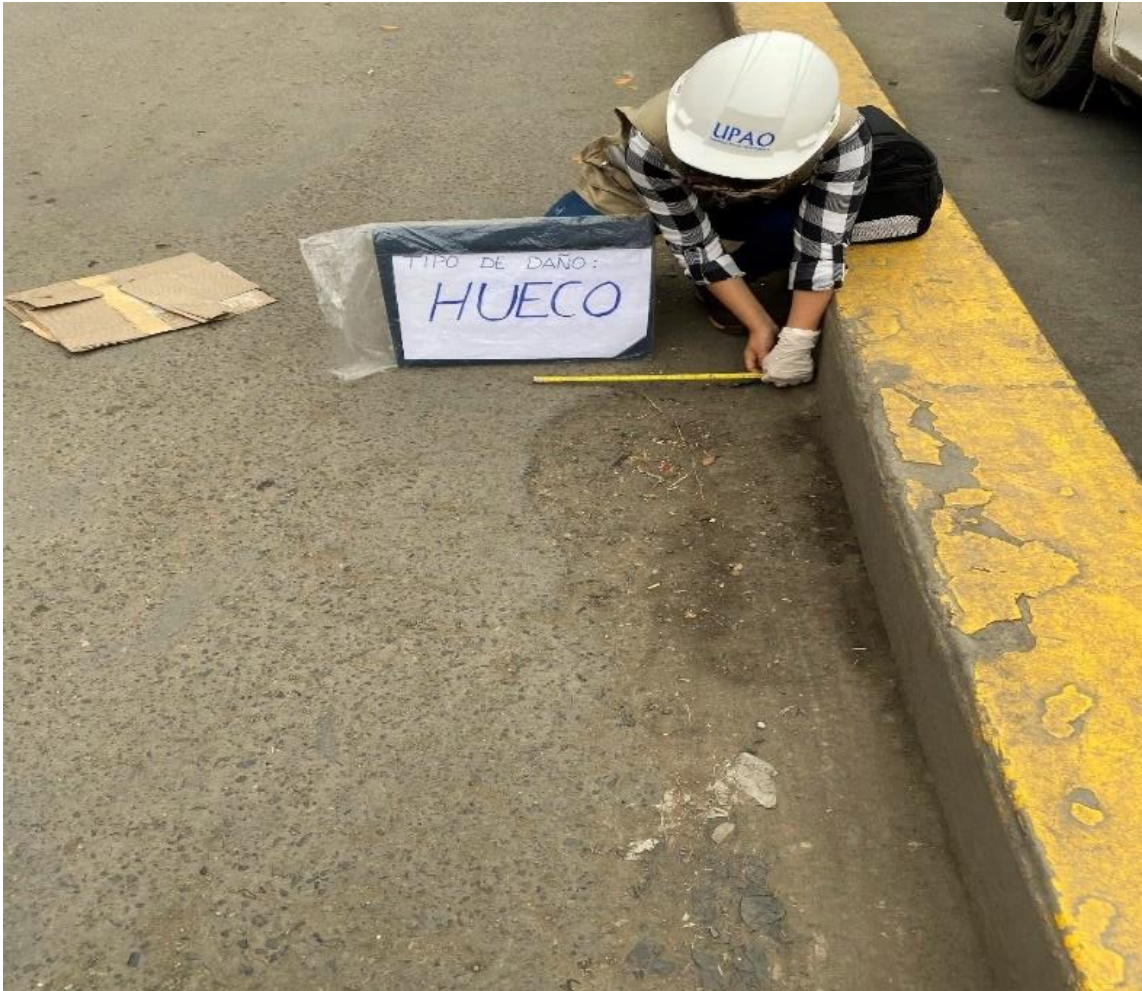
Inspección de falla tipo Huevo 2 – Tramo 1

- Huevo, con un área afectada de 0.13 m^2 y un nivel de severidad medio.

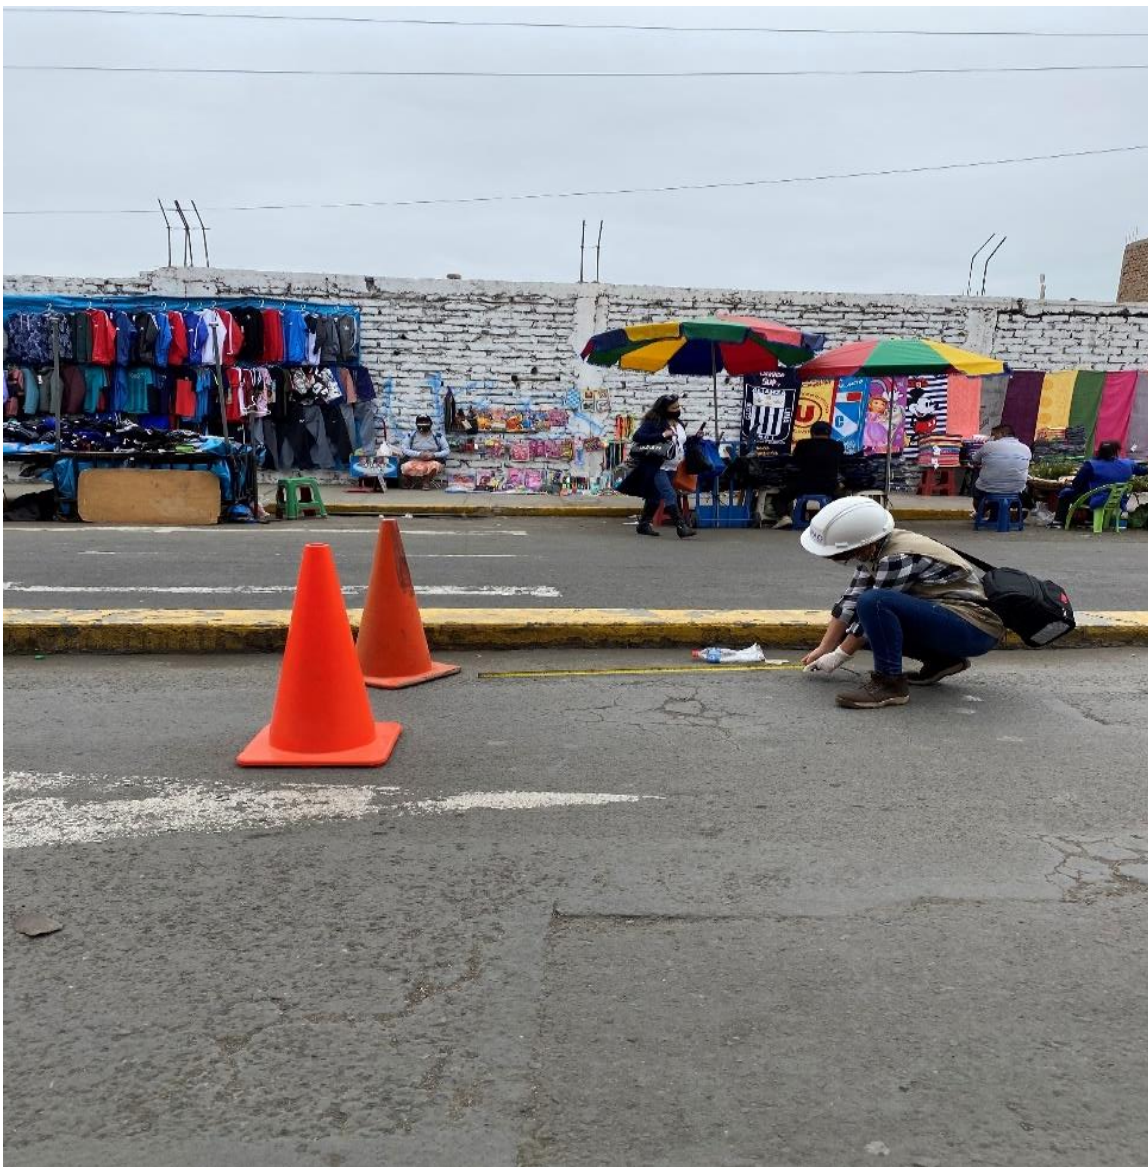
Tipo de daño Piel de cocodrilo – Tramo 1

- Piel de cocodrilo, con un área afectada de 2.76 m² y un nivel de severidad bajo.

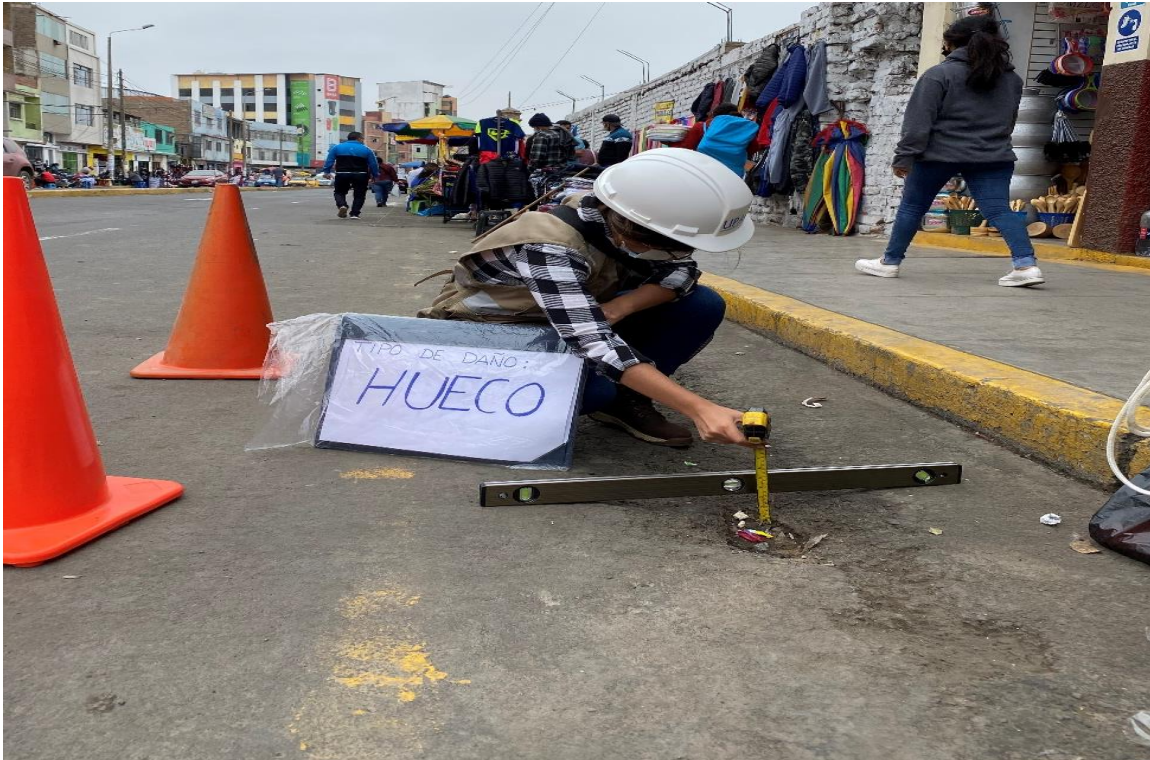
Tipo de daño Hueco – Tramo 1

- Piel de cocodrilo, con un área afectada de 3.31 m² y un nivel de severidad medio.

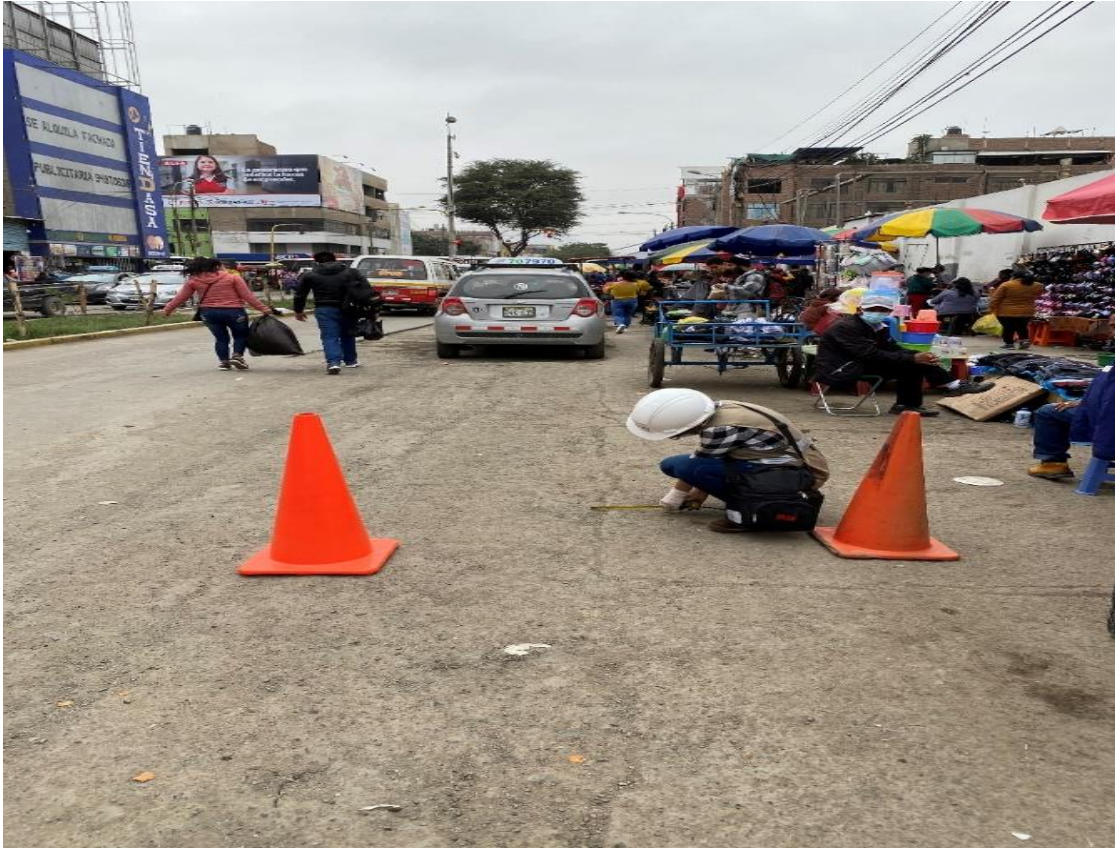
Tipo de daño Grieta longitudinal – Tramo 1

- Grieta longitudinal, con una longitud de 10.00 ml de daño y un nivel de severidad medio.

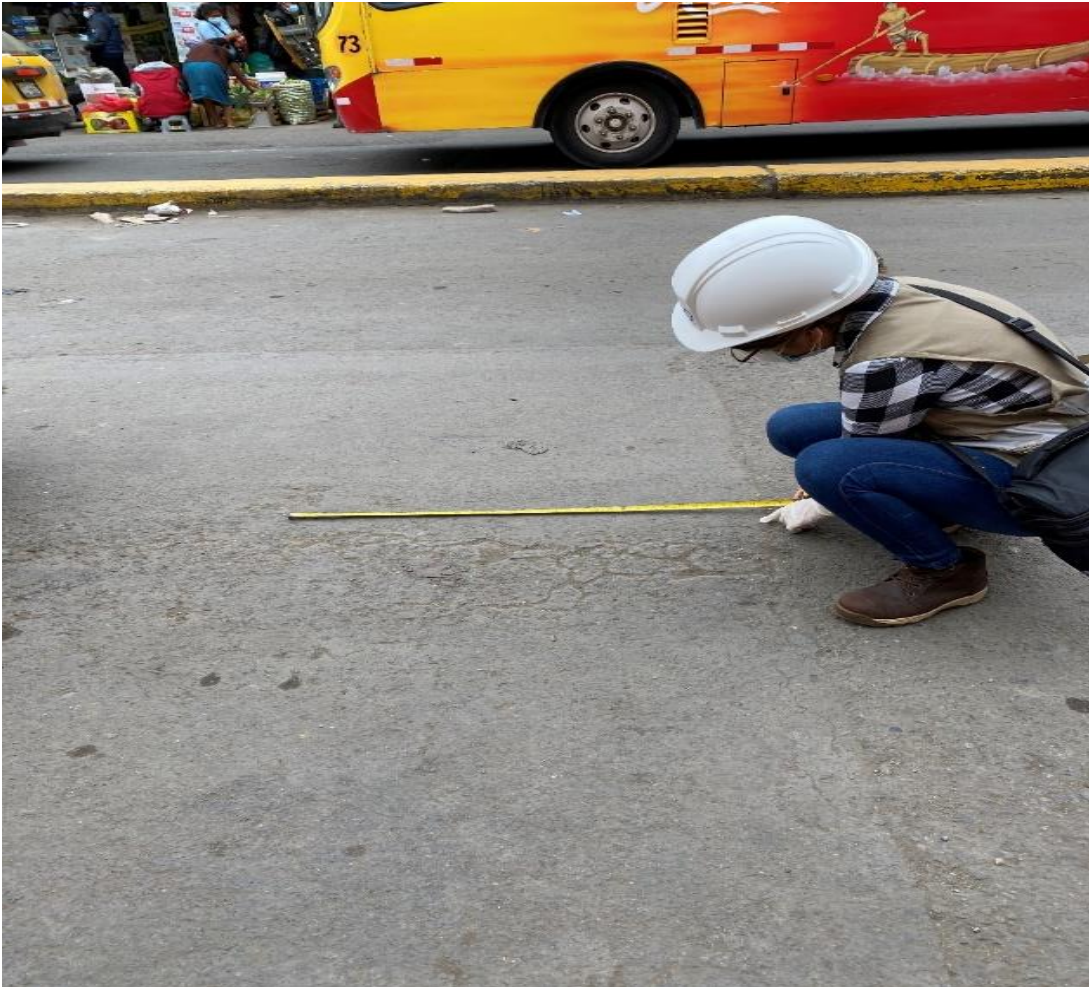
Tipo de daño Piel de cocodrilo – Tramo 1

- Piel de cocodrilo, con un área afectada de 0.32 m² y un nivel de severidad medio.

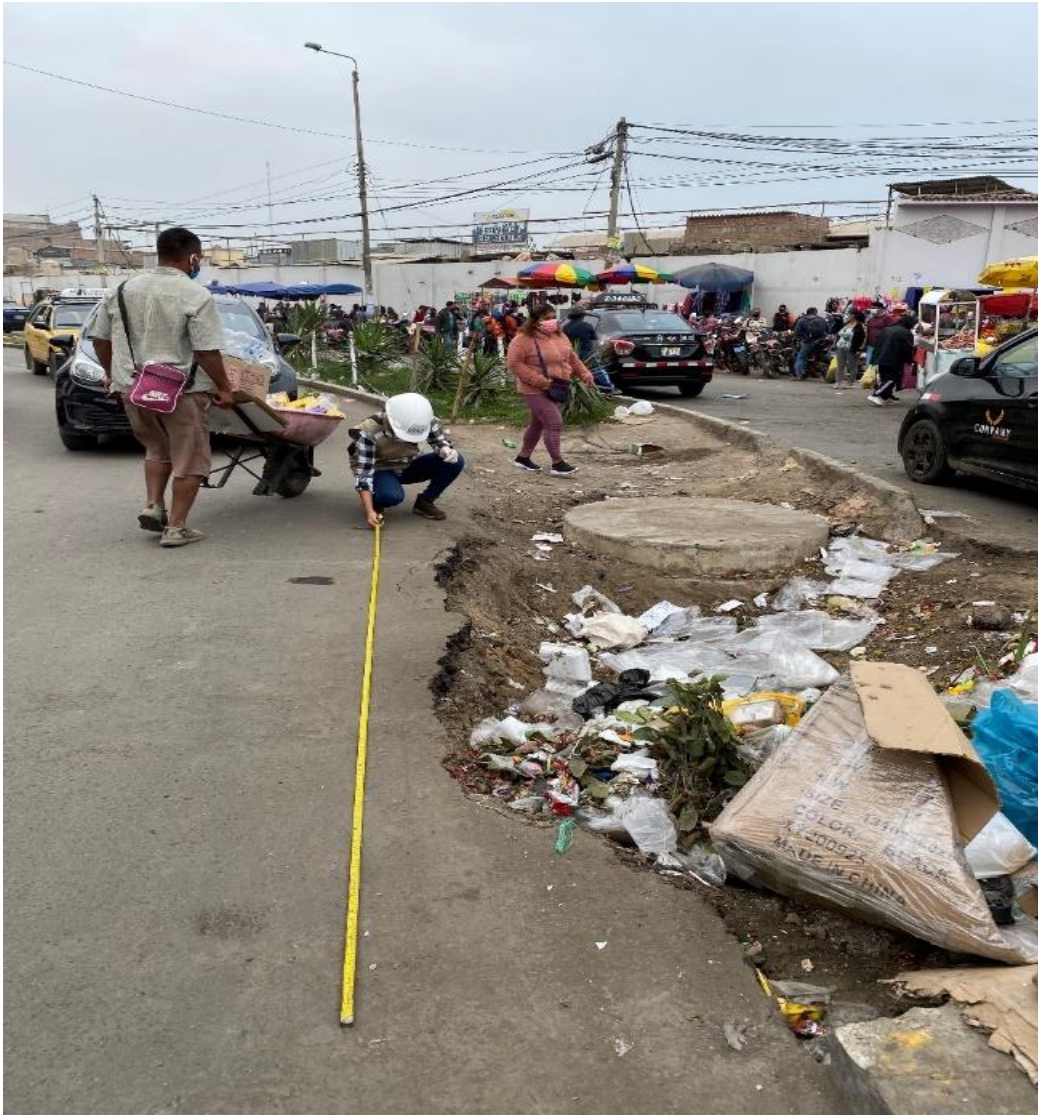
Tipo de daño Grieta de Borde – Tramo 1

- Grieta de Borde, con una longitud de 3.85 ml de daño y un nivel de severidad alto.

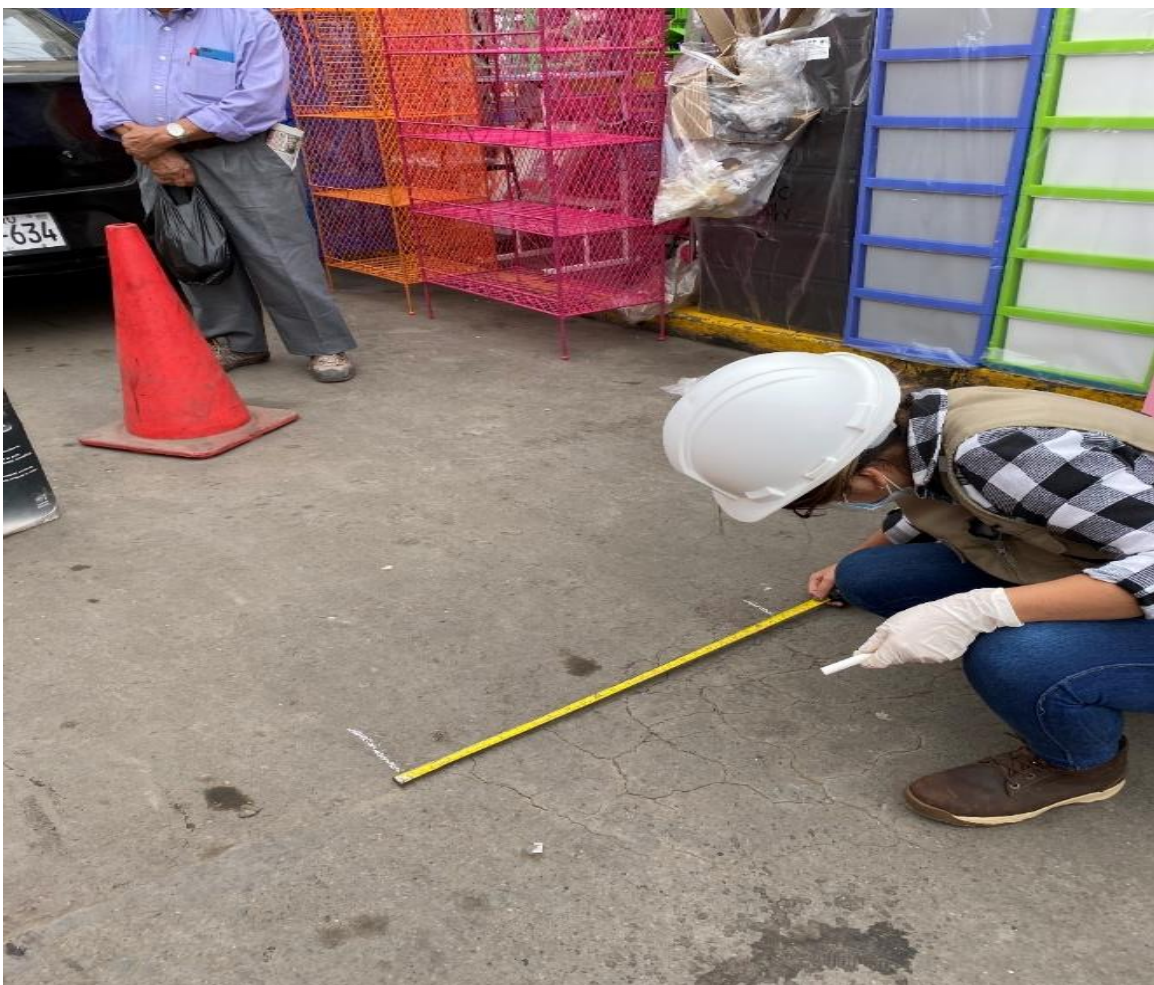
Tipo de daño Piel de cocodrilo – Tramo 1

- Piel de cocodrilo, con un área afectada de 9.09 m² y un nivel de severidad baja.

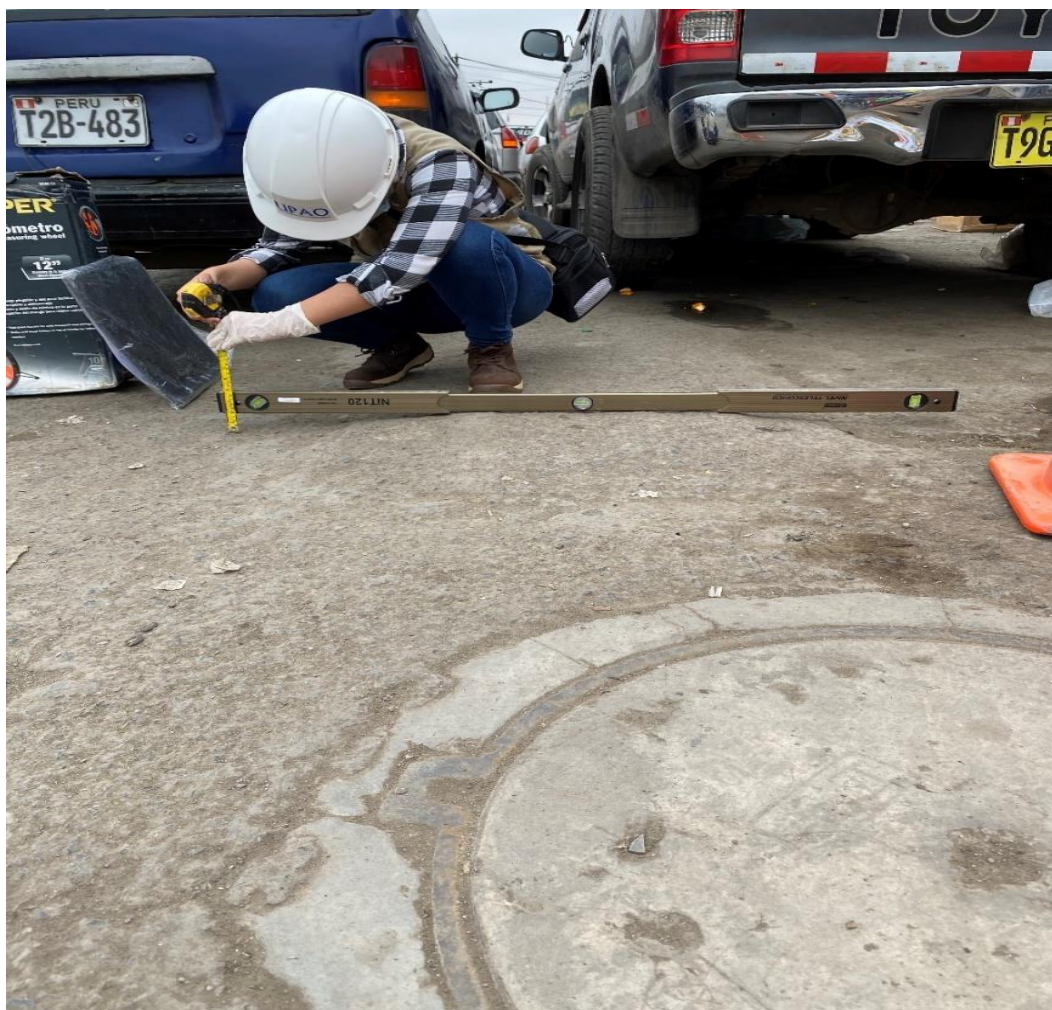
Tipo de daño Abultamientos y Hundimientos – Tramo 1

- Abultamientos y Hundimientos, con un área afectada de 1.74 m² y un nivel de severidad media.

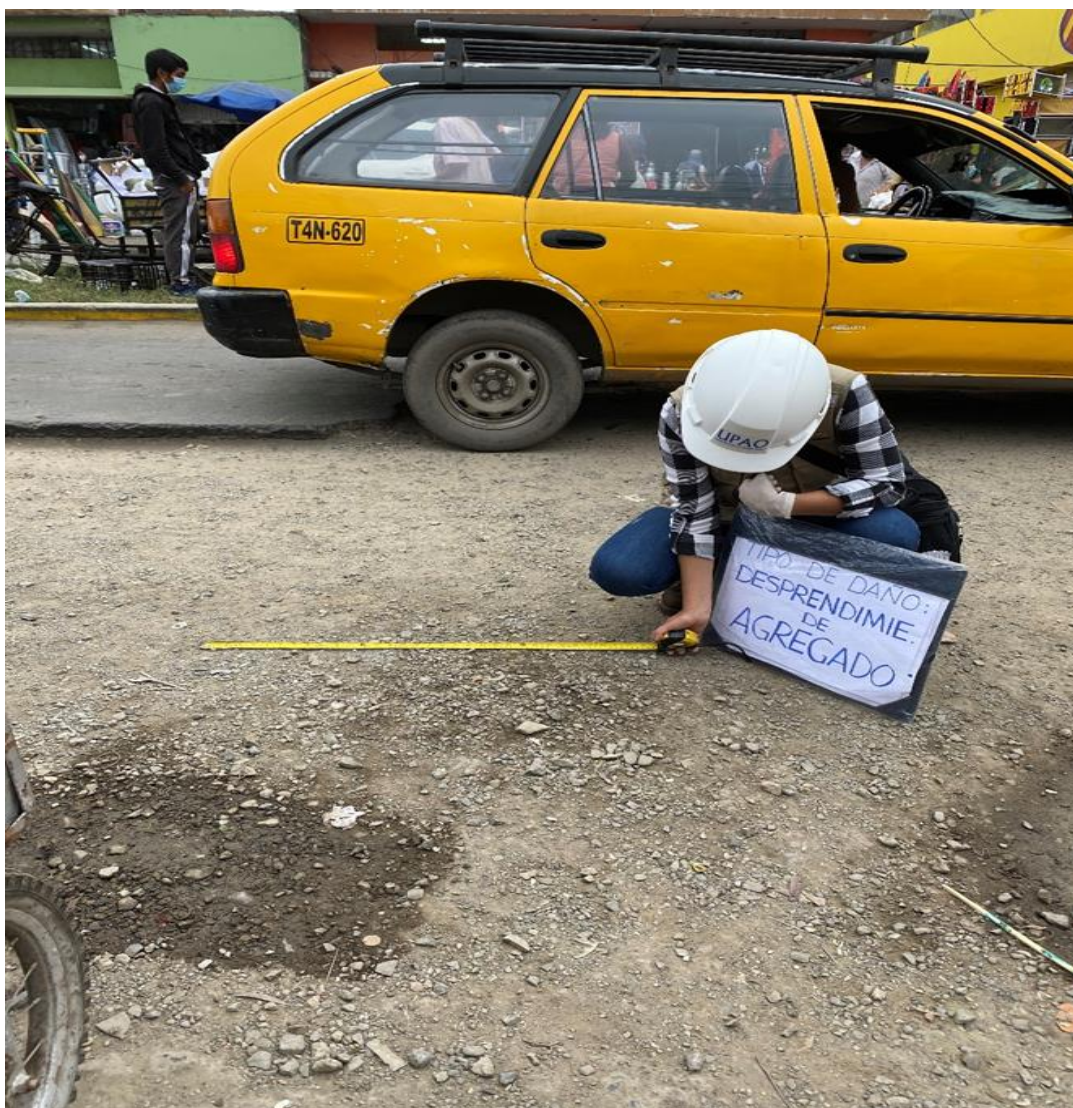
Tipo de daño Meteorización/Desprendimiento de Agregado – Tramo 1

- Meteorización/Desprendimiento de Agregado, con un área afectada de 0.73 m² y un nivel de severidad alta.

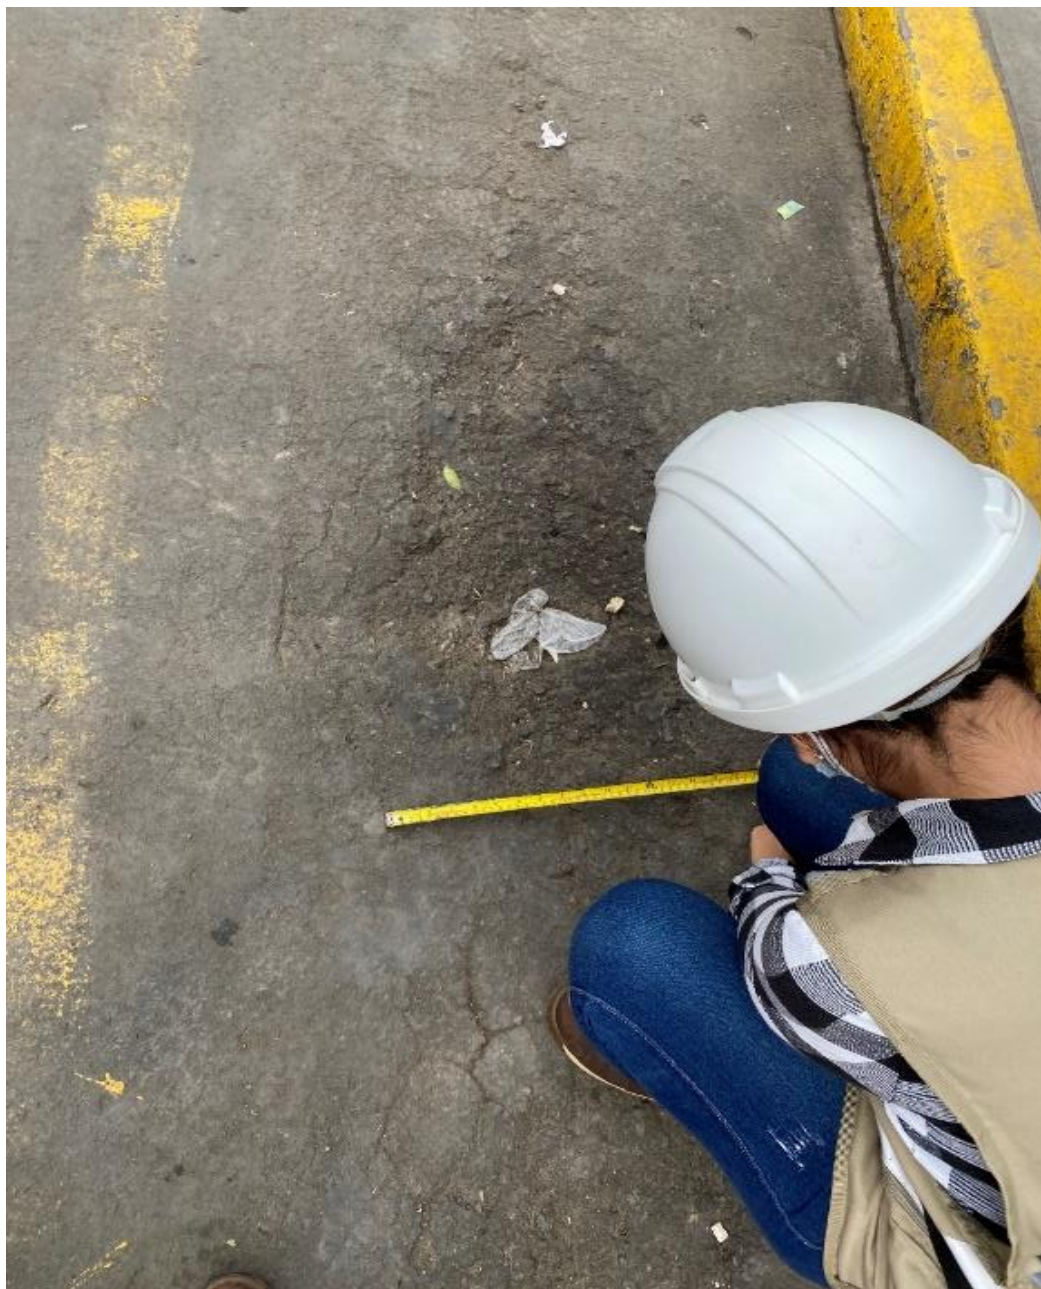
Tipo de daño Hueco 1 – Tramo 1

- Hueco 1, con un área afectada de 0.12 m² y un nivel de severidad medio.

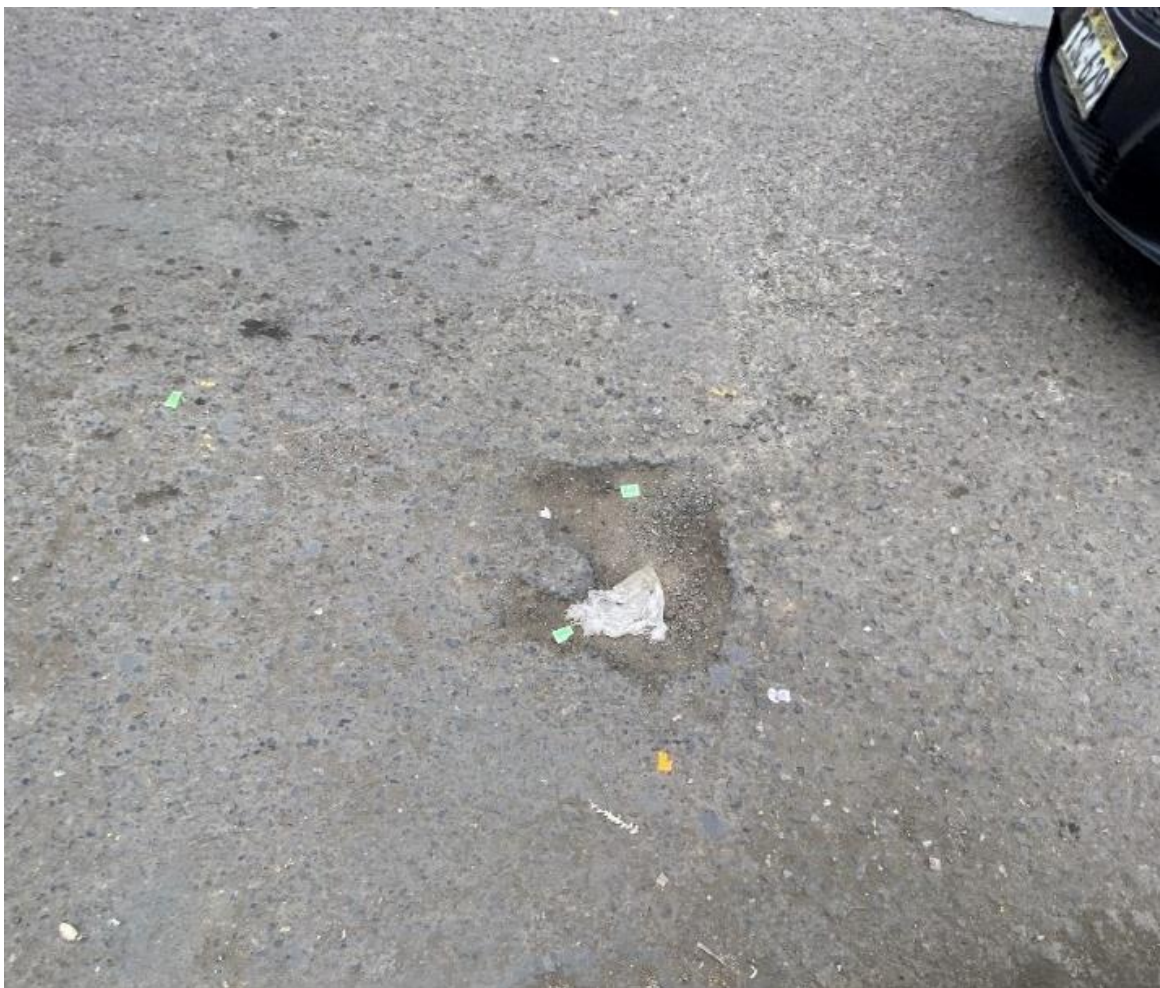
Tipo de daño Depresión – Tramo 1

- Depresión, con un área afectada de 0.88 m² y un nivel de severidad baja.

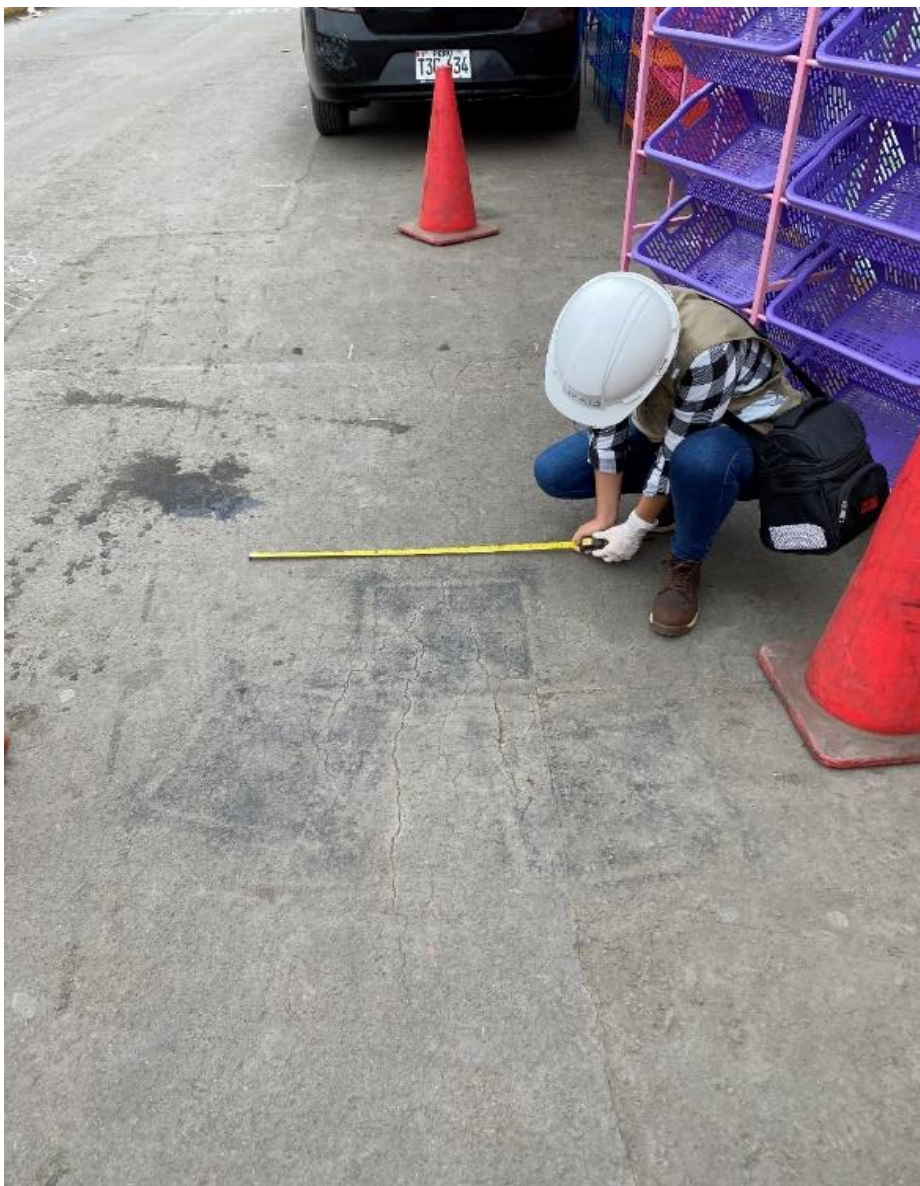
Tipo de daño Piel de cocodrilo – Tramo 1

- Piel de cocodrilo, con un área afectada de 1.20 m² y un nivel de severidad baja.

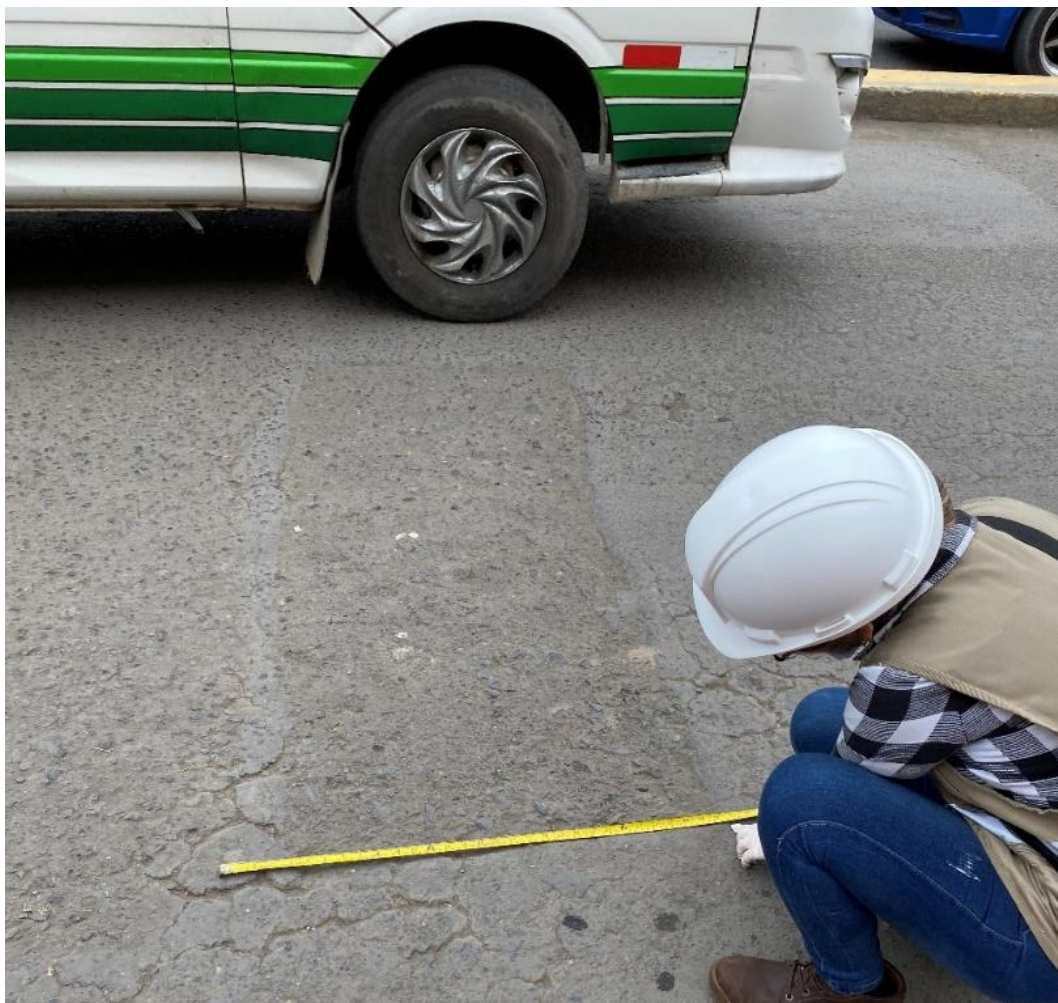
Tipo de daño Parcheo – Tramo 1

- Parcheo, con un área afectada de 2.23 m² y un nivel de severidad media.

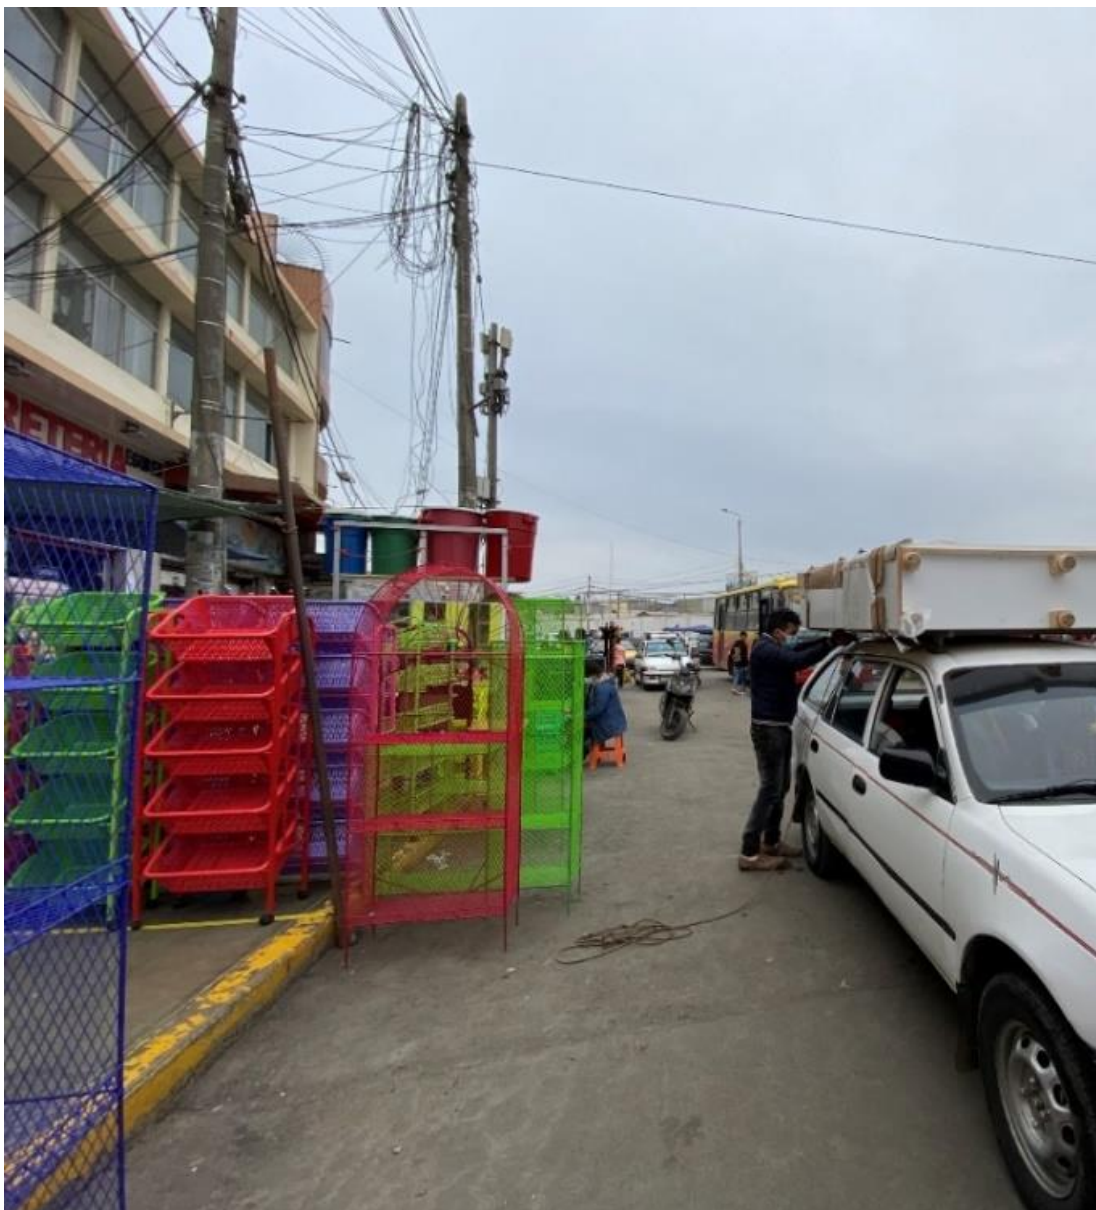
Tipo de daño Grietas transversales – Tramo 1

- Grietas transversales, con una longitud de 3.35 ml de daño y un nivel de severidad medio.

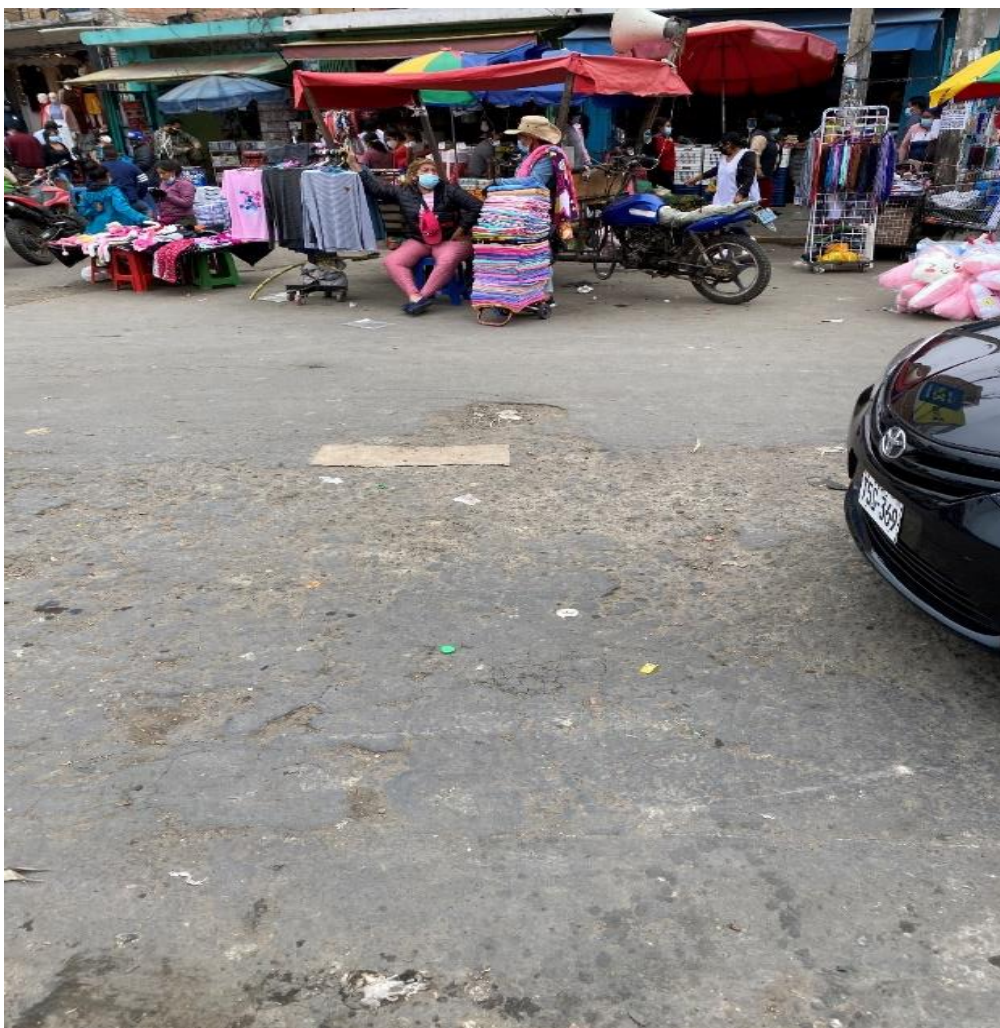
Tipo de daño Piel de cocodrilo – Tramo 1

- Piel de cocodrilo, con un área afectada de 3.58 m² y un nivel de severidad alta.

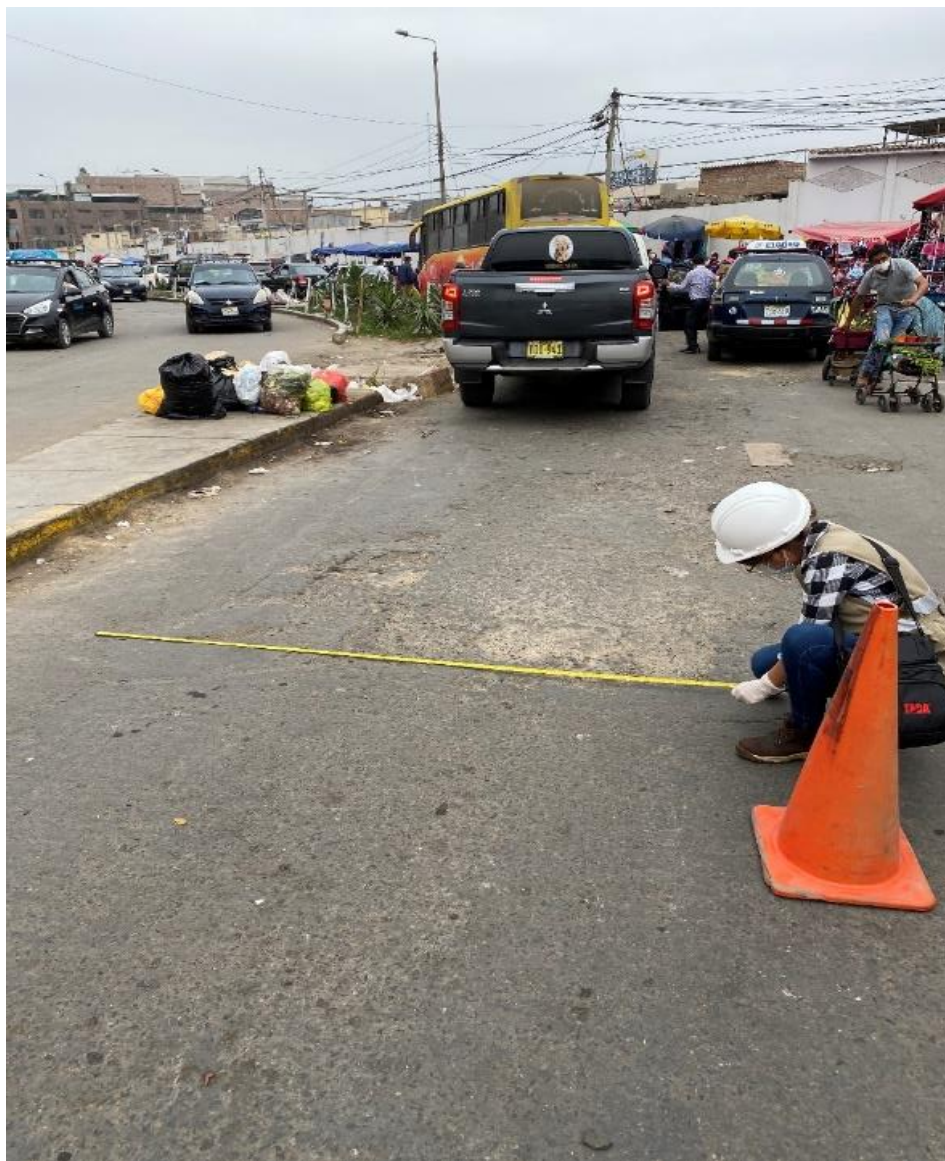
Tipo de daño Pulimiento de Agregados – Tramo 1

- Pulimiento de Agregados, con un área afectada de 19.60 m² y un nivel de severidad alta.

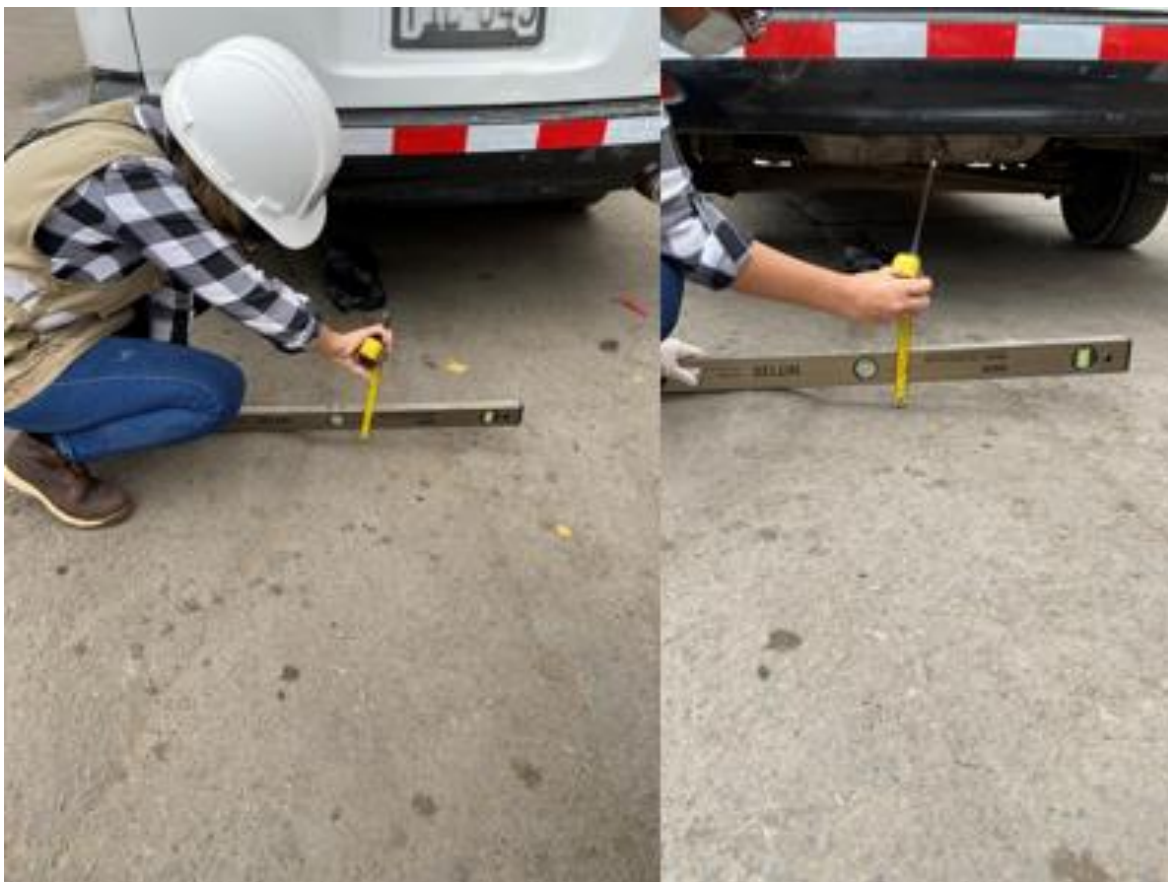
Tipo de daño Abultamientos y Hundimientos – Tramo 1

- Abultamientos y Hundimientos, con un área afectada de 3.39 m² y un nivel de severidad media.

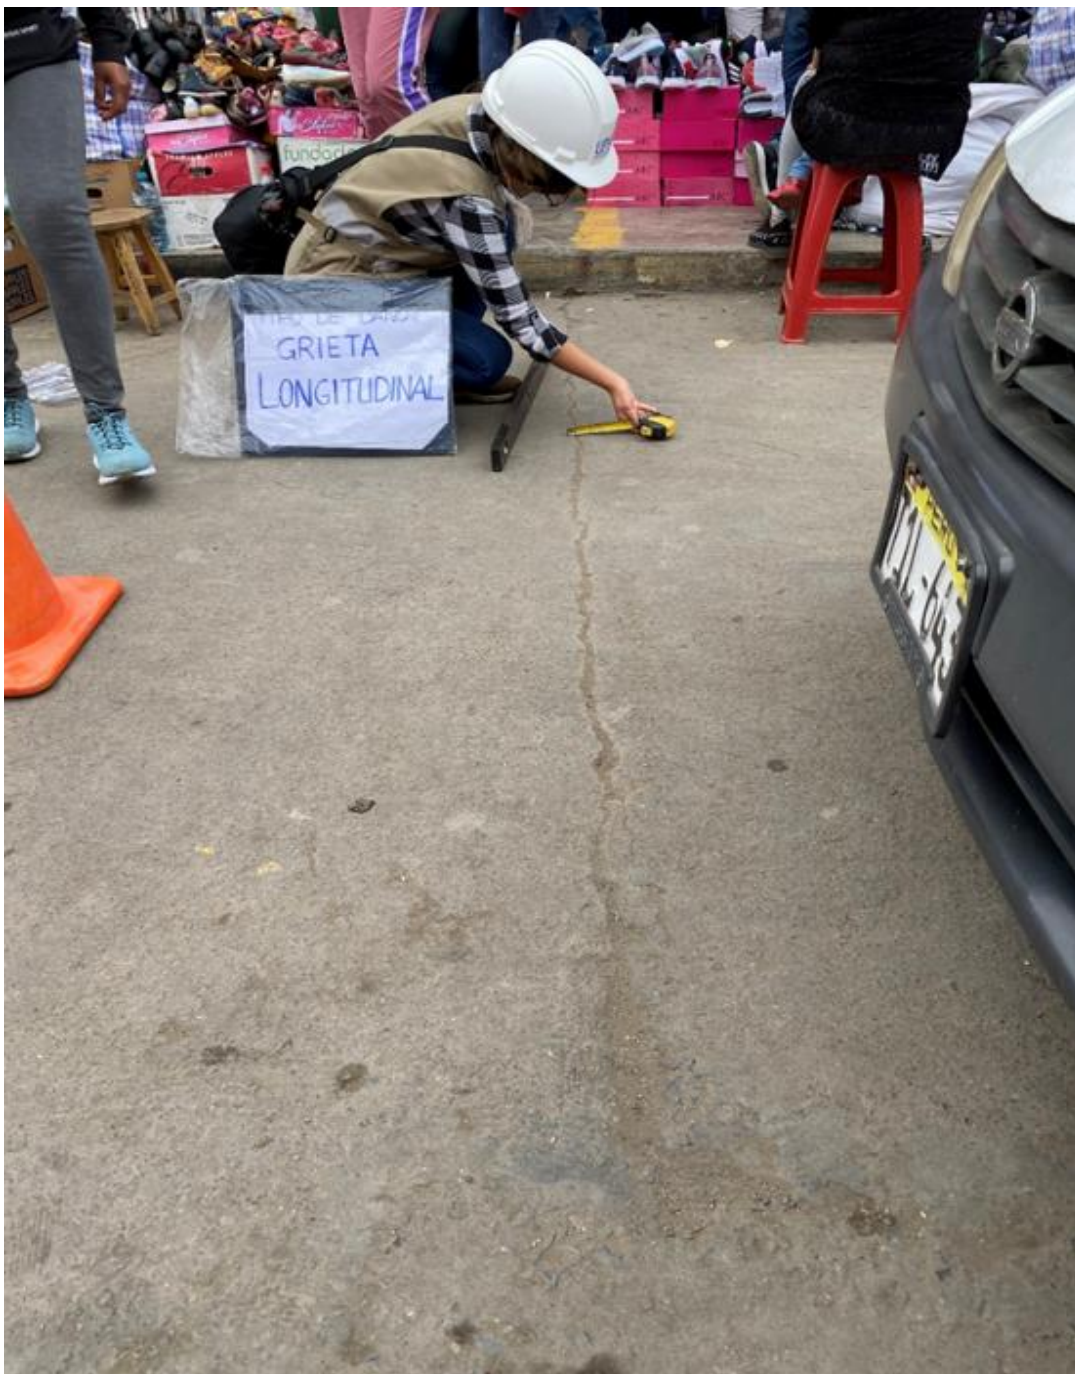
Tipo de daño Grietas longitudinales – Tramo 1

- Grietas longitudinales, con una longitud de 2.97 ml de daño y un nivel de severidad medio.

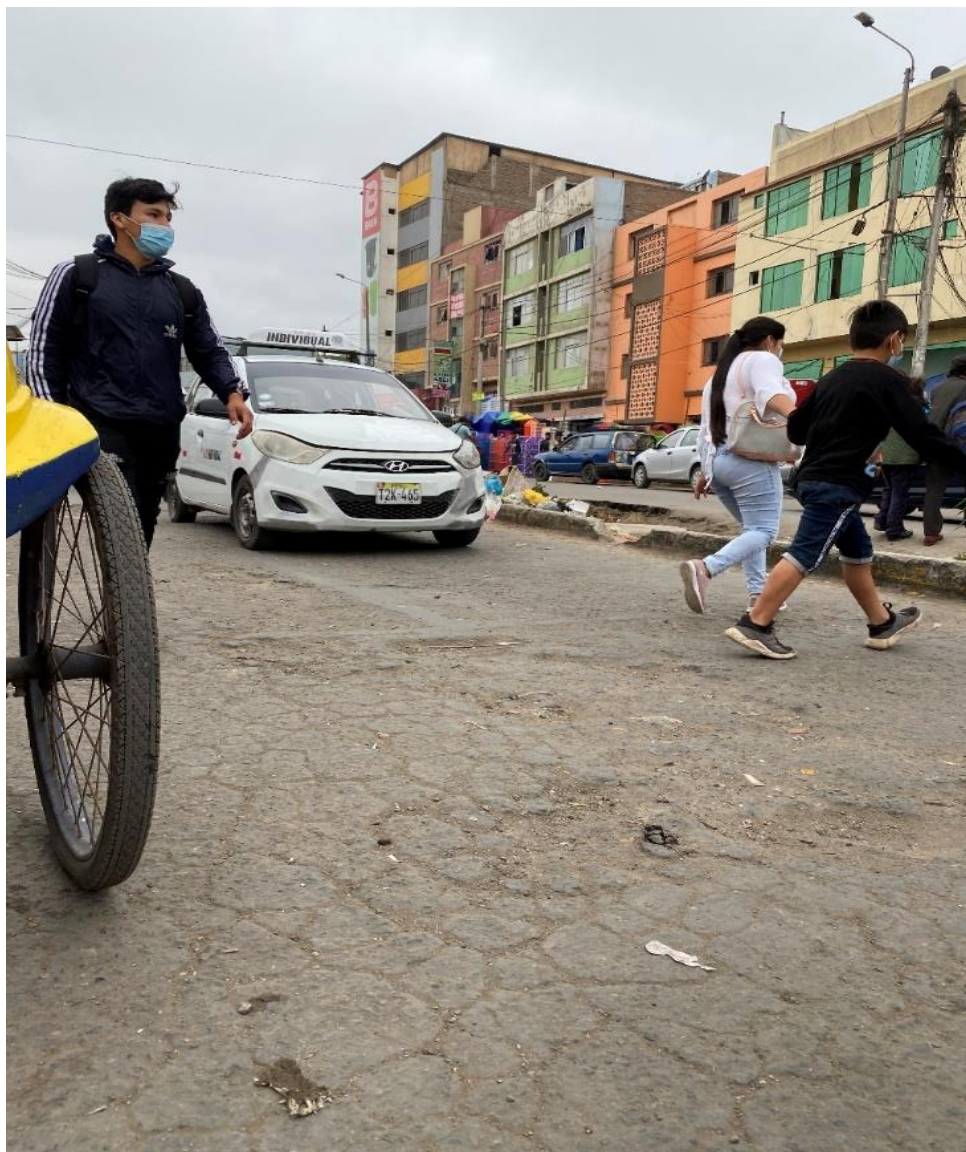
Tipo de daño Piel de cocodrilo – Tramo 1

- Piel de cocodrilo, con un área afectada de 3.58 m² y un nivel de severidad alta.

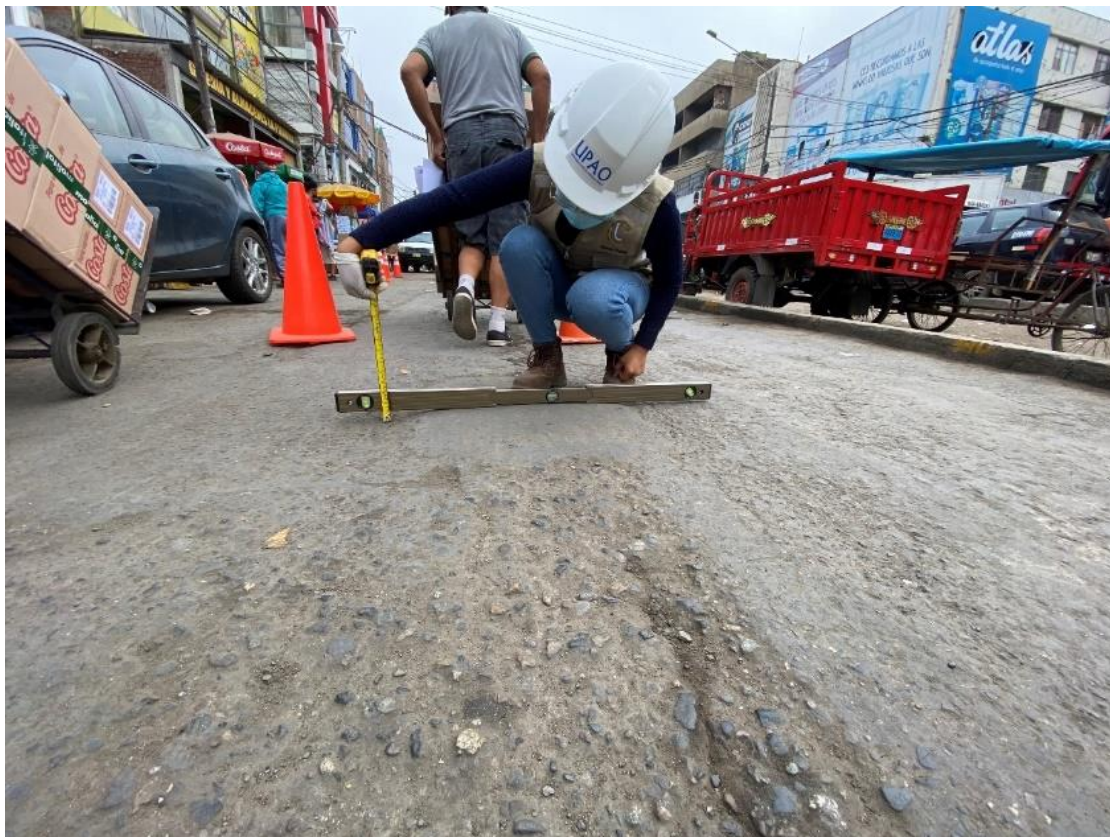
Tipo de daño Abultamientos y Hundimientos – Tramo 2

Nota. Se muestra la toma de datos del daño tipo Abultamiento hallando sus dimensiones con el nivel y wincha.
