UNIVERSIDAD PRIVADA ANTENOR ORREGO

TESIS PARA OPTAR EL TÍTULO PROFESIONAL DE INGENIERO CIVIL
EVALUACIÓN DEL ÍNDICE DE SERVICIABILIDAD DEL PAVIMENTO
FLEXIBLE EN LA AVENIDA JOSE MARIA EGUREN LOCALIZADA ENTRE LA
AVENIDA ESPAÑA Y CARRETERA LAREDO

TRUJILLO – PERÚ

2021

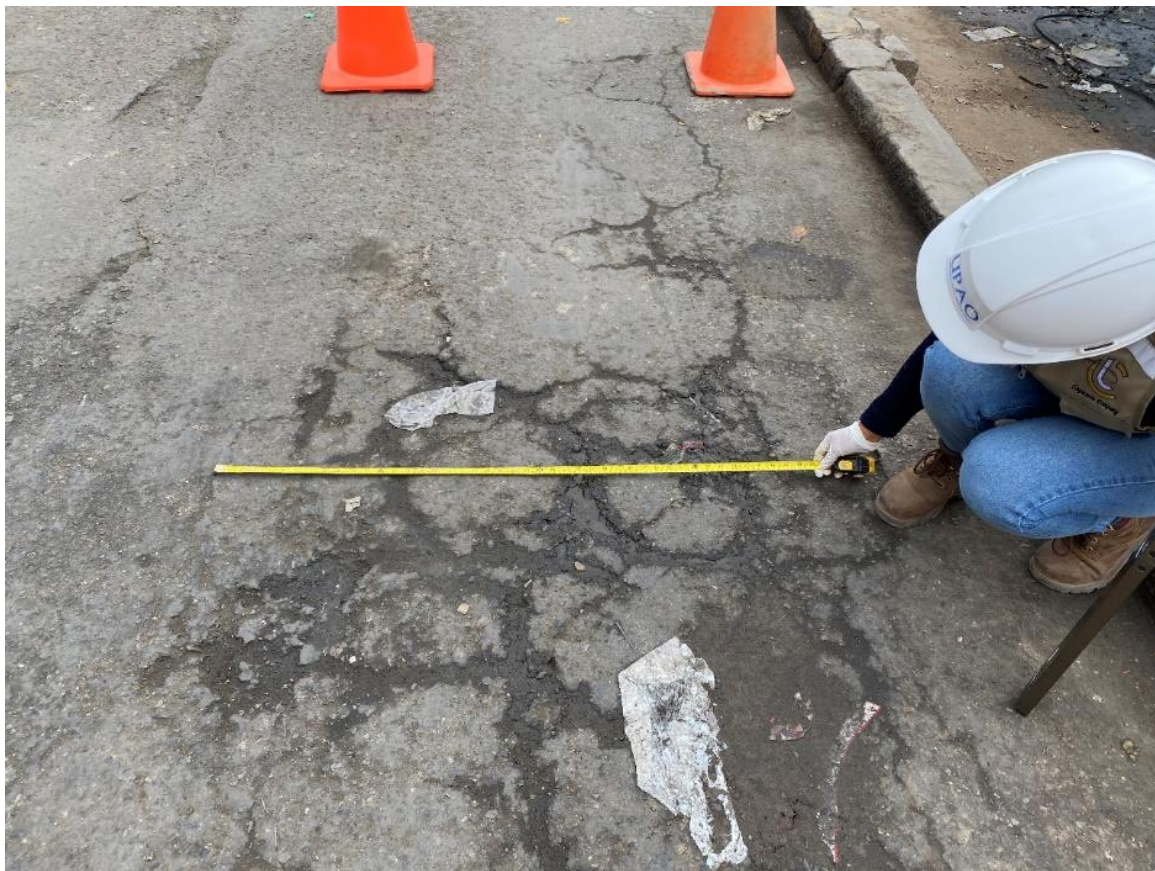
Tipo de daño Piel de Cocodrilo– Tramo 2

Nota. Se muestra la representación de daño con grietas sin formar interconexiones de mallas.

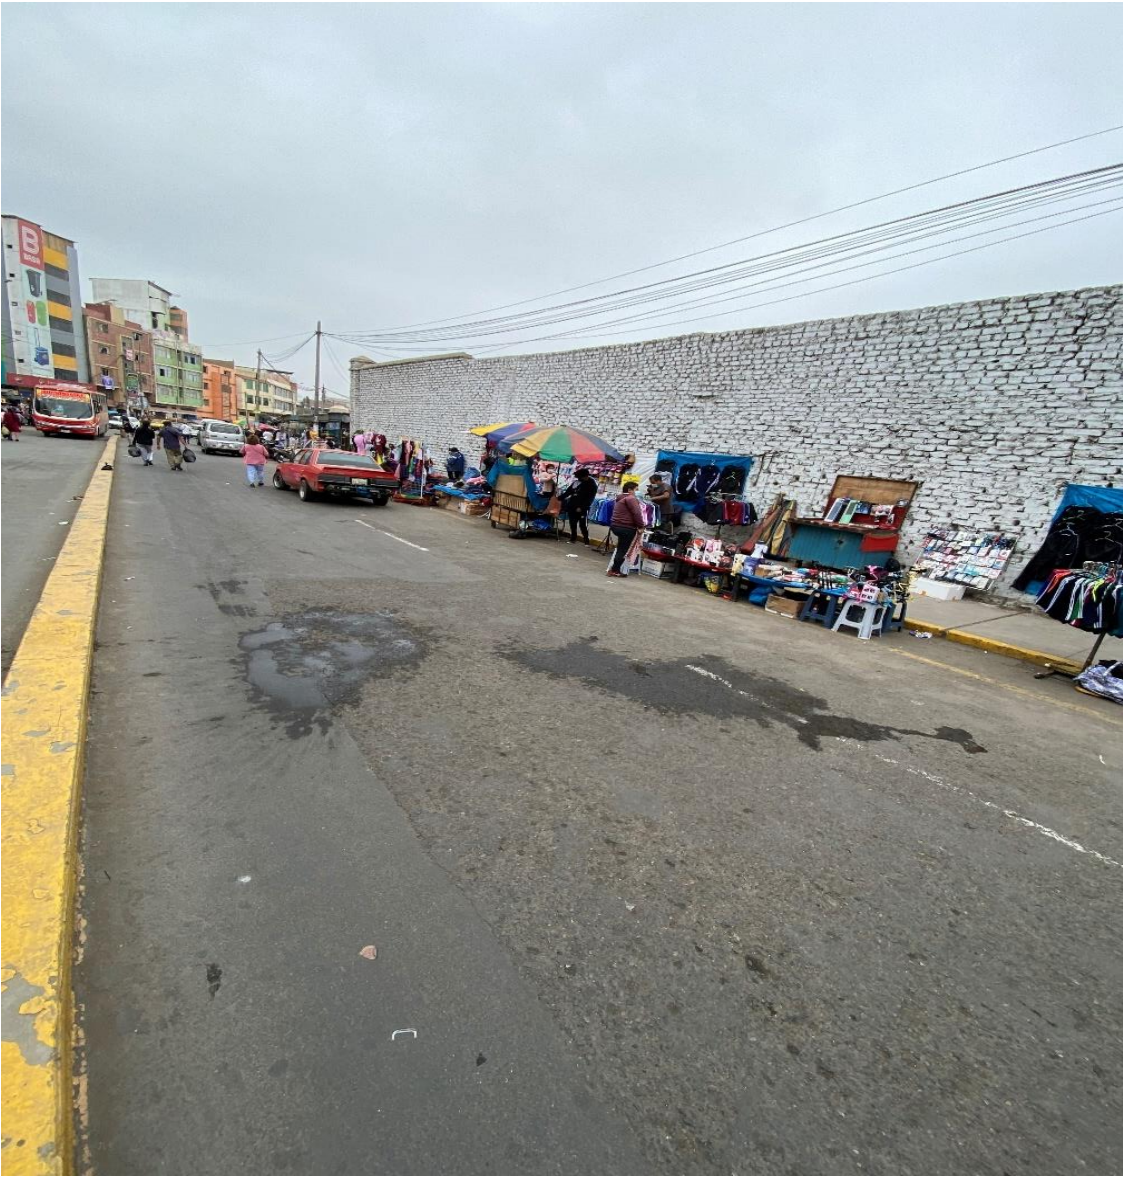
Visualización panorámica del carril derecho

Nota. Se muestra la vía en estudio que presenta parcheo y a la vez denotamos riesgo de agua causante a otro tipo de daño futuro.

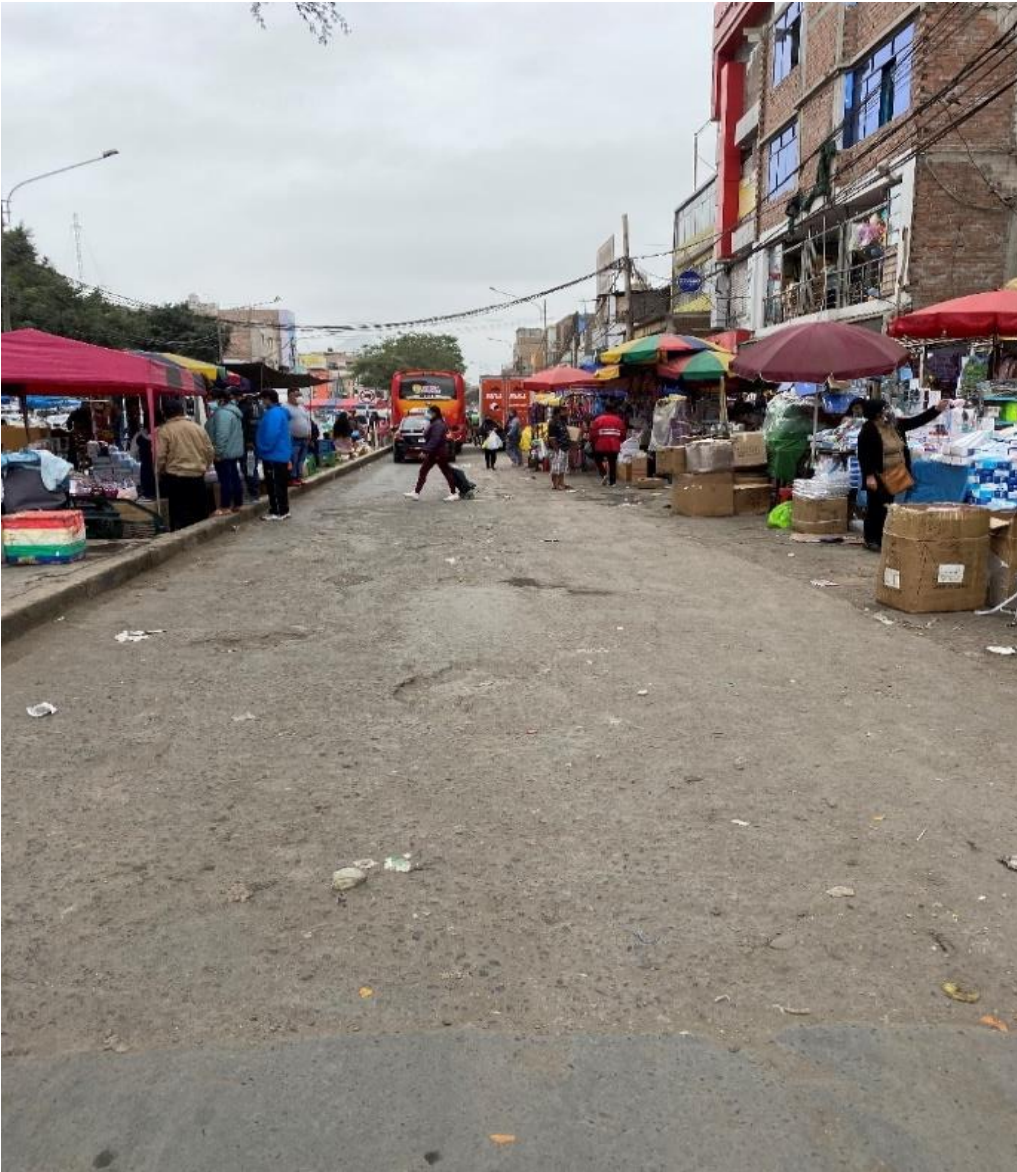
Presentación de daños tipo Huevo

Nota. Se evidencia una invasión por los comerciantes en la vía
