UNIVERSIDAD PRIVADA ANTENOR ORREGO
FACULTAD DE INGENIERÍA
PROGRAMA DE ESTUDIO DE INGENIERÍA CIVIL

TESIS PARA OPTAR EL TÍTULO PROFESIONAL DE
INGENIERO CIVIL

“EVALUACIÓN SUPERFICIAL DE LOS PAVIMENTOS EN EL ENTRE EL SECTOR JUAN VELEZ DE CORDOVA Y LA INTERSECCIÓN DE LA CALLE ANDRES CASTELLO Y AV HIPOLITO UNANUE MEDIANTE EL MÉTODO PCI DE ALTO TRUJILLO –TRUJILLO-LA LIBERTAD”

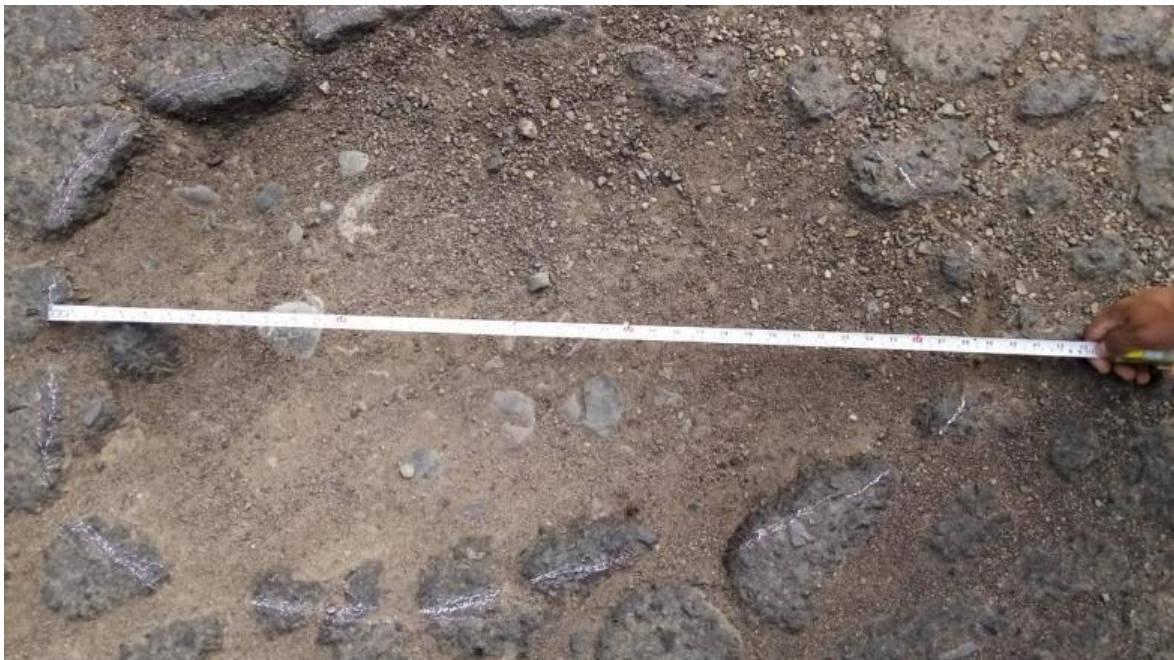
Figura 16

Analizando Muestra 10

Se observa “hueco” con profundidad de 0.08 m y un diámetro de 64 cm

Para concluir : La unidad de muestra exhibe un tipo de falla “hueco” de gravedad alta y sus opciones de reparación son parcheo profundo.

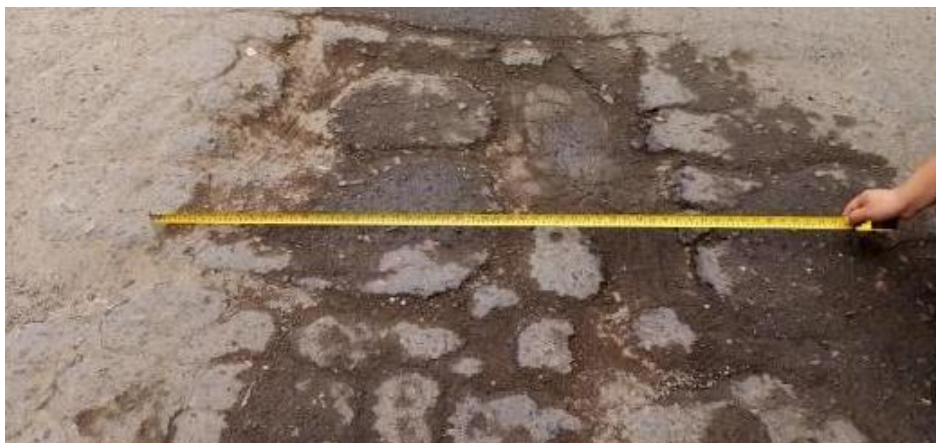
Figura 17

Analizando Muestra 10

Se observa “piel de cocodrilo”, su nivel de gravedad es medio puesto que presenta una red de grietas que pueden estar ligeramente descascaradas

Para concluir: La unidad de muestra exhibe un tipo de falla “piel de cocodrilo” de gravedad media y su opción de mejora es parcheo parcial o una reconstrucción total.

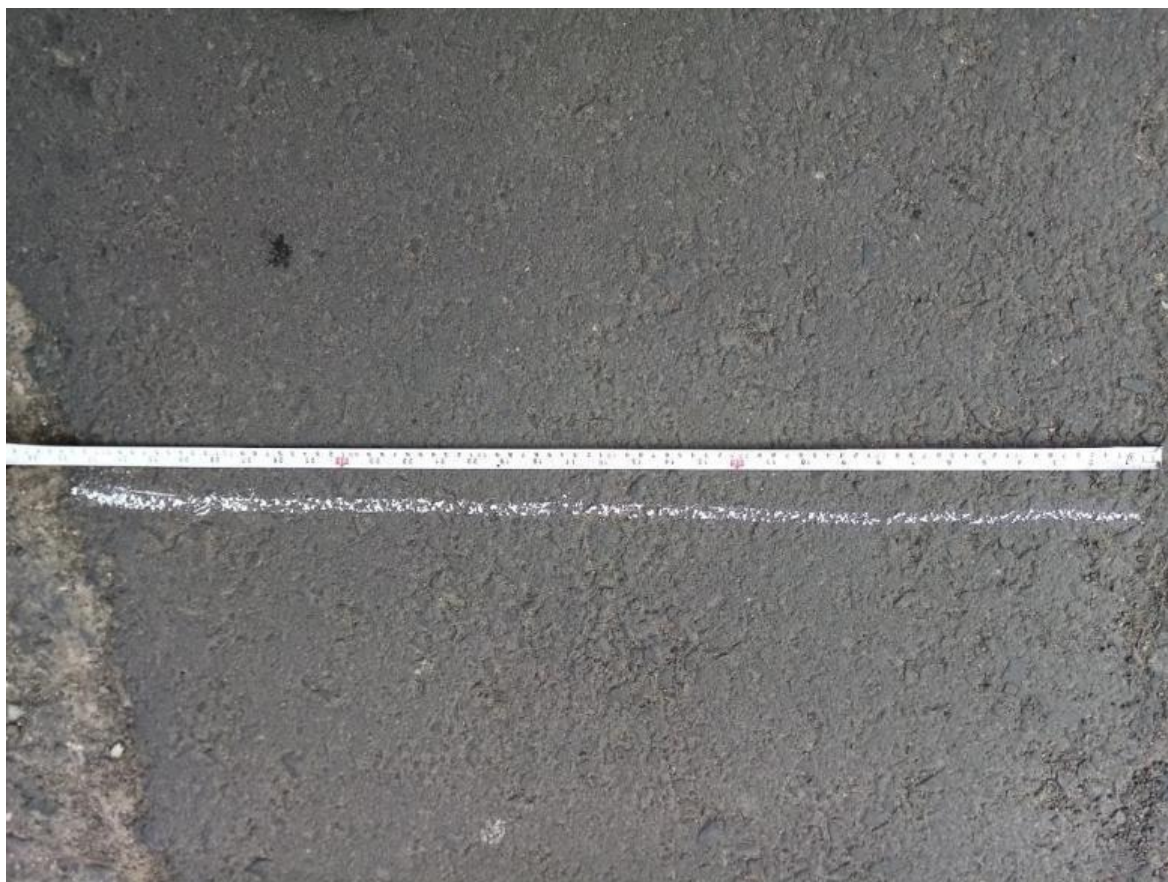
Figura 18

Analizando Muestra 15

En la muestra 15 se observa “parcheo”, su nivel de gravedad es leve porque el parche está estable. El tráfico se calificó como de gravedad baja o mejor.

Para concluir: La unidad de muestra exhibe un tipo de falla “parqueo” de gravedad leve y no posee opción de reparación ya que al ser leve no hay necesidad de ejecutar reparaciones.

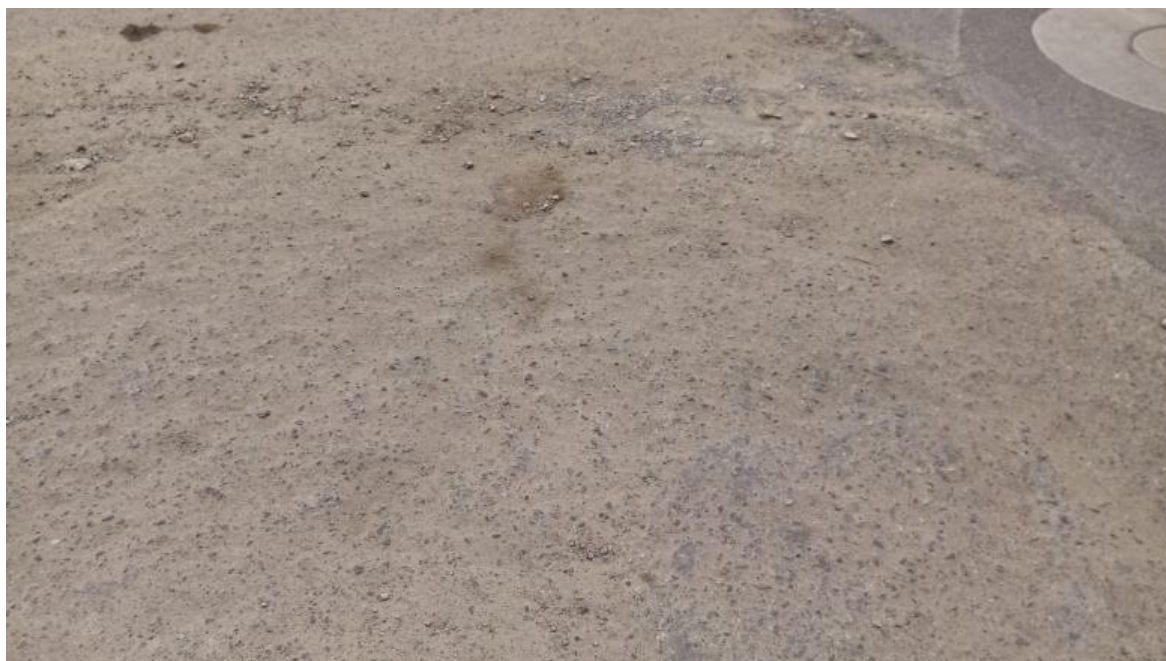
Figura 19

Analizando Muestra 15

Se observa “desprendimiento de agregado”, su nivel de gravedad es medio porque se ha deteriorado parcialmente. La textura de la carpeta es moderadamente rugosa, ahuecada.

En conclusión: La unidad de muestra exhibe un tipo de falla “desprendimiento de agregado” de gravedad media y su opción de mejora es sello superficial.

Para los niveles M y H, si el daño es localizado, por ejemplo, por derramamiento de aceite, se hace parcheo parcial.

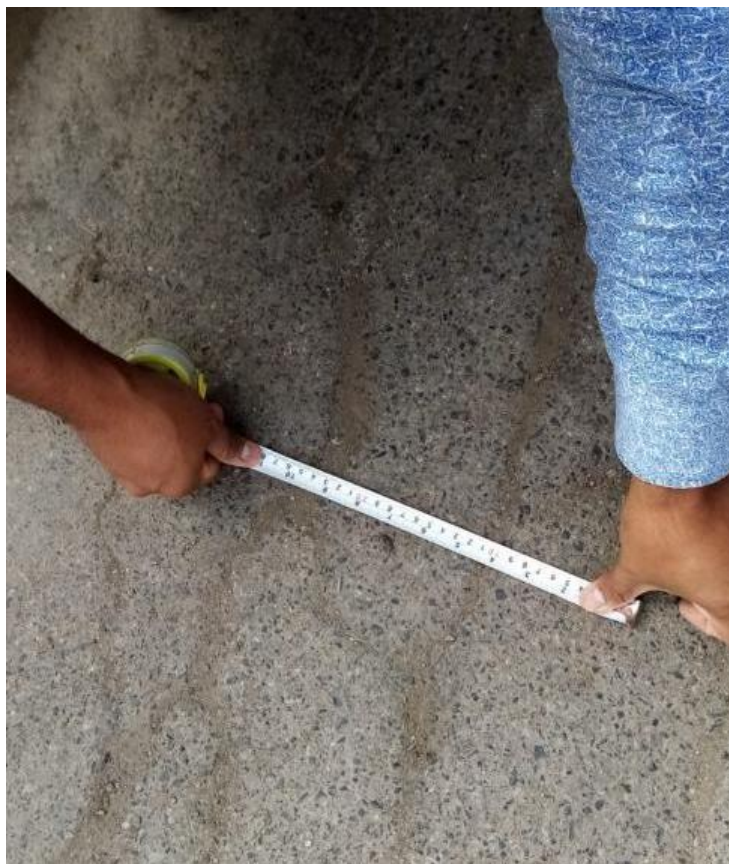
Figura 20

Analizando muestra 20

En la muestra 20 se observa “grieta de borde”, su nivel de gravedad es leve ya que es un agrietamiento de bajo a moderado, sin astillado ni descamación.

Para concluir: La unidad de muestra exhibe un tipo de falla “grieta de borde” de gravedad leve y no se ejecuta reparación puesto que la grieta debe tener ancho mayor a 3 mm para que sean selladas.

L: No se hace nada. Sellado de grietas con ancho mayor a 3 mm.

M: Sellado de grietas. Parcheo parcial - profundo.

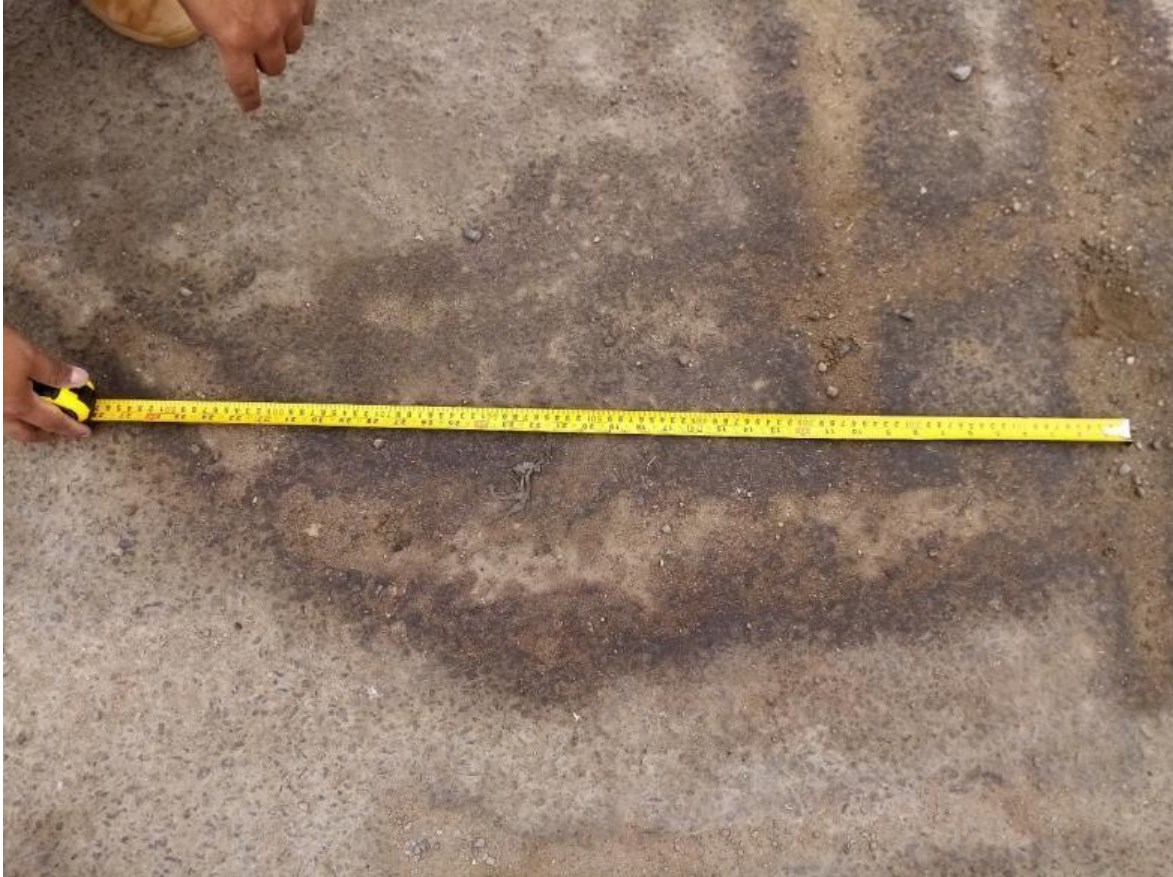
Figura 21

Analizando Muestra 25

En la muestra 25 se observa “exudación”, su nivel de gravedad es medio.

Para concluir: La unidad de muestra exhibe un tipo de falla “exudación” de gravedad media y el proceso de reparación consiste en aplicar capa de arena conjuntamente de agregados y cilindrado.

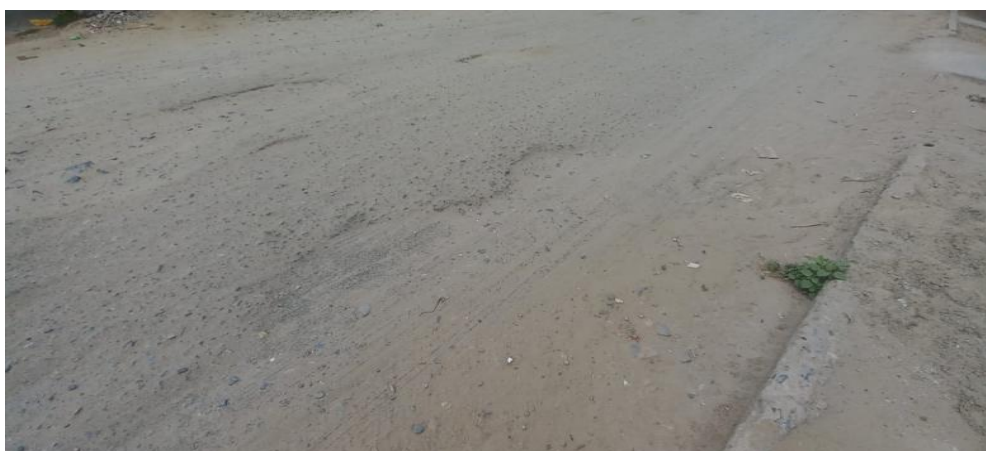
Figura 24

Analizando Muestra 35

Se presenta “desprendimiento de agregado” y posee una longitud de 1.53 m, su nivel de gravedad es medio

Para los niveles M y H, si el daño es localizado, por ejemplo, por derramamiento de aceite, se hace parcheo parcial.

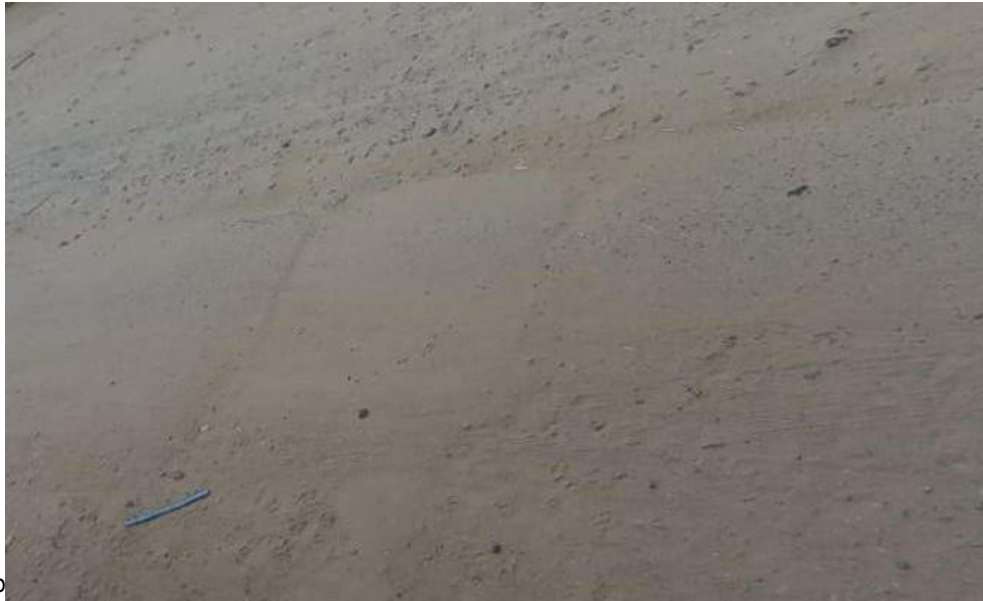
Figura 25

Analizando Muestra 40

Se presenta “parqueo” y su nivel de gravedad es medio

Para concluir: La unidad de muestra exhibe un tipo de falla “parqueo” de gravedad media y de acuerdo a consideración no se ejecutaría alguna reparación caso contrario se sustituiría el parche.

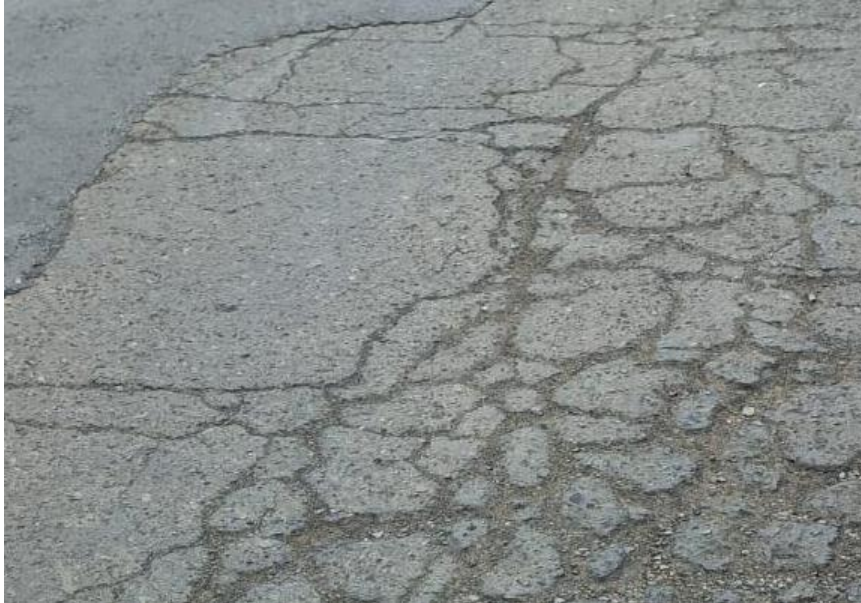
Figura 26

Analizando Muestra 45

Se presenta "piel de cocodrilo" y su nivel de gravedad es medio

Por concluir: La unidad muestreada exhibe un tipo de falla "piel de cocodrilo" de gravedad media y su opción de mejoramiento es parcheo parcial o una reconstrucción total.

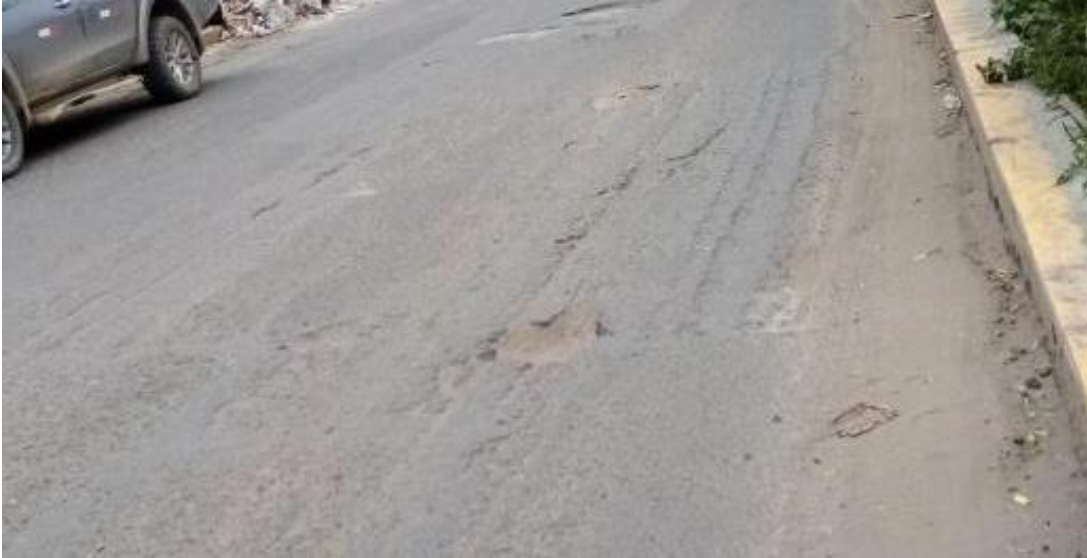
Figura 27

Analizando Muestra 50

En la muestra 50 se presenta “grietas longitudinales”, posee un ancho de 3.3 cm de longitud y su nivel de severidad es medio

La unidad muestreada exhibe tipo de falla “grietas longitudinales” con un nivel de severidad regular con la opción de mejoramiento es sellado de grietas.

L: No se hace nada. Sellado de grietas de ancho mayor que 3.0 mm.

M: Sellado de grietas.

H: Sellado de grietas. Parcheo parcial.
