UNIVERSIDAD PRIVADA ANTENOR ORREGO
FACULTAD DE INGENIERÍA
PROGRAMA DE ESTUDIO DE INGENIERÍA CIVIL

TESIS PARA OPTAR EL TÍTULO PROFESIONAL DE INGENIERO CIVIL

EVALUACIÓN DE LA CONDICIÓN SUPERFICIAL DEL PAVIMENTO FLEXIBLE
MEDIANTE LA METODOLOGÍA PCI DE LA CARRETERA, TRAMO: DISTRITO DE
PAIJÁN A MACABI ALTO DEL DEPARTAMENTO LA LIBERTAD 2022

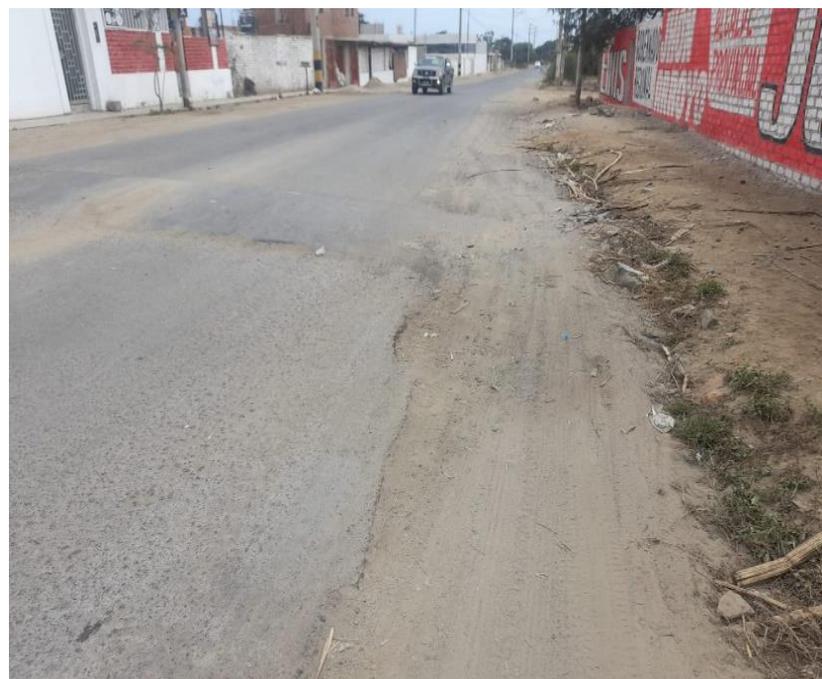
Figura 6

Grieta de Borde

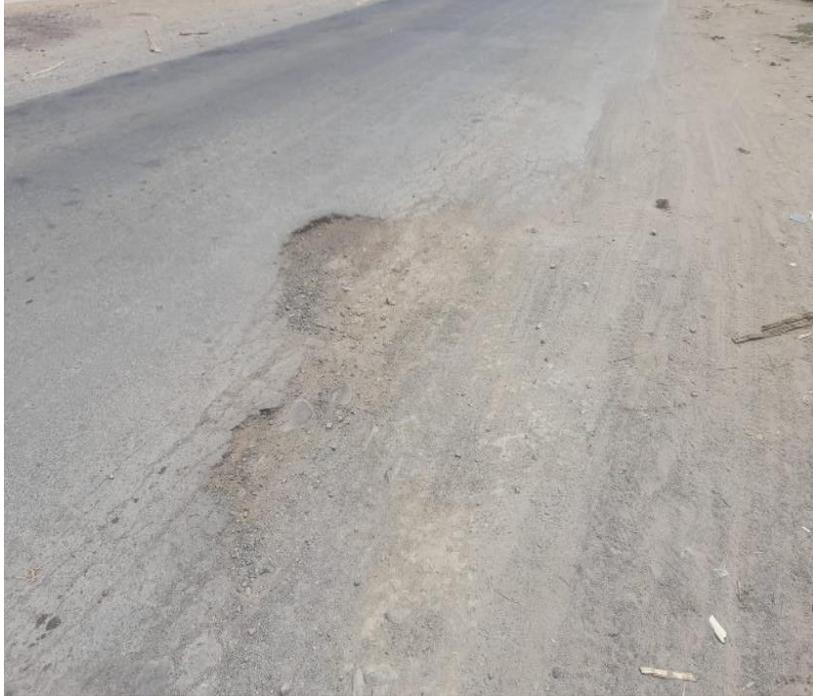
Figura 7

Grieta de Borde de Alta Severidad

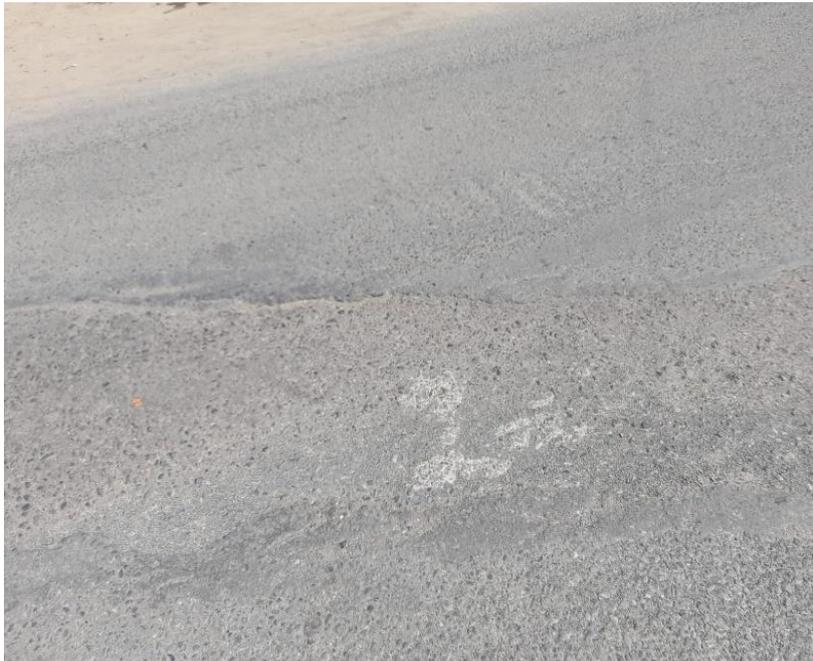
Figura 8

Falla de Abultamientos y Hundimientos

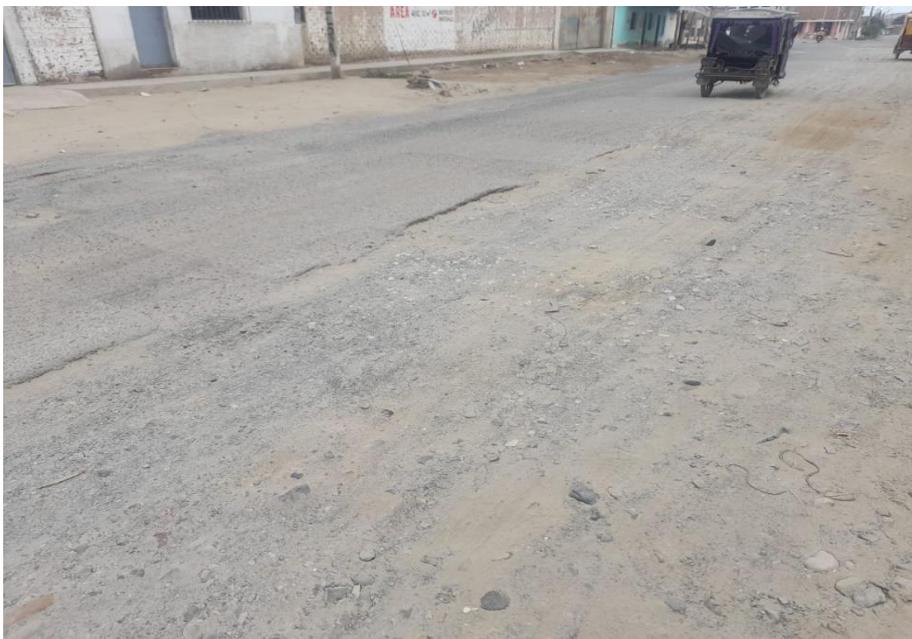
Anexos**Figura 62**

Fallas Superficiales en Carretera de Paiján

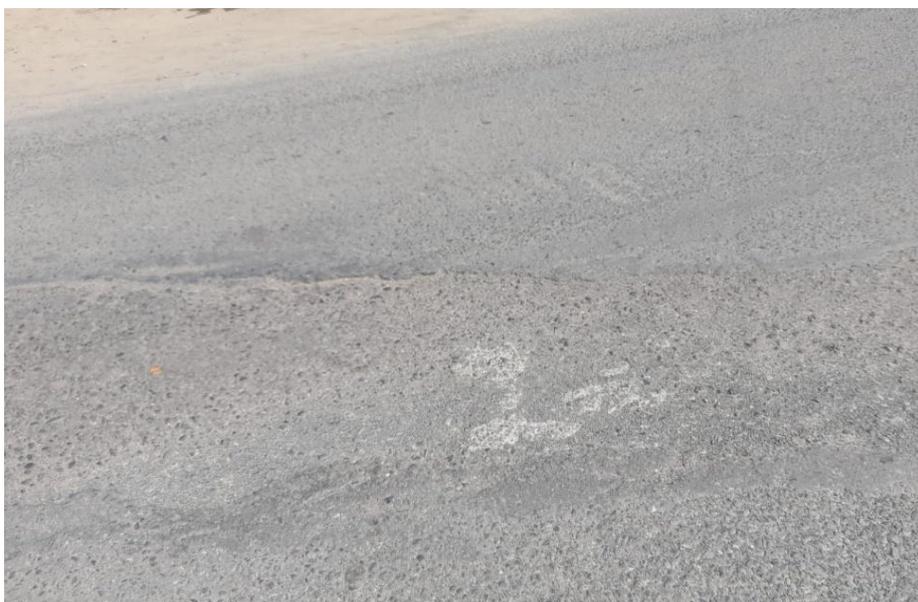
Figura 63

Fallas Superficiales en Carretera Macabi Alto
