UNIVERSIDAD PRIVADA ANTENOR ORREGO
FACULTAD DE ARQUITECTURA, URBANISMO Y ARTES
PROGRAMA DE ESTUDIO DE ARQUITECTURA

TESIS PARA OPTAR EL TÍTULO PROFESIONAL DE ARQUITECTO

“Centro de Rehabilitación para personas con Discapacidad Visual en la Ciudad De Trujillo
– La Libertad”

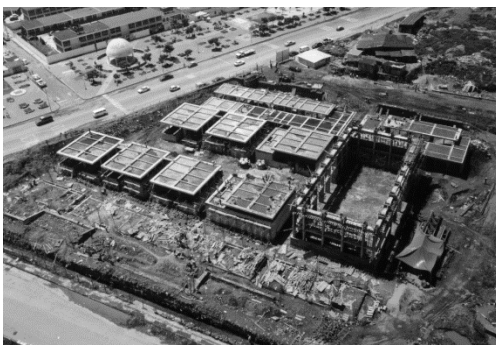
Imagen N°02: Vista aérea de proyecto en construcción

El proyecto se emplazó en pleno corazón de la ciudad y conservando su topografía original, cuenta con un muro ciego que rodea el perímetro del complejo, sirviendo a su vez como muro talud y barrera acústica, lo cual permite generar patios con distintas escalas y características espaciales.

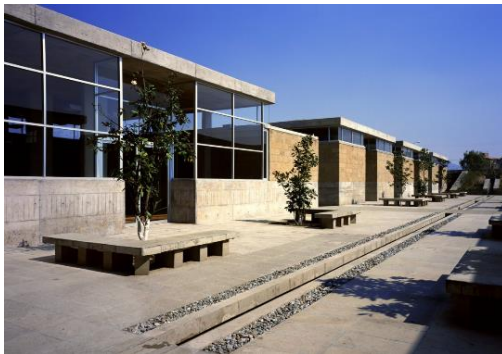
Imagen N°04: Perspectiva Eje principal

Presenta un eje principal desde el ingreso al Centro de Invidentes el cual se ramifica y reparte a tres rutas de circulación secundaria, estas se encuentran perpendicular al eje, de esta manera permite repartir a través de circulaciones menores a todos los bloques del Centro

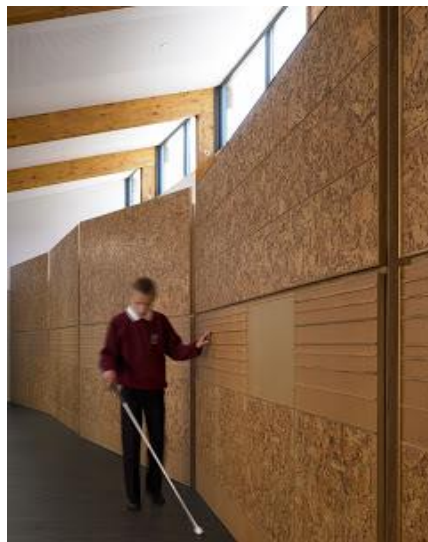
Imagen N°08: Guías táctiles en circulación.

La circulación principal busca maximizar el ingreso natural de luz por las ventanas laterales, además el recorrido va acompañado con guías táctiles y sonoras para facilitar la orientación del usuario. Dicha circulación se ramifica en pequeños espacios de distribución, como antesala al ingreso a los diferentes ambientes

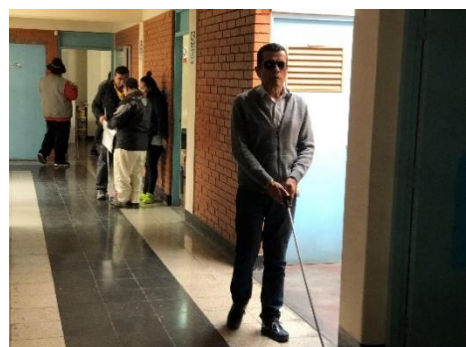
Imagen N°12: Interiores de CERCIL.

Los muros interiores del centro presentan como acabo ladrillo expuesto, el cual aporta textura y ayuda a orientar al usuario, adicionalmente el piso presenta contraste en cuanto a color, más no en textura, lo cual puede dificultar la movilidad de los alumnos.

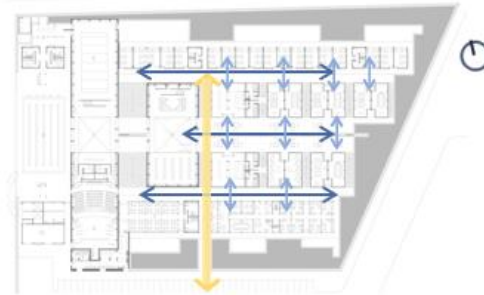
CIRCULACIÓN

<p>Presenta un eje principal desde el ingreso al Centro el cual se ramifica y se encuentran de manera perpendicular tres rutas de circulación secundaria que reparte a través de circulaciones menores a todos los bloques del Centro.</p>

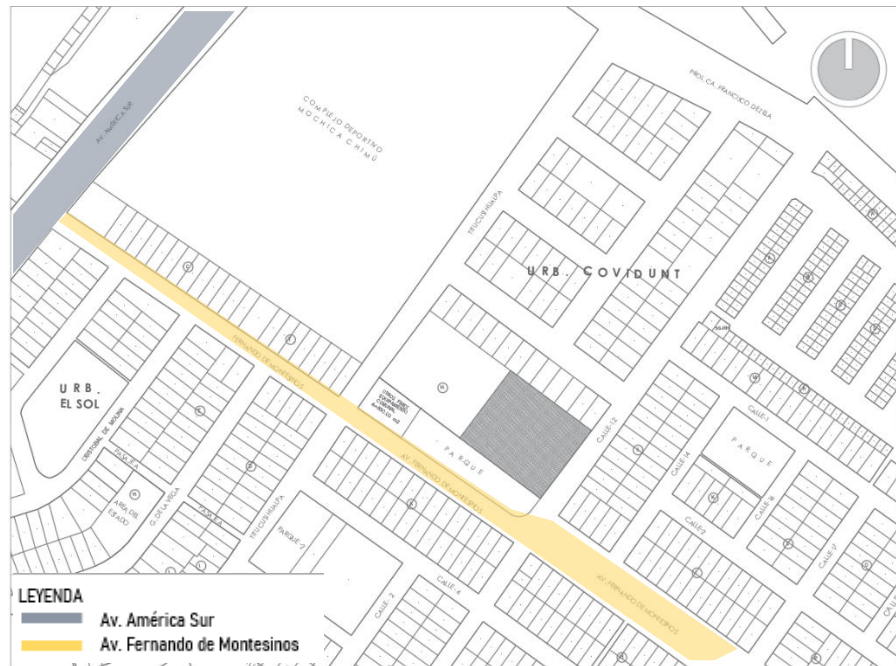
Imagen N°22: Vías cercanas al terreno del proyecto

El terreno se emplaza en una zona estratégica y accesible, a dos cuadras de la vía principal que es la Av. América, donde transitan diversas líneas de transporte público y a su vez tienen conexión con el distrito de Trujillo y el Porvenir, la distancia de esta avenida hasta el centro es de 5 minutos a pie, lo cual facilita a las personas invidentes su traslado, además de que no existe congestión vehicular en las calles aledañas al terreno, siendo provechoso para nuestros usuarios quienes utilizan el sentido del oído para orientarse.

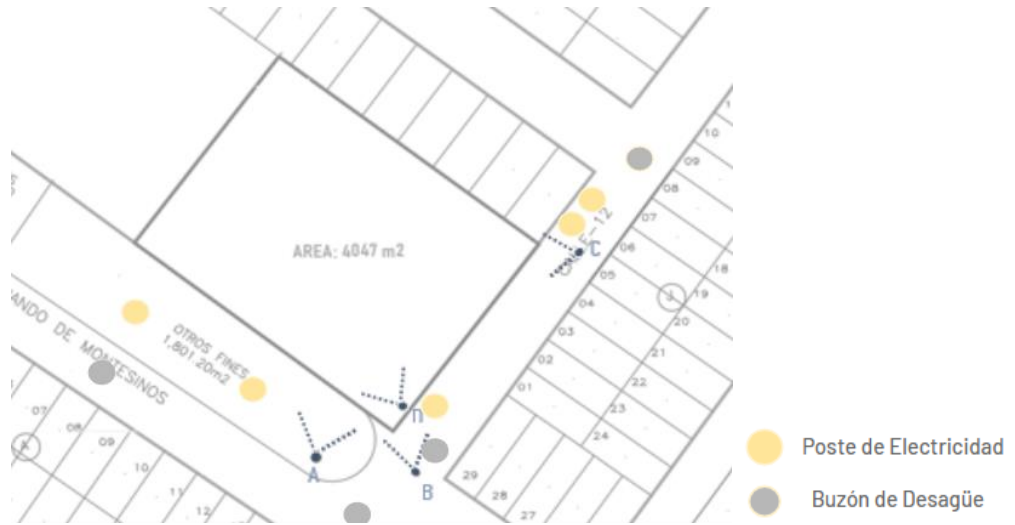
Plano N° 02: Plano de red de abastecimiento de servicios básicos en el terreno

En la visita al terreno se pudo detectar los principales puntos tanto de luz como de desagüe, fundamental para poder desarrollar las instalaciones en el proyecto, el terreno al estar ubicado en una zona ya urbanizada presenta los servicios básicos.

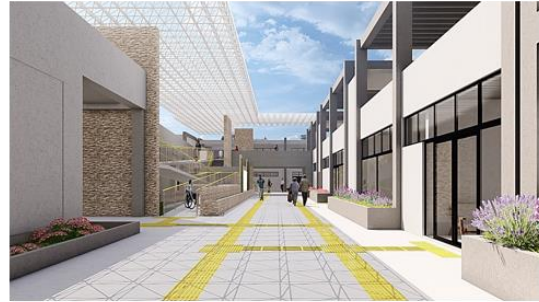
INTERIOR - EXTERIOR

La textura de botones señala zonas de alerta, aproximación a un objeto o cambio de dirección.

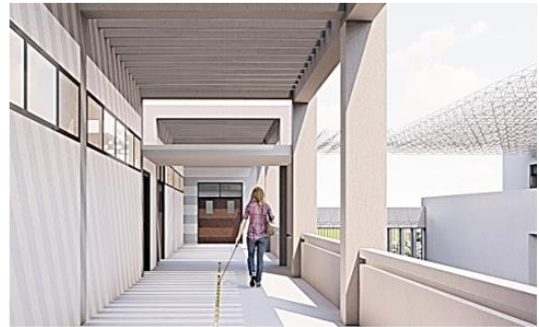
EXTERIOR

Otro tipo de guías que se planteó, son perforaciones lineales en el piso. Estas se encontrarán ubicadas de manera estratégica para que encajen su bastón las personas invidentes y puedan realizar su recorrido de manera segura.

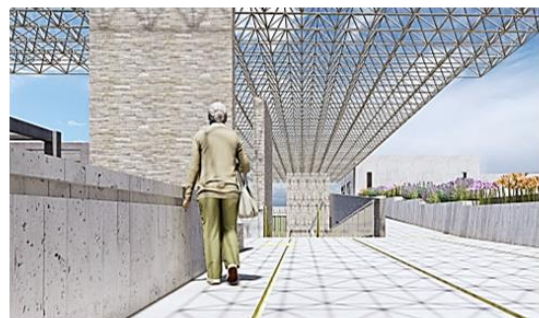
EXTERIOR

Se propuso contar con muros bajos con una perforación lineal a unos 0.80 cm del piso, dicha perforación estará acondicionada con señalética en alto relieve que indica la proximidad de los ambientes, de esta manera el usuario invidente puede introducir su mano en la perforación del muro y circular de manera independiente.

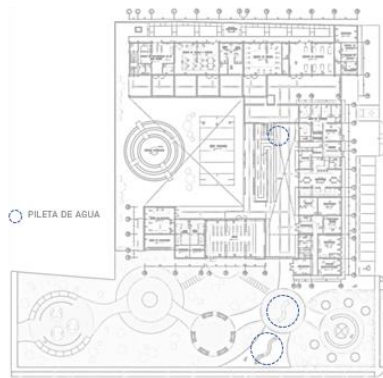
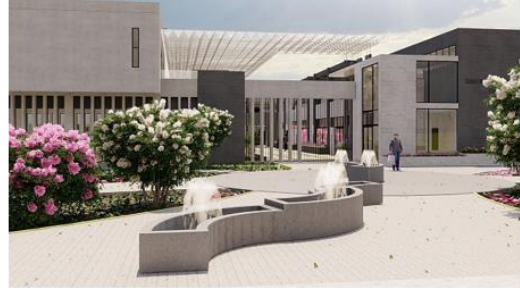
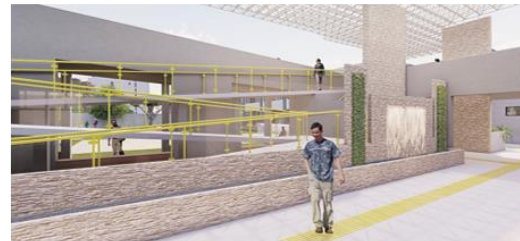
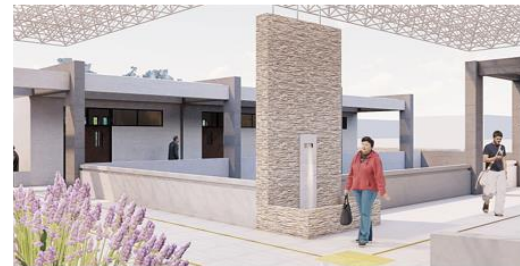
Se propuso un canal de agua que ayuda a orientar al usuario desde el ingreso del Centro de Rehabilitación Visual, el cual se prolonga en toda la circulación horizontal, rematando en la vertical, para que a partir del segundo nivel este sonido pueda guiarlos.

De esta manera el sonido del agua acompañará al usuario en su recorrido por el eje de circulación principal..

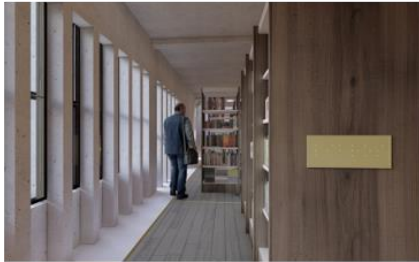
Como ya se mencionó, se optó por un cambio de textura aplicado en el piso, este, al entrar en contacto con el golpe del bastón, emite un sonido que facilita tener una percepción de como es el espacio en interiores.

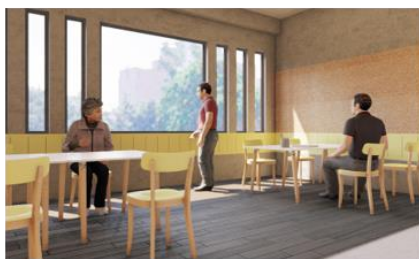
El corcho natural utilizado en las aulas, permitirá que el sonido se mantenga dentro del espacio, por sus características acústicas. De esta manera contribuirá a que el usuario no tenga problema en escuchar su clase.

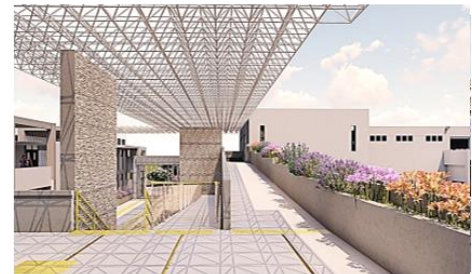
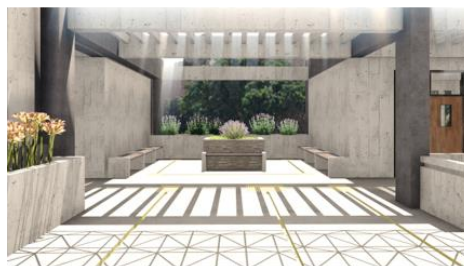
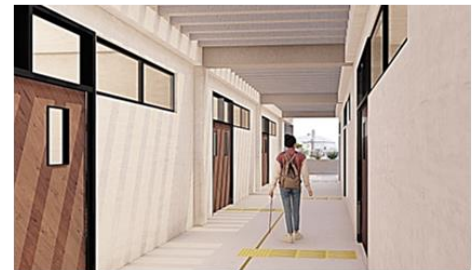
Por otro lado sobre la estructura ya establecida, se propone contar con dos diferentes cubiertas, una tridilosa que sobresale desde el ingreso principal, el cual proporciona el mismo juego de luz y sombra, recibiendo al usuario invidente, además lo acompaña en la circulación central a través de la rampa.

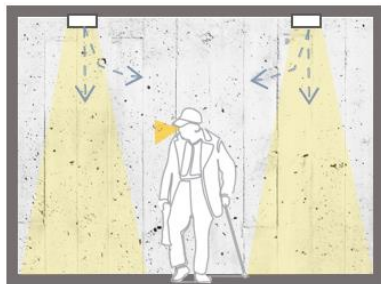
Imagen N°31: Iluminación artificial recomendada

Las luminarias propuestas han sido ubicadas en puntos específicos del espacio, esto debido que, la luz directa para las personas invidentes puede producir deslumbramiento y dificultad de visión al momento de hacer sus actividades.

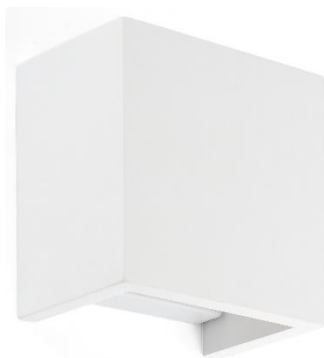
Se propuso luminarias led tipo braquete, las cuales se ubican en los patios, terrazas y espacios de circulación, estas se encuentran a una altura mayor de la línea de visión, para evitar producir molestias visuales.

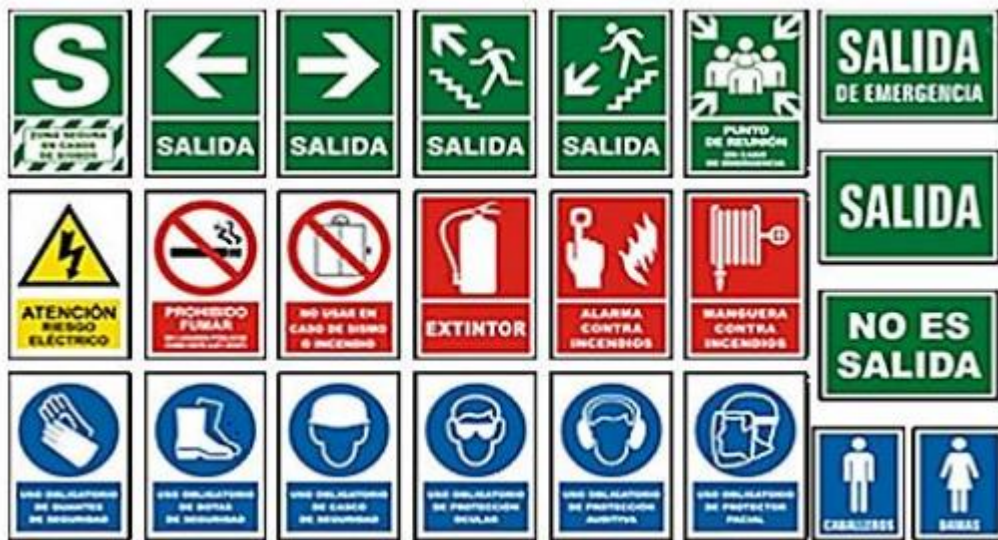
Imagen N°34: Señaléticas de evacuación

A continuación, se detalla las señaléticas propuestas en el proyecto las cuales estarán compuestas de pictogramas, textos y braille.
