# UNIVERSIDAD PRIVADA ANTENOR ORREGO

## **TESIS PARA OPTAR EL TÍTULO PROFESIONAL DE INGENIERO CIVIL**

***Evaluación estructural para verificar el comportamiento adecuado del Pabellón C de la I.E. 80140 - Nivel Secundario, del Distrito de Chugay, Sánchez Carrión, La Libertad***

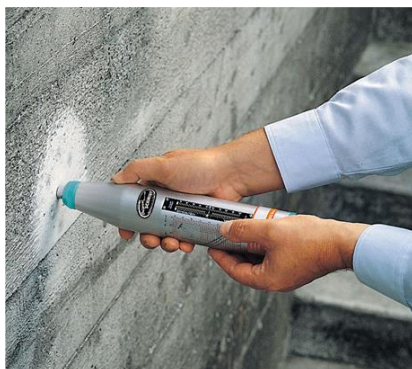
**Figura 3**  
*Martillo Esclerométrico (Mecánico)*

La resistencia relativa del concreto, es dada por la relación (número de rebote – resistencia del concreto dada por los fabricantes), la cual debe aplicarse en diferentes partes de la estructura (Instituto del Cemento y del Concreto de Guatemala (ICCG), 2018).

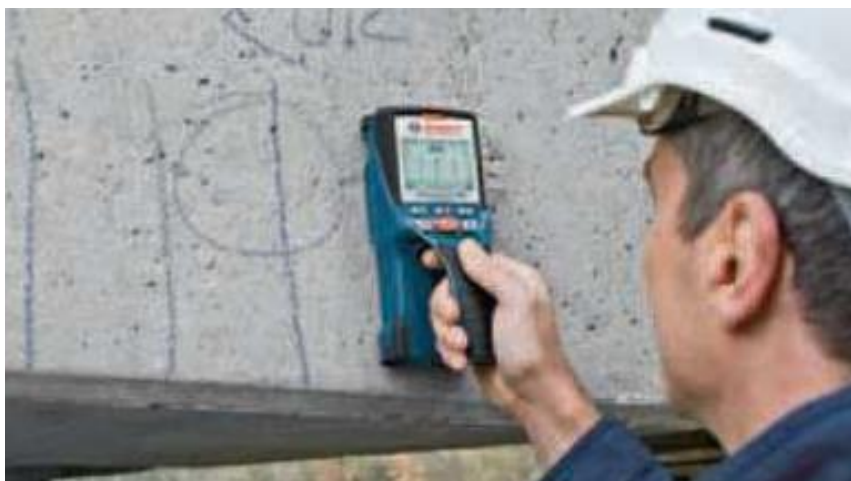
#### **Figura 4**

*Escáner de Acero de Refuerzo*

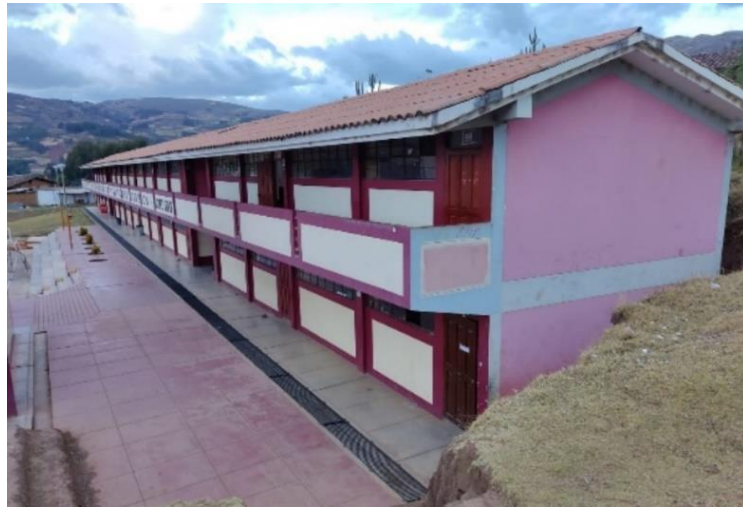
**Figura 15**  
*Vista Frontal del Pabellón C en estudio*

Nota: Se observan los módulos A y B, divididos en cuatro bloques con dos escaleras de ascenso.

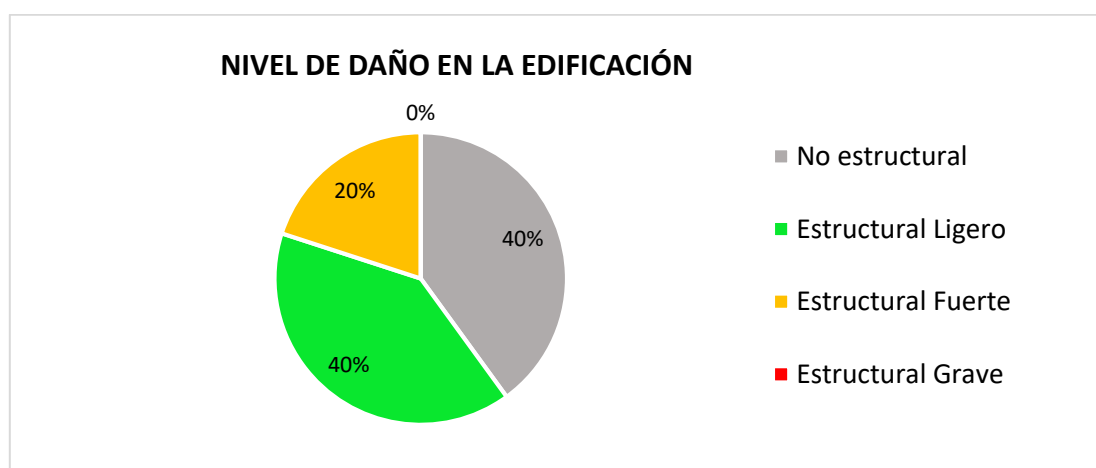
**Figura 18***Porcentaje de tipo de daño en la edificación*

El nivel de daño estructural en la edificación es de tipo ligero con un 40% de predominancia debido a las grietas de menores de 0.5 mm de ancho en elementos de concreto y grietas de menos de 3.0 mm de ancho en muros de albañilería. En segundo lugar, el tipo de daño estructural fuerte predomina con un 20% donde las grietas presentes van de 0.5 a 1.0 mm de ancho en elementos de concreto y las grietas en muros de albañilería van de 3 mm a 10 mm de ancho. No existe daño estructural grave. También destaca el daño no estructural con un 40% de daño presente en elementos no estructuras.

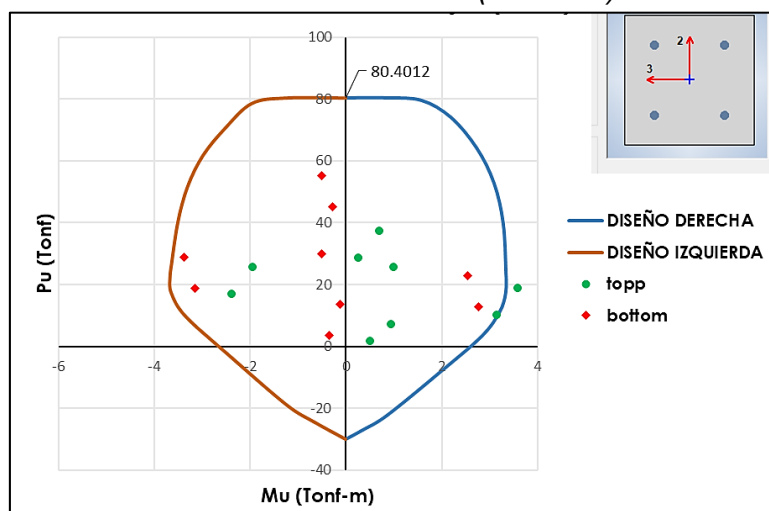
*Diagrama de Interacción Columna C-1 (Pu – M3)*

Nota. Momentos alrededor del eje 3 (Pu-M3)

La columna C-1 no está cumpliendo con el diseño, debido que las cargas últimas (Mu, Pu) están fuera de la curva del diagrama de interacción de diseño para el sismo en la dirección X-X. Las cargas últimas superan la capacidad del elemento.

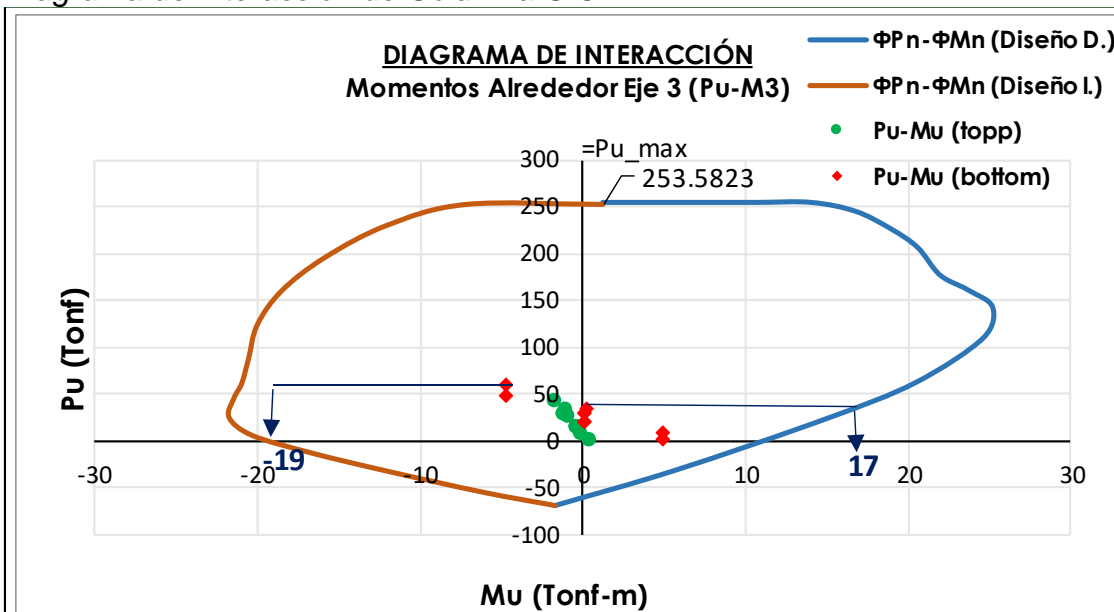
**Figura 60**  
*Diagrama de Interacción de Columna C-3*

La columna C-3 está cumpliendo con el diseño por flexocompresión según la norma E.060.

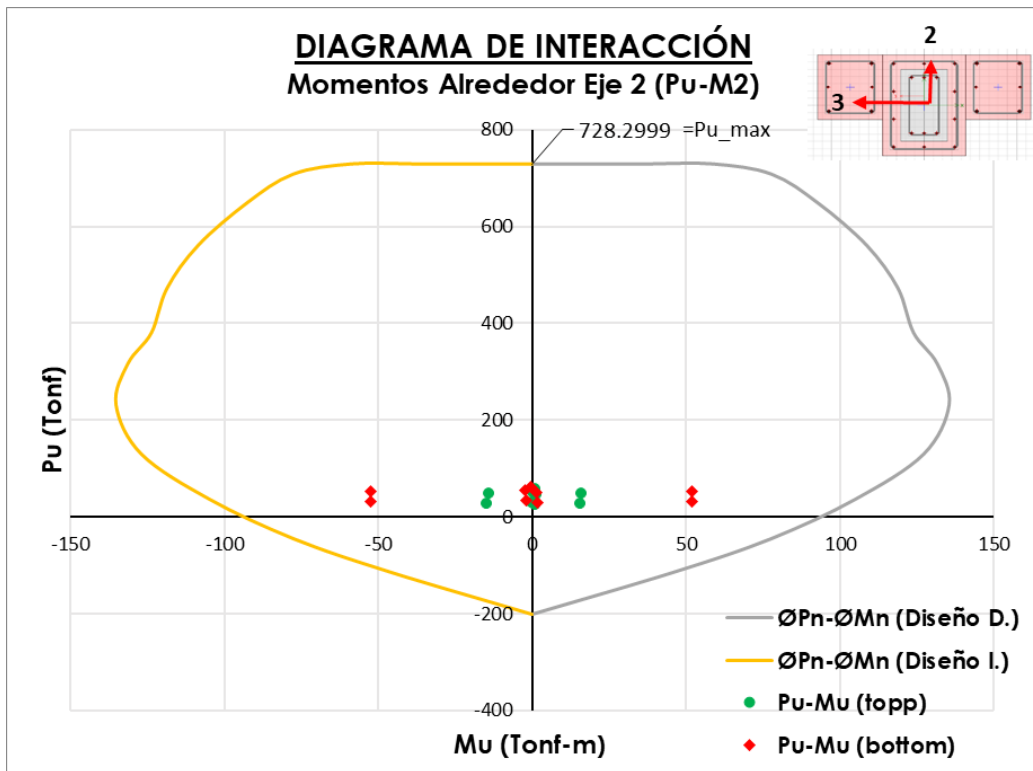
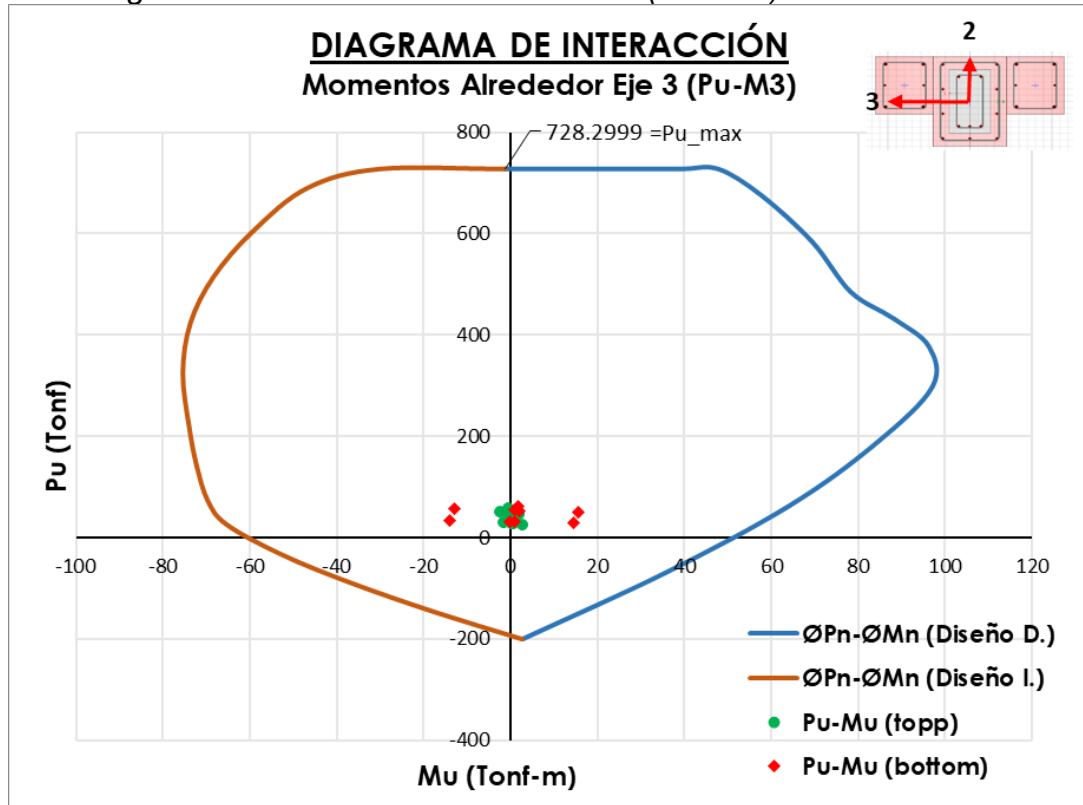
**Figura 62**  
Diagrama de Interacción de Placa PL-1 (Pu-Mu2)

La placa PL-1 esta cumpliendo con el diseño por flexocompresión según la norma E.060 “Concreto armado”.

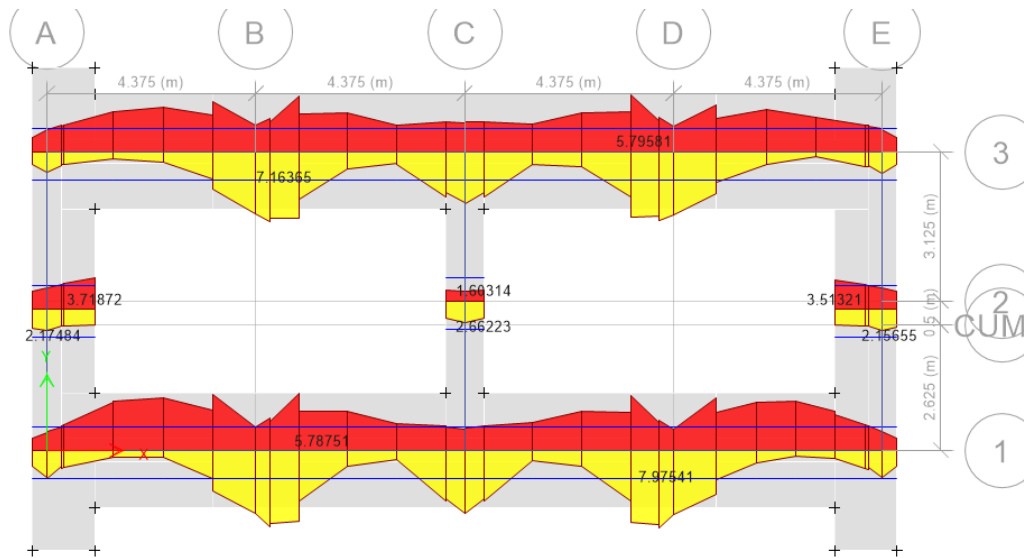
**Figura 72**

Acero requerido por flexión del Bloque General (cm<sup>2</sup>/m) (Dirección X-X)

Se incorporó zapatas corridas para cumplir con las presiones, esta cimentación tiene mayor peralte (H=0.70cm) para cumplir con el diseño por corte. Se colocó refuerzo horizontal mínimo según cálculos.

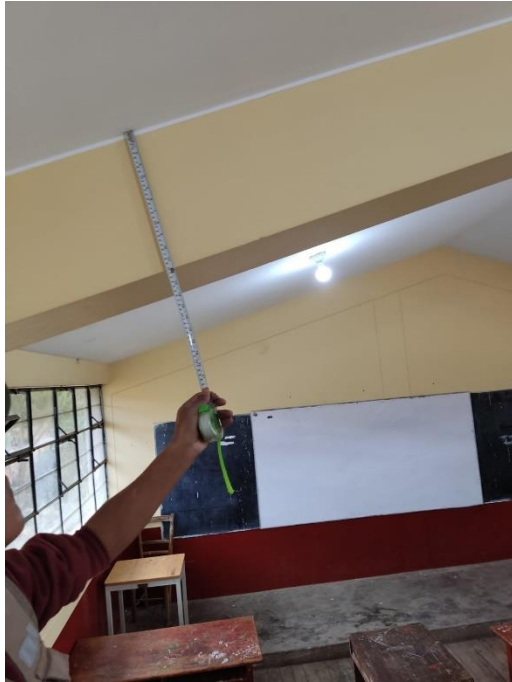
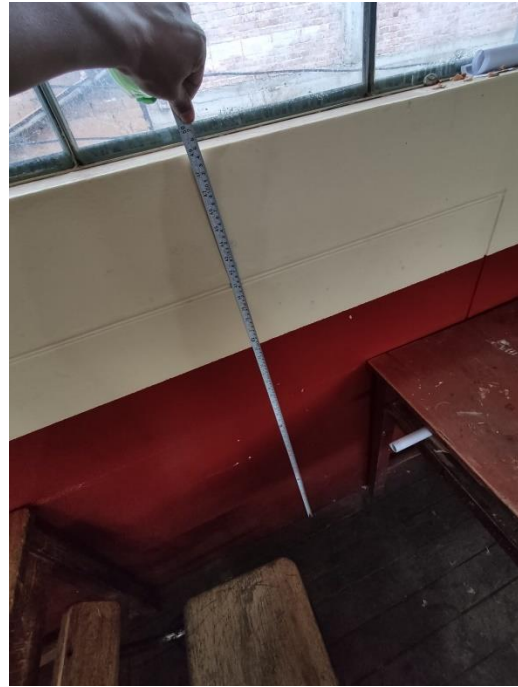
*Verificación de dimensiones de vigas y alfeizares.*

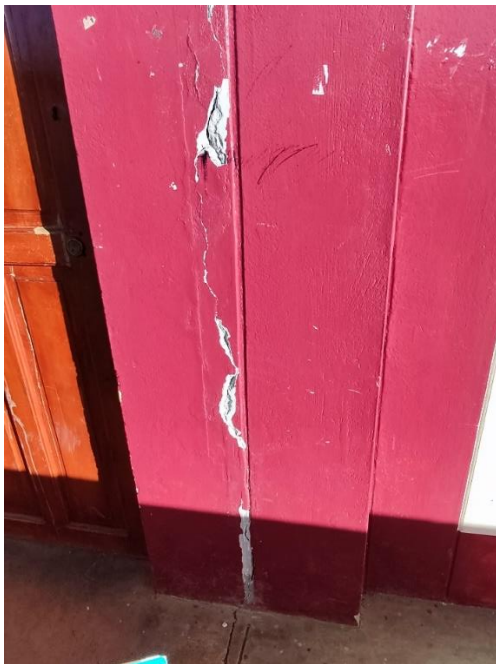
## Fotografías 2

*Fisuras en junta sísmica que esta entre los boques A2 y B2 (junta tarrajead)*

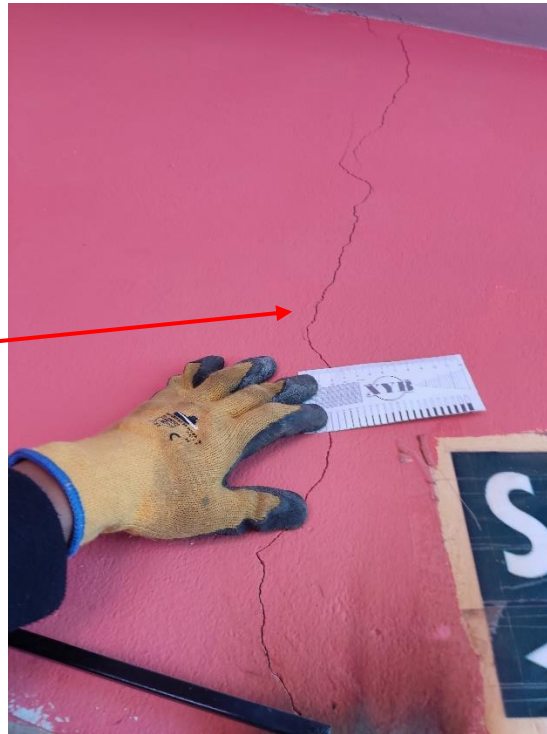
Fisura muro  
confinado de  
escalera 2.

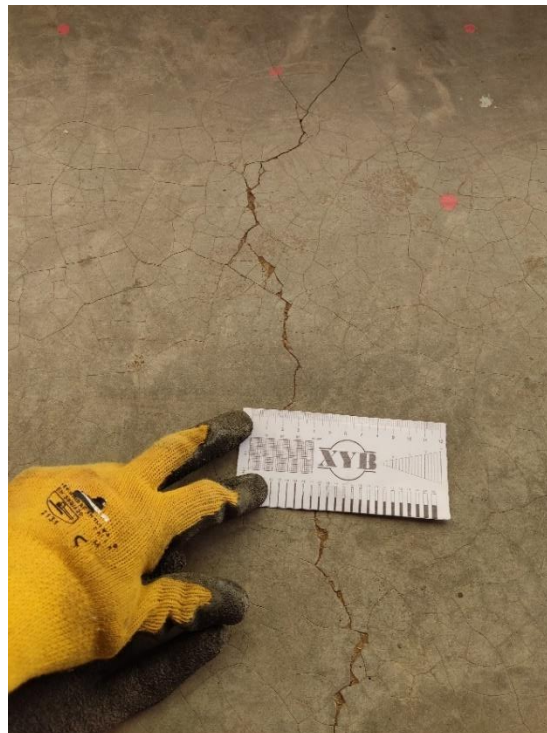
### Fotografía 4.

*Verificación y medición de fisuras en losa del voladizo del primer techo.*

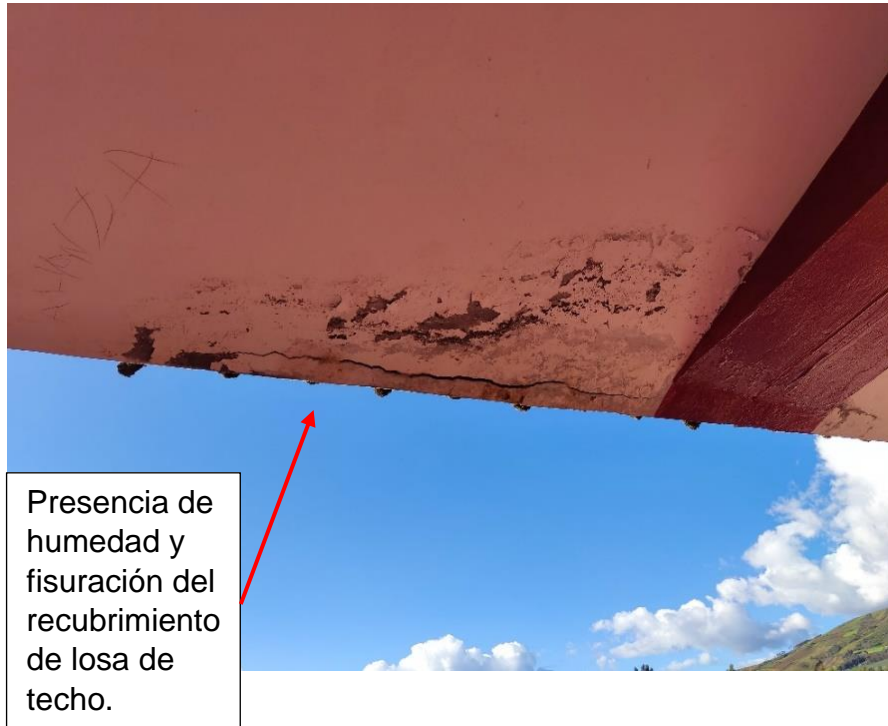
**Fotografía 5.**

*Observación de humedad y fisura en losa del segundo techo a dos aguas.*

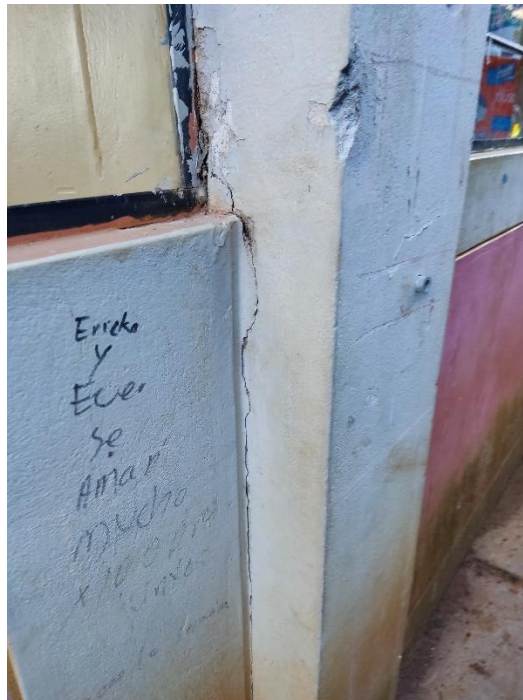
**Fotografía 6**

*Fisuras en junta de alféizar de ventana con columna (junta tarrajada)*

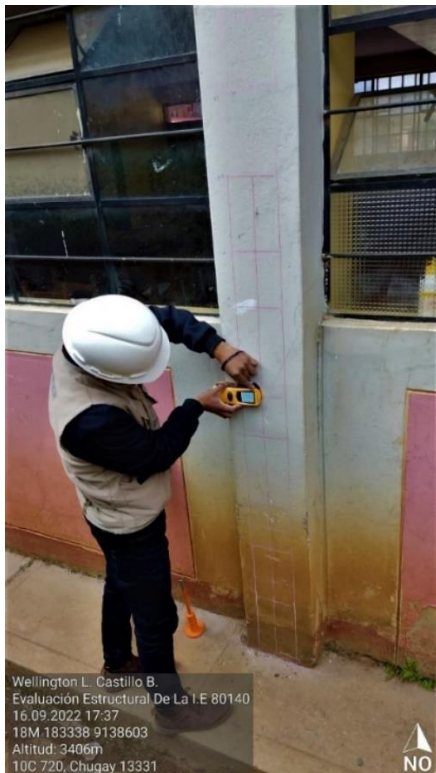
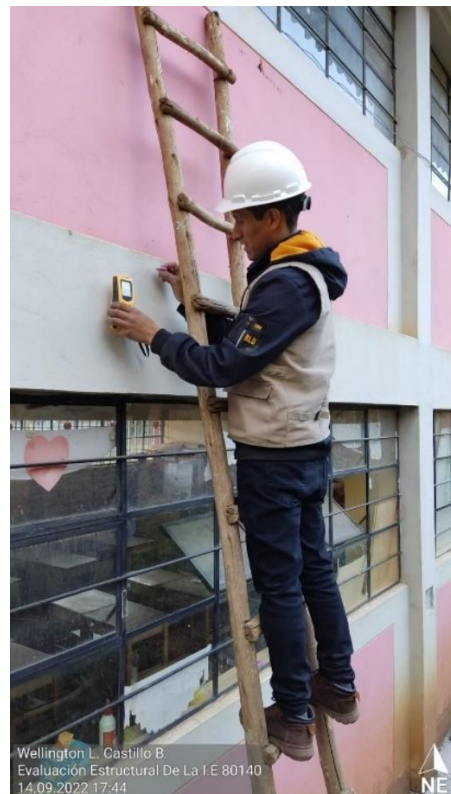
## Fotografías 8

Verificación del refuerzo en columnas, vigas y losas con el escáner digital.

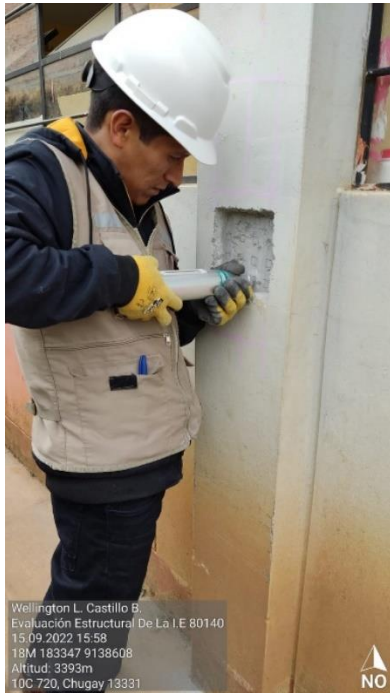
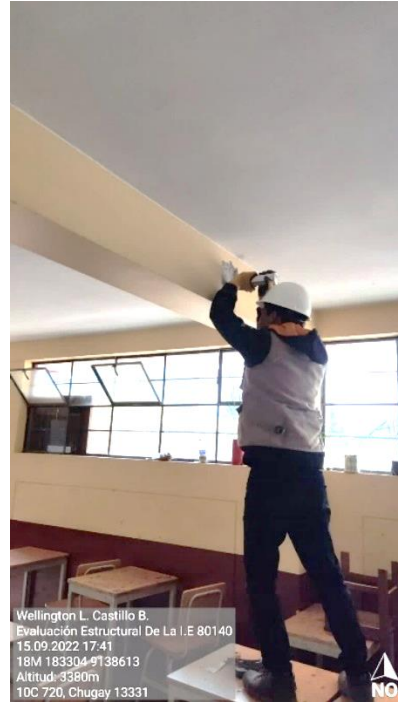
## Fotografías 9

Realización del ensayo de esclereometría en columnas, vigas y losas.

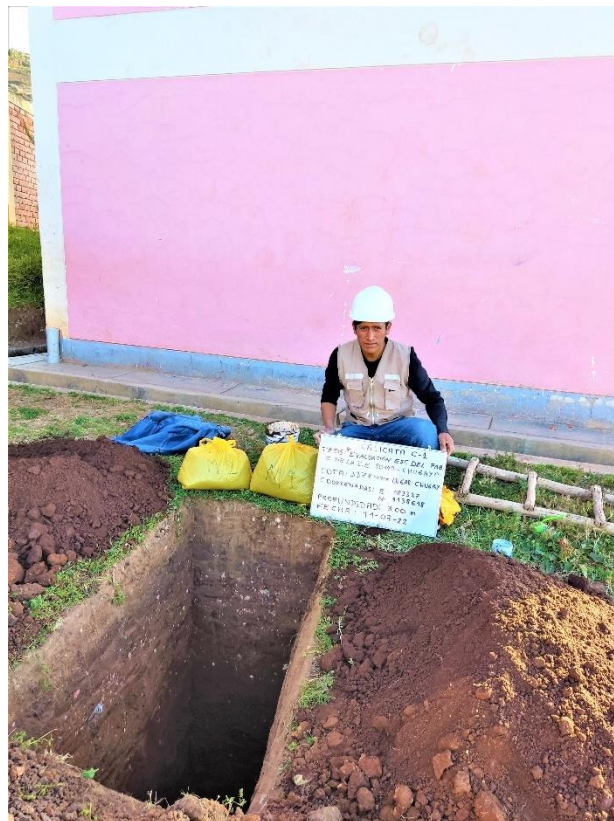
Realización de calicata para verificar visualmente las condiciones del suelo

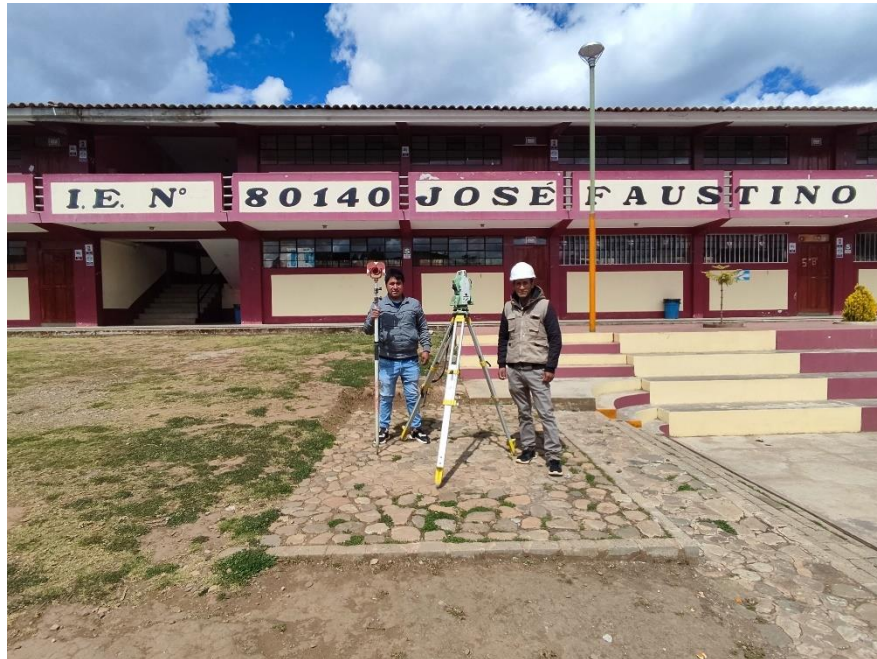
### Fotografía 11

*Levantamiento topográfico y comprobación de la verticalidad de columnas.*
