**DETERMINACIÓN DE LA VULNERABILIDAD SÍSMICA APLICANDO EL
MÉTODO DE BENEDETTI – PETRINI EN LAS INSTITUCIONES
EDUCATIVAS DEL CENTRO HISTÓRICO DE TRUJILLO, PROVINCIA DE
TRUJILLO, REGIÓN LA LIBERTAD.**

TESIS

TESIS: DETERMINACIÓN DE LA VULNERABILIDAD SÍSMICA APLICANDO EL MÉTODO DE BENEDETTI – PETRINI EN LAS INSTITUCIONES EDUCATIVAS DEL CENTRO HISTÓRICO DE TRUJILLO, PROVINCIA DE TRUJILLO, REGIÓN LA LIBERTAD.

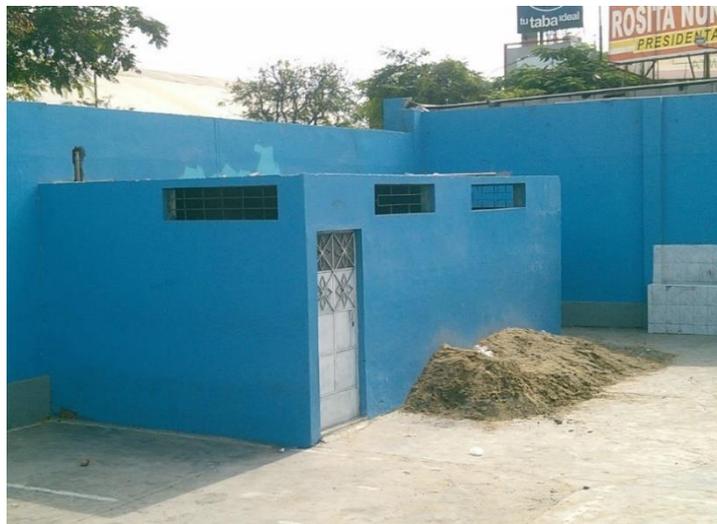
FOTO N° 3. : Bloque “A” de la I.E. N° 81011 Antonio Raimondi

Descripción: La estructura no cuenta con vigas de amarre y está constituida únicamente por paredes ortogonales bien ligadas, por lo tanto la calificación que le corresponde es “C”.

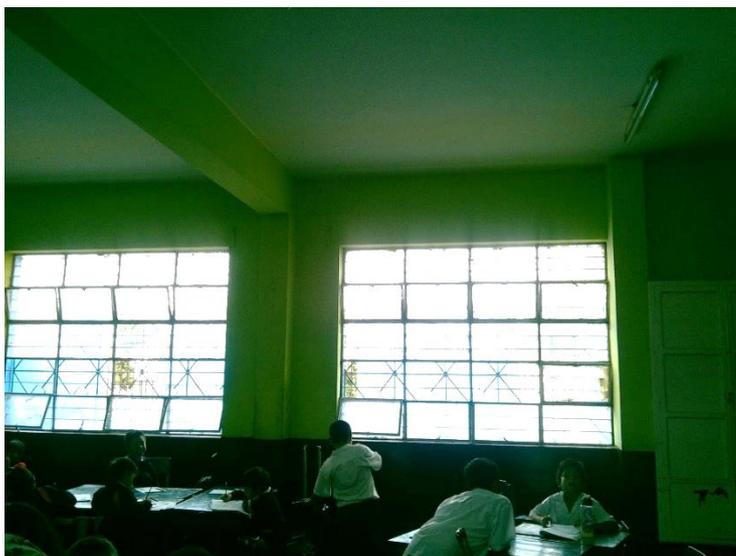
FOTO N° 4. : Bloque “B” de la I.E. N° 81011 Antonio Raimondi

Descripción: La estructura si presenta vigas de amarre, por lo tanto la calificación que le corresponde es “B”.

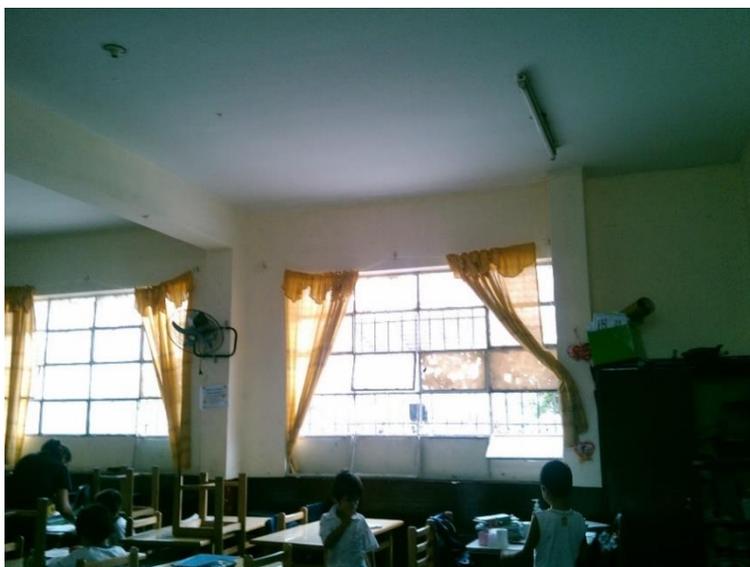
FOTO N° 5. : Bloque “C” de la I.E. N° 81011 Antonio Raimondi

Descripción: La estructura si presenta vigas de amarre, por lo tanto la calificación que le corresponde es “B”.

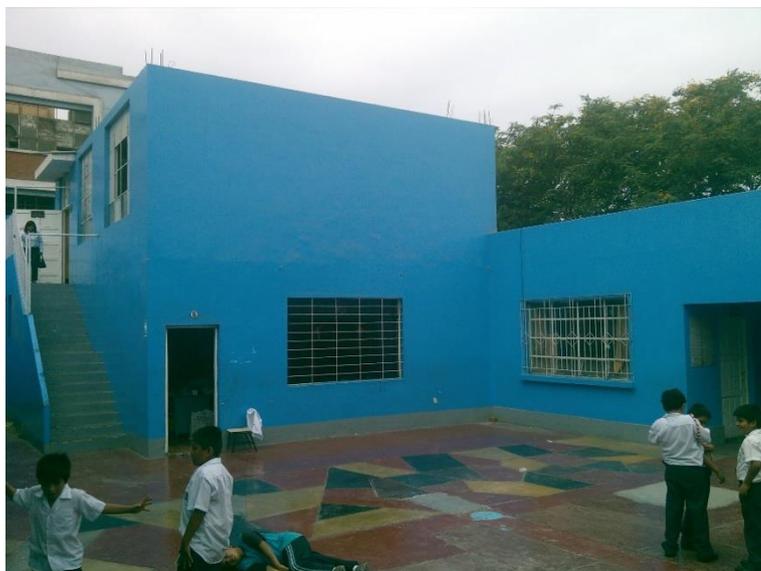
FOTO N° 6. : Bloque “D” de la I.E. N° 81011 Antonio Raimondi

Descripción: La estructura si presenta vigas de amarre, por lo tanto la calificación que le corresponde es “B”.

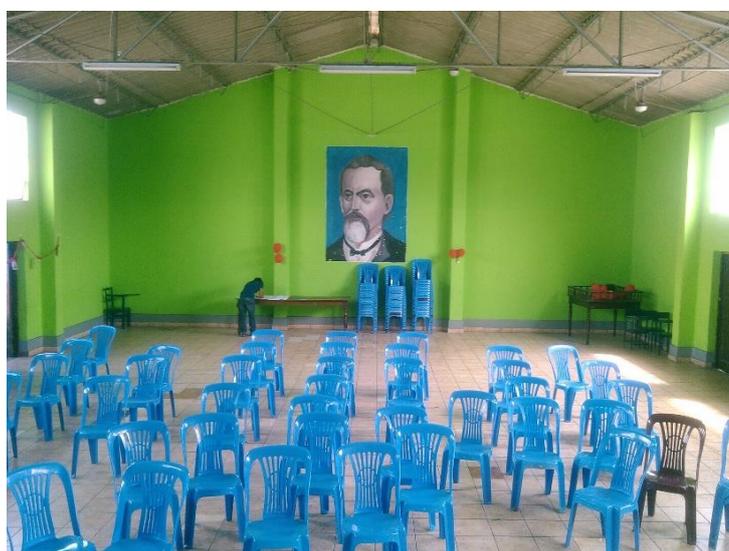
FOTO N° 7. : Bloque “E” de la I.E. N° 81011 Antonio Raimondi

Descripción: La estructura no cuenta con vigas de amarre y está constituida únicamente por paredes ortogonales bien ligadas, por lo tanto la calificación que le corresponde es “C”.

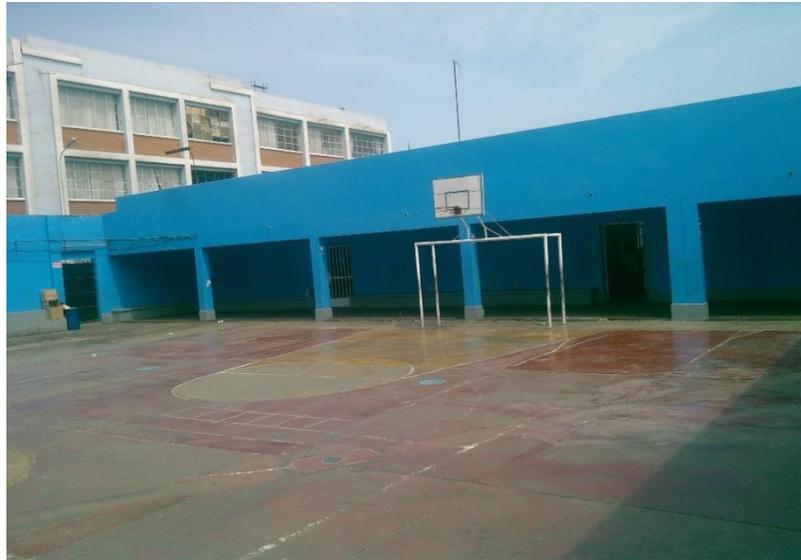
FOTO N° 8. : Bloque “F” de la I.E. N° 81011 Antonio Raimondi

Descripción: La estructura si presenta vigas de amarre, por lo tanto la calificación que le corresponde es “B”.

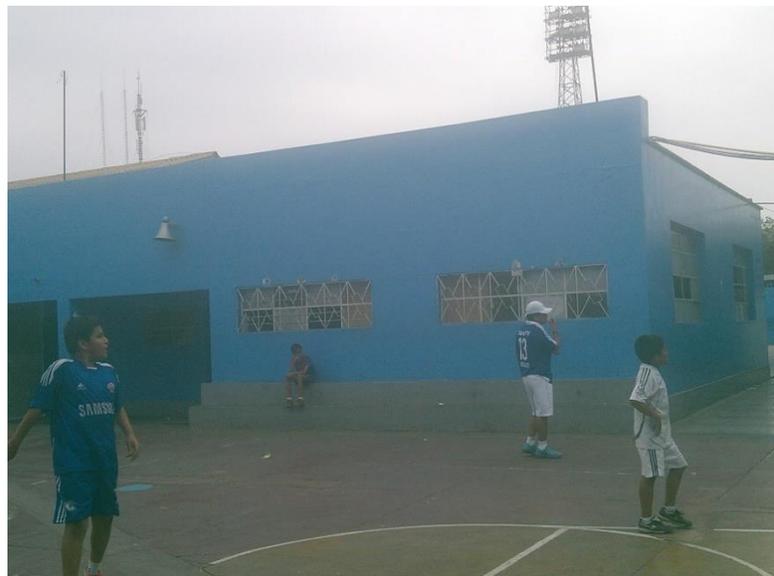
FOTO N° 9. : Bloque “G” de la I.E. N° 81011 Antonio Raimondi

Descripción: La estructura si presenta vigas de amarre, por lo tanto la calificación que le corresponde es “B”.

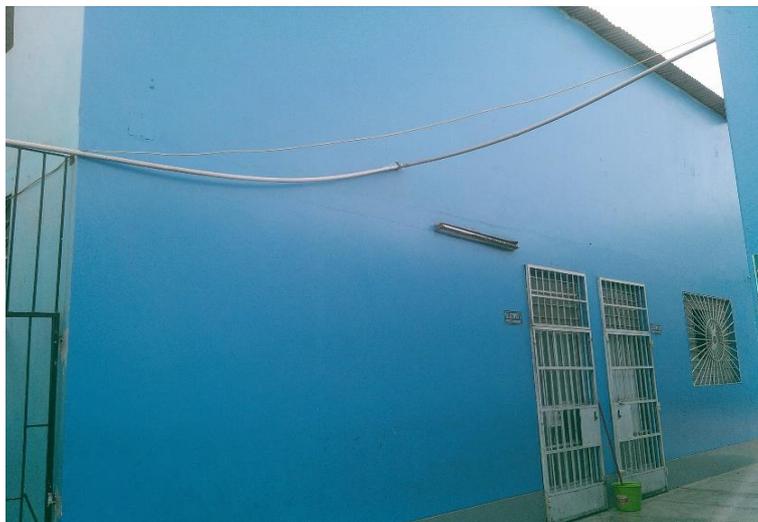
FOTO N° 10. : Bloque “H” de la I.E. N° 81011 Antonio Raimondi

Descripción: La estructura si presenta vigas de amarre, por lo tanto la calificación que le corresponde es “B”.

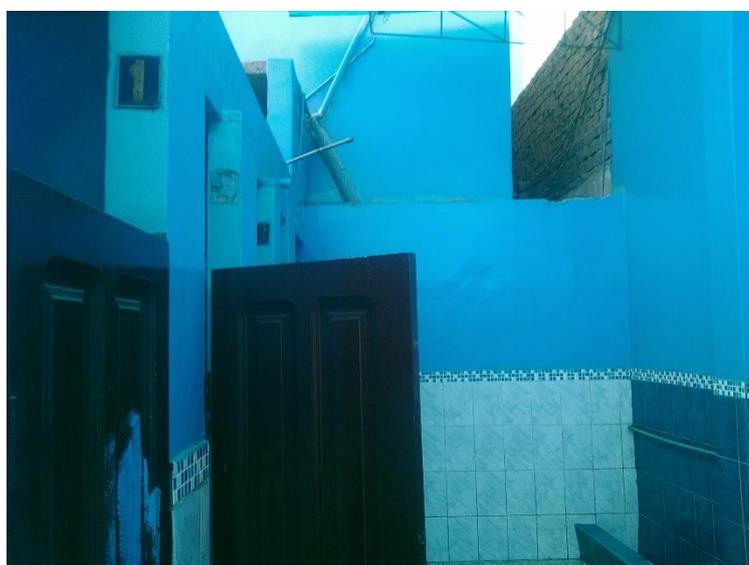
FOTO N° 11. : Bloque “I” de la I.E. N° 81011 Antonio Raimondi

Descripción: La estructura no cuenta con vigas de amarre y está constituida únicamente por paredes ortogonales bien ligadas, por lo tanto la calificación que le corresponde es “C”.

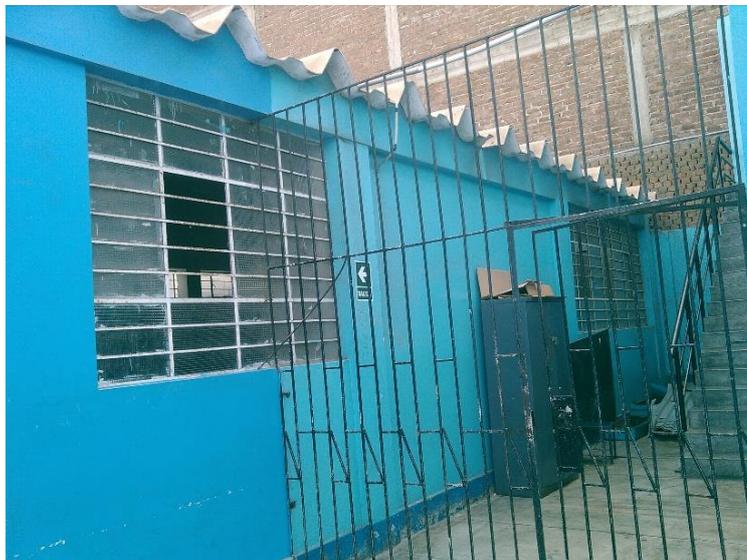
FOTO N° 12. : Bloque “J” de la I.E. N° 81011 Antonio Raimondi

Descripción: La estructura si presenta vigas de amarre, por lo tanto la calificación que le corresponde es “B”.

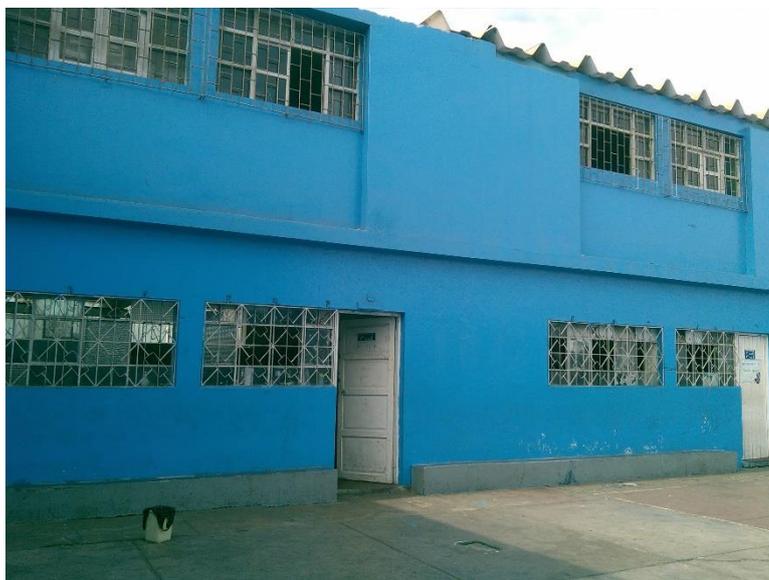
FOTO N° 13. : Bloque “K” de la I.E. N° 81011 Antonio Raimondi

Descripción: La estructura si presenta vigas de amarre, por lo tanto la calificación que le corresponde es “B”.

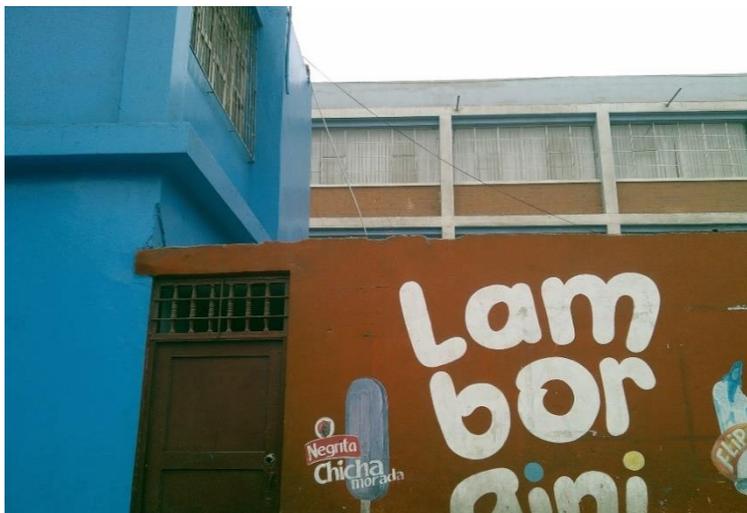
FOTO N° 14. : Bloque “L” de la I.E. N° 81011 Antonio Raimondi

Descripción: La estructura no cuenta con vigas de amarre y está constituida únicamente por paredes ortogonales bien ligadas, por lo tanto la calificación que le corresponde es “C”.

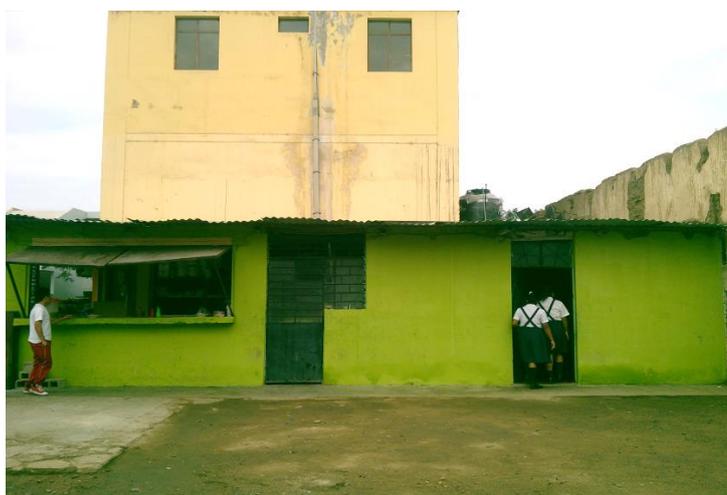
FOTO N° 15. : Bloque “A” de la I.E. Marcial Acharán Y Smith

Descripción: La estructura no cuenta con vigas de amarre y está constituida únicamente por paredes ortogonales bien ligadas, por lo tanto la calificación que le corresponde es “C”.

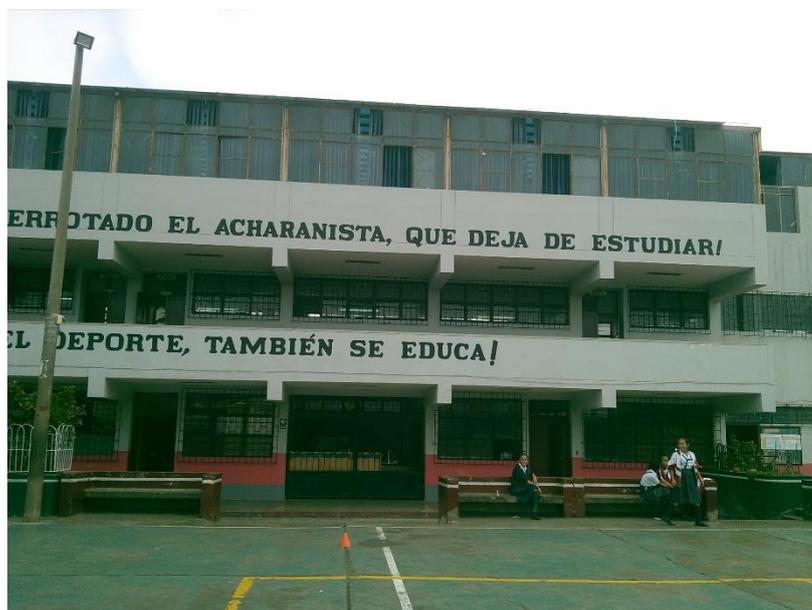
FOTO N° 16. : Bloque “B” de la I.E. Marcial Acharán Y Smith

Descripción: La estructura si presenta vigas de amarre, por lo tanto la calificación que le corresponde es “B”.

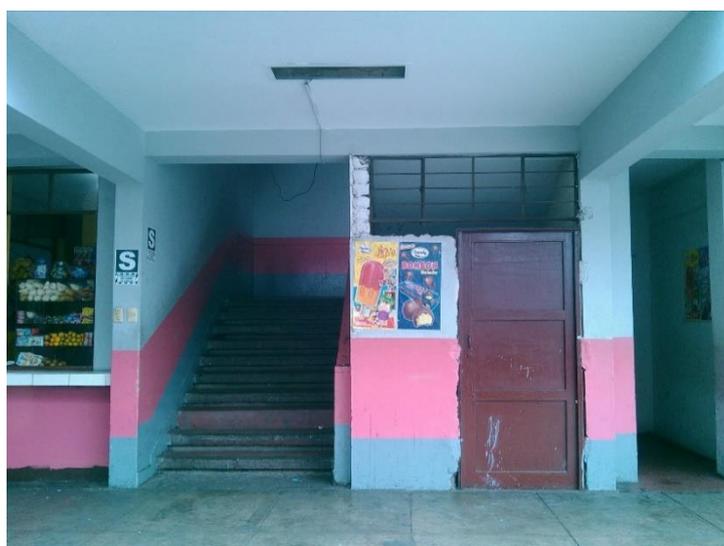
FOTO N° 17. : Bloque “C” de la I.E. Marcial Acharán Y Smith

Descripción: La estructura si presenta vigas de amarre, por lo tanto la calificación que le corresponde es “B”.

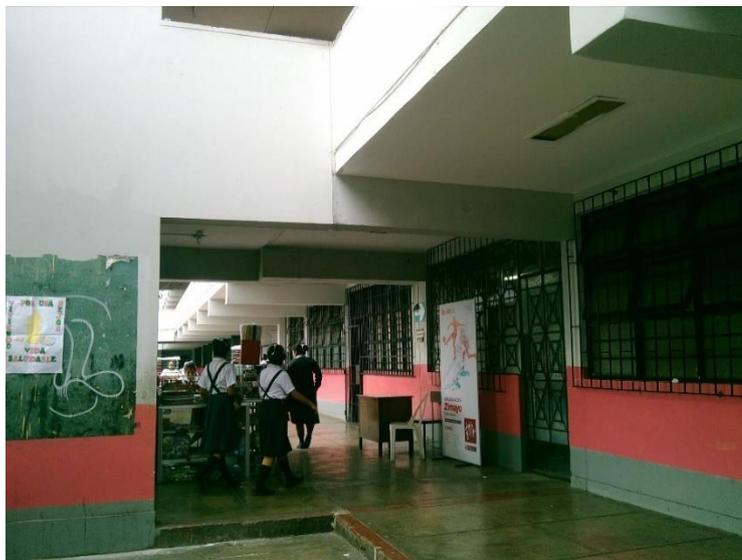
FOTO N° 18. : Bloque “D” de la I.E. Marcial Acharán Y Smith

Descripción: La estructura si presenta vigas de amarre, por lo tanto la calificación que le corresponde es “B”.

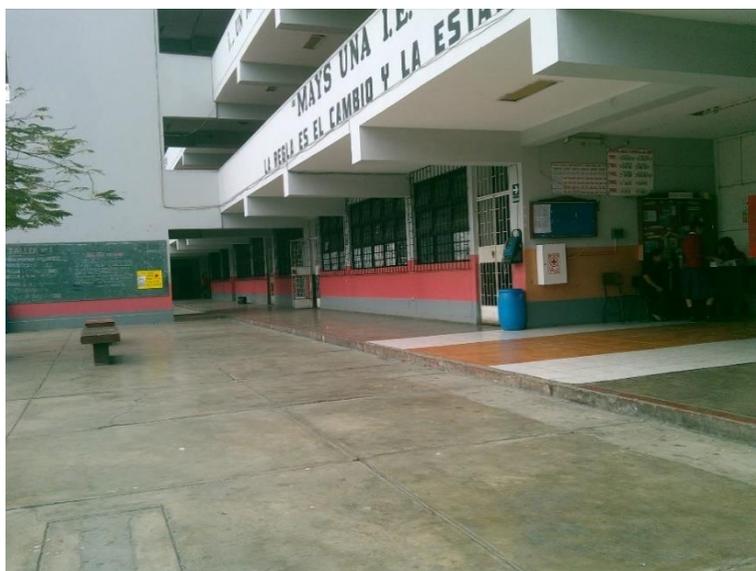
FOTO N° 19. : Bloque “E” de la I.E. Marcial Acharán Y Smith

Descripción: La estructura si presenta vigas de amarre, por lo tanto la calificación que le corresponde es “B”.

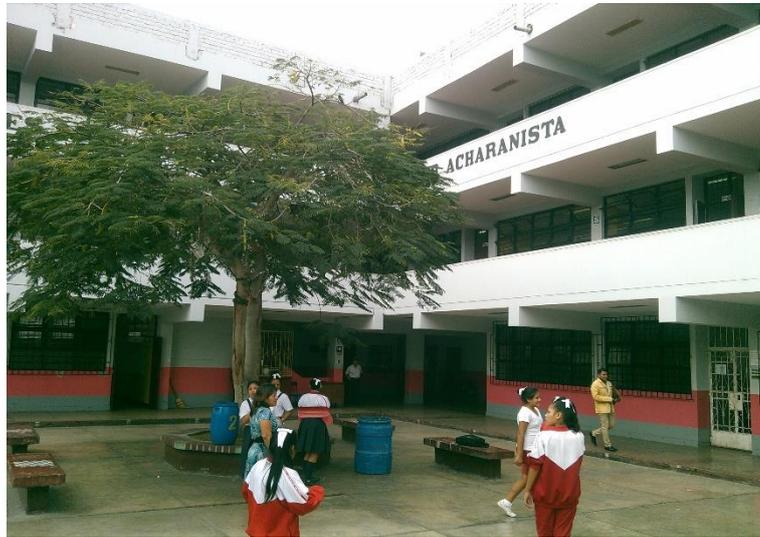
FOTO N° 20. : Bloque “F” de la I.E. Marcial Acharán Y Smith

Descripción: La estructura si presenta vigas de amarre, por lo tanto la calificación que le corresponde es “B”.

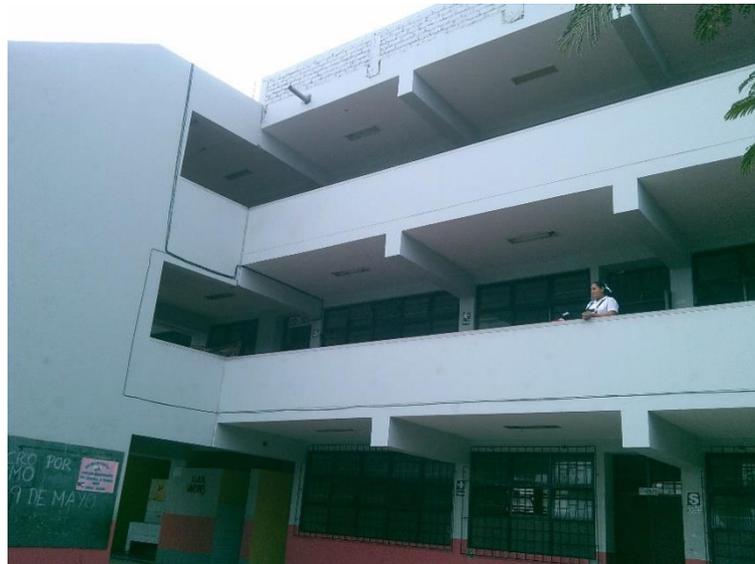
FOTO N° 21. : Bloque “G” de la I.E. Marcial Acharán Y Smith

Descripción: La estructura si presenta vigas de amarre, por lo tanto la calificación que le corresponde es “B”.

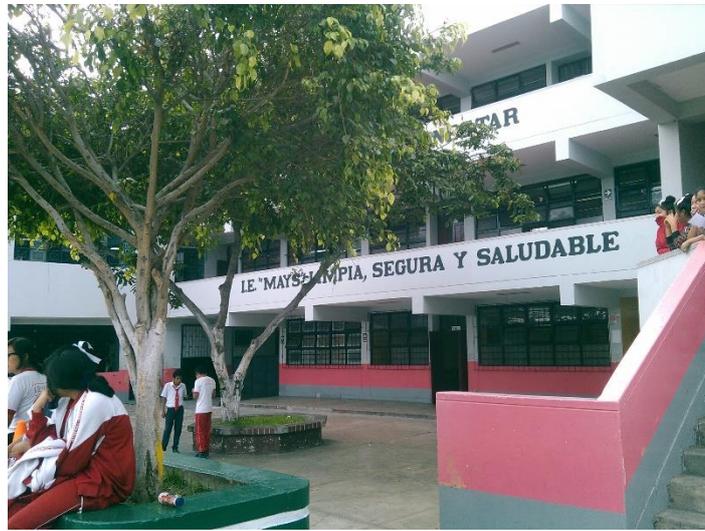
FOTO N° 22. : Bloque “H” de la I.E. Marcial Acharán Y Smith

Descripción: La estructura si presenta vigas de amarre, por lo tanto la calificación que le corresponde es “B”.

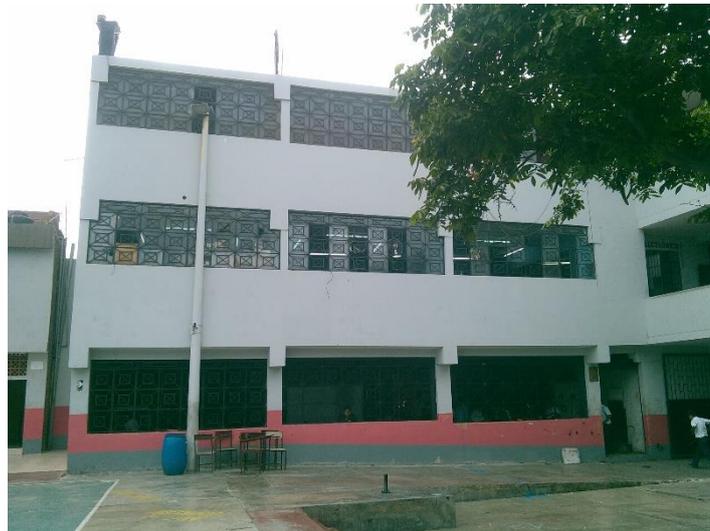
FOTO N° 23. : Bloque “I” de la I.E. Marcial Acharán Y Smith

Descripción: La estructura si presenta vigas de amarre, por lo tanto la calificación que le corresponde es “B”.

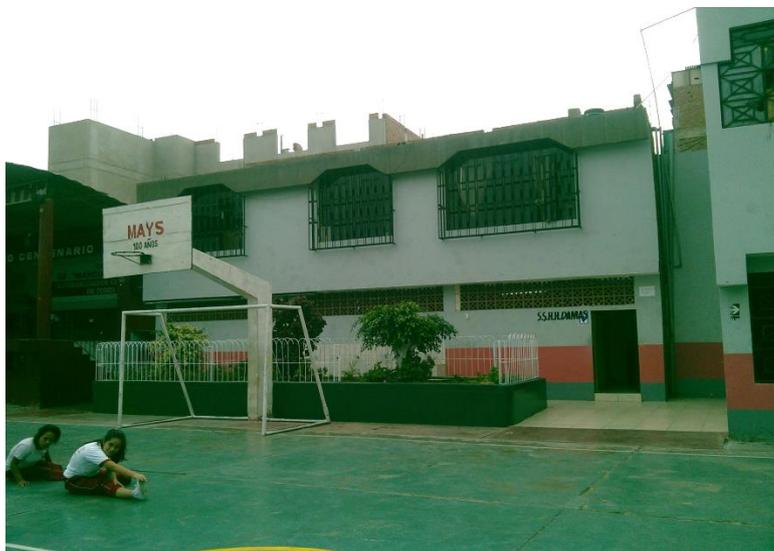
FOTO N° 24. : Bloque “J” de la I.E. Marcial Acharán Y Smith

Descripción: La estructura si presenta vigas de amarre, por lo tanto la calificación que le corresponde es “B”.

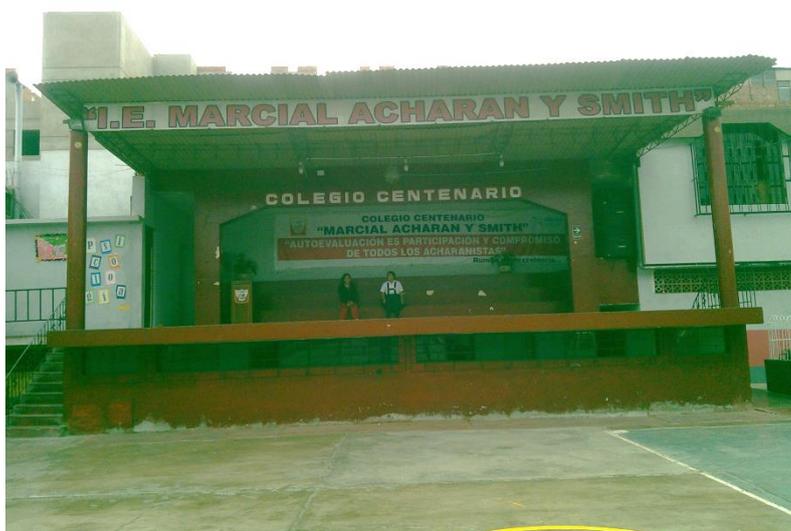
FOTO N° 25. : Bloque “K” de la I.E. Marcial Acharán Y Smith

Descripción: La estructura si presenta vigas de amarre, por lo tanto la calificación que le corresponde es “B”.

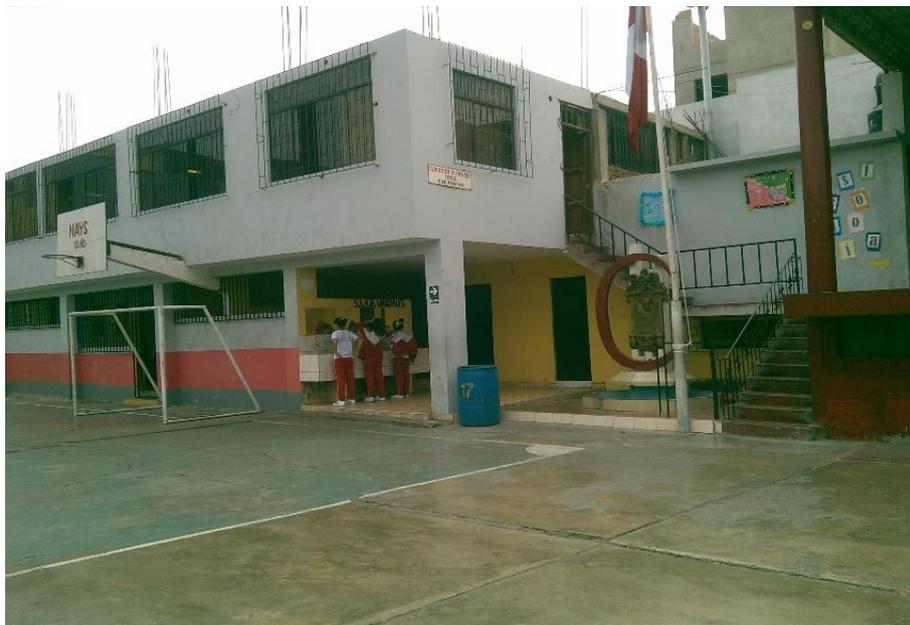
FOTO N° 26. : Bloque “L” de la I.E. Marcial Acharán Y Smith

Descripción: La estructura si presenta vigas de amarre, por lo tanto la calificación que le corresponde es “B”.

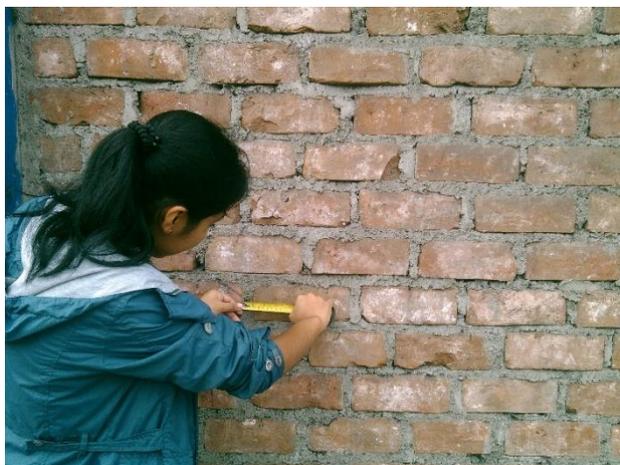
FOTO N° 27. : Muros de albañilería de la I.E. N° 81011 Antonio Raimondi

Descripción: Los muros están constituidos por ladrillos que no están en piezas homogéneas, además presenta un espesor de mortero mayor a los 2 cm, pero si presenta verticalidad, por ello su calificación sería “C”.

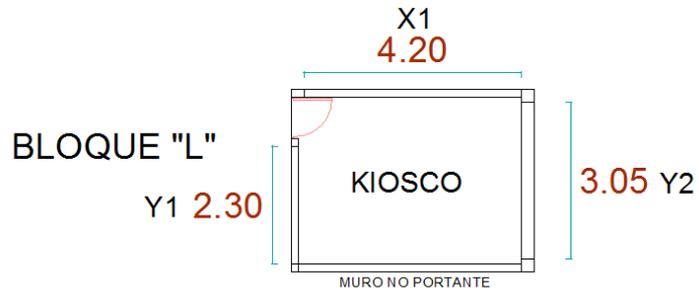
FIGURA N° 18. : Bloque "L" de la I.E. N° 81011 Antonio Raimondi

$$\begin{aligned}
 N &= 1 \\
 T_k &= 18 \text{ Ton/m}^2 \\
 A_t &= 17 \text{ m}^2 \\
 H &= 2.70 \text{ m} \\
 P_m &= 1.80 \text{ ton/m}^3 \\
 P_s &= 0.38 \text{ Ton/m}^2
 \end{aligned}$$

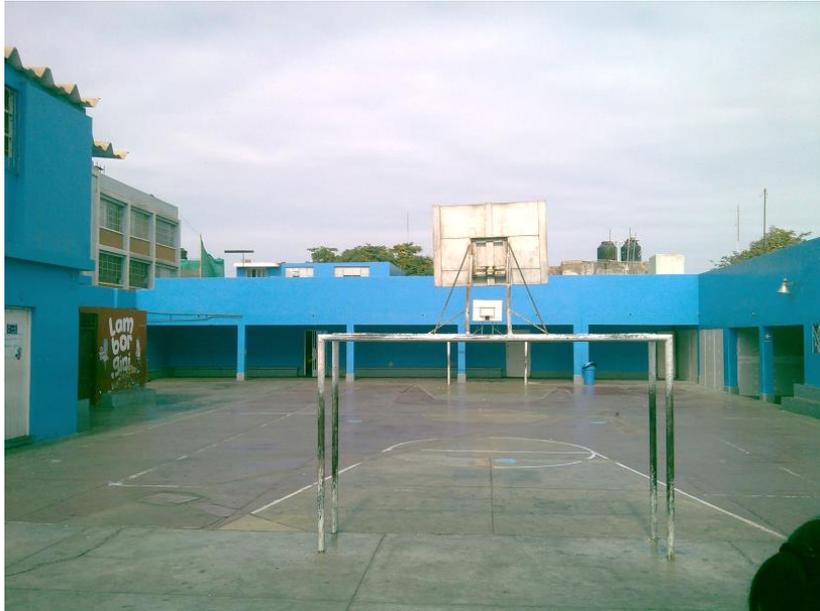
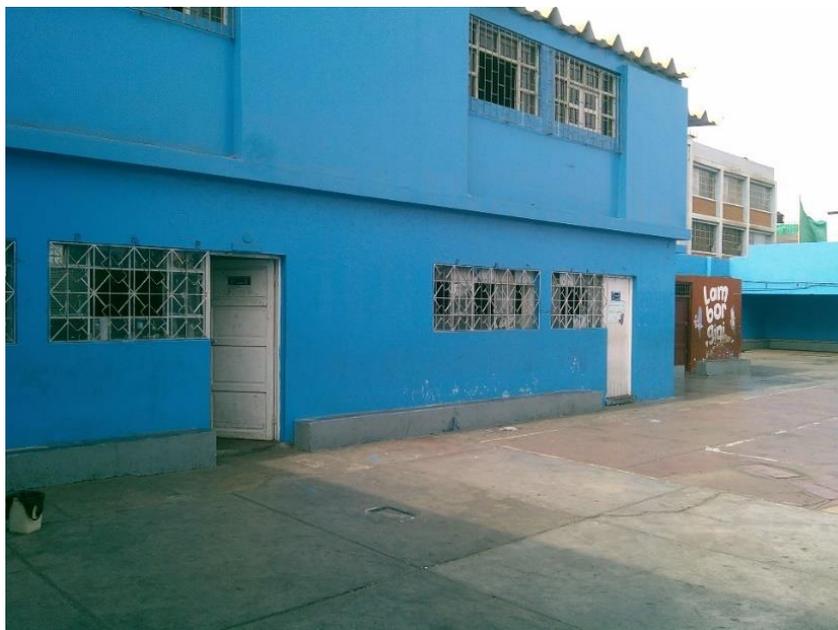
FOTO N° 29. : Pendiente Cero de la I.E. N° 81011 Antonio Raimondi

Descripción: La estructura presenta una pendiente cero "A".

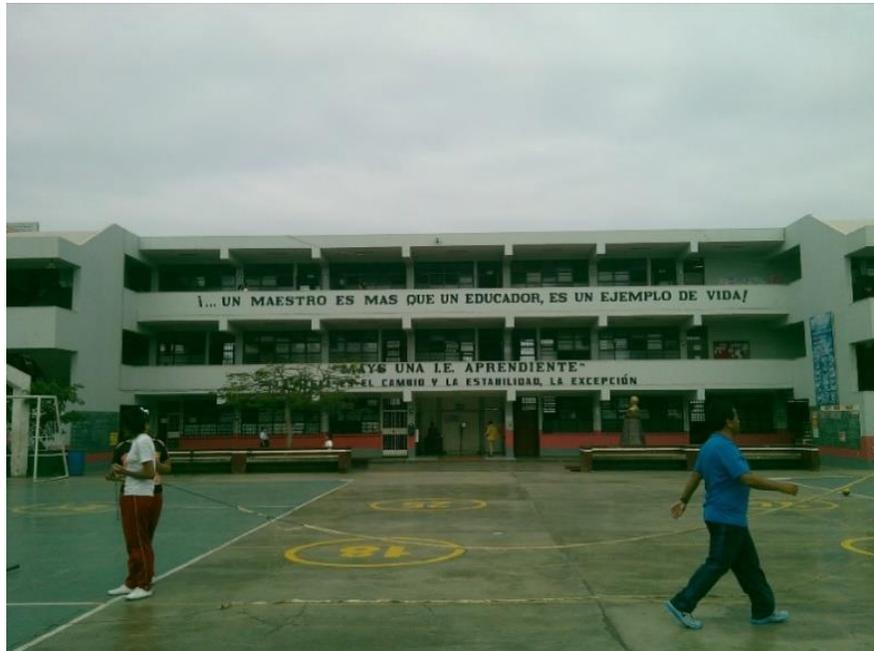
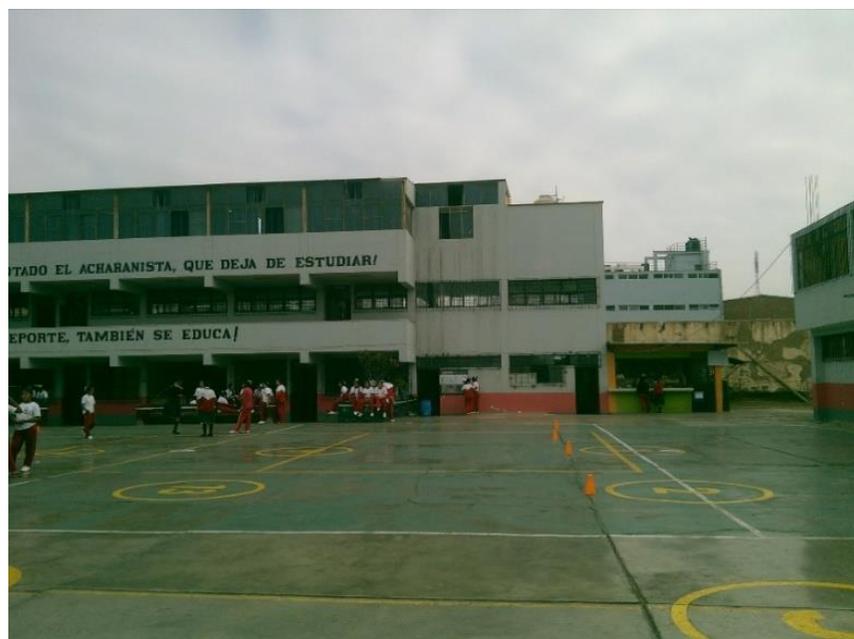
FOTO N° 30. : Pendiente Cero de la I.E. Marcial Acharán Y Smith

Descripción: La estructura presenta una pendiente cero "A".

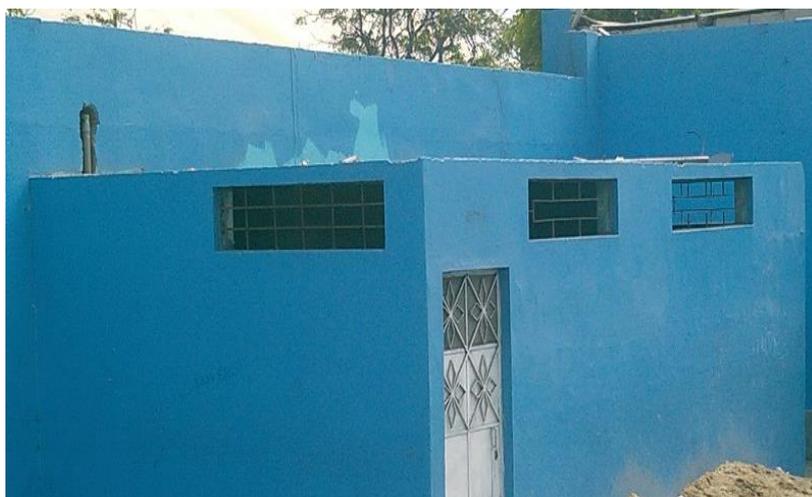
FOTO N° 31. : Bloque "A" de la I.E. N° 81011 Antonio Raimondi

Descripción: La estructura no presenta buena conexión entre el diafragma y los muros, presenta losa aligerada, por ello le corresponde una calificación "C".

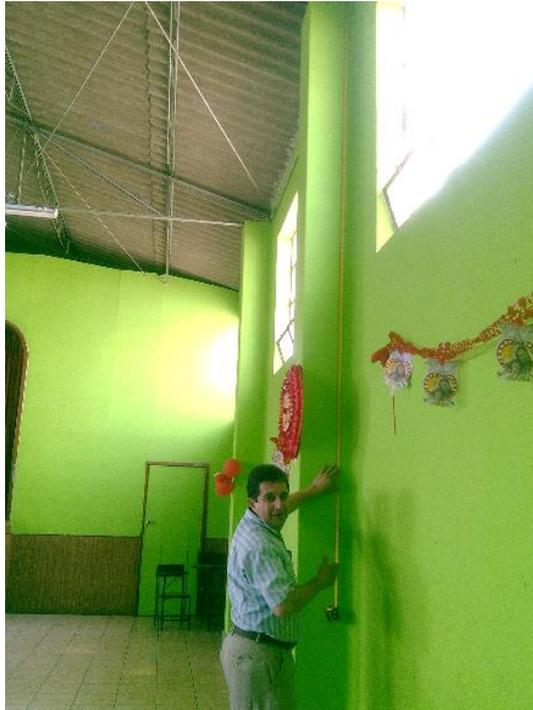
FOTO N° 32. : Bloque “E” de la I.E. N° 81011 Antonio Raimondi

Descripción: La estructura no presenta diafragma conectado a los muros, por ello le corresponde una calificación “D”.

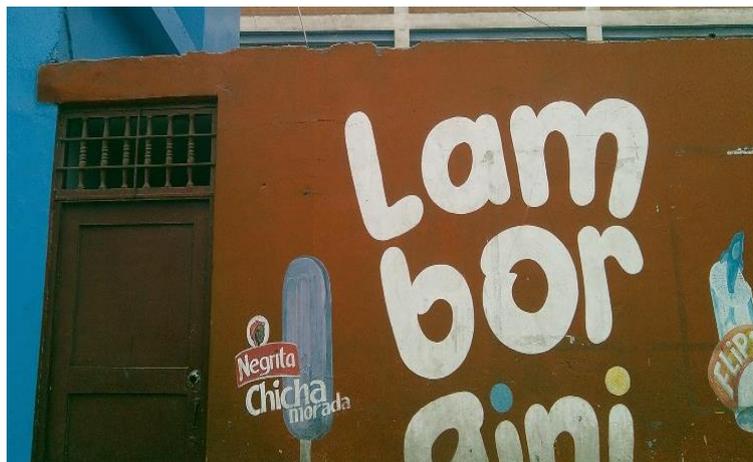
FOTO N° 33. : Bloque “L” de la I.E. N° 81011 Antonio Raimondi

Descripción: La estructura no presenta buena conexión entre el diafragma y los muros, presenta losa aligerada, por ello le corresponde una calificación “C”.

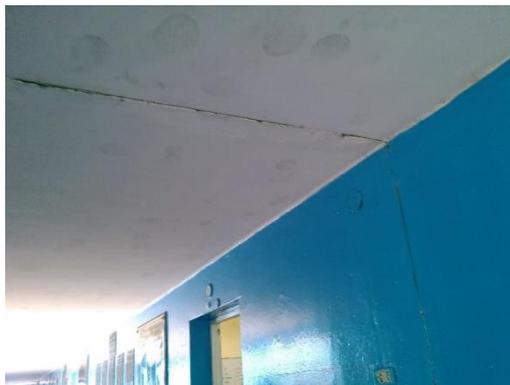
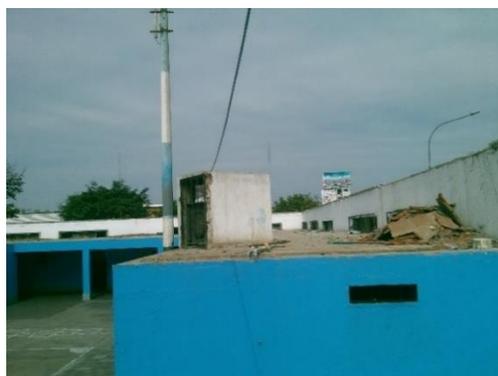
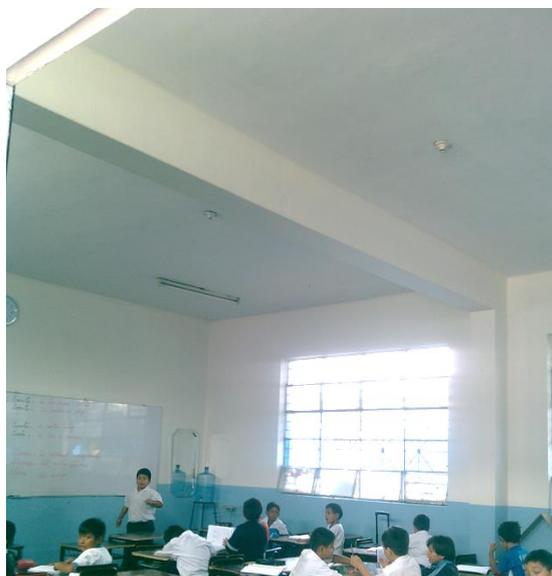
FOTO N° 34. : Bloques restantes de la I.E. N° 81011 Antonio Raimondi

Descripción: Las estructuras no presentan buena conexión entre el diafragma y los muros, presenta losa aligerada y su deformabilidad es despreciable, por ello le corresponde una calificación "C".

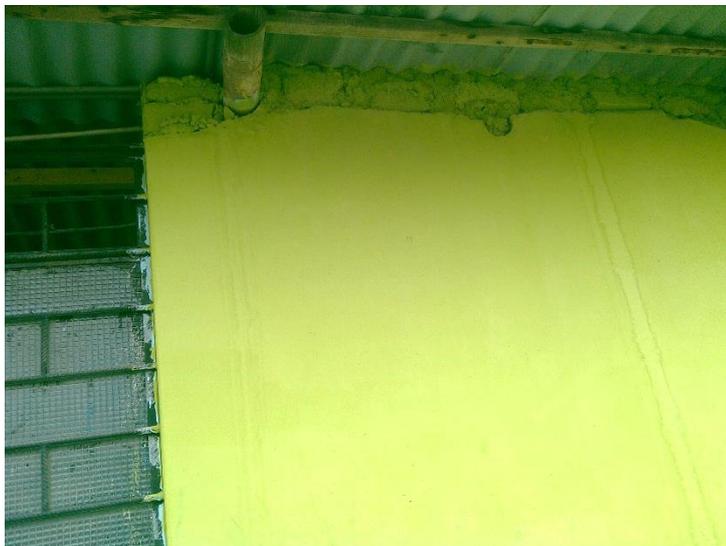
FOTO N° 35. : Bloque “A” de la I.E. Marcial Acharán Y Smith

Descripción: La estructura no presenta diafragma conectado a los muros, por ello le corresponde una calificación “D”.

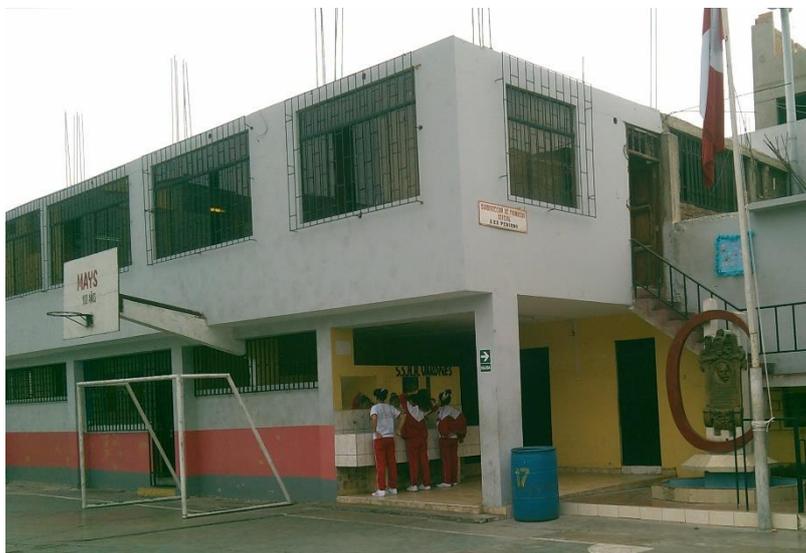
FOTO N° 36. : Bloque “L” de la I.E. Marcial Acharán Y Smith

Descripción: La estructura no presenta buena conexión entre el diafragma y los muros, presenta losa aligerada y su deformabilidad es despreciable, por ello le corresponde una calificación “C”.

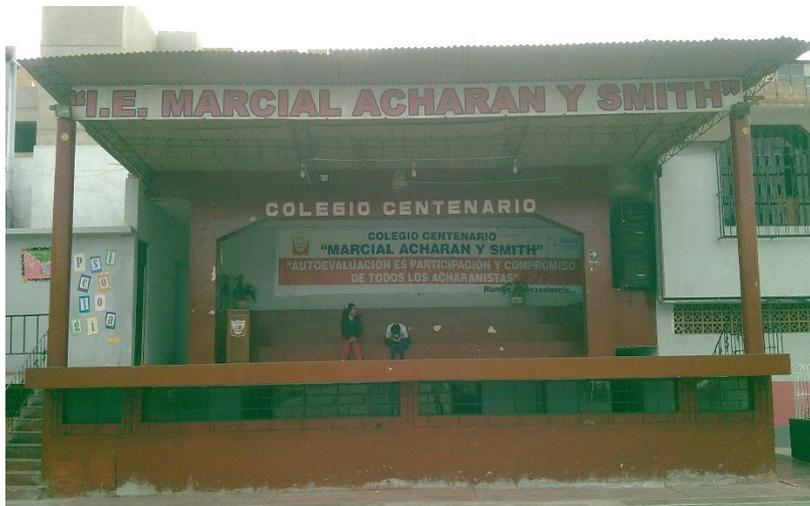
FOTO N° 37. : Bloque “K” de la I.E. Marcial Acharán Y Smith

Descripción: La estructura no presenta diafragma conectado a los muros, por ello le corresponde una calificación “D”.

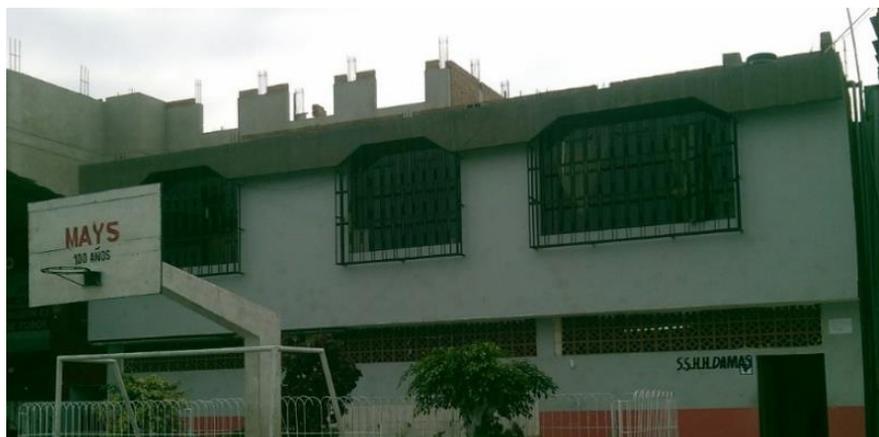
FOTO N° 38. : Bloque “J” de la I.E. Marcial Acharán Y Smith

Descripción: La estructura no presenta buena conexión entre el diafragma y los muros, presenta losa aligerada y su deformabilidad es despreciable, por ello le corresponde una calificación “C”.

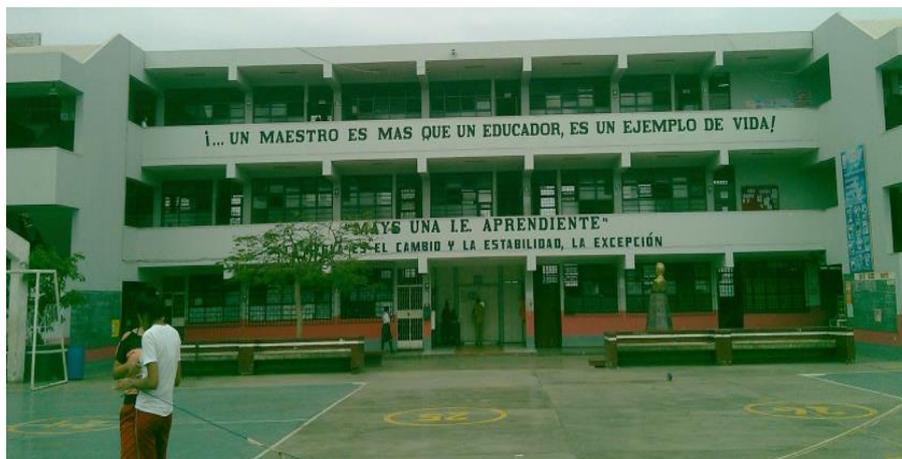
FOTO N° 39. : Bloques restantes de la I.E. Marcial Acharán Y Smith

Descripción: Las estructuras no presentan buena conexión entre el diafragma y los muros, presenta losa aligerada y su deformabilidad es despreciable, por ello le corresponde una calificación "C".

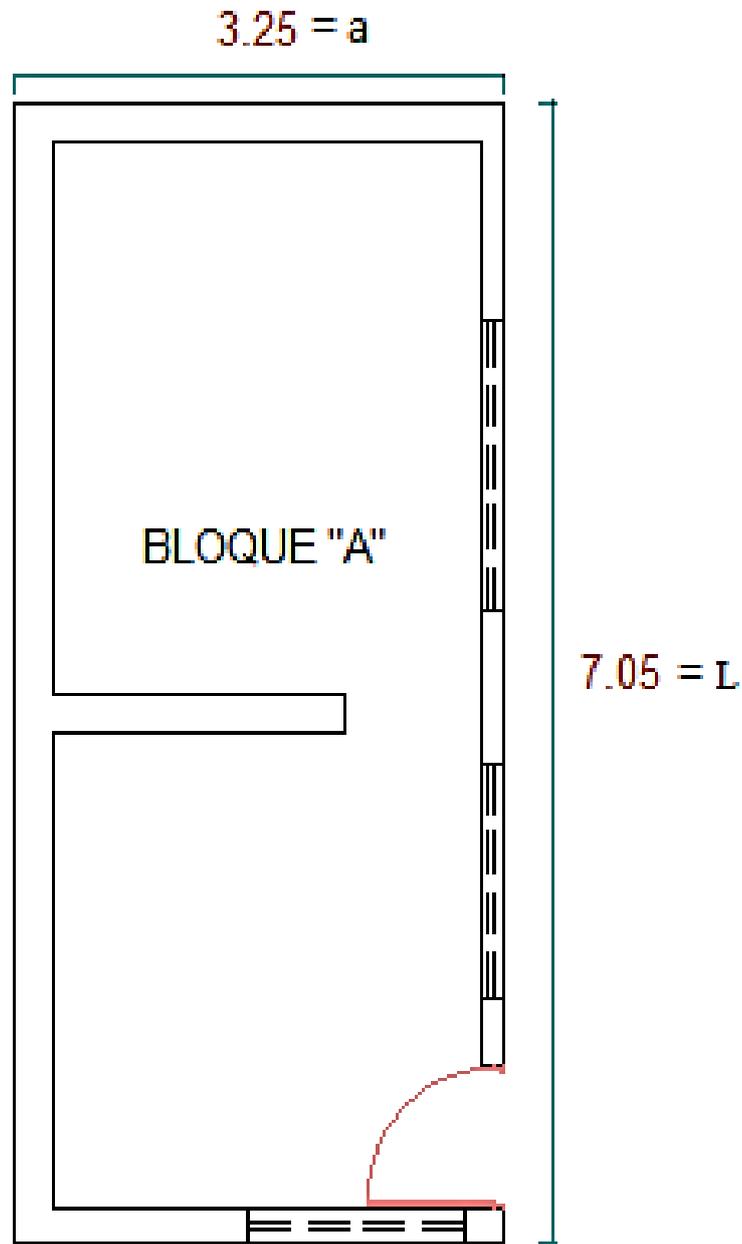
FIGURA N° 31. : Bloque "A" de la I.E. N° 81011 Antonio Raimondi

Descripción: La estructura presenta $\beta_1 = \frac{3.25}{7.05} = 0.46$, por lo tanto la calificación que le corresponde es "C".

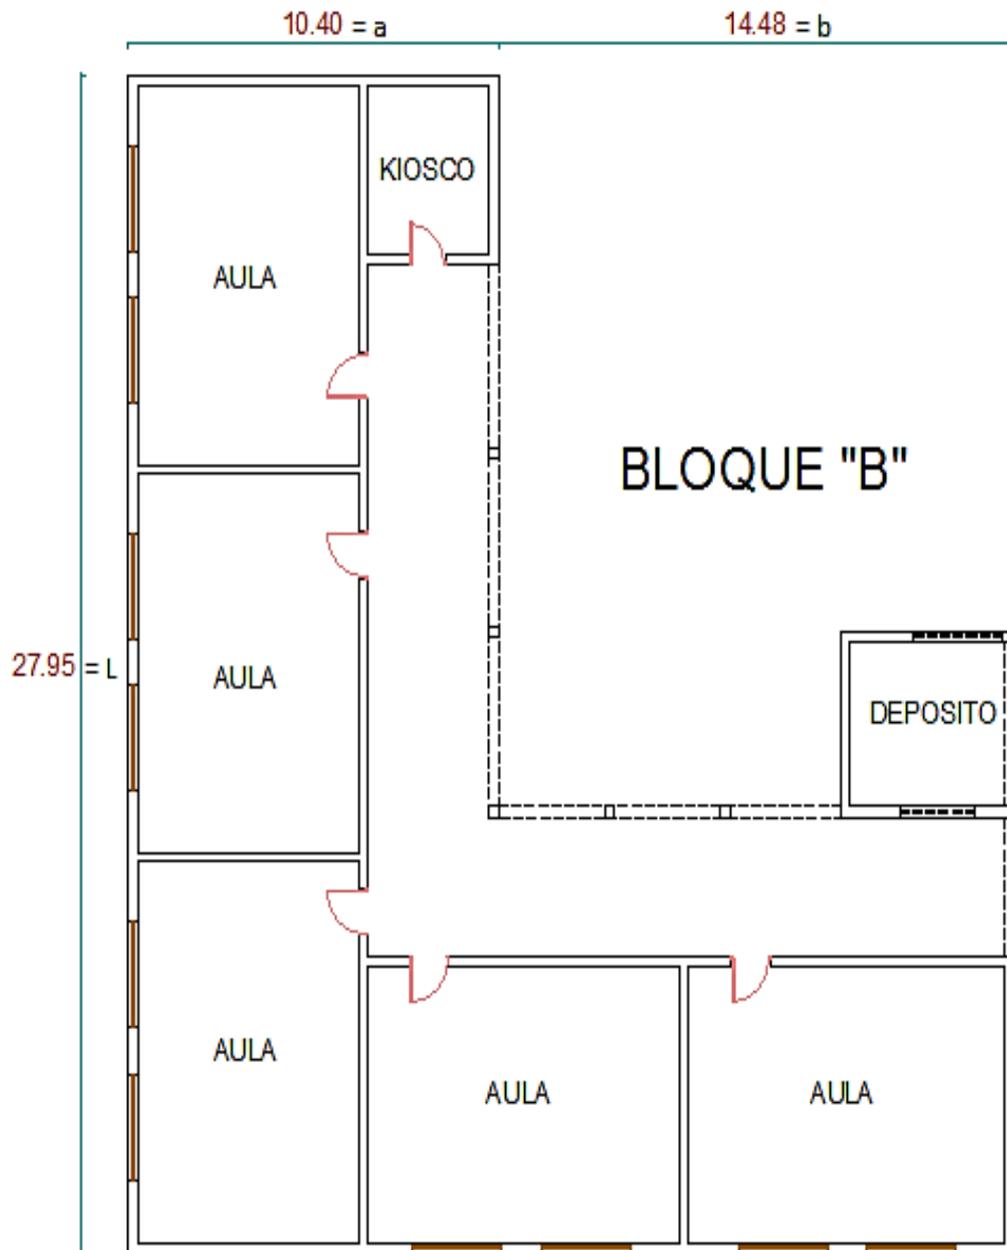
FIGURA N° 32. : Bloque "B" de la I.E. N° 81011 Antonio Raimondi

Descripción: La estructura presenta $\beta_1 = \frac{10.40}{27.95} = 0.37$ y $\beta_2 = \frac{14.48}{27.95} = 0.52$, por lo tanto la calificación que le corresponde es "D".

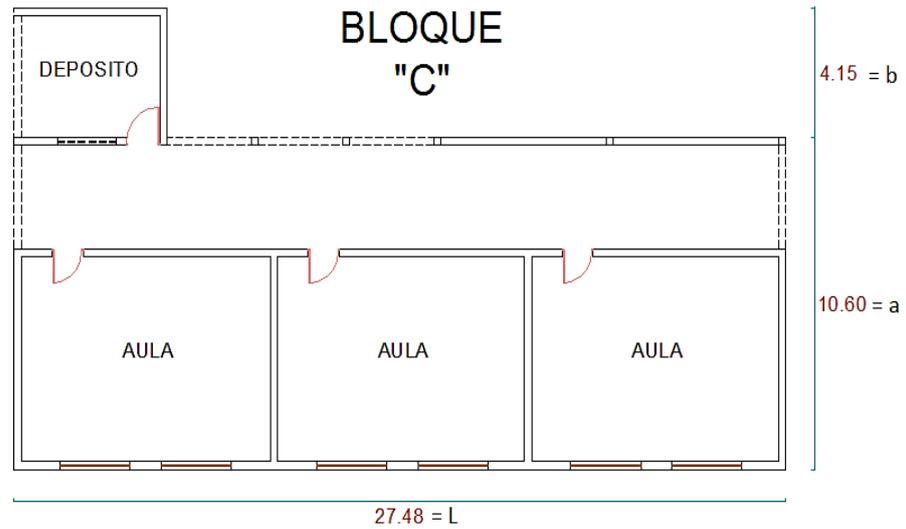
FIGURA N° 33. : Bloque "C" de la I.E. N° 81011 Antonio Raimondi

Descripción: La estructura presenta $\beta_1 = \frac{10.60}{27.48} = 0.4$ y $\beta_2 = \frac{4.15}{27.48} = 0.2$, por lo tanto la calificación que le corresponde es "C".

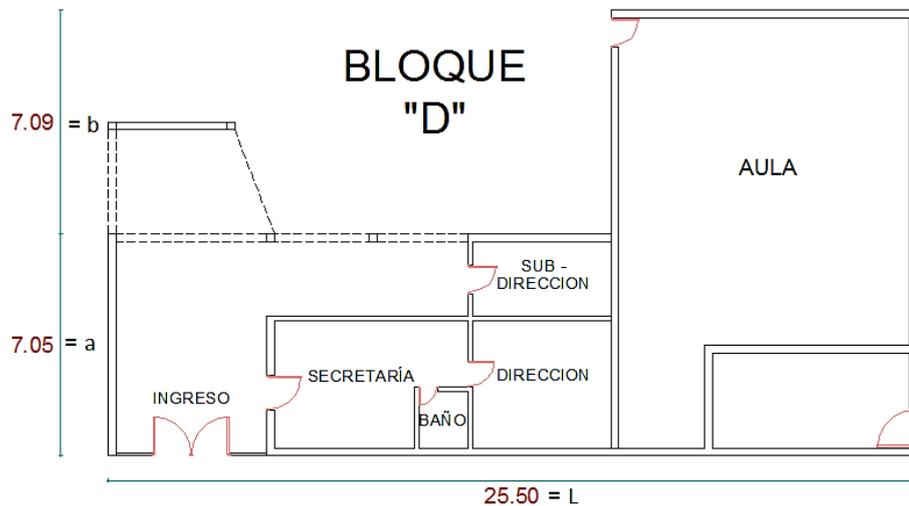
FIGURA N° 34. : Bloque "D" de la I.E. N° 81011 Antonio Raimondi

Descripción: La estructura presenta $\beta_1 = \frac{7.05}{25.50} = 0.28$ y $\beta_2 = \frac{7.09}{25.50} = 0.3$, por lo tanto la calificación que le corresponde es "D".

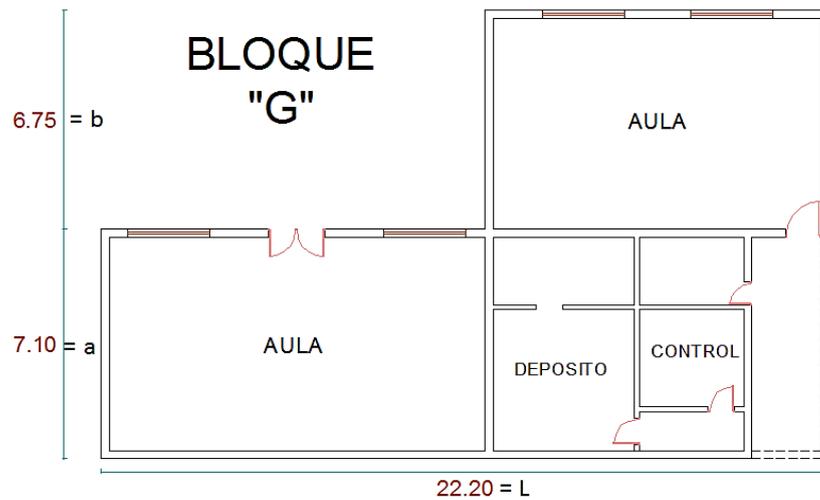
FIGURA N° 37. : Bloque “G” de la I.E. N° 81011 Antonio Raimondi

Descripción: La estructura presenta $\beta_1 = \frac{7.10}{22.20} = 0.32$ y $\beta_2 = \frac{6.75}{22.20} = 0.30$, por lo tanto la calificación que le corresponde es “D”.

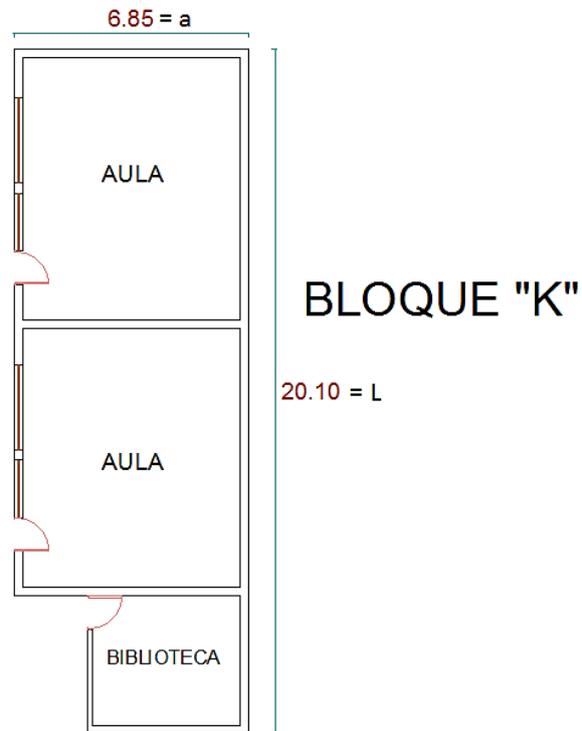
FIGURA N° 41. : Bloque “K” de la I.E. N° 81011 Antonio Raimondi

Descripción: La estructura presenta $\beta_1 = \frac{6.85}{20.10} = 0.34$, por lo tanto la calificación que le corresponde es “D”.
