**DETERMINACIÓN DE LA VULNERABILIDAD SÍSMICA APLICANDO EL
MÉTODO DE BENEDETTI – PETRINI EN LAS INSTITUCIONES
EDUCATIVAS DEL CENTRO HISTÓRICO DE TRUJILLO, PROVINCIA DE
TRUJILLO, REGIÓN LA LIBERTAD.**

TESIS

TESIS: DETERMINACIÓN DE LA VULNERABILIDAD SÍSMICA APLICANDO EL MÉTODO DE BENEDETTI – PETRINI EN LAS INSTITUCIONES EDUCATIVAS DEL CENTRO HISTÓRICO DE TRUJILLO, PROVINCIA DE TRUJILLO, REGIÓN LA LIBERTAD.

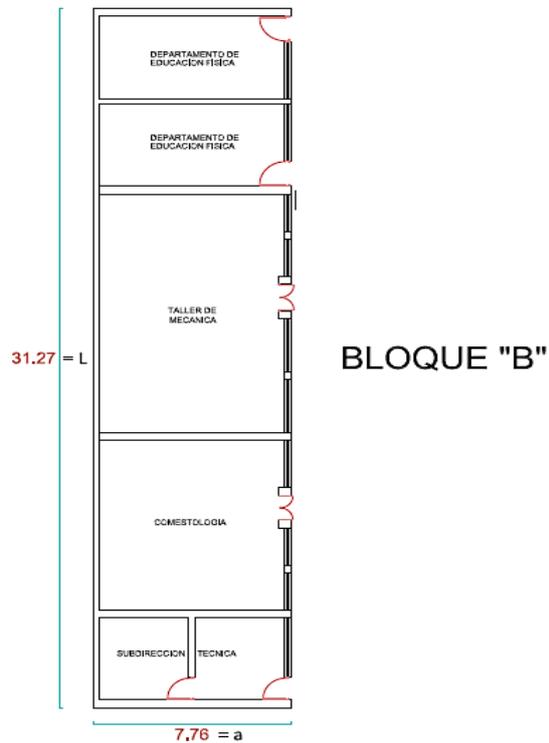
FIGURA N° 44. : Bloque "B" de la I.E. Marcial Acharán Y Smith

Descripción: La estructura presenta $\beta_1 = \frac{7.76}{31.27} = 0.25$, por lo tanto la calificación que le corresponde es "D".

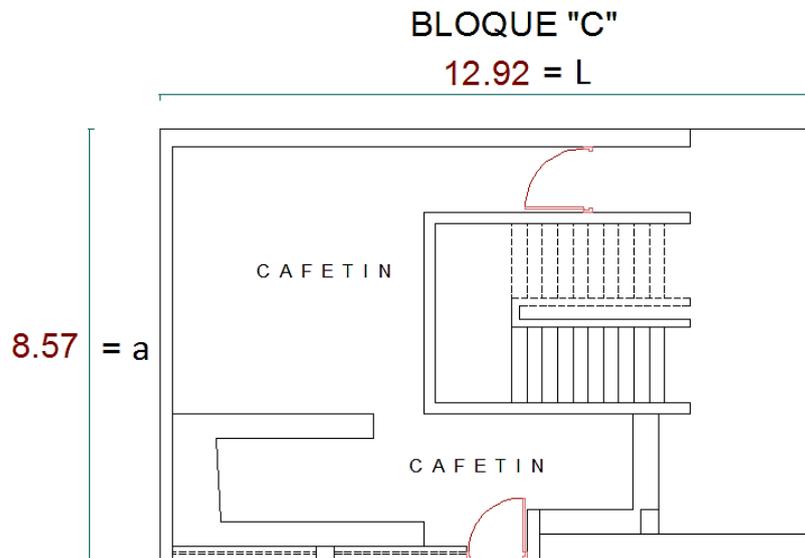
FIGURA N° 45. : Bloque "C" de la I.E. Marcial Acharán Y Smith

Descripción: La estructura presenta $\beta_1 = \frac{8.57}{12.92} = 0.66$, por lo tanto la calificación que le corresponde es "B".

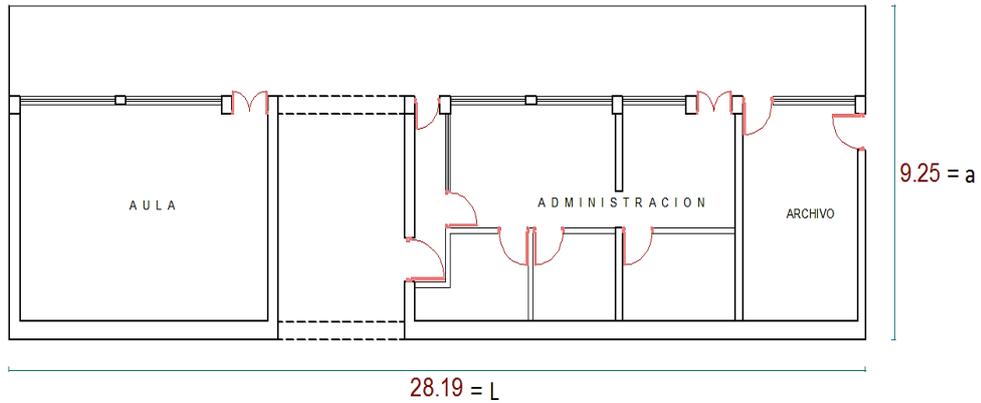
BLOQUE "E"

Descripción: La estructura presenta $\beta_1 = \frac{9.25}{28.19} = 0.33$, por lo tanto la calificación que le corresponde es "D".

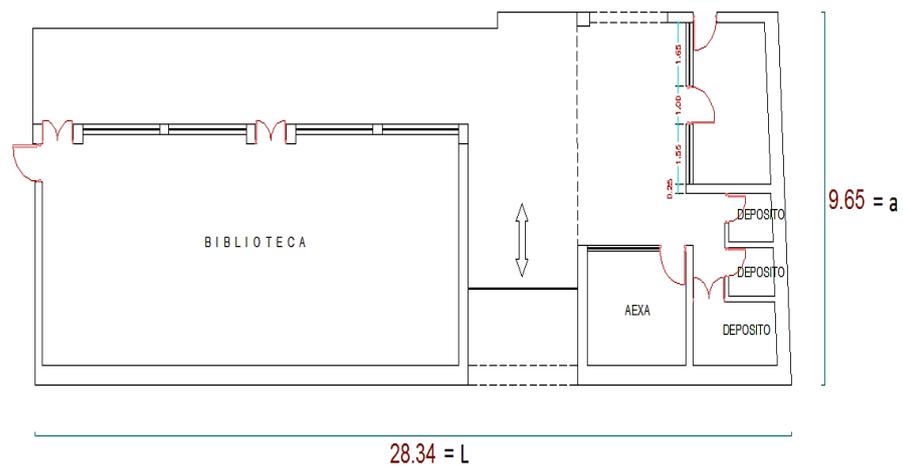
BLOQUE "F"

Descripción: La estructura presenta $\beta_1 = \frac{9.65}{28.34} = 0.34$, por lo tanto la calificación que le corresponde es "D".

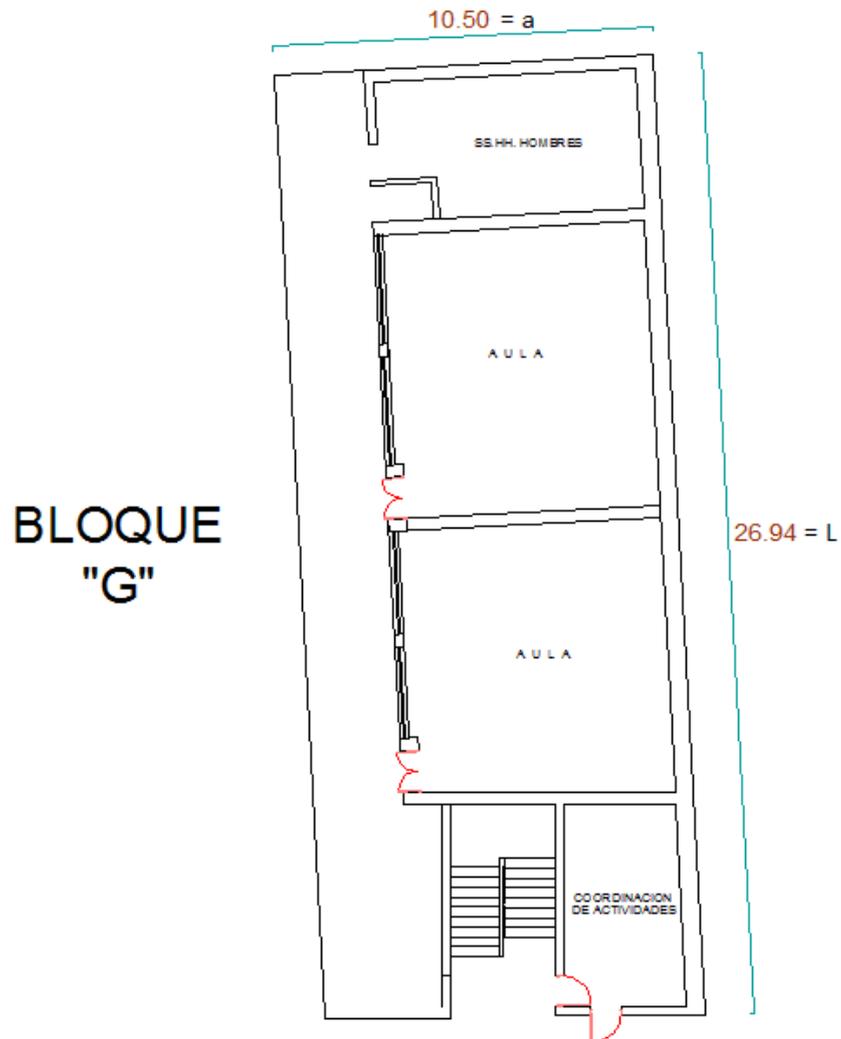
FIGURA N° 49. : Bloque "G" de la I.E. Marcial Acharán Y Smith

Descripción: La estructura presenta $\beta_1 = \frac{10.50}{26.94} = 0.39$, por lo tanto la calificación que le corresponde es "D".

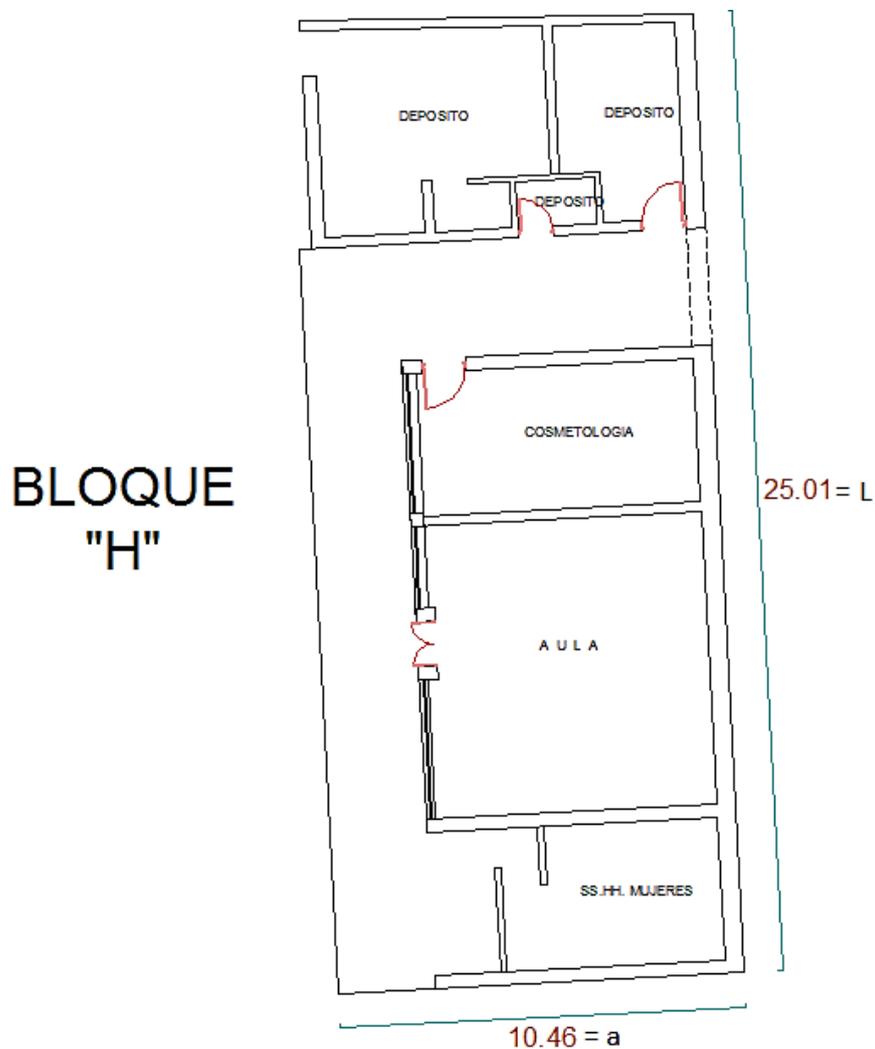
FIGURA N° 50. : Bloque "H" de la I.E. Marcial Acharán Y Smith

Descripción: La estructura presenta $\beta_1 = \frac{10.46}{25.01} = 0.42$ por lo tanto la calificación que le corresponde es "C".

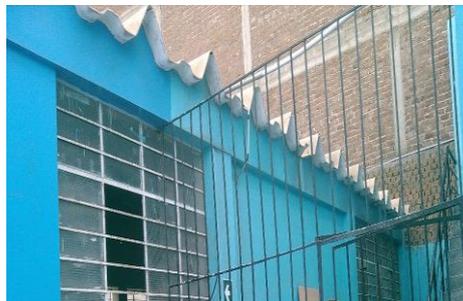
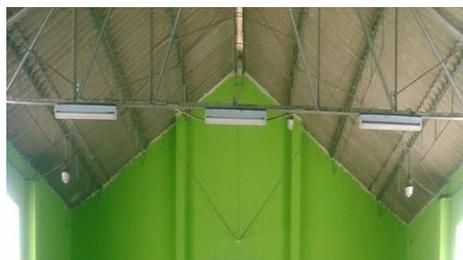
FOTO N° 40. : Cubiertas de la I.E. N° 81011 Antonio Raimondi

Descripción: Las cubiertas no se encuentran debidamente amarradas con tornillos o alambres y tampoco se encuentran debidamente apoyada a la estructura de cubierta de losa aligerada, por ello le corresponde una calificación "D".

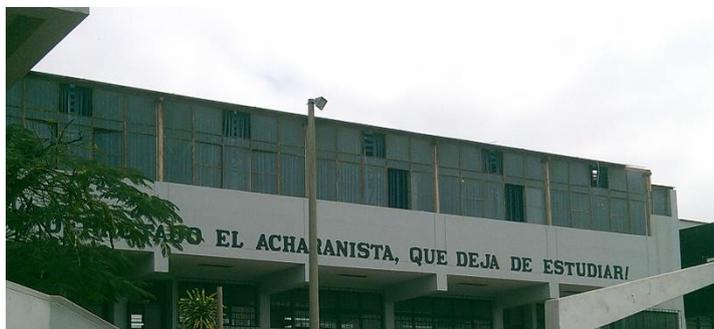
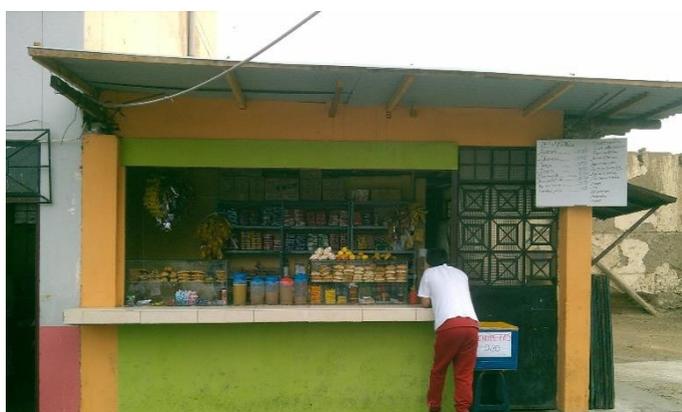
FOTO N° 41. : Cubiertas en de la I.E. N° Marcial Acharán Y Smith

Descripción: Las cubiertas no se encuentran debidamente amarradas con tornillos o alambres y tampoco se encuentran debidamente apoyada a la estructura de cubierta de losa aligerada, por ello le corresponde una calificación “D”.

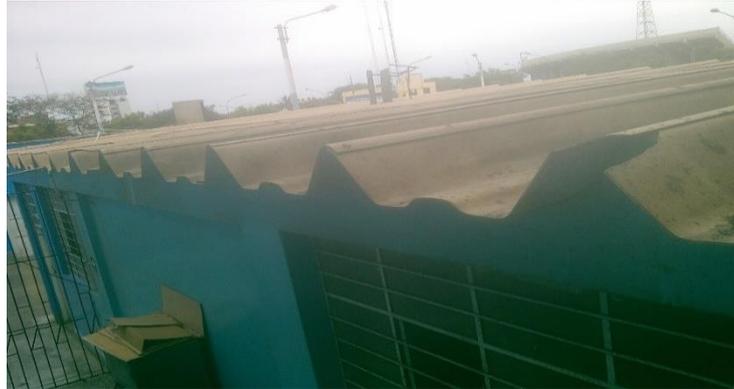
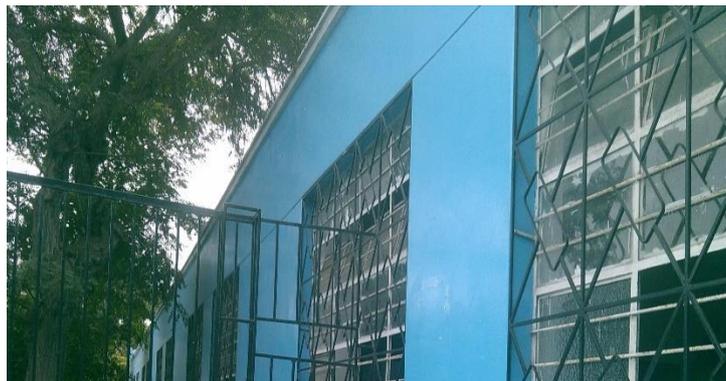
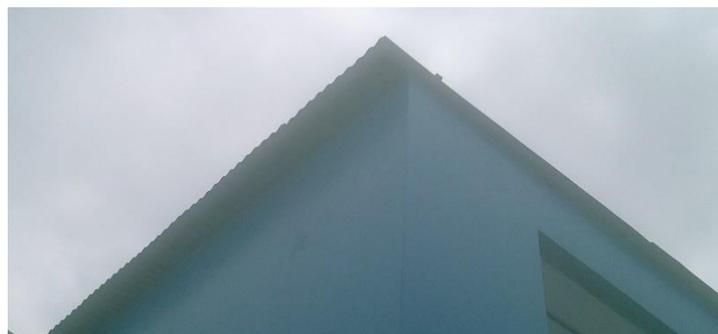
FOTO N° 42. : Bloques de la I.E. 81011 Antonio Raimondi

Descripción: El colegio presenta en el techo elementos mal vinculados a la estructura, que pueden caer en caso de terremoto. Por lo tanto le corresponde una calificación “D”.

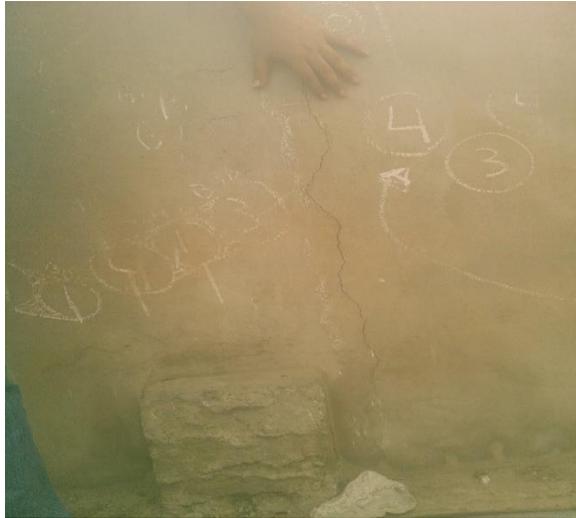
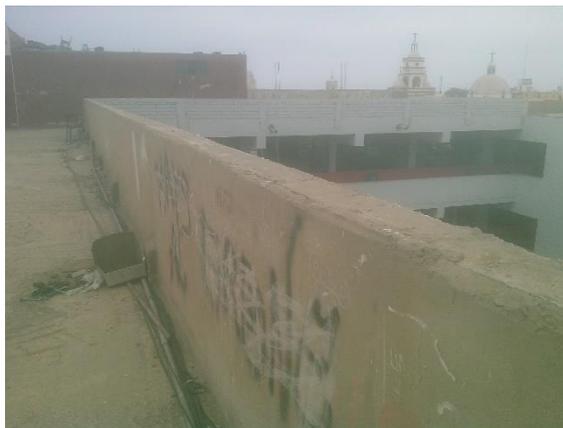
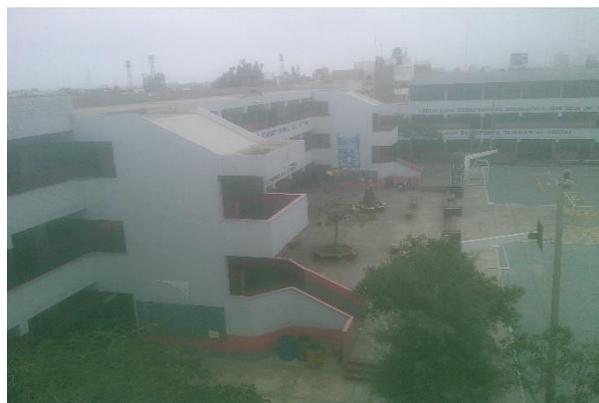
FOTO N° 43. : Bloques de la I.E. Marcial Acharán Y Smith

Descripción: El colegio presenta elementos de pequeña dimensión, mal vinculados a la pared. Por lo tanto le corresponde una calificación "C".

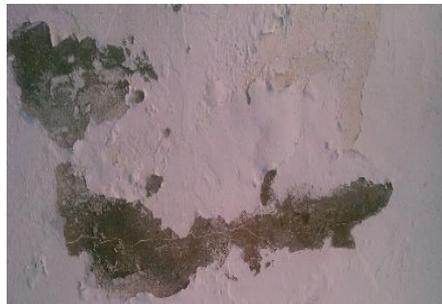
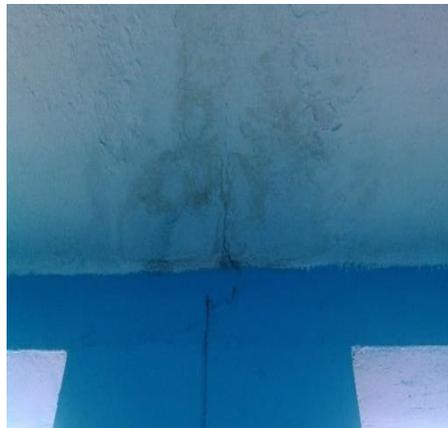
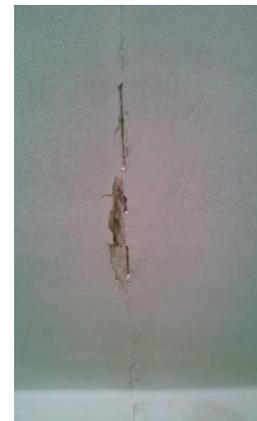
Raimondi

Descripción: Las estructuras presentan lesiones de tamaño medio entre 2 a 3 milímetros de ancho.

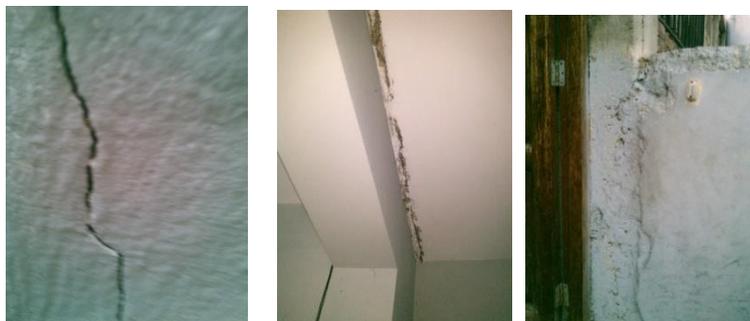
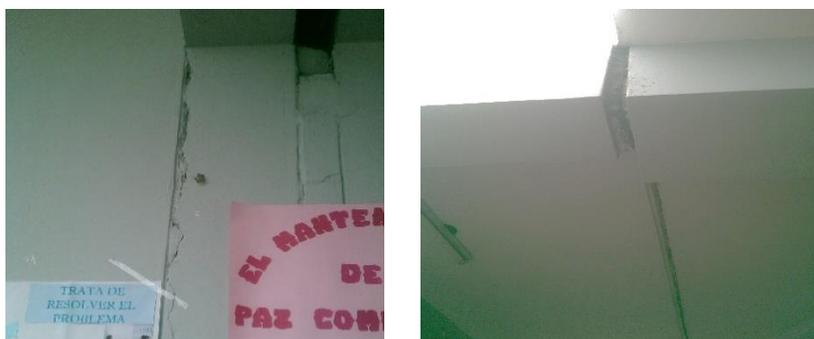
Smith

Descripción: Las estructuras presentan lesiones de tamaño medio entre 2 a 3 milímetros de ancho.

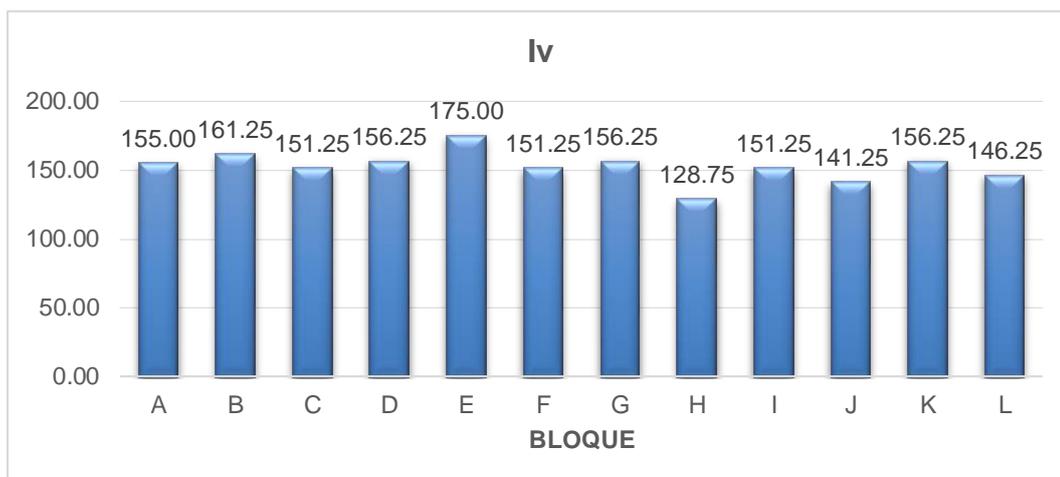
GRAFICO N° 01: Índice de Vulnerabilidad Sísmica en la I.E. N°81011 Antonio Raimondi

Con los resultados obtenidos de la evaluación de parámetros según el método de Benedetti y Petrini, se tiene que todos los bloques de ambas instituciones educativas del Centro Histórico de Trujillo, muestra una vulnerabilidad media – baja, en lo cual se interpreta que son estructuras donde pueden ocurrir daños importantes, que aunque no colapsen las estructuras, es peligrosa su utilización a menos que sean rehabilitadas, porque pueden producir accidentes debido a caídas de bloques de albañilería o de concreto y de cubiertas o techos.

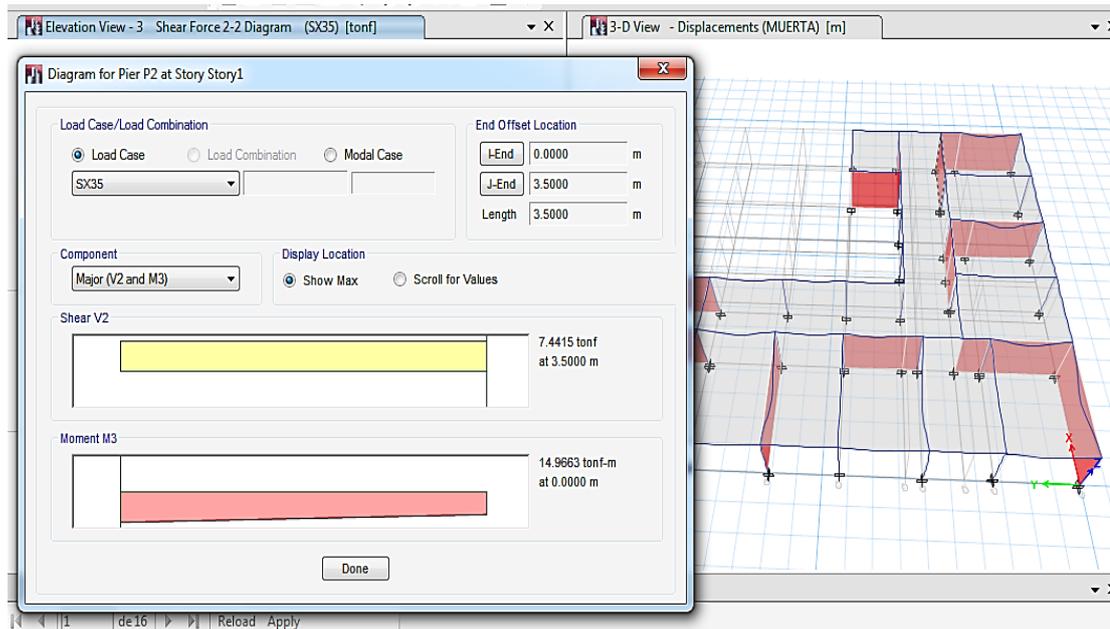
FOTO N° 48. : Cortante Actuante en el Muro P2 (con 0.35g)

Se obtuvo que para un sismo de 0.35g, no pasaba el control de agrietamiento, por lo que se confirma que la vulnerabilidad de este bloque está en un rango de MEDIA BAJA, teniendo así una validación del resultado obtenido por el método Benedetti – Petrini.

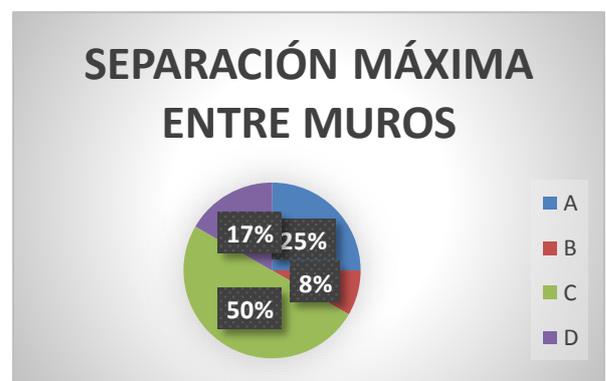
I.E. MARCIAL ACHARAN Y SMITH	
SEPARACIÓN MÁXIMA ENTRE MUROS	
BLOQUE	CALIFICACION
A	A
B	A
C	C
D	C
E	C
F	C
G	D
H	D
I	C
J	B
K	A
L	C

CALIFICACION	CANTIDAD	%
A	3	25%
B	1	8%
C	6	50%
D	2	17%
		100%

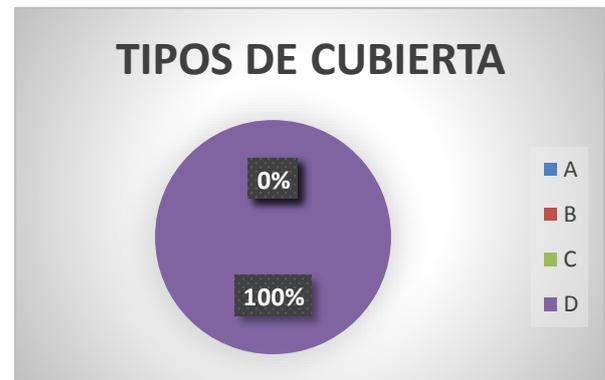
Tabla V-17: Parámetro N° 09 en la IE. N°81011 Antonio Raimondi

I.E. N°81011 ANTONIO RAIMONDI	
TIPOS DE CUBIERTA	
BLOQUE	CALIFICACION
A	D
B	D
C	D
D	D
E	D
F	D
G	D
H	D
I	D
J	D
K	D
L	D

CALIFICACION	CANTIDAD	%
A	0	0%
B	0	0%
C	0	0%
D	12	100%
		100%

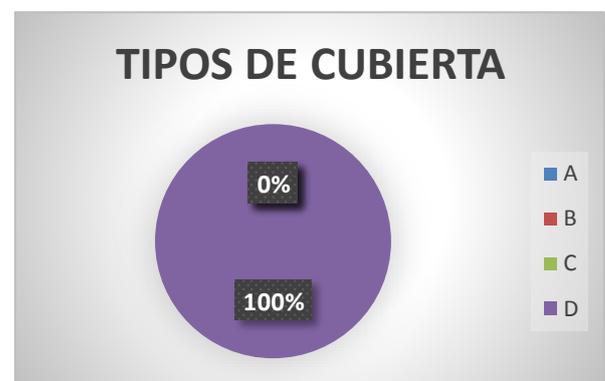
Tabla V-18: Parámetro N° 09 en la IE. Marcial Acharán Y Smith

I.E. MARCIAL ACHARAN Y SMITH	
TIPOS DE CUBIERTA	
BLOQUE	CALIFICACION
A	D
B	D
C	D
D	D
E	D
F	D
G	D
H	D
I	D
J	D
K	D
L	D

CALIFICACION	CANTIDAD	%
A	0	0%
B	0	0%
C	0	0%
D	12	100%
		100%

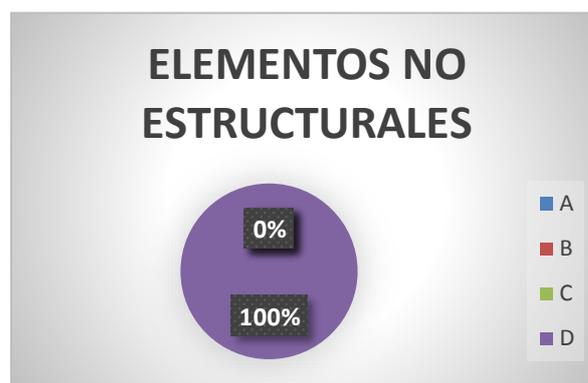
I.E. N°81011 ANTONIO RAIMONDI	
ELEMENTOS NO ESTRUCTURALES	
BLOQUE	CALIFICACION
A	D
B	D
C	D
D	D
E	D
F	D
G	D
H	D
I	D
J	D
K	D
L	D

CALIFICACION	CANTIDAD	%
A	0	0%
B	0	0%
C	0	0%
D	12	100%
		100%

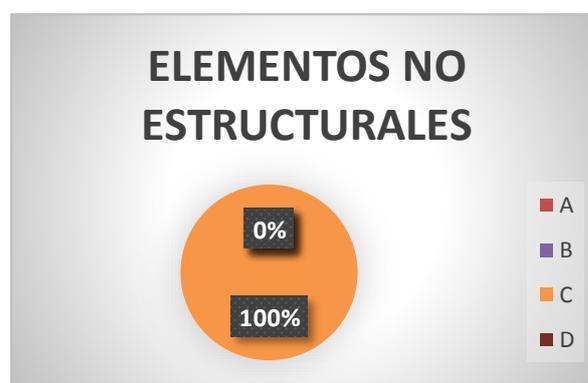
Tabla V-20: Parámetro N° 10 en la IE. Marcial Acharán Y Smith

I.E. MARCIAL ACHARAN Y SMITH	
ELEMENTOS NO ESTRUCTURALES	
BLOQUE	CALIFICACION
A	C
B	C
C	C
D	C
E	C
F	C
G	C
H	C
I	C
J	C
K	C
L	C

CALIFICACION	CANTIDAD	%
A	0	0%
B	0	0%
C	12	100%
D	0	0%
		100%

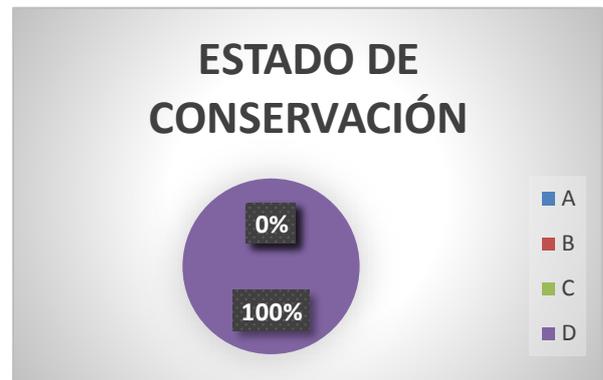
I.E. N°81011 ANTONIO RAIMONDI	
ESTADO DE CONSERVACIÓN	
BLOQUE	CALIFICACION
A	D
B	D
C	D
D	D
E	D
F	D
G	D
H	D
I	D
J	D
K	D
L	D

CALIFICACION	CANTIDAD	%
A	0	0%
B	0	0%
C	0	0%
D	12	100%
		100%

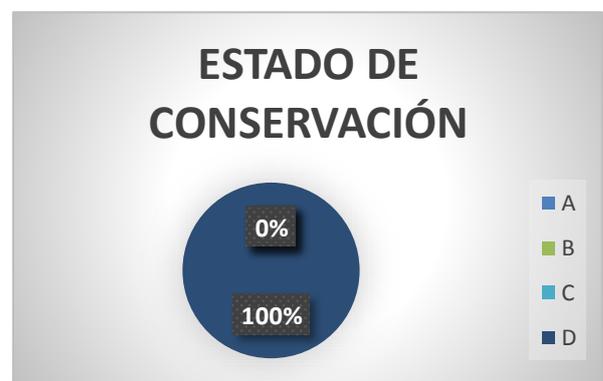
Tabla V-22: Parámetro N° 11 en la IE. Marcial Acharán Y Smith

I.E. MARCIAL ACHARAN Y SMITH	
ESTADO DE CONSERVACIÓN	
BLOQUE	CALIFICACION
A	D
B	D
C	D
D	D
E	D
F	D
G	D
H	D
I	D
J	D
K	D
L	D

CALIFICACION	CANTIDAD	%
A	0	0%
B	0	0%
C	0	0%
D	12	100%
		100%

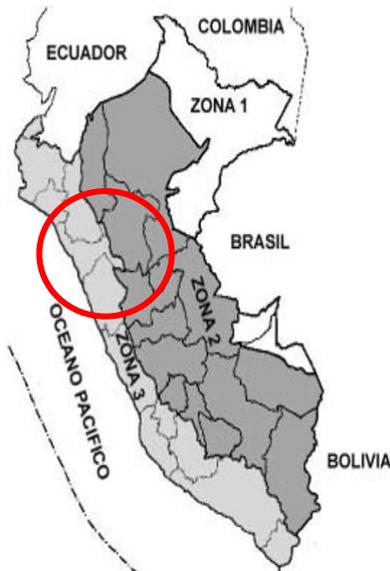
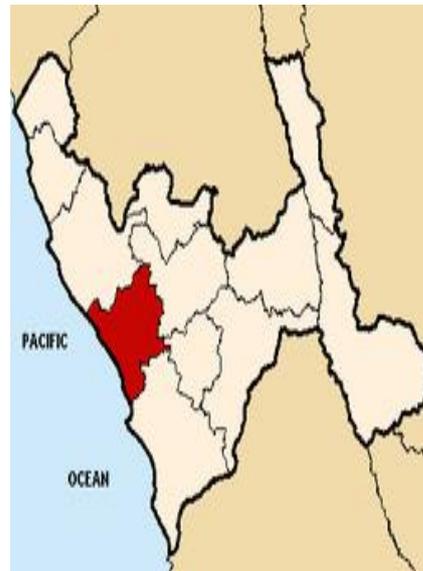
En el Perú, las zonas sísmicas se han dividido en tres partes: Zona 1 (Costa), Zona 2 (Sierra) y Zona 3 (Selva), la zona en la cual se encuentra el departamento de La

Libertad es la Zona 1 (Costa), la misma que le corresponderían los siguientes parámetros sísmicos:

$Z = 0.40$ g, $U = 1.00$, $C = 2.50$ (Chequear estructuralmente, con $T_p = 0.60$ seg), $S = 1.20$, $R = 6.0$.
