UNIVERSIDAD PRIVADA ANTENOR ORREGO
FACULTAD DE INGENIERÍA
ESCUELA PROFESIONAL DE INGENIERÍA CIVIL

**ANÁLISIS DE LA VULNERABILIDAD SÍSMICA EN LAS
VIVIENDAS DE ALBAÑILERÍA CONFINADA DESDE EL
PUNTO DE VISTA GEOTÉCNICO-SÍSMICO DEL CENTRO
POBLADO EL MILAGRO - DISTRITO DE HUANCHACO –
PROVINCIA DE TRUJILLO.**

**TESIS PARA OBTENER EL TÍTULO PROFESIONAL DE
INGENIERO CIVIL
LÍNEA DE INVESTIGACIÓN: GEOLOGIA-GEOTECNIA**

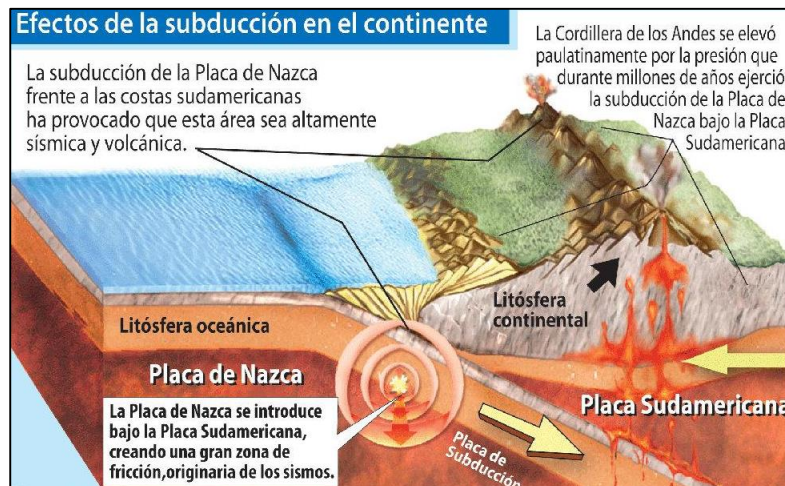
Figura N° 2: Sección Tectónica Este-Oeste de Trujillo (US Geological Survey - EE. UU)

El Centro Poblado Menor El Milagro, distrito de Huanchaco, provincia de Trujillo se ubica en los trópicos de la costa occidental de América del Sur. Está afectado, como se puede observar en la Figura N° 2, por la subducción de la placa de Nazca y la placa continental sudamericana.

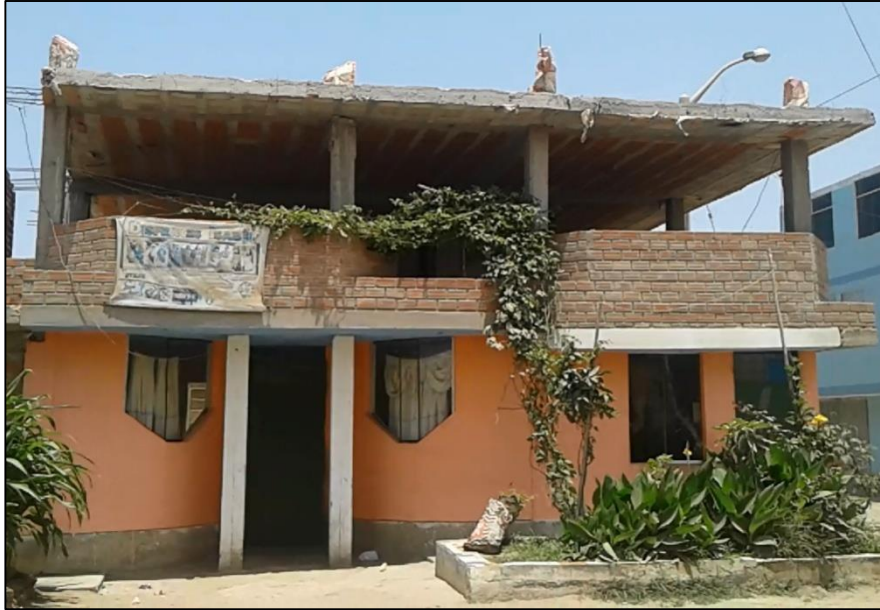
**Figura N° 6: Vivienda Conformada por Ladrillos de Arcilla - Sector IV –
C.P. El Milagro (Fuente: Los Autores)**

edificación donde desarrollar sus actividades, aprovechando los recursos a su disposición, viviendas conformados por ladrillos de arcilla cocida, ladrillos de barro y muchas veces la combinación de ambas, el cual no siempre les brindan seguridad frente a un fenómeno de la naturaleza, que podrían ser específicamente los sismos, suelos de poca capacidad portante, deslizamiento de ríos o causes, debido a eso, existe una incertidumbre en cuanto al grado de vulnerabilidad de las edificaciones, las cuales están compuestas tanto de vidas humanas y de valores materiales. Ver Figura N° 5, 6 y 7.

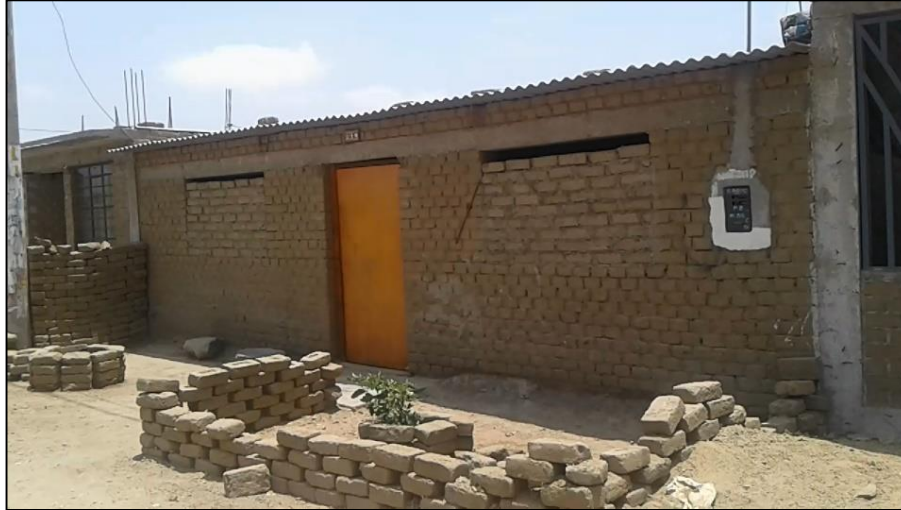
**Figura N° 7: Vivienda Conformada por Ladrillos de Adobe - Sector V –
C.P. El Milagro (Fuente: Los Autores)**

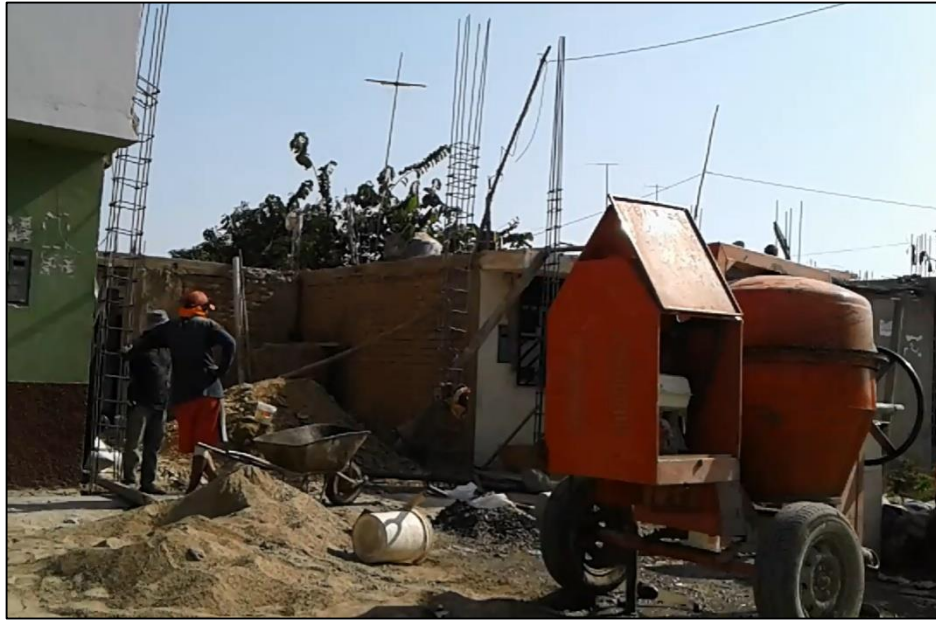
Figura N° 33: Zapata y columna armada

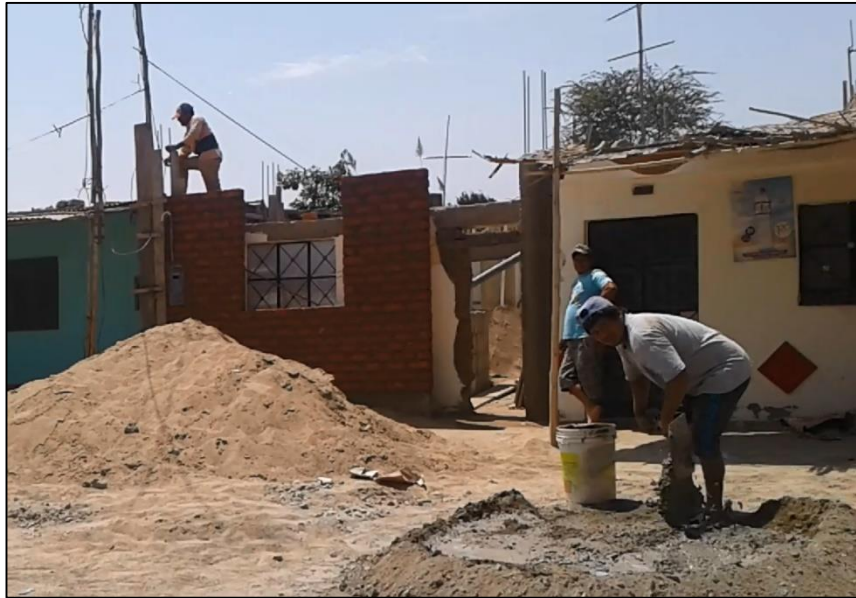
Figura N° 34: Armado de muros de fachada con columnas
Sector III - El Milagro (Fuente: Los Autores)

las columnas aun cuando en muchos casos son etapas discontinuas. Se puede ver en la (Fig. 4.6) este muro de fachada con sus columnas.

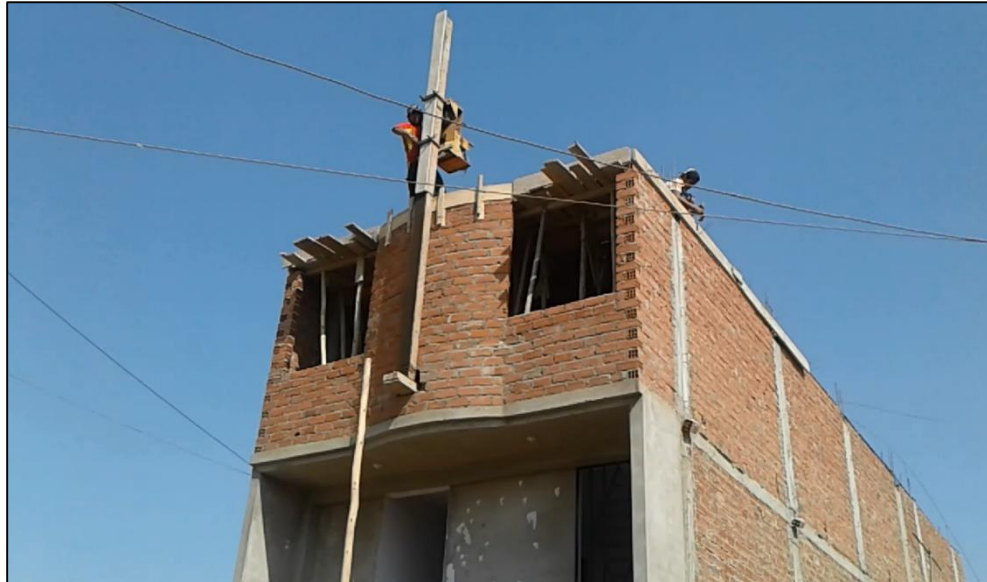
La siguiente imagen Figura N° 35 se visualiza preparado de una losa aligerada unidireccional para su vaciado.

**Figura N° 35: Preparado de la losa aligerada para su vaciado
Sector V - El Milagro (Fuente: Los Autores)**

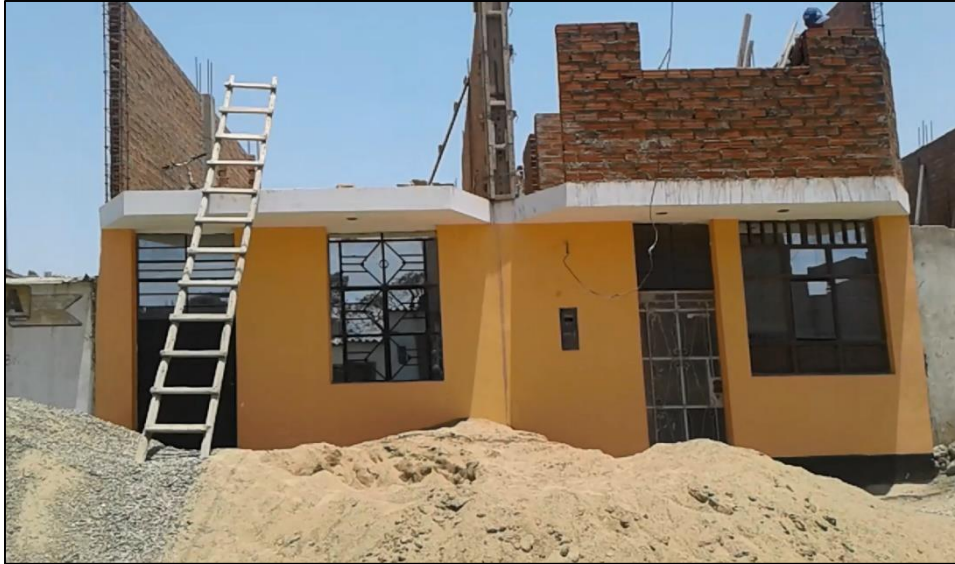
**Figura N° 36: Retomando la construcción de un segundo piso
Sector I – C.P. El Milagro (Fuente: Los Autores)**

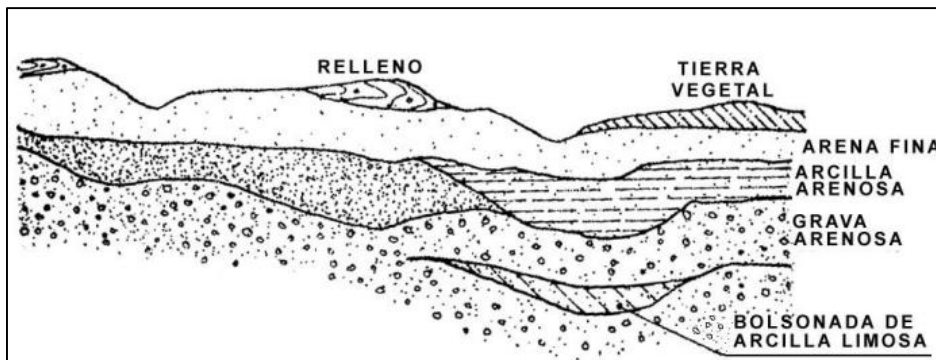
Figura N° 48: Perfil constituido por diversos tipos de suelos superpuestos en capas (Fuente: Julio Pacheco)

Generalmente los suelos se presentan en capas superpuestas (Fig. 48) constituyendo el suelo, son producto, de acuerdo a lo ya expuesto, de la erosión y el intemperismo. Cada capa de suelo posee ciertas propiedades específicas que la caracterizan para cimentaciones de estructuras.

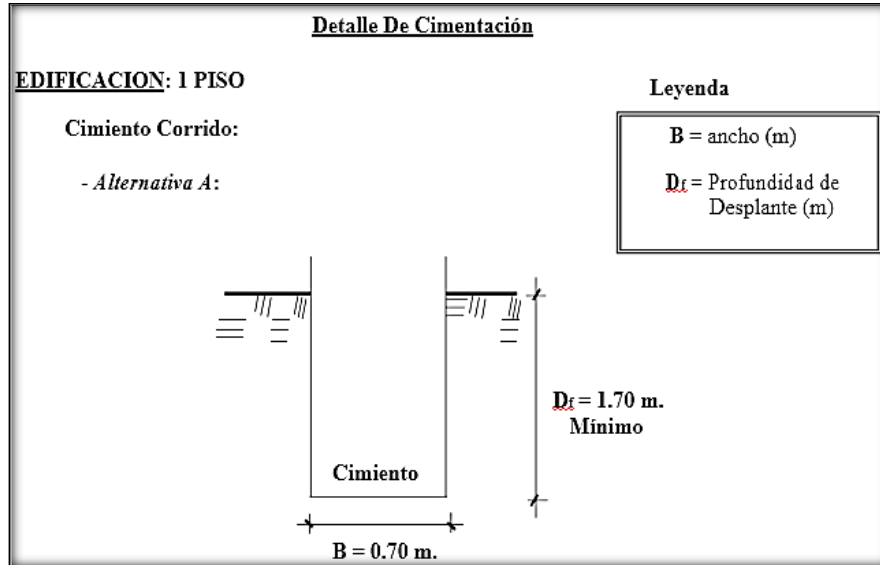
Figura N° 74: Detalle De Cimentación (Estudio de Suelos)

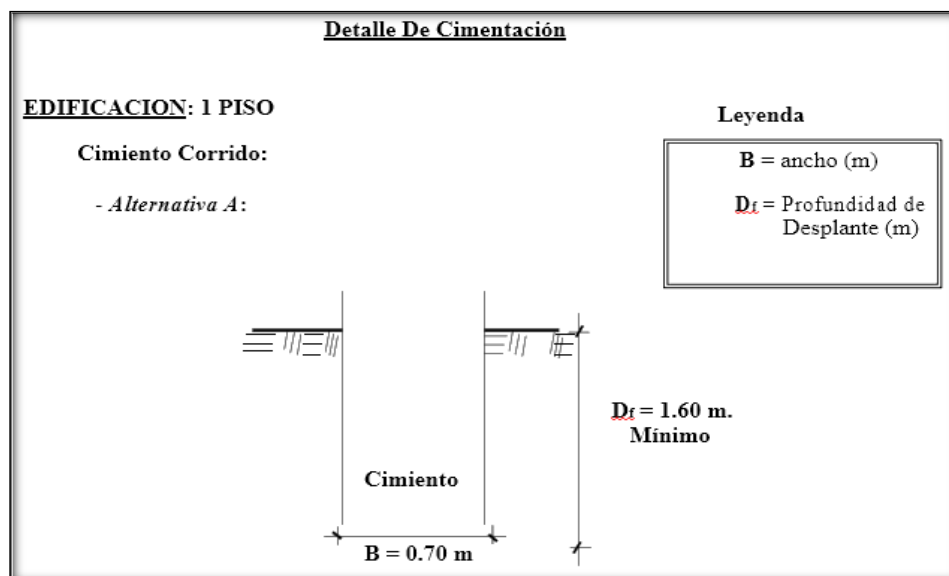
Figura N° 119: Detalle De Cimentación (Estudio de Suelos)

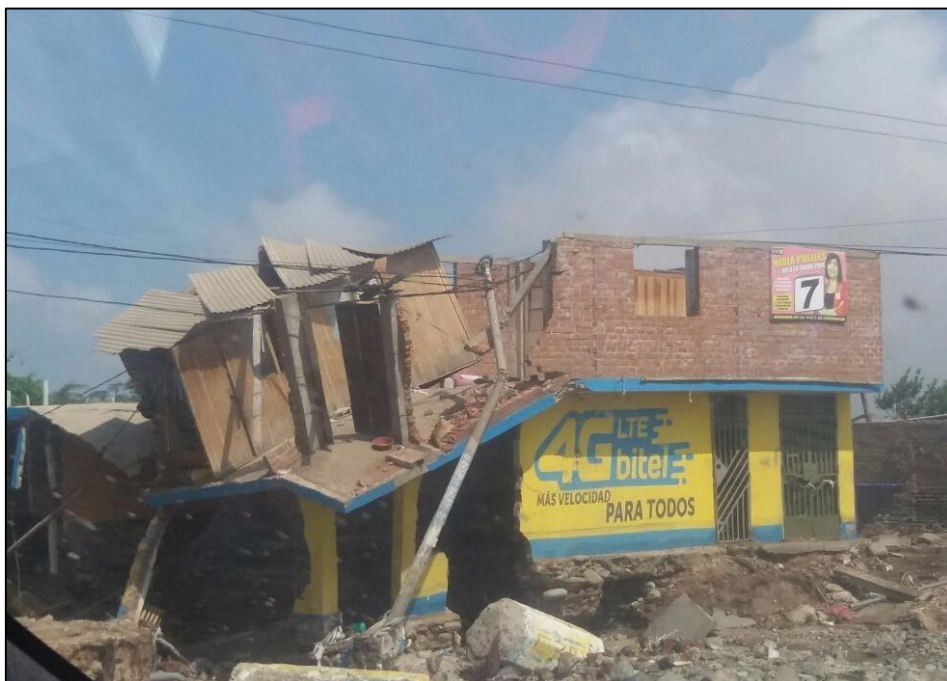
Figura N° 125: Vivienda afectada por Inundación (Fuente: Los Autores)

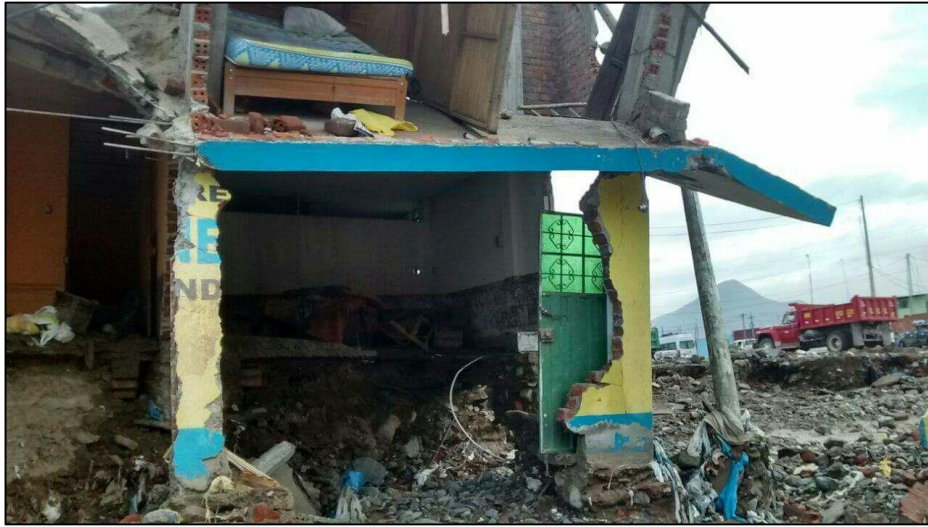
Figura N° 126: Vivienda afectada por Inundación (Fuente: Los Autores)
